AVIFAUNA Y TENDIDOS ELÉCTRICOS EN LA CAPV

Revisión de actuaciones realizadas para la adaptación de las LAAT al Real Decreto 1.432/2008

Fecha Noviembre de 2024

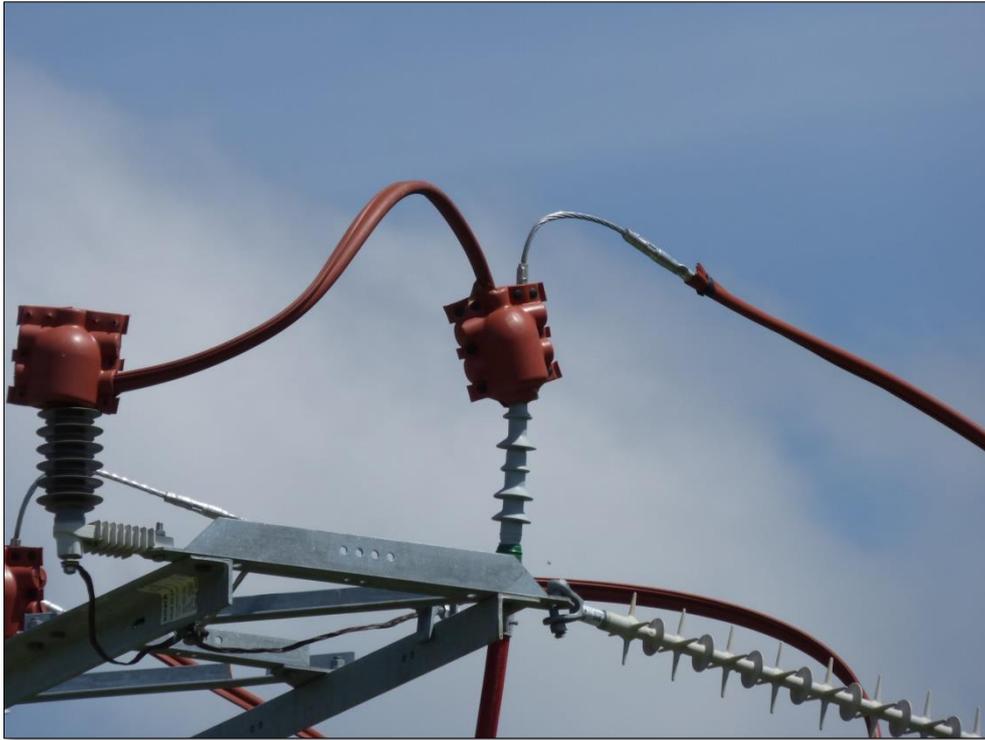
Figura 3. La mayor parte de los materiales aislantes anti-electrocución son perecederos y para ser eficaces requieren, por un lado, una correcta aplicación y, por otro, un mantenimiento que es responsabilidad de las empresas eléctricas propietarias. V.g. corrección mal ejecutada en el apoyo nº 9001 (Bi-78043), de la Línea 13.2 kV de Carranza-Arcentalles.

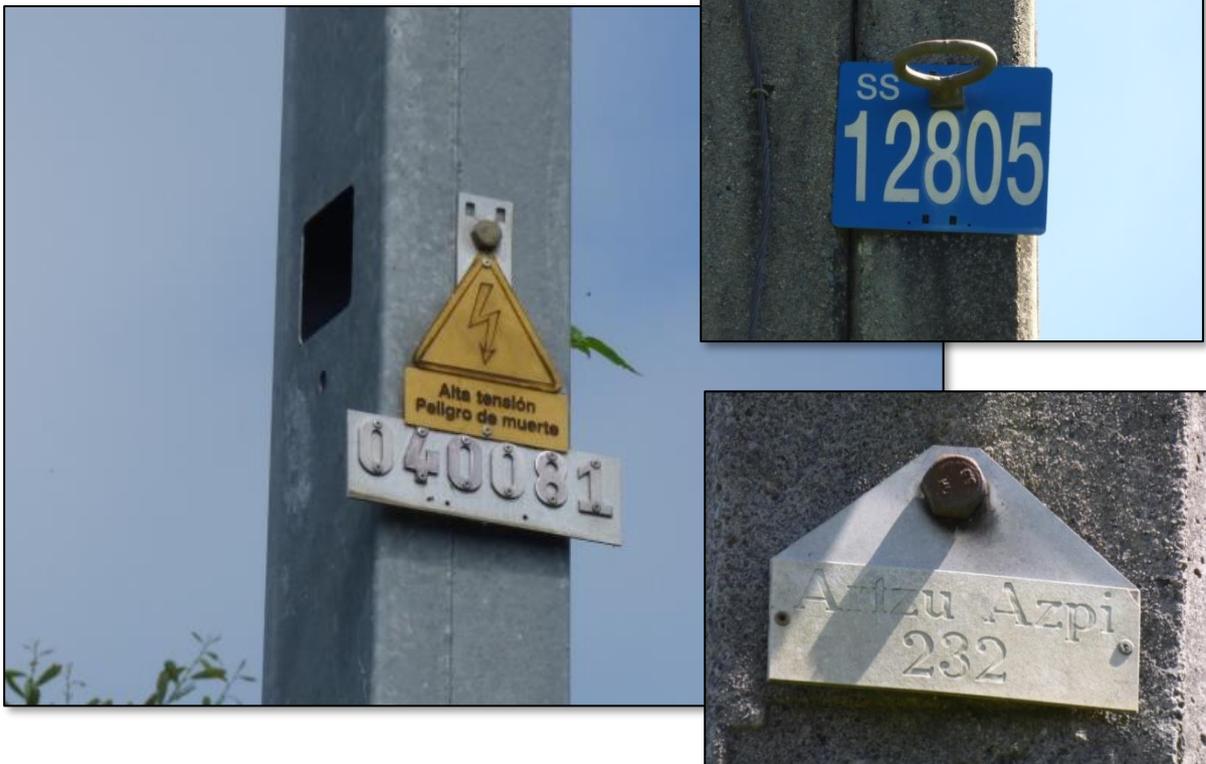
Figura 6. Detalle de la rotulación empleada por Iberdrola (I-DE) en el campo. Izquierda: nº del apoyo. Arriba: nº de maniobra. Abajo: número y nombre del centro de transformación de intemperie.

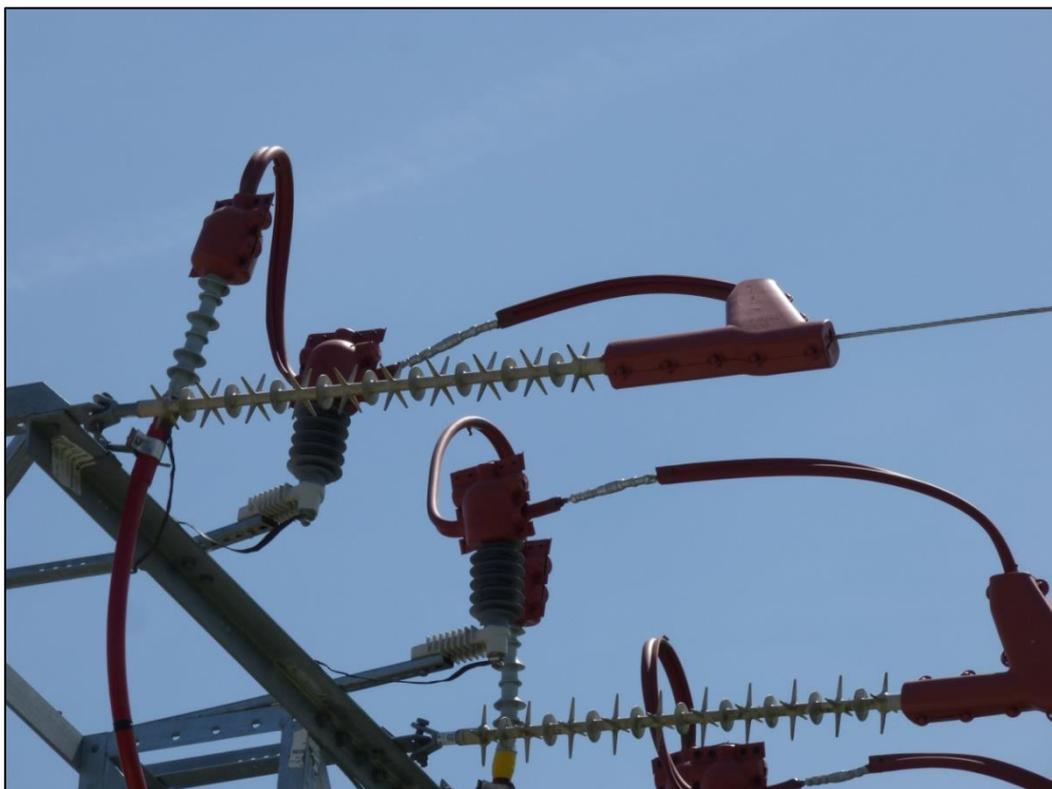
Figura 12. Torreta de conversión aéreo/subterráneo y OCR (nº 9001, Bi-78045) que mantiene las electroválvulas en la cogolla del armado y puentes flojos dominantes solo parcialmente aislados. Las electroválvulas deberían reinstalarse en un travesaño inferior.

La torreta de conversión aéreo/subterráneo con OCR (nº 9001, Bi-78045) incumple la normativa estatal ya que mantiene las electroválvulas dispuestas en la cogolla del armado y los puentes flojos dominantes solo parcialmente aislados (Fig. 12). Para cumplir con la normativa estatal los puentes flojos deberían estar completamente aislados y, para evitar posibles electrocuciones debidas al deterioro de los materiales aislantes, las válvulas deberían reinstalarse en un travesaño inferior.

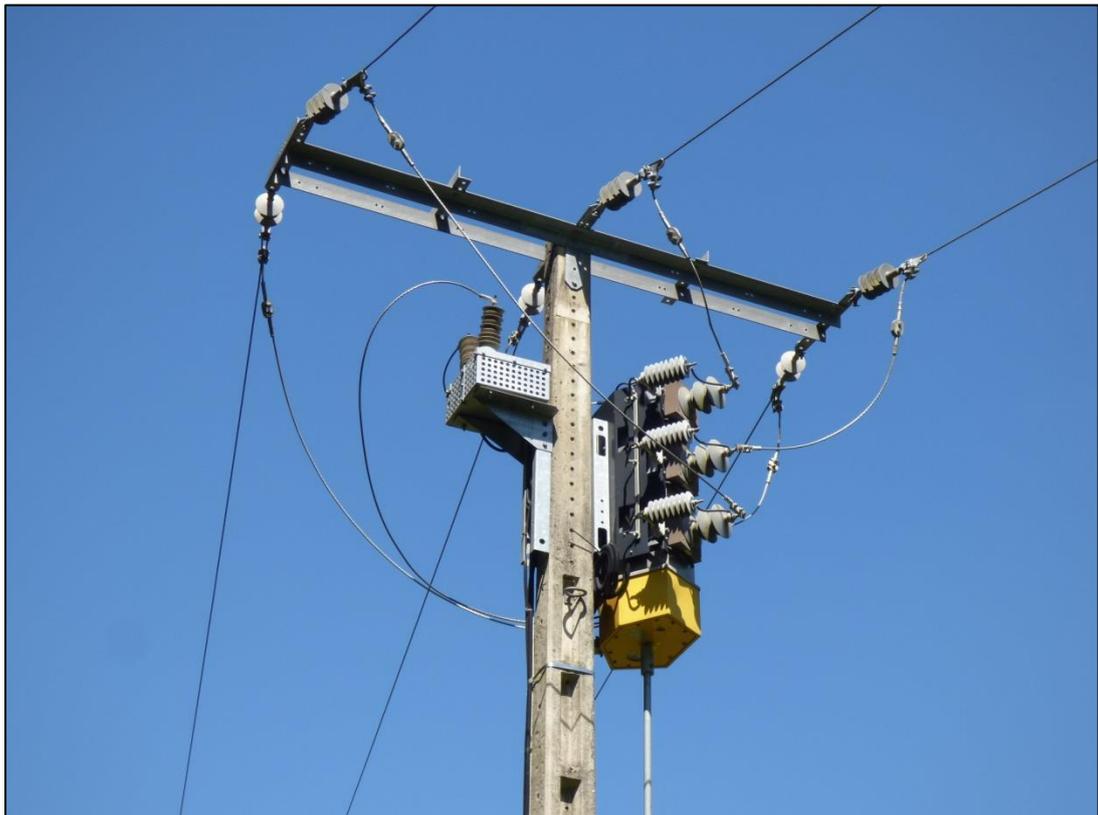
Figura 32. Apoyo de maniobra nº 5438 (Vi-13127) de la derivación al puerto de Altube que se mantiene sin remodelar; con cadenas de amarre de composite de menos de 1.0 m y las bajantes al OCR sin aislar.

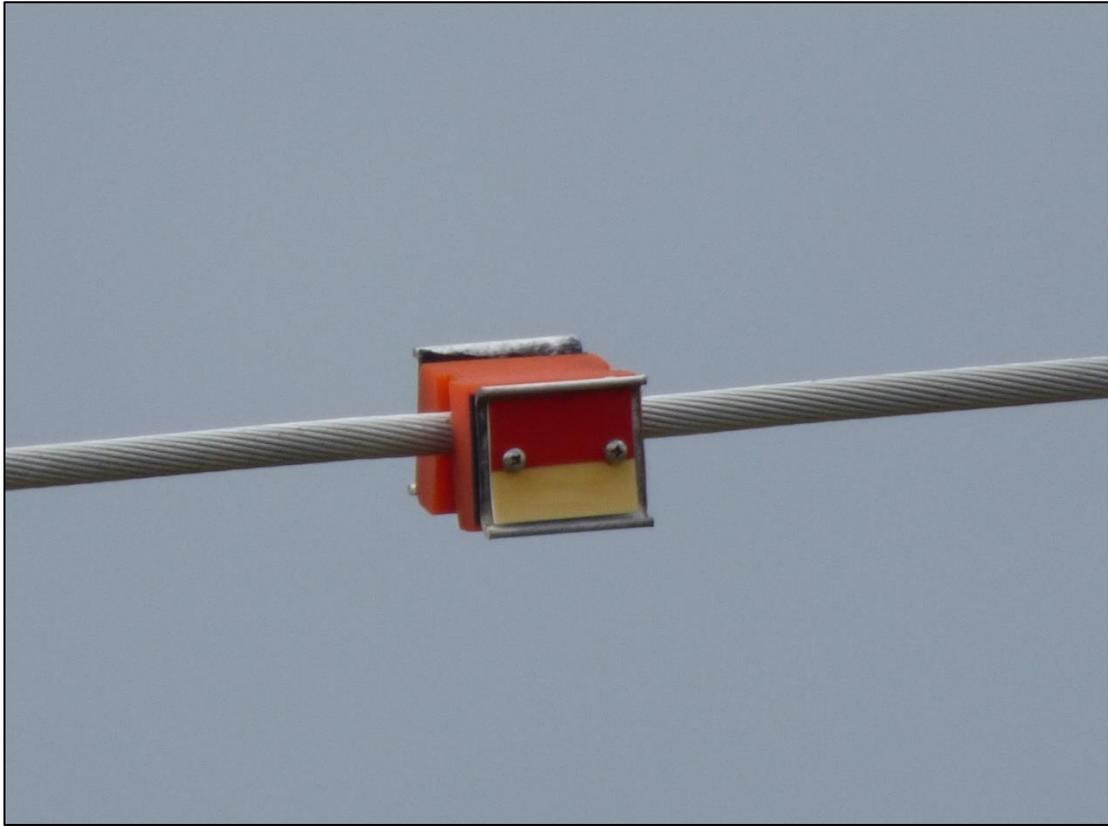
Para evitar colisiones entre las aves se han señalado 9 vanos de la línea con balizas salvapájaros: 7 vanos en la línea principal de Haro-Miranda (n° 18-21 y 28-44-45-30) y los 2 vanos de la Der. al Bco. Tropera (n° 44-46-47). La señalización se ha efectuado con "X" de neopreno (Saprem©) instaladas alternativamente en los tres hilos con una cadencia de 20 m en cada hilo. No obstante, algunas balizas se han deslizado en los hilos y otras se han deteriorado como consecuencia de las condiciones climáticas y el paso del tiempo y requieren mantenimiento (Fig. 37).

Figura 37. Detalle de una de las balizas salvapájaros ("X" de neopreno) instaladas en el Bco. de Tropera deterioradas por efecto de la intemperie (hielo y viento). En la baliza de la imagen solo se mantiene el elastómero, habiendo perdido gran parte de su eficacia

Para evitar el primer supuesto es importante emplear balizas con el elastómero adecuado para la sección aparente del conductor. Para el segundo problema la única solución es utilizar balizas resistentes y realizar un mantenimiento regular, reponiendo aquellas balizas que se deterioren o pierdan.

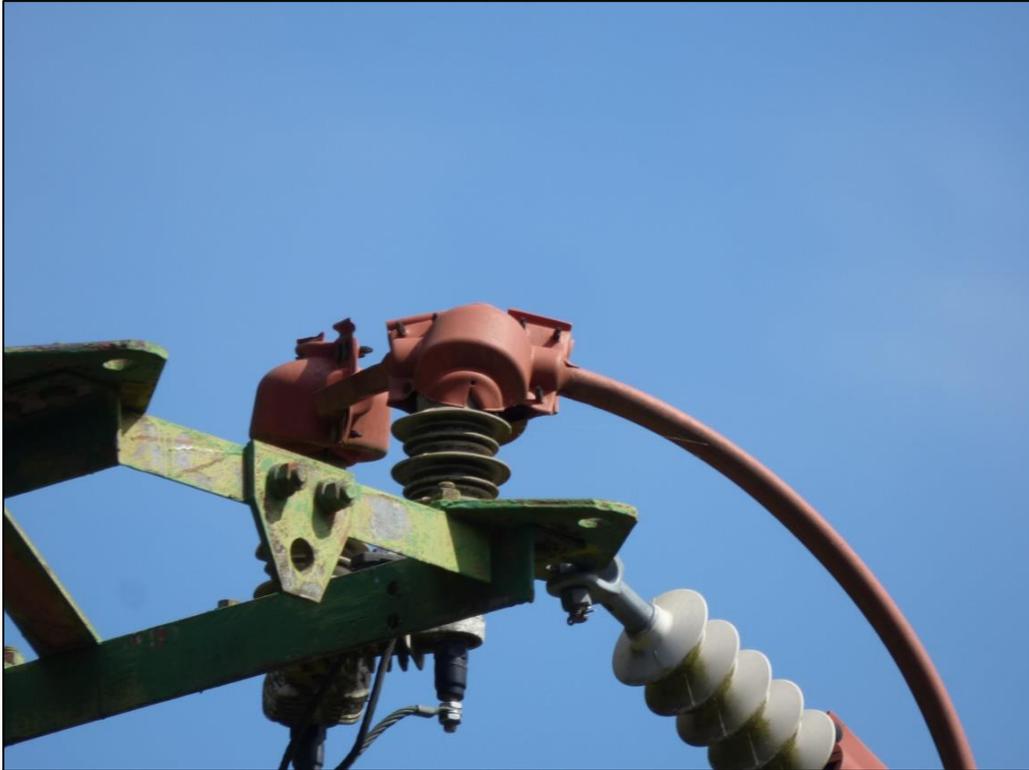
Figura 46. Electroválvulas dispuestas en la cogolla del armado. Las válvulas están protegidas con preformados y los puentes flojos aislados, pero cualquier deterioro de los materiales puede provocar un grave riesgo para las aves.

En este sentido, se debería evitar siempre la instalación (o la conservación) de puentes flojos dominantes en los armados y de válvulas dispuestas en la cabecera del apoyo. Ni siquiera en aquellos casos en los que los armados presentan una maraña de puentes y elementos en tensión que dificultan la instalación de los puentes flojos suspendidos por debajo de los travesaños.

Existen soluciones alternativas, como el traslado de algunos elementos al apoyo precedente, la colocación de travesaños supletorios o la instalación de un armado más amplio. En todos los casos debe tenerse en cuenta que el aislamiento y los preformados pueden deteriorarse o desplazarse y, por tanto, que a medio plazo la solución adoptada puede no ser la más apropiada; ya que requerirá mayor vigilancia y un mayor mantenimiento para evitar graves riesgos para las aves (MITECO 2018).
