ALEJO ROMERO

**INFORME DE SITUACIÓN MEDIOAMBIENTAL EN
EL PARQUE EÓLICO DE ELGEA DURANTE
EL PRIMER SEMESTRE DE 2001 Y DE VIGILANCIA DE OBRAS
DE FIN DE PARQUE**

Noviembre de 2001

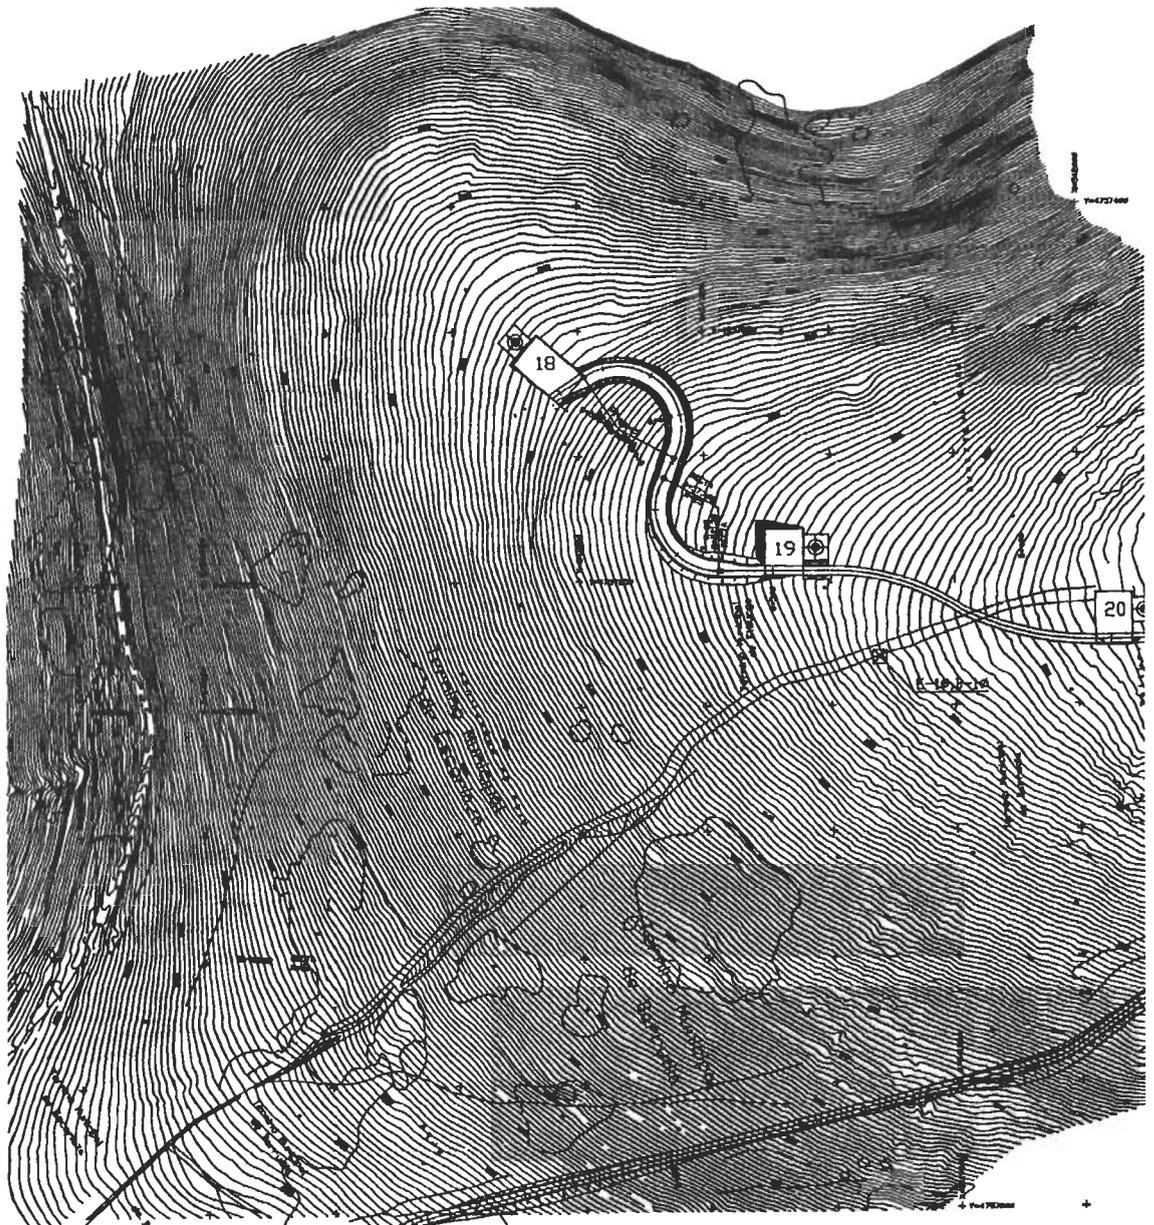
En el caso de los aerogeneradores nºs 18 y 19 se ha prolongado el acceso desde el nº 20 tal como estaba previsto en la documentación presentada previamente. Hay que indicar que durante el replanteo, para disminuir afecciones, y de acuerdo con los técnicos del Ayuntamiento de Eskoriatza se desvió el acceso hacia el sur, eliminando una curva, y se resituaron las plataformas de montaje. La documentación al respecto aportada por el técnico del Ayuntamiento de Eskoriatza se encuentra en el Anexo 3.

Situación prevista según proyecto.

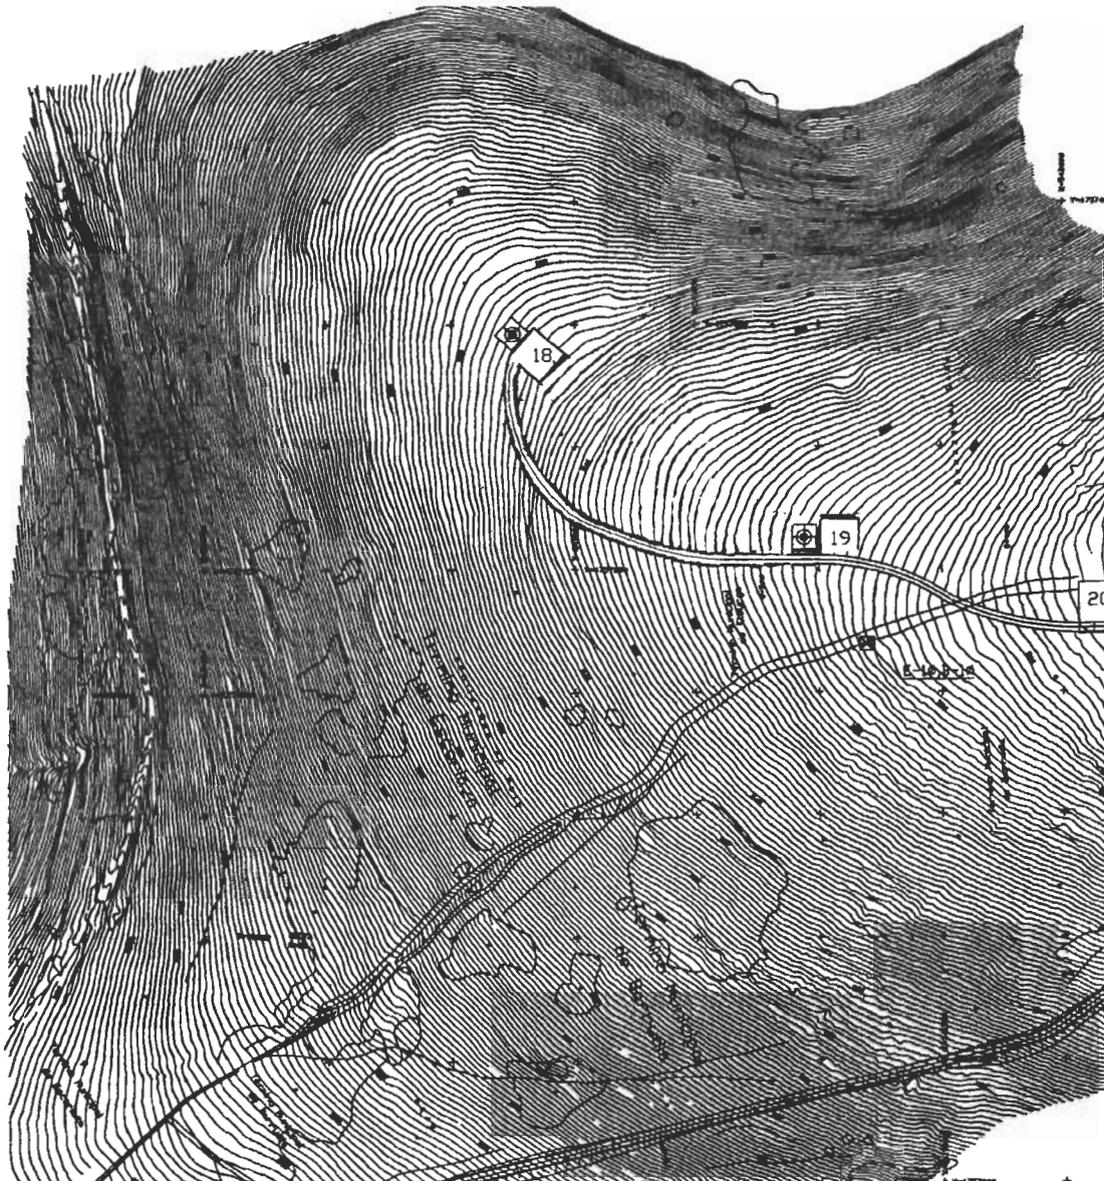
Obra ejecutada
