MEMORIA

El puente de Txokoalde se ubica en el barrio de Aginaga en Usurbil, Gipuzkoa, sobre el río Oria. Se trata de un puente compuesto por pilas de mampostería y vigas tipo losa de hormigón con más de 60 años de antigüedad.

Es por ello por lo que ese mismo año, se procedió a la redacción del proyecto "PROYECTO DE REHABILITACIÓN DEL PUENTE DE TXOKOALDE EN EL MUNICIPIO DE USURBIL" por parte de Girder Ingenieros s.l.p., con el objetivo de llevar a cabo la rehabilitación del puente, planteando la sustitución del tablero existente por una nueva solución formada por vigas prefabricadas con la terminación de una losa de hormigón superior. Además, dicha rehabilitación conllevó un aumento en la anchura del puente, pasando a 7 m de ancho, con el objetivo del alojamiento en el tablero de viandantes y ciclistas.

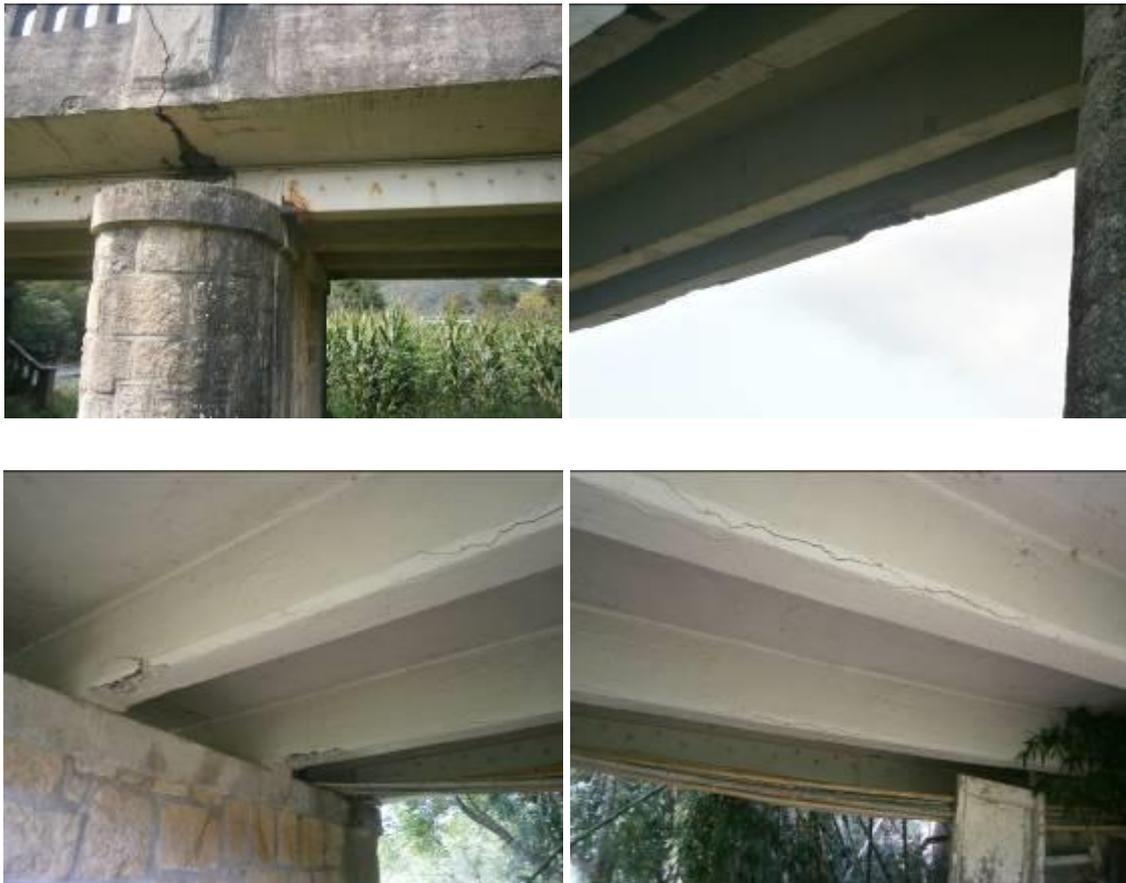
En cuanto al estado de conservación, se destacan las fisuras que se reflejan claramente sobre la superficie del tablero y en las propias vigas. Además, se detectan varios desconchones dejando la armadura vista en varias zonas de las vigas exteriores.

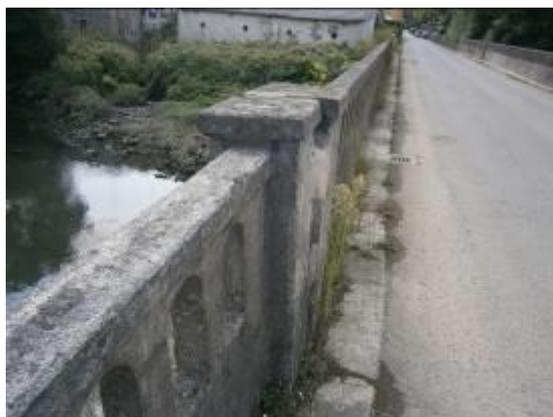
El murete de hormigón que ejerce de barrera del puente se encuentra golpeado y ladeado hacia el exterior del puente.

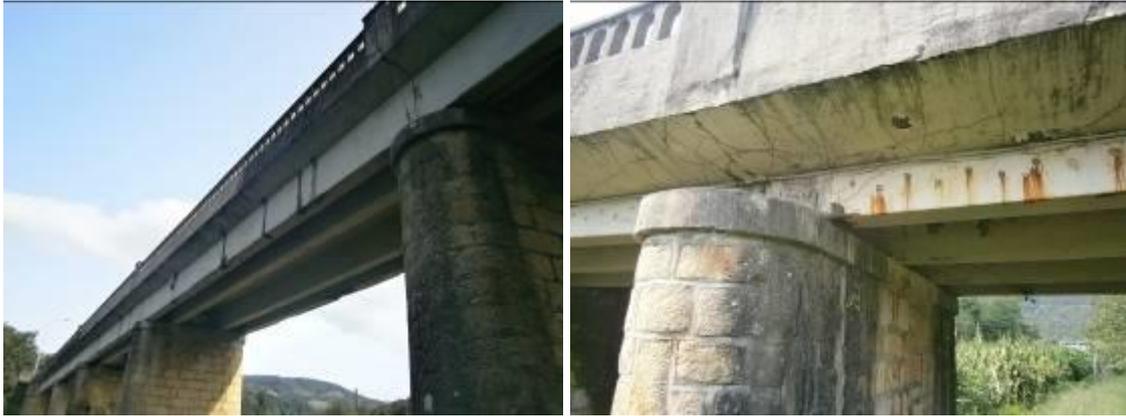
Se observan varias manchas de humedad debidas al drenaje del puente actual que con el tiempo acaba dañando el hormigón y las armaduras.

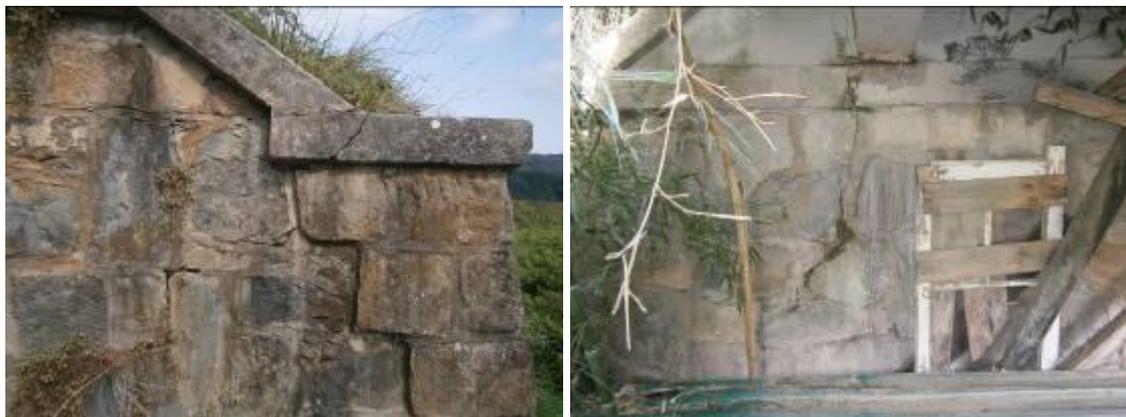
El estribo primer estribo, ubicado en la margen derecha del río Oria, se encuentra deteriorado e incluso presenta fisuras.
