ANEJO N°1

Situación actual

X0000141-PC-AN-SIT-1

PROYECTO DE CONSTRUCCIÓN DE UN SEGUNDO VESTÍBULO DE ACCESO A LA ESTACIÓN DE ANOETA

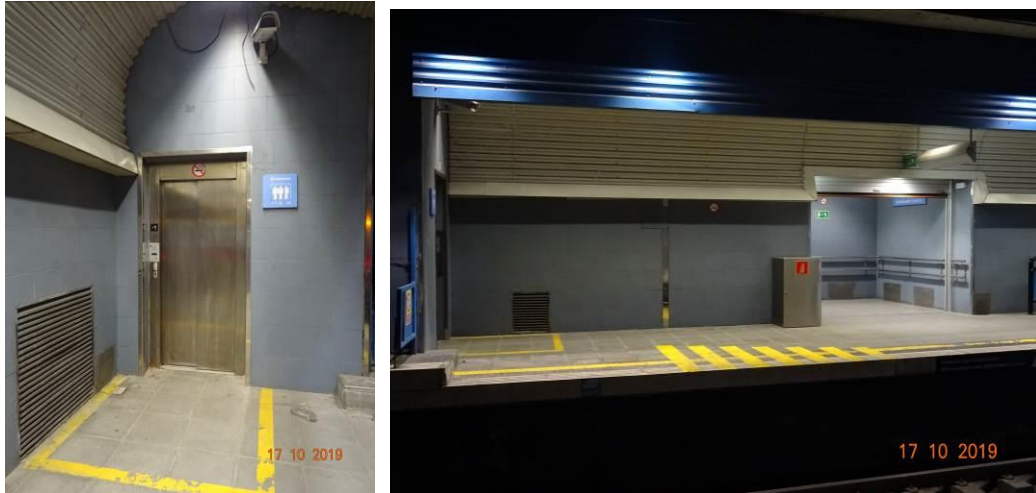
Y como cuentan con entrada y salida a 90º desembarcan directamente en el extremo del andén. La cabina de los ascensores tiene unas dimensiones interiores aproximadas de 1,45m x 1,45m, con lo que no se cumple con los estándares de accesibilidad actuales, como se detallará más adelante, cuando se enumeren las deficiencias de la estación, que se tratarán de subsanar en el presente proyecto.

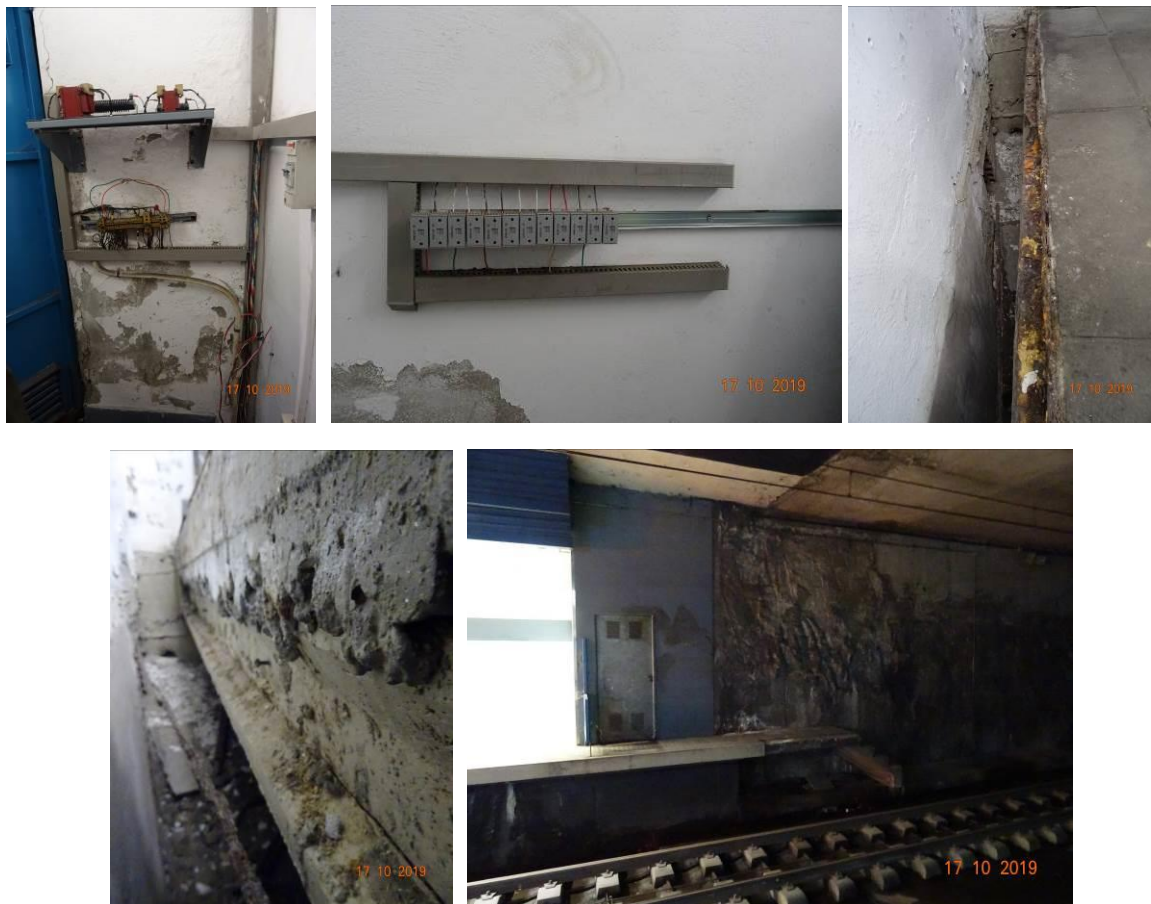
Local de Armarios

En el extremo del andén dirección Hendaia, se pudo acceder al denominado cuarto de armarios. En este cuarto se pudo ver el final de la losa de forjado del andén, comprobando que es un forjado prefabricado (vigüeta y bovedilla), tal como se indica en el proyecto de liquidación de la estación.

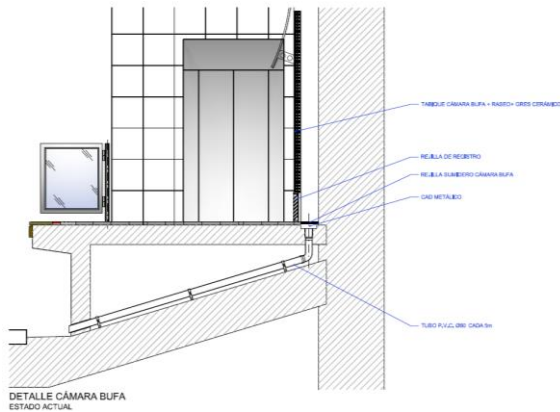
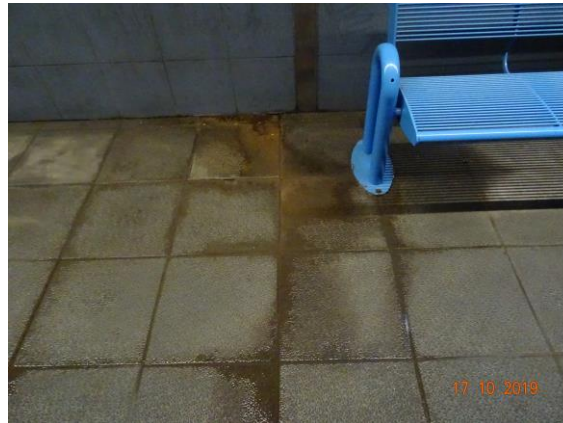
- **Humedades en andenes:** uno de los problemas más visibles de la estación lo constituye la filtración del agua a través de las pantallas, lo que da lugar a humedades en andenes y zona de vías. Aunque existe una cámara bufa de unos 25-30 cm entre el tabique de acabado de andén y las pantallas estructurales, que desagua mediante un tubo de pvc el agua recogida cada 5,0 m a las cunetas de vía, se producen filtraciones al forjado de andén, que resultan poco deseables. Lo mismo ocurre a través de las rejillas dispuestas para que respire esta cámara bufa.

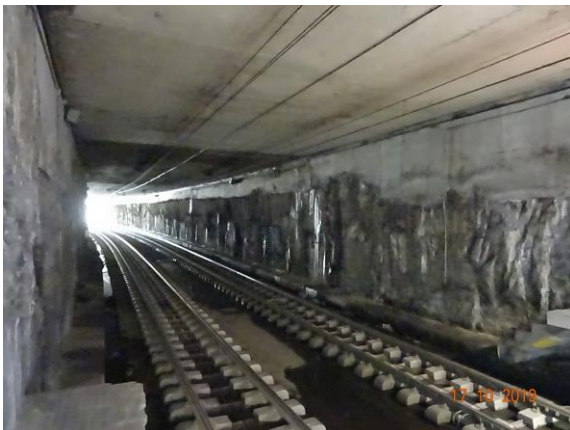
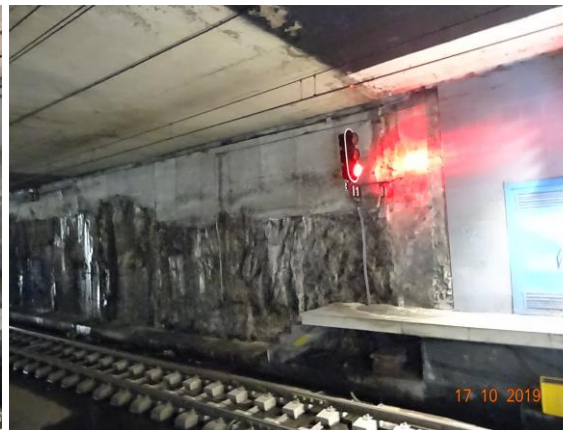
- **Humedades en túneles de acceso:** Igualmente se observa en la zona del túnel del soterramiento, fuera del propio ámbito de la estación donde las pantallas estructurales quedan al aire, que el contacto entre la coronación de las pantallas y el empotramiento del dintel ejecutado in situ constituye una zona de filtración del agua del trasdós

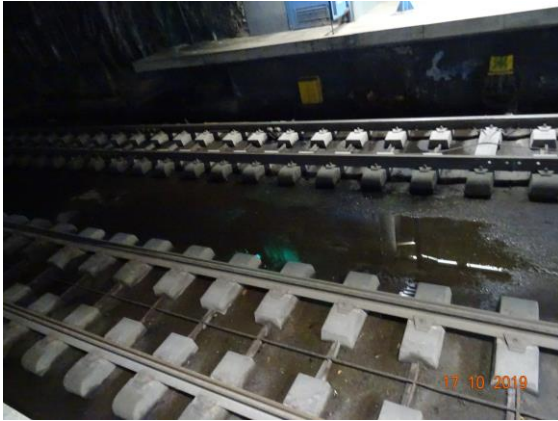
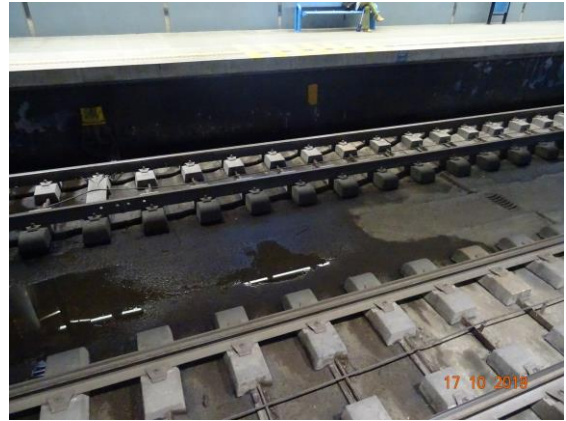
De la misma manera se observan charcos de agua en la zona entre vías, lo que resulta normal tras días de lluvia, ya que el soterramiento constituye un punto bajo en este tramo de la línea ferroviaria.

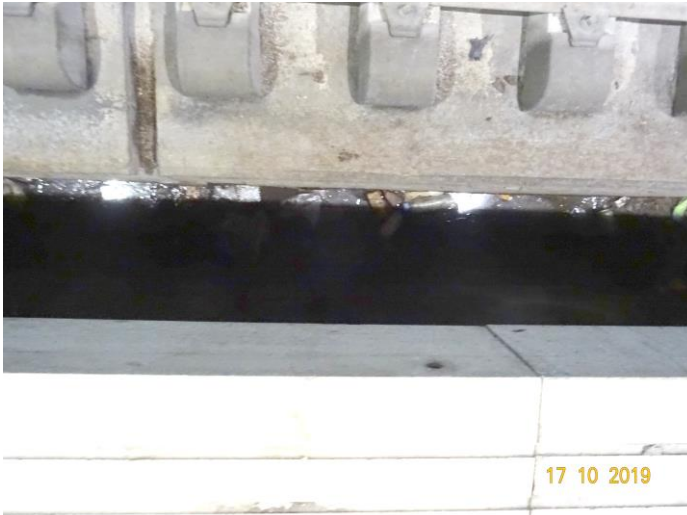
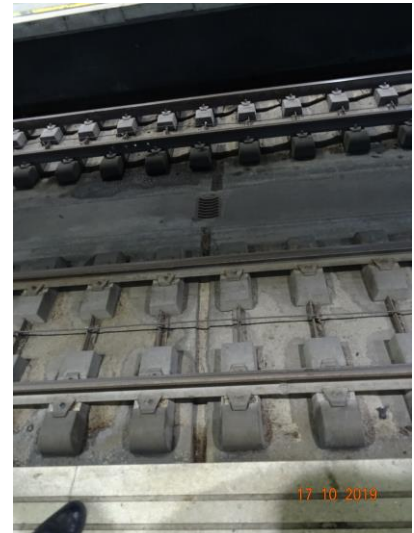
Para garantizar el correcto desagüe de las vías y de los tubos de desagüe de la cámara bufa hacia el pozo de bombeo dispuesto a tal efecto, deberán mantenerse adecuadamente limpias la cunetas laterales de vía, así como el desagüe central que acaba sirviendo de conexión con el pozo de bombeo.

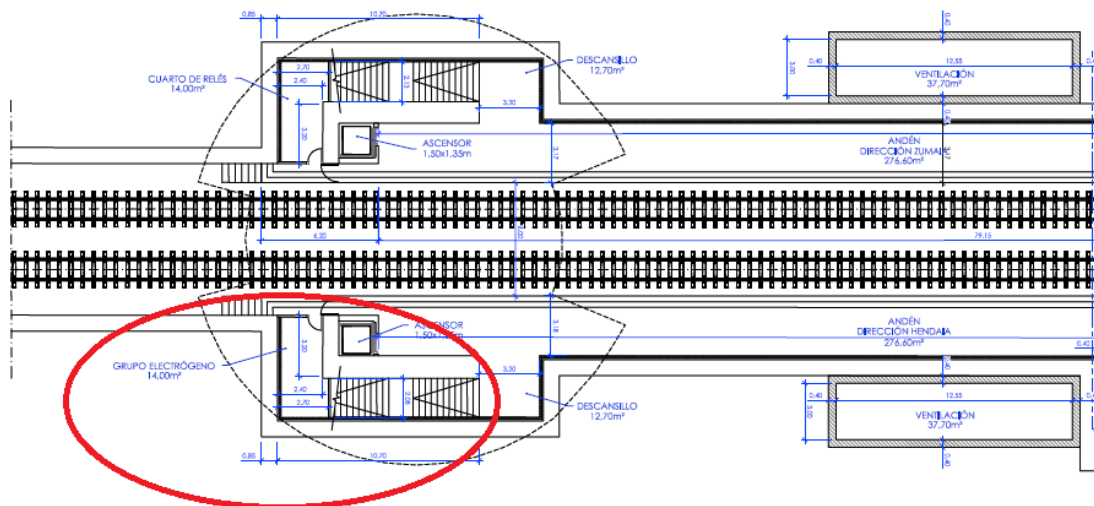
- **Grupo electrógeno:** En el cuarto técnico bajo las escaleras del andén dirección Hendaia se ubica un generador portátil o grupo electrógeno, que funciona con gasoil y por lo tanto tiene emanaciones tóxicas desde el escape del motor, además de suponer un riesgo de incendio. Con la actuación del nuevo vestíbulo se incluirá doble acometida en la estación, procediendo a retirar este grupo electrógeno una vez esté toda la estación en marcha. La solución proyectada deberá contar con espacios adecuados para las instalaciones de BT, se modificarán los cuadros electricos existentes y se debe incluir un centro de transformación.

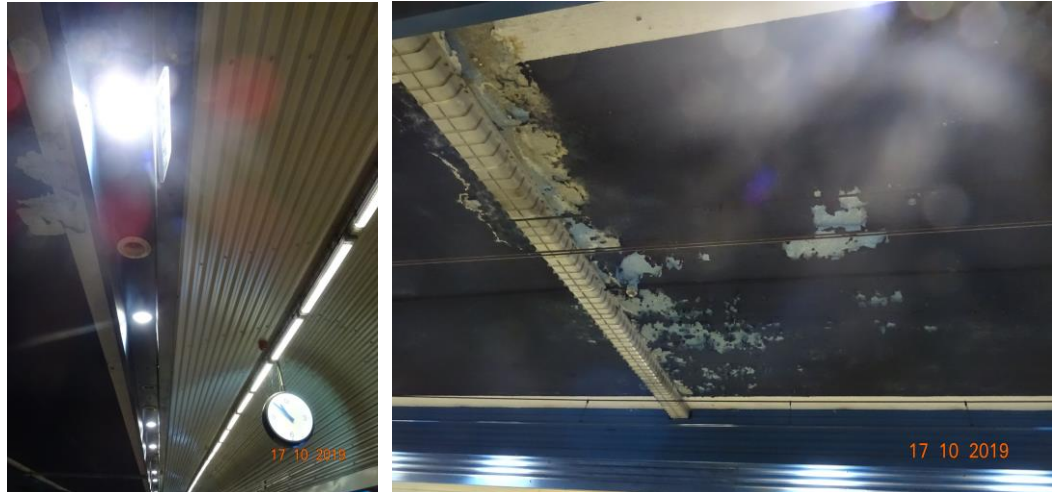
- **Cuarto Técnicos:** algunos de los cuartos técnicos inspeccionados parece que se podrían reubicar para aprovechar el lugar que actualmente están ocupando, mejorando ciertos aspectos encaminados a conseguir mayor longitud de andenes.
- **Iluminación:** aunque en las últimas actuaciones se han incluido una serie de lámparas de LED que se iluminan cuando llega el tren a la estación, la sensación general en el interior de la misma es de cierta oscuridad. La cara inferior del dintel de la estación, de la que cuelga la catenaria, está pintada de oscuro, lo cual no colabora en dar luminosidad al espacio.

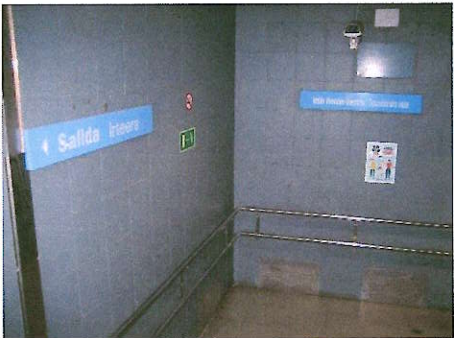
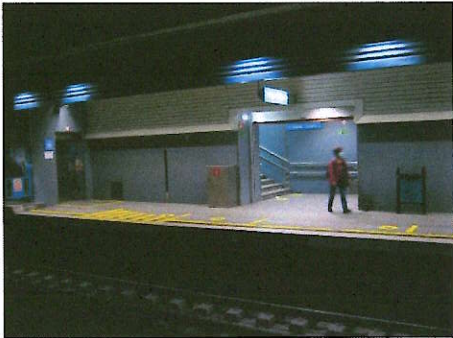
EUSKAL TRENBIDE SAREA			
LÍNEA	DO-HE	ESTACIÓN	Anoeta
Fecha y hora		11/11/20 11:15 h	
CONCLUSIONES Y OBSERVACIONES			
<p>Hay un punto crítico en esta estación que son las escaleras de bajada al andén. Son completamente opacas y tienen un recorrido con quiebros por lo que no se tiene una visión completa de las mismas ni de la estación en ningún momento. Desde el andén tampoco se tiene visión del recorrido de las escaleras. De cara al proyecto de alternativas del nuevo acceso secundario de la estación sería conveniente también trabajar este punto.</p> <p>Sería recomendable empotrar las máquinas expendedoras y de vending para evitar recovecos y espacios residuales.</p>

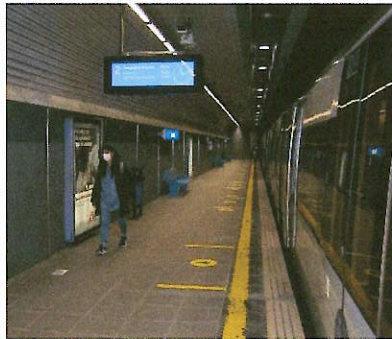
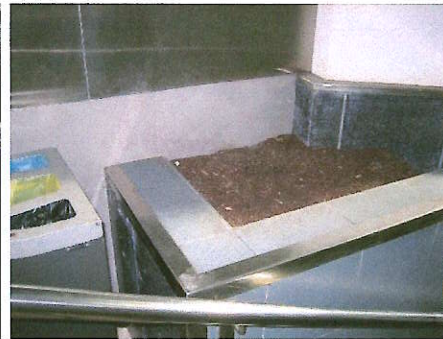
En la bajada de las escaleras hay una zona con tierra sin plantas que da sensación de suciedad.
