1.- IDENTIFICACIÓN/LOCALIZACIÓN				INSPECCIÓN Nº: 1
LÍNEA	TÉRMINO MUNICIPAL	P.K. INICIO	P.K. FIN	TIPOLOGÍA DE RIESGO
Bilbao - Donostia	Zumaia	79+362.00	79+460.00	Caídas de bloques
FECHA DE INSPECCIÓN: 21/07/2020		VÍA: ÚNICA. Izquierda y derecha según avances de PKs en dirección Donostia		Talud sobre vía

Proiektuaren izena / Título del proyecto ACTUALIZACIÓN DEL INVENTARIO DE TALUDES DE LA RED DE EUSKAL TRENBIDE SAREA.	Gakoa / Clave 20200721-BI-DO-79+362-79+460-TRINCHERA.pdf	Proiektuaren egilea / Autor/a del Proyecto

Izenburua / Título FICHA DE INVENTARIO BI-DO-79+362-79+460-TRINCHERA	Data / Fecha 21/07/2020
					Orria / Hoja 4 de 4

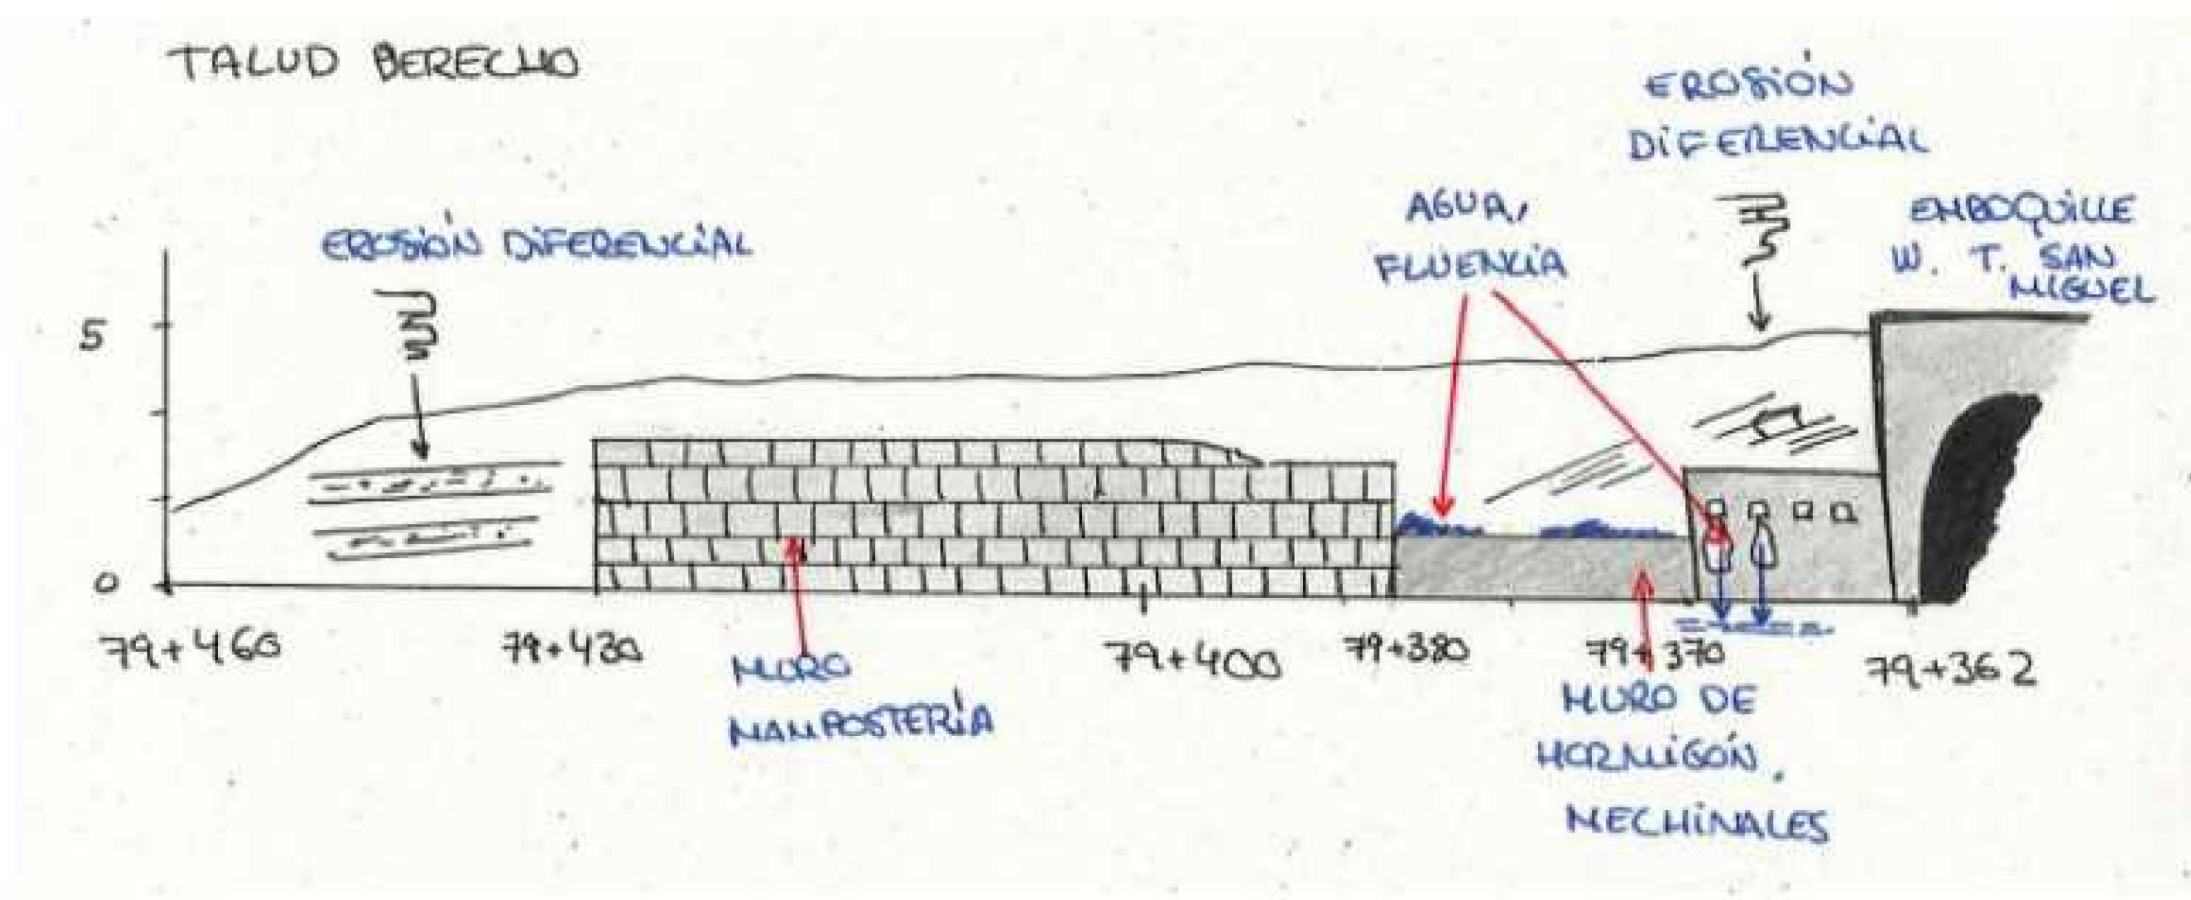
CROQUIS DEL TALUD

Geometría (xH:xV)	1H:3V		
Orientación	N80E / N80E		
Litología	Calizas micríticas y margocalizas con pasadas de areniscas		
Distancia a vía (pie/cabeza talud-carril)	<1m		
Cuneta de guarda	No		
ELEMENTOS DE SOSTENIMIENTO O CONTENCIÓN			
Elementos colaboran con el sostenimiento	Muro hormigón armado	Muro mampostería	Malla de triple torsión
Elementos asociados. No colaboran con el sostenimiento

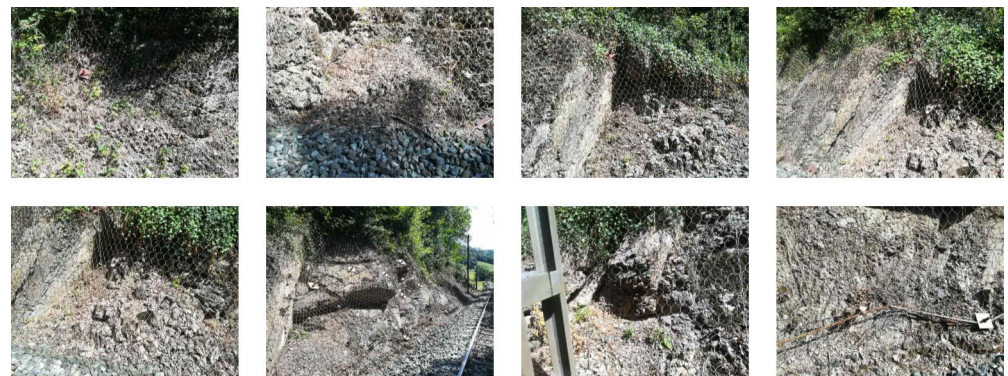
4.2.3. Malla de triple torsión			
Anclajes con patologías evidentes.	2	100	2
<p>Talud izquierdo con malla TT y bulones 25 mm, bolsas en la malla de TT.</p> <p>PK 79+400: restos de malla TT anclados a puntos inestables.</p> <p>Bulones descalzados</p>

8. RECOMENDACIONES GENERALES
Prolongación de malla TT en ambos taludes y colocación de bulones para la sujeción de cuñas puntuales. Limpieza de las bolsas en la malla de TT. Aviso a mantenimiento (actuación necesaria)

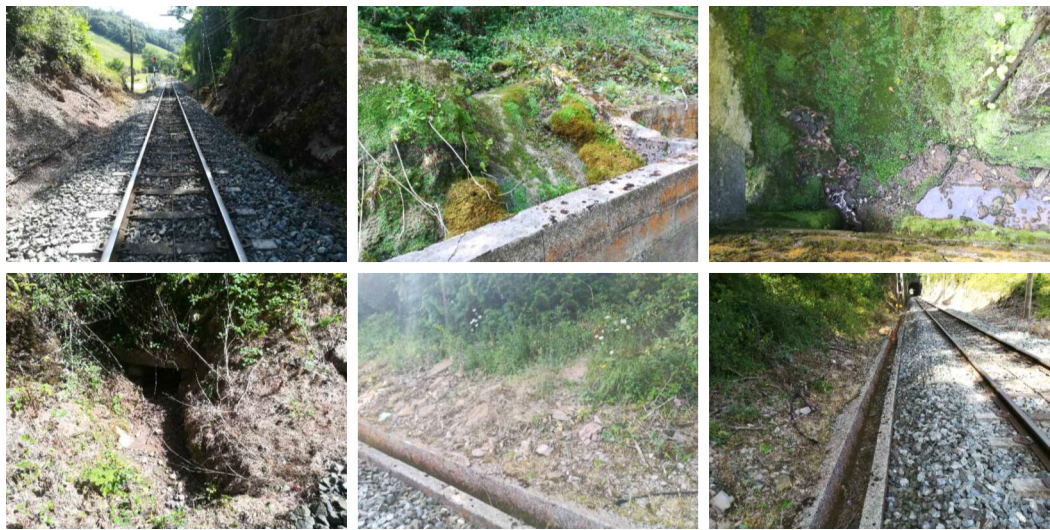
4.3 ESTADO DE LA VÍA	Descripción	Fotografías
<p>Fisuras o grietas en la proximidad de la vía.</p> <p>Indicios de encharcamientos.</p> <p>Deformaciones/hundimientos en la vía poco significativas.</p> <p>Deformaciones/hundimientos en la vía de orden cm-dm.</p> <p>Deformaciones/hundimientos en la vía de orden dm-m.</p> <p>Tramos indicios de bateos sucesivos.</p> <p>Cuneta de drenaje: grietas o deformaciones leves en el revestimiento.</p> <p>Cuneta de drenaje: deformaciones importantes o roturas que impiden su buen funcionamiento.</p> <p>Cuneta de drenaje colmatada.</p> <p>Otros</p>	<p>PK 79+369: drenaje con bajante y colector de aguas con caudal.</p> <p>PK 79+380: drenaje transversal a la vía.</p>

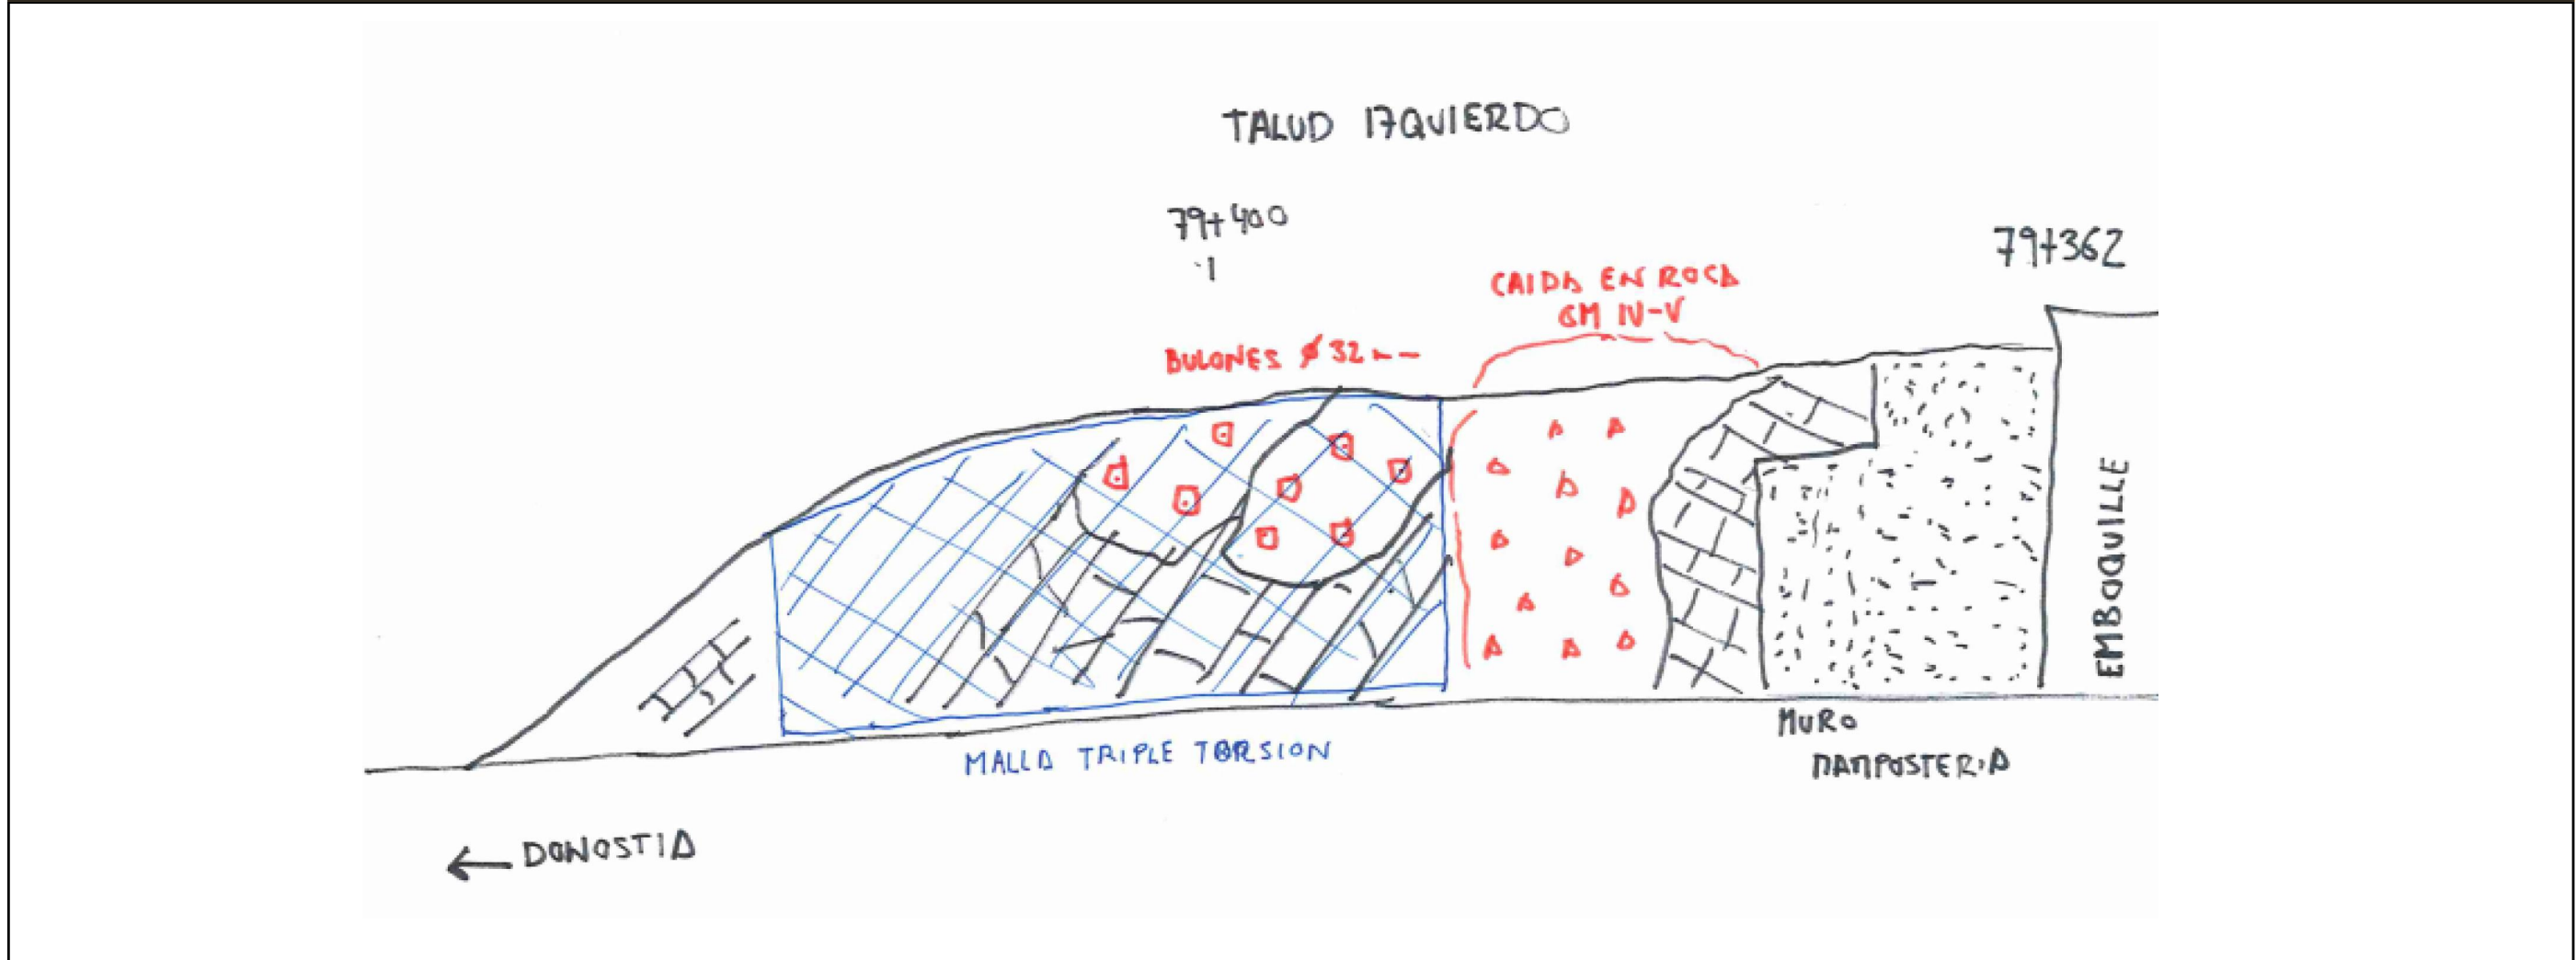
CROQUIS DEL TALUD

2.-DESCRIPCIÓN DEL TALUD				
GENERAL		FOTOGRAFÍA GENERAL		
Altura (m)	0-5m			
Geometría (xH:xV)	1H:3V			
Orientación	N80E / N80E			
Litología	Calizas micriticas y margocalizas con pasadas de areniscas			
Distancia a vía (pie/cabeza talud-carril)	<1m			
Cuneta de guarda	No			
ELEMENTOS DE SOSTENIMIENTO O CONTENCIÓN				
Elementos colaboran con el sostenimiento	Gunita y bulones	Muro hormigón en masa	Malla de triple torsión	Muro mampostería
Elementos asociados. No colaboran con el sostenimiento
