DOCUMENTO N°1. MEMORIA Y ANEJOS

ANEJO N° 4. AUSCULTACIÓN DE LA ESTRUCTURA

1 INTRODUCCIÓN

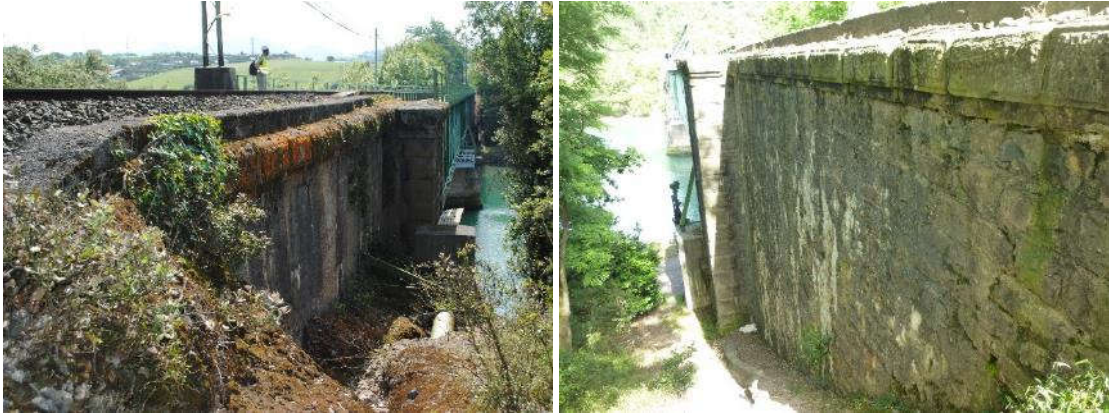
Los estribos presentan humedades, pátinas negras, eflorescencias y costras calcáreas puntuales que están sujetas a surgencias de agua. Estos daños son más notorios en los muros en vuelta del lado norte por su menor exposición al sol.

Figura 2. Muros en vuelta del lado norte del estribo 2, izquierda, y estribo 1, derecha, con humedades, pátinas negras, eflorescencias, costras calcáreas, pátinas biológicas y vegetación enraizada.

Se ha detectado también vegetación enraizada y pátinas biológicas en los muros en vuelta de los dos estribos, siendo este daño más recurrente en el estribo 2.

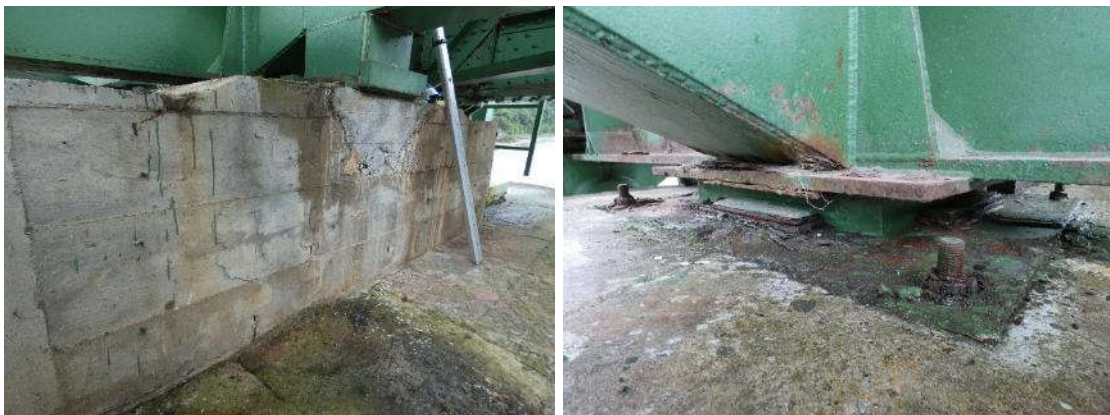
Por otro lado, la pila tiene un cargadero de hormigón en la zona superior central, construido para dar apoyo a la cercha central de la estructura, ejecutado como refuerzo de la estructura original. Este recrado de hormigón presenta algunos defectos superficiales por una mala ejecución en su cara oeste, así como desconches del hormigón como consecuencias de la corrosión de la armadura.

Por último, hay que indicar que los aparatos de apoyo sobre la pila se encuentran en buen estado, a pesar de las corrosiones observadas en las chapas de tope perimetrales que rodean el neopreno de apoyo de la celosía central y las corrosiones superficiales detectadas en las rótulas de las celosías laterales.

Figura 7. Izquierda, recrado de hormigón con desconches en su cara este sobre la pila 1. Derecha, chapas perimetrales al neopreno con paquetes de hidróxido.

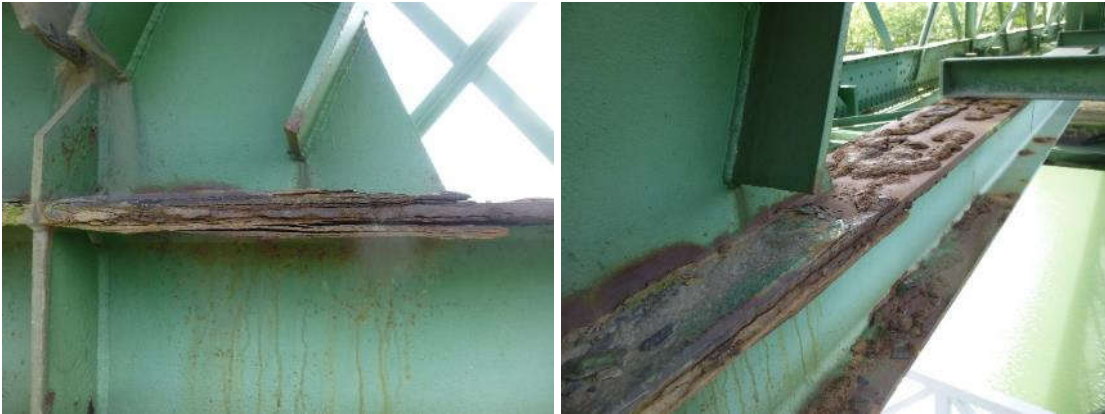
El cordón inferior de la celosía central, debido a su mayor exposición y a la tendencia de las alas a acumular agua de lluvia, presenta un nivel de deterioro muy superior al resto de elementos que componen esta celosía. En algunos puntos los paquetes de hidróxido son relevantes pues llegan a producir pérdidas de sección del orden de entre 5 y 8 mm.

Figura 8. Paquetes de hidróxido en las alas del cordón inferior en el módulo 7 del vano 2.

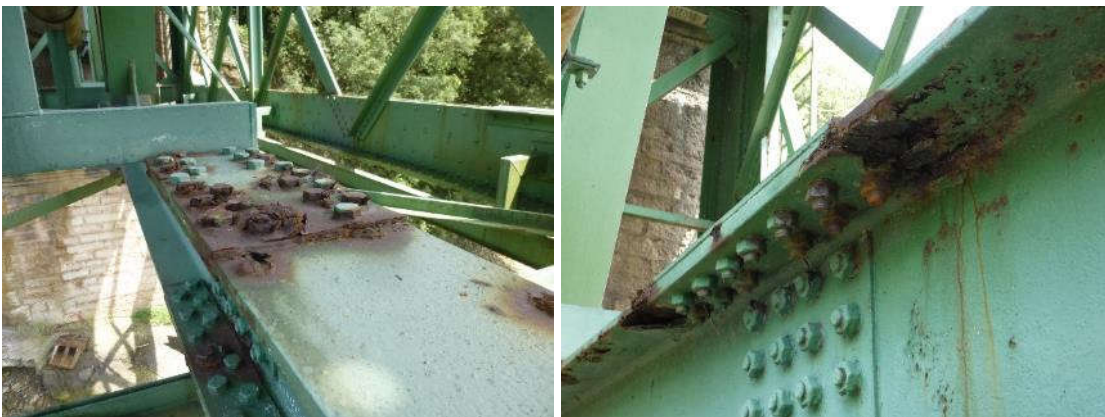
Figura 9. Uniones de continuidad del cordón inferior afectadas por la corrosión. Izquierda, módulo 8 del vano 2 y, derecha, módulo 9 del vano 2.

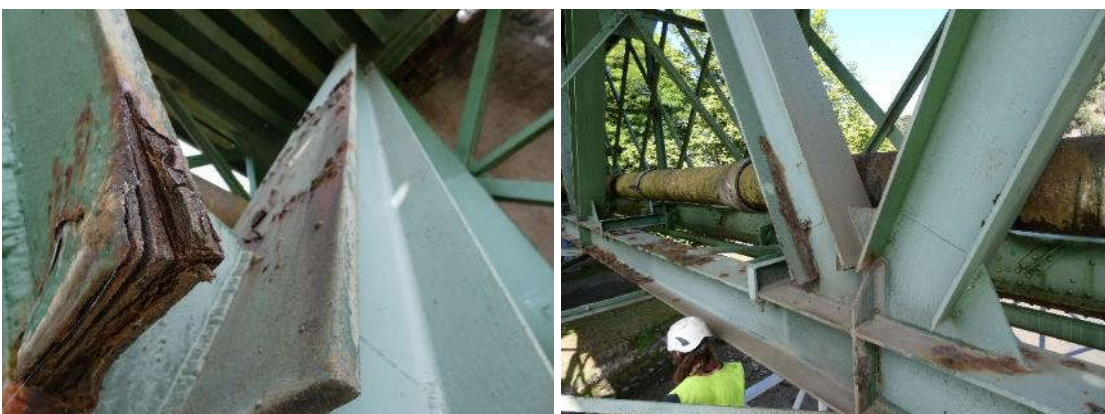
Las diagonales de la celosía presentan daños por corrosión pero de menor extensión e intensidad en general, aunque se han detectado corrosiones puntuales intensas, algunas de ellas acompañadas de paquetes de hidróxido. En todos los casos, estos deterioros se han observado en las proximidades de la unión con el cordón inferior, coincidiendo con la mayor exposición de esta zona. Son recurrentes las corrosiones en los bordes inferiores del ala de las diagonales es su parte baja, lo que podría estar relacionado con el escurrido de las aguas de lluvia a través de la diagonal.

Figura 10. Izquierda, paquetes de hidróxido en el ala de la diagonal en el módulo 10 del vano2. Derecha, corrosiones en el ala de la diagonal en su parte baja en el módulo 5 del vano 1.

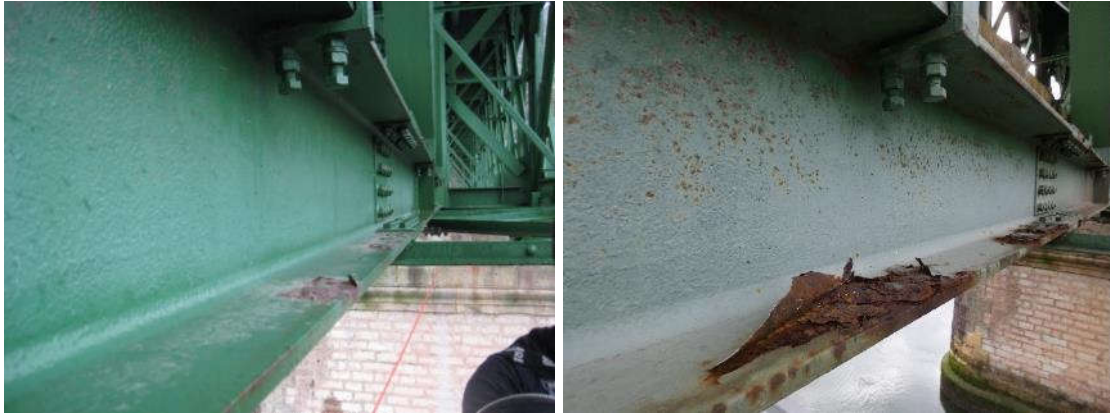
De la comparación realizada entre la reciente inspección a la realizada en octubre de 2011, se puede afirmar que los daños relativos a la corrosión han sufrido un claro avance tanto en intensidad como en extensión. A modo de ejemplo, se incluyen las siguientes imágenes donde se observa claramente el deterioro de la pintura protectora y el avance del daño producido por la corrosión. Hay que indicar además que, en la anterior inspección únicamente se detectaron daños en el cordón inferior y que en ningún caso estos presentaban paquetes de hidróxido de la magnitud mostrada en las imágenes anteriores.

Figura 11. Cordón inferior del módulo 8 del vano 1. Imagen tomada en 2011, izquierda, y en 2020, derecha.

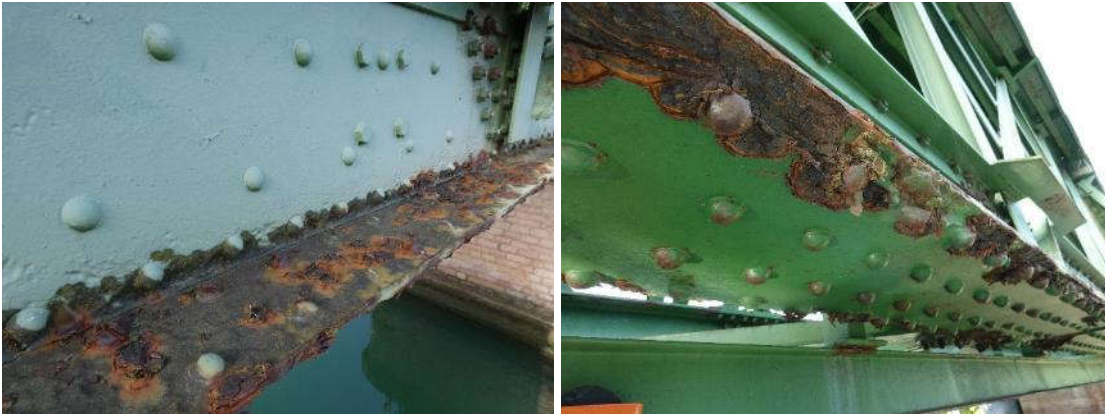
Los cordones inferiores presentan fuertes pérdidas de sección resistente, concentrándose los daños en los bordes del ala inferior, donde el agua tiende a acumularse. A esto se le suma además que, estas zonas ya presentaban daños anteriores a la última intervención, lo cual genera más irregularidades y favorece la indicada acumulación de agua. Algo similar ocurre en las transiciones de los refuerzos que existen en el ala inferior, donde se detectaron fuertes pérdidas de sección.

Figura 13. Corrosiones con fuertes pérdidas de sección en el cordón inferior de la celosía de aguas abajo en el módulo 3 del vano 2.

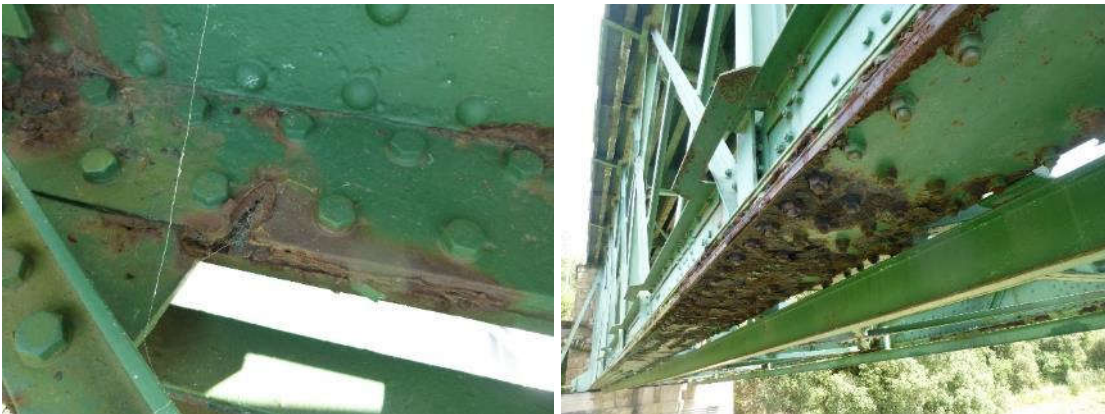
Figura 14. Izquierda, fuerte pérdida de sección en el ala inferior del cordón inferior de aguas arriba en módulo 6 del vano 2. Derecha, corrosión generalizada en el refuerzo del cordón inferior de aguas abajo en el módulo 6 del vano 2.

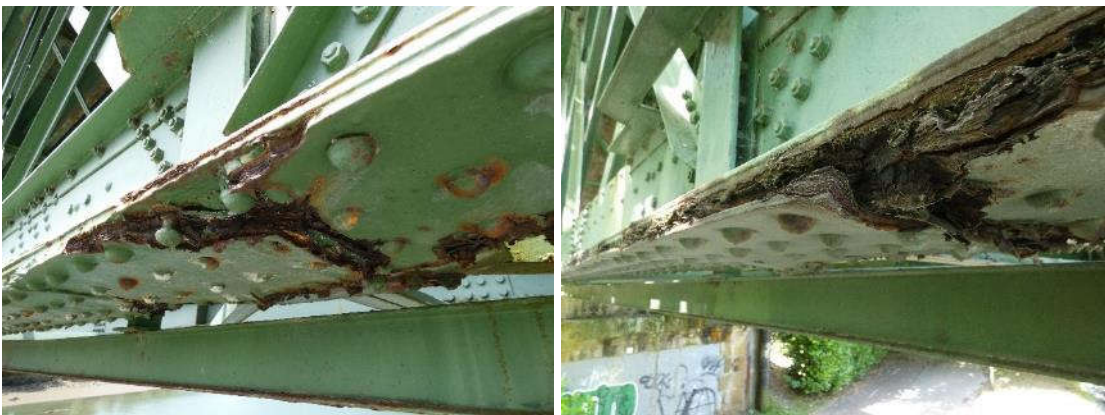
Figura 15. Fuertes pérdidas de sección por corrosión en el ala inferior del cordón inferior. Izquierda, módulo 9 del vano 2 aguas arriba, derecha, módulo 3 del vano 1 aguas arriba.

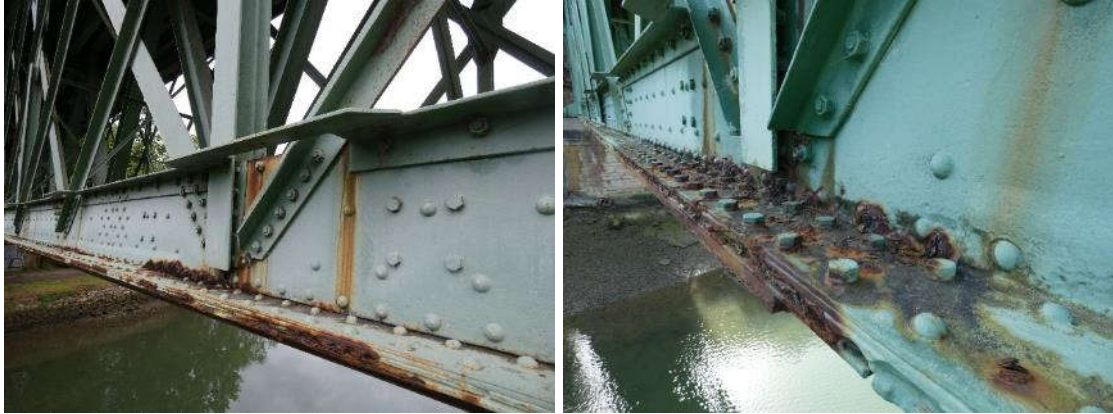
Otro punto donde se han observado daños por corrosión con cierta regularidad es la unión entre el alma y el ala inferior de cordón, donde la discontinuidad que se forma en dicho punto es propicia a la acumulación de agua.

Figura 16. Corrosiones en la unión entre alma y ala del cordón inferior. Izquierda, módulo 8 del vano 1 aguas arriba, derecha, módulo 5 del vano 2 aguas abajo.

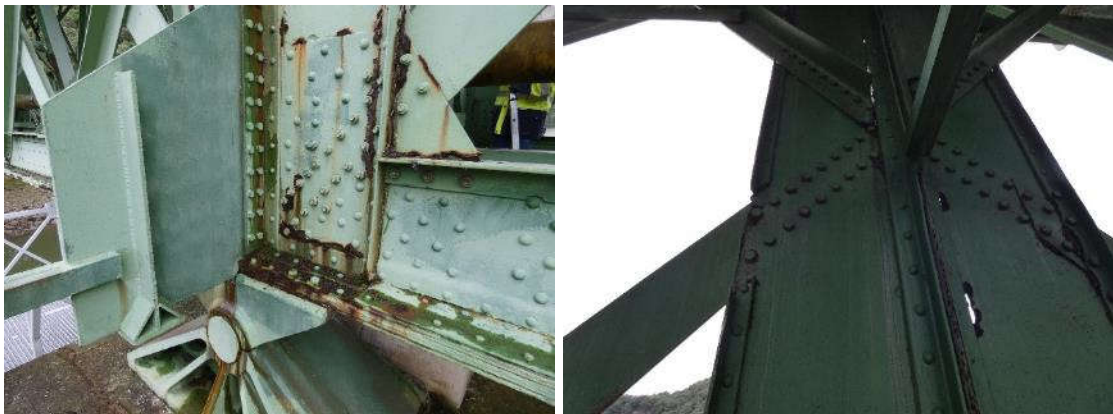
Por otro lado, tal y como se ha indicado, los montantes de apoyo en pilas y estribos presentan daños puntuales por corrosión muy intensos, donde la corrosión ha llegado a perforar las chapas en algunos puntos. Aquí también, al tratarse de perfiles compuestos conformados a partir de la unión de distintas chapas, la corrosión está asociada a la acumulación de agua que se da en las uniones entre estas chapas.

Figura 17. Fuertes corrosiones, llegando a perforar las chapas incluso, en el montante de apoyo sobre la pila 1 en el lado de aguas abajo.

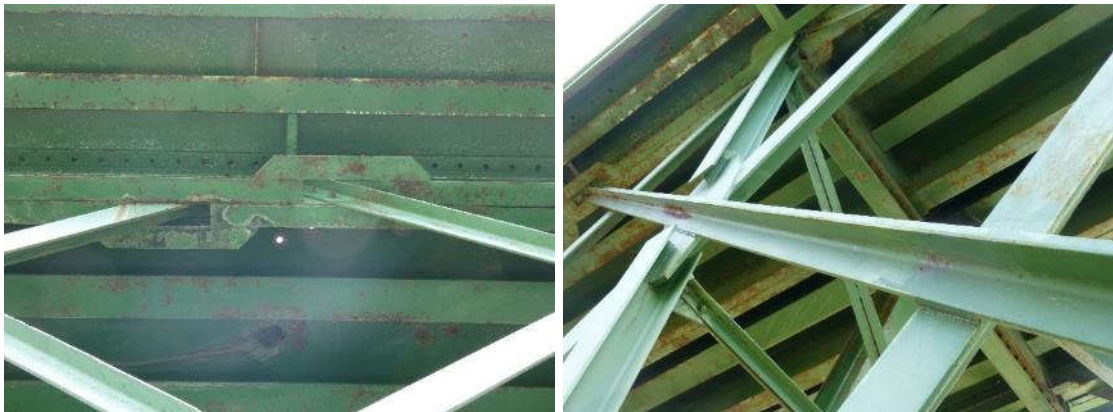
Los montantes, diagonales, contradiagonales y cordón superior presentan únicamente corrosiones superficiales como se puede ver en las siguientes figuras.

Figura 18. Corrosión superficial en celosías laterales. Izquierda, cordón superior del módulo 5 del vano 2 aguas arriba. Derecha, diagonal del módulo 8 del vano 2 aguas abajo.

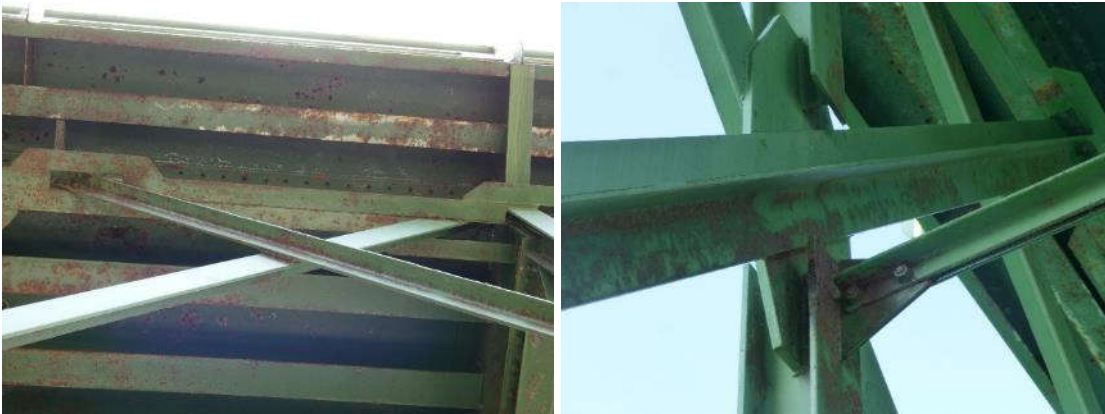
Figura 19. Corrosión superficial en celosías laterales. Izquierda, cordón superior del módulo 9 del vano 2 aguas abajo. Derecha, contradiagonal del módulo 2 del vano 2 aguas abajo.

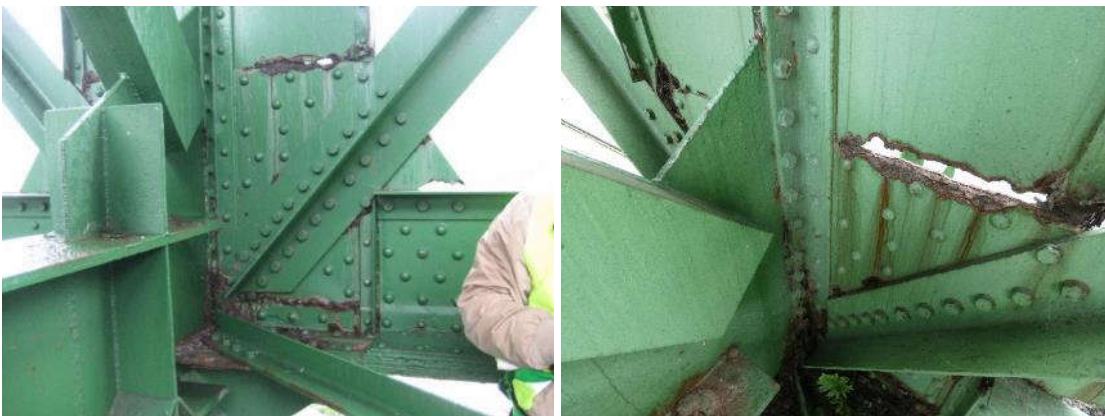
En cuanto a la evolución del daño desde la última inspección realizada en 2011, tal y como se puede observar en las figuras siguientes, además del claro deterioro de la pintura, se puede apreciar el avance de los daños producidos por la corrosión.

Figura 20. Montante de apoyo aguas abajo sobre la pila 1. Imagen tomada en 2011, izquierda, y en 2020, derecha.

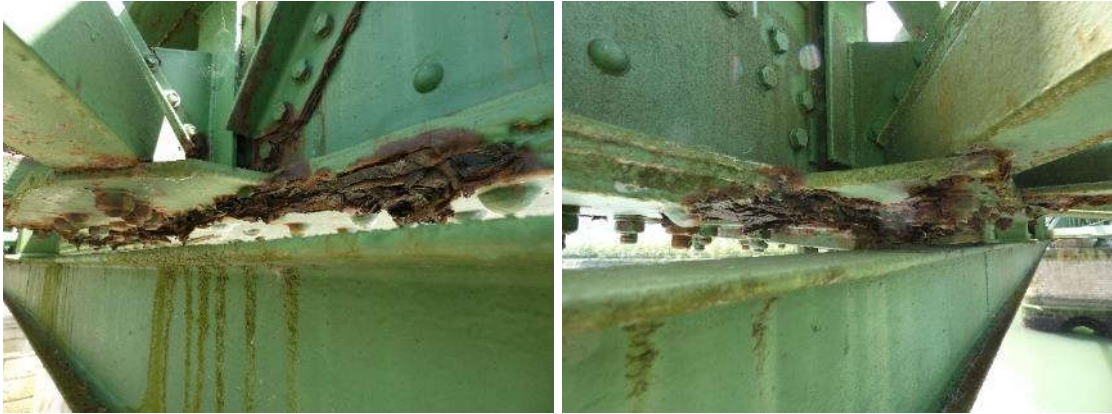
En la celosía horizontal que se conforma al nivel del cordón inferior son de destacar las intensas corrosiones detectadas en las cartelas de unión de las diagonales con el cordón inferior, donde la acumulación del daño en estas zonas hace que tanto las cartelas como las alas del cordón presenten fuertes pérdidas de sección.

Figura 22. Cartelas de unión entre diagonal y cordón inferior en el módulo 8 del vano 2 con fuertes pérdidas de sección.

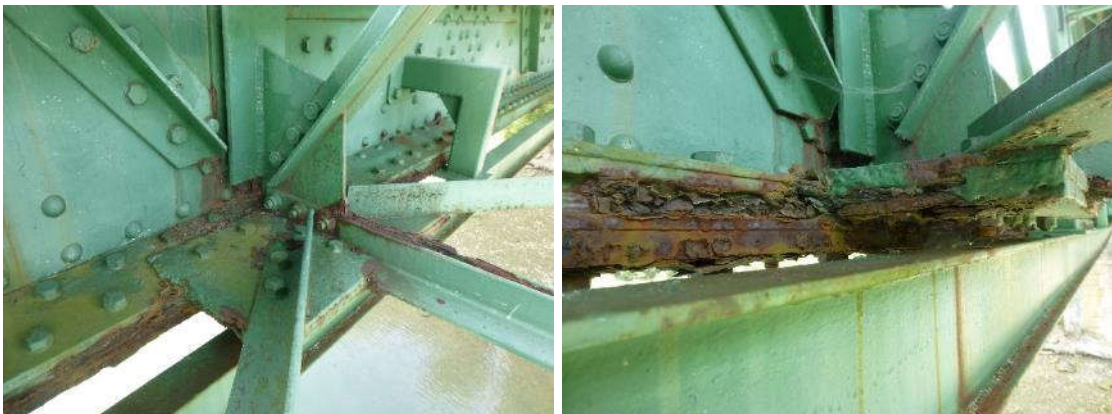
Figura 24. Cartela de unión entre diagonal y cordón inferior, previamente ya reforzada, en el módulo 6 del vano 2 con fuertes corrosiones.

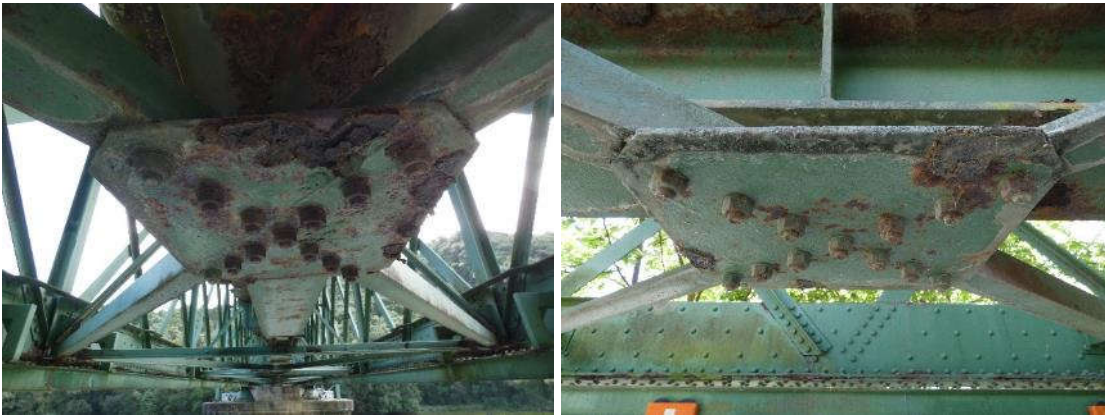
Las cartelas de unión en el cruce de las diagonales que conforman una cruz de San Andrés presentan ligeras corrosiones, algunas de ellas acompañadas por pequeños paquetes de hidróxido. Estos daños no son generalizados y allí donde se producen no comprometen la capacidad resistente del elemento por el momento.

Figura 25. Cartela para el cruce de diagonales con corrosiones superficiales y acompañadas del algún paquete de hidróxido puntual. Izquierda, módulo 6 del vano 1 y, derecha, módulo 2 del vano 1.

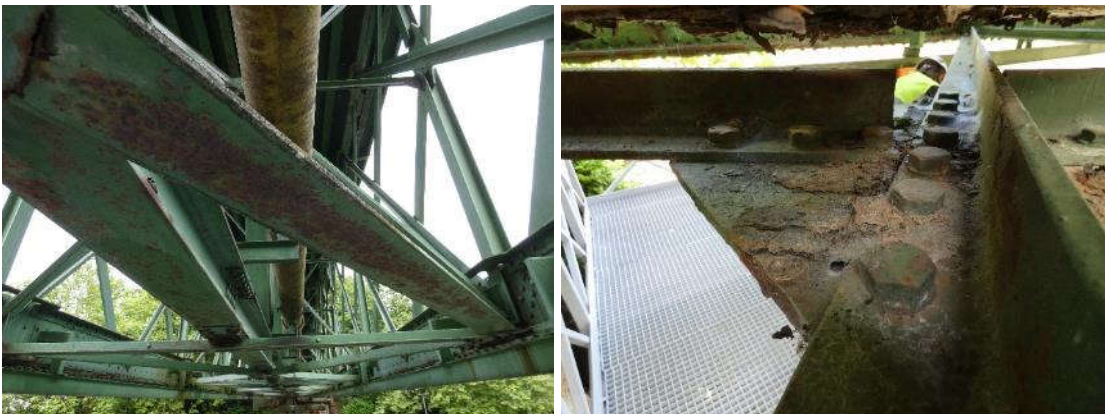
Las diagonales que conforman la cruz de San Andrés se encuentran en buen estado y únicamente se han detectado corrosiones superficiales puntuales.

Figura 26. Diagonales que conforman la cruz de San Andrés de la celosía horizontal con corrosiones superficiales de poca intensidad. Izquierda, módulo 8 del vano 1 y, derecha, módulo 1 del vano 1.

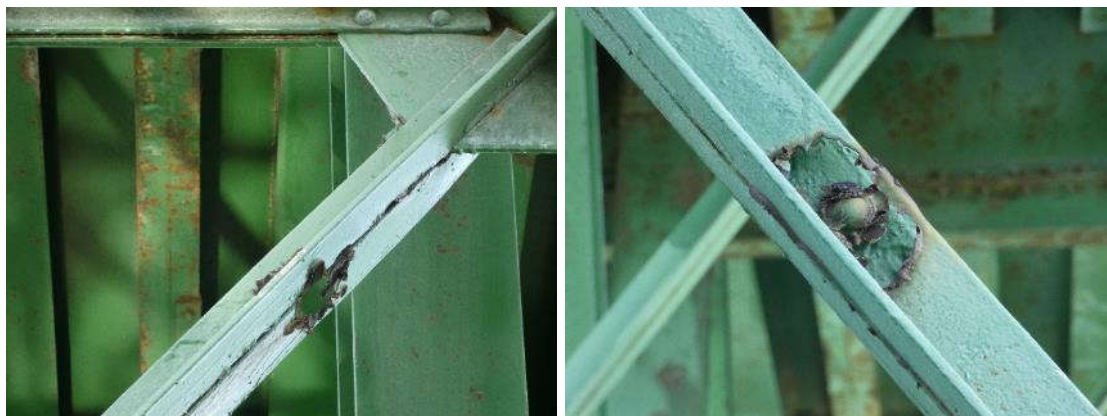
Los elementos que presentan mayores daños por corrosión en este arriostamiento son los tirantes del nivel inferior y las diagonales que conforman las cruces de San Andrés.

Figura 27. Diagonales con perforaciones debidas a la corrosión en la mitad superior. Izquierda, módulo 4 del vano 2 y, derecha, módulo 1 del vano 2.

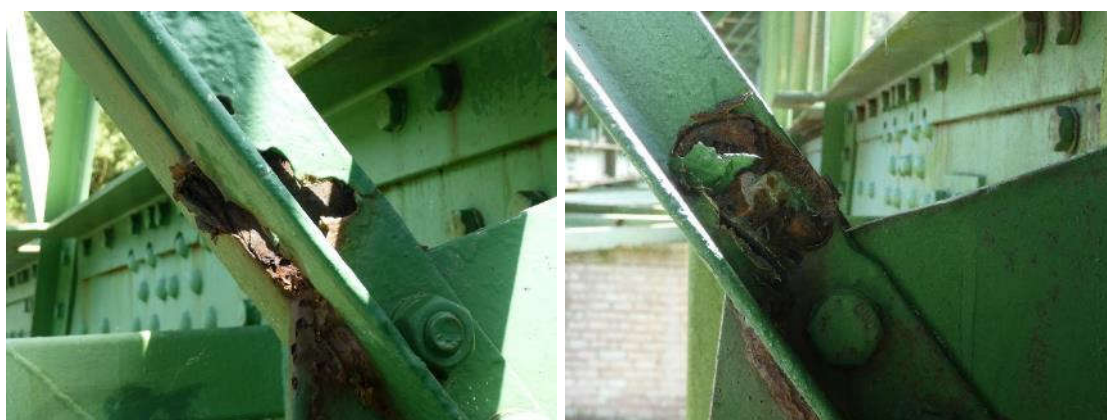
Figura 28. Diagonales con perforaciones debidas a la corrosión en la unión con el cordón inferior. Izquierda, módulo 6 del vano 2 y, derecha, módulo 5 del vano 1.

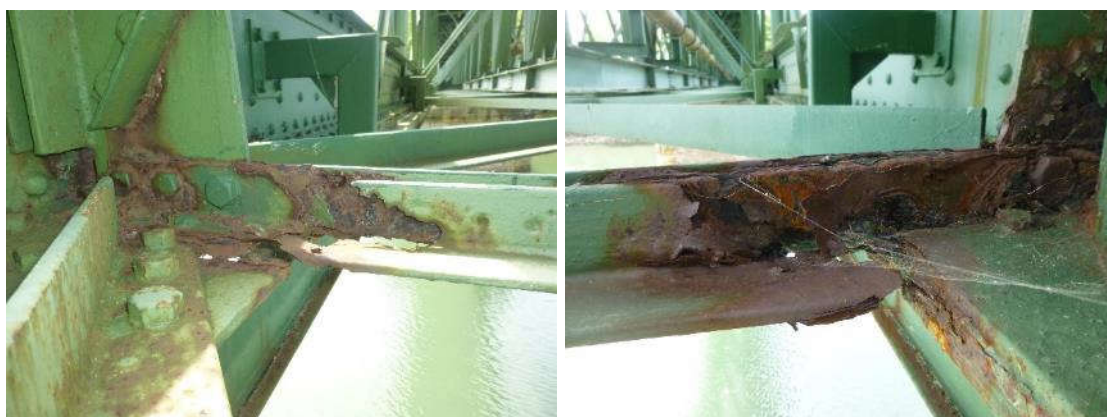
Figura 29. Tirantes inferiores con perforaciones debidas a la corrosión en la unión con el cordón inferior en el módulo 7 del vano 2.

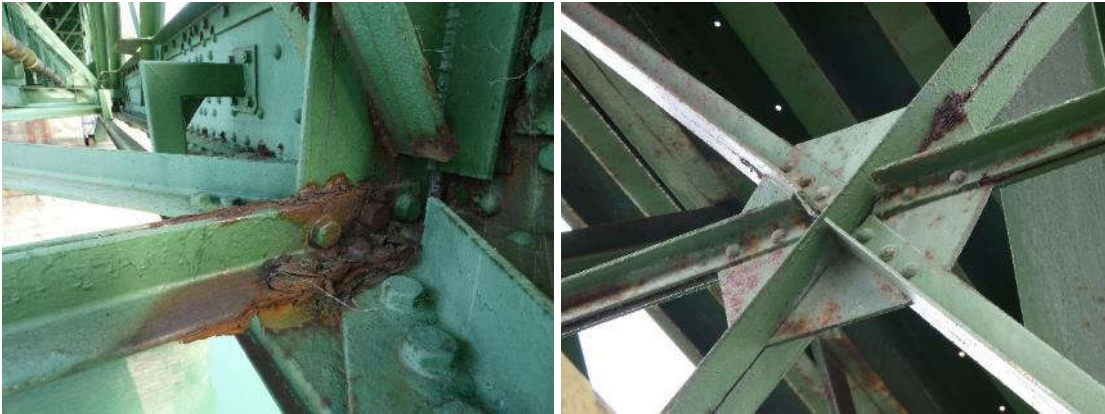
En cuanto a las cartelas de unión intermedias y laterales, la superior e inferior, presentan corrosiones puntuales de menor intensidad que las mostradas para los elementos anteriores.

Figura 30. Corrosiones en las cartelas de unión del sistema de arriostamiento vertical. Izquierda, cartela de unión con cordón inferior en el módulo 3 del vano 2 y, derecha, cartela de unión central en el módulo 8 del vano 1.

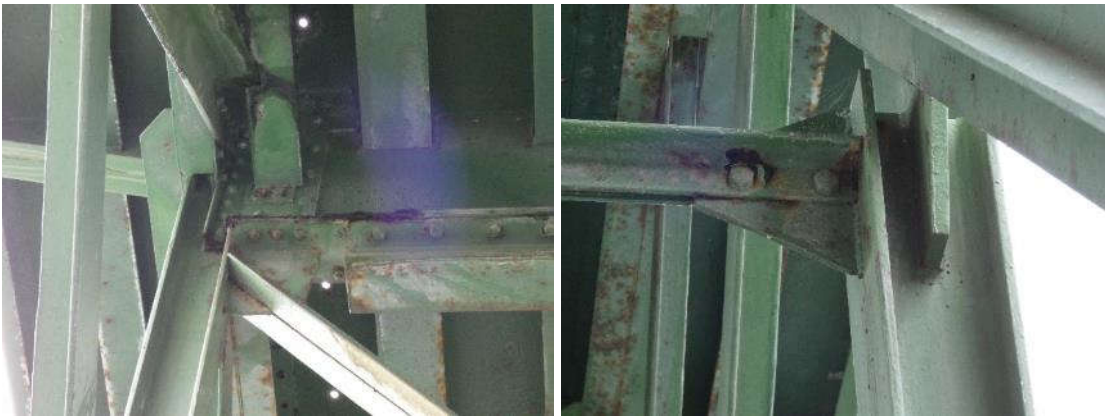
Por otro lado, los tirantes intermedios y las vigas transversales superiores están en buen estado, habiéndose detectado en casos puntuales deterioros de menor importancia.

Figura 31. Corrosiones puntuales en la viga transversal superior, izquierda, y tirante intermedio, derecha, del módulo 9 del vano 1.

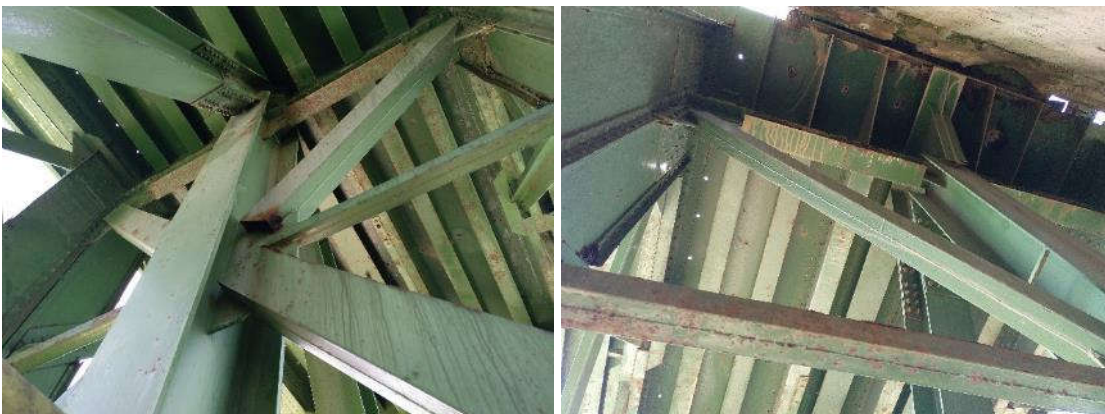
Por último, en los sistemas de arriostamiento transversal de apoyos, esto es, en pila central y estribos, los mayores deterioros observados se dan en las vigas transversales inferiores y en las zonas de unión con el cordón inferior de las celosías laterales. Todos estos daños están relacionados con la acumulación de agua que se da en estos puntos.

Figura 32. Arriostamiento transversal de pila, izquierda, y estribo 2, derecha, con corrosiones superficiales.

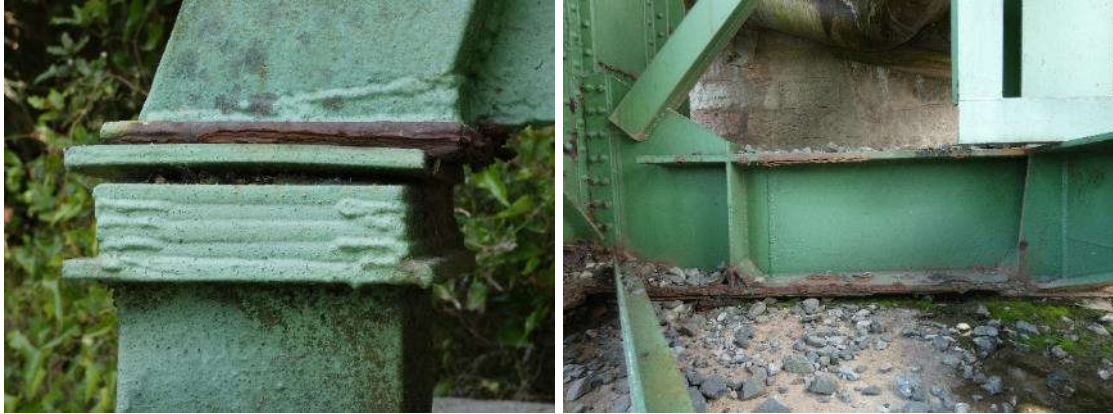
Figura 33. Izquierda, falta de apoyo en el arriostamiento o puntal del cordón superior en el estribo 2 aguas abajo. Derecha, corrosiones acompañadas de paquetes de hidróxido en la viga transversal inferior del estribo 2 aguas abajo.

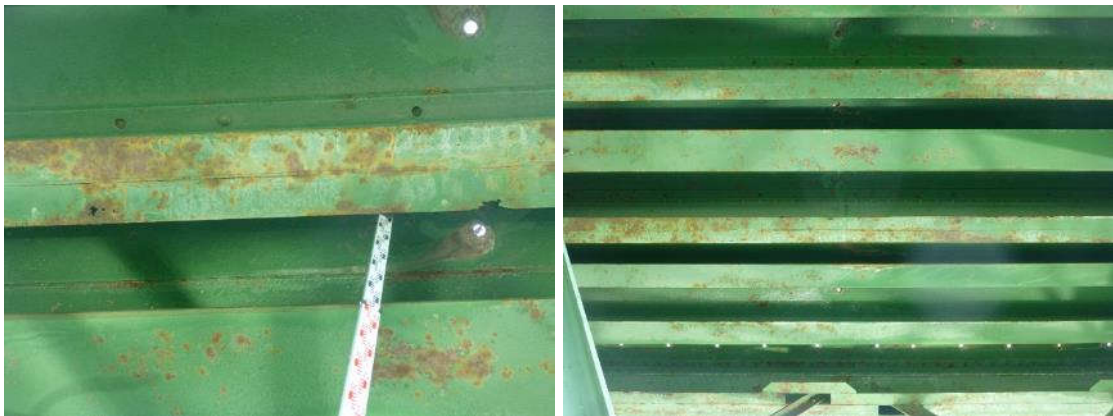
Su estado general es bueno al ser la parte de la estructura menos expuesta a la acción de la lluvia. Los daños por corrosión detectados usualmente son superficiales, aunque también se han detectado perforaciones puntuales de poca relevancia.

Figura 34. Corrosiones superficiales, incluso alguna perforación, en la losa ortótropa en el módulo 6 del vano 2.

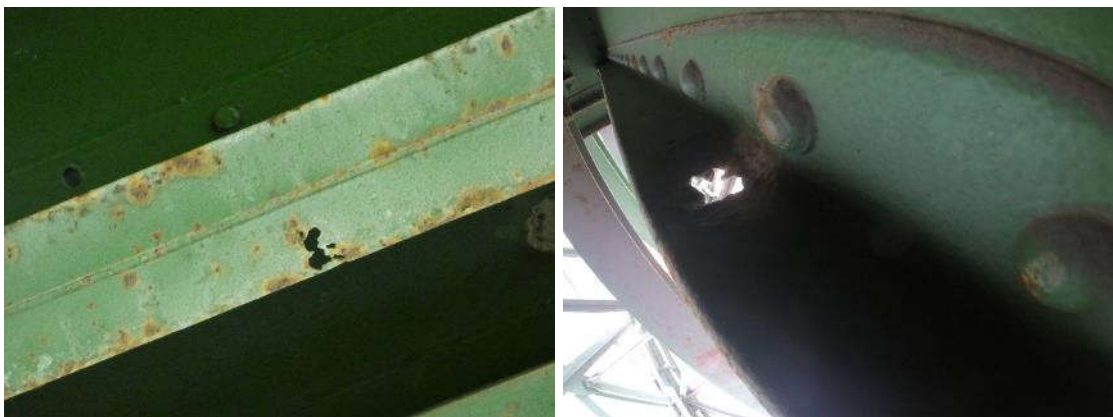
Figura 35. Detalle de perforación puntual por corrosión en el rigidizador longitudinal de la losa ortótropa del módulo 3 del vano 1.

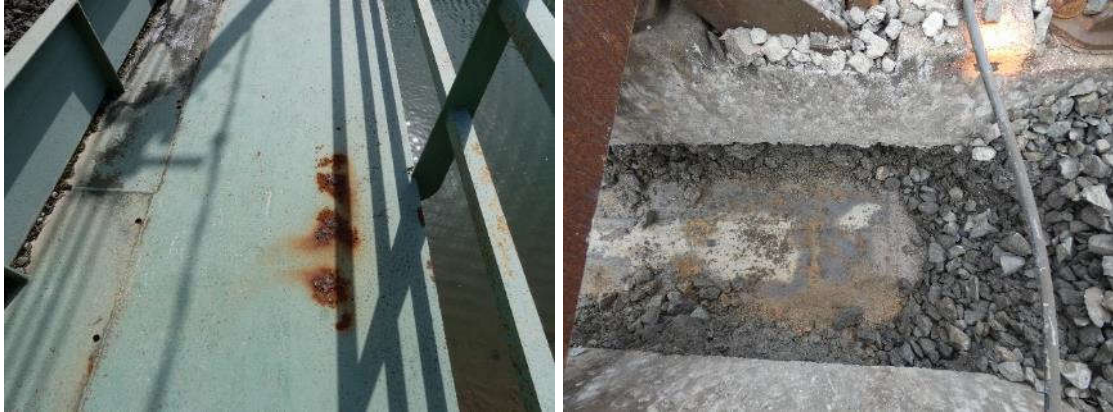
Figura 39. Izquierda, corrosiones puntuales en la chapa de piso del paseo de aguas arriba. Derecha, ligeras pátinas de corrosión en la chapa de piso bajo el balasto.

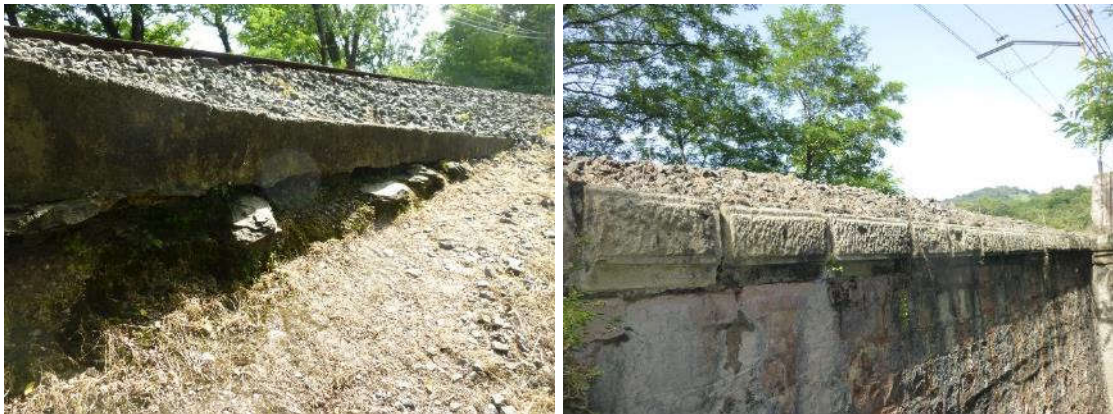
Figura 40. Izquierda, descalce del zuncho que envuelve a los servicios en el lateral norte del muro en vuelta del estribo 1. Derecha, derrame del balasto sobre el muro envuelta sur del estribo 1.

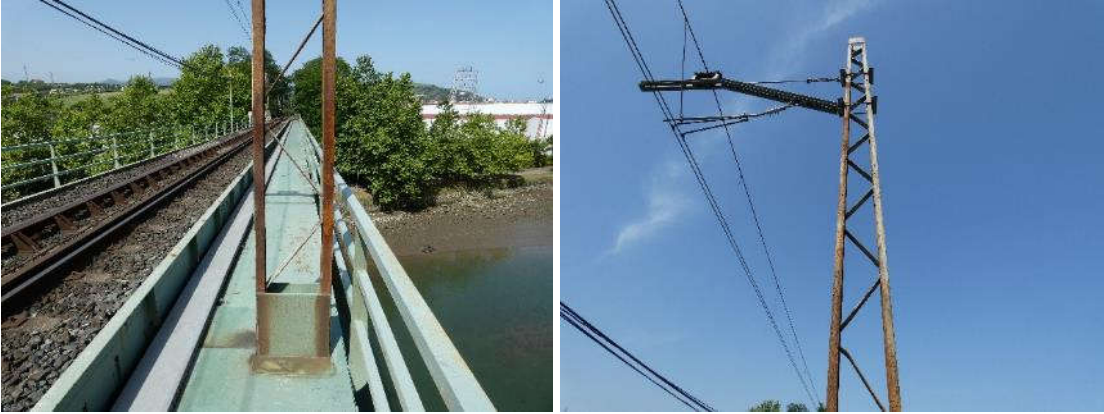
Figura 41. Poste de catenaria situado sobre el puente con corrosiones superficiales.

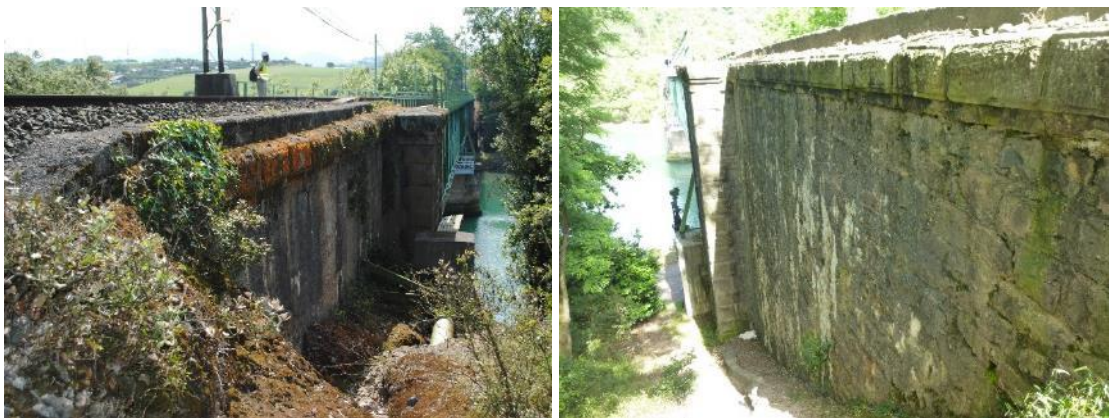
Figura 15. Muros en vuelta del lado norte del estribo 2, izquierda, y estribo 1, derecha, con humedades, pátinas negras, eflorescencias, costras calcáreas, pátinas biológicas y vegetación enraizada.

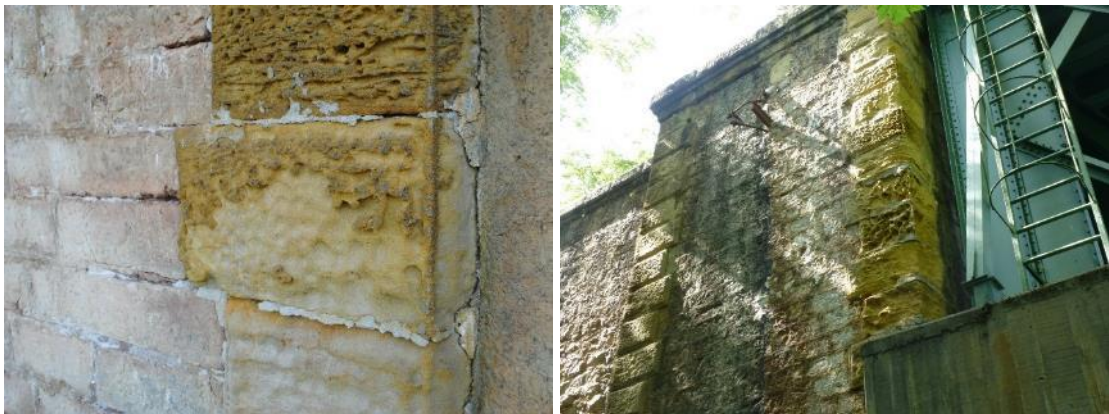
Figura 17. Arenización de sillares en los laterales de los estribos. Izquierda, borde lateral sur del estribo 2, y derecha, borde lateral sur del estribo 1.

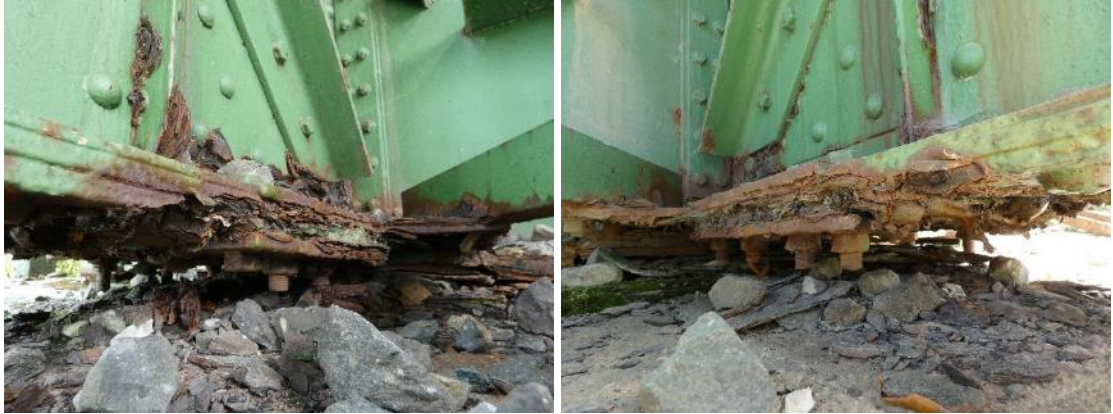
Figura 18. Acumulación de herrumbre en los aparatos de apoyo de las celosías laterales sobre el estribo 2.

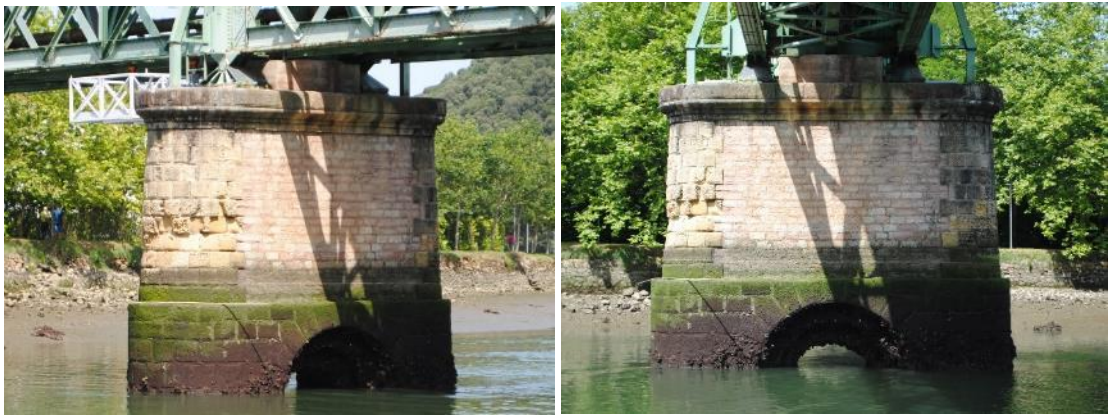
Figura 19. Izquierda, pérdida de material en sillares del tajamar semicircular del lado sur, incluso arenización en los sillares superiores. Derecha, pátinas biológicas, pátinas negras y humedades en el alzado del lado este de la pila.

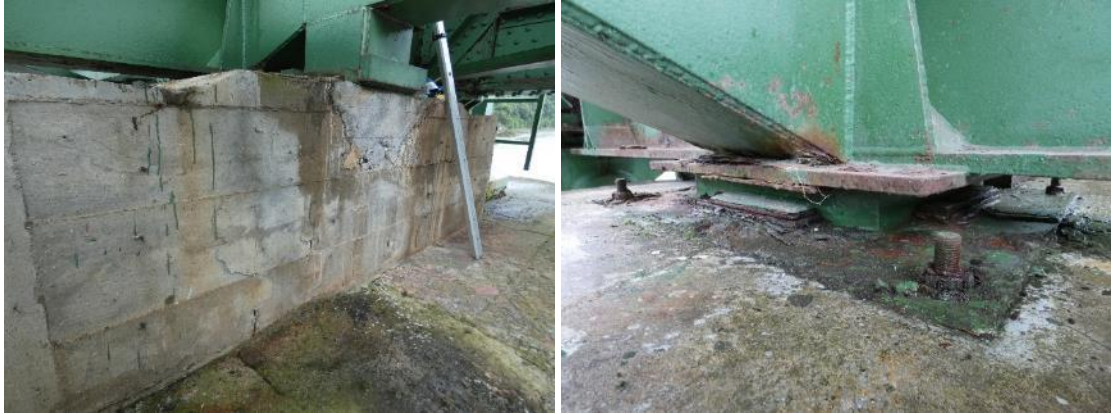
Figura 20. Izquierda, recrecido de hormigón con desconches en su cara este sobre la pila 1. Derecha, chapas perimetrales al neopreno con paquetes de hidróxido.

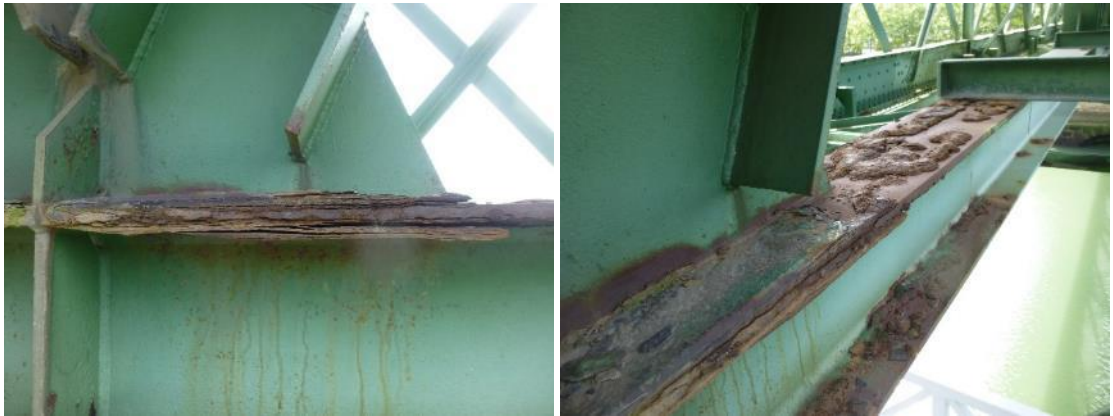
Figura 21. Paquetes de hidróxido en las alas del cordón inferior en el módulo 7 del vano 2.

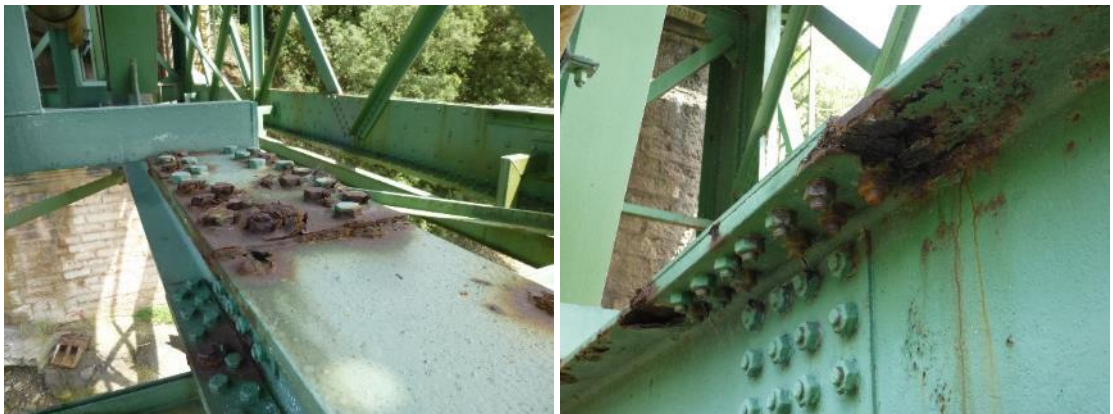
Figura 22. Uniones de continuidad del cordón inferior afectadas por la corrosión. Izquierda, módulo 8 del vano 2 y, derecha, módulo 9 del vano 2.

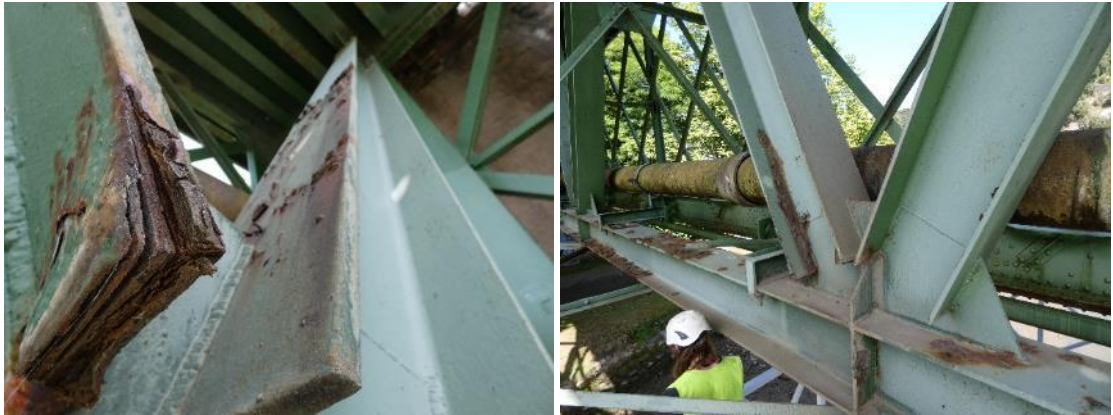
Figura 23. Izquierda, paquetes de hidróxido en el ala de la diagonal en el módulo 10 del vano 2. Derecha, corrosiones en el ala de la diagonal en su parte baja en el módulo 5 del vano 1.

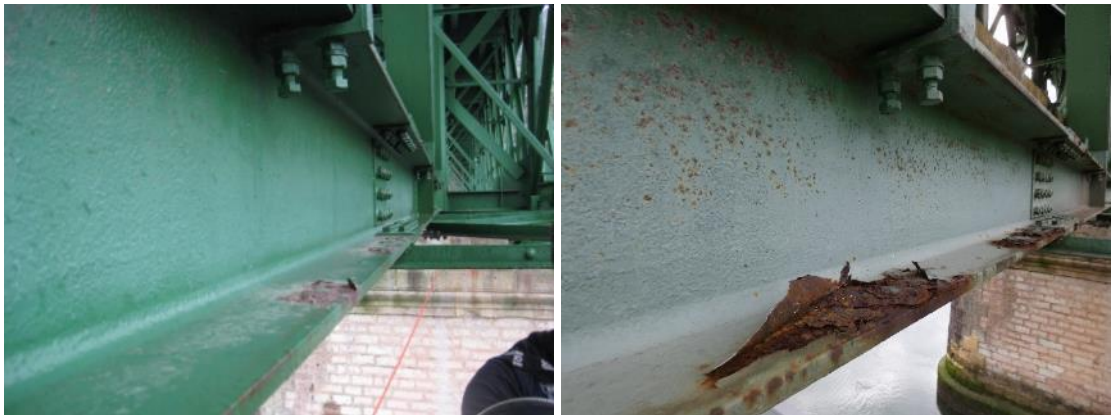
Figura 24. Cordón inferior del módulo 8 del vano 1. Imagen tomada en 2011, izquierda, y en 2020, derecha.

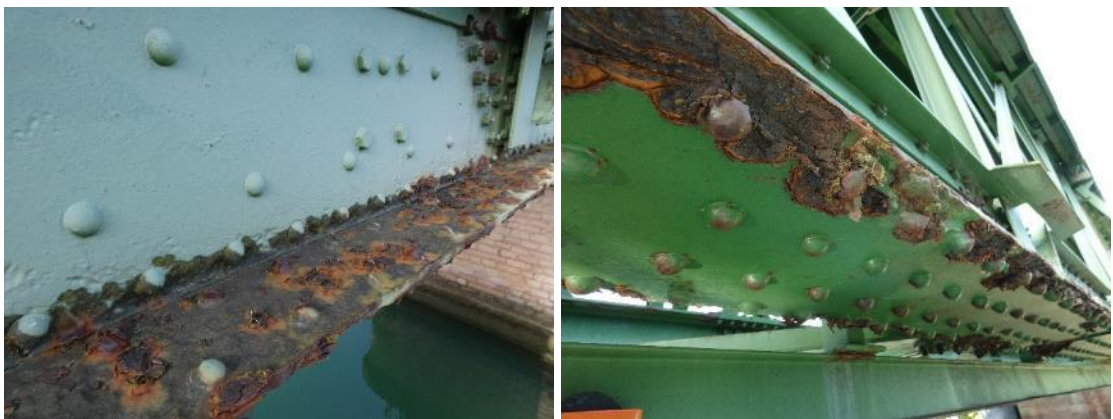
Figura 26. Corrosiones con fuertes pérdidas de sección en el cordón inferior de la celosía de aguas abajo en el módulo 3 del vano 2.

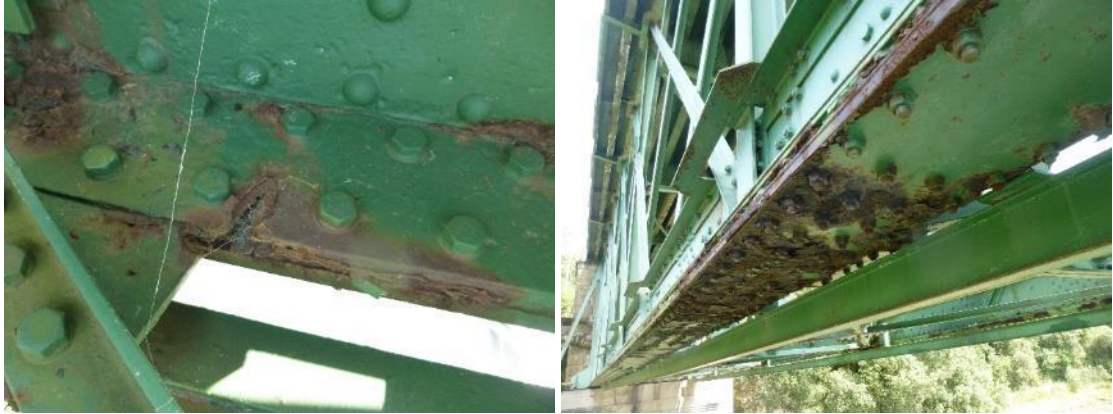
Figura 27. Izquierda, fuerte pérdida de sección en el ala inferior del cordón inferior de aguas arriba en módulo 6 del vano 2. Derecha, corrosión generalizada en el refuerzo del cordón inferior de aguas abajo en el módulo 6 del vano 2.

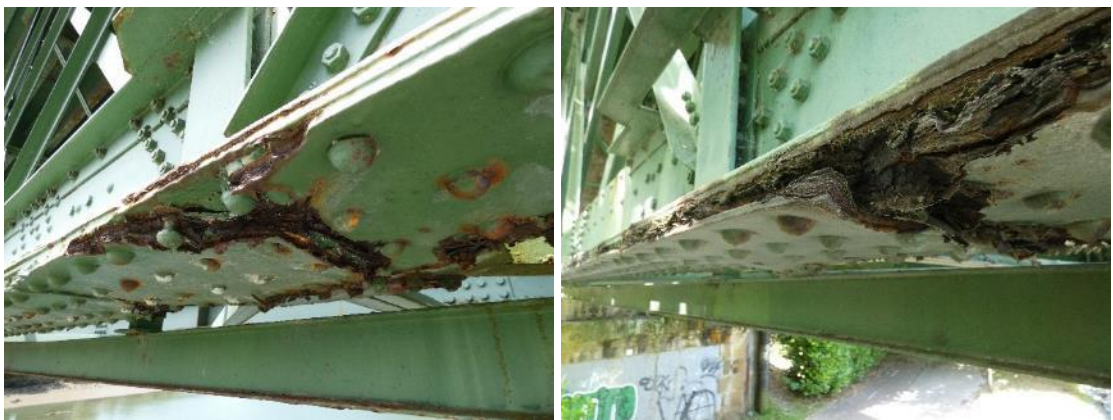
Figura 28. Fuertes pérdidas de sección por corrosión en el ala inferior del cordón inferior. Izquierda, módulo 9 del vano 2 aguas arriba, derecha, módulo 3 del vano 1 aguas arriba.
