DOCUMENTO N°1. MEMORIA Y ANEJOS

ANEJO N° 4. AUSCULTACIÓN DE LA ESTRUCTURA

1 INTRODUCCIÓN

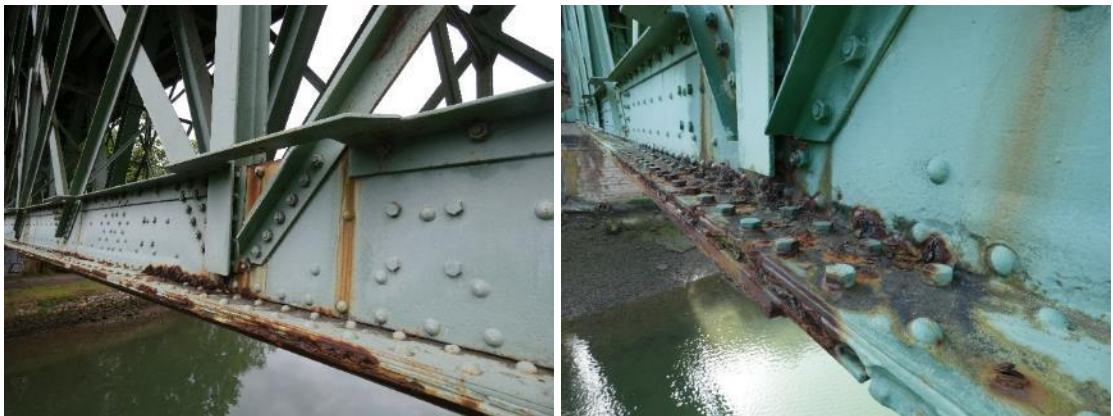
Figura 29. Corrosiones en la unión entre alma y ala del cordón inferior. Izquierda, módulo 8 del vano 1 aguas arriba, derecha, módulo 5 del vano 2 aguas abajo.

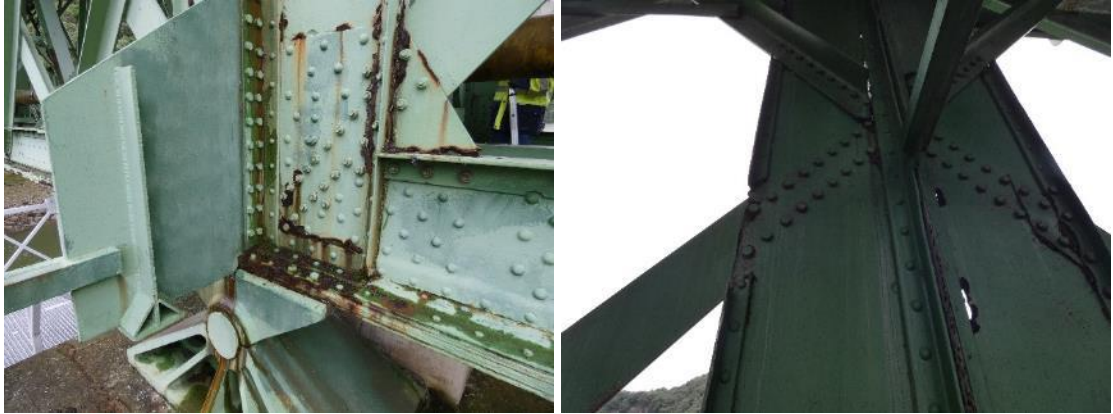
Figura 30. Fuertes corrosiones, llegando a perforar las chapas incluso, en el montante de apoyo sobre la pila 1 en el lado de aguas abajo.

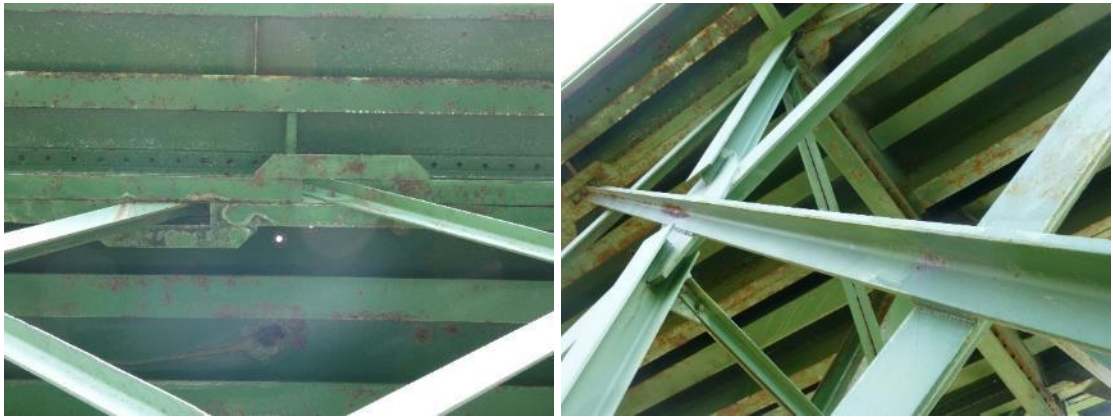
Figura 31. Corrosión superficial en celosías laterales. Izquierda, cordón superior del módulo 5 del vano 2 aguas arriba. Derecha, diagonal del módulo 8 del vano 2 aguas abajo.

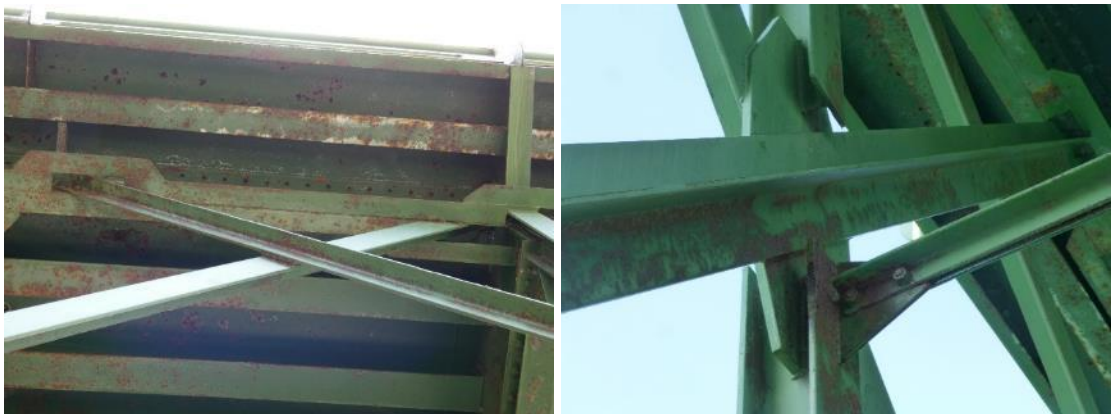
Figura 32. Corrosión superficial en celosías laterales. Izquierda, cordón superior del módulo 9 del vano 2 aguas abajo. Derecha, contradiagonal del módulo 2 del vano 2 aguas abajo.

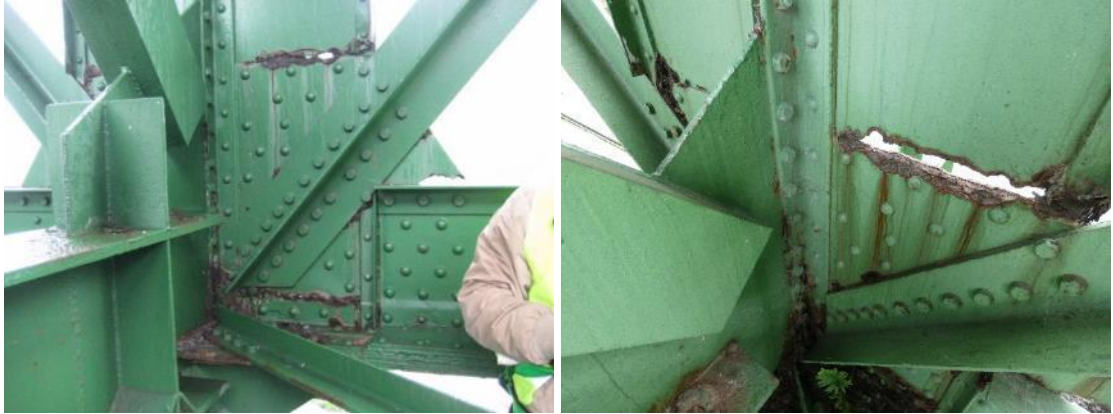
Figura 33. Montante de apoyo aguas abajo sobre la pila 1. Imagen tomada en 2011, izquierda, y en 2020, derecha.

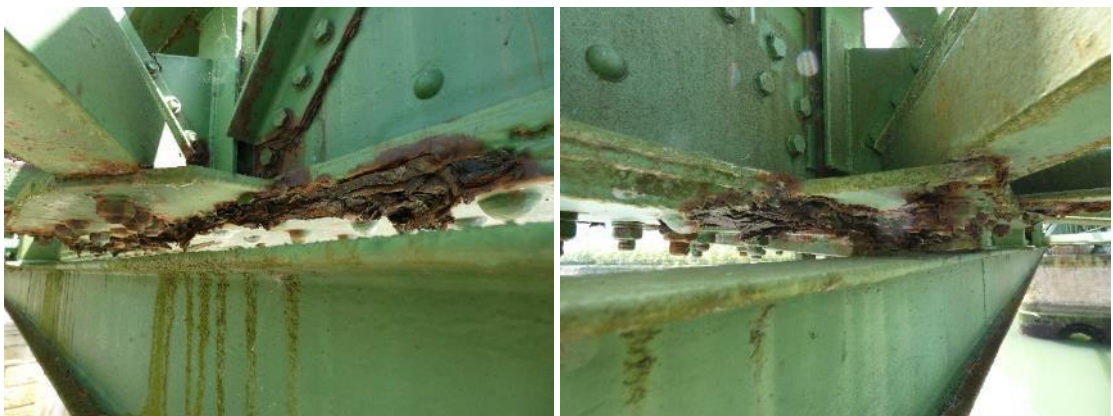
Figura 35. Cartelas de unión entre diagonal y cordón inferior en el módulo 8 del vano 2 con fuertes pérdidas de sección.

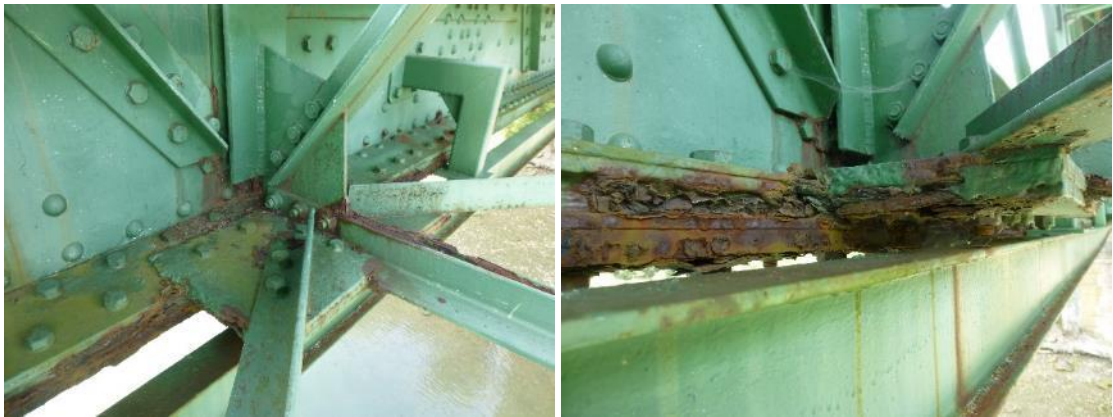
Figura 37. Cartela de unión entre diagonal y cordón inferior, previamente ya reforzada, en el módulo 6 del vano 2 con fuertes corrosiones.

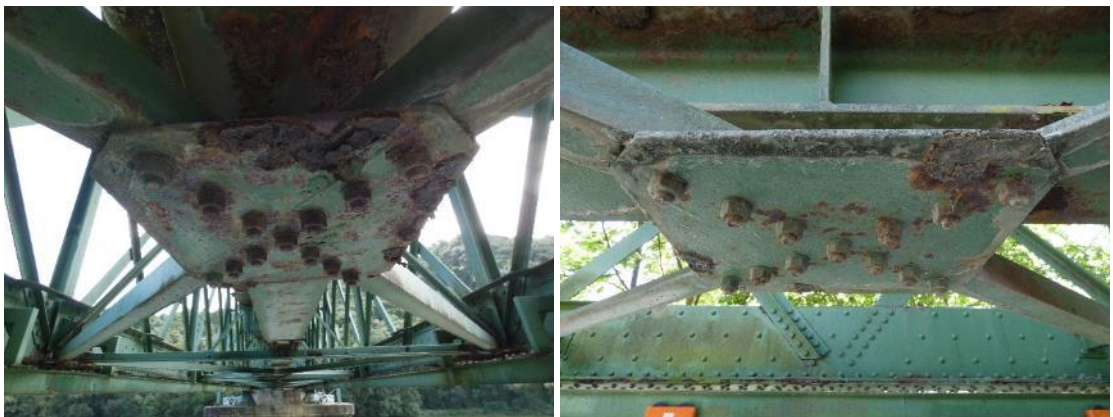
Figura 38. Cartela para el cruce de diagonales con corrosiones superficiales y acompañadas del algún paquete de hidróxido puntual. Izquierda, módulo 6 del vano 1 y, derecha, módulo 2 del vano 1.

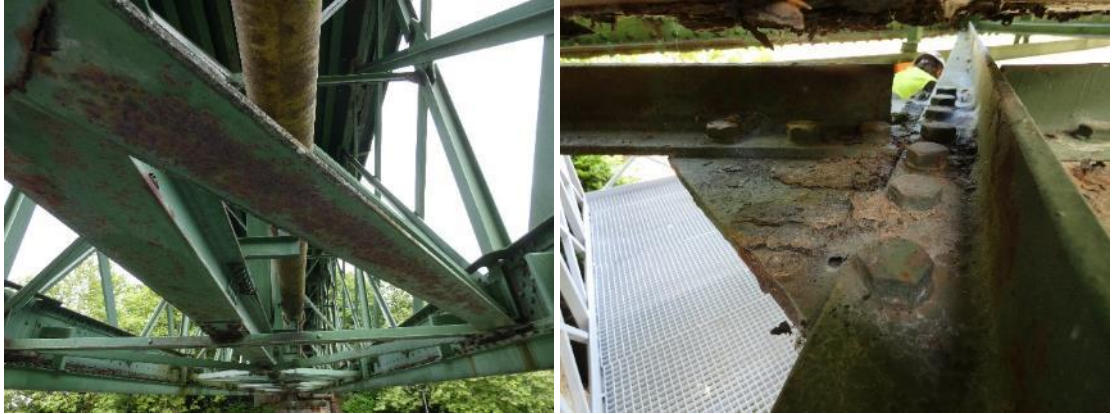
Figura 39. Diagonales que conforman la cruz de San Andrés de la celosía horizontal con corrosiones superficiales de poca intensidad. Izquierda, módulo 8 del vano 1 y, derecha, módulo 1 del vano 1.

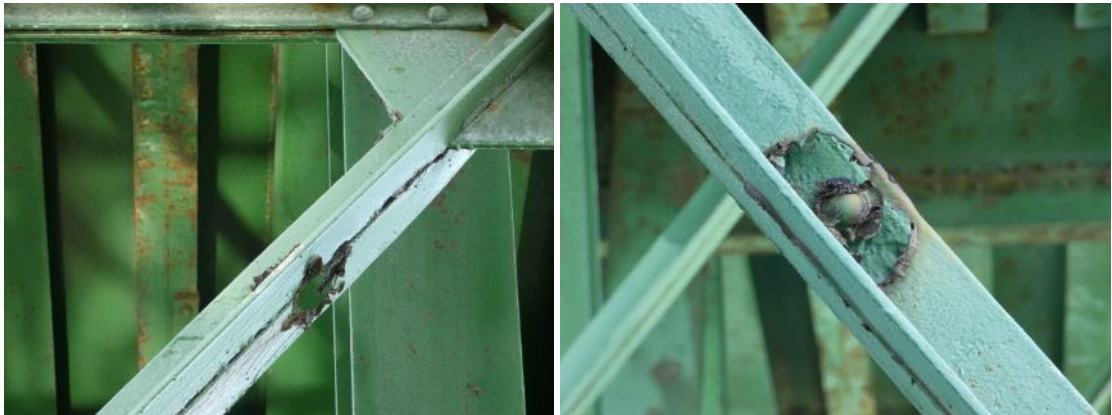
Figura 40. Diagonales con perforaciones debidas a la corrosión en la mitad superior. Izquierda, módulo 4 del vano 2 y, derecha, módulo 1 del vano 2.

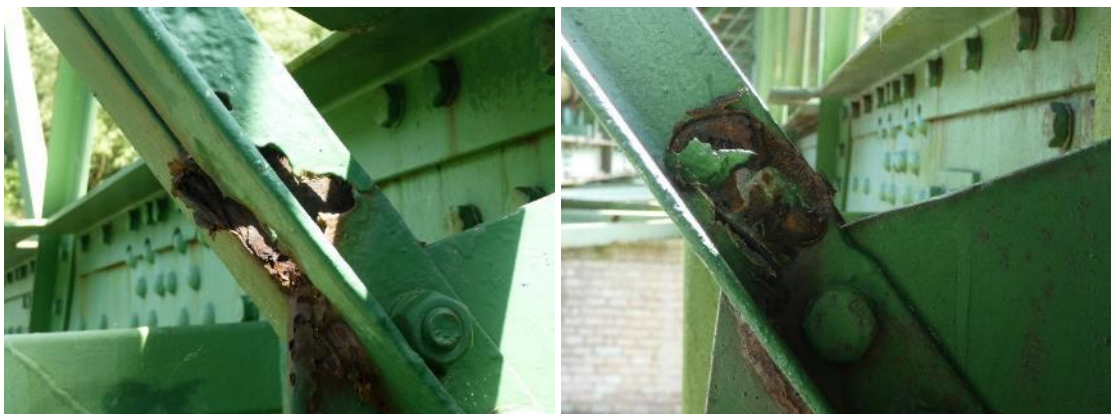
Figura 41. Diagonales con perforaciones debidas a la corrosión en la unión con el cordón inferior. Izquierda, módulo 6 del vano 2 y, derecha, módulo 5 del vano 1.

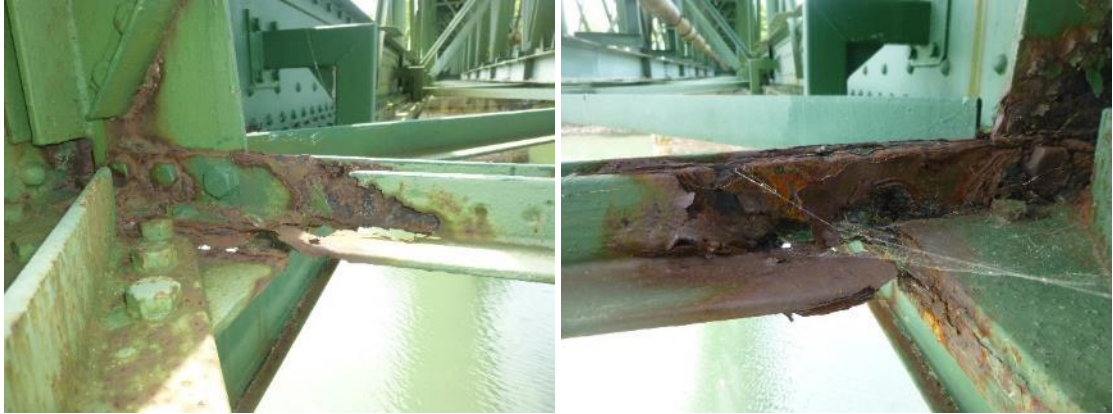
Figura 42. Tirantes inferiores con perforaciones debidas a la corrosión en la unión con el cordón inferior en el módulo 7 del vano 2.

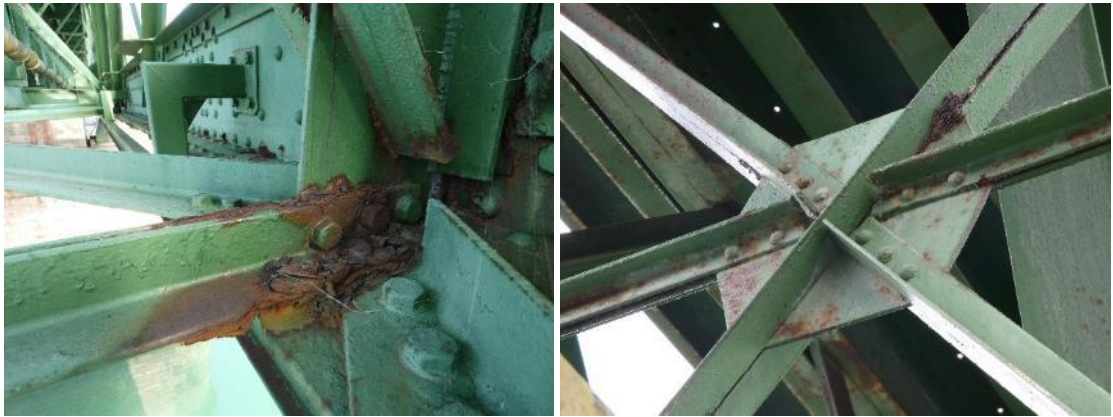
Figura 43. Corrosiones en las cartelas de unión del sistema de arriostramiento vertical. Izquierda, cartela de unión con cordón inferior en el módulo 3 del vano 2 y, derecha, cartela de unión central en el módulo 8 del vano 1.

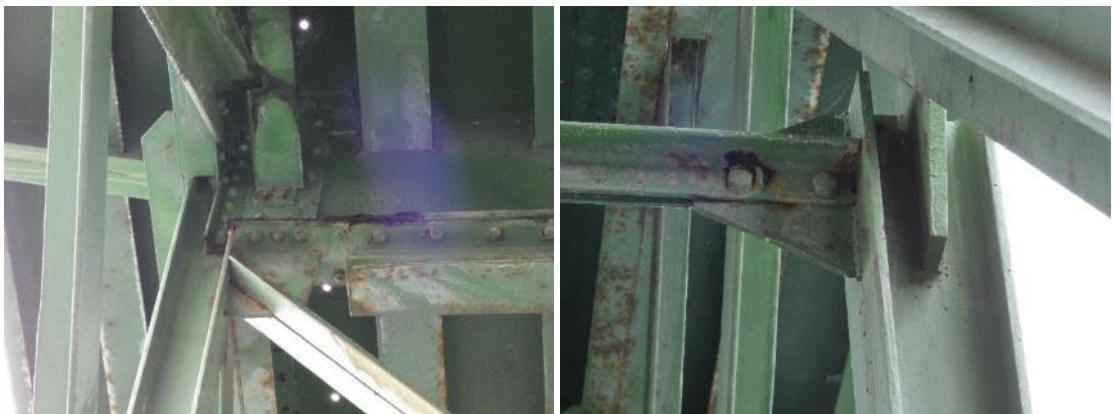
Figura 44. Corrosiones puntuales en la viga transversal superior, izquierda, y tirante intermedio, derecha, del módulo 9 del vano 1.

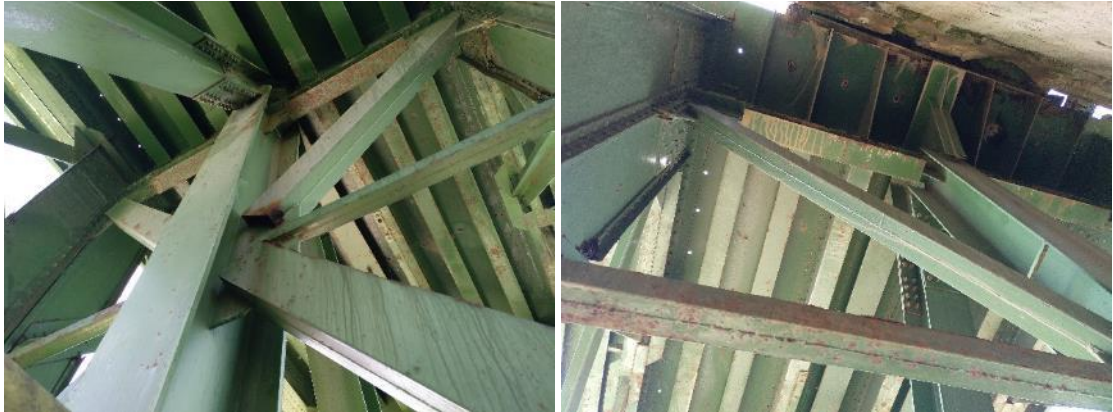
Figura 45. Arriostramiento transversal de pila, izquierda, y estribo 2, derecha, con corrosiones superficiales.

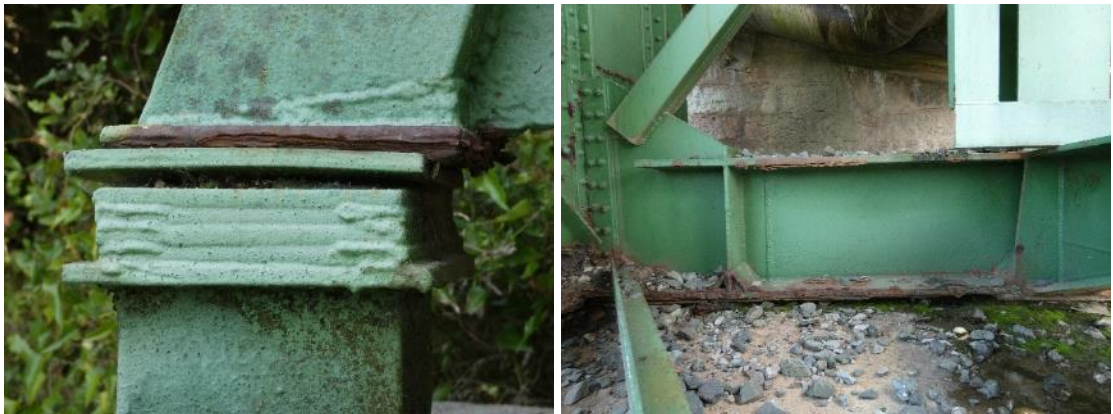
Figura 46. Izquierda, falta de apoyo en el arriostramiento o puntal del cordón superior en el estribo 2 aguas abajo. Derecha, corrosiones acompañadas de paquetes de hidróxido en la viga transversal inferior del estribo 2 aguas abajo.

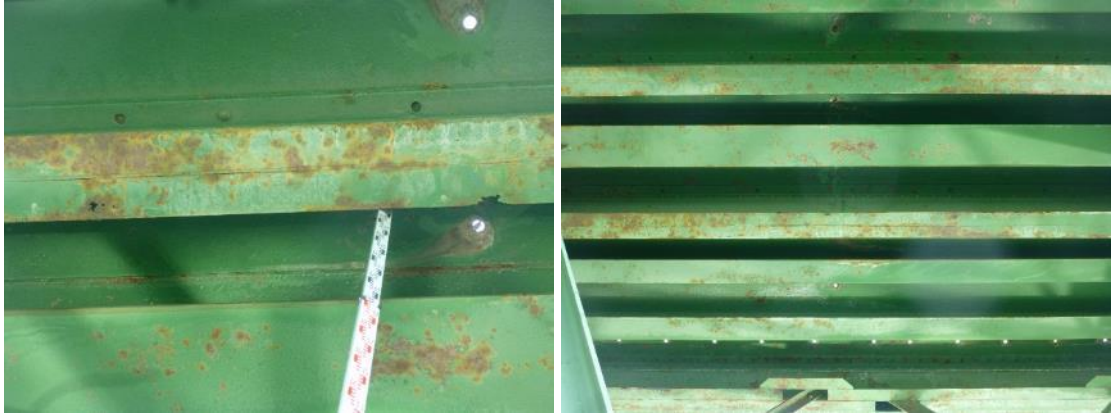
Figura 47. Corrosiones superficiales, incluso alguna perforación, en la losa ortótropa en el módulo 6 del vano 2.

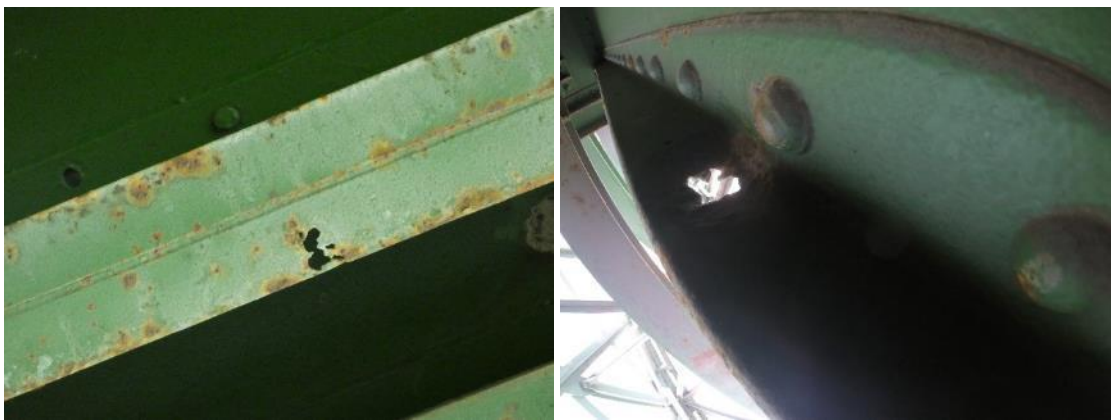
Figura 48. Detalle de perforación puntual por corrosión en el rigidizador longitudinal de la losa ortótropa del módulo 3 del vano 1.

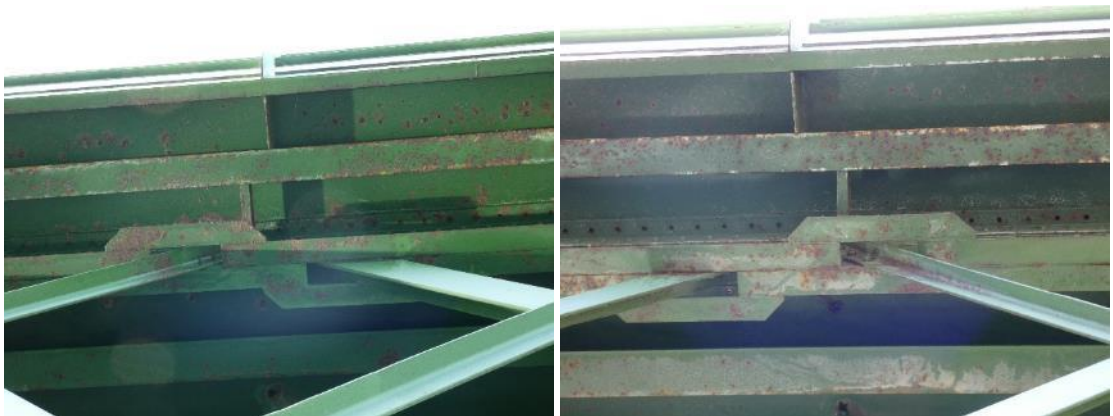
Figura 49. Corrosiones superficiales en la parte volada lateral de la losa ortótropa con corrosiones superficiales. Izquierda, módulo 3 del vano 2 y, derecha, módulo 6 del vano 1.

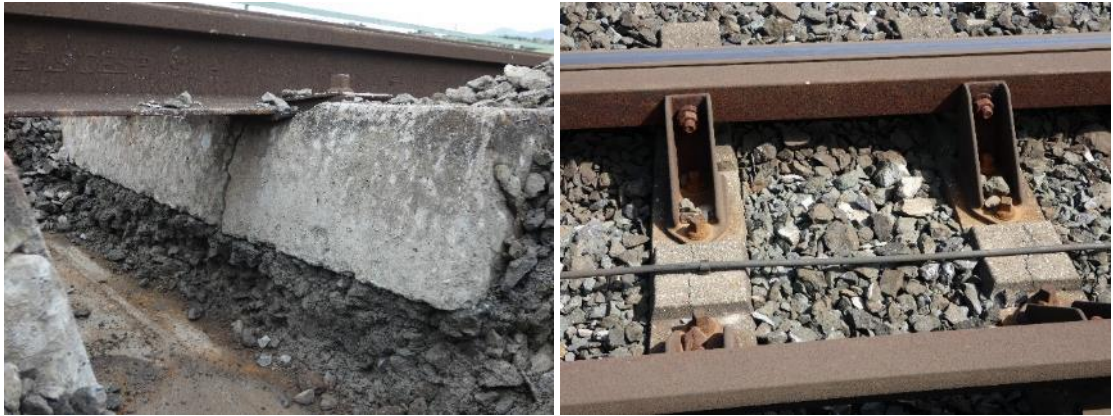
Figura 50. Fisuras por fatiga en las traviesas de hormigón. Derecha, rotura seccional del elemento coincidiendo con el carril y, derecha, fisuras alineadas con el eje del propio elemento.

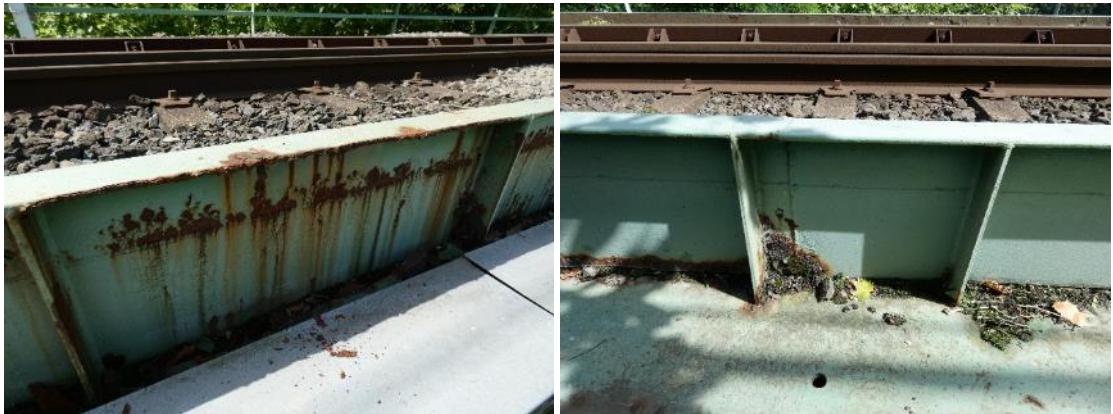
Figura 51. Corrosiones, algunas de ellas acompañadas de herrumbre, en el murete guardabalasto.

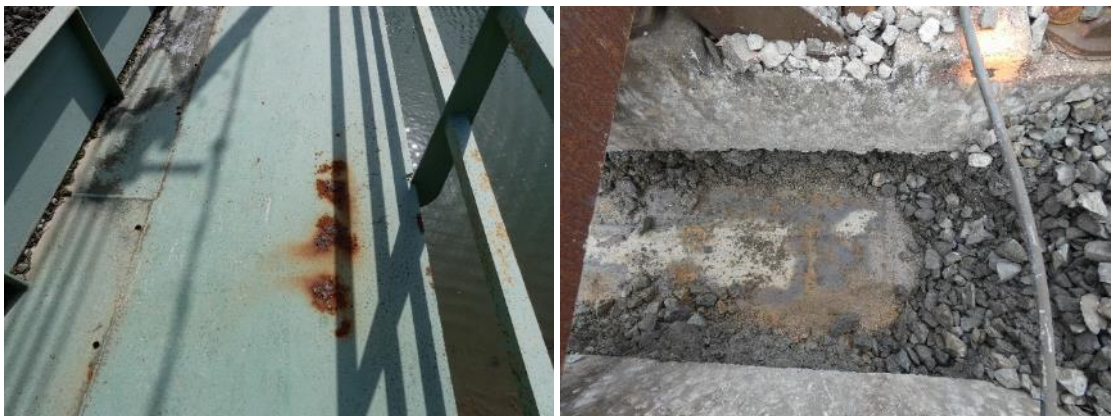
Figura 52. Izquierda, corrosiones puntuales en la chapa de piso del paseo de aguas arriba. Derecha, ligeras pátinas de corrosión en la chapa de piso bajo el balasto.

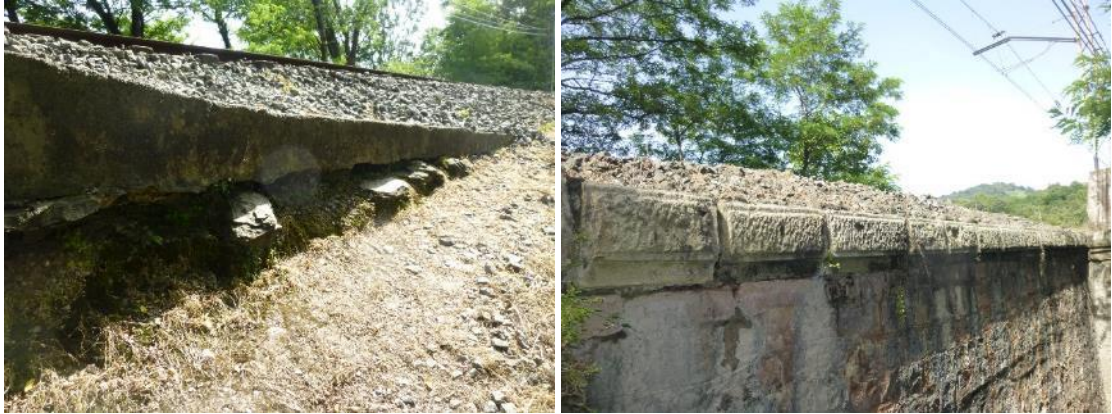
Figura 53. Izquierda, descalce del zuncho que envuelve a los servicios en el lateral norte del muro en vuelta del estribo 1. Derecha, derrame del balasto sobre el muro envuelta sur del estribo 1.

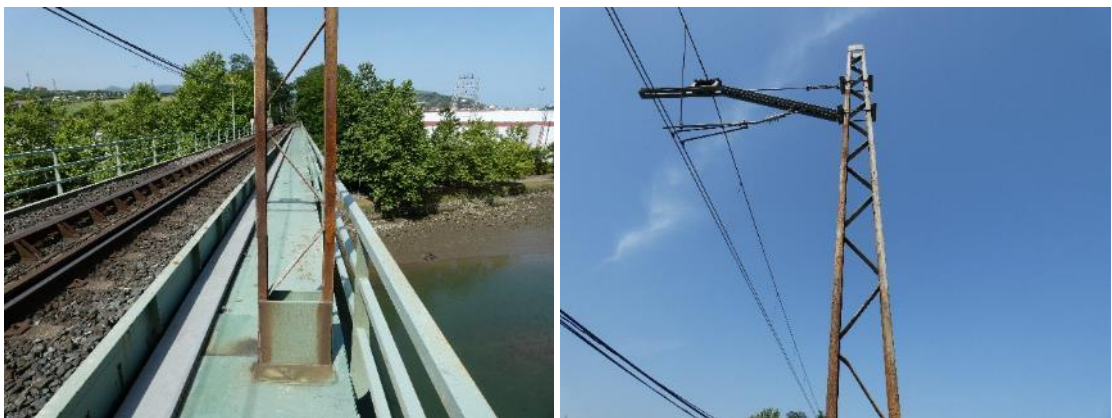
Figura 54. Poste de catenaria situado sobre el puente con corrosiones superficiales.
