DOCUMENTO N°1. MEMORIA Y ANEJOS

ANEJO N° 5. REPORTAJE FOTOGRAFICO

A continuación se muestra una pequeña selección de fotos realizadas durante la inspección llevada a cabo en Julio del 2020.

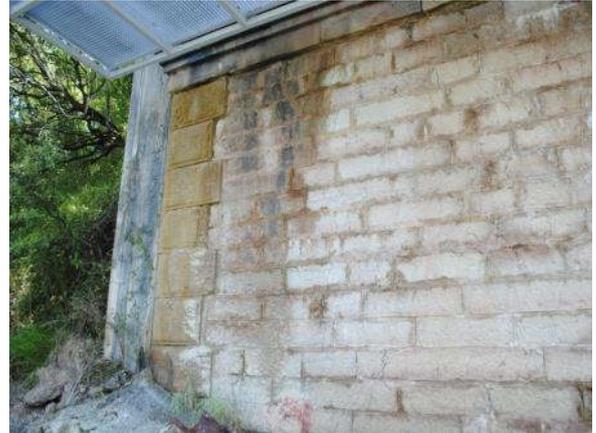
01_alzado E2

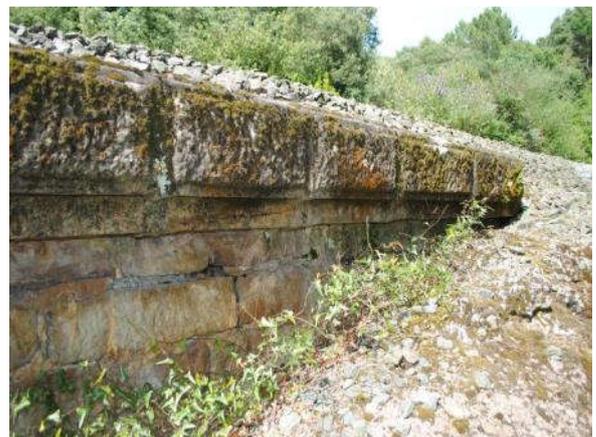
05_ampliación E2 aguas abajo
