DOCUMENTO N°1. MEMORIA Y ANEJOS  
MEMORIA

## 1 ANTECEDENTES ADMINISTRATIVOS Y OBJETO DEL PROYECTO

El puente sobre el río Urola fue ejecutado en el año 1900, formando parte del tramo Deba-Zarautz, que fue inaugurado el 1 de enero de 1901.

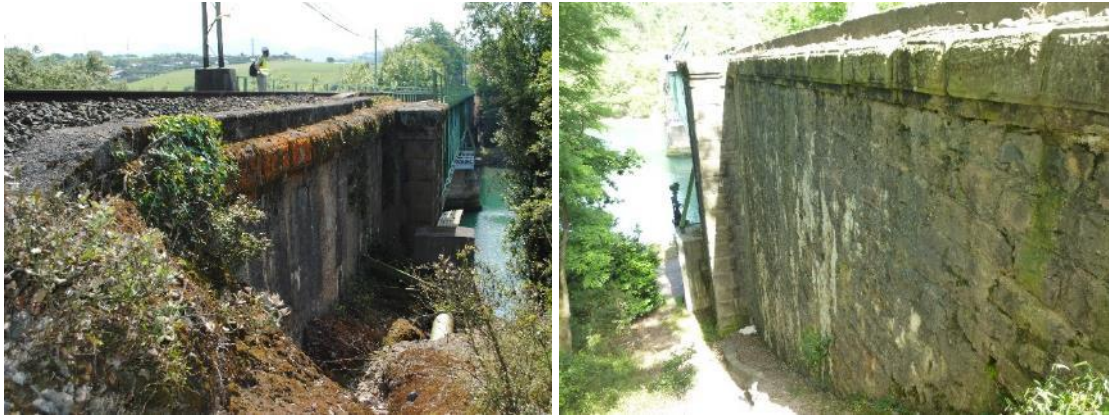
Los estribos presentan humedades, pátinas negras, eflorescencias y costras calcáreas puntuales que están sujetas a surgencias de agua. Estos daños son más notorios en los muros en vuelta del lado norte por su menor exposición al sol.

Figura 15. Muros en vuelta del lado norte del estribo 2, izquierda, y estribo 1, derecha, con humedades, pátinas negras, eflorescencias, costras calcáreas, pátinas biológicas y vegetación enraizada.

Se ha detectado también vegetación enraizada y pátinas biológicas en los muros en vuelta de los dos estribos, siendo este daño más recurrente en el estribo 2.

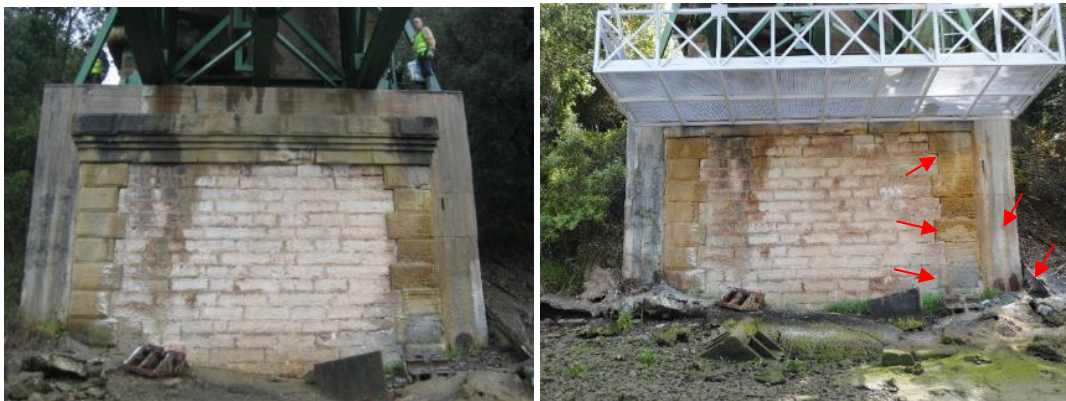
Así también, en el estribo 2, se han detectado ligeros lavados de junta de poca extensión e intensidad, que no revisten trascendencia, aunque como se puede apreciar en las imágenes inferiores, la evolución del daño en los casi nueve años transcurridos desde la última inspección ha sido evidente y negativa.

Figura 16. Comparación de la evolución del alzado del estribo 2 desde la inspección principal realizada en 2011. Izquierda, imagen de 2011, y derecha, imagen de 2020, donde se indican mediante flechas en rojo las zonas que presentan una evolución negativa de los daños.

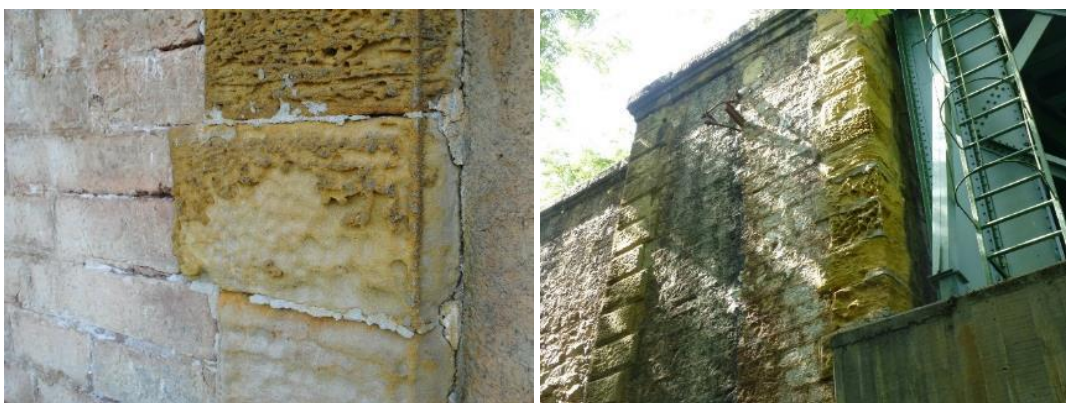
Figura 17. Arenización de sillares en los laterales de los estribos. Izquierda, borde lateral sur del estribo 2, y derecha, borde lateral sur del estribo 1.

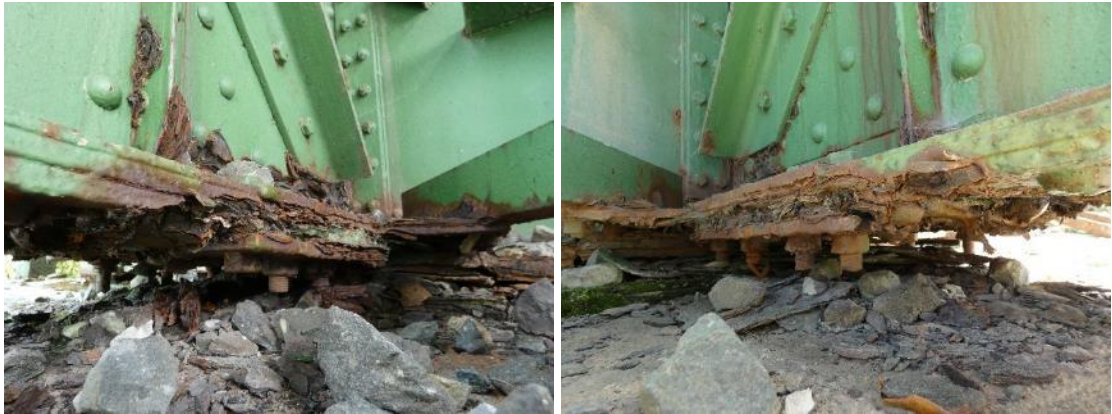
Por último, los apoyos presentan abundante suciedad en su perímetro en forma de herrumbre que se va acumulando fruto del deterioro de los elementos metálicos que lo rodean. Esta constante acumulación de material puede llegar a dificultar el correcto funcionamiento de los aparatos de apoyo.

Figura 18. Acumulación de herrumbre en los aparatos de apoyo de las celosías laterales sobre el estribo 2.

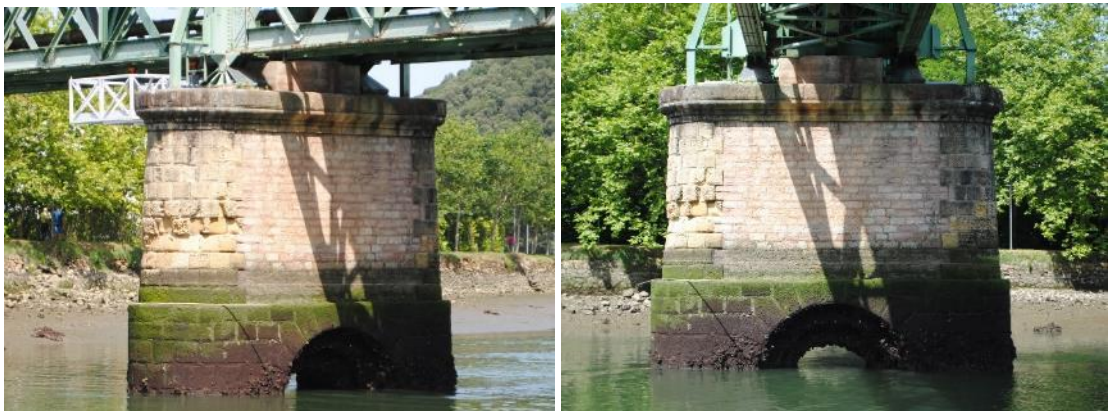
Presenta, además, abundantes arenizaciones y pulverizaciones en los sillares de los laterales de aguas arriba y aguas abajo. Este deterioro presenta una extensión e intensidad de cierta trascendencia, por la pérdida de material que conlleva este daño. Se ha podido constatar que la evolución del daño no es significativa, presentando una pérdida de material semejante al contemplado en la última inspección.

Así también, en el lateral de la pila de aguas arriba se siguen apreciando pérdidas de parte de los sillares, debido probablemente a golpes de material de arrastre en grandes avenidas.

Figura 19. Izquierda, pérdida de material en sillares del tajamar semicircular del lado sur, incluso arenización en los sillares superiores. Derecha, pátinas biológicas, pátinas negras y humedades en el alzado del lado este de la pila.

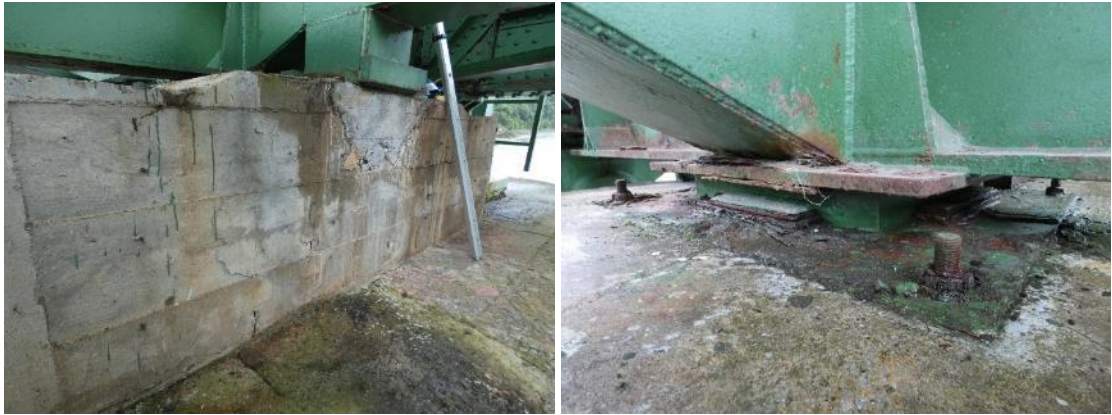
Por otro lado, la pila tiene un cargadero de hormigón en la zona superior central, construido para dar apoyo a la cercha central de la estructura, ejecutado como refuerzo de la estructura original. Este recrecido de hormigón presenta algunos defectos superficiales por una mala ejecución en su cara oeste, así como desconches del hormigón como consecuencias de la corrosión de la armadura.

Por último, hay que indicar que los aparatos de apoyo sobre la pila se encuentran en buen estado, a pesar de las corrosiones observadas en las chapas de tope perimetrales que rodean el neopreno de apoyo de la celosía central y las corrosiones superficiales detectadas en las rótulas de las celosías laterales.

Figura 20. Izquierda, recrecido de hormigón con desconches en su cara este sobre la pila 1. Derecha, chapas perimetrales al neopreno con paquetes de hidróxido.

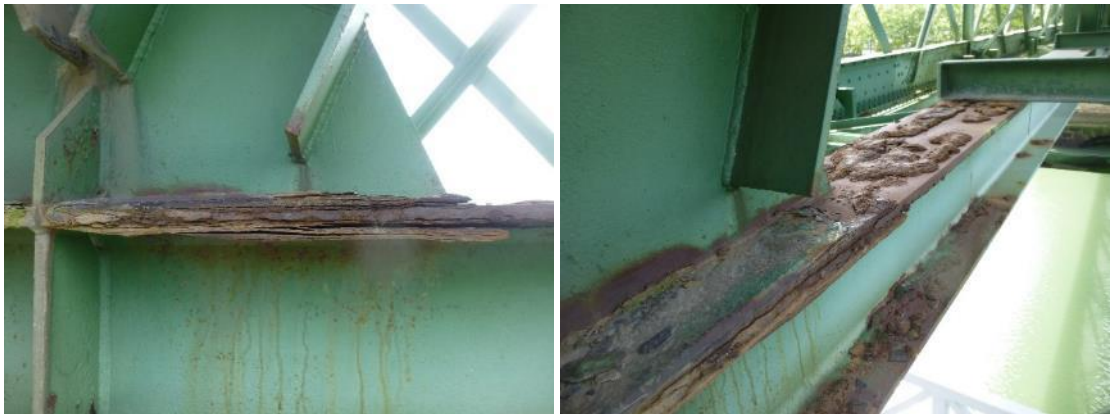
El cordón inferior de la celosía central, debido a su mayor exposición y a la tendencia de las alas a acumular agua de lluvia, presenta un nivel de deterioro muy superior al resto de elementos que componen esta celosía. En algunos puntos los paquetes de hidróxido son relevantes pues llegan a producir pérdidas de sección del orden de entre 5 y 8 mm.

Figura 21. Paquetes de hidróxido en las alas del cordón inferior en el módulo 7 del vano 2.

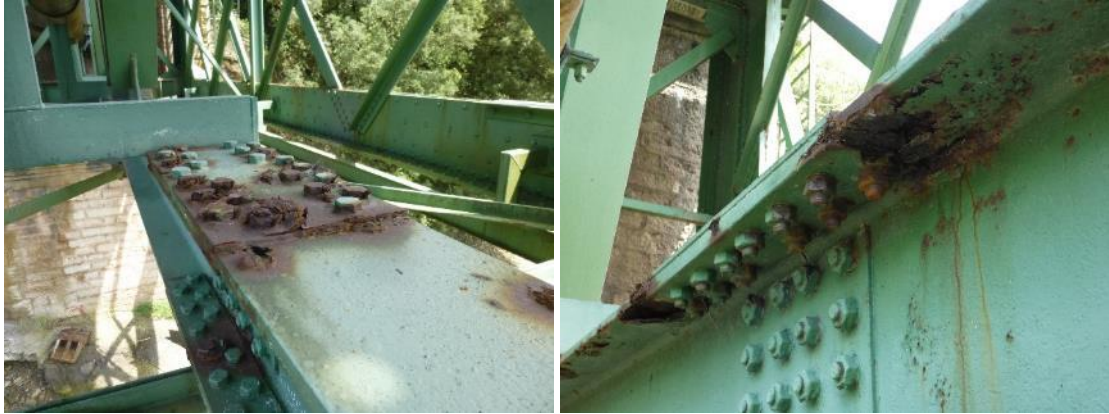
Figura 22. Uniones de continuidad del cordón inferior afectadas por la corrosión. Izquierda, módulo 8 del vano 2 y, derecha, módulo 9 del vano 2.

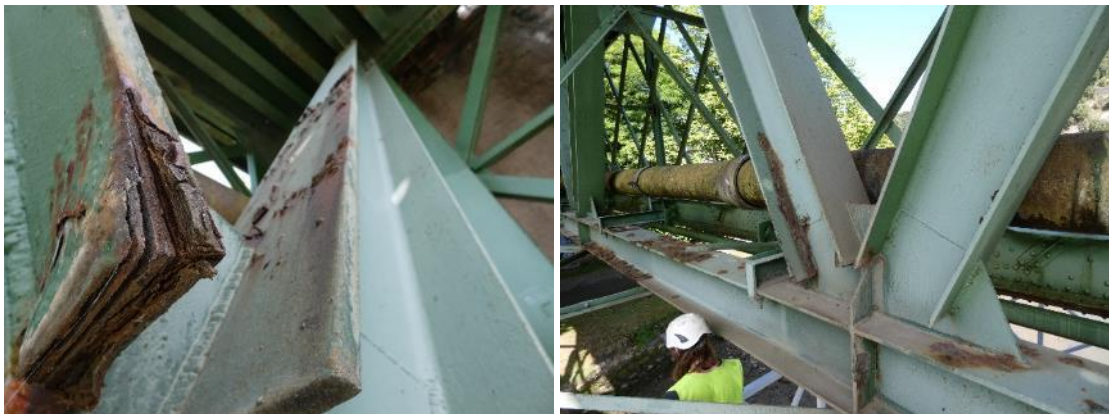
Las diagonales de la celosía presentan daños por corrosión pero de menor extensión e intensidad en general, aunque se han detectado corrosiones puntuales intensas, algunas de ellas acompañadas de paquetes de hidróxido. En todos los casos, estos deterioros se han observado en las proximidades de la unión con el cordón inferior, coincidiendo con la mayor exposición de esta zona. Son recurrentes las corrosiones en los bordes inferiores del ala de las diagonales es su parte baja, lo que podría estar relacionado con el escurrido de las aguas de lluvia a través de la diagonal.

Figura 23. Izquierda, paquetes de hidróxido en el ala de la diagonal en el módulo 10 del vano2. Derecha, corrosiones en el ala de la diagonal en su parte baja en el módulo 5 del vano 1.

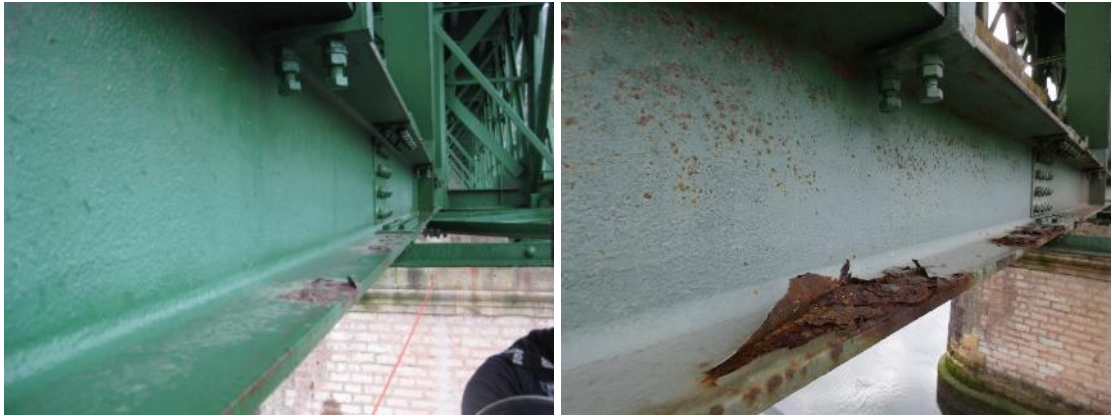
De la comparación realizada entre la reciente inspección a la realizada en octubre de 2011, se puede afirmar que los daños relativos a la corrosión han sufrido un claro avance tanto en intensidad como en extensión. A modo de ejemplo, se incluyen las siguientes imágenes donde se observa claramente el deterioro de la pintura protectora y el avance del daño producido por la corrosión. Hay que indicar además que, en la anterior inspección únicamente se detectaron daños en el cordón inferior y que en ningún caso estos presentaban paquetes de hidróxido de la magnitud mostrada en las imágenes anteriores.

Figura 24. Cordón inferior del módulo 8 del vano 1. Imagen tomada en 2011, izquierda, y en 2020, derecha.

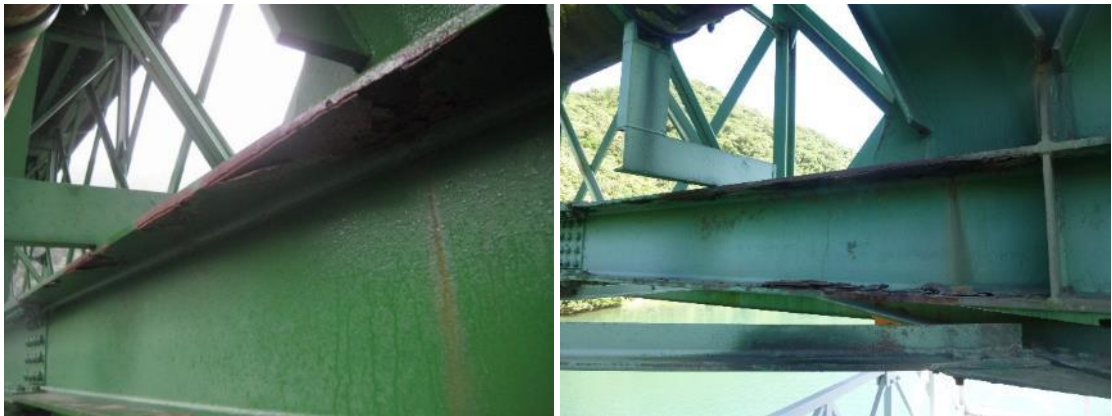
Figura 25. Cordón inferior del módulo 2 del vano 2. Imagen tomada en 2011, izquierda, y en 2020, derecha.

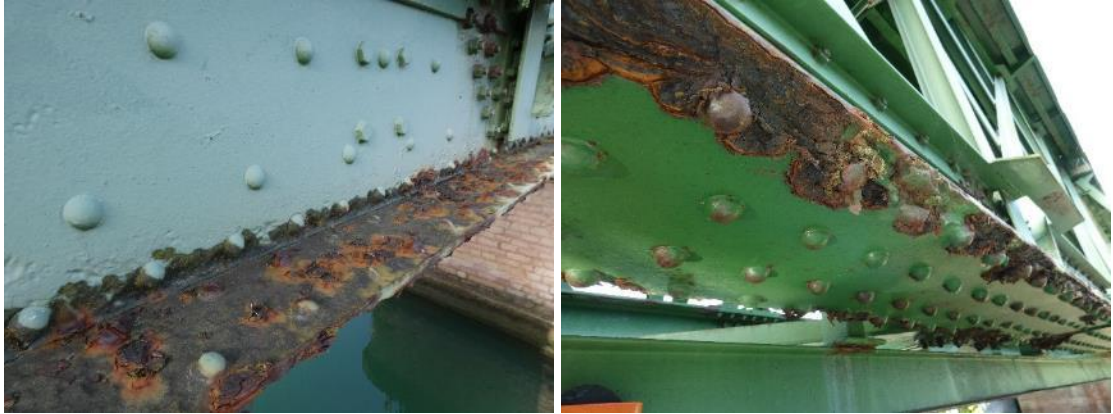
Los cordones inferiores presentan fuertes pérdidas de sección resistente, concentrándose los daños en los bordes del ala inferior, donde el agua tiende a acumularse. A esto se le suma además que, estas zonas ya presentaban daños anteriores a la última intervención, lo cual genera más irregularidades y favorece la indicada acumulación de agua. Algo similar ocurre en las transiciones de los refuerzos que existen en el ala inferior, donde se detectaron fuertes pérdidas de sección.

Figura 26. Corrosiones con fuertes pérdidas de sección en el cordón inferior de la celosía de aguas abajo en el módulo 3 del vano 2.

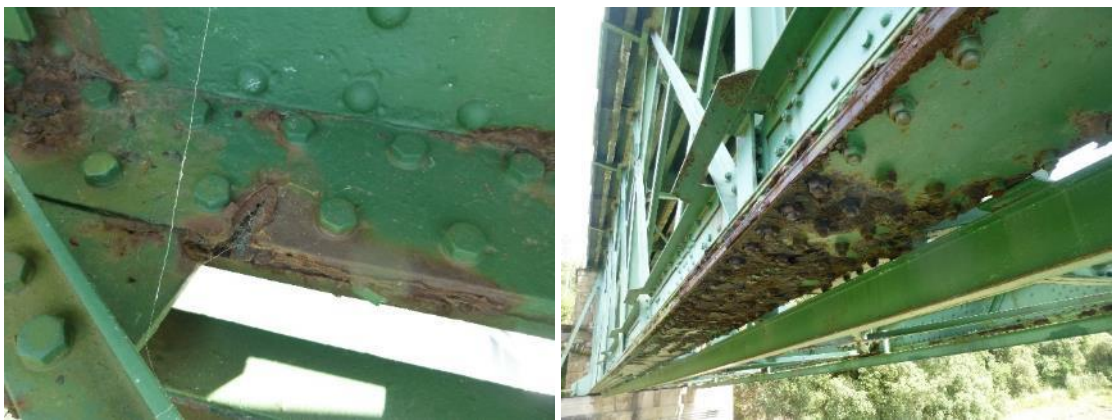
Figura 27. Izquierda, fuerte pérdida de sección en el ala inferior del cordón inferior de aguas arriba en módulo 6 del vano 2. Derecha, corrosión generalizada en el refuerzo del cordón inferior de aguas abajo en el módulo 6 del vano 2.

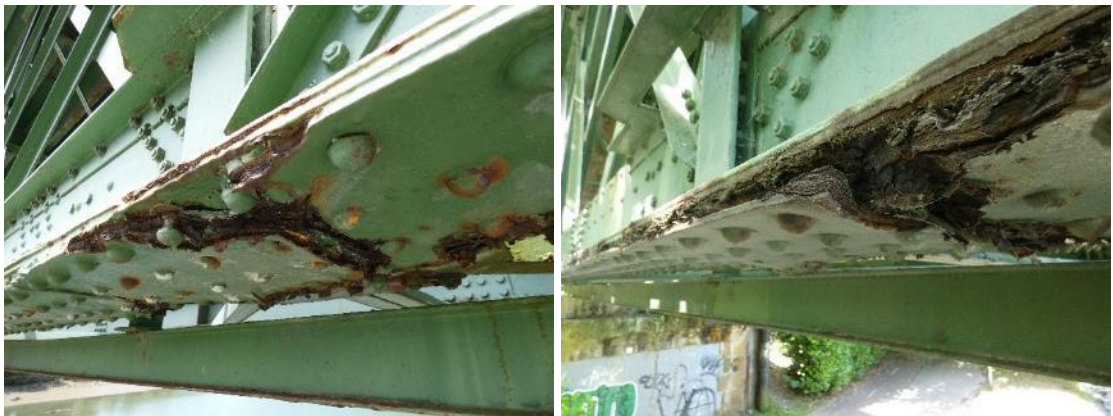
Figura 28. Fuertes pérdidas de sección por corrosión en el ala inferior del cordón inferior. Izquierda, módulo 9 del vano 2 aguas arriba, derecha, módulo 3 del vano 1 aguas arriba.

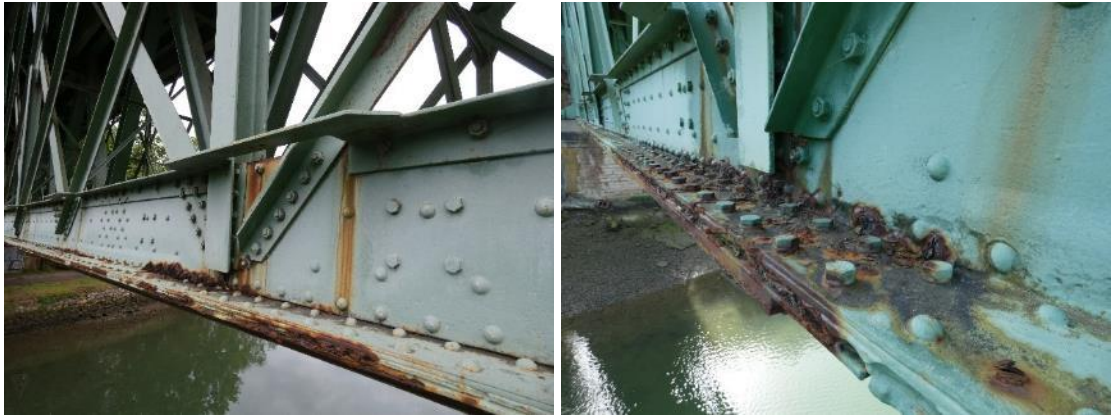
Otro punto donde se han observado daños por corrosión con cierta regularidad es la unión entre el alma y el ala inferior de cordón, donde la discontinuidad que se forma en dicho punto es propicia a la acumulación de agua.

Figura 29. Corrosiones en la unión entre alma y ala del cordón inferior. Izquierda, módulo 8 del vano 1 aguas arriba, derecha, módulo 5 del vano 2 aguas abajo.

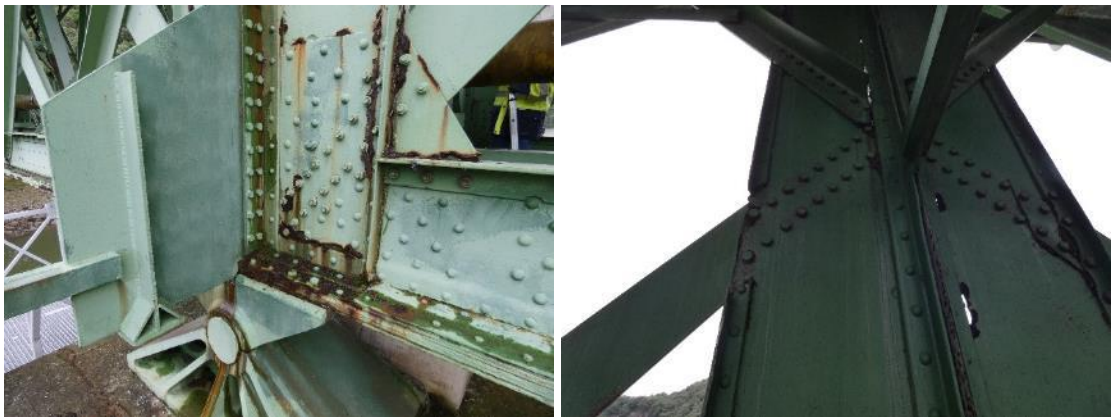
Por otro lado, tal y como se ha indicado, los montantes de apoyo en pilas y estribos presentan daños puntuales por corrosión muy intensos, donde la corrosión ha llegado a perforar las chapas en algunos puntos. Aquí también, al tratarse de perfiles compuestos conformados a partir de la unión de distintas chapas, la corrosión está asociada a la acumulación de agua que se da en las uniones entre estas chapas.

Figura 30. Fuertes corrosiones, llegando a perforar las chapas incluso, en el montante de apoyo sobre la pila 1 en el lado de aguas abajo.

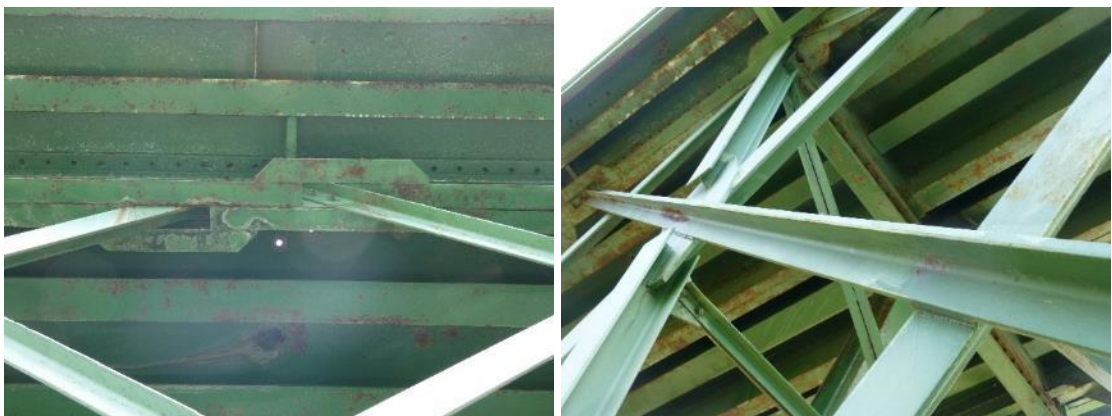
Los montantes, diagonales, contradiagonales y cordón superior presentan únicamente corrosiones superficiales como se puede ver en las siguientes figuras.

Figura 31. Corrosión superficial en celosías laterales. Izquierda, cordón superior del módulo 5 del vano 2 aguas arriba. Derecha, diagonal del módulo 8 del vano 2 aguas abajo.

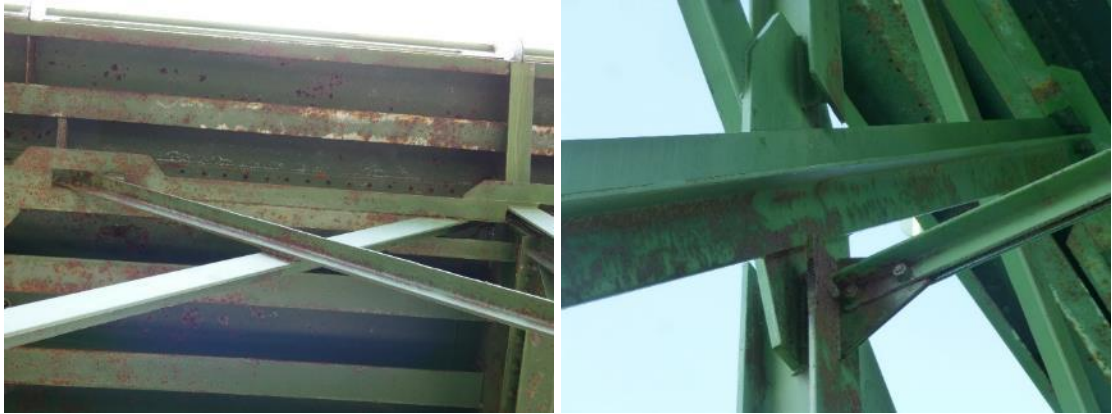
Figura 32. Corrosión superficial en celosías laterales. Izquierda, cordón superior del módulo 9 del vano 2 aguas abajo. Derecha, contradiagonal del módulo 2 del vano 2 aguas abajo.

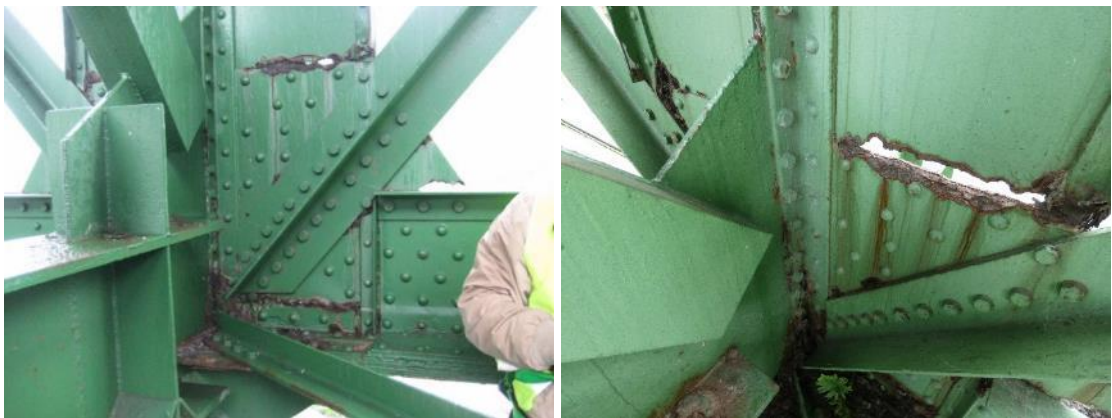
En cuanto a la evolución del daño desde la última inspección realizada en 2011, tal y como se puede observar en las figuras siguientes, además del claro deterioro de la pintura, se puede apreciar el avance de los daños producidos por la corrosión.

Figura 33. Montante de apoyo aguas abajo sobre la pila 1. Imagen tomada en 2011, izquierda, y en 2020, derecha.

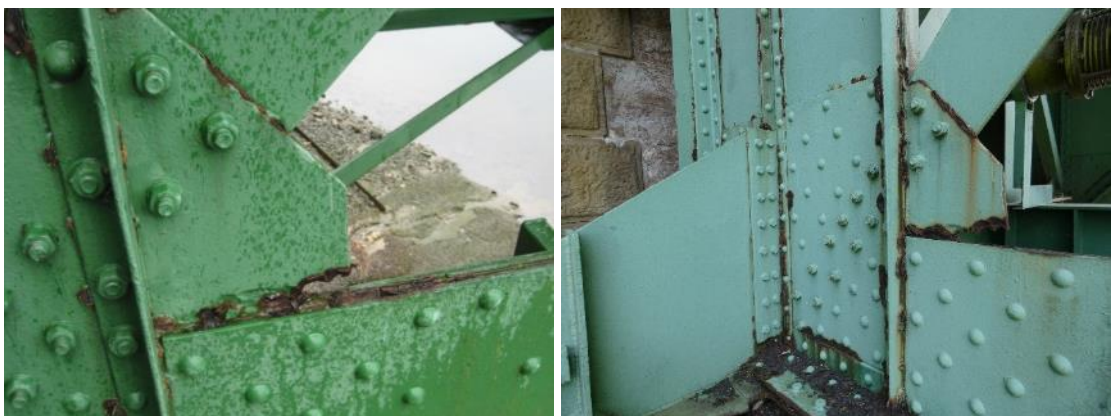
Figura 34. Cartela de unión del montante de apoyo aguas abajo sobre el estribo 2. Imagen tomada en 2011, izquierda, y en 2020, derecha.

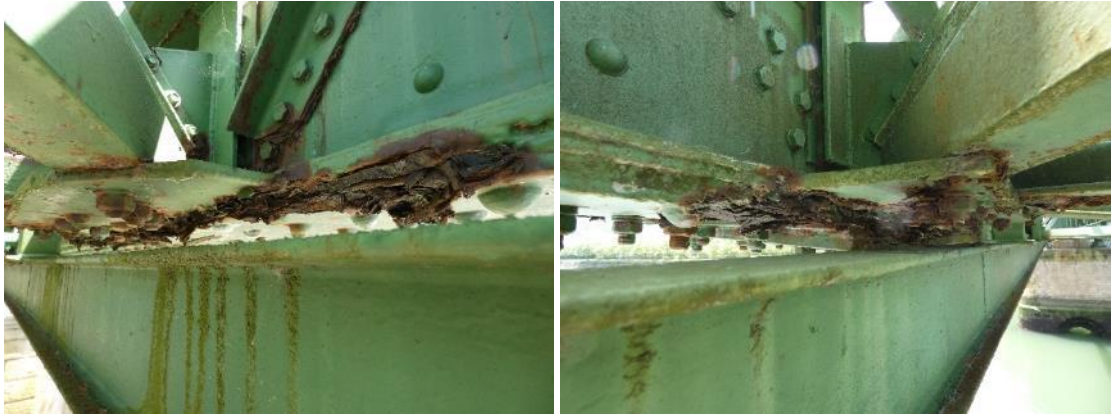
En la celosía horizontal que se conforma al nivel del cordón inferior son de destacar las intensas corrosiones detectadas en las cartelas de unión de las diagonales con el cordón inferior, donde la acumulación del daño en estas zonas hace que tanto las cartelas como las alas del cordón presenten fuertes pérdidas de sección.

Figura 35. Cartelas de unión entre diagonal y cordón inferior en el módulo 8 del vano 2 con fuertes pérdidas de sección.

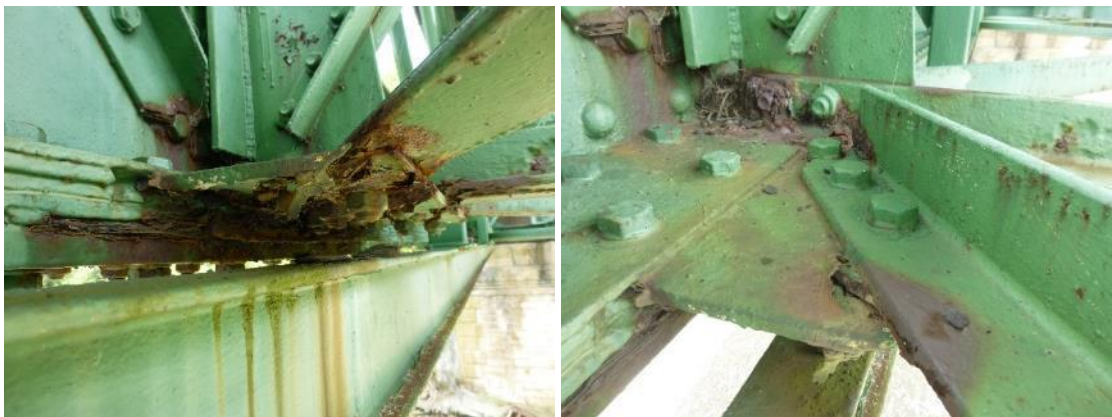
Figura 36. Cartela de unión entre diagonal y cordón inferior en el módulo 7 del vano 2 con fuertes pérdidas de sección.

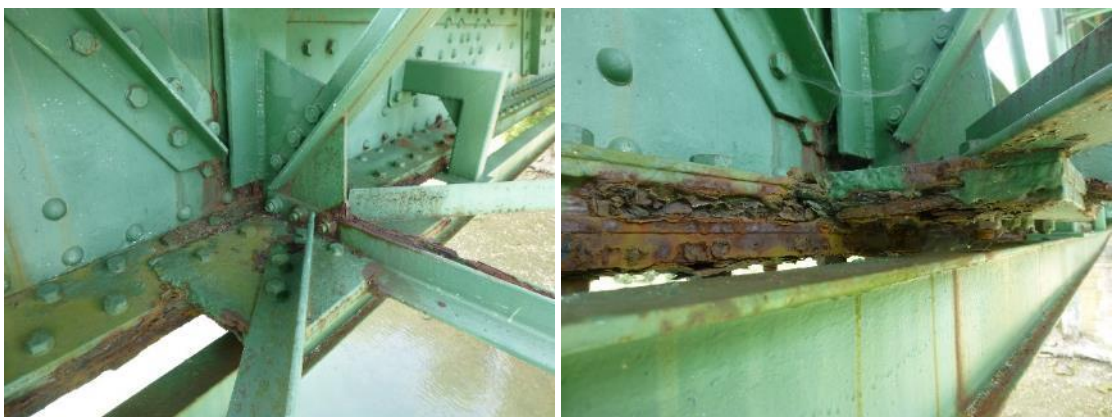
Figura 37. Cartela de unión entre diagonal y cordón inferior, previamente ya reforzada, en el módulo 6 del vano 2 con fuertes corrosiones.

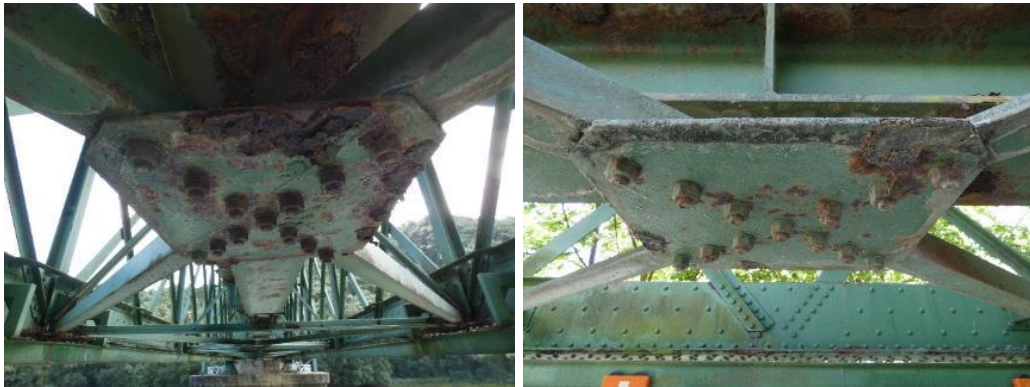
Las cartelas de unión en el cruce de las diagonales que conforman una cruz de San Andrés presentan ligeras corrosiones, algunas de ellas acompañadas por pequeños paquetes de hidróxido. Estos daños

Figura 38. Cartela para el cruce de diagonales con corrosiones superficiales y acompañadas del algún paquete de hidróxido puntual. Izquierda, módulo 6 del vano 1 y, derecha, módulo 2 del vano 1.

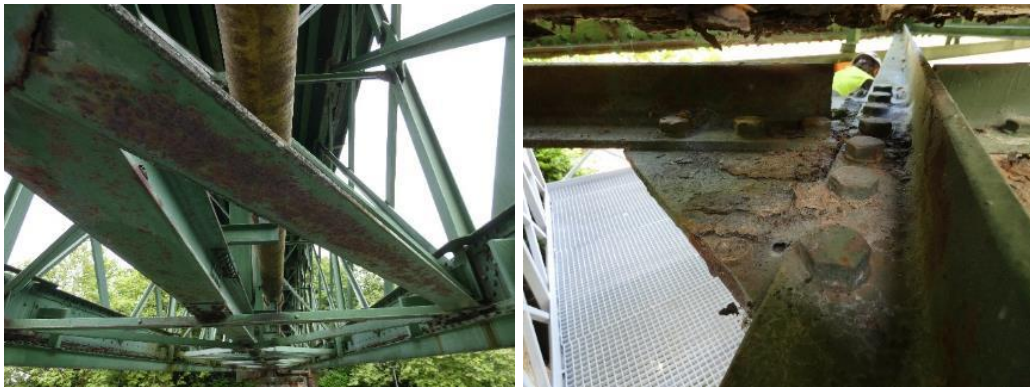
Las diagonales que conforman la cruz de San Andrés se encuentran en buen estado y únicamente se han detectado corrosiones superficiales puntuales.

Figura 39. Diagonales que conforman la cruz de San Andrés de la celosía horizontal con corrosiones superficiales de poca intensidad. Izquierda, módulo 8 del vano 1 y, derecha, módulo 1 del vano 1.

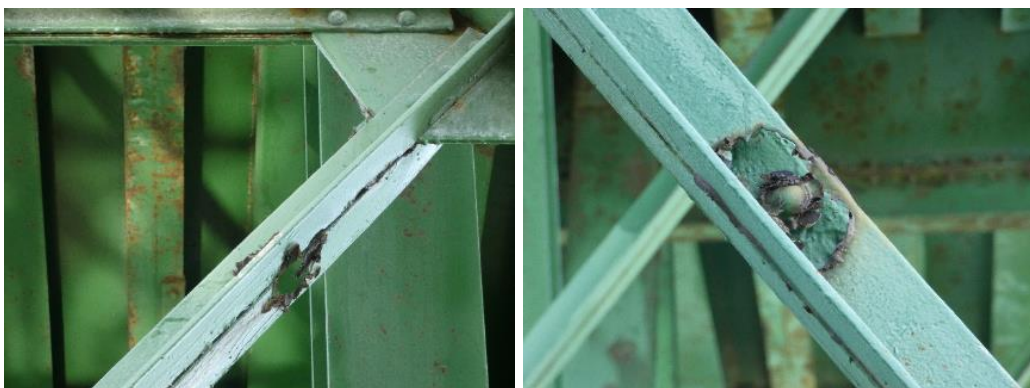
Los elementos que presentan mayores daños por corrosión en este arriostramiento son los tirantes del nivel inferior y las diagonales que conforman las cruces de San Andrés.

Figura 40. Diagonales con perforaciones debidas a la corrosión en la mitad superior. Izquierda, módulo 4 del vano 2 y, derecha, módulo 1 del vano 2.

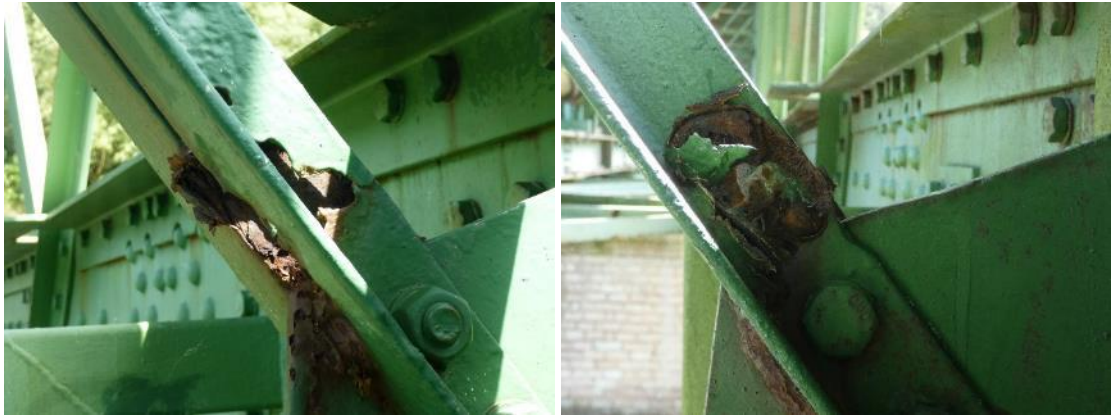
Figura 41. Diagonales con perforaciones debidas a la corrosión en la unión con el cordón inferior. Izquierda, módulo 6 del vano 2 y, derecha, módulo 5 del vano 1.

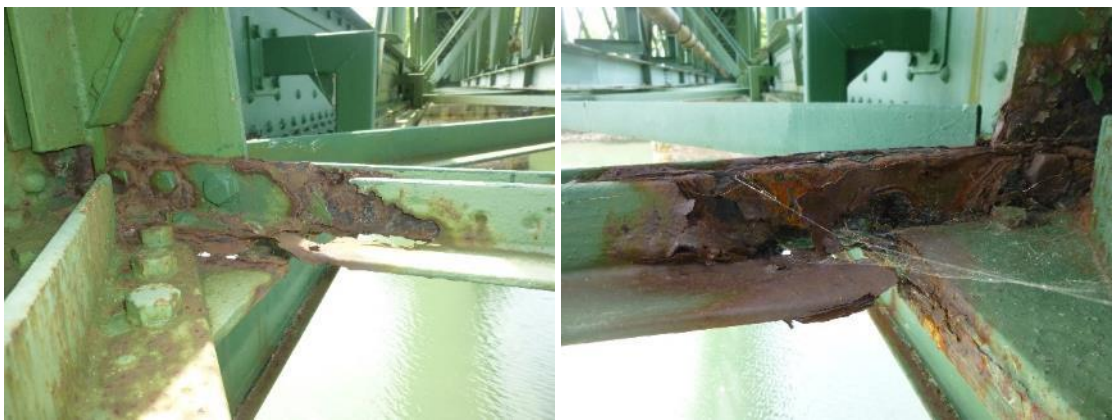
Figura 42. Tirantes inferiores con perforaciones debidas a la corrosión en la unión con el cordón inferior en el módulo 7 del vano 2.

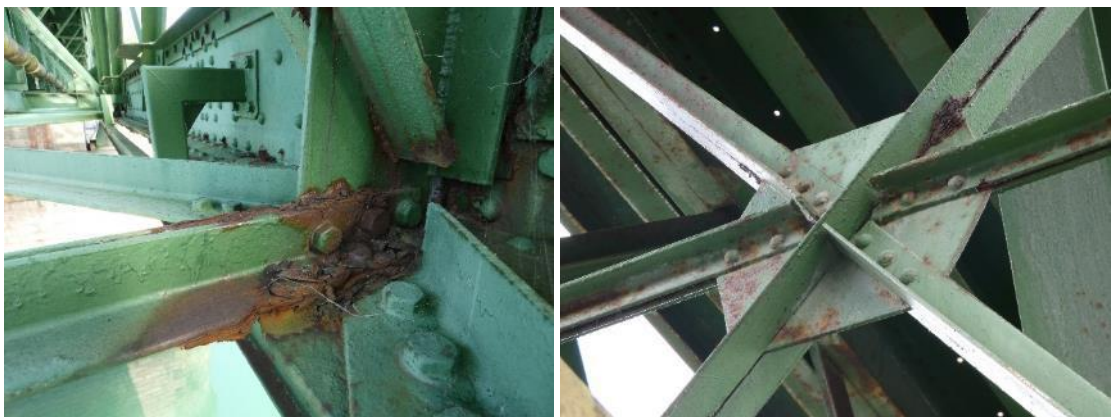
En cuanto a las cartelas de unión intermedias y laterales, la superior e inferior, presentan corrosiones puntuales de menor intensidad que las mostradas para los elementos anteriores.

Figura 43. Corrosiones en las cartelas de unión del sistema de arriostramiento vertical. Izquierda, cartela de unión con cordón inferior en el módulo 3 del vano 2 y, derecha, cartela de unión central en el módulo 8 del vano 1.

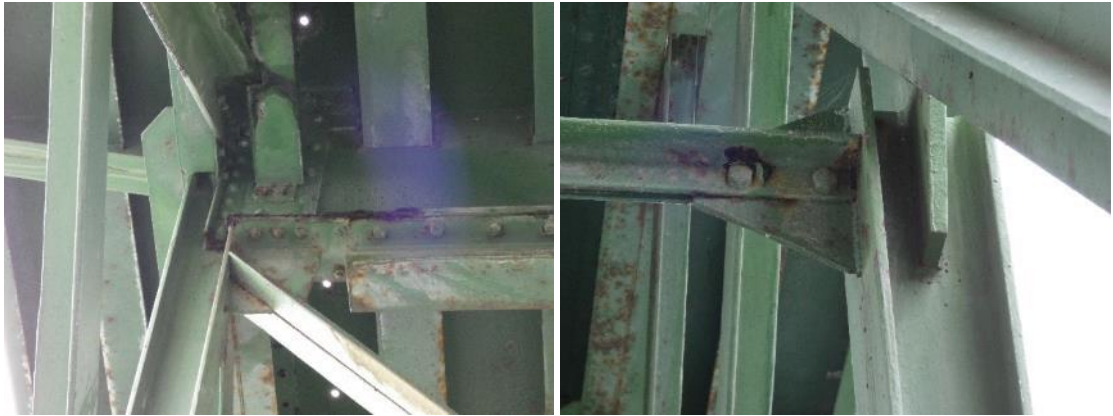
Por otro lado, los tirantes intermedios y las vigas transversales superiores están en buen estado, habiéndose detectado en casos puntuales deterioros de menor importancia.

Figura 44. Corrosiones puntuales en la viga transversal superior, izquierda, y tirante intermedio, derecha, del módulo 9 del vano 1.

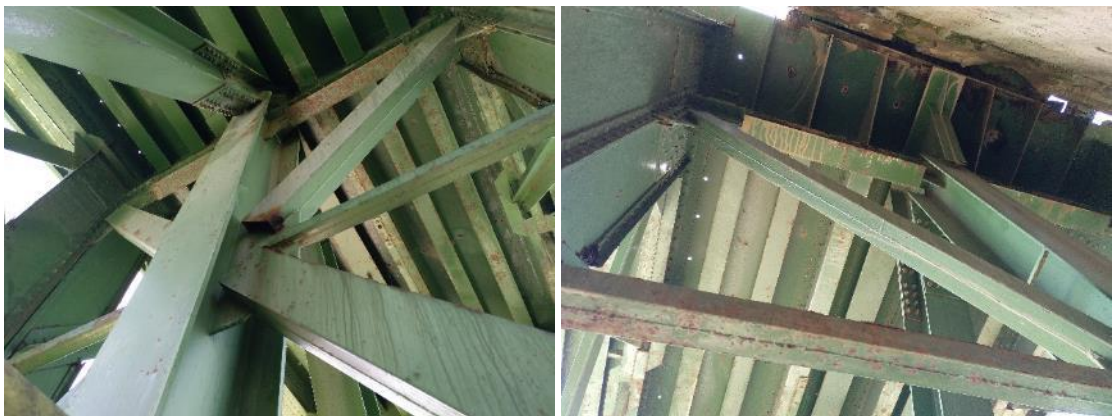
Por último, en los sistemas de arriostramiento transversal de apoyos, esto es, en pila central y estribos, los mayores deterioros observados se dan en las vigas transversales inferiores y en las zonas de unión con el cordón inferior de las celosías laterales. Todos estos daños están relacionados con la acumulación de agua que se da en estos puntos.

Figura 45. Arriostramiento transversal de pila, izquierda, y estribo 2, derecha, con corrosiones superficiales.

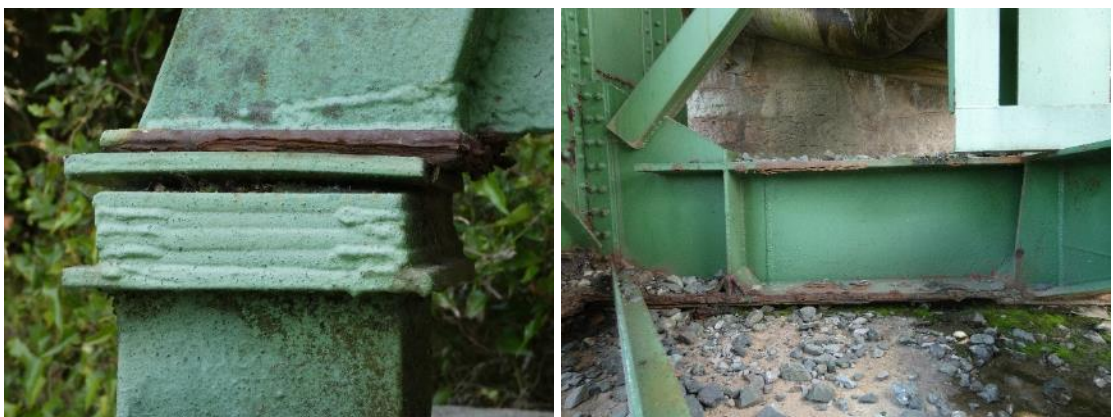
Figura 46. Izquierda, falta de apoyo en el arriostramiento o puntal del cordón superior en el estribo 2 aguas abajo. Derecha, corrosiones acompañadas de paquetes de hidróxido en la viga transversal inferior del estribo 2 aguas abajo.

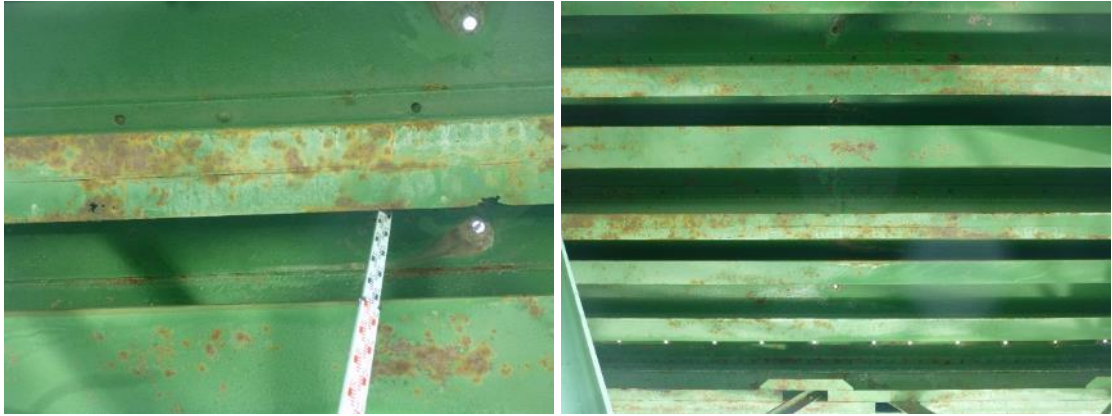
Su estado general es bueno al ser la parte de la estructura menos expuesta a la acción de la lluvia. Los daños por corrosión detectados usualmente son superficiales, aunque también se han detectado perforaciones puntuales de poca relevancia.

Figura 47. Corrosiones superficiales, incluso alguna perforación, en la losa ortótropa en el módulo 6 del vano 2.

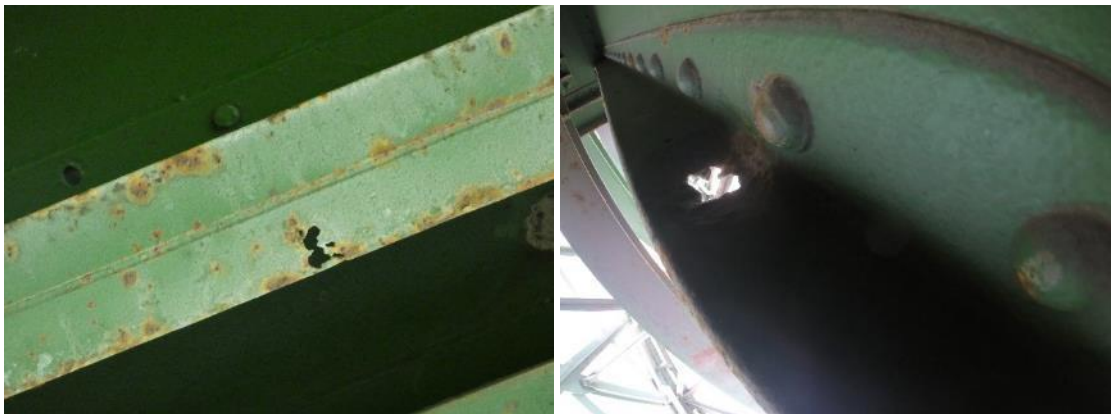
Figura 48. Detalle de perforación puntual por corrosión en el rigidizador longitudinal de la losa ortótropa del módulo 3 del vano 1.

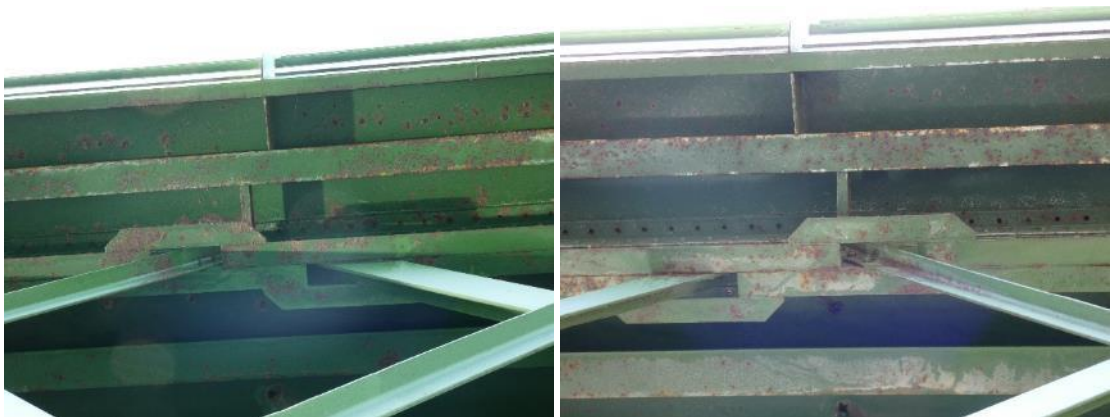
Figura 49. Corrosiones superficiales en la parte volada lateral de la losa ortótropa con corrosiones superficiales. Izquierda, módulo 3 del vano 2 y, derecha, módulo 6 del vano 1.

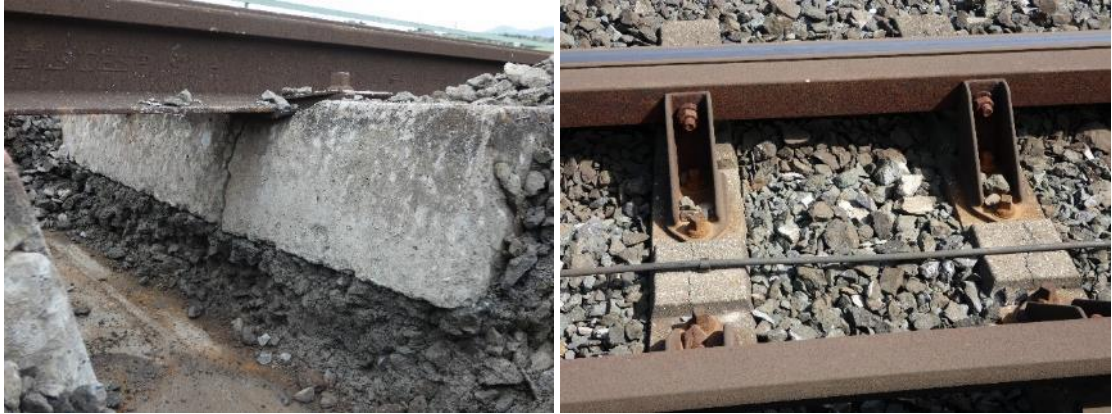
Se detectaron un gran número de traviesas de hormigón con signos de rotura por fatiga que se evidenciaban en forma de fisuras, muchas de ellas alineadas con el eje de la traviesa (transversal al eje de la estructura).

Figura 50. Fisuras por fatiga en las traviesas de hormigón. Derecha, rotura seccional del elemento coincidiendo con el carril y, derecha, fisuras alineadas con el eje del propio elemento.

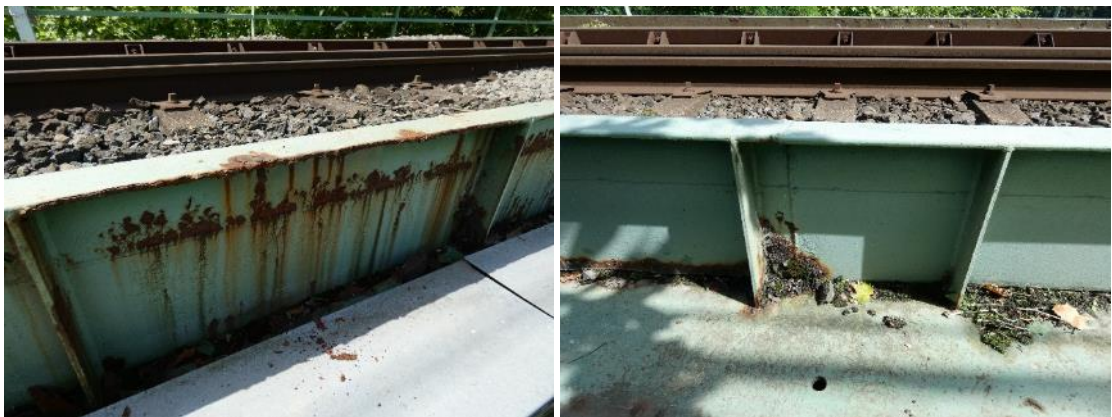
En cuanto a las chapas laterales que hacen de murete guardabalasto, estas presentan corrosiones puntuales a lo largo de todo el elemento y aunque algunas de ellas estén acompañadas de herrumbre, no se ha identificado ningún daño que recomiende su sustitución.

Figura 51. Corrosiones, algunas de ellas acompañadas de herrumbre, en el murete guardabalasto.

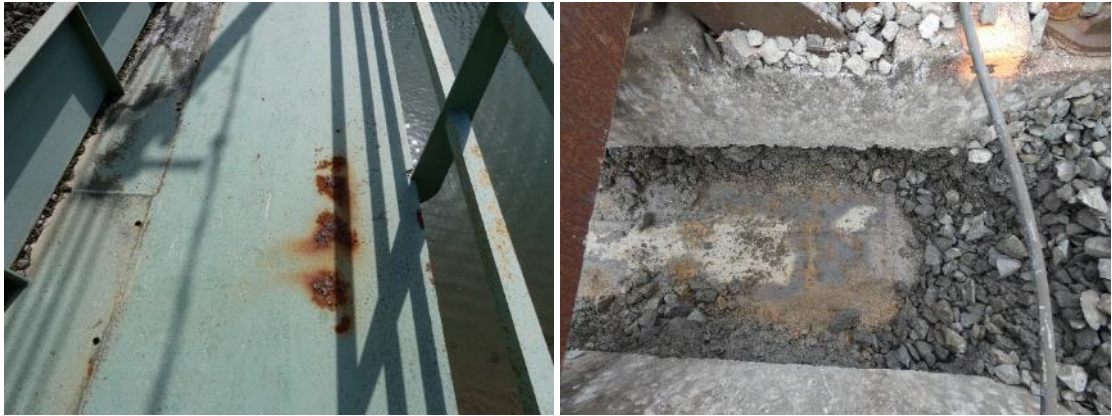
La chapa de piso que soporta la plataforma presenta un buen estado de conservación. Se realizaron un total de 8 catas en el propio balasto para detectar posibles corrosiones asociadas a la acumulación de agua y únicamente se detectaron ligeras corrosiones de poca relevancia.

La chapa de piso que conforman los paseos laterales también se encuentra en buen estado, presentado solamente alguna corrosión puntual de menor importancia.

Figura 52. Izquierda, corrosiones puntuales en la chapa de piso del paseo de aguas arriba. Derecha, ligeras pátinas de corrosión en la chapa de piso bajo el balasto.

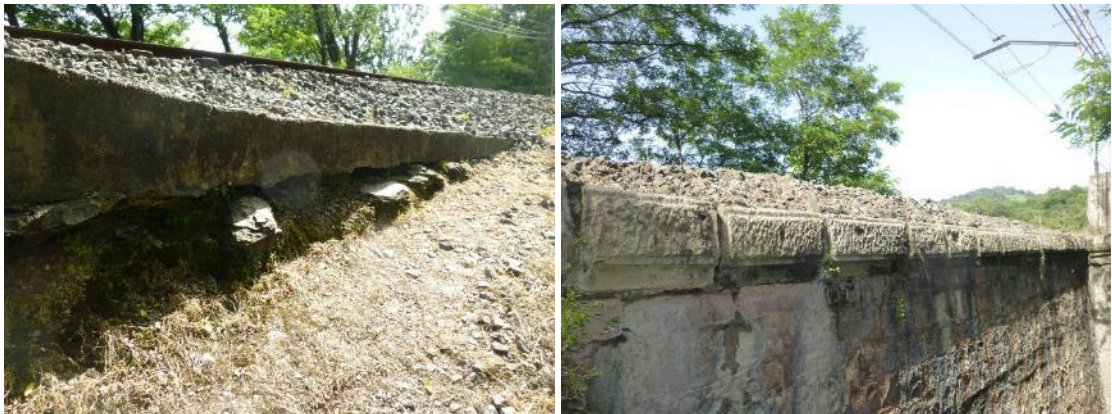
Figura 53. Izquierda, descalce del zuncho que envuelve a los servicios en el lateral norte del muro en vuelta del estribo 1. Derecha, derrame del balasto sobre el muro envuelta sur del estribo 1.

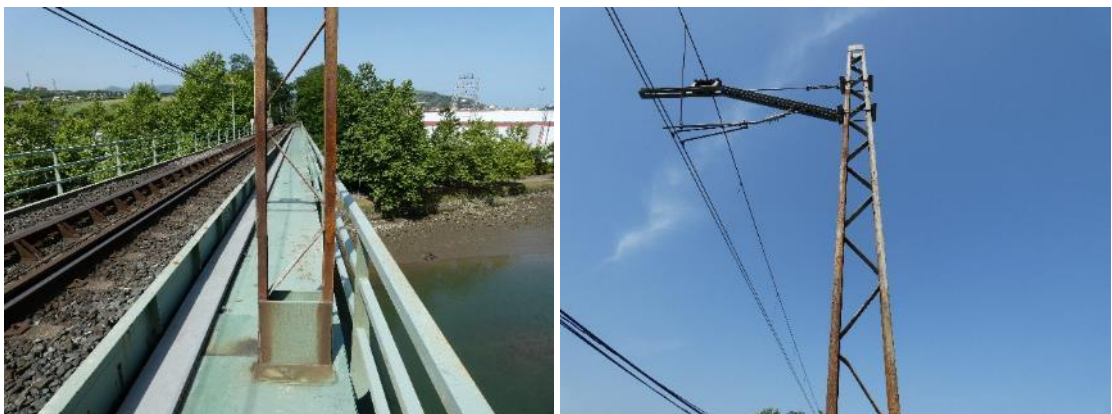
Figura 54. Poste de catenaria situado sobre el puente con corrosiones superficiales.

Relativo a las catenarias, tanto la situada sobre el propio puente, como a las existentes en cada uno de los accesos, aun presentando corrosiones superficiales y de menor relevancia, se considera recomendable la actualización de estos elementos a la normativa vigente.
