1. DOKUMENTUA. MEMORIA ETA ERANSKINAK

MEMORIA

Urola ibaiaren gaineko zubia 1900. urtean egikaritu zuten, eta Deba-Zarautz tartean dago. Tarte hori 1901eko urtarrilaren 1ean inauguratu zuten.

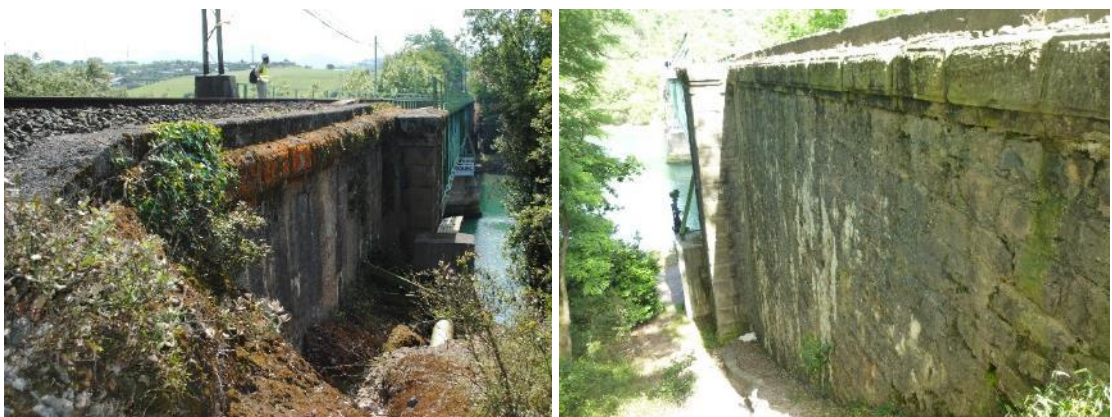
Estribuek hezetetasunak, patina beltzak, efloreszentziak eta kare-zarakar puntualak dituzte, ur-iturbegiei lotutakoak. Kalte horiek nabarmenagoak dira iparraldean dauden hormetan, eguzkitan denbora gutxiago daudelako.

15. irudia. Bueltako hormak 2. estribuaren (ezkerrean) eta 1. estribuaren (eskuinean) iparraldean, hezetasunekin, patina beltzekin, efloreszentziekin, kare-zarakarrek, patina biologikoekin eta landaredi sustraituarekin.

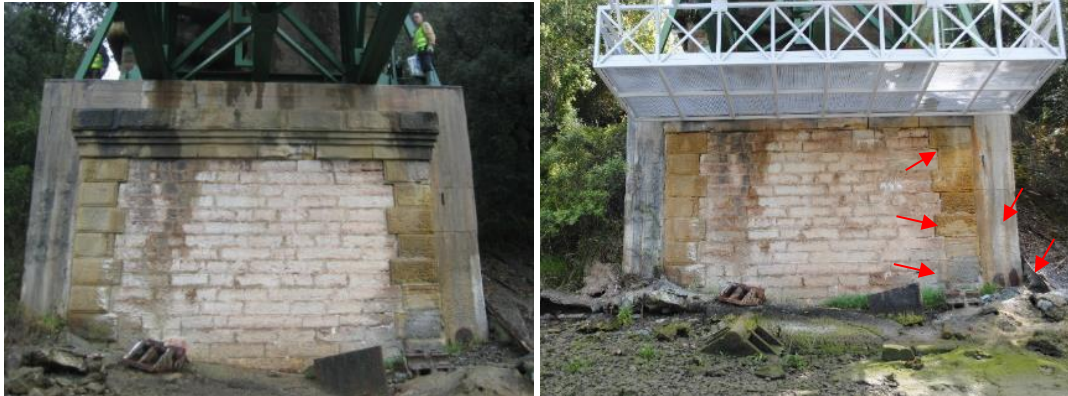
Era berean, 2. estribuan hedadura eta intentsitate txikiko juntura-garbiketak atzeman dira, garrantzirik gabeak. Hala ere, beheko irudietan ikus daitekeenez, azken ikuskapenetik igarotako ia bederatzireteetan izandako kaltearen bilakaera agerikoa eta negatiboa izan da.

16. irudia. 2. estribuaren altxaerak 2011n egindako ikuskapen nagusitik izan duen bilakaeraren konparazioa. Ezkerrean, 2011ko irudia, eta eskuinean, 2020ko irudia. Horietan, gezi gorrien bidez adierazten dira kalteen bilakaera negatiboa izan duten eremuak.

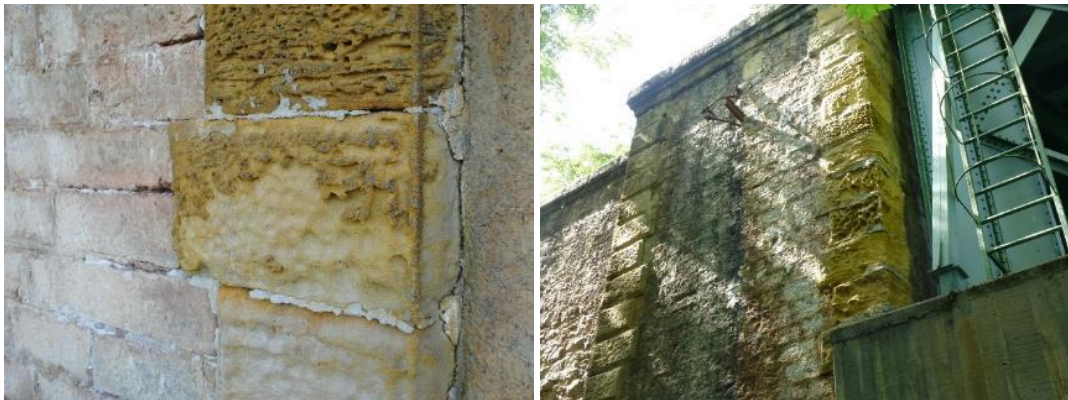
17. irudia. Harlanduen hareatzea estribuen alboetan. Ezkerrean, 2. estribuaren hegoaldeko alboko ertza, eta eskuinean, 1. estribuaren hegoaldeko alboko ertza.

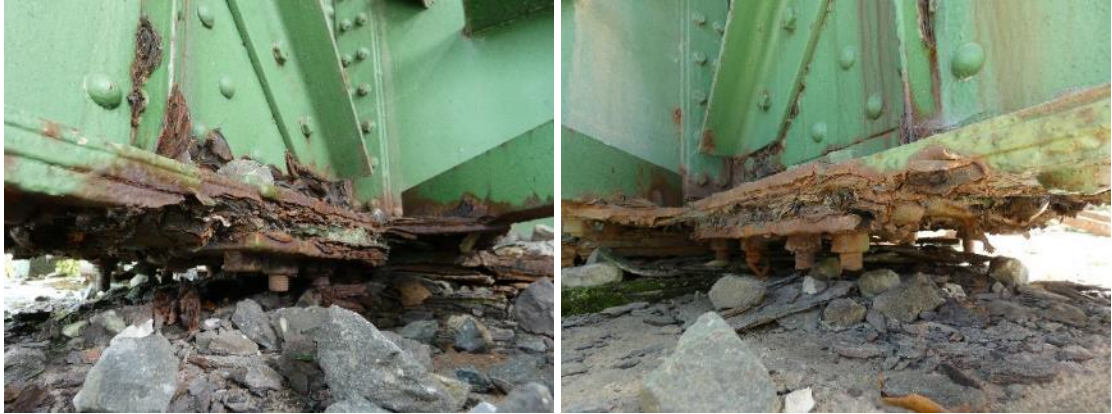
Azkenik, bermeek herdoil-zikinkeria handia dute beren perimetroan, eta herdoil hori inguruko elementu metalikoen narriaduraren ondorioz metatzen ari da. Material-pilaketa etengabeak berme-aparatuaren funtzionamendu egokia oztopa dezake.

18. irudia. Herdoil-pilaketa alboko saretak bermatzeko aparatuetan, 2. estribuaren gainean.

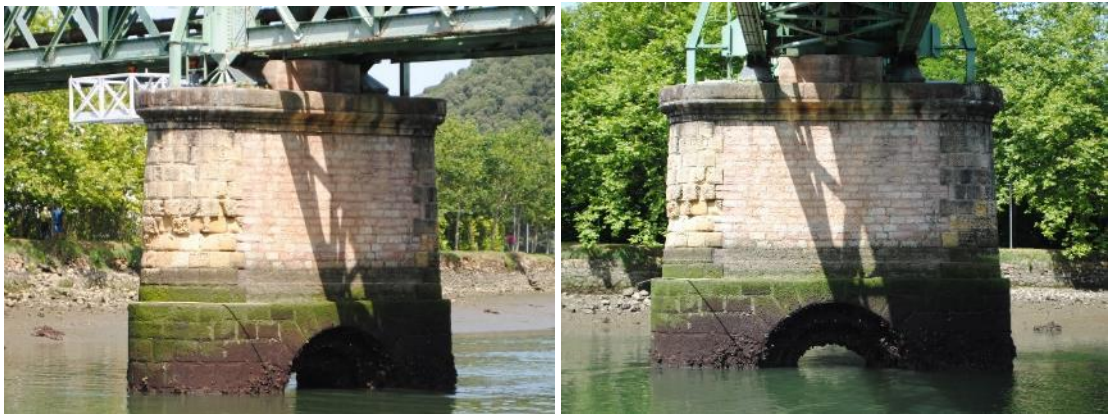
Era berean, ibaian gora dagoen pilaren alboetan harlanduaren zati bat galtzen ari dela ikusten da oraindik, ziurrenik uraldi handietan arraste-materialak emandako kolpeen ondorioz.

19. irudia. Ezkerraldean, material-galera hegoaldeko zubi-branka erdizirkularren harlanduetan, baita hareatzea ere goiko harlanduetan. Eskuinaldean, patina biologikoak, patina beltzak eta hezetasunak pilaren ekialdean.

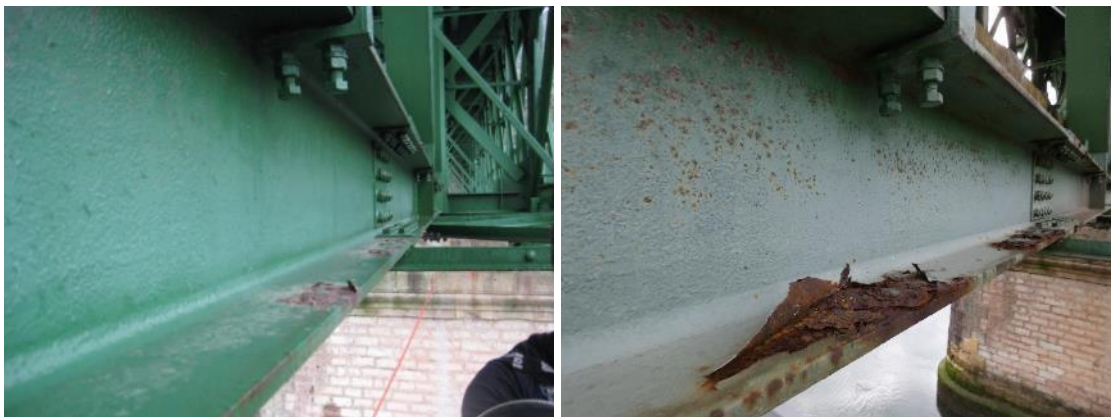
Duela gutxi egindako ikuskapena 2011ko urrian egindakoarekin alderatuta, esan daiteke korrosioari lotutako kalteek aurrerapen argia izan dutela, bai intentsitateari dagokionez, bai hedadurari dagokionez. Adibide gisa, hurrengo irudiak daude. Horietan, argi ikusten da pintura babeslearen narriadura eta korrosioak eragindako kaltearen aurrerapena. Adierazi behar da, gainera, aurreko azterketan beheko kordioan baino ez zirela kalteak hauteman, eta horiek ez zutela aurreko irudietan erakutsitako magnitudeko hidroxido-paketerik.

24. irudia. 1. baiko 8. moduluaren beheko kordia. Ezkerreko irudia 2011n hartua da, eta eskuinekoa 2020an.

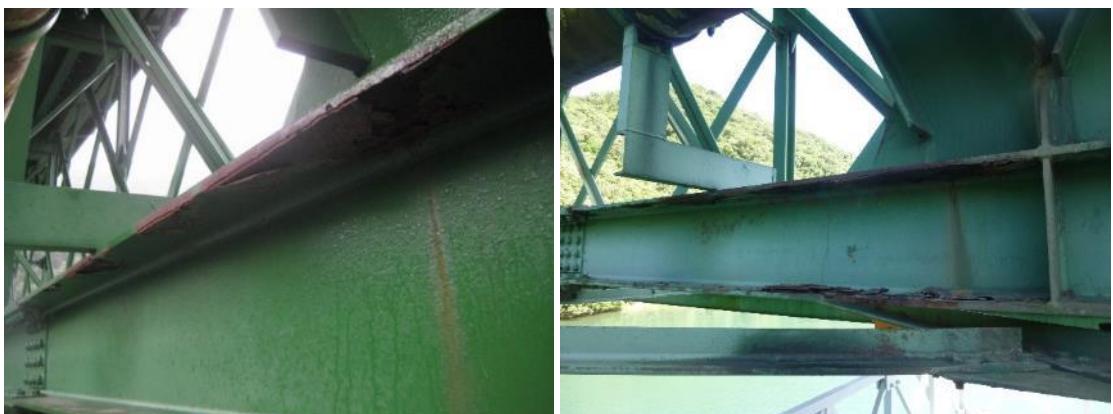
25. irudia. 2. baoko 2. moduluaren beheko kordoia. Ezkerreko irudia 2011n hartua da, eta eskuinekoa 2020an.

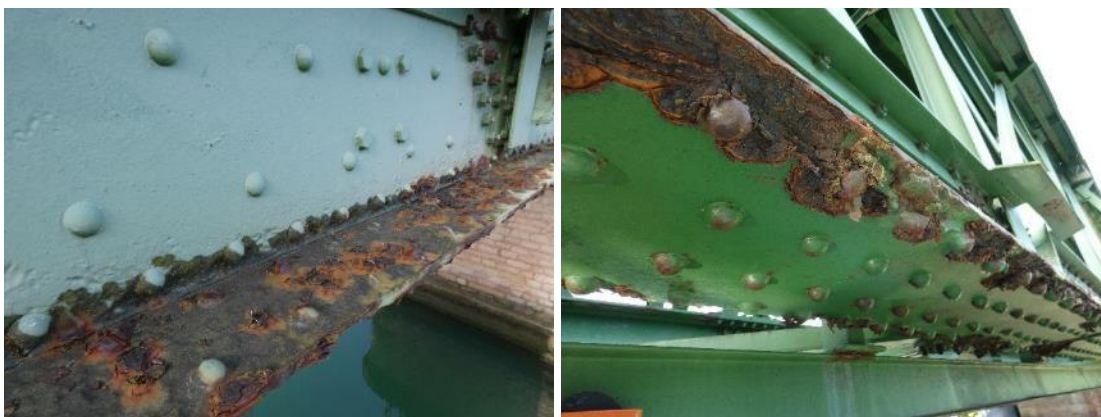
Alboko saretetan korrosioak eragindako kalte nabarmenak beheko kordoietan eta berme-muntagetan kontzentratzen dira batez ere. Gainerako elementuetan, hau da, goiko muntagetan, diagonaletan, kontradiagonaletan eta kordoietan, korrosioak eragindako kalteak, oro har, gainazalekoak eta garrantzi praktikorik gabekoak dira.

26. irudia. 2. baoko 3. moduluan, ibaian behera dagoen saretaren beheko kordoiaren sekzio-galera handiak dituzten korrosioak.

Beharrezkoa da alboko sareten beheko kordioaren beheko hegala ordezkatzeko. Izan ere, sareta horiek korrosio handiak dituzte, sekzio-galera esanguratsuak barne, eta horrek arriskuan jartzen du haien egitura-ahalmena. Berdin gertatzen da 2. estribuaren pilako trenkadekin edo muntagekin. Izan ere, elementu horiek korrosio handiak, sekzio-galera nabarmenak eta xafletan zuloak dituzte. Biak egiturarako elementu nagusiak direnez, horiek ordezkatzeko proposatzen da, jarduketa kontserbadoreago bat egin beharrean (hala nola adabakiak jartzea).

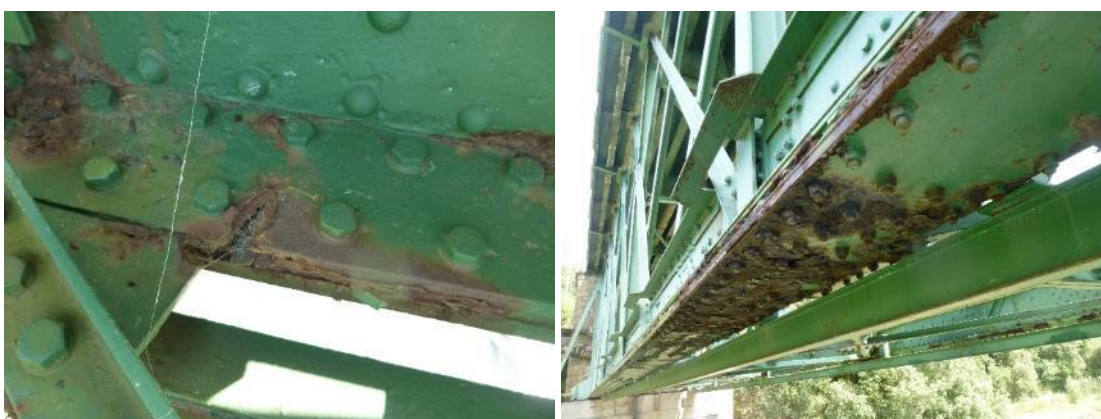
27. irudia. Ezkerrean, sekzio-galera handia 2. baoko 6. moduluan, ibaian gora dagoen beheko kordoiaren beheko hegalean. Eskuinean, korrosio orokortua ibaian behera dagoen beheko kordoiaren sendogarrian, 2. baoko 6. moduluan.

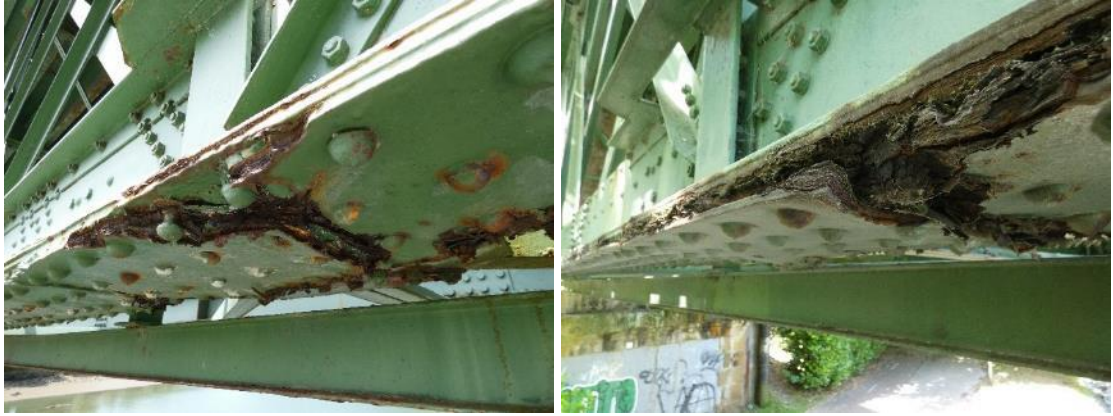
28. irudia. Korrosioaren ondoriozko sekzio-galera handiak beheko kordoiaren beheko hegalean. Ezkerraldean, 2. baako 9. modulua, ibaian gora; eskuinaldean, 1. baako 3. modulua, ibaian gora.

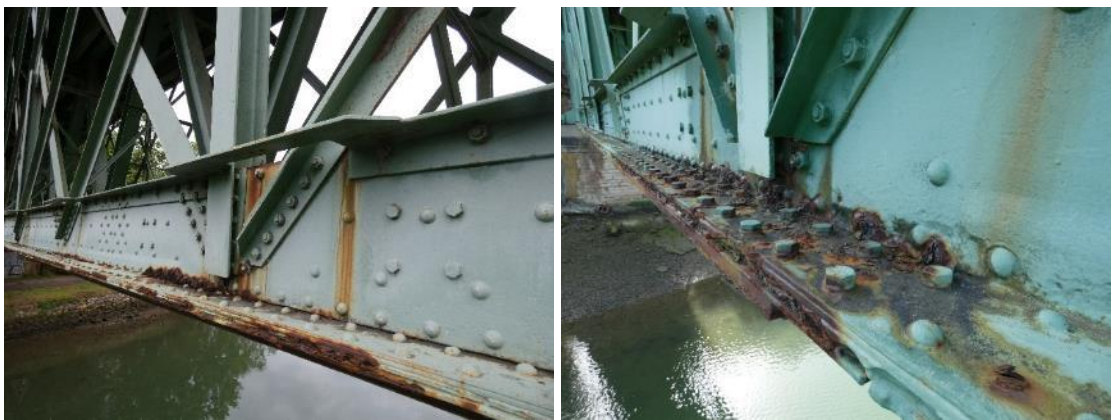
Korrosioak eragindako kalteak nolabaiteko erregulartasunez hauteman diren beste puntu bat da kordoiaren arimaren eta beheko hegalarren arteko lotunea. Izan ere, puntu horretan sortzen den etenak ur-pilaketa errazten du.

29. irudia. Korrosioak beheko kordoiaren arimaren eta hegalarren arteko lotunean. Ezkerraldean, 1. baako 8. modulua, ibaian gora; eskuinaldean, 2. baako 5. modulua, ibaian behera.

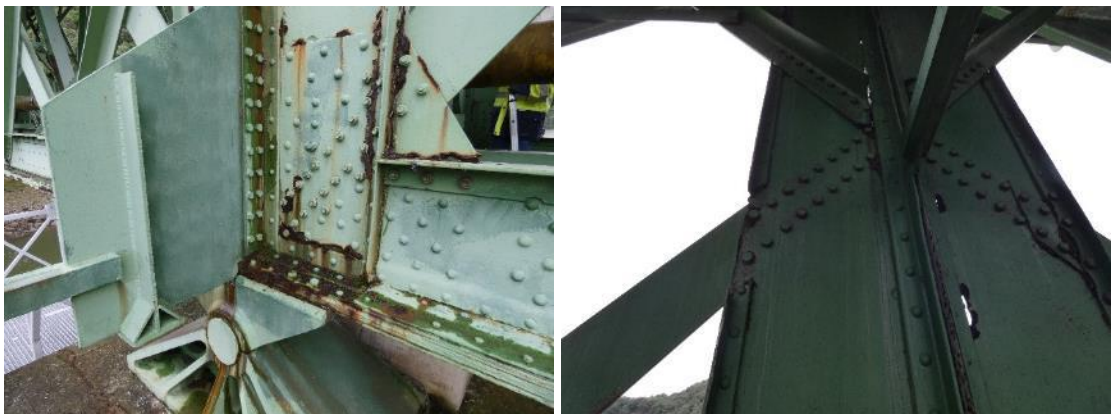
Bestalde, adierazi denez, piletan eta estribuetan berme-muntagek kalte puntualak dituzte korrosioaren ondorioz. Izan ere, korrosioak xaflak zulatu ditu zenbait puntutan. Hemen ere, profil konposatuak direnez, hainbat xaflaren loturatik abiatuta osatuak, xafla horien arteko lotunetan gertatzen den ur-metaketarekin lotuta dago korrosioa.

30. irudia. Korrosio handiak, xaflak zulatzerainokoak ere, 1. pilaren gaineko berme-muntagan, ibaian behera.

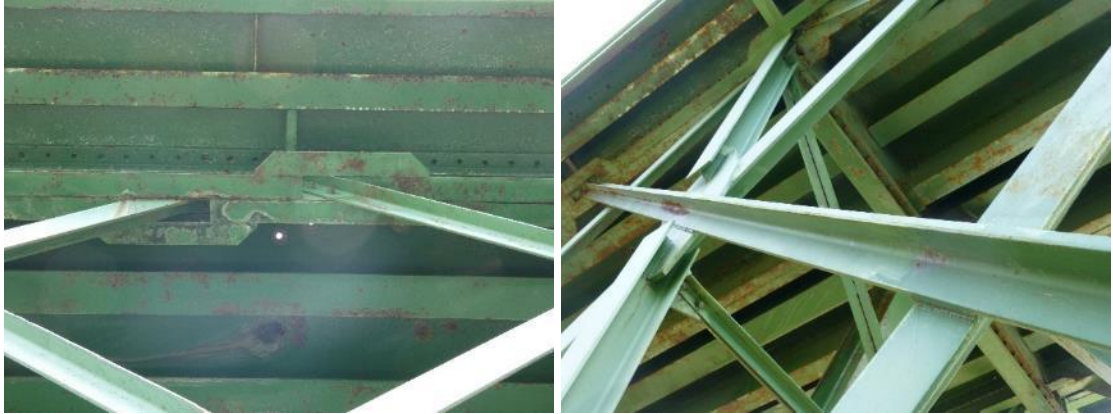
Gainazalek, diagonalek, kontradiagonalek eta goiko kordoiak gainazaleko korrosioak baino ez dituzte, hurrengo irudietan ikus daitekeenez.

31. irudia. Gainazaleko korrosioa alboko saretetan. Ezkerraldean, 2. baoko 5. moduluaren goiko kordoia, ibaian gora. Eskuinaldean, 2. baoko 8. moduluaren diagonala, ibaian behera.

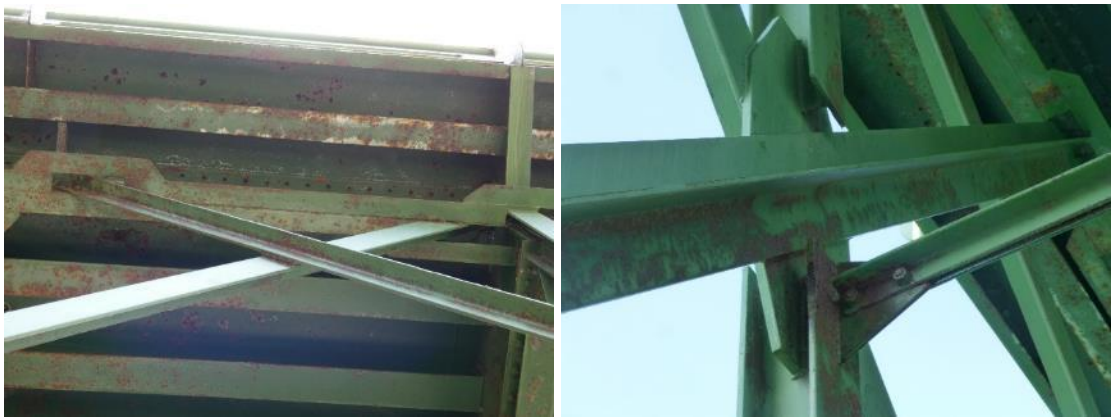
32. irudia. Gainazaleko korrosioa alboko saretetan. Ezkerraldean, 2. baoko 9. moduluaren goiko kordoia, ibaian behera. Eskuinaldean, 2. baoko 2. moduluaren kontradiagonala, ibaian behera.

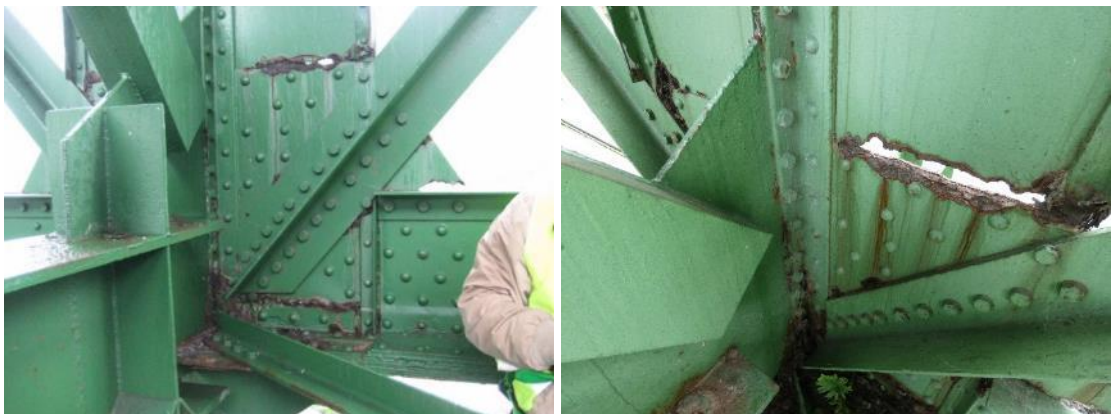
Kalteak 2011n egindako azken ikuskapenetik izan duen bilakaerari dagokionez, hurrengo irudietan ikus daitekeenez, pinturaren narriadura nabarmenez gain, korrosioak eragindako kalteen aurrerapena ikus daiteke.

33. irudia. Berme-muntaga 1. pilaren gainean, ibaian behera. Ezkerreko irudia 2011n hartua da, eta eskuinekoa 2020an.

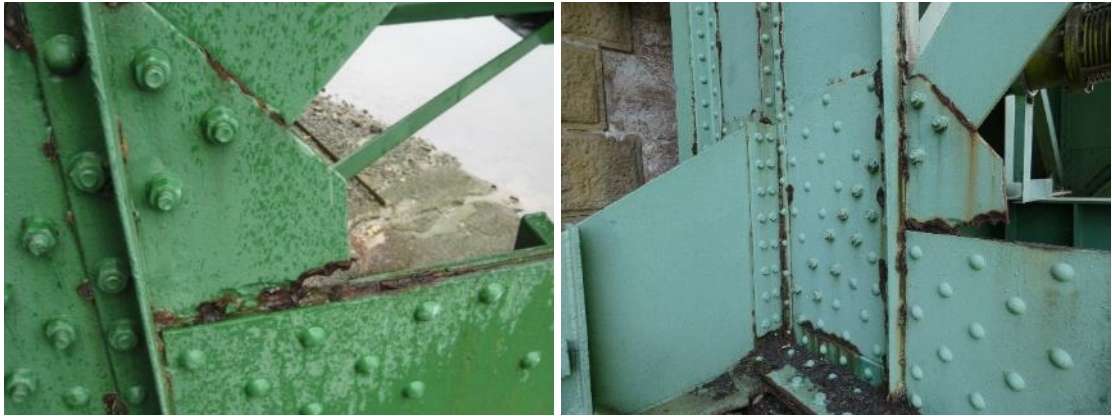
34. irudia. Berme-muntagaren lotura-kartela 2. estribuaren gainean, ibaian behera. Ezkerreko irudia 2011n hartua da, eta eskuinekoa 2020an.

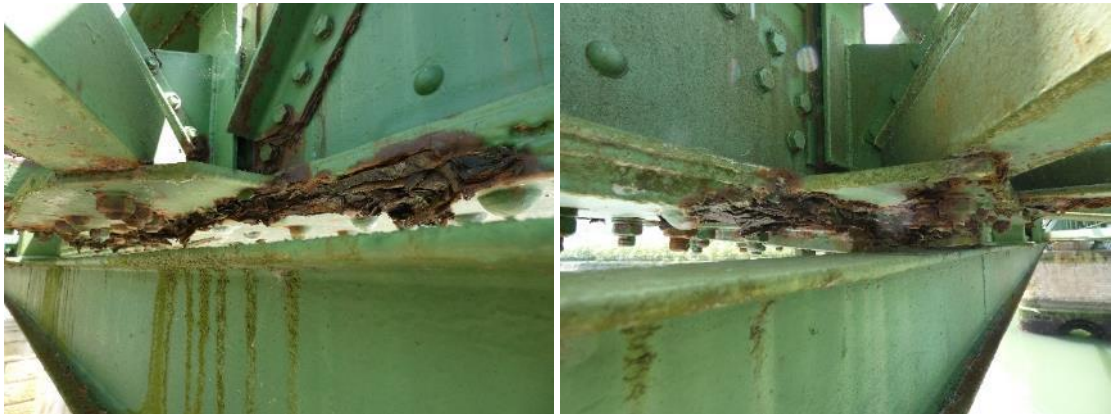
Beheko kordoiaren mailan osatzen den saretan horizontalean, nabarmentzekoak dira diagonalak eta beheko kordoa lotzeko karteletan antzemandako korrosio biziak. Izan ere, eremu horietan kalteak metatzearen ondorioz, bai kartelek, bai kordoiaren hegalek sekzio-galera handiak dituzte.

35. irudia. Diagonalaren eta beheko kordoiaren arteko lotura-kartelak 2. baiko 8. moduluan, sekzio-galera handiekin.

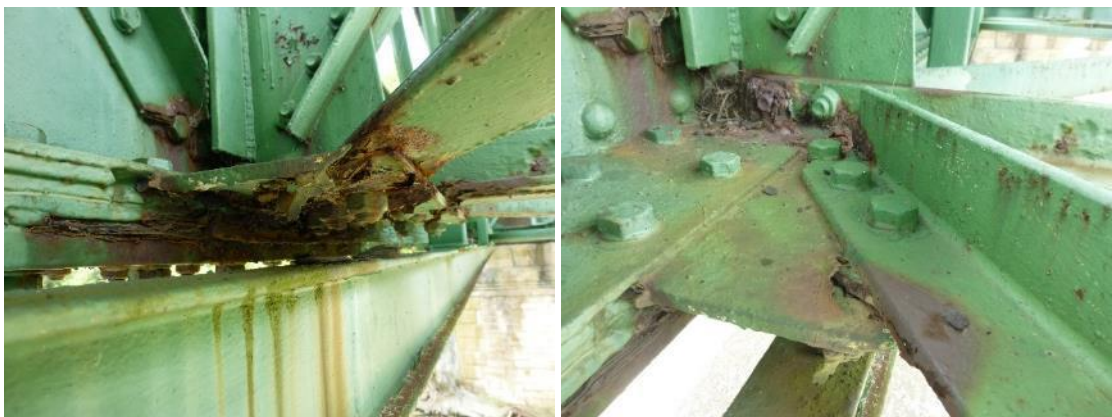
36. irudia. Diagonalaren eta beheko kordoiaren arteko lotura-kartela 2. baiko 7. moduluan, sekzio-galera handiekin.

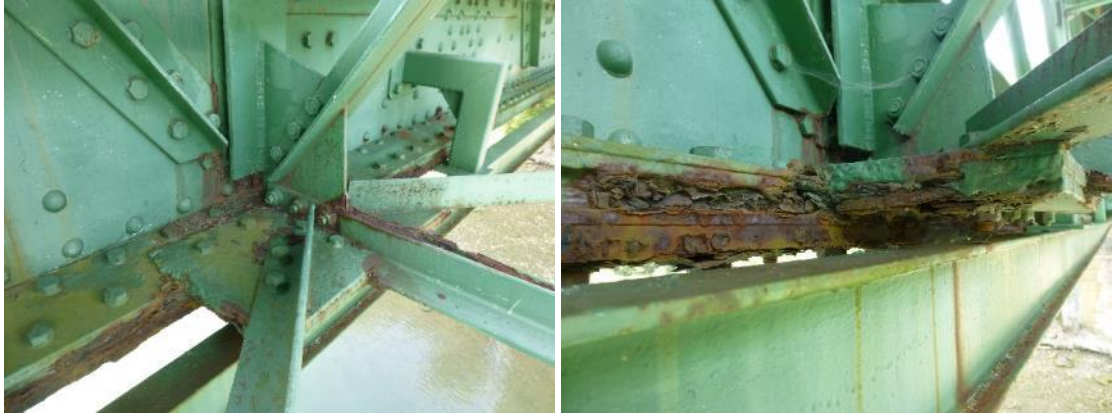
37. irudia. Diagonalaren eta beheko kordoiaren arteko lotura-kartela, aurrez sendotua, 2. baiko 6. moduluan, korrosio handiekin.

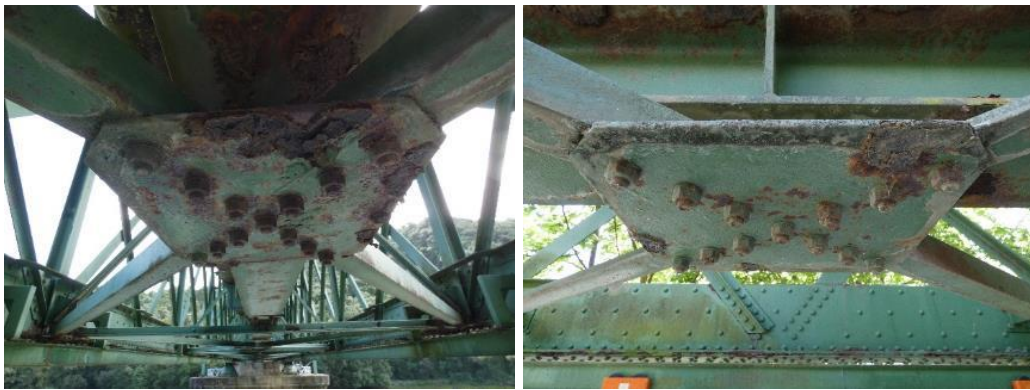
San Andresen gurutzea osatzen duten diagonalen gurutzagunean dauden lotura-kartelek korrosio txikiak dituzte, eta horietako batzuekin batera hidroxido-pakete txikiak. Kalte horiek ez daude orokortuta, eta gertatzen diren lekuetan ez dute elementuaren erresistentzia-ahalmena arriskuan jartzen oraingoz.

38. irudia. Diagonalen gurutzaguneko kartela gainazaleko korrosioekin, hidroxido-paketa puntualen batekin batera. Ezkerrean, 1. baiko 6. modulua eta, eskuinean, 1. baiko 2. modulua.

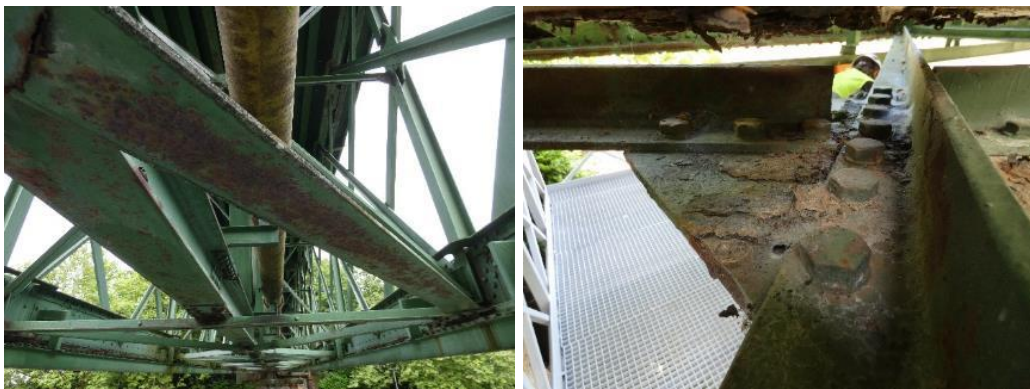
San Andreseko gurutzea osatzen duten diagonalak egoera onean daude, eta gainazaleko korrosio puntualak baino ez dira hauteman.

39. irudia. Sareta horizontaleko San Andresen gurutzea osatzen duten diagonalak, intentsitate txikiko gainazaleko korrosioekin. Ezkerrean, 1. baiko 8. modulua eta, eskuinean, 1. baiko 1. modulua.

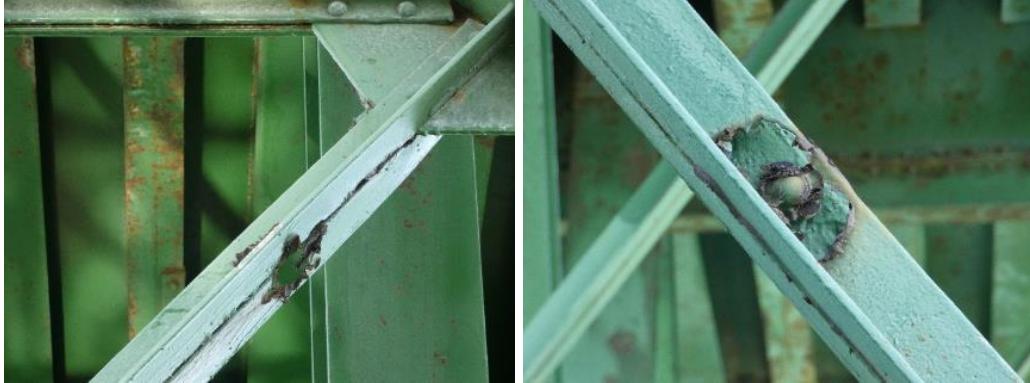
Txarrantxa horietan korrosioak eragindako kalterik handienak beheko mailako tiranteak eta San Andresen gurutzeak osatzen dituzten diagonalak dira.

40. irudia. Goiko erdian korrosioak eragindako zuloak dituzten diagonalak. Ezkerrean, 2. baiko 4. modulua eta, eskuinean, 2. baiko 1. modulua.

Korrosioak daudenez, profil jakin batzuen erresistentzia-ahalmena arriskuan dago. Horregatik, beharrezkoa da horiek ordezkatzeko. Gainera, adierazitako korrosioak kontuan izanda, iraunkortasun-arrazoiengatik komeni da haien ordezkatzeko. Tipologia eta kalibre bereko profilak erabiliko dira. Zeharkako txarrantxei dagokienez, 2 x LPN-80 profilak dira.

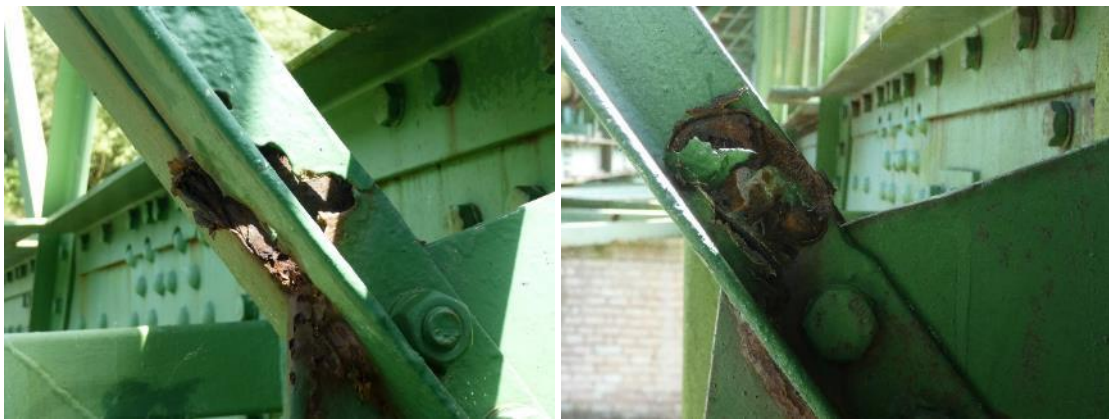
41. irudia. Korrosioaren ondoriozko zuloak dituzten diagonalak beheko kordioarekiko lotunean. Ezkerrean, 2. baiko 6. modulua eta, eskuinean, 1. baiko 5. modulua.

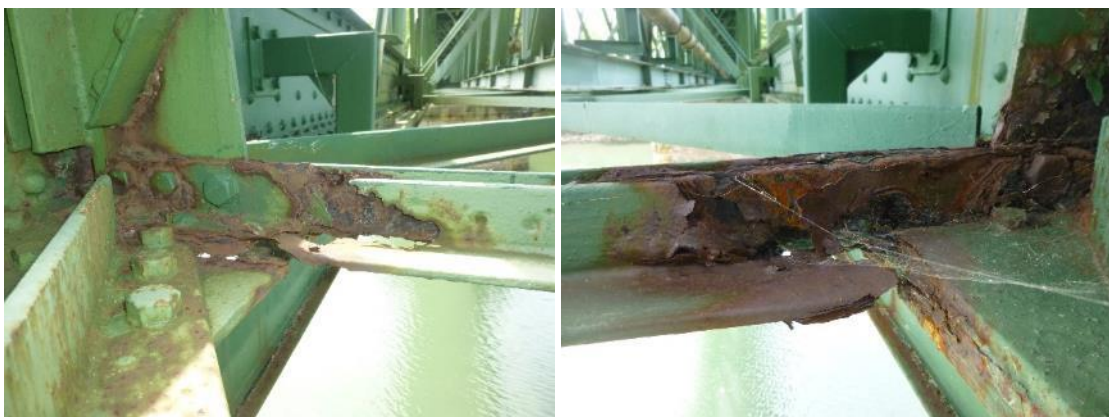
42. irudia. Beheko tiranteak, korrosioaren ondoriozko zuloekin beheko kordioarekiko lotunean, 2. baiko 7. moduluan.

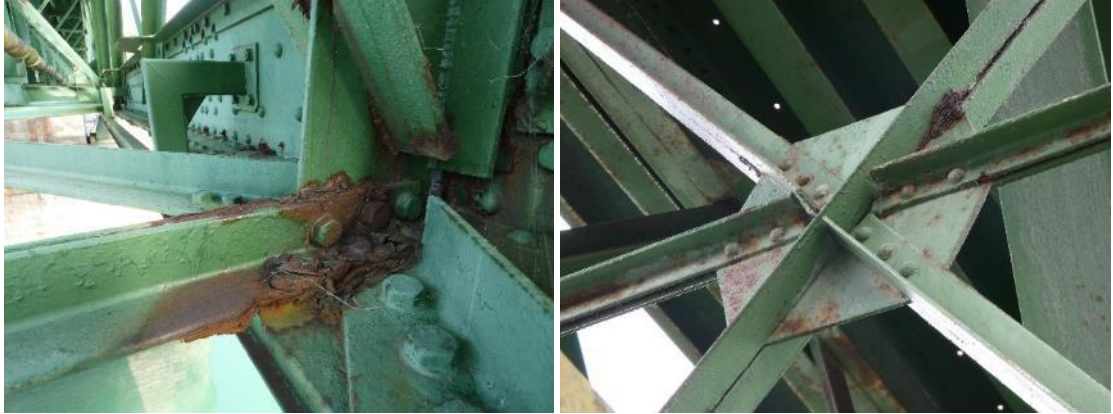
Tarteko eta alboetako lotura-kartelei dagokienez, goikoak eta behekoak korrosio puntualak dituzte, aurreko elementuetarako erakutsitakoak baino intentsitate txikiagoak.

43. irudia. Korrosioak txarrantxa-sistema bertikalaren lotura-karteletan. Ezkerrean, beheko kordioarekiko lotura-kartela, 2. baoko 3. moduluan, eta, eskuinean, erdiko lotura-kartela, 1. baoko 8. moduluan.

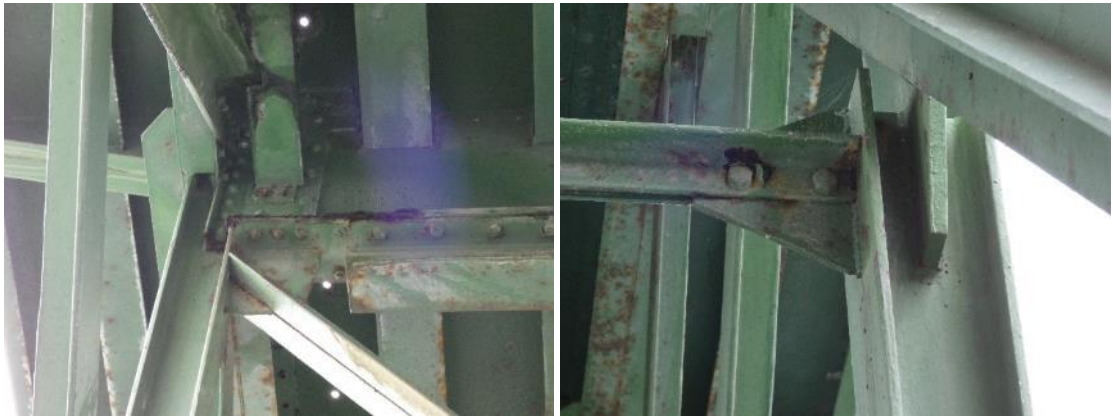
44. irudia. Korrosio puntualak goiko zeharkako habeetan, ezkerrean, eta tarteko tirantean, eskuinean, 1. baoko 9. moduluan.

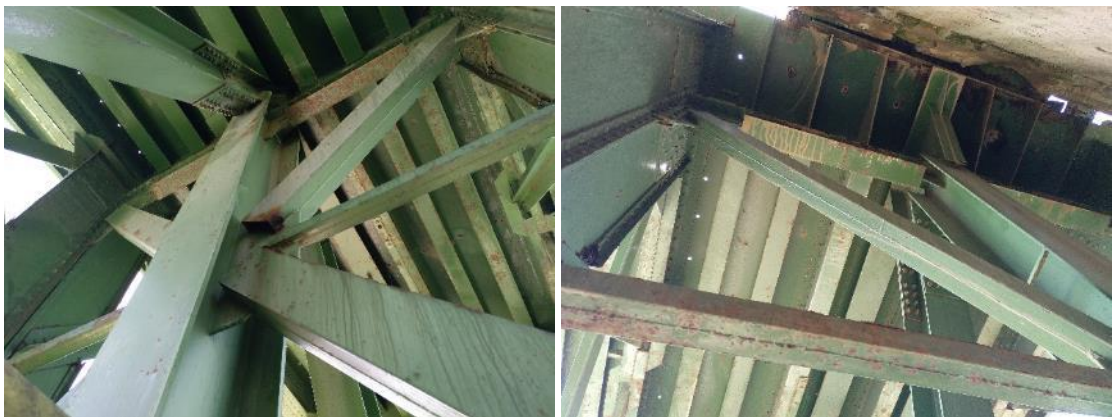
45. irudia. Pilaren zeharkako txarrantxak, ezkerrean, eta 2. estribua, eskuinean, gainazaleko korrosioekin.

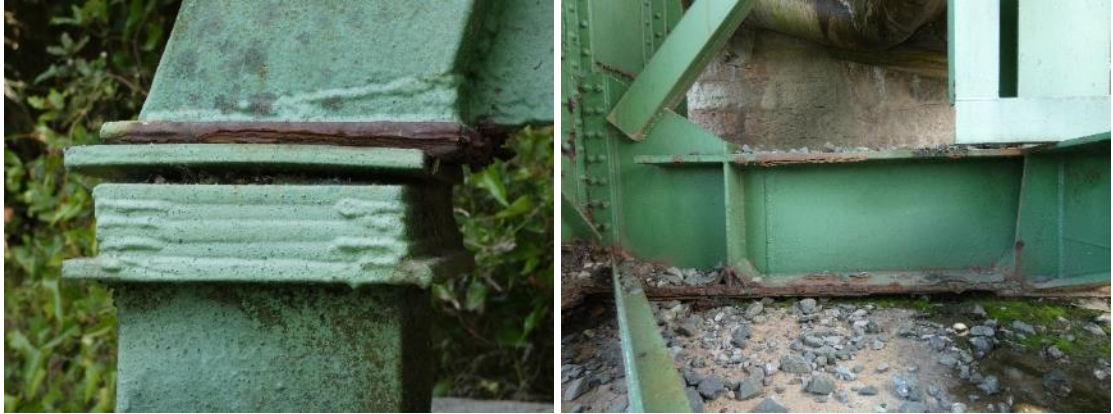
46. irudia. Ezkerrean, berme-falta goiko kordoiaren txarrantxan edo eskoran, 2. estribuan, ibaian beheara. Eskuinean, korrosioak, hidroxido-paketeekin batera, 2. estribuaren beheko zeharkako habean, ibaian beheara.

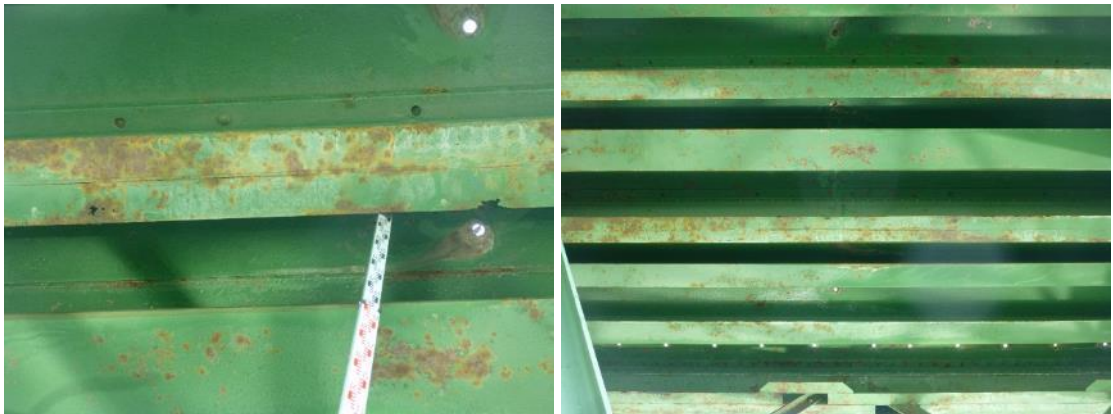
Egoera orokorra onean dago, euriaren eraginpean gutxien dagoen egituraren zatia baita. Korrosioak eragindako kalteak gainazalekoak dira oro har, baina zulo puntual txikiak ere hauteman dira.

47. irudia. Gainazaleko korrosioak, zuloren bat ere bai, 2. baiko 6. moduluko lauza ortotropan.

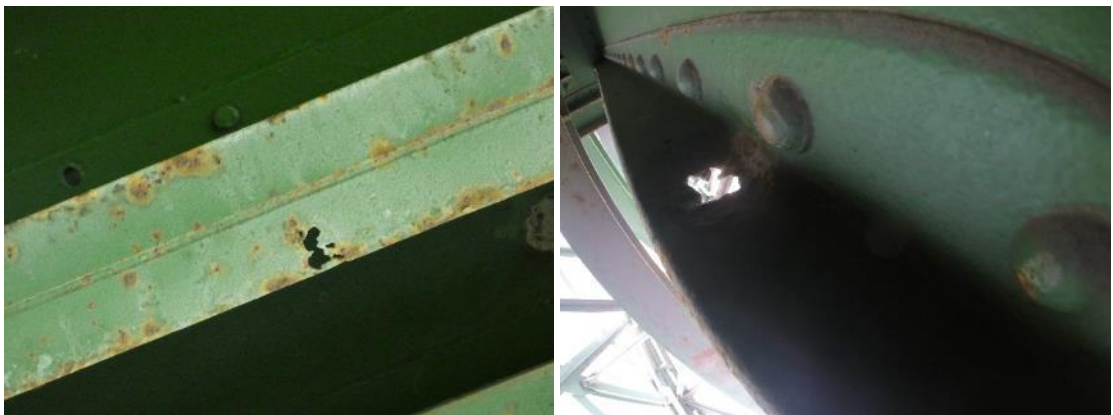
48. irudia. Korrosioaren ondoriozko zulo puntualaren xehetasuna, 1. baiko 3. moduluko lauza ortotroparen luzetarako zurrungailuan.

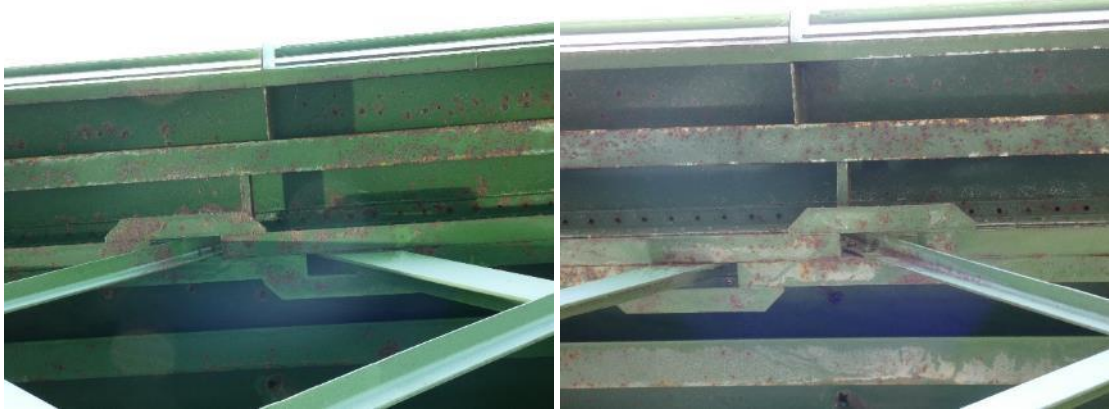
49. irudia. Gainazaleko korrosioak lauza ortotropoaren alboko zati irtenean. Ezkerrean, 2. baoko 3. modulua eta, eskuinean, 1. baoko 6. modulua.

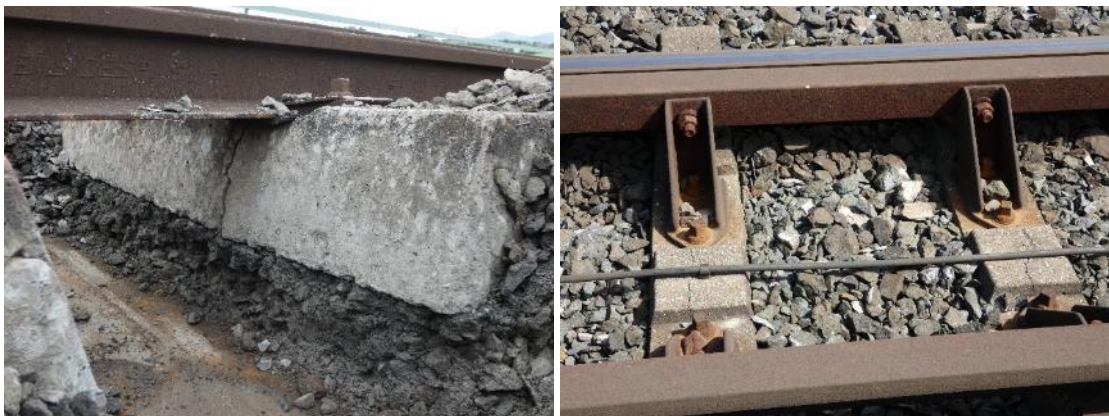
50. irudia. Nekeak eragindako pitzadurak hormigoizko trabesetan. Eskuinean, elementuaren sekzio-haustura, erreiarekin bat etorriz, eta, eskuinean, elementuaren beraren ardatzarekin lerrokatutako pitzadurak.

- Pasealekuetako barandak egoera onean daudenez, zurrustatu eta pintatu bat baino ez dira egingo.
- Bideko elementuak ordeztzea: balastoa, trabesak, errailak eta erreaileragailua.
- Ez da kontuan hartzen balastoa babesteko hormatxoa ordezkatzeko, ezta plataformari eusten dion zoruko xafla edo alboko pasealekuak osatzen dituen zoruko xafla ordezkatzeko. Dena den, korrosio puntualak dituztenez, zurrustatu eta pintatu egingo dira kontserbatzeko.
- Beharrezkotzat jotzen da katenariaren zutoinak ordezkatzeko, indarrean dagoen araudiaren arabera eguneratzeko.
- Etribuetara sartzeko eskaileren ordeztzea, erorketen aurkako sistema duten eskailera berriak jarriko dira.

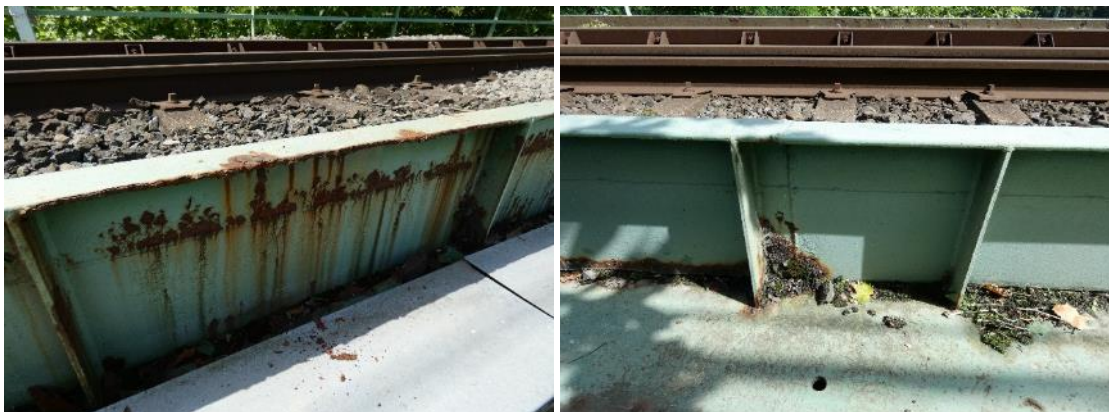
Alboetako xafletan (balastoa babesteko hormatxoren zeregina betetzen dute) korrosio puntualak daude elementu osoan zehar, eta nahiz eta horietako batzuk herdoilarekin batera ageri, ez da identifikatu haiek ordezkatzea eskatuko duen kalterik.

51. irudia. Korrosioak, horietako batzuk herdoilarekin batera, balastoa babesteko hormatxoan.

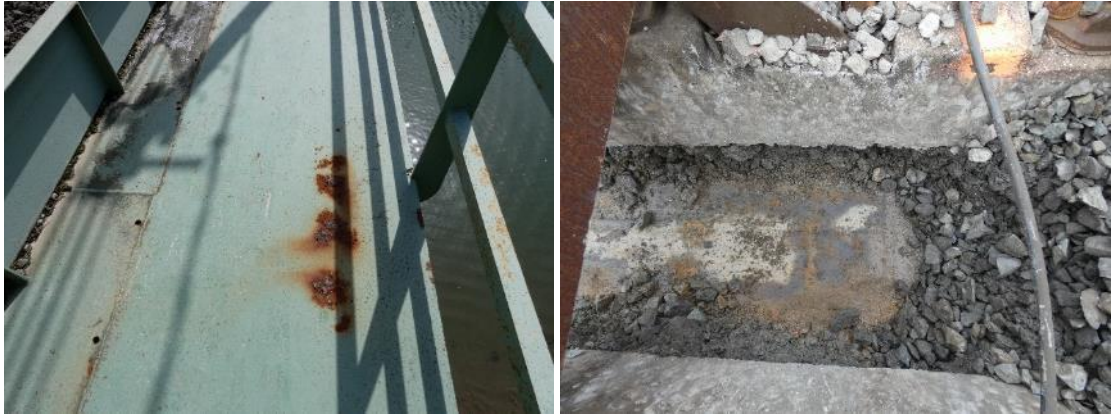
Plataformari eusten dion zoru-xafla kontserbazio-egoera egokian dago. Guztira 8 lagin hartu ziren balastoan bertan, ur-pilaketarekin lotutako korrosioak antzemateko, eta garrantzi txikiko korrosio arinak baino ez ziren ikusi.

Alboetako pasealekuek osatzen duten zoru-xafla ere egoera onean dago, eta garrantzi txikiko korrosio puntualen bat baino ez du.

52. irudia. Ezkerrean, korrosio puntualak pasealekuko zoru-xaflan, ibaian gora. Eskuinean, korrosio-patina txikiak balastoaren azpiko zoru-xaflan.

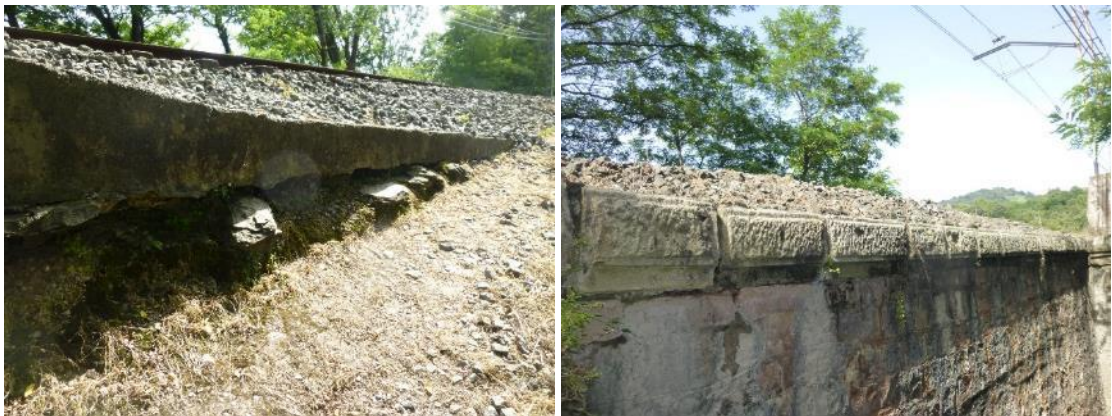
53. irudia. Ezkerrean, 1. estribuaren bueltako hormaren iparraldeko alboan zerbitzuak biltzen dituen garlanda aterata. Eskuinean, balasto-isuria 1. estribuaren hegoaldeko hormaren gainean.

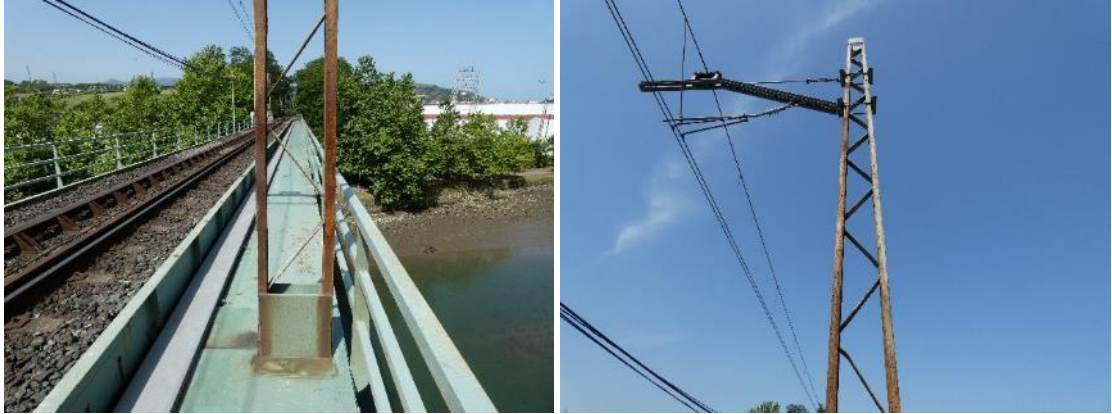
Katenariei dagokienez (zubiaren beraren gainean kokatutakoa zein sarbide bakoitzean daudenak), nahiz eta gainazaleko eta garrantzi txikiagoko korrosioak eduki, komenigarritzat jotzen da elementu horiek indarrean dagoen araudira eguneratzea.

54. irudia. Zubiaren gainean dagoen katenariako zutoina, gainazaleko korrosioekin.
