MEMORIA

JULIO 2024

El objeto del "Proyecto de rehabilitación y modernización de la estación de Galtzaraborda, Revision B-julio 2024" es definir, con el nivel propio de un proyecto de construcción, las obras necesarias para materializar la rehabilitación y modernización de la estación de Galtzaraborda de la línea Donostia-Hendaia de Euskotren, incorporando las modificaciones precisas derivadas de las obras en ejecución y de los proyectos definidos, mediante las actuaciones siguientes:

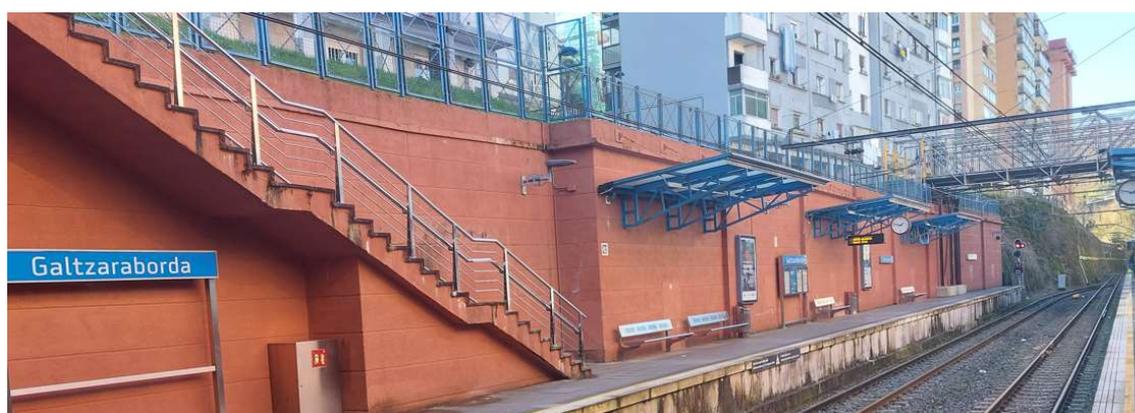
El andén sentido Hendaia presenta un muro de bloques prefabricados de hormigón de 5 m de altura y 65 m de longitud aproximadamente que oculta en su trasdós hueco un talud rocoso anclado.

Ilustración 4: Muro de bloque del andén sentido Hendaia y pasarela provisional

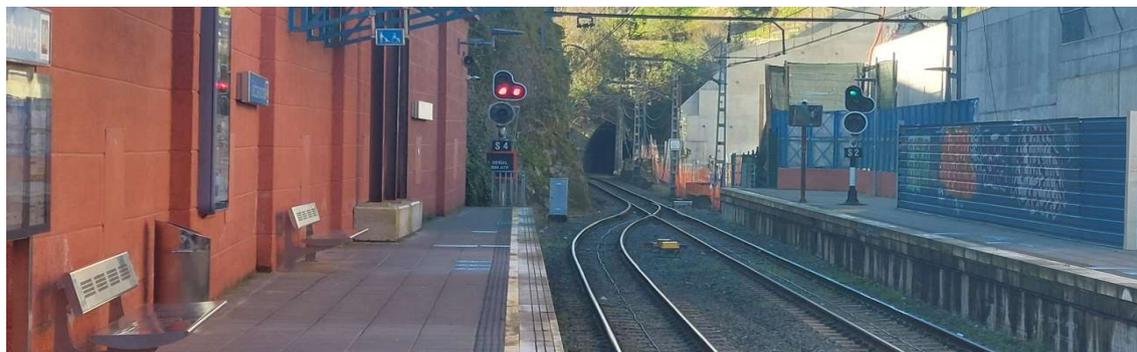
Este muro de bloques se construyó respetando el talud existente y por ello, estrangula y reduce progresivamente el andén actual desde los de 3 m de ancho hasta 1 m en la punta lado Donostia.

Ilustración 6: Pérdida progresiva de anchura en andén sentido Hendaia lado Donostia

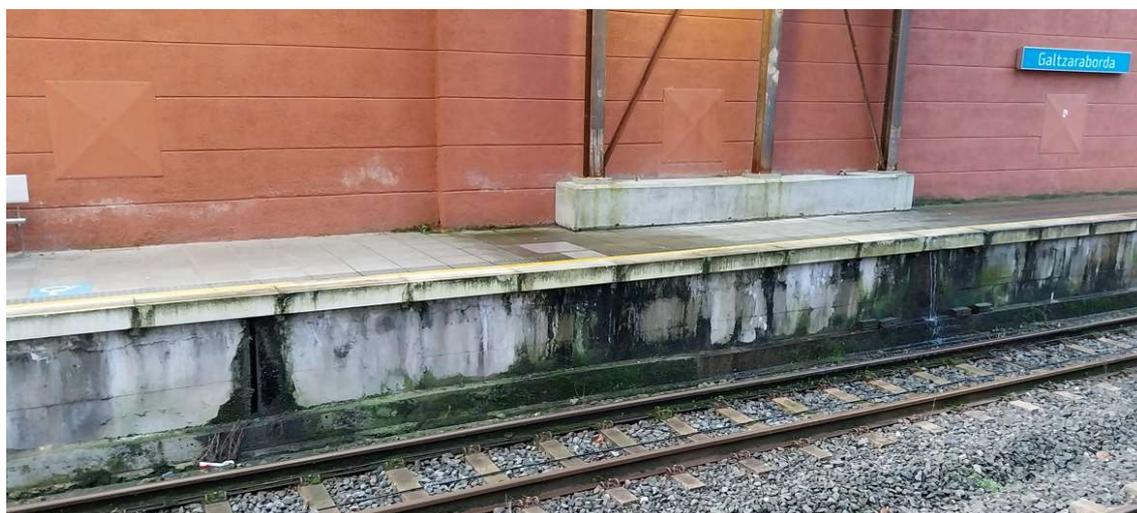
Desde el trasdós de este muro se filtran al andén aguas limpias procedentes de la escorrentía del talud y aguas de procedencia dudosa que llegan a la cuneta procedentes de la rotura de un cruce bajo las vías de la red de saneamiento municipal.

Ilustración 7: Filtraciones de agua del talud a través del andén

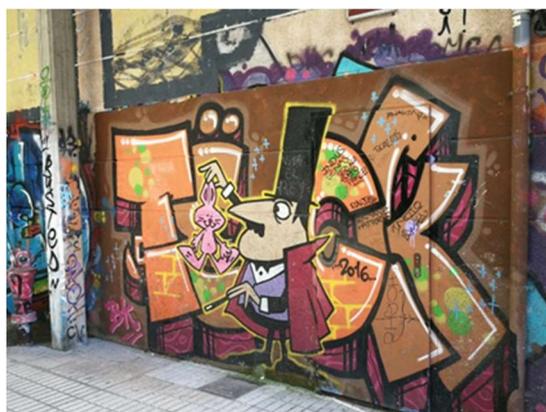
Al final del paso inferior, existe una puerta de acceso al cuarto técnico de comunicaciones de la estación, enmascarada por los grafitis, a la cual se puede llegar también desde otra puerta abierta en el cierre lateral del andén.

Ilustración 11: Puerta de acceso al cuarto de comunicaciones desde el paseo soterrado

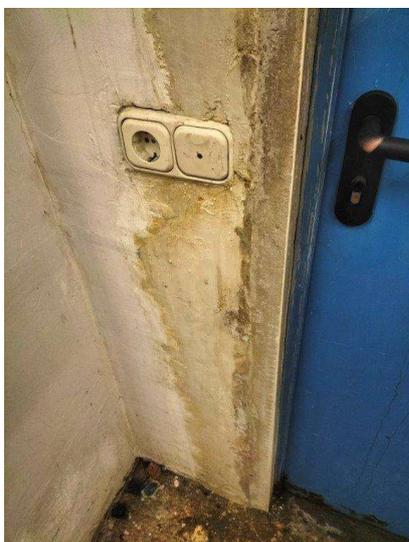
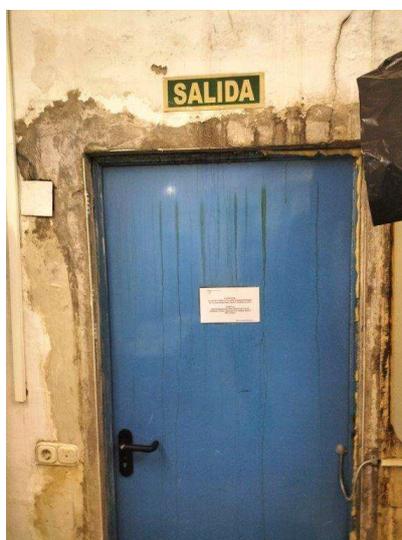
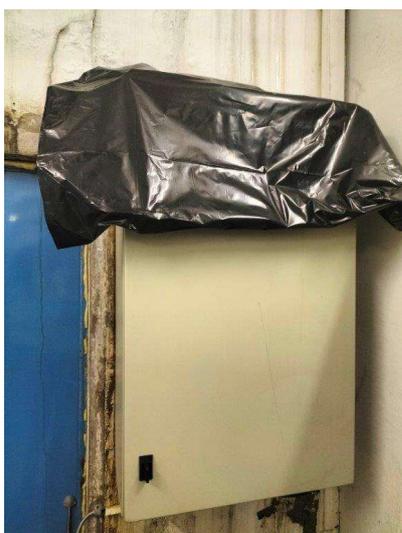
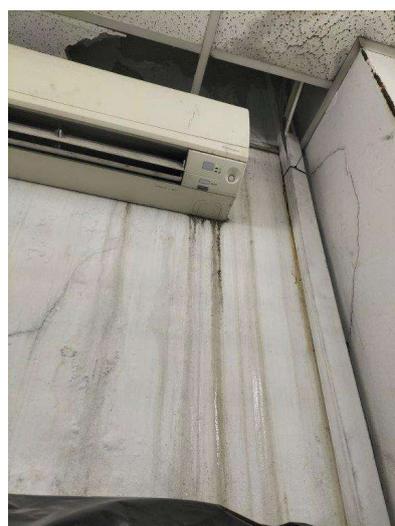
El cuarto de comunicaciones es objeto de numerosas incidencias por goteras, que probablemente estarán causadas en gran medida por filtraciones desde el aseo público situado encima y por la urbanización.

Ilustración 13 Filtraciones en cuarto de comunicaciones

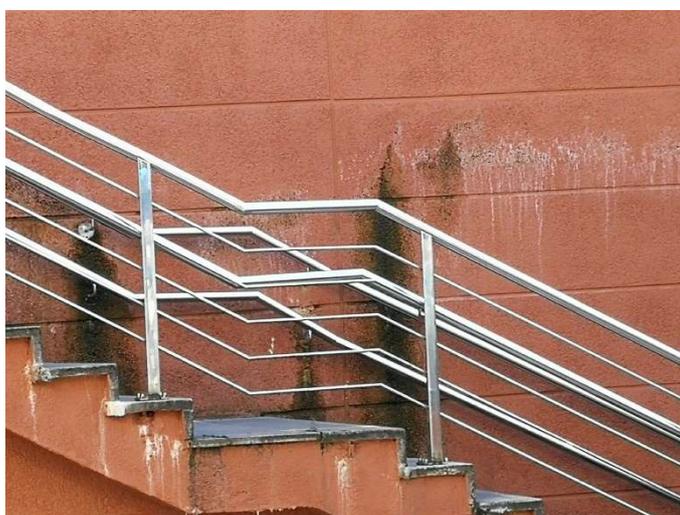
Desde esta zona se generan los problemas de humedades y filtraciones más importantes que se mencionan en otros apartados de este proyecto. Salvando la diferencia de cota entre la acera anterior y los andenes existen un muro de bloques de hormigón cuyo aspecto desde el punto de vista estructural y en un análisis simplemente visual puede parecer aceptable. No obstante, tiene varios puntos de entrada de agua y zonas húmedas que, incluso en días soleados son evidentes. Este muro precisa además un mantenimiento continuo para evitar que la gravilla que genera el talud obture el drenaje del trasdós y provoque el vuelco del muro por acumulación de agua.

Ilustración 18: humedad en escaleras muro andén sur (Dirección Hendaia)

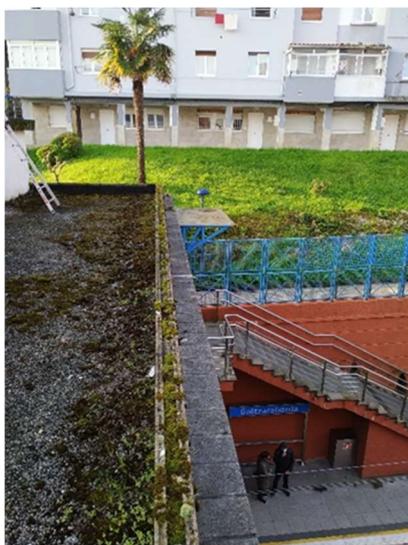
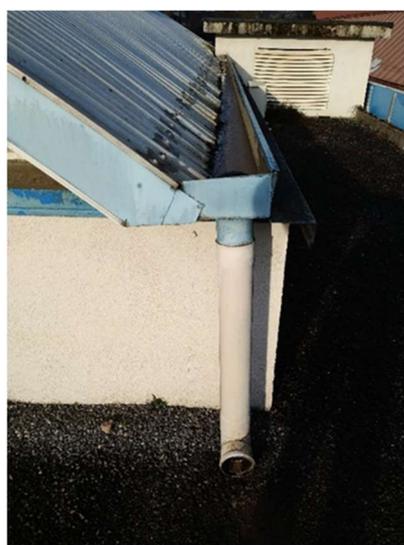
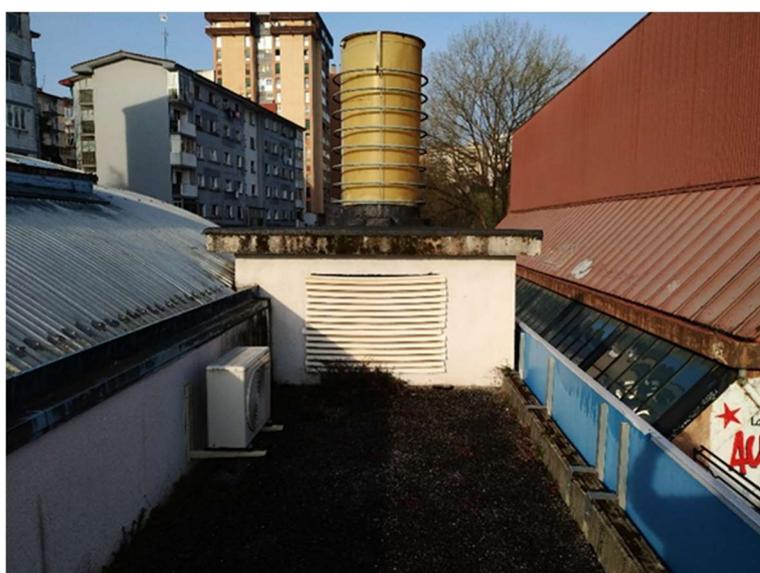
- Cubierta:
 - o Acceso para mantenimiento mediante escalera portátil, sin sistema de fijación
 - o Suciedad acumulada en canalones y bajantes atascadas. Presencia de vegetación
 - o Falta de pendientes. El agua atraviesa los bloques que componen el zócalo perimetral y cae directamente a la calle.
 - o Recogida deficiente de las pluviales. El agua de la cubierta plana se recoge en dos bajantes situadas en el porche junto a la entrada principal. En el lado oeste (andenes), el agua cae directamente a las vías. El agua que se recoge en la bóveda de policarbonato cae directamente a la cubierta plana.
 - o Policarbonatos de cubierta y muros de torres de ascensor deteriorados
 - o Remate perimetral de tela asfáltica deteriorado por exposición a radiación ultravioleta.

Ilustración 19 : Patologías en cubierta vestíbulo de estación

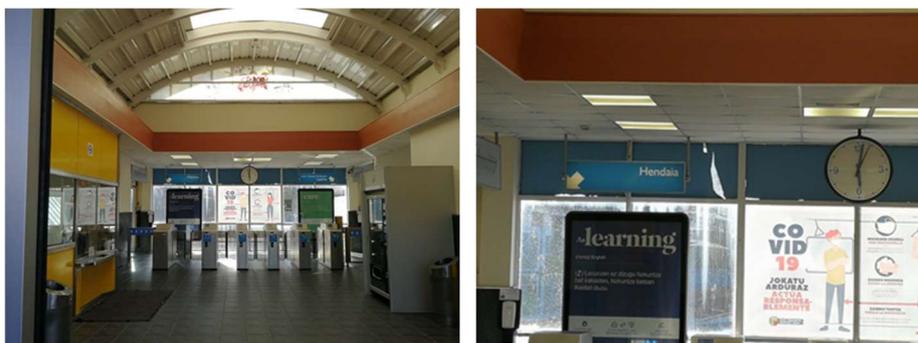
- Planta a cota de calle:
 - o Aseo público ubicado en el vestíbulo sobre el cuarto técnico de comunicaciones, con acceso libre desde la calle. Puede estar produciendo humedades sobre el cuarto técnico.
 - o Falta de correspondencia del aspecto de la estación con la imagen corporativa prevista para las estaciones del topo. Materiales vandalizables. Colores oscuros.

Ilustración 20: Interior vestíbulo de estación

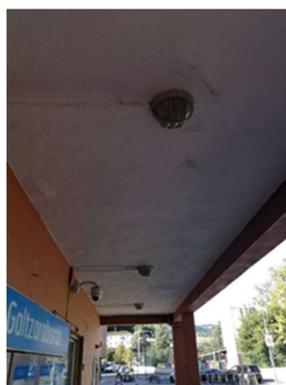
- o Alumbrado insuficiente.

Ilustración 21: Porche vestíbulo de estación

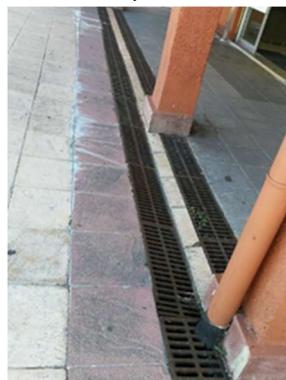
- o Desperfectos en el pavimento exterior por resaltes y pendienteado deficiente

Ilustración 22: Canaleta drenaje exterior de acceso a vestíbulo

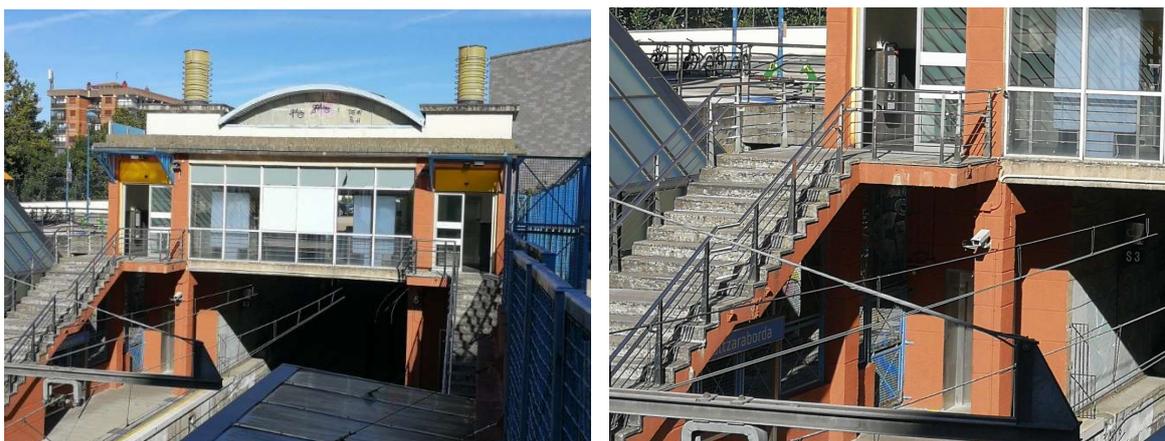
Desde el vestíbulo de la estación, se accede a los andenes mediante escaleras y ascensores. Los ascensores están actualizados, por lo que no se ha previsto cambiarlos, y los antiguos cuartos de la maquinaria han quedado en desuso. Las escaleras miden aproximadamente 2 m de ancho y necesitan renovar completamente su pavimento. El forjado también requiere saneo, limpieza y pintura para evitar riesgos futuros de desprendimiento del revestimiento.

Ilustración 23: Escaleras de acceso a andenes

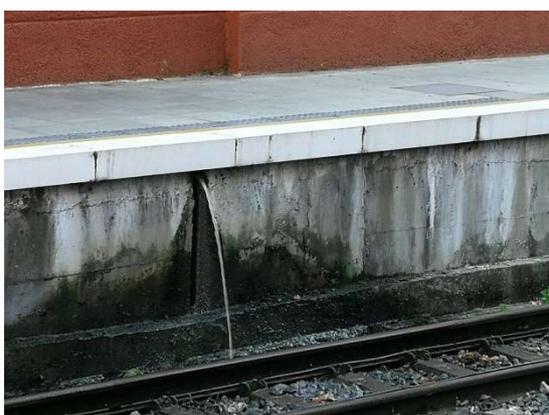
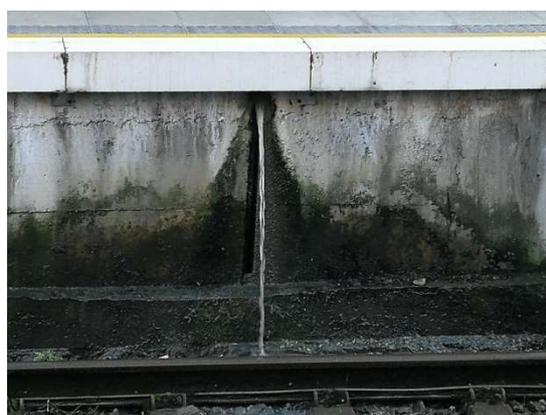
El alzado del andén dirección Hendaya hacia la vía presenta numerosas entradas de humedad. Incluso en un día soleado, se puede observar que hay entradas de flujo constante de entidad considerable.

Ilustración 25: vertido de agua a la vía desde el andén dirección Hendaia
