PROYECTO CONSTRUCTIVO PARA
LA ESTABILIZACIÓN DEL TALUD ENTRE LOS PK 28+304 Y 28+329
DE LA LÍNEA AMOREBIETA – BERMEO

ANEJO 01: GEOLOGÍA - GEOTÉCNICA
EDICIÓN 1

JULIO 2023

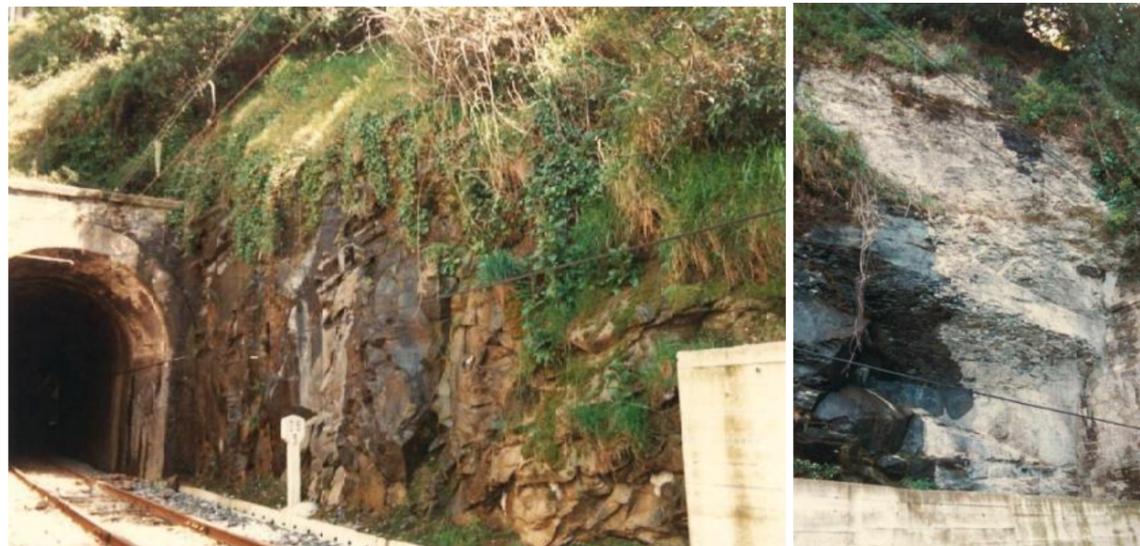
Como **recomendaciones** se mencionó la necesidad de un saneo -incluida voladura-, junto con un bulonado (50 Uds. Aproximadamente) así como la instalación de un mallazo (unos 300 m²). Además, como recomendaciones complementarias se menciona la realización de un falso túnel a la entrada del túnel 12, entre los PPKK 28+315-28+335.

Talud próximo al emboquille W del túnel 11 (izquierda), y próximo al túnel 12 (derecha), de 1988.

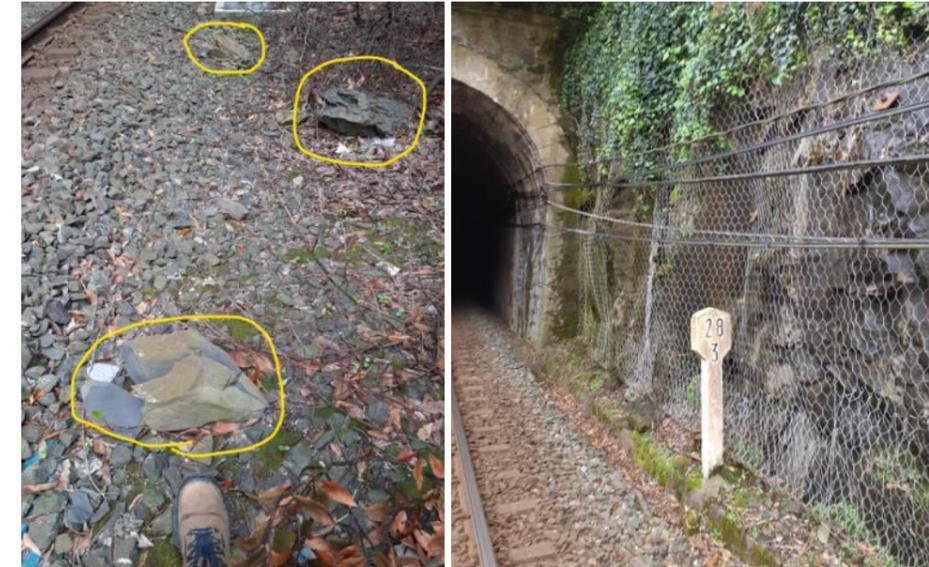
En general se describió la malla de triple torsión como sin patologías destacables. No obstante, en la entrada del túnel 12 se ha observado la presencia de bloques decimétricos acumulados próximos a la vía, además de registrar varias grietas en el hombro izquierdo del túnel 11, junto al talud.

Bloques decimétricos en la vía (izquierda) y estado de la malla de triple torsión (derecha), en 2020.

En general, el desmonte se clasificó como presentar un Estado de Deterioro, pudiendo presentar problemas a medio-largo plazo, siendo el principal riesgo las caídas de bloques.

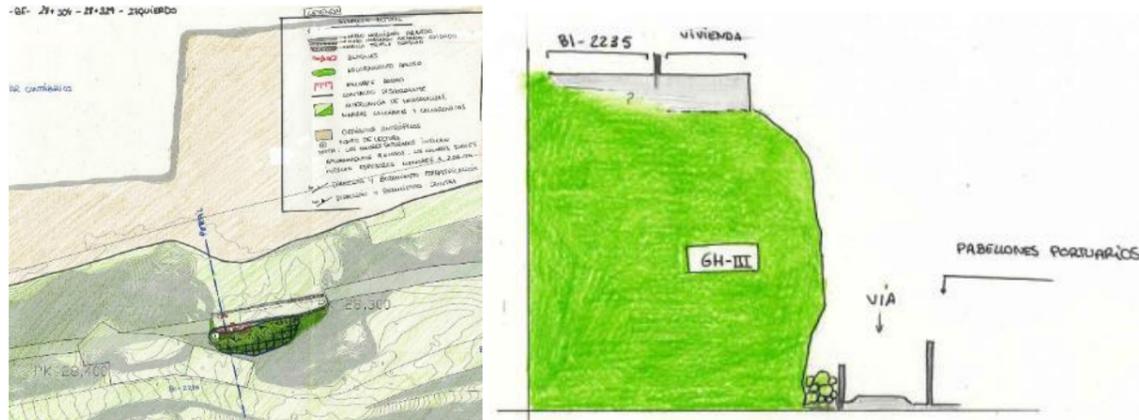
Planta y perfil realizados en 2021, se observa el desplome existente en el perfil (derecha).

- La principal problemática observada consiste en la caída de bloques decimétricos a métricos desde coronación y desde la propia cara del talud, por roturas de cuñas y bloques, las cuales se ven favorecidas por descalces previos.

Estas roturas se ven favorecidas por el hecho de que la parte inferior del talud se encuentra desplomada y descalzada.

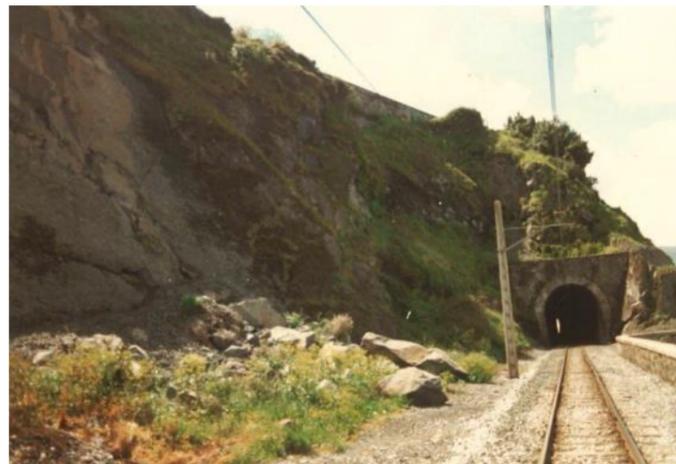
Bloques de orden métrico caídos en 1988.

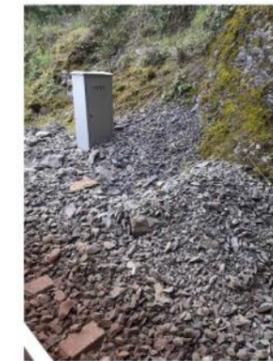
Chineos y bloques centimétricos junto a la vía

Como recomendaciones se propone la posibilidad de bulonar y colocar malla de triple torsión en el talud frontal y lateral del emboquille, así como la realización de un estudio detallado.

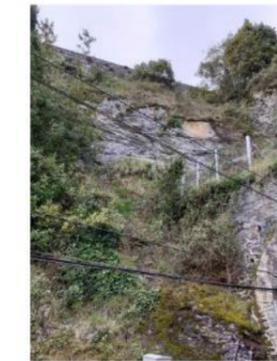
Talud lateral-frontal con posibilidad de cuñas y bloques

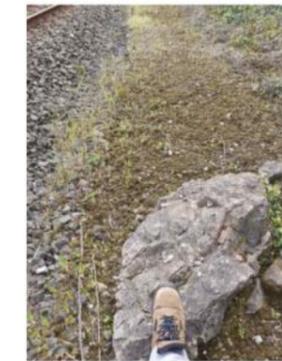
Bloque decimétrico junto a la vía

El estado del desmonte se ha clasificado como Estado de Deterioro, con posibilidad de presentar problemas a medio y largo plazo.

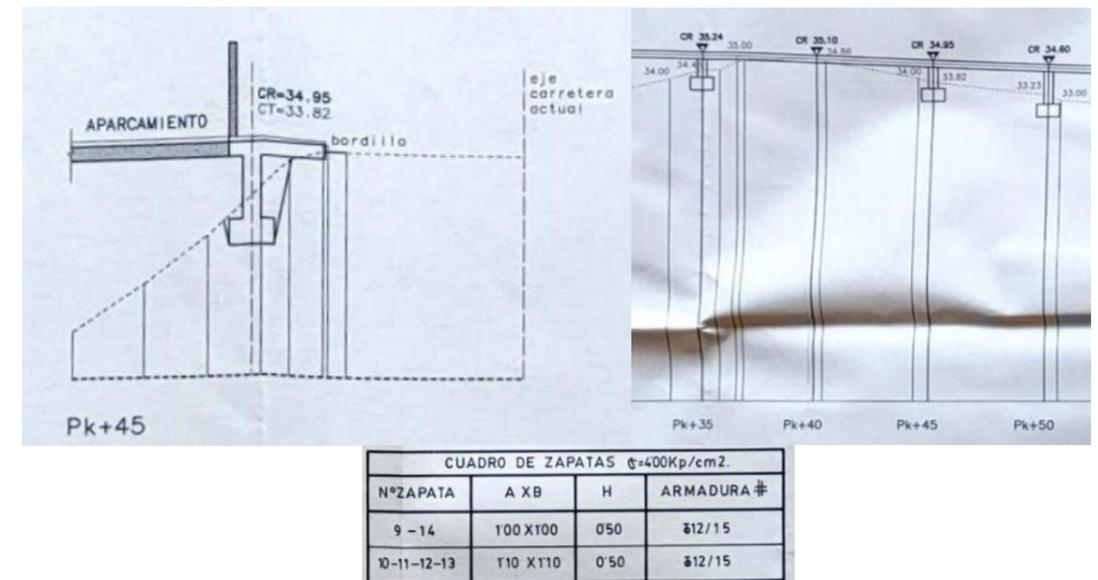
- Por un lado, la zona del aparcamiento de la vivienda y la acera superior presentan una serie de columnas cuya cimentación es directa mediante zapatas aisladas encastradas en el terreno hasta 2,0 m. Ello obliga a tener que replantear las perforaciones que pudieran hacerse en esa zona de coronación librando estas zapatas.
- Por otro, la propia piscina y vivienda situadas sobre el talud frontal tienen cimentación profunda mediante micropilotes. Ello obliga a desaconsejar la ejecución de perforaciones en la mitad superior de del talud frontal, sobre el que se emplazan estos elementos.

Detalle de la cimentación de la estructura sobre el talud lateral del emboquille

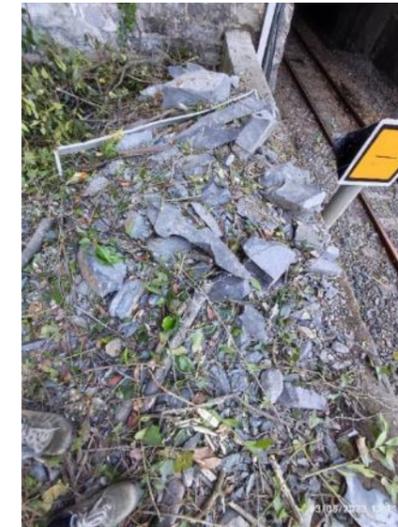
En el primer caso se generan importantes acumulaciones en el trasdós del muro de hormigón existente, si bien muchos de ellos caen también a la plataforma debido a la verticalidad y cercanía del desmonte.

Chineos y bloque decimétricos acumulados en el muro próximo al emboquille E del túnel 12.

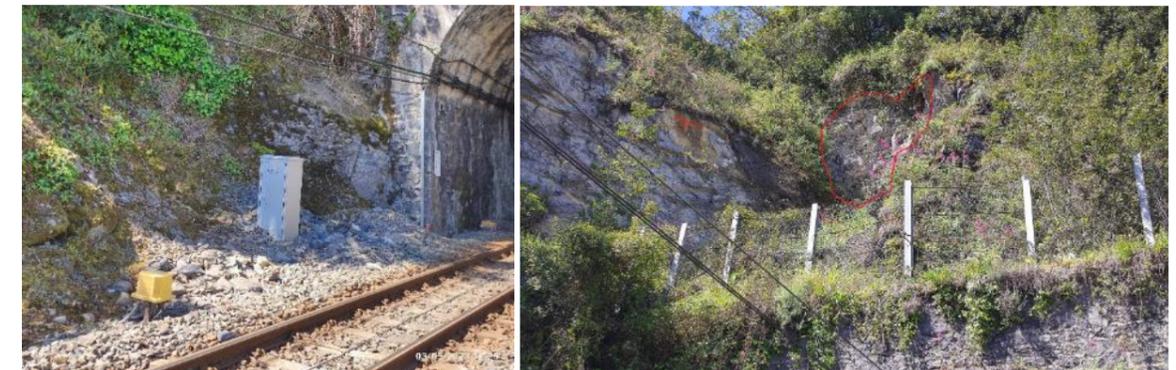
En el emboquille E del túnel 11, también se observa este fenómeno, ocasionando importantes acumulaciones en el talud lateral izquierdo. Conviene destacar que el talud frontal de este túnel, además de presentar un pequeño falso túnel, dispone de una barrera estática que impide que los fragmentos rocosos del talud frontal alcancen a la plataforma. Esta zona superior no se ha podido inspeccionar, pero se intuyen también importantes acumulaciones de material.

Acumulación de chineos al pie del Emboquille E del túnel 11 y potencial de caída de bloques en talud frontal del mencionado emboquille.

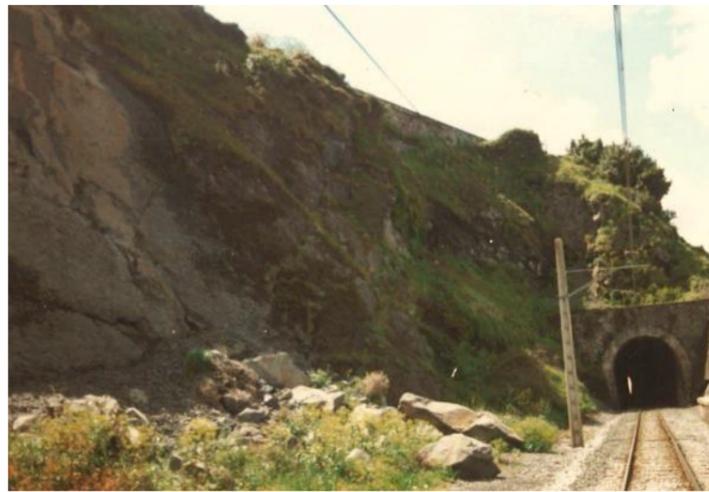
En el siguiente apartado se discutirán con más detalle estas inestabilidades. No obstante, destaca la presencia de cicatrices y registro de caídas de cuñas de varios metros cúbicos.

Desprendimiento de varios m³, localizado en la inspección de 1988.

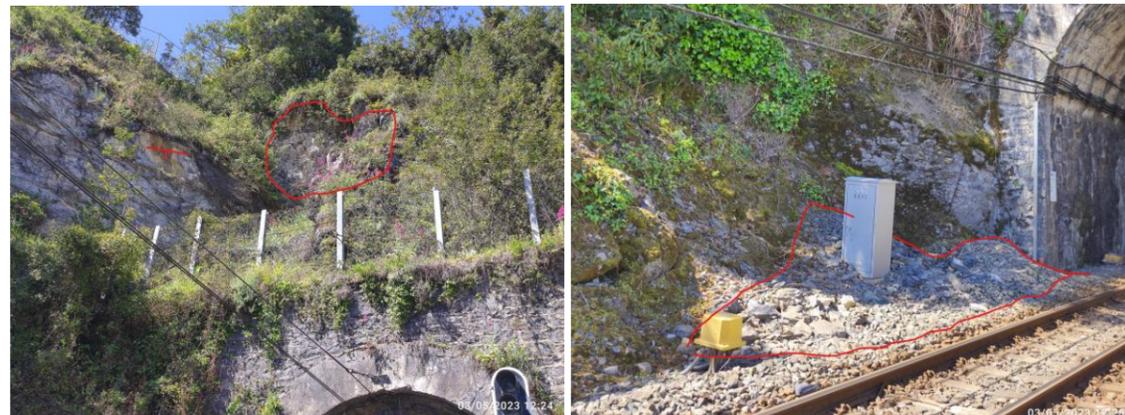
Por ello, el talud frontal del emboquille del túnel 11, presenta una berma de unos 2,5 m de anchura junto con una barrera estática. Tras ella, se aprecia un sustrato rocoso muy disgregado y fracturado, presentando cierto potencial de producir caídas. Este hecho es evidente al pie del talud lateral, donde la presencia de derrubios es muy relevante tal y como puede comprobarse en las siguientes fotografías.

Aspecto del talud frontal (izquierda) y derrubios al pie del talud lateral (derecha)

Por otra parte, el talud frontal no presenta inestabilidades relevantes que produzcan caídas con factores de seguridad inferiores al FS=1,5 considerado. No obstante, la intensa fracturación que presenta hace que sean constantes las caídas, lo cual habrá motivado seguramente la ejecución de la barrera estática.

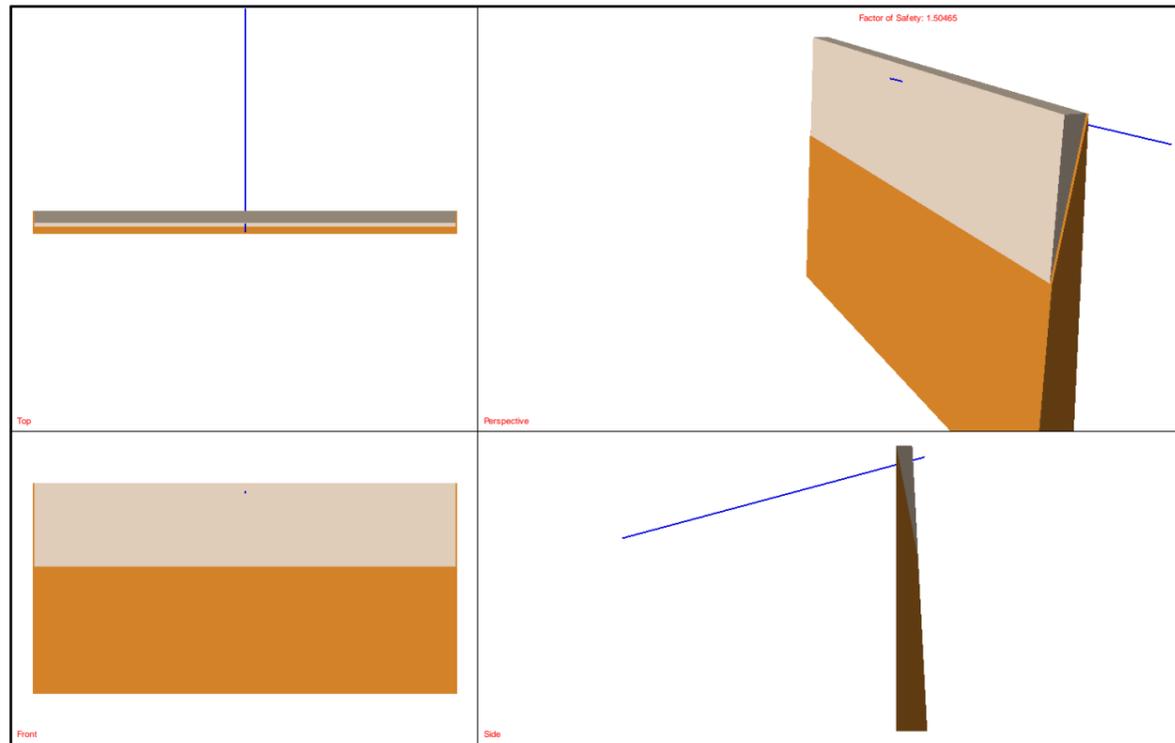
Se observa como comparativamente existe una mayor frecuencia de roturas tipo cuña que planares, si bien estas últimas presentan unos factores de seguridad inferiores. Los pormenores del cálculo de cada

una de ellas pueden consultarse en el apéndice de cálculos que acompaña al presente documento, no obstante, se observa que el caso más restrictivo corresponde a las roturas planares.

Rotura planar generada en el talud lateral.
