PROYECTO CONSTRUCTIVO DEL NUEVO VESTÍBULO DE LA ESTACIÓN DE GERNIKA
DE LA LÍNEA AMOREBIETA-BERMEO DE ETS

ANEJO 16. REHABILITACIÓN DEL EDIFICIO DE ESTACIÓN EXISTENTE

**ANEJO Nº 16. REHABILITACIÓN DEL EDIFICIO HISTÓRICO DE LA ESTACIÓN
DE GERNIKA**

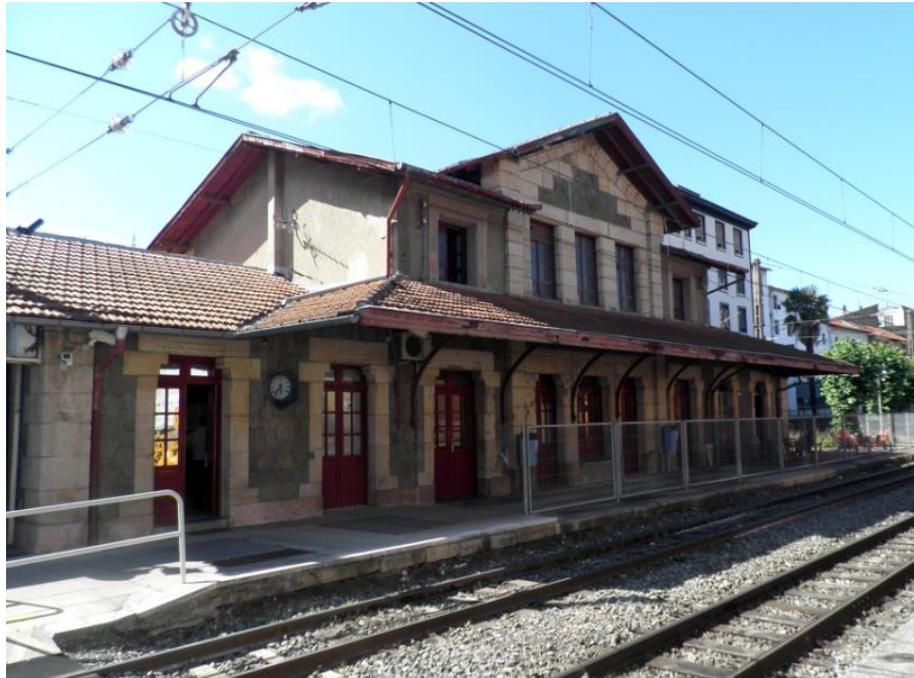
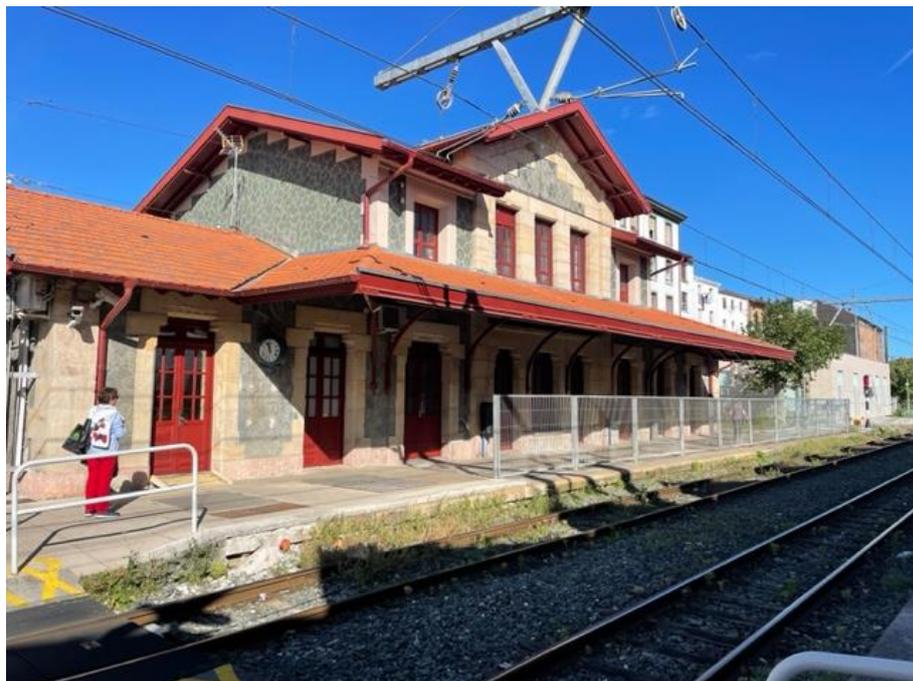
Vista del alzado del edificio desde la vía. A este lado del edificio, la marquesina es de unas dimensiones superiores, cubriendo la totalidad del andén antiguo.

En la imagen superior vista del edificio antes de la rehabilitación de cubierta, carpinterías y fachada e imagen inferior resultado después de las obras de rehabilitación en el año 2020. Se siguen apreciando en ésta última elementos colgados en fachadas que deberán ser suprimidos dentro de los alcances de este proyecto.

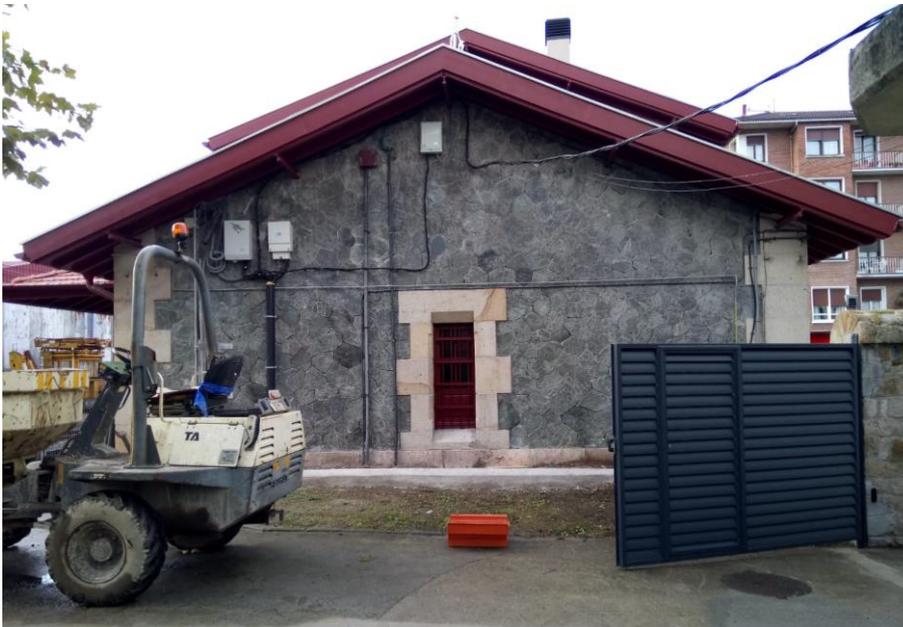
Imagen del alzado lateral Norte durante las obras llevadas a cabo en el año 2020 y finalizada la rehabilitación de la fachada. en ella se aprecian, cajas de registros y diversos cableados que deberán ser retirados como parte de los alcances de este Proyecto Constructivo.

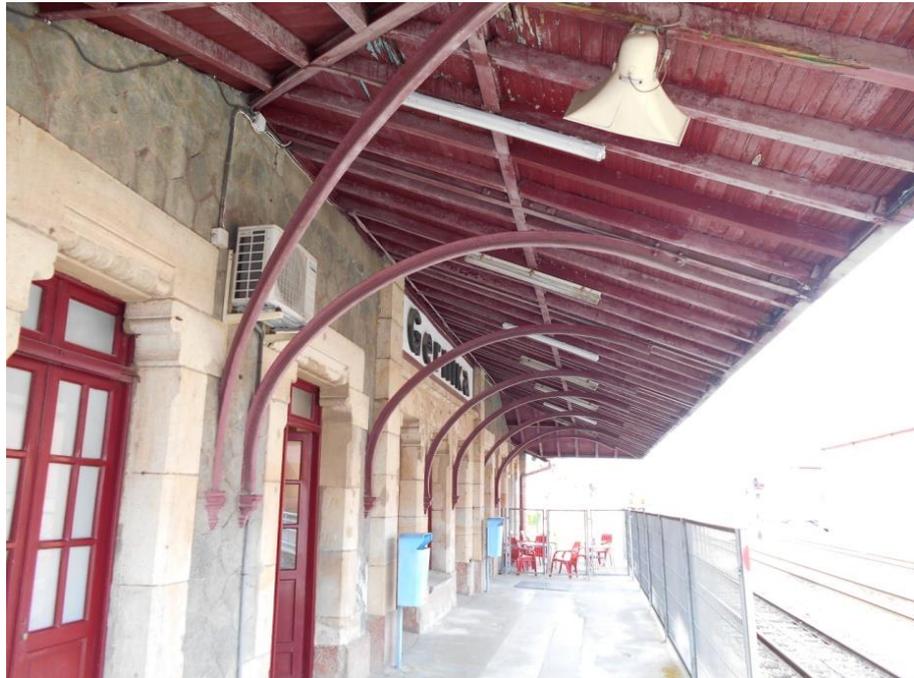
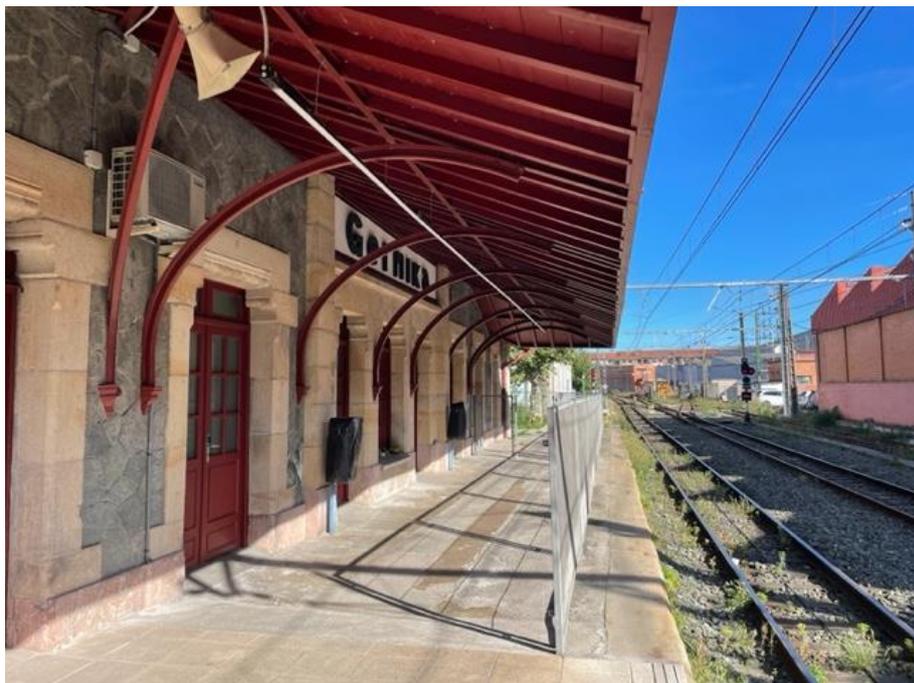
Imagen de bajo cubierta de la marquesina. Se observa como la marquesina de estructura de madera se apoya en el cerramiento y sobre los raíles de vía curvados. En la imagen superior se aprecia el estado de deterioro que sufría la marquesina en el momento de tomarse la imagen, año 2015. En la imagen inferior se aprecia el estado actual de la misma tras los trabajos de rehabilitación llevados a cabo en 2020.

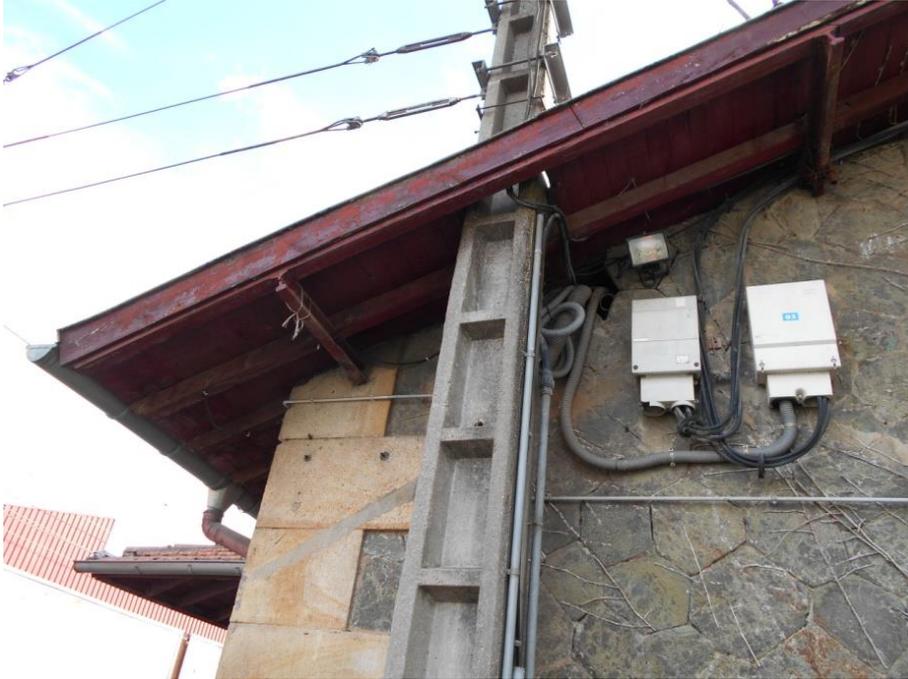
Imagen del estado de la cubierta en sus extremos Norte y Sur. Antes de la rehabilitación de la cubierta, en el año 2020, había un poste de catenaria de hormigón en cada uno de los extremos de las superficies laterales, que atravesaban todo el sistema de la cubierta. Además, se pueden observar diferentes equipos de instalaciones en la fachada al igual que restos vegetales. Las conducciones adosadas al poste de hormigón retirado permanecen actualmente soportadas por una estructura metálica auxiliar fijada a fachada. Tanto cableados, cajas de registros como la estructura metálica auxiliar deberán ser retiradas como parte de este proyecto.

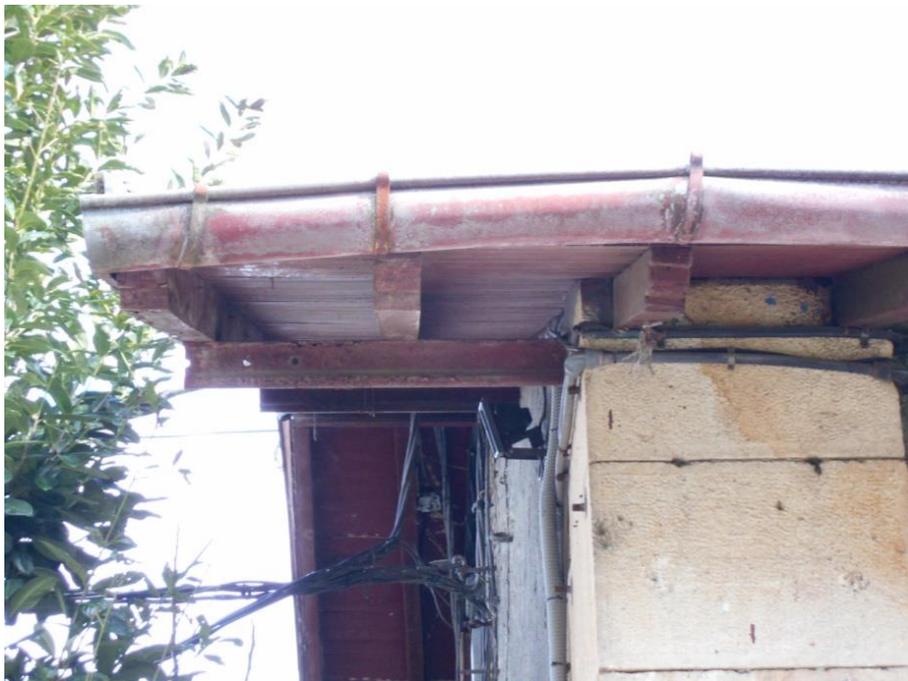
Imagen representativa del estado de los canalones de la cubierta antes de ejecutarse las labores de rehabilitación y mejora de la cubierta del edificio.

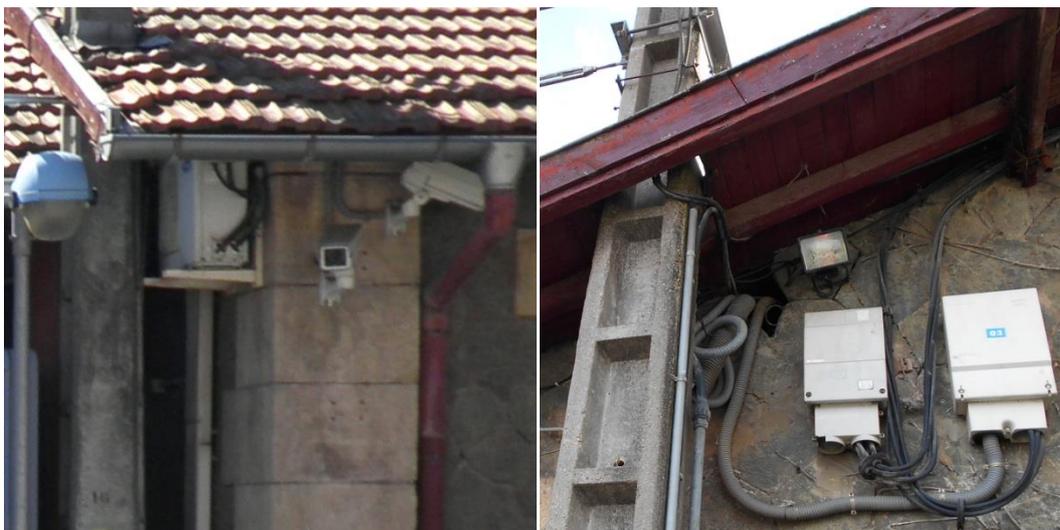
- En la fachada Norte, se observa un hueco en el encuentro con la cubierta para introducir cableado al edificio

En todas las fachadas se observan elementos, tales como aparatos de climatización, antenas, equipos de instalaciones, que debido al traslado de los usos a nuevos edificios quedarán obsoletos y sin función.

Imágenes de diferentes elementos adosados a la fachada del edificio. En la imagen de la izquierda se puede observar un equipo exterior de climatización, y las cámaras de video vigilancia. A la derecha diferentes elementos de instalaciones en la pared. Además, se puede observar cómo los cables entran al edificio por un

agujero en la pared, justo en el encuentro de la paramento vertical con la cubierta. Por otra parte, también se ven restos vegetales en la fachada.

Primeramente, se procedería a retirar todos los equipos e instalaciones colgados por fachada del edificio.

Además, se deberá tapiar el hueco existente en la fachada Noreste y se eliminan todas los restos de los arbustos ubicados en la misma fachada.

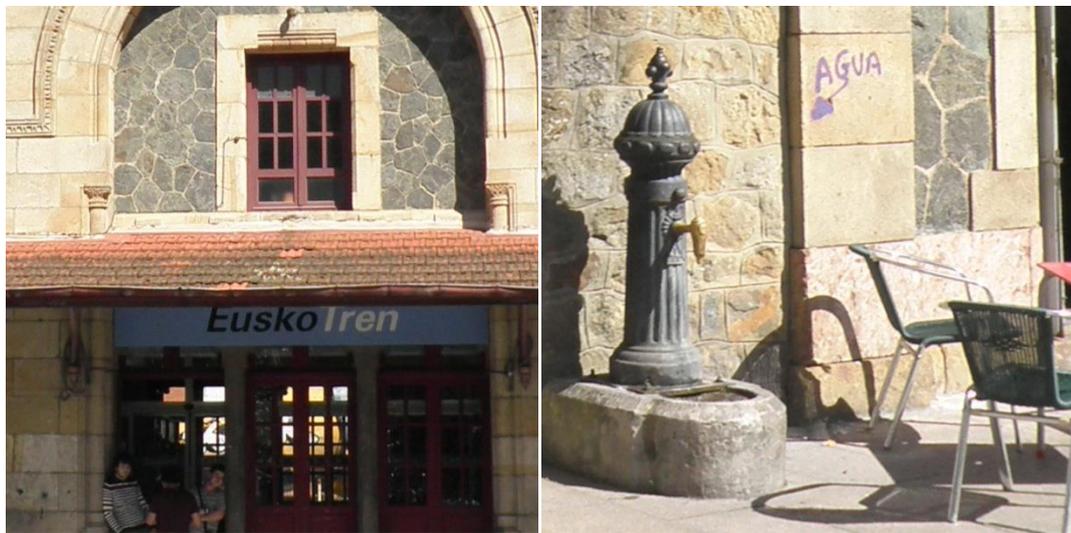
- En algunas partes de la fachada se pueden encontrar manchas, debido probablemente a suciedad que se deposita en los planos horizontales y que la lluvia arrastra por la fachada, quedándose depositada en los planos verticales.
- En algún punto de la fachada, también se encuentran manchas en la piedra ocasionadas por la humedad.
- En la fachada Norte, debido a la existencia anteriormente de arbustos en la pared, se observan restos vegetales, ramas de arbustos
- En la fachada principal, se observan pintadas en la parte del establecimiento.

En la imagen de la izquierda se observa el distintivo exterior de Euskotren y en la imagen de la derecha una pintada en la fachada de la estación. Estas imágenes se corresponden al año 2016.

Por otra parte, se procederá a una limpieza y saneo de toda la superficie de piedra para eliminar la suciedad existente, y los restos de humedad existentes debido al paso del tiempo. Además, mediante

los productos químicos correspondientes y sin provocar daño en la piedra, se procederá a la eliminación de las pintadas detectadas en la fachada Noroeste.

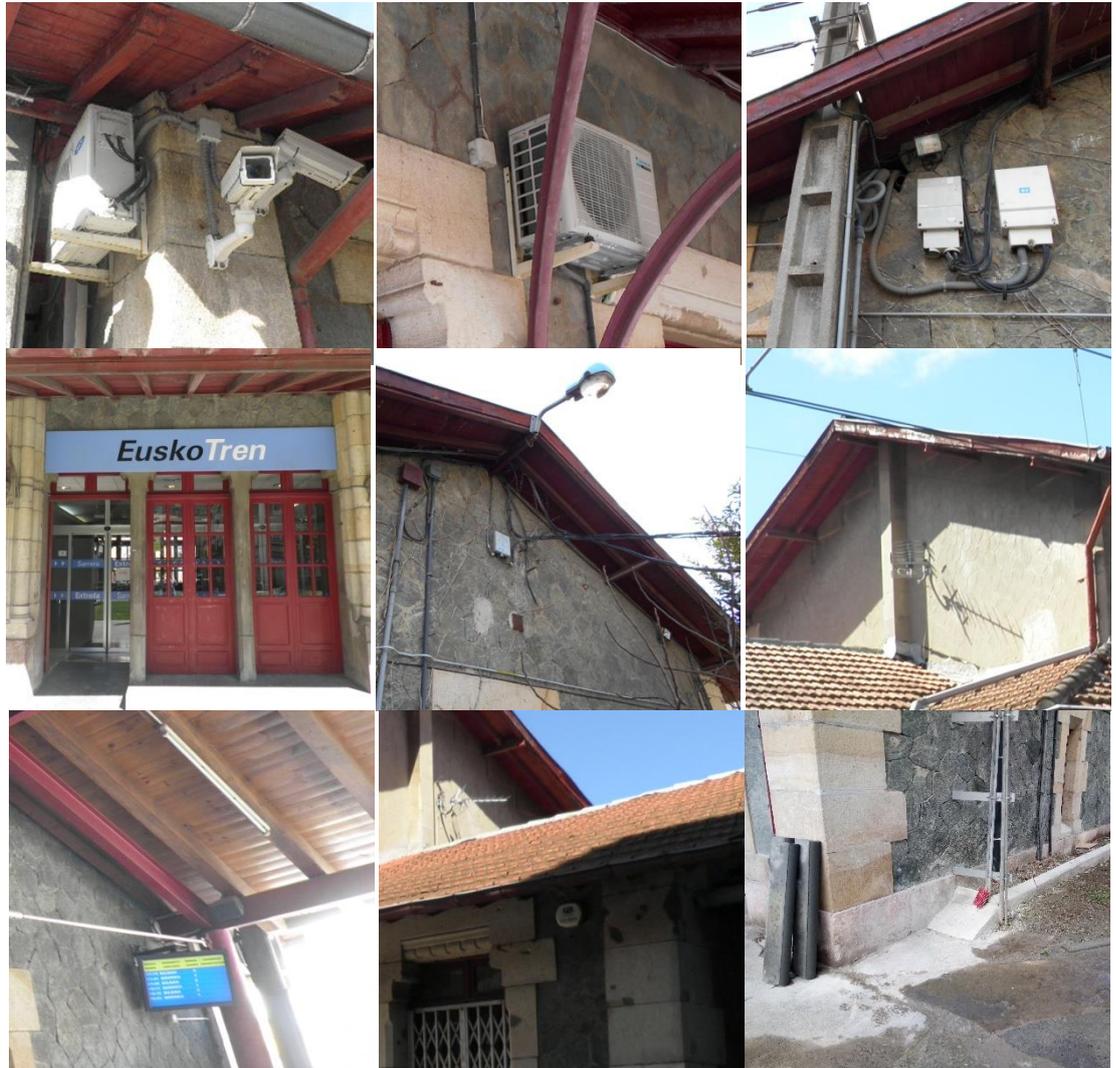
Imagen de los elementos a retirar de fachada, de izquierda a derecha, de arriba abajo, . 1: Climatizador en fachada Sur y cámaras en fachada Este (vías). 2: Climatizador en fachada Este (vías). 3: CGPs en fachada Norte. El poste de catenaria ya ha sido retirado y sustituido por soportes metálicos anclados a fachada. 4: Distintivo exterior de estación en fachada principal Oeste. 5: CGP, Cajas de registro y Alumbrado público en fachada Norte. La farola ya ha sido retirada de fachada. 6: Antena en fachada Sur. 7: Pantalla TFT en fachada Sur bajo marquesina de línea de cancelación. 8: Señal de alarma en fachada Oeste. 9: Soportes metálicos anclados a fachadas Norte y Sur (fachada Norte en la imagen) para fijar a ellos las canalizaciones que anclaban a postes de catenaria retirados.

- Elementos de climatización: dos equipos externos de climatización en fachada Este y Sur.
- Las tres cajas Generales de Protección (CGP) existentes en la fachada Norte, con su respectivo cableado.

- 2 Cajas de Registro ubicadas en la fachada Norte con su respectivo cableado.
- El distintivo exterior de Euskotren de la estación ubicado en la fachada Oeste.

- 2 cámaras de video vigilancia ubicadas en la fachada Este.
- La señal de alarma ubicada en la fachada Oeste y su cableado correspondiente.
- La antena que se encuentra ubicada en la fachada Sur.

- La pantalla TFT de información para los viajeros ubicada en la fachada Sur bajo marquesina de protección de la línea de cancelación y su cableado.
- Los soportes metálicos provisionales anclados a fachadas Norte y Sur para sustento de conducciones y cableado de instalaciones que discurrían por los postes de catenaria situados en esquinas de fachada lado vía y que al ser retirados dejaban de prestar el soporte a las instalaciones. Esta situación provisional se produce durante la ejecución de los trabajos de rehabilitación realizados en el año 2020 según los Proyectos Constructivos redactados por TYPESA y ETS y ya citados anteriormente y deberá ser corregida.

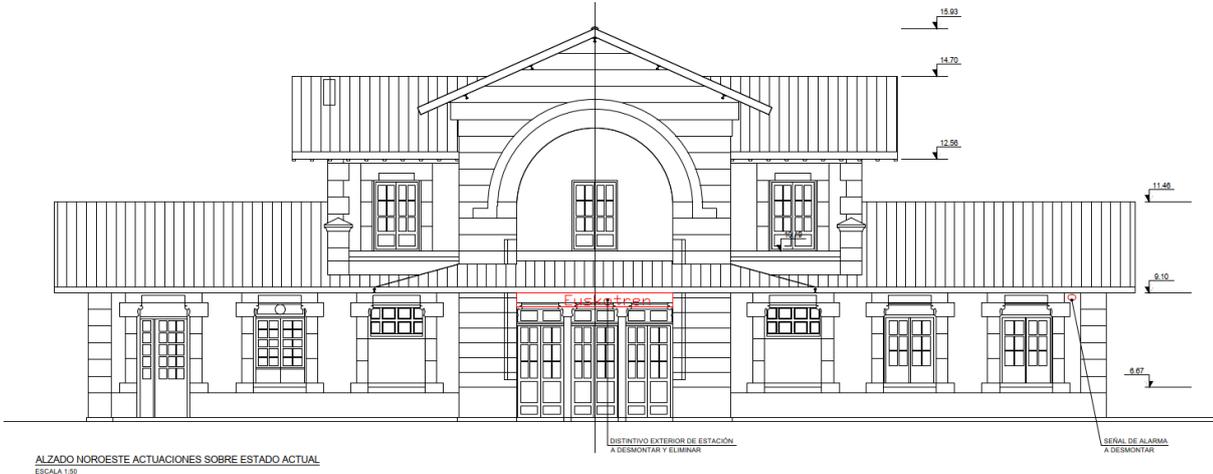
ALZADO NOROESTE ACTUACIONES SOBRE ESTADO ACTUAL
ESCALA 1:50

Alzado Oeste actual (fachada a Plaza de la Estación). Actuaciones sobre el estado actual

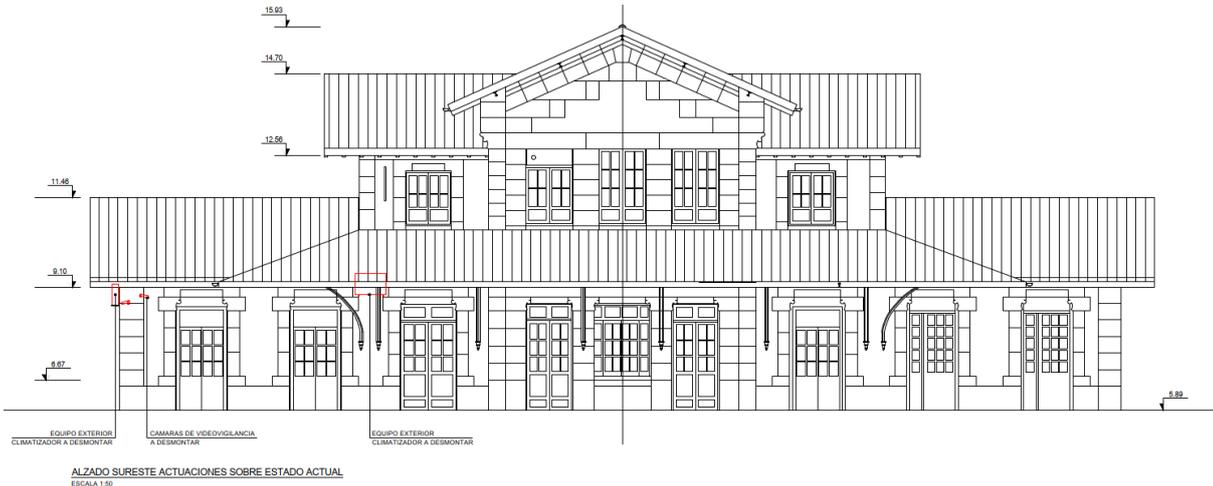
ALZADO SURESTE ACTUACIONES SOBRE ESTADO ACTUAL
ESCALA 1:50

Alzado Este actual (fachada a plataforma de vía). Actuaciones sobre el estado actual

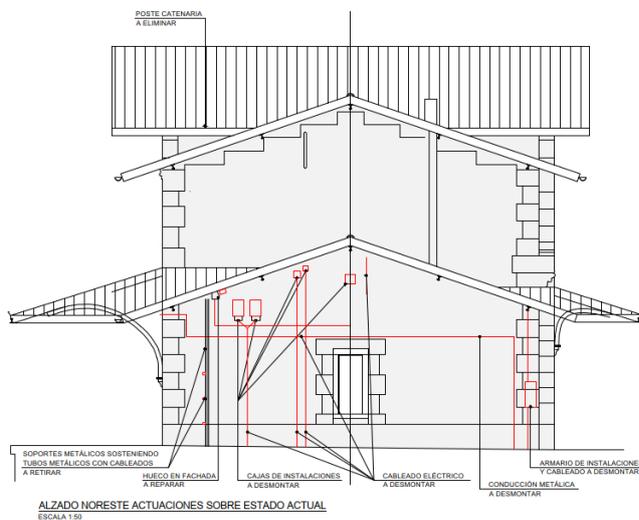
ALZADO NORESTE ACTUACIONES SOBRE ESTADO ACTUAL
ESCALA 1:50

Alzado Norte actual. Actuaciones sobre el estado actual

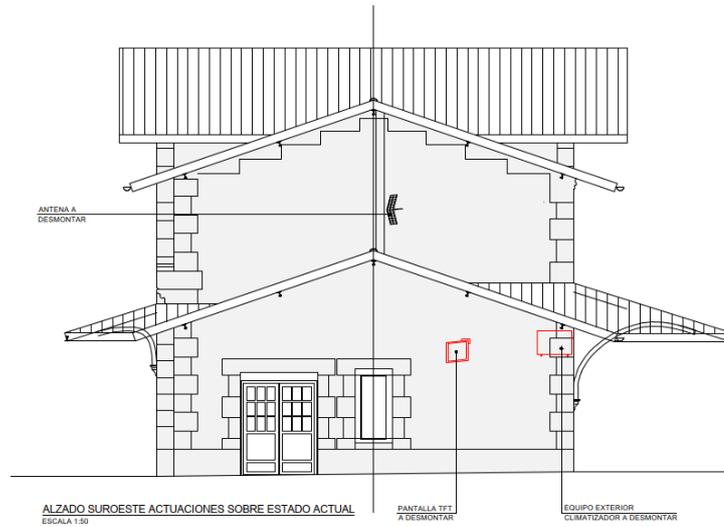
Alzado Sur actual. Actuaciones sobre el estado actual
