CONSTRUCCIÓN DE UN VIADUCTO PARA LA SUPRESIÓN DEL PASO A NIVEL DE EUBA (P.K. 25+387 LÍNEA BILBAO-DONOSTIA)

AUDITORÍA DE SEGURIDAD VIARIA

PROYECTO MODIFICADO

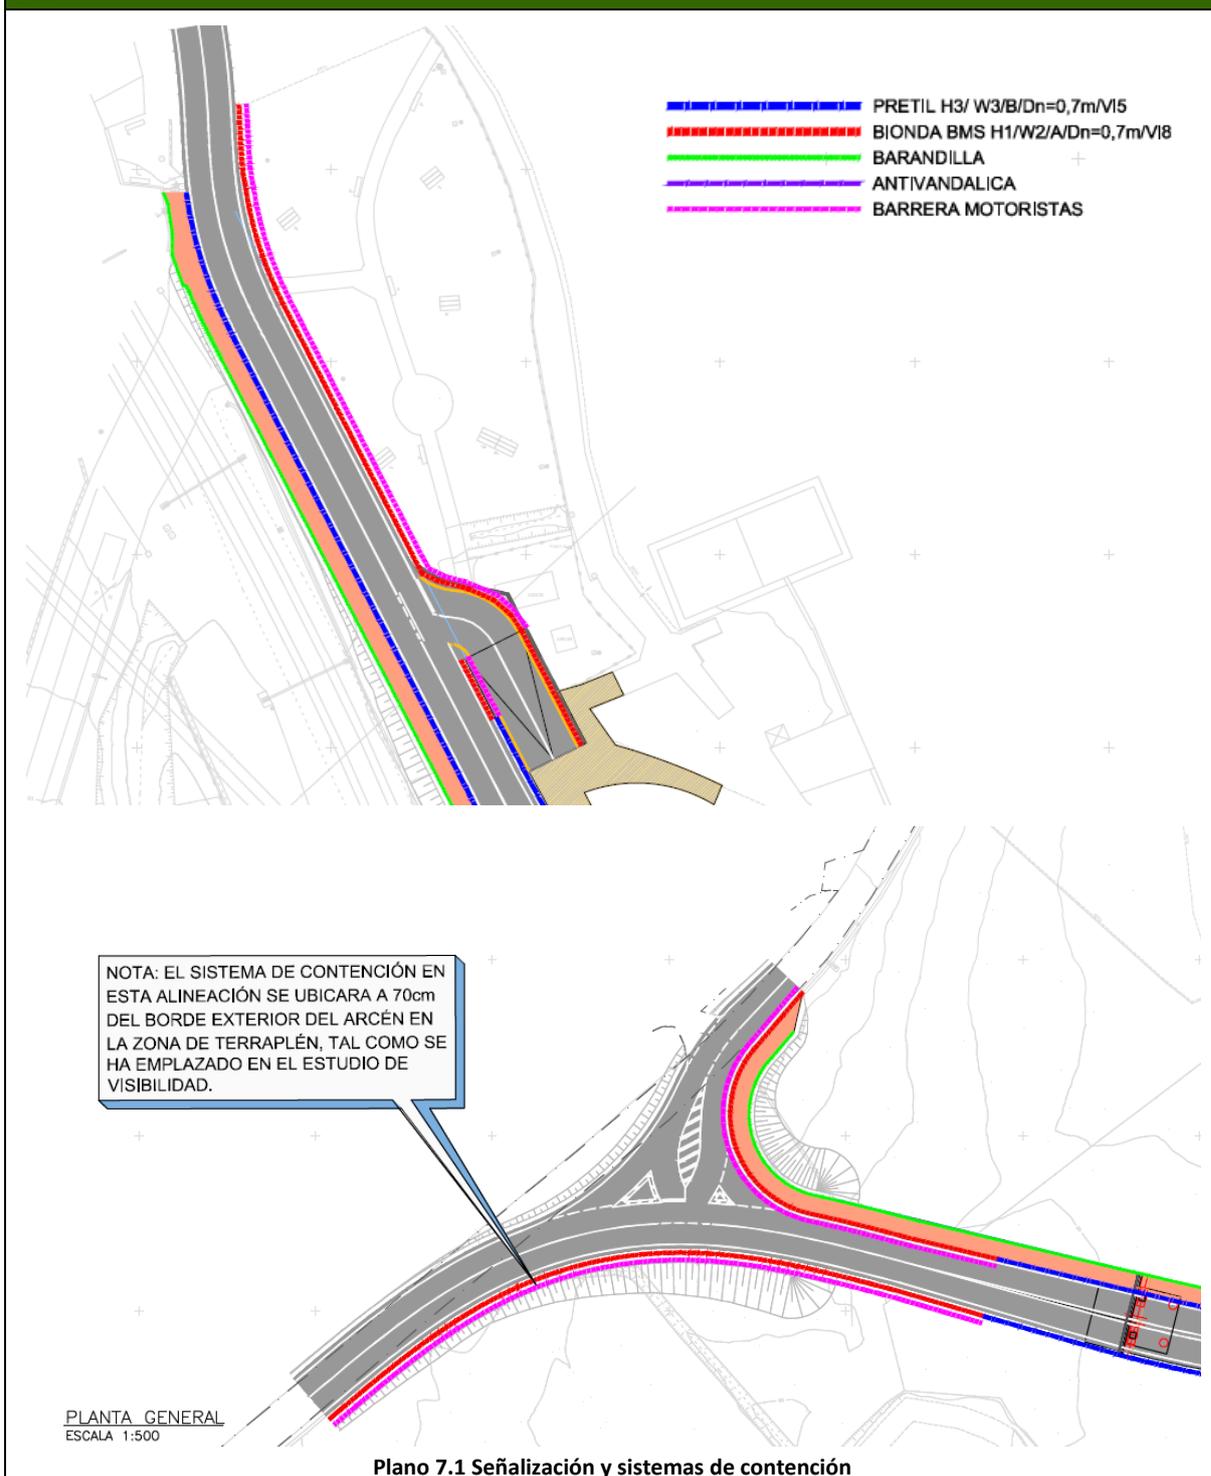
Foto

Ficha nº	Código ESM	Nombre ESM	Caso ESM	Competencia	Prioridad
1	0211004	Implantación de sistema de contención diferente a la ensayada según UNE 1317-2	D - Empleo de Sistema de Protección para Motociclistas	Proyectista	2 - Moderada

Parámetros inadecuados del sistema de contención

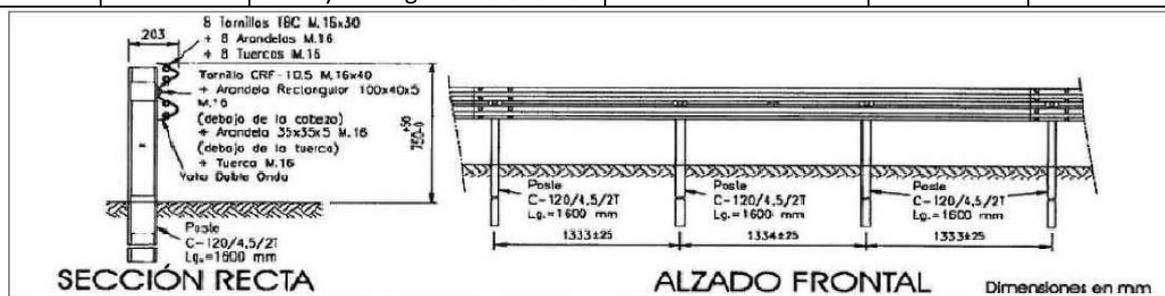
Plano 7.3 Barreras Bionda BMS H1/W2/A/Dn=0,7m/V18

Ficha nº	Código ESM	Nombre ESM	Caso ESM	Competencia	Prioridad
1	0211004	Implantación de sistema de contención diferente a la ensayada según UNE 1317-2	D - Empleo de Sistema de Protección para Motociclistas	Proyectista	2 - Moderada

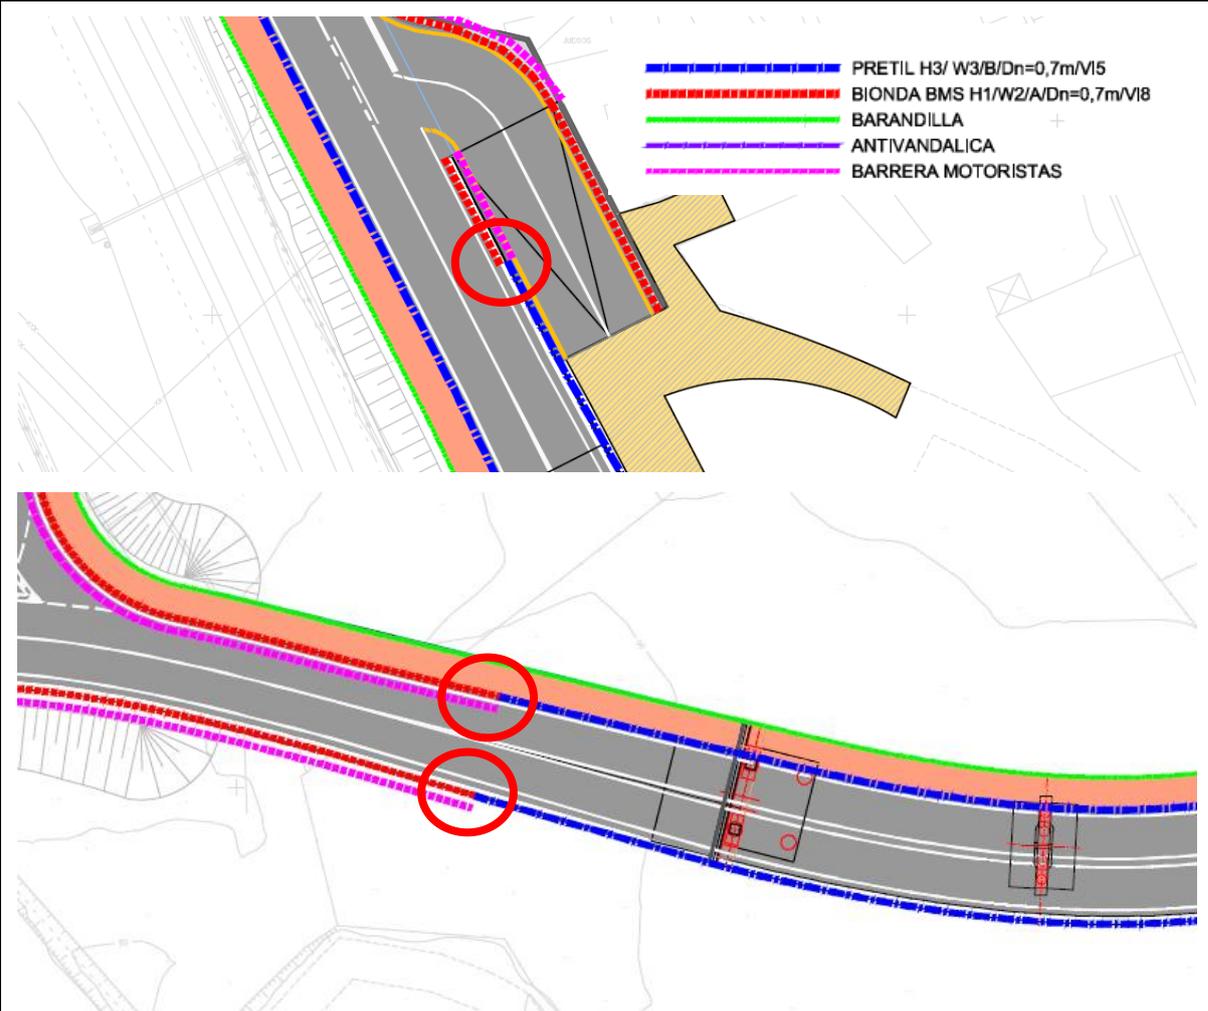
Plano 7.1 Señalización y sistemas de contención

Eje Trazado 01	Descendente	Derecho	0+090	0+090	Si la conexión entre el pretil metálico proyectado y la barrera metálica simple de valla superpuesta con postes cada 2 m, incluida en el Plano "7.2 Pretil H3/ W3/B/Dn=0,7m/V15. Definición geométrica", hubiera sido la empleada en los correspondientes ensayos de impacto con los que el pretil metálico ha obtenido su marcado CE, las transiciones del pretil con la barrera metálica no se habrían realizado de forma semejante a la instalación empleada en los ensayos de impacto con los que el pretil metálico ha obtenido su marcado CE.
											Una disposición de las transiciones pretil-barrera diferente a la indicada en la ficha técnica de los ensayos de conformidad de marcado CE del pretil, podría originar que estas no funcionen adecuadamente frente al impacto de un vehículo y no sea capaz de contenerlo.

Ficha nº	Código ESM	Nombre ESM	Caso ESM	Competencia	Prioridad
2	0213205	Inadecuada transición y conexión entre pretil y barrera	-	Proyectista	1 - Severa

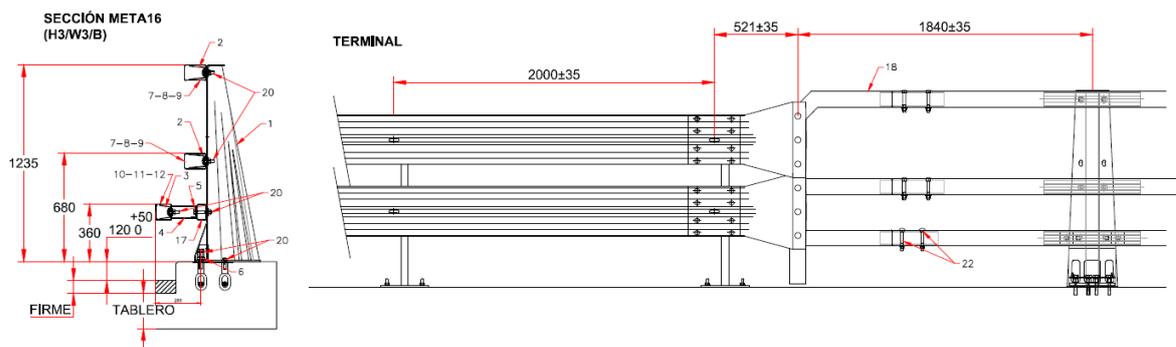
Plano 7.2 Pretil H3/ W3/B/Dn=0,7m/V15. Definición geométrica

MÁRGENES Y SU TRATAMIENTO					
SISTEMAS DE CONTENCIÓN					
Inadecuada disposición del sistema de contención implantado en puentes y estructuras. Disposición transversal					
Ficha nº	Código ESM	Nombre ESM	Caso ESM	Competencia	Prioridad
2	0213205	Inadecuada transición y conexión entre pretil y barrera	-	Proyectista	1 - Severa
<p align="center">Plano 7.3 Barreras Bionda BMS H1/W2/A/Dn=0,7m/VI8</p>					
Localización					
Eje/Carretera	Sentido	Margen	P.K. inicial	P.K. final	
Eje Trazado 01	Ascendente	Derecho	0+320	0+320	
Eje Trazado 01	Descendente	Derecho	0+320	0+320	
Eje Trazado 01	Descendente	Derecho	0+090	0+090	
Descripción					
<p>Mientras que en el Plano 7.1 “Señalización y sistemas de contención” se ha unido el pretil metálico proyectado “Pretil H3/ W3/B/Dn=0,7m/VI5” a la barrera metálica proyectada “Bionda BMS H1/W2/A/Dn=0,7m/VI8”, que es una barrera metálica simple de una sola valla con postes cada 1,33 m de acuerdo al Plano 7.3 “Barreras Bionda BMS H1/W2/A/Dn=0,7m/VI8”; en el Plano “7.2 Pretil H3/ W3/B/Dn=0,7m/VI5. Definición geométrica”, la conexión pretil-barrera metálica se ha realizado mediante una barrera metálica simple de valla superpuesta con postes cada 2 m.</p>
