euskal trenbide sarea

Proyecto Constructivo de reparación y protección
del viaducto de Mundaka

Anejo – 04

Auscultación Estructura

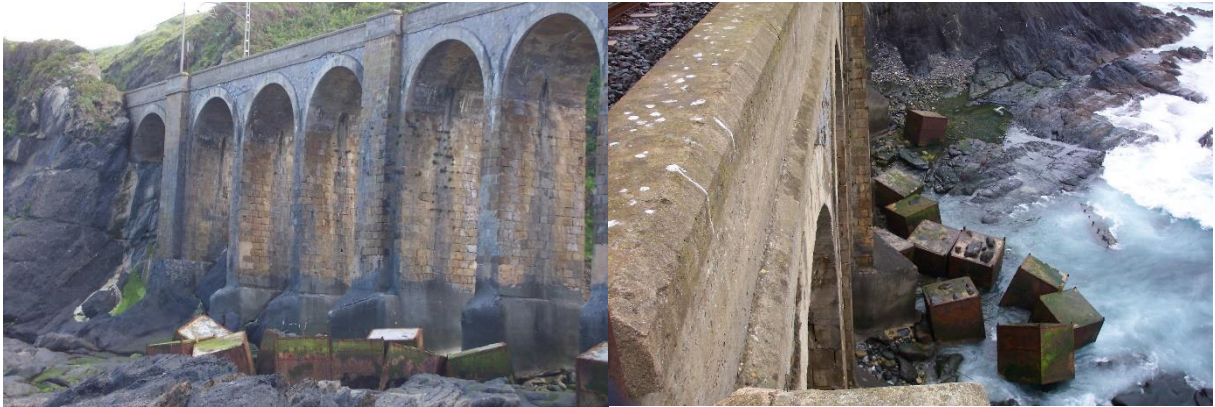
Entre los años 2000 y 2001, ETS lleva a cabo una campaña de diagnóstico e inspección de los puentes de sus líneas ferroviarias, detectándose una serie de deterioros en el mencionado viaducto, recomendándose una intervención sobre el mismo. Se detecta así mismo que los cubos han sido desplazados por la acción del oleaje.

Figura 3. Cubos desplazados en 2003

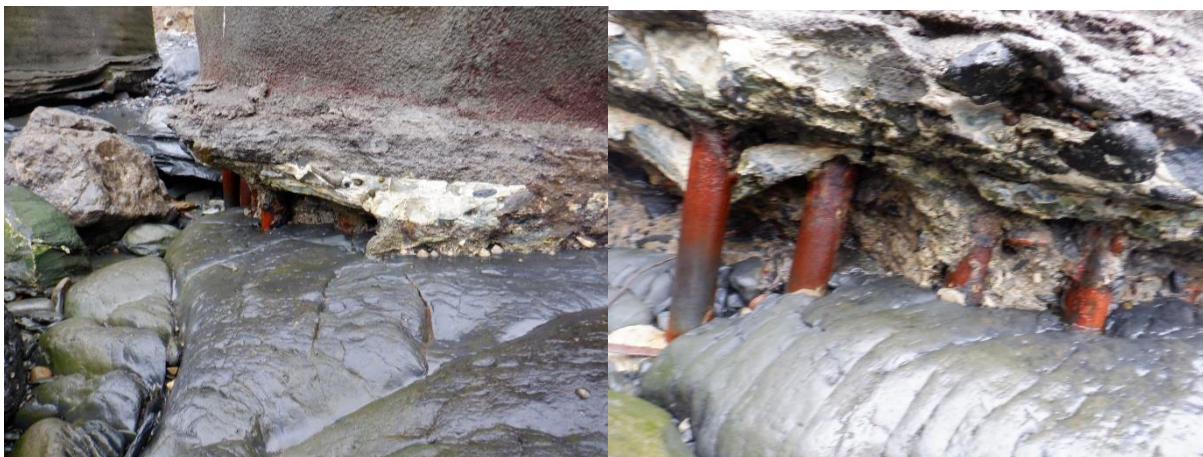
Esta socavación bajo el tajamar ejecutado mediante gunitado, llevado a cabo en la actuación de 2004, deja a la vista, en todo su perímetro, los micropilotes ejecutados también en la citada actuación, en donde se observan muestras de ataque por corrosión.

Figura 42. Micropilotes vistos en pila 6

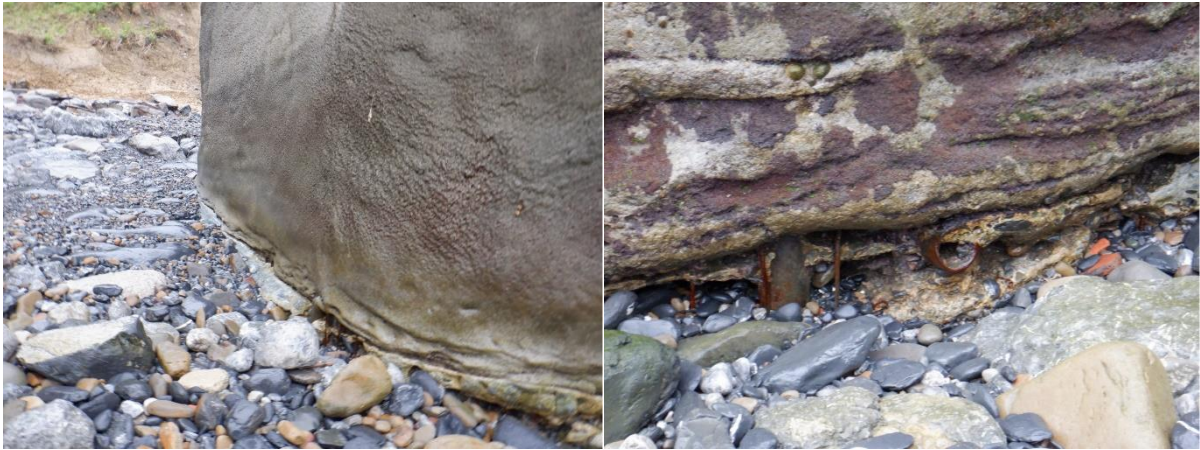
Figura 43. Armadura enresinada a terreno, en pila 5

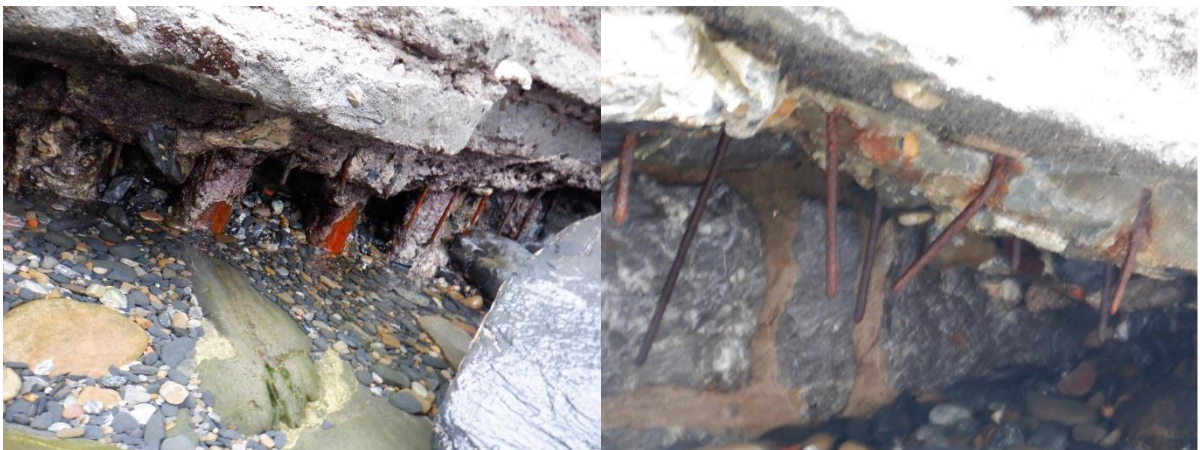
Este desgaste, como en el caso de la pila 7, ha dejado a la vista la zapata o lo que pudiera ser el zócalo de la misma, debido a que tiene una configuración distinta a la única pila visible que no fue gunitada, como es la cimentación de la pila 1. En lo que respecta a la pila 7, la socavación es muy acusada, visualizándose la base de apoyo del zócalo de la misma.

Figura 44. Micropilotes vistos en pila 7, junto a zócalo de cimentación y barras enresinadas en 2004

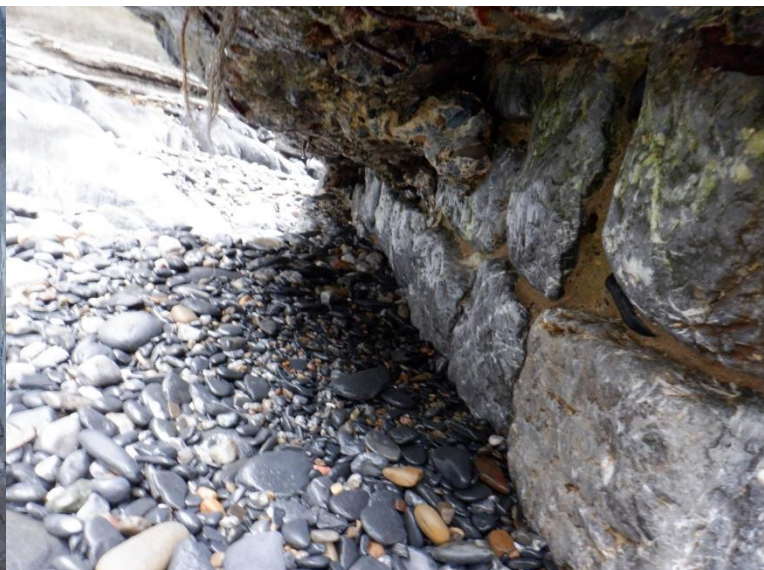
Figura 46. Zócalo pila 7

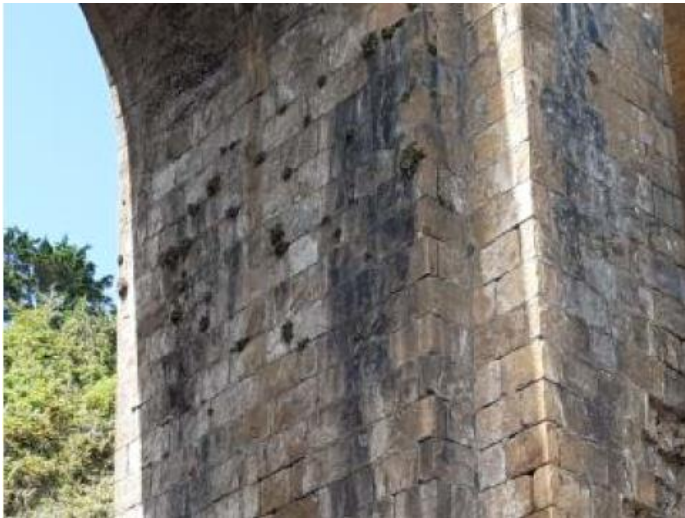
No obstante, debido a que parte de la pila es batida por el oleaje, se hace inevitable la presencia de verdín o pequeñas algas.

Figura 47. Vegetación no arbórea

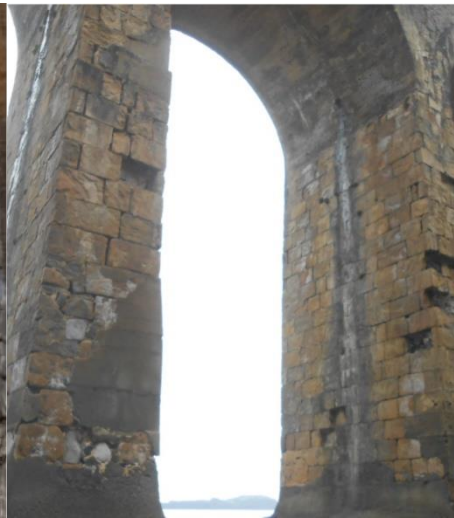
Figura 48. Flujo de calcificación, así como boquilla de drenaje

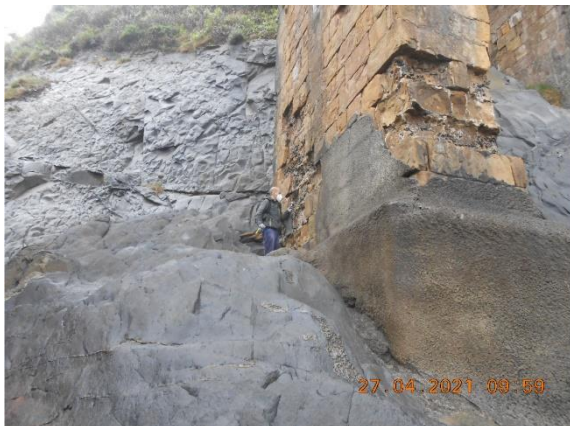
En lo que respecta a los sillares, se observa la pérdida de alguno de los mismos, así como el lavado del material ligante, dejando sillares con pérdida de equilibrio al límite de su caída. El origen de este daño se debe a una suma los materiales utilizados en su época, del entorno marino, de la acción del oleaje sobre la misma y del inexorable paso del tiempo.

Figura 49. Sillares desprendidos

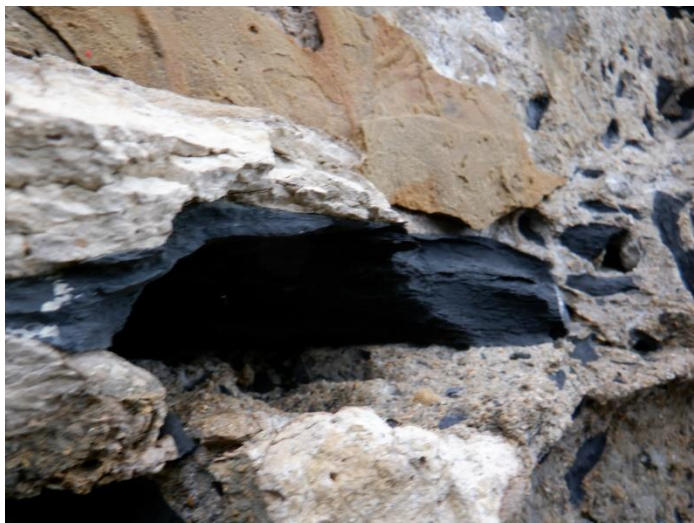
En determinados elementos donde hay pérdida de sillares, se observa la existencia de cavidades en el hormigón ciclópeo que conforma la estructura de la pila.

Figura 51. Cavidades en alzado (I)

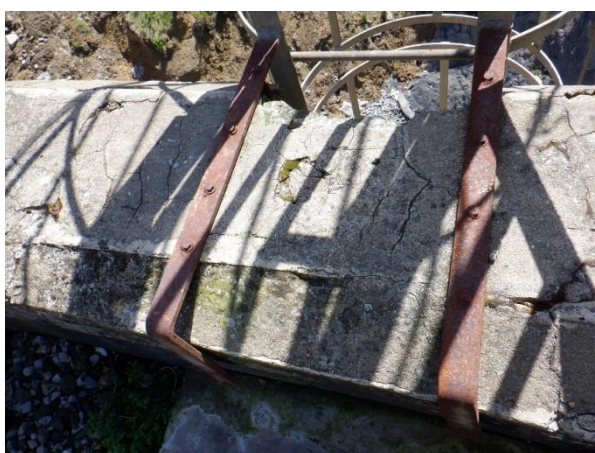
En lo que respecta a la superestructura, indicar que, si bien la escalera dispuesta en 2004 es de acero inoxidable, parece que las pletinas y tornillos de sujeción de la misma no lo son así, pues se observa la oxidación de los mencionados elementos.

Figura 53. Unión en coronación

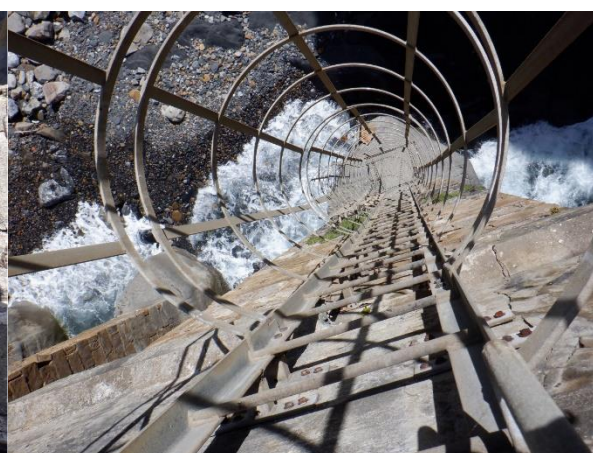
Figura 54. Uniones en alzado

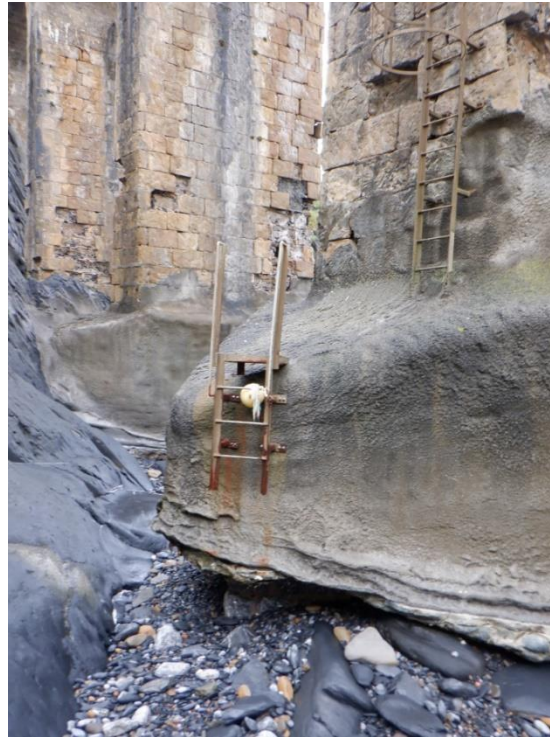
Así mismo, existe una escalera para desembarcar desde la parte superior de la cimentación de la pila 7, punto de acceso de las escaleras a tablero, a la base de la cala. A juzgar por el óxido presente en la misma, parece no ser de acero inoxidable.

Figura 55. Escalera en canto de zapata

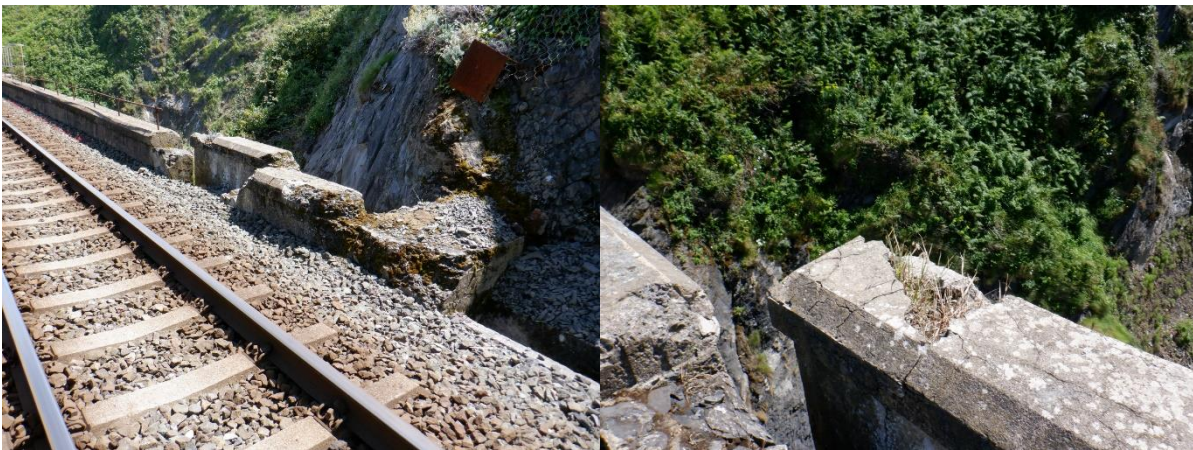
En cuanto a los muretes guardabalasto, se observa la presencia de fisuración en los mismos, así como el hecho de que los mismos son en masa y presentan nidos de grava, fácilmente desmenuzables. Así mismo, existen tramos que han sido arrancados o desprendidos.

Figura 56. Muro guardabalasto desprendido

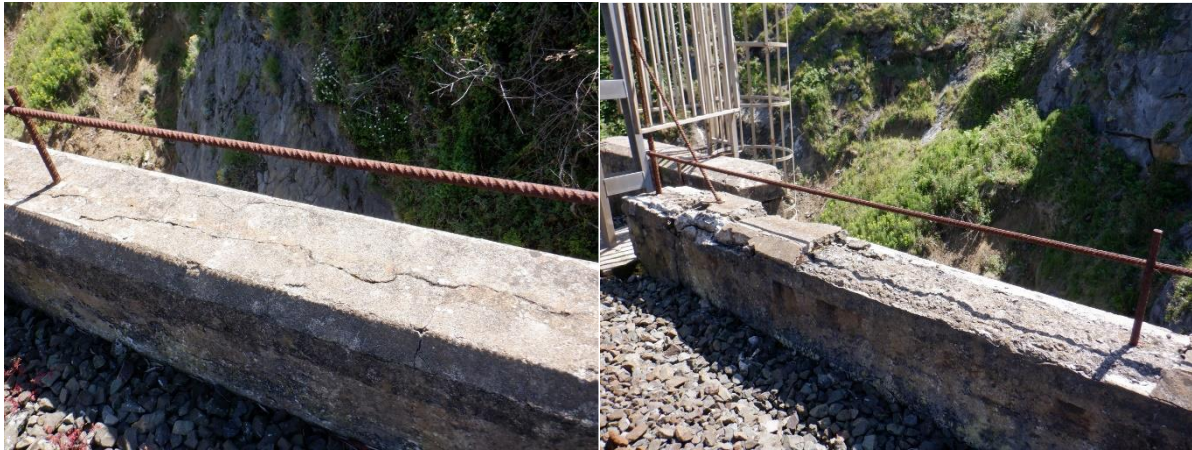
Figura 57. Fisuras y desprendimientos en muro guardabalasto

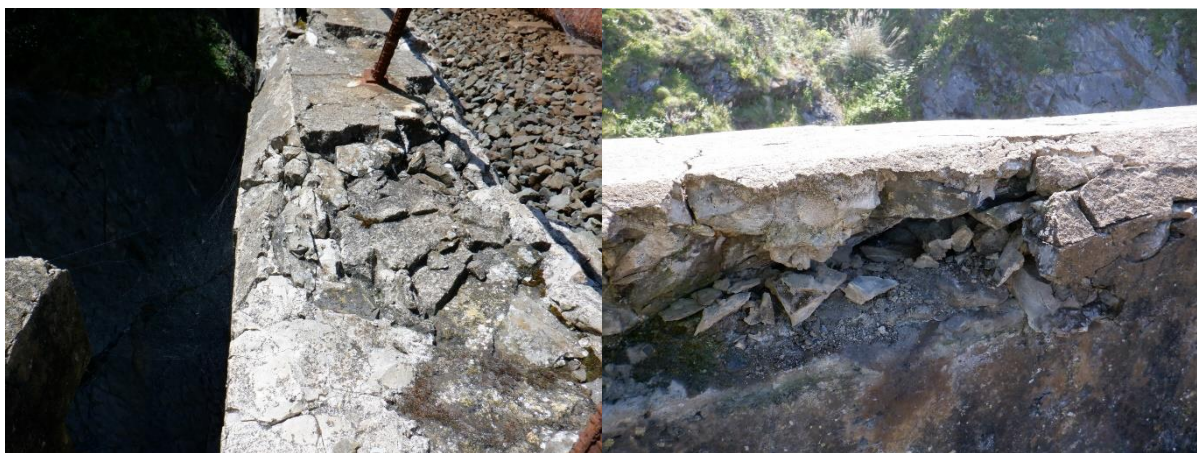
Figura 58. Coqueras y desprendimientos muro guardabalasto

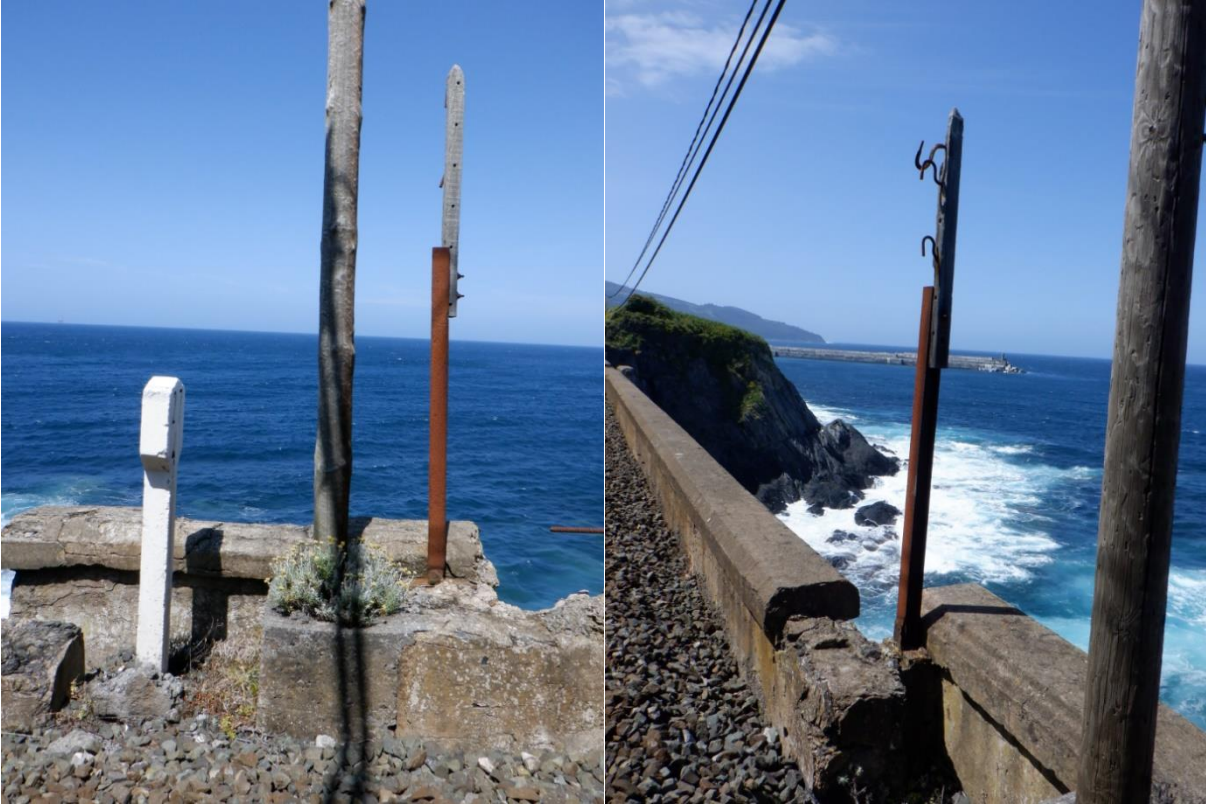
Así mismo, la estructura mantiene una serie de elementos que han quedado obsoletos. Dispone de elementos que ya no tienen ningún tipo de función. Adicionalmente, dispone de postes de comunicaciones de madera.

Figura 59. Elementos obsoletos existentes en superestructura

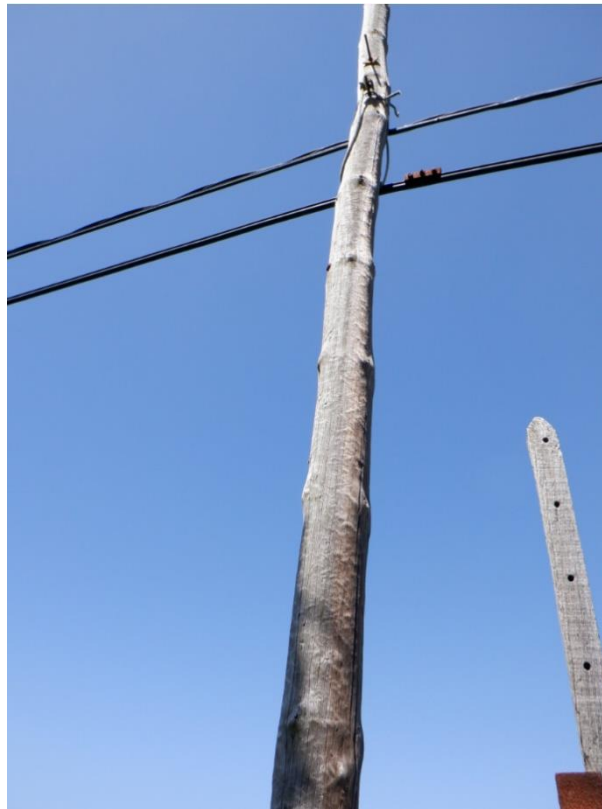
Figura 60. Poste de comunicaciones

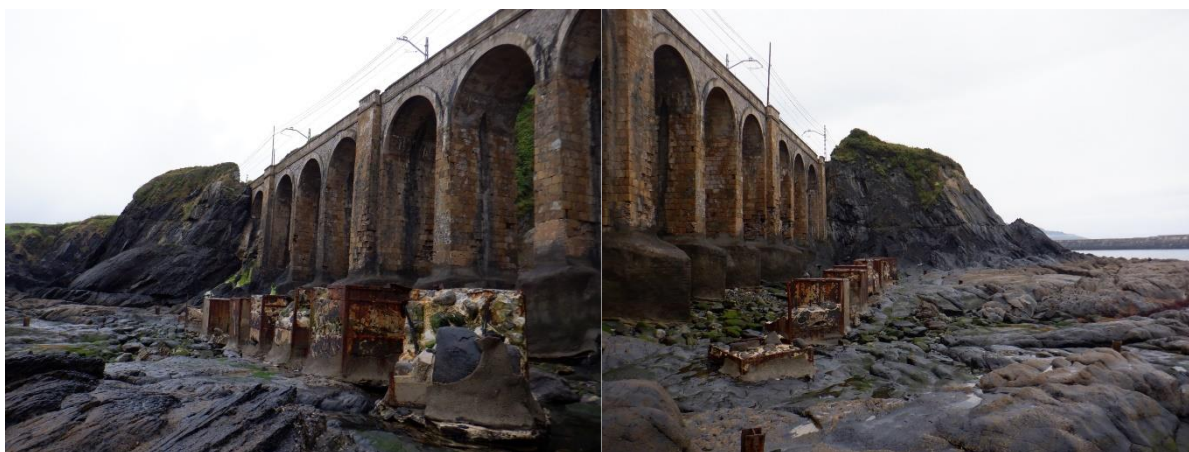
En lo que respecta a los 10 dados de 2,5 m x 2,5 m x 2,5 m fijados al terreno mediante anclajes, los mismos han perdido la losa superior que protegía a los anclajes, por lo que muchos de estos se han visto expuestos a la intemperie y se han visto afectados. Así mismo, dado que a los bloques se les ha impedido su desplazamiento, se han visto sometido a esfuerzos que los han hecho partir. Se observa adicionalmente que los mismos son sobrepasados por el oleaje en grandes pleamares.

Figura 61. Aspecto de bloques frente al oleaje

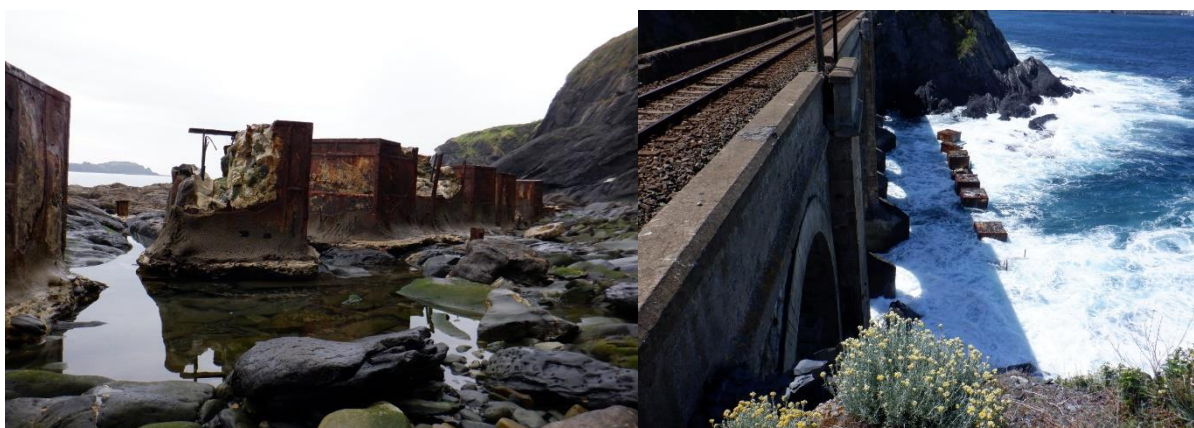
Figura 62. Aspecto de bloques frente al oleaje Figura 63. Rebase de bloques por el oleaje

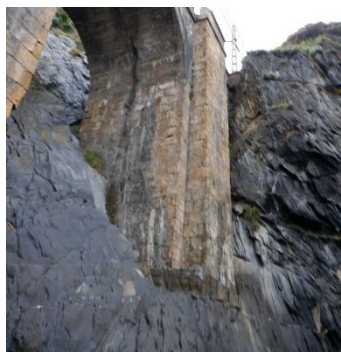
También tiene un cierto impacto la erosión de los paramentos verticales naturales sobre los que se apoyan las zapatas, recogido como erosión por cauce. Este es el caso del Estribo 2.

Figura 66. Erosión del sustrato rocoso con el tiempo bajo cimentación E2

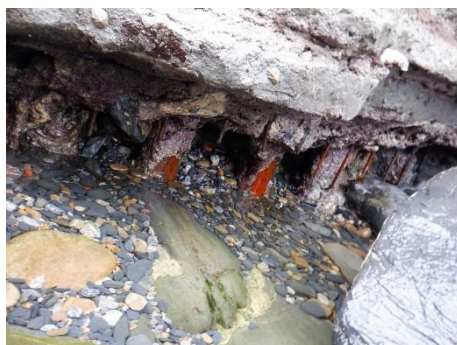
En lo que respecta a las cimentaciones, existen pilas donde han quedado al aire los micropilotes que cimentan el tajamar realizado con gunita, por lo que presentan socavaciones. También existen socavaciones en los tajamares traseros, que no disponen de micropilotes, donde se puede observar las zapatas o pedestales ejecutados en su momento. Adicionalmente al daño de socavaciones indicado en el catálogo, restaría el peso de los tajamares, que se ve que han perdido su apoyo a los taladros y han quedado colgados de las zapatas, incrementando el peso sobre las mismas.

Figura 67. Descalce zona micros pila 7

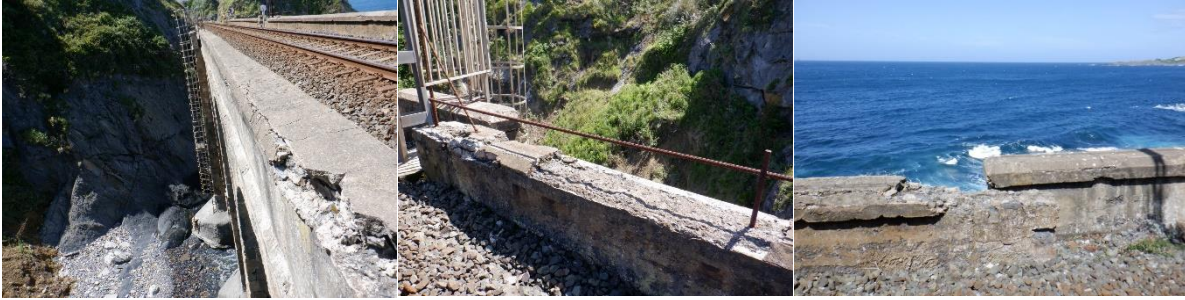
También penaliza el murete guardabalasto, pues si bien es un elemento sin carácter estructural y de fácil reparación, la caída del mismo sobre vía generaría problemas para la explotación de la estructura.

Figura 69. Rotura muretes guardabalastos

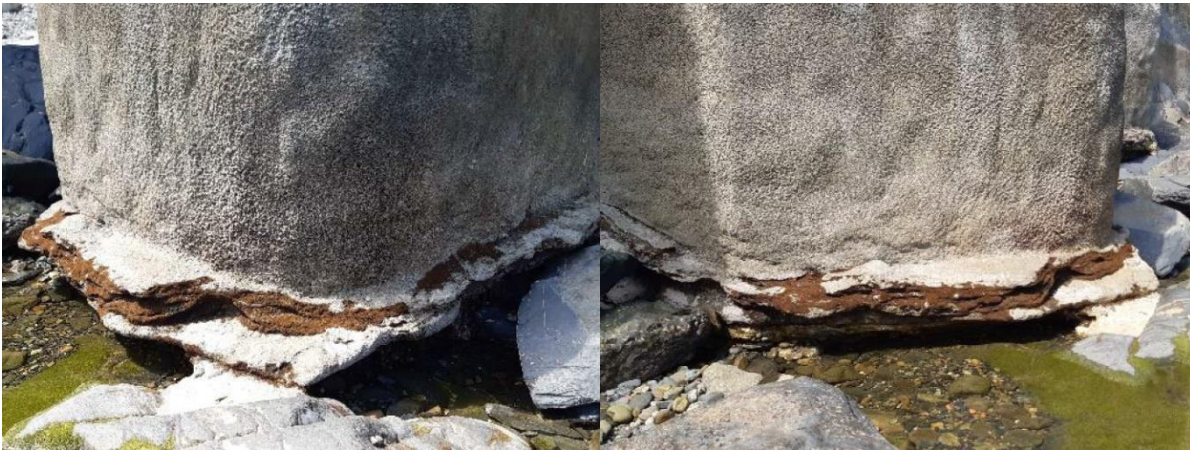
Figura 74. Socavaciones de menor entidad

Se considera que esta actuación debería llevarse a cabo con lechada y no resina por ser la primera más rápida en “tirar” y alcanzar una consistencia adecuada, y por ser la segunda de ellas más cara.
