euskal trenbide sarea

Proyecto Constructivo de reparación y
protección del viaducto de Mundaka

Memoria

Junio 2023

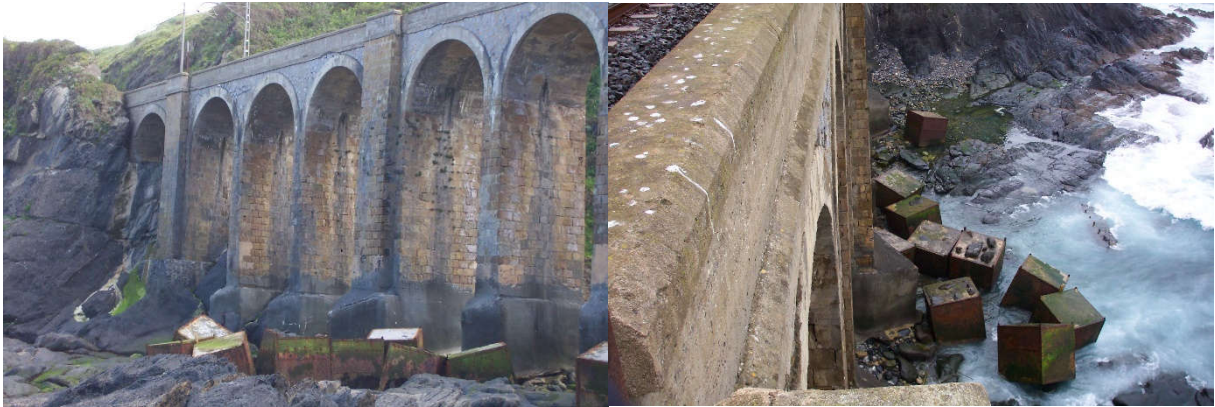
Entre los años 2000 y 2001, ETS lleva a cabo una campaña de diagnóstico e inspección de los puentes de sus líneas ferroviarias, detectándose una serie de deterioros en el mencionado viaducto, recomendándose una intervención sobre el mismo. Se detecta así mismo que los cubos han sido desplazados por la acción del oleaje.

Figura 3. Cubos desplazados en 2003

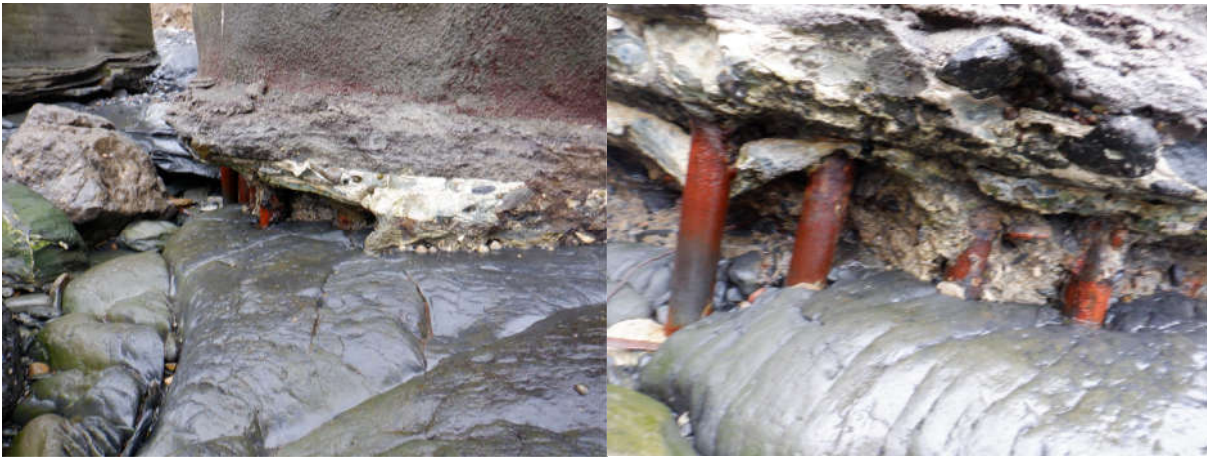
Esta socavación bajo el tajamar ejecutado mediante gunitado, llevado a cabo en la actuación de 2004, deja a la vista, en todo su perímetro, los micropilotes ejecutados también en la citada actuación, en donde se observan muestras de ataque por corrosión.

Figura 42. Micropilotes vistos en pila 6

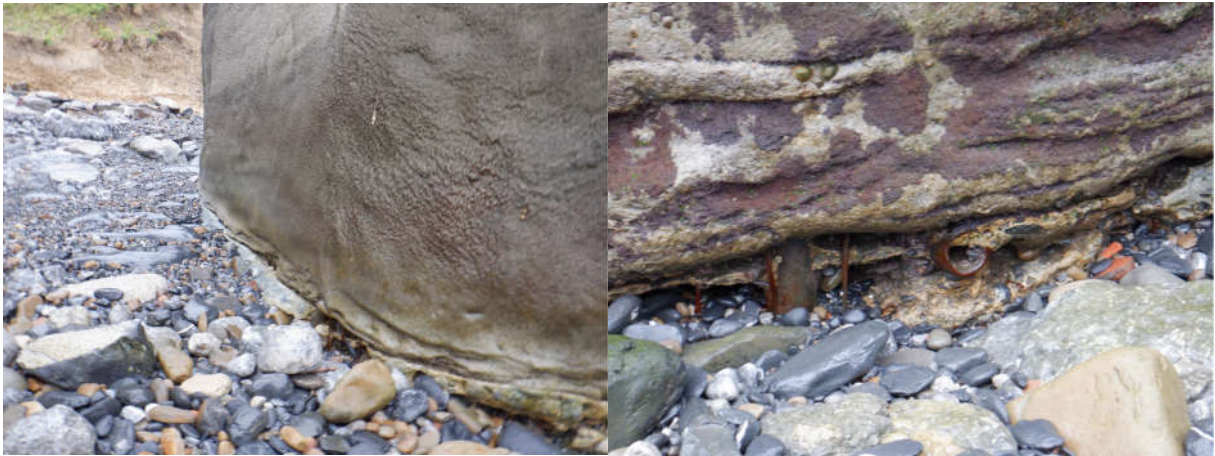
Figura 43. Armadura enresinada a terreno, en pila 5

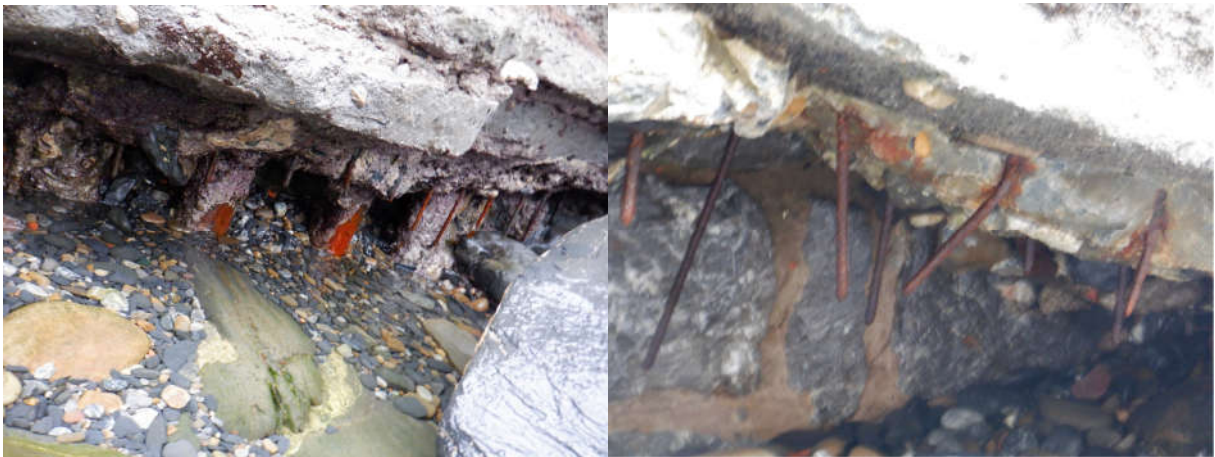
Este desgaste, como en el caso de la pila 7, ha dejado a la vista la zapata o lo que pudiera ser el zócalo de la misma, debido a que tiene una configuración distinta a la única pila visible que no fue gunitada, como es la cimentación de la pila 1. En lo que respecta a la pila 7, la socavación es muy acusada, visualizándose la base de apoyo del zócalo de la misma.

Figura 44. Micropilotes vistos en pila 7, junto a zócalo de cimentación y barras enresinadas en 2004

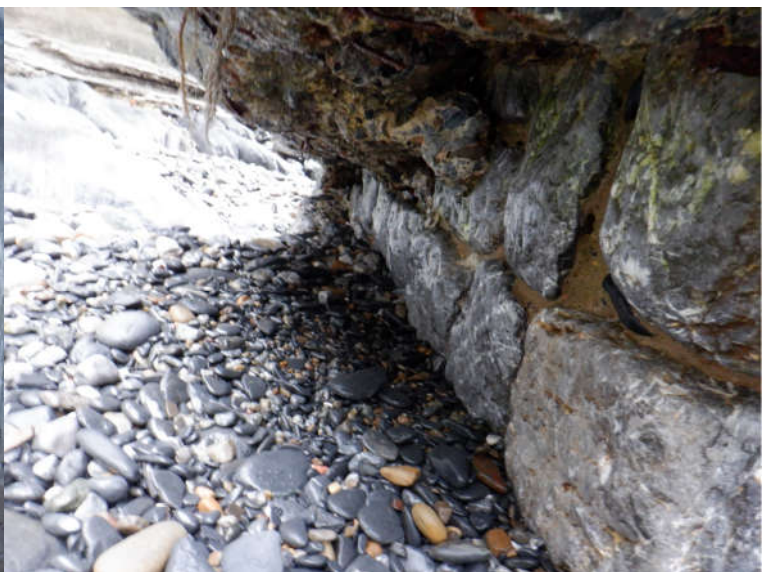
Figura 46. Zócalo pila 7

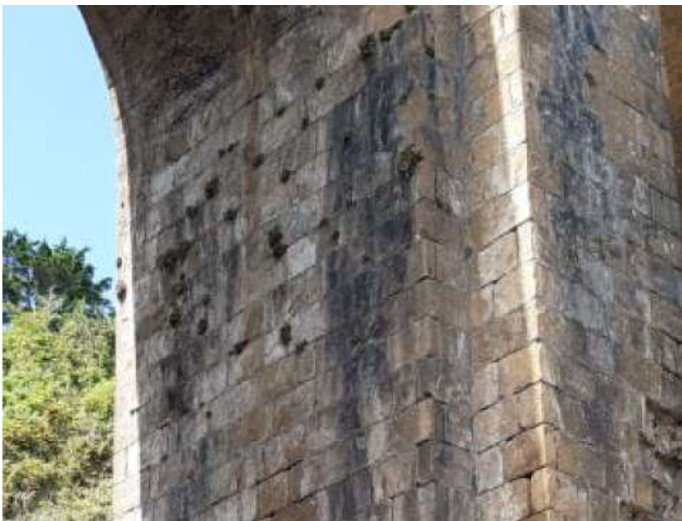
No obstante, debido a que parte de la pila es batida por el oleaje, se hace inevitable la presencia de verdín o pequeñas algas.

Figura 47. Vegetación no arbórea

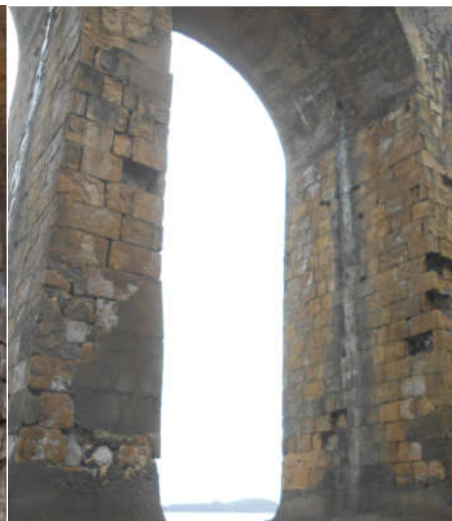
Figura 48. Flujo de calcificación, así como boquilla de drenaje

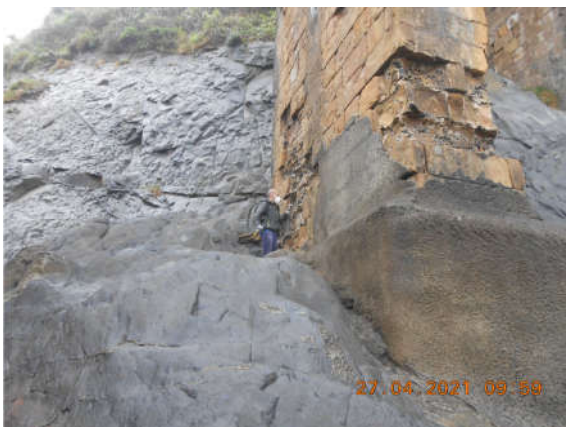
En lo que respecta a los sillares, se observa la pérdida de alguno de los mismos, así como el lavado del material ligante, dejando sillares con pérdida de equilibrio al límite de su caída. El origen de este daño se debe a una suma los materiales utilizados en su época, del entorno marino, de la acción del oleaje sobre la misma y del inexorable paso del tiempo.

Figura 49. Sillares desprendidos

Figura 72. Reconstrucción de sillares

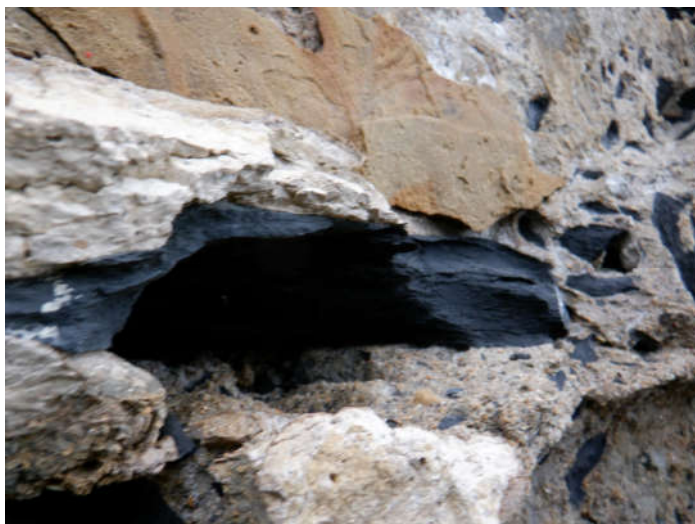
En determinados elementos donde hay pérdida de sillares, se observa la existencia de cavidades en el hormigón ciclópeo que conforma la estructura de la pila.

Figura 51. Cavidades en alzado (I)

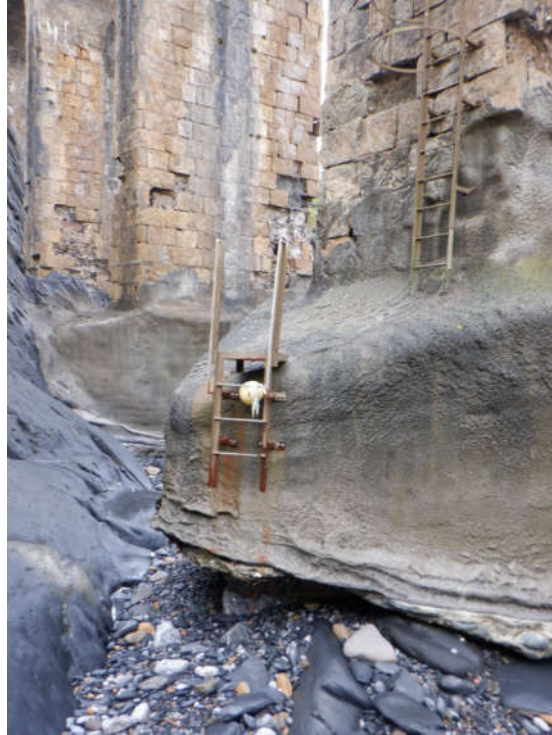
Así mismo, existe una escalera para desembarcar desde la parte superior de la cimentación de la pila 7, punto de acceso de las escaleras a tablero, a la base de la cala. A juzgar por el óxido presente en la misma, parece no ser de acero inoxidable

Figura 55. Escalera en canto de zapata

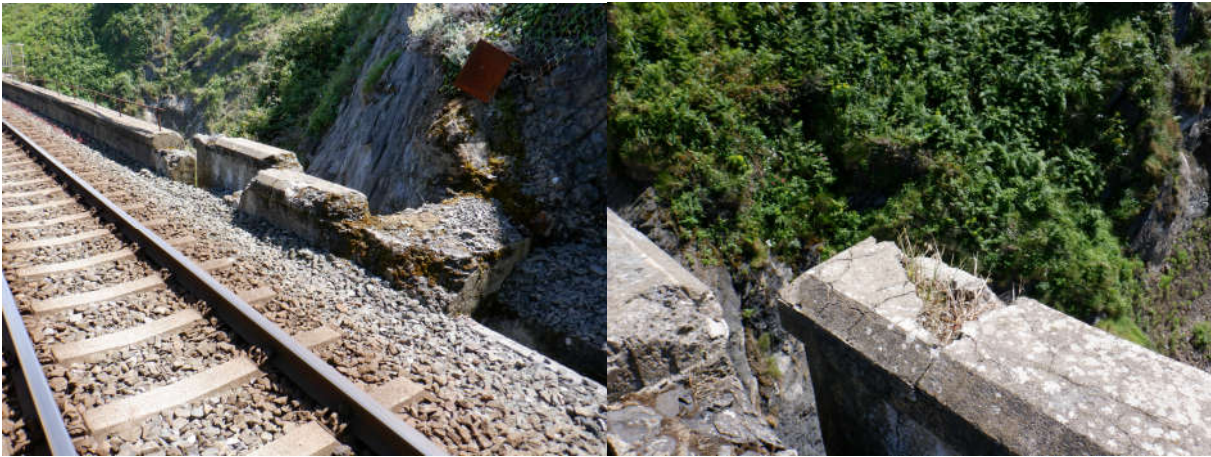
En cuanto a los muretes guardabalasto, se observa la presencia de fisuración en los mismos, así como el hecho de que los mismos son en masa y presentan nidos de grava, fácilmente desmenuzables. Así mismo, existen tramos que han sido arrancados o desprendidos.

Figura 56. Muro guardabalasto desprendido

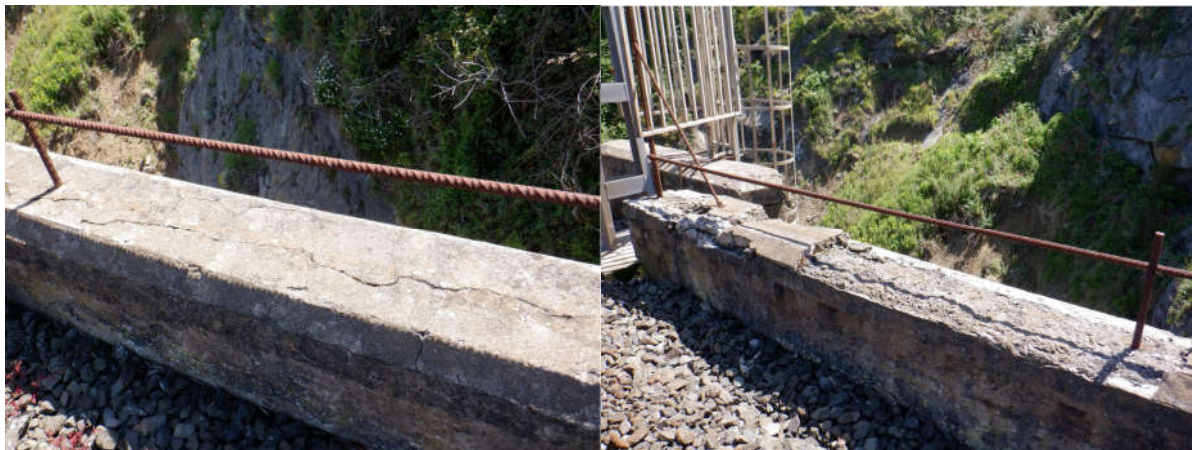
Figura 57. Fisuras y desprendimientos en muro guardabalasto

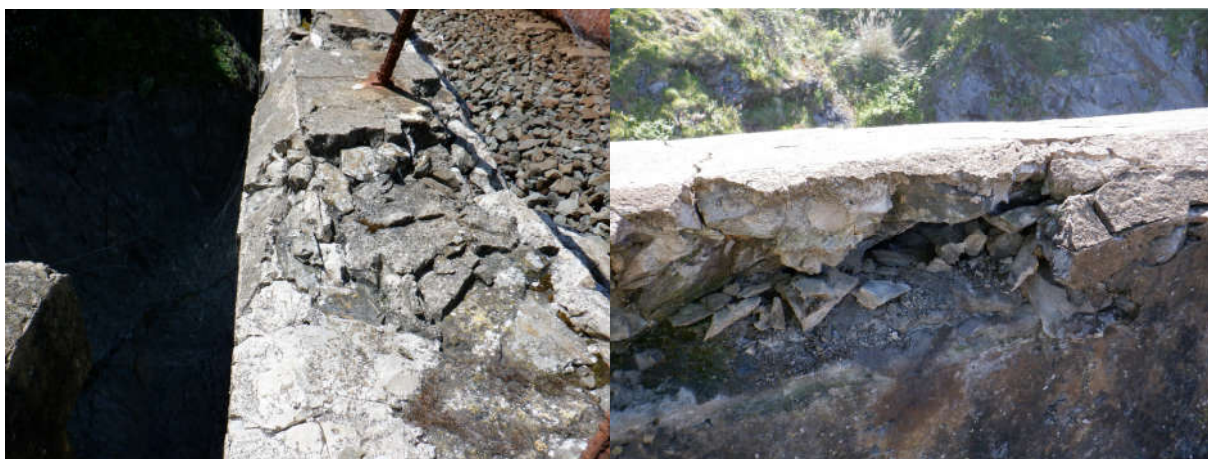
Figura 58. Coqueras y desprendimientos muro guardabalasto

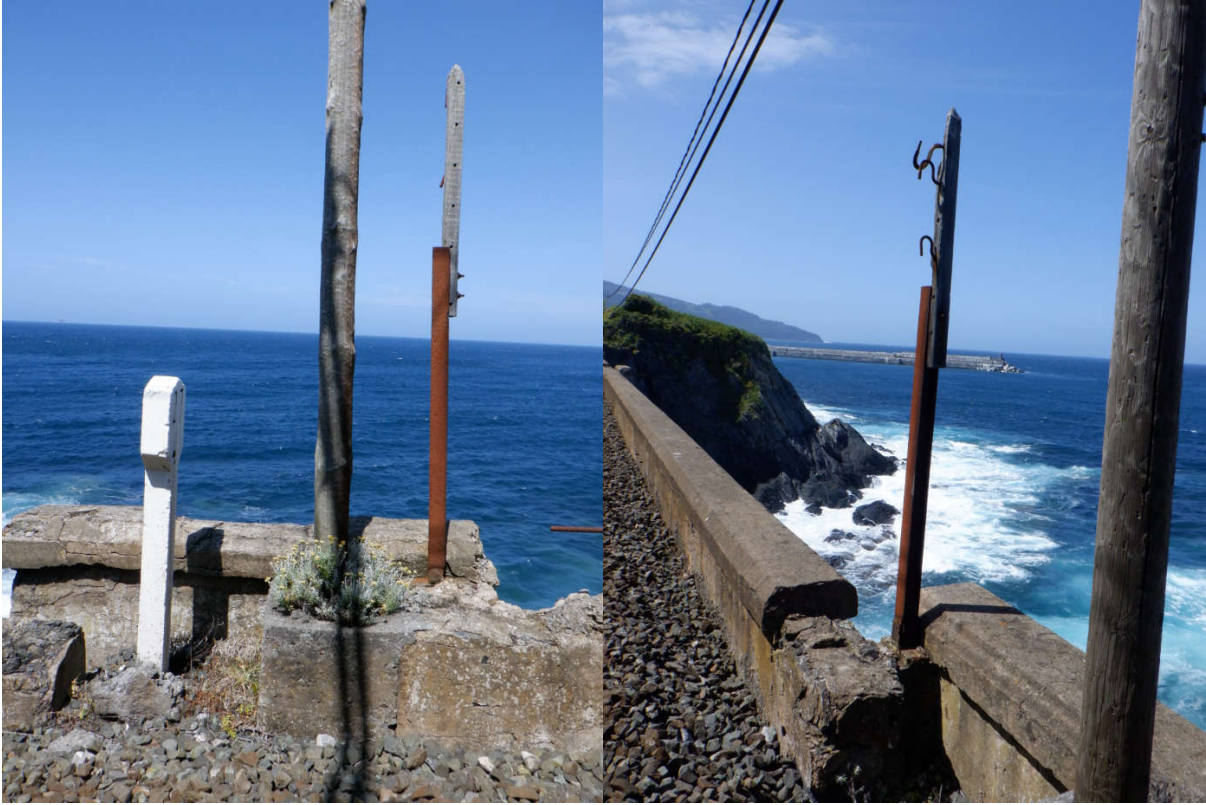
Así mismo, la estructura mantiene una serie de elementos que han quedado obsoletos. Dispone de elementos que ya no tienen ningún tipo de función. Adicionalmente, dispone de postes de comunicaciones de madera.

Figura 59. Elementos obsoletos existentes en superestructura

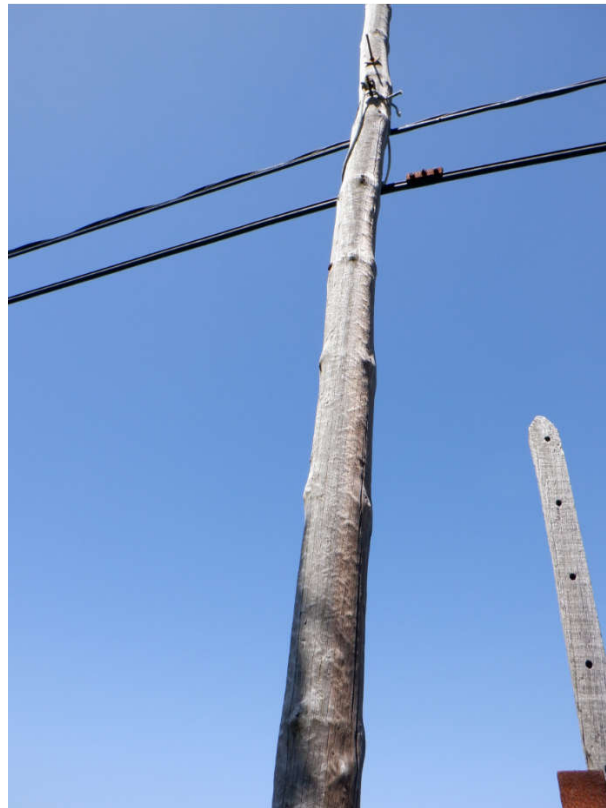
Figura 60. Poste de comunicaciones

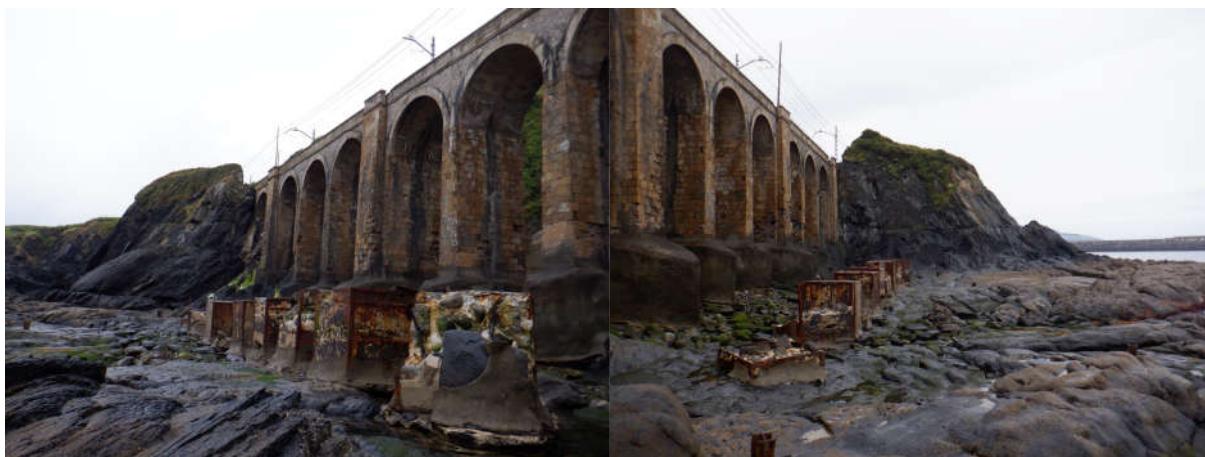
En lo que respecta a los 10 dados de 2,5 m x 2,5 m x 2,5 m fijados al terreno mediante anclajes, los mismos han perdido la losa superior que protegía a los anclajes, por lo que muchos de estos se han visto expuestos a la intemperie y se han visto afectados. Así mismo, dado que a los bloques se les ha impedido su desplazamiento, se han visto sometido a esfuerzos que los han hecho partir. Se observa adicionalmente que los mismos son sobrepasados por el oleaje en grandes pleamares.

Figura 61. Aspecto de bloques frente al oleaje

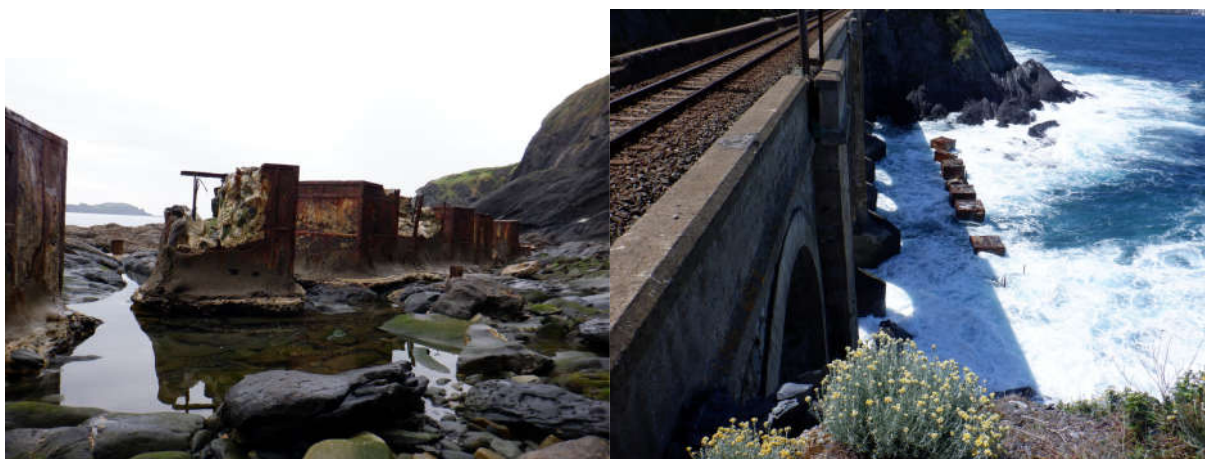
Figura 62. Aspecto de bloques frente al oleaje Figura 63. Rebase de bloques por el oleaje
