*euskal trenbide sarea*

Mundakako biaduktua konpontzeko eta  
babesteko eraikuntza-proiektua

# Memoria

2023ko Ekaina

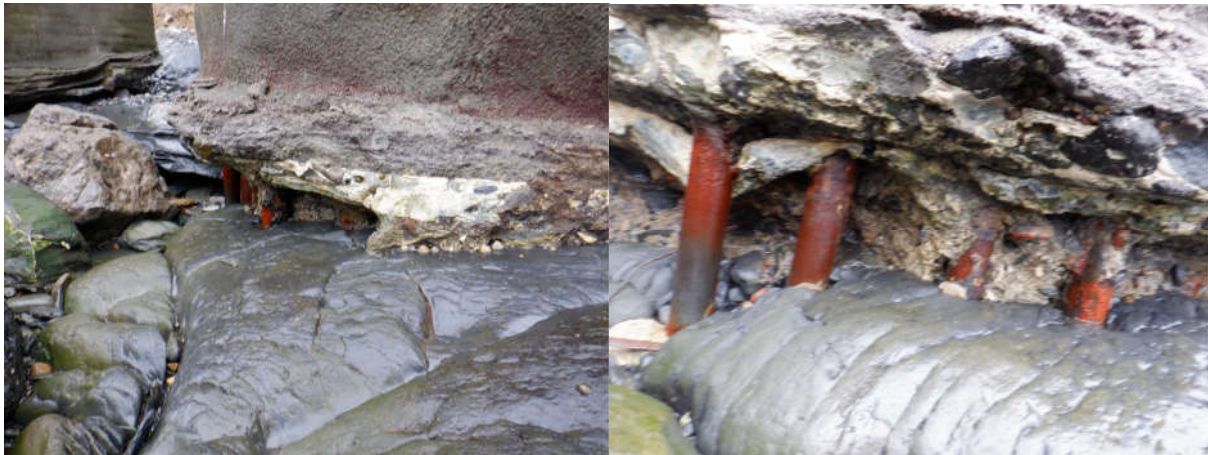
42. irudia. 6. Pilarean agerian dauden mikropiloteak

2004ko jarduketan gunitatze bidez egindako zubi-bularraren azpiko zulo horrek agerian uzten ditu, bere perimetro osoan, jarduketa horretan egindako mikropiloteak, non korrosio bidezko eraso-laginak ikusten baitira.

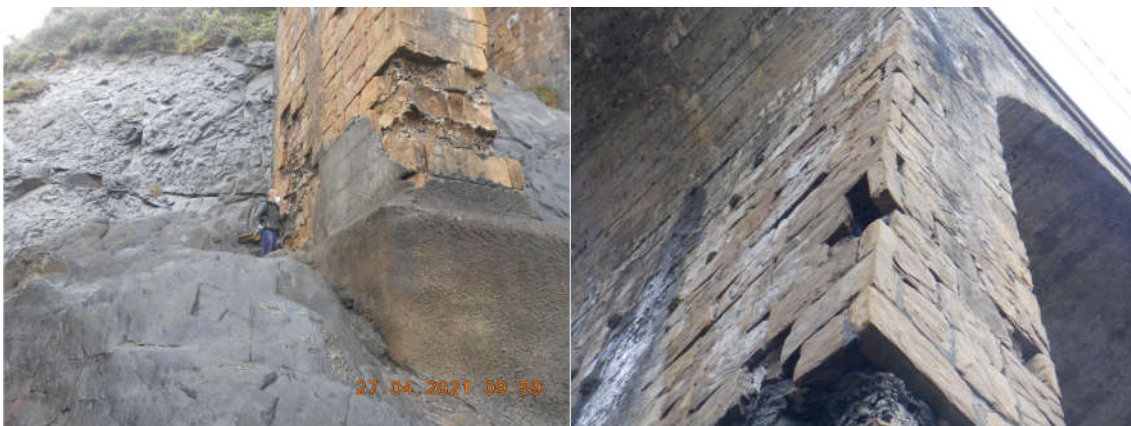
Harlanduei dagokienez, horietakoren bat galdu dela ikusten da, baita material lokia garbitu dela ere, eta harlanduak oreka galdu eta erortzeko mugan geratu dira. Kalte horren jatorria bere garaian erabilitako materialen, itsas ingurunearen, olatuen eraginaren eta denboraren halabeharrezko joanaren batura da.

49. irudia. Askatutako harlanduak

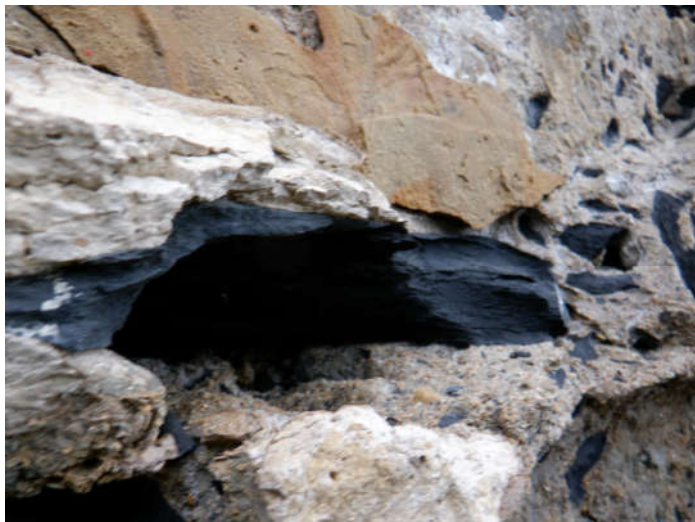
Harlanduak galtzen diren zenbait elementutan, pilarearen egitura osatzen duen hormigoi ziklopeoan barrunbeak daudela ikusten da.

51. irudia. Altxaerako barrunbeak (I)

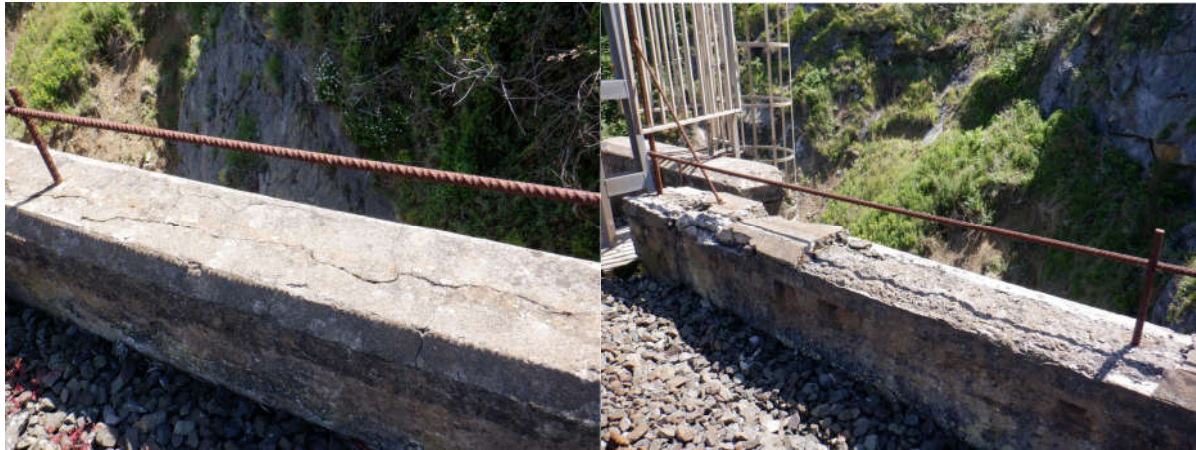
Balastoa babesteko hormatxoei dagokienez, horietan pitzadura dagoela ikusten da, baita horiek masan direla eta hartxintzar-habiak dituztela ere, erraz xeha daitezkeenak. Halaber, tarte batzuk kendu edo askatu egin dira.

57. irudia. Pitzadurak eta luiziak balastoa babesteko horman

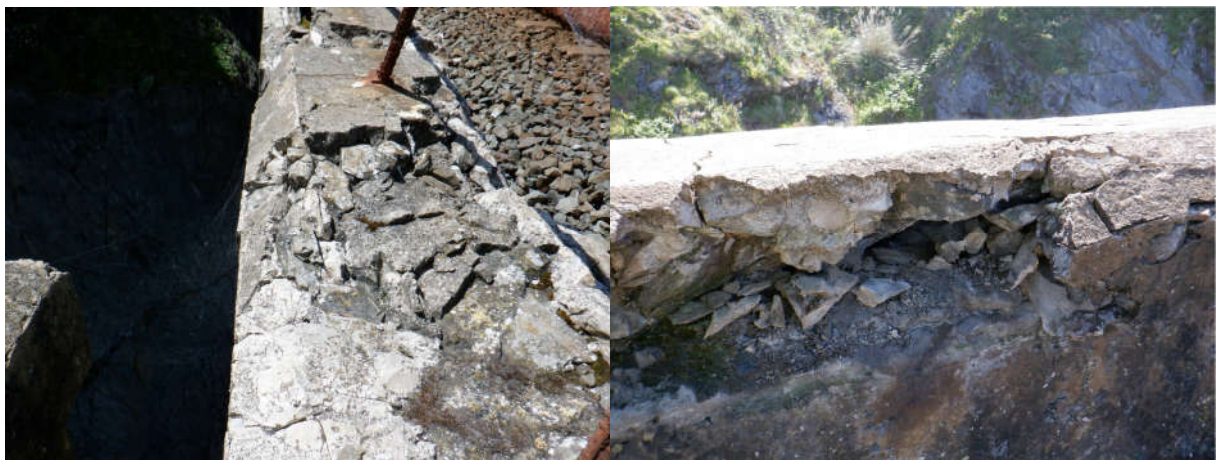
58. irudia. Kokerak eta luiziak balastoa babesteko horman

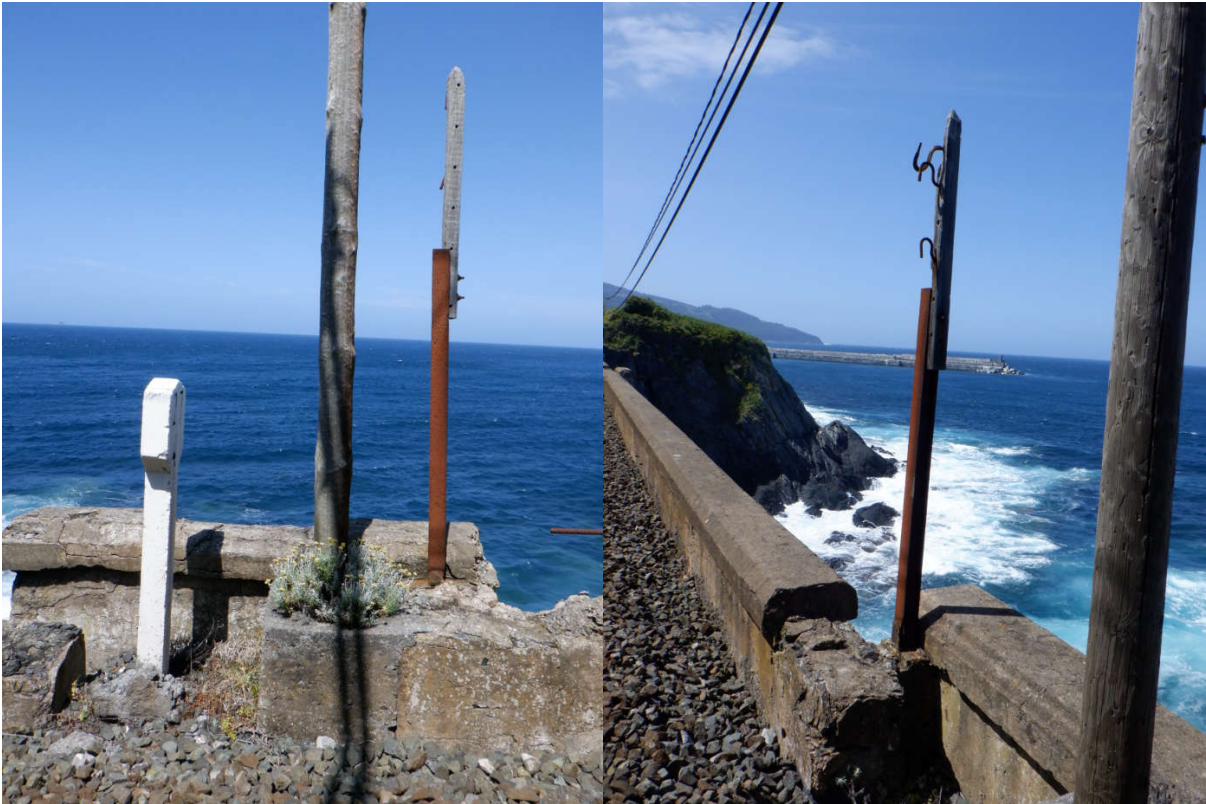
Era berean, egiturak zaharkituta geratu diren hainbat elementu ditu. Dagoeneko funtziorik ez duten elementuak ditu. Horrez gain, zurezko komunikazio-zutoinak ditu.

59. irudia. Gainegituran dauden elementu zaharkituak

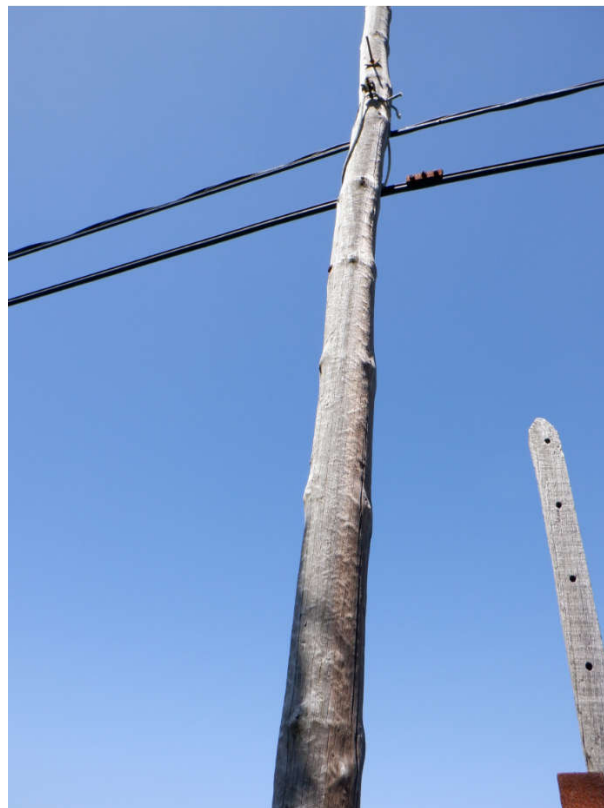
60. irudia. Komunikazio-zutoina

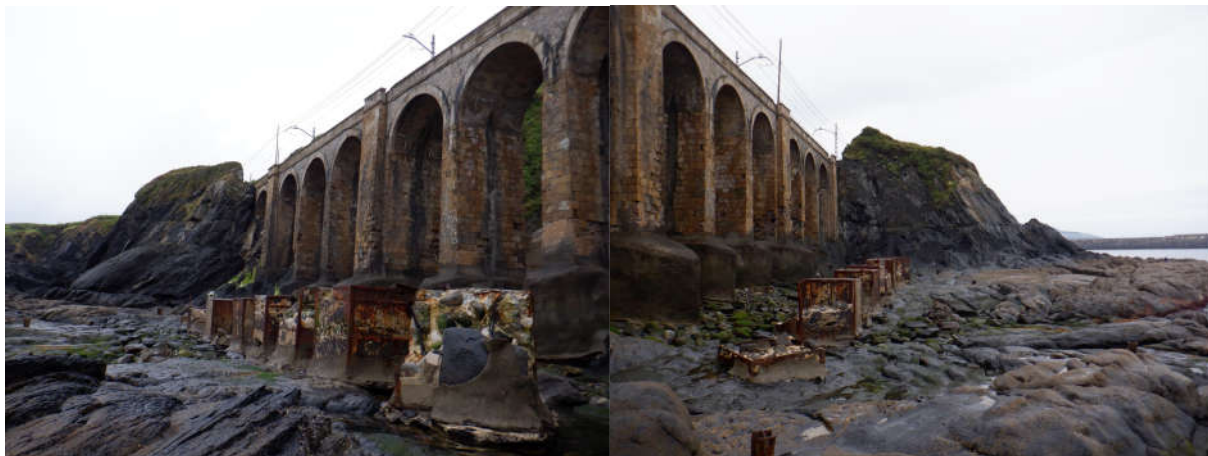
Ainguraketen bidez lurzoruan finkatutako 2,5 m x 2,5 m x 2,5 m-ko 10 dadoei dagokienez, horiek ainguraketak babesten zituen goiko lauza galdu dute, eta, beraz, horietako asko aire zabalean egon dira eta kaltetu egin dira. Era berean, blokeei lekuz aldatzea eragotzi zaienez, esfortzuak jasan eta zatitu egin dira. Gainera, ikusten da olatuek itsasgora handietan gainditu egiten dituztela.

61. irudia. Olatuen aurkako blokeen itxura

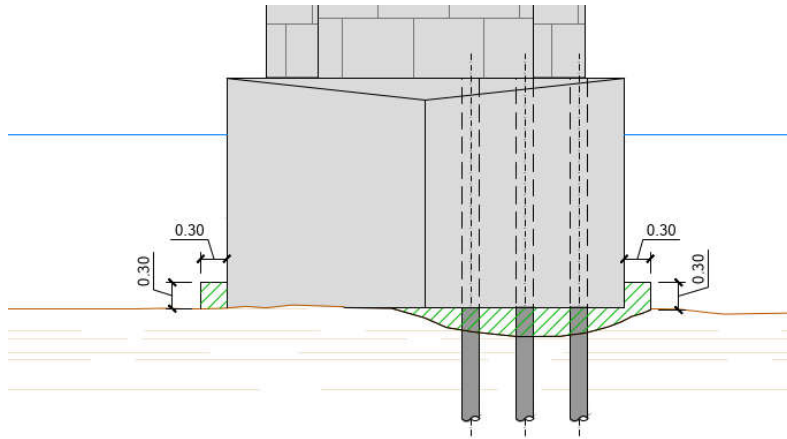
70. irudia. Pilareetako zuloen konponketak

Lehenengo jarduketa gisa, zapata azpiko zuloak birjarriko dira. Horretarako, begi hutsez aurki daitezkeen zulo handietan, galanda perimetral bat jarriko da, eta, ondoren, erretrakzio gabeko esnea erabiliko da oinarria birjartzeko. Esneak 6 ordu inguruko hartzea izango du, sulforresistenteak izango dira, ezin hobea biaduktu honetan gertatzen den bezalako Qb ingurugiro espezifikiko bidezko erasoei aurre egiteko. Jarduketa horren aurretik, metalezko paramentuak eskuilatu eta presiozko urarekin garbituko dira, oxido-geruza kentzeko.

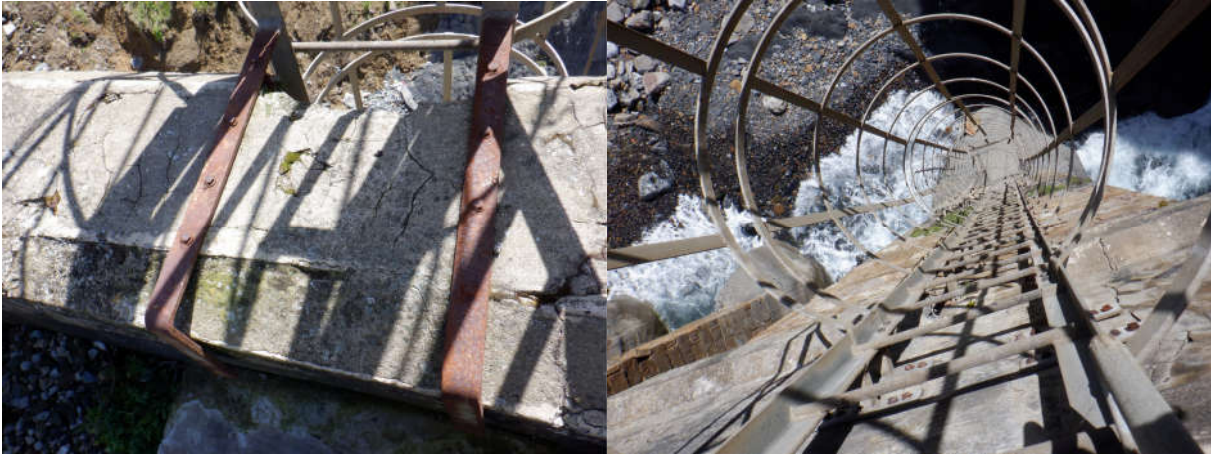
73. irudia. Lotura gailurrean

Mantentze-lanetarako katu-eskailera bat dago 7. pilarean, 2004an jarria, altzairu herdoilgaitzekoa, taula zapataren goiko aldearekin lotzen duena. Hala ere, pletinak eta hari eusteko torlojuak, hau da, biaduktuarekiko loturak, oxidatuta daude, ez baitira herdoilgaitzak.
