ANEJO N°10

Impermeabilización y Drenaje

X0000141-PC-AN-DRE-0

PROYECTO DE CONSTRUCCIÓN DE UN SEGUNDO VESTÍBULO DE ACCESO A LA
ESTACIÓN DE ANOETA

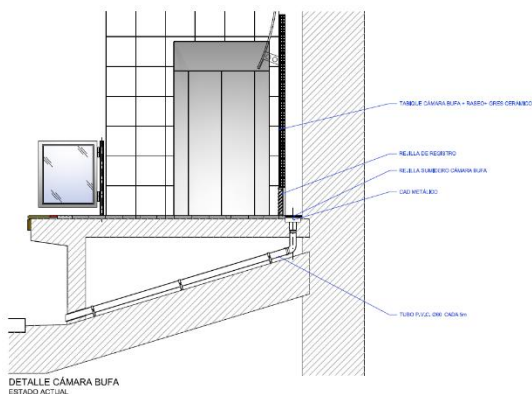
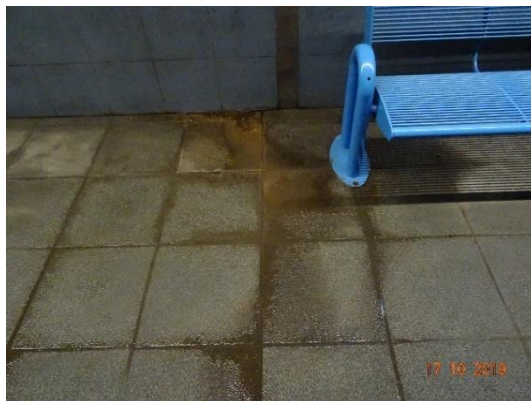
- Humedades en andenes: uno de los problemas más visibles de la estación lo constituye la filtración del agua a través de las pantallas, lo que da lugar a humedades en andenes y zona de vías. Aunque existe una cámara bufa de unos 20-25 cm entre el tabique de acabado de andén y las pantallas estructurales, que desagua mediante tubos de pvc el agua recogida cada 5,0 m a las cunetas de vía, se producen filtraciones al forjado de andén, que resultan

poco deseables. Lo mismo ocurre a través de las rejillas dispuestas para que respire esta cámara bufa.

En este caso se plantea demoler la cámara bufa existente, que por diversos motivos no está teniendo el resultado esperado ya que, como se ha visto con anterioridad, en ocasiones hasta se filtra agua a los andenes. El estándar arquitectónico para la línea del metro Donostialdea plantea un acabado de paneles vitrificados, que deberá conjugarse con una solución que drene adecuadamente las filtraciones de las pantallas de hormigón.

Para ello se propone una solución que conjuga la impermeabilización y el refuerzo de las pantallas de hormigón, con un tratamiento drenante para las juntas entre los paños de pantalla.

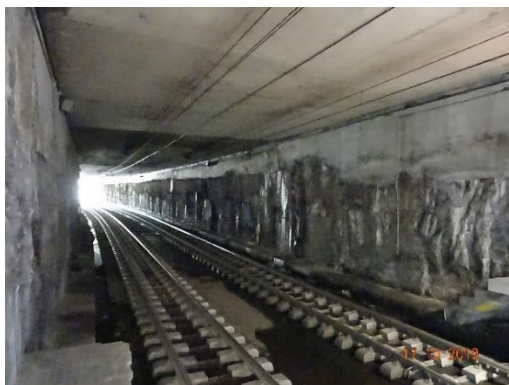
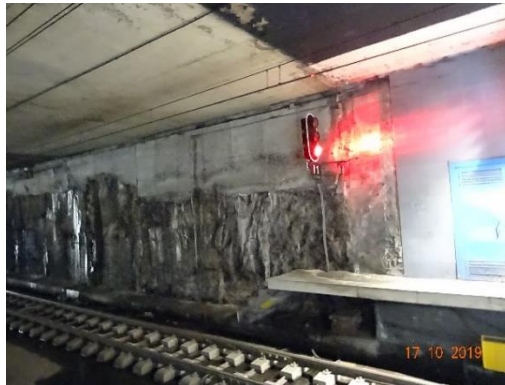
- **Humedades en túneles de acceso:** Igualmente se observa en la zona del túnel del soterramiento, fuera del propio ámbito de la estación donde las pantallas estructurales quedan al aire, que el contacto entre la coronación de las pantallas y el empotramiento del dintel ejecutado in situ constituye una zona de filtración freática.

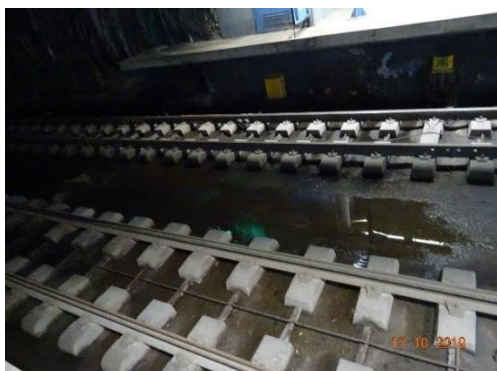
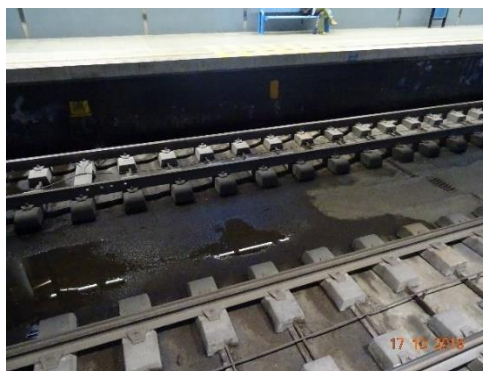
De la misma manera se observan charcos de agua en la zona entre vías, lo que resulta normal tras días de lluvia, ya que el soterramiento constituye un punto bajo en este tramo de la línea ferroviaria.

Para garantizar el correcto desague de las vías y de los tubos de desagüe de la cámara bufa hacia el pozo de bombeo dispuesto a tal efecto, deberán mantenerse adecuadamente limpias y despejadas las cunetas laterales de vía, así como el desagüe central que acaba sirviendo de conexión con el pozo de bombeo.

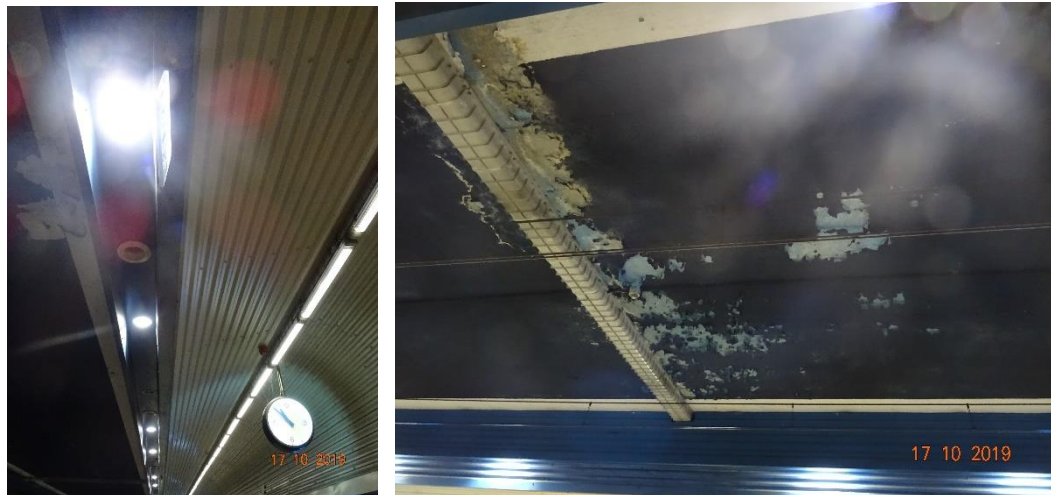
- Humedad en dintel: En las juntas de la losa del dintel de estación se producen filtraciones de agua. Para paliar provisionalmente esta situación, se dispusieron unas canaletas adosadas a la cara inferior del dintel que permiten conducir la humedad infiltrada hasta su desagüe en el pozo de bombeo. Para acabar con este problema se estima necesario volver a impermeabilizar la totalidad de la cara superior del dintel. Esta actuación conlleva levantar el relleno de tierras existente sobre la estación, lo que resulta oportuno aprovechando que con la obra de reforma del estadio es necesario reurbanizar la zona.

Como ya se ha comentado, existen filtraciones de agua del exterior a través de las juntas de la losa del dintel. Para acabar con este problema, se considera necesario volver a impermeabilizar la totalidad de la cara superior del dintel e incluso la parte superior de los hastiales hasta su encuentro con la cabeza de las pantallas.

Para ello se propone una solución de impermeabilización cementosa, evitando las numerosas juntas propias de las láminas bituminosas, con el resultado de una solución impermeabilizadora adherida al soporte. Una vez retirados los rellenos sobre el dintel, la solución consiste en aplicar sobre ellas los siguientes pasos:
