CODE 224

MONITORIZACIÓN, ANÁLISIS Y PROPUESTA DE SOLUCIONES PARA PATOLOGÍAS DE HUMEDADES / CONDENSACIONES EN VIVIENDAS TRADICIONALES

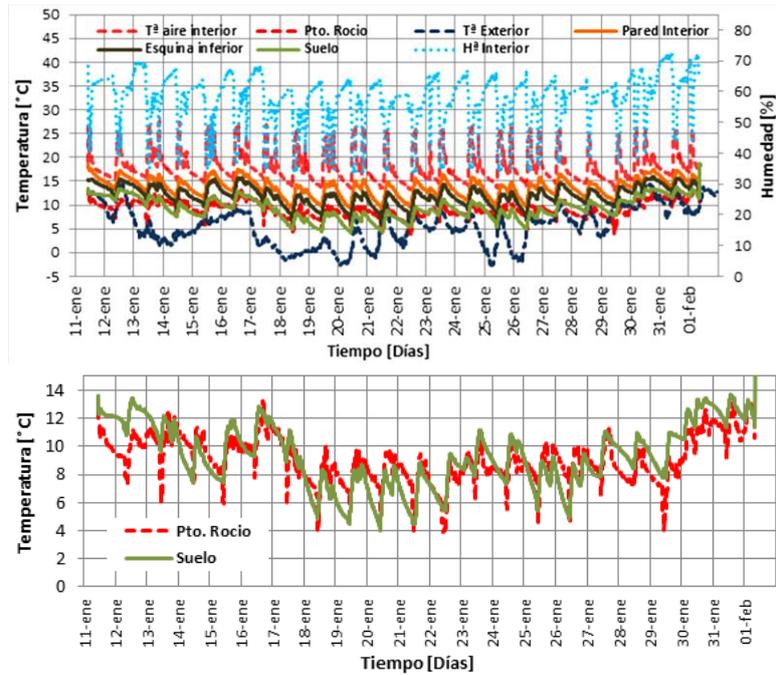
Esta vivienda tiene parte de su forjado en voladizo, por lo que se acrecienta el efecto de puente térmico. Se ha monitorizado una estancia que se utiliza como habitación dormitorio. Las temperaturas superficiales del pilar en esquina son bajas durante el periodo monitorizado, produciéndose las temperaturas superficiales más frías en el suelo. En la Figura 5 superior se muestran todas las variables monitorizadas (temperaturas superficiales, de aire interior y exterior, humedad de aire y punto de rocío) durante el periodo de estudio, mientras que la Figura 5 inferior muestra la evolución de la temperatura superficial del punto más frío de la monitorización (suelo) y la temperatura de rocío del aire interior a lo largo de la monitorización.

Figura 5: Punto frío del pilar en esquina en suelo y T^a. rocío (superior) y evolución de T^a y H^a (inferior) en la vivienda 1ºG durante la monitorización.

La temperatura de rocío promedio durante la monitorización ha sido de 9,09 °C con una desviación estándar de $\pm 1,63$ °C, mientras que la temperatura promedio de la esquina del puente térmico entre forjado y pilar en suelo ha sido de 9,4 °C con una desviación estándar de $\pm 2,3$ °C y la temperatura promedio de la esquina inferior en pared ha sido de 12,1 °C con una desviación estándar de $\pm 2,0$ °C. Se observa como la vivienda 1ºG ha estado acondicionada con temperaturas de aire en torno a 18 °C y HR al 60%, y sin embargo el pilar presenta temperaturas superficiales bajas, tanto en suelo como en pared de 9-12 °C.

La evolución de la temperatura de rocío indica que existe riesgo de condensaciones superficiales por un periodo prolongado. Se aprecia un periodo de funcionamiento de la calefacción en dos periodos diferenciados del día durante el que las temperaturas superficiales interiores en torno al pilar suben progresivamente además de un descenso brusco de la humedad relativa de la estancia. La temperatura de aire interior alcanza valores máximos de 25 °C. En la Figura 8 se muestra la evolución a lo largo de un día representativo (20 de Enero) de las temperaturas superficiales de los distintos puntos monitorizados y las condiciones interiores de temperatura, humedad relativa y temperatura de rocío del aire interior de la vivienda monitorizada así como la temperatura exterior.

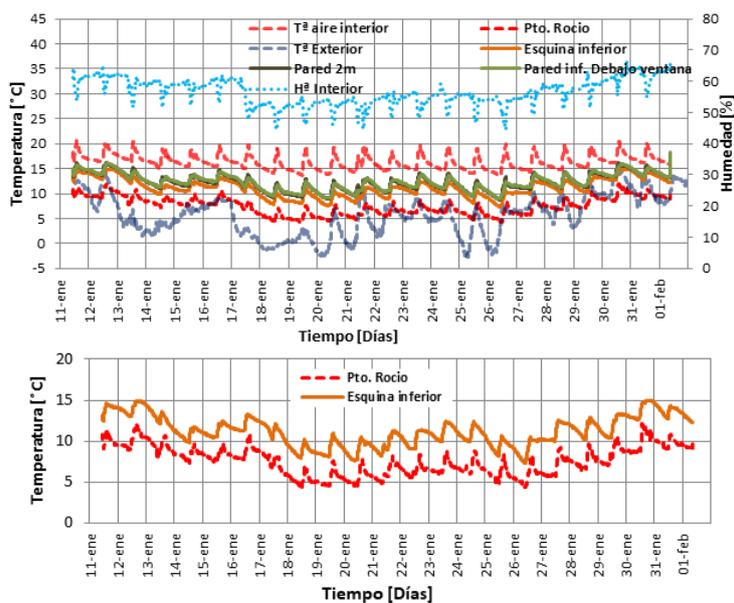
Esta vivienda tiene igual distribución que la vivienda 1ºG, y se ha monitorizado la misma estancia que en el caso anterior. El espacio se usa por los inquilinos como salón-cuarto de estar. Las temperaturas superficiales del pilar en esquina son bajas durante el periodo monitorizado, produciéndose las temperaturas superficiales más frías cerca de la esquina de pilar. La Figura 6 superior muestra todas las temperaturas monitorizadas y humedad relativa interior durante el periodo de estudio, mientras que la Figura 6 inferior indica la evolución de la temperatura superficial del punto más frío de la monitorización (esquina) y la temperatura de rocío del aire interior en el mismo periodo.

Figura 6: Evolución de T^a y H^a (superior), y punto frío del pilar en esquina en suelo vs T^a rocío (inferior) en la vivienda 3ºG durante la monitorización.

Se aprecia que durante todo el periodo no existen grandes diferencias entre la temperatura de esquina inferior y la de punto de rocío (menores a 2 °C), existiendo gran riesgo de aparición de condensaciones en todos los momentos en los que las temperaturas son similares. La temperatura de rocío promedio durante la monitorización ha sido de 7,56 °C con una desviación estándar de ±1,77 °C, mientras que la temperatura promedio de la esquina del puente térmico entre forjado y pilar en pared ha sido de 11,2 °C con una desviación estándar de ±1,8 °C y la temperatura promedio de la pared a 2 metros de altura ha sido de 12,3 °C con una desviación estándar de ±1,7 °C.

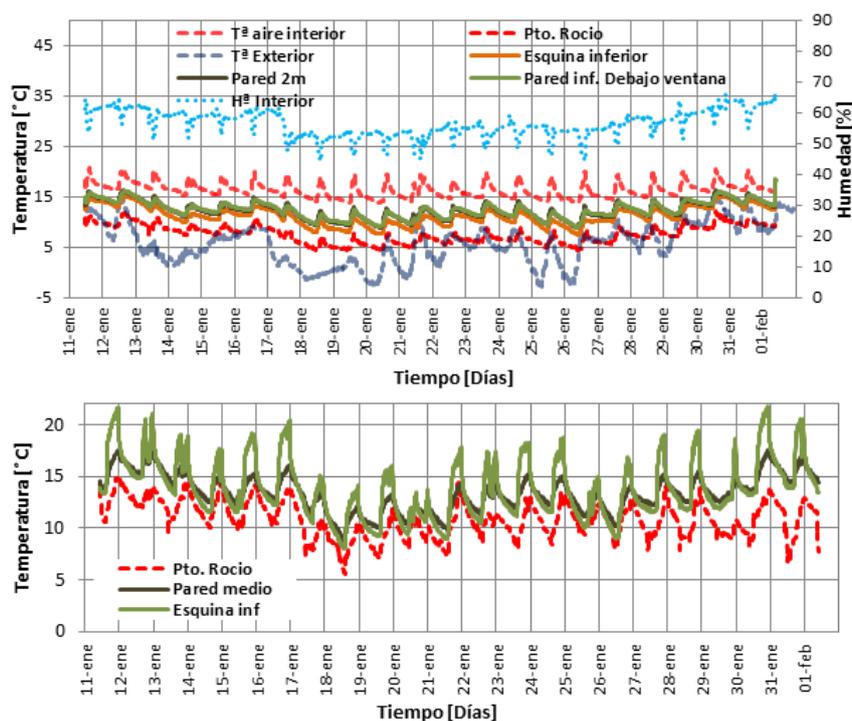
La distribución de esta vivienda es diferente a los dos casos expuestos anteriormente (viviendas 1ºG y 3ºG). Se ha seleccionado una de las habitaciones con uso de dormitorio, que presenta patologías apreciables a simple vista. En la Figura 7 superior se aprecian todas las temperaturas monitorizadas y humedad relativa interior durante el periodo de estudio, mientras que la Figura 7 inferior muestra la evolución de la temperatura superficial de los puntos más fríos de la monitorización (pared medio y esquina inferior) y la temperatura de rocío del aire interior a lo largo de la monitorización.

Se aprecian periodos en los que hay condensación y otros en los que por la proximidad entre las temperaturas el riesgo de que suceda es muy elevado.

Figura 7: Evolución de Tª y Hª (superior) y punto frío de la pared vs Tª rocío (inferior) en vivienda 4ªH durante el periodo monitorizado.

Se aprecia que la diferencia de temperaturas entre la sonda colocada en el lado izquierdo de la pared y las otras 3 sondas colocadas cerca del pilar oscila entre los 3 °C. La temperatura de rocío promedio durante la monitorización ha sido de 10,87 °C con una desviación estándar de ±1,73 °C, mientras que la temperatura promedio de la esquina superior del pilar en pared ha sido de 14,8 °C con una desviación estándar de ±2,1 °C y la temperatura promedio de la pared a media altura ha sido de 13,4 °C con una desviación estándar de ±1,8 °C, siendo la temperatura promedio del punto inferior en la esquina del pilar de 13,9 °C con una desviación estándar de 2,8 °C.

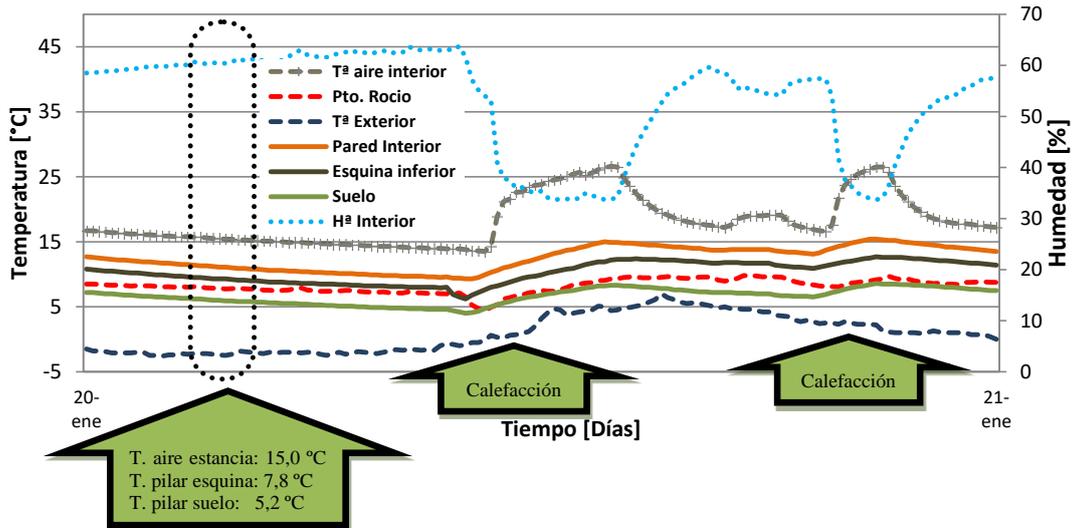
Figura 8: Detalle de Tª y HR en la vivienda 1ºG durante el día 20 de Enero de 2017.

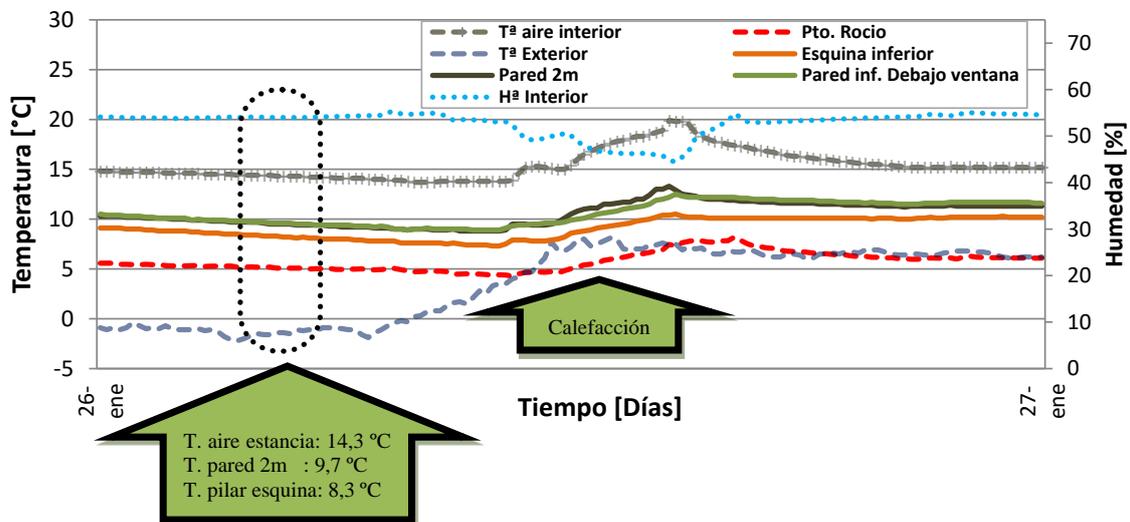
La vivienda 3ºG ha estado acondicionada con temperaturas de aire en torno a 16,5 °C y HR al 56% (Figura 9). Se observa que las temperaturas superficiales no alcanzan el límite del punto de rocío y no se detectan condensaciones superficiales por saturación del aire interior durante la monitorización, si bien es cierto, que en momentos puntuales y debido a la proximidad de dichos valores el riesgo de condensaciones existe. Se aprecia un periodo de funcionamiento de la calefacción de un periodo prolongado del día durante el que las temperaturas superficiales interiores en torno al pilar suben progresivamente además de un descenso brusco de la humedad relativa de la estancia. La temperatura de aire interior alcanza un valor de consigna de 20 °C y la calefacción se apaga, quedando el resto del día en proceso libre.

Figura 9: Detalle de T y HR en la vivienda 3ºG durante el día 26 de Enero de 2017

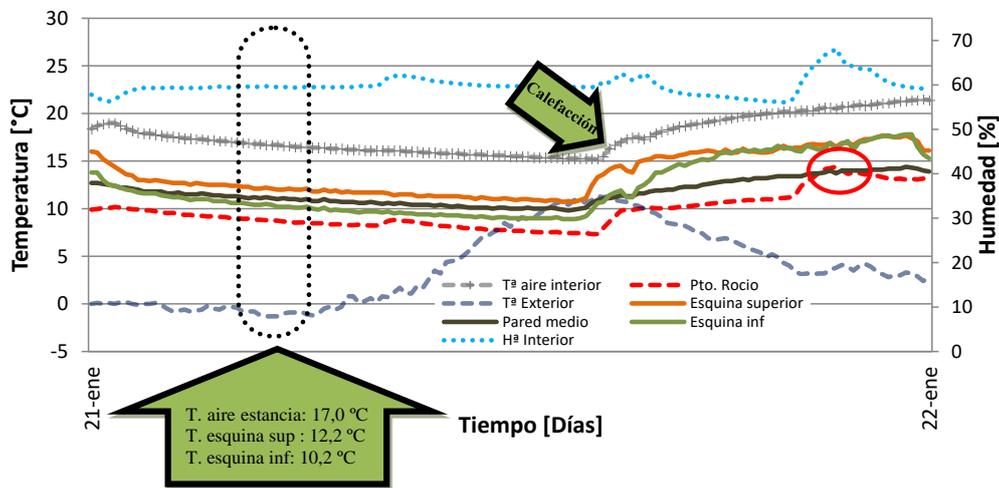
La vivienda 4ºH ha estado acondicionada con temperaturas de aire en torno a 19 °C y HR al 60%. Como se aprecia en la Figura 10, La proximidad de la temperatura de rocío con las temperaturas más bajas obtenidas en el pilar, provocan alto riesgo de condensaciones, dándose este proceso en un momento del día (reflejado en el gráfico con un círculo rojo). Se aprecia un periodo de funcionamiento de la calefacción de un periodo prolongado del día durante el que las temperaturas superficiales interiores en torno al pilar suben progresivamente además de un ligero descenso de la humedad relativa de la estancia. La temperatura de aire interior alcanza un valor de consigna de 22 °C y la calefacción se apaga, quedando el resto del día en proceso libre.

Figura 10: Detalle de T y HR en la vivienda 4ºH durante el día 21 de Enero de 2017

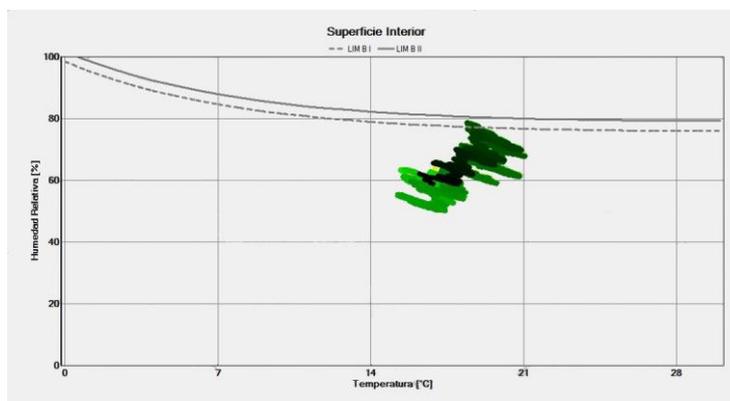
Figura 11: Riesgo de formación de moho en la fachada norte sin aislamiento

Se observa que las condiciones de temperatura y humedad relativa de la superficie interior presentan gran cantidad de periodos muy cercanos a las isopletas que delimitan el riesgo de presencia de moho en dicha superficie.

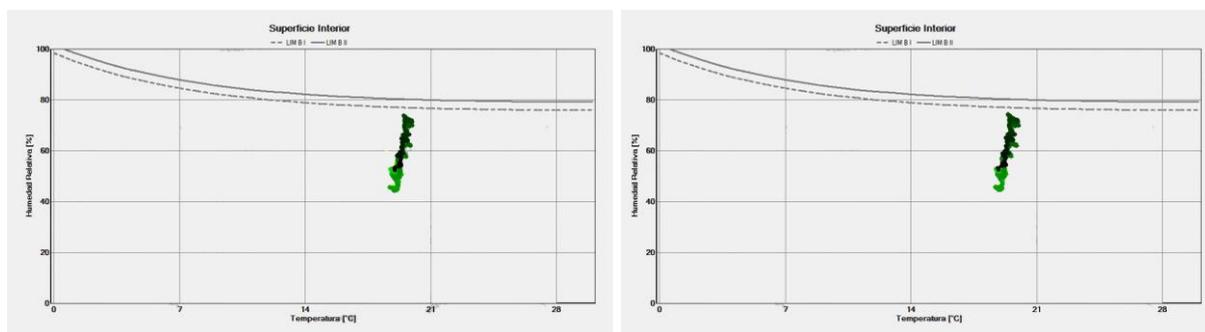
Figura 12: Riesgo de formación de moho en la fachada norte rehabilitada con solución SATE (izq.) y con solución de fachada ventilada (der.)

Por el contrario la simulación para las condiciones de fachada rehabilitada, tanto en una solución SATE como una solución de fachada ventilada (Figura 12), el riesgo de presencia de moho se reduce en un nivel similar, teniendo una leve mayor oscilación térmica en el caso de la fachada ventilada.
