ANEJO 10. SEÑALÉTICA Y MOBILIARIO

JULIO 2024

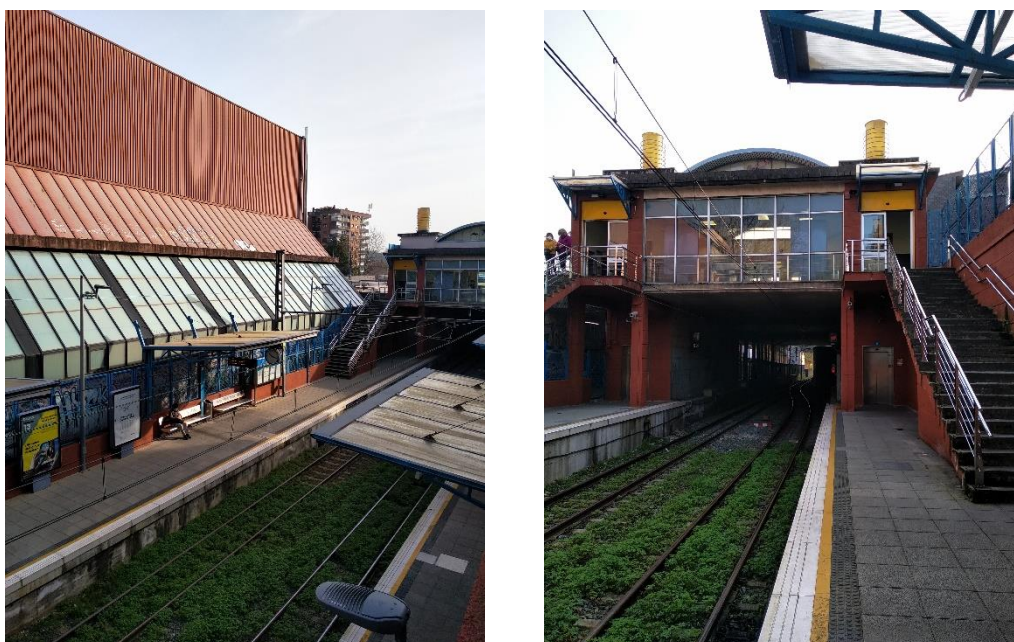
En los andenes, tanto en el andén norte como en el andén sur se disponen de líneas de señalización que no se corresponden con las actualmente utilizadas. Los paneles informativos y los publicitarios se conservan en buen estado.

Estado actual. Señalética.

A cota de andén. dado que los paneles de señalización están en buen estado, se propone su reutilización colocándolos en nuevas ubicaciones y siguiendo la modulación de la estructura de las nuevas marquesinas. Se conservan también los 6 paneles publicitarios. Entre las nuevas actuaciones en los andenes, se añaden 4 nuevos carteles de señalización (Si2), 2 carteles (Pmrd4) junto a las dos escaleras y la señalización correspondiente a los 2 ascensores (Hlif). Además, se incluirán 4 nuevos carteles de prohibido el paso (Prp) en las puertas de los 3 locales de instalaciones y en la puerta metálica de acceso entre el polideportivo y el ascensor del andén norte. Se incluye, además, la señalética (Di2) en los pasamanos de ambas escaleras, así como la señalización horizontal con fondo rojo al borde de los andenes.

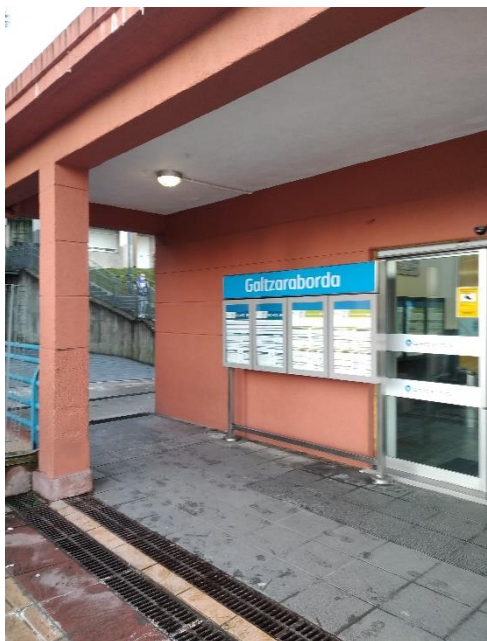
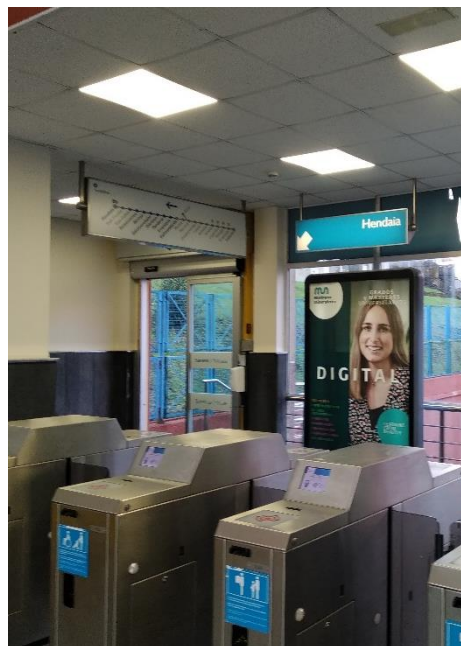
La señalética a cota de vestíbulo también se encuentra en buen estado, tanto el panel informativo exterior junto al acceso principal, como los paneles directorios y de dirección de andenes en el interior del vestíbulo. Las canceladoras existentes también incluyen la señalización correspondiente. Sin embargo, se observa la ausencia de carteles informativos de “prohibido el paso” las puertas correspondientes a cuarto de limpieza y taquilla.

La señalética debe cumplir las especificaciones del manual de ETS.

En el vestíbulo principal, los carteles de señalización también se encuentran en buen estado. Tan sólo se añaden 3 nuevos carteles de prohibido el paso (Prp) para la taquilla, cuarto de instalaciones y cuarto de limpieza, la señalización correspondiente a los 2 ascensores (Hlif), la señalización de la nueva canceladora, un nuevo cartel (Si2) con el nombre de la estación sobre la entrada, 2 interfonos en totem de información y de socorro y el pictograma de información (Pi) junto a la taquilla.

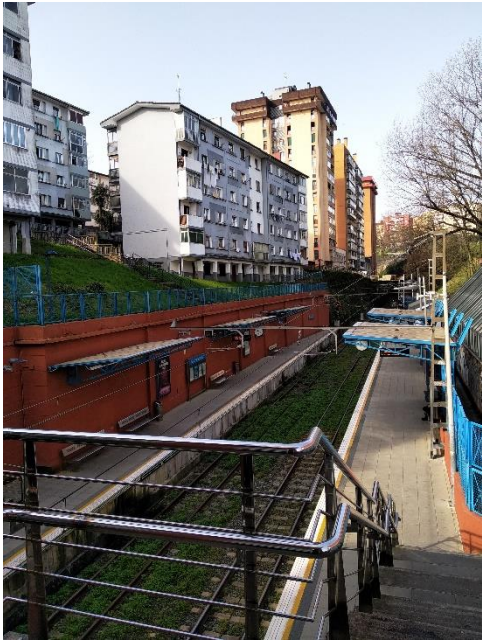
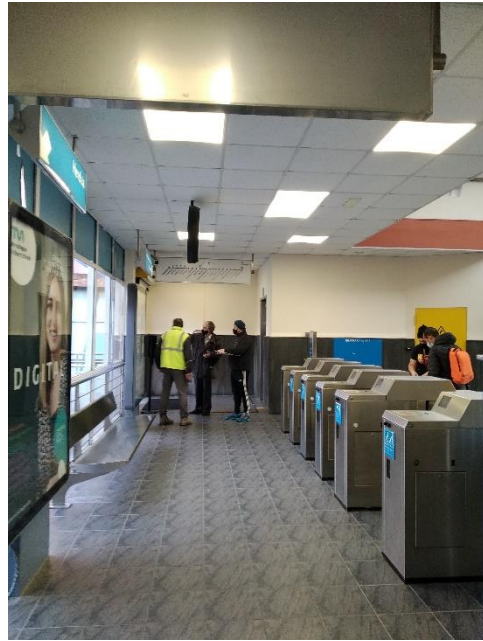
En general, los bancos y elementos de mobiliario modernos de acero inoxidable están en perfecto estado de uso. Hay en la actualidad 5 bancos en el andén norte y 4 bancos en el andén sur. Hay además un banco en el vestíbulo de la estación.

Los bancos no cumplen la normativa de accesibilidad, ya que carecen de reposabrazos, por lo que es preciso renovarlos. Por otra parte, es preciso colocar asientos isquiáticos también.

El banco del vestíbulo carece de utilidad, por lo que deberá ser retirado.

Estado actual. Mobiliario

Entre las actuaciones se incluyen nuevos bancos y entre ellos, dos apoyos isquiáticos.

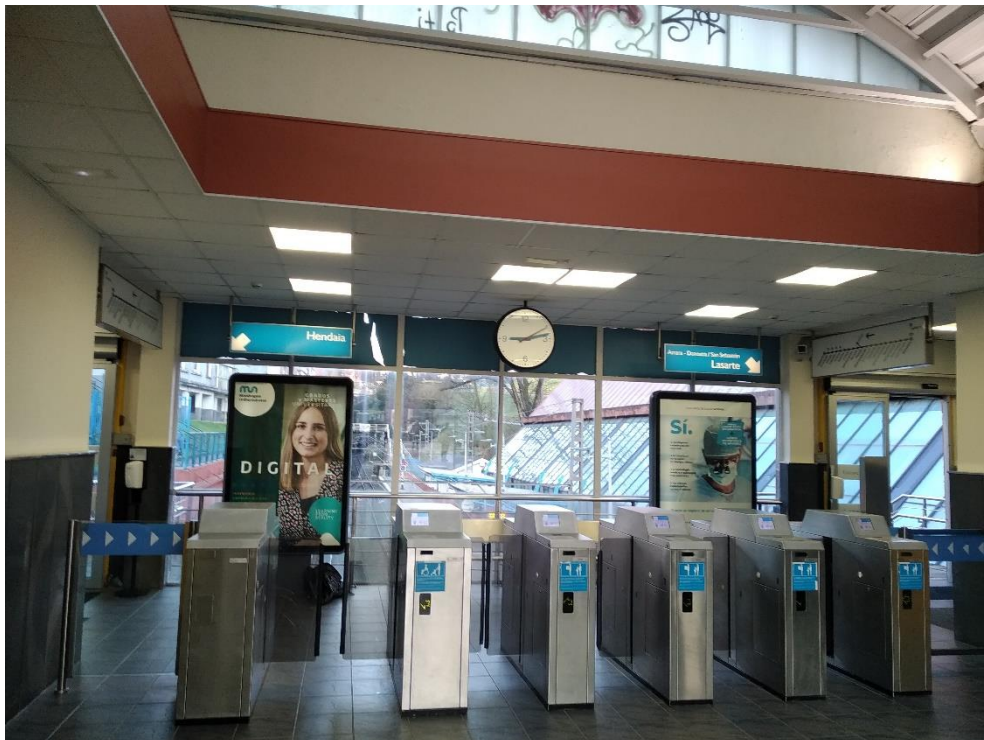
Para finalizar con el apartado correspondiente al mobiliario, cabe destacar que actualmente hay 4 pasos de ancho de 50 cm entre canceladoras y un paso de 84 cm en uno de los extremos. Se observa, por lo tanto, que no hay ningún paso de 90 cm adaptado para personas de movilidad reducida.

Estado actual. Canceladoras
