# 1 INTRODUCCIÓN

El objeto fundamental del presente Anejo es el análisis de los aspectos geológicos y geotécnicos del tramo ZAMUDIO-LEZAMA, del Proyecto Constructivo de Renovación de Vía, de la Línea del Txorierrri, entre los PP.KK. 10+900 al 12+900, con el fin de establecer un encuadre geotécnico adecuado que sirva de base de diseño para las obras contempladas en el presente Proyecto de Construcción.

## 5 ESTUDIO DE DESMONTES

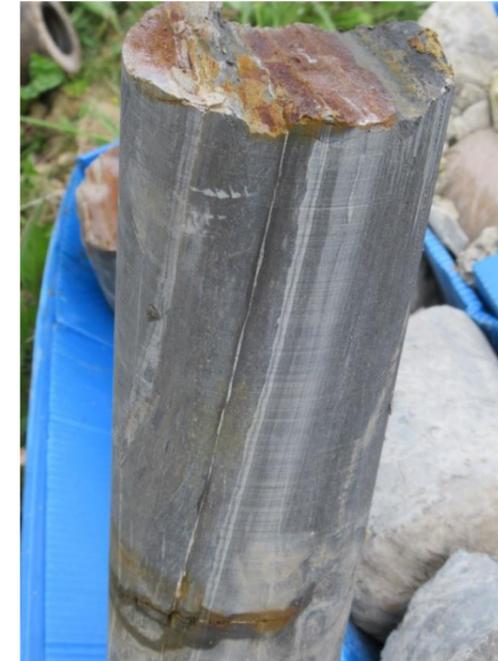
FOTO Nº4.- TESTIGO DE SONDEO DE LA FOTO Nº2 ANTERIOR SEGÚN EJE DE SONDEO; SE OBSERVAN JUNTAS DECOLORADAS A FAVOR DE LA ESTRATIFICACIÓN RELLENAS POR CALCITA, TRANSICIONALES ENTRE MARGAS Y MARGOCALIZAS

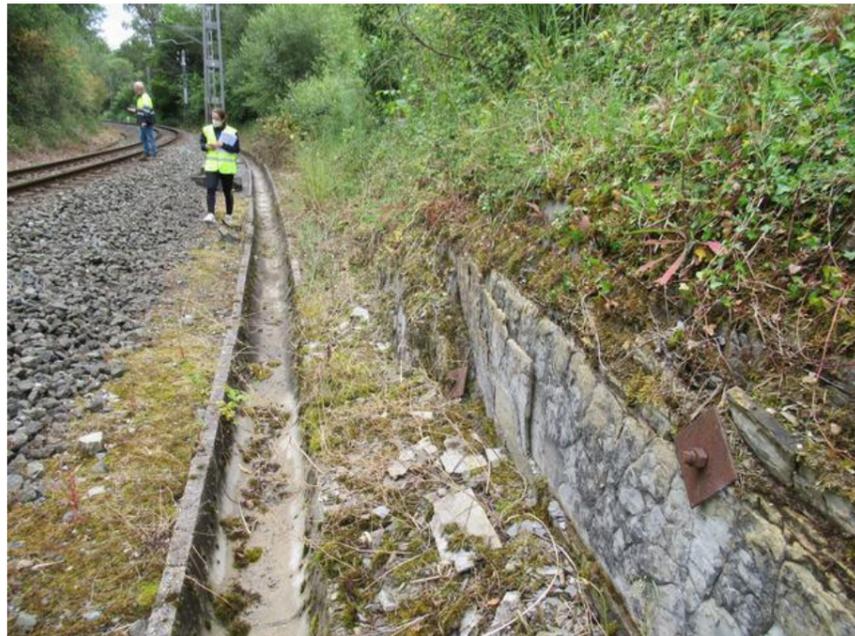
De este modo, la inestabilidad por "toppling" en láminas milimétricas, si bien no es generalizada, es altamente probable tanto en la margen izquierda como en la margen derecha si no se disponen medidas de protección.

FOTO Nº1.- MARGAS PREDOMINANTES, OBSERVÁNDOSE EL VUELCO DE LÁMINAS MILIMÉTRICAS DE MARGA (TOPPLING), DESPRENDIDAS A FAVOR DE LA ESTRATIFICACIÓN SUBVERTICAL EN COMBINACIÓN CON EL SISTEMA DE JUNTAS. LOS DESPRENDIMIENTOS CAEN SOBRE LA CUNETETA ATERRÁNDOLA PARCIALMENTE. P.K. 12+200

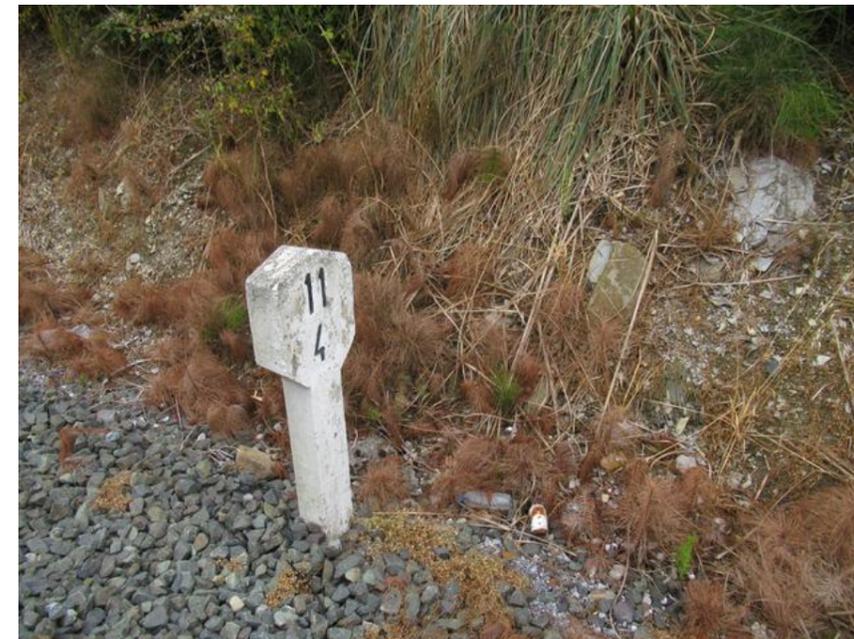
FOTO Nº5.- TALUD EN EL P.K. 11+400, MARGEN DERECHA, DONDE SE PUEDE APRECIAR LA ALTERACIÓN DE LOS NIVELES DE MARGA

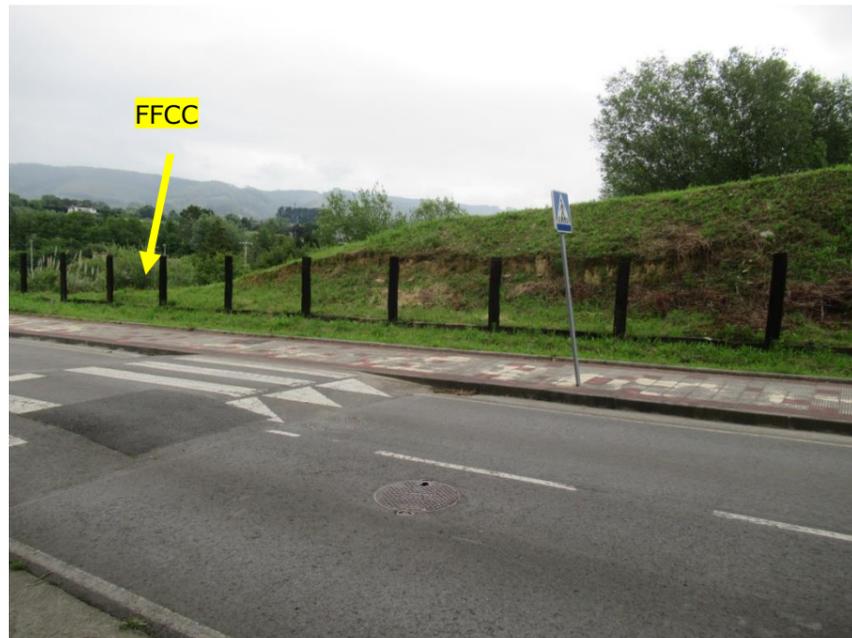
FOTO Nº7.- RELLENO ANTRÓPICO CORRESPONDIENTE A EDIFICACIÓN EN EL ENTORNO DEL P.K. 12+100, AFECTADO EN BORDES POR CONCHAS DE DESLIZAMIENTO SUPERFICIAL, DEBIDO A UNA DEFICIENTE COMPACTACIÓN

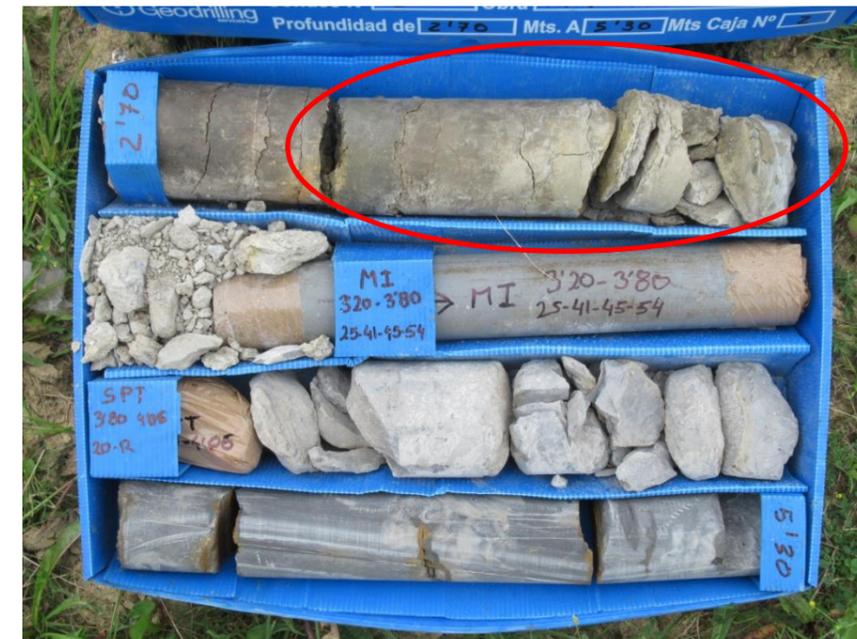
FOTO Nº9.- ASPECTO DE LAS ARCILLAS MARGOSAS GRISAS, ORIGINARIAS DE LA ALTERACIÓN DEL SUBSTRATO DE MARGOCALIZAS ENTRE 2,80 Y 3,90 METROS DE PROFUNDIDAD. ENTRE 2,70 Y 2,80 METROS APARECE EL SUBSTRATO EDÁFICO ANTIGUO SOBRE EL QUE APOYA EL RELLENO ANTRÓPICO

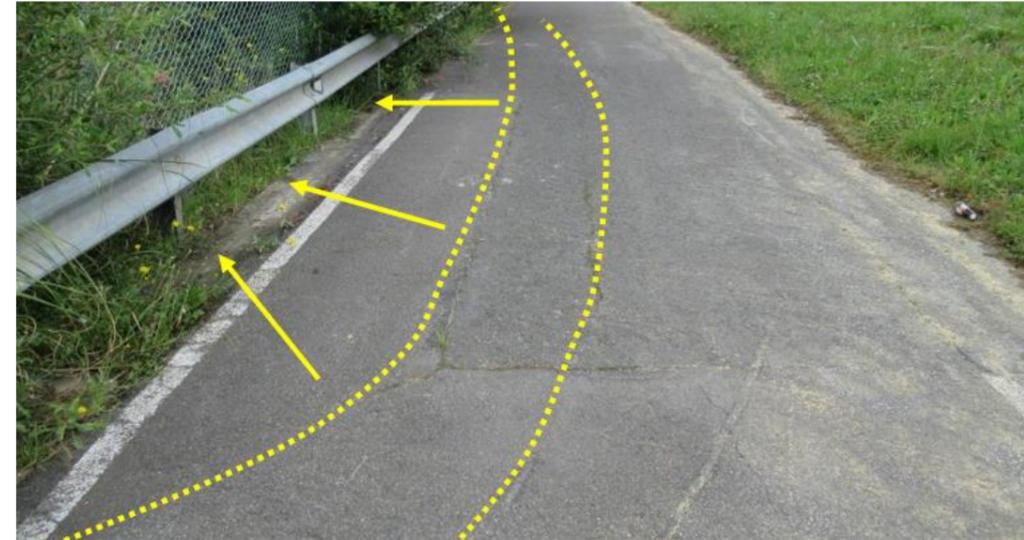
Círculos de rotura en coronación de talud, con asentamientos del terreno

FOTO 3. CORONACIÓN DEL MURO DE CONTENCIÓN APUNTALADO EN P.K. 12+040. ASFALTO REPARCHEADO Y ABOMBADO CON INDICIOS DE AGRIETAMIENTOS LONGITUDINALES. INDICIOS DE LA EXISTENCIA DE CÍRCULOS DE ROTURA.

Esta zona se corresponde con la zona del muro de hormigón existente, actualmente apuntalado. Los círculos anteriores se desarrollan en los rellenos antrópicos dispuestos para la construcción del vial, rellenos que tienen un espesor aproximado de 3 m, descansando sobre el sustrato rocoso anteriormente indicado.

Es importante señalar que el camino que discurre por la coronación del muro presenta signos de inestabilidad, así como signos de progresivos recrecidos de su pavimento, pudiendo ser esta inestabilidad la que origino el apuntalamiento del muro.

Tras analizar diversas alternativas se ha optado por la retirada del muro existente y la construcción de un muro de escollera. Esta alternativa, a diferencia de las anteriores, conlleva la afección del camino existente aguas arriba del muro desde el inicio hasta el final de la actuación.

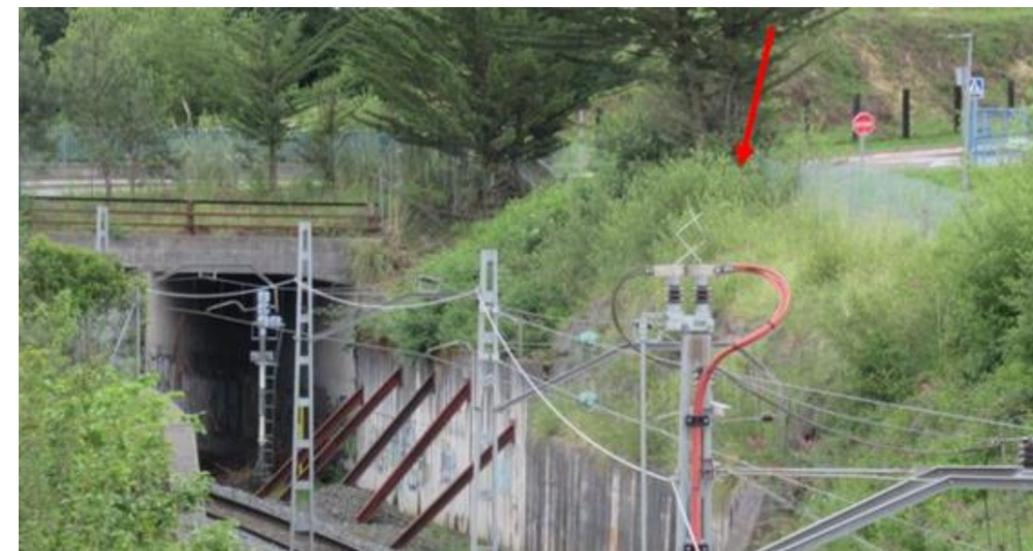
FOTO 4. LOCALIZACIÓN DE LOS DEFECTOS EN PAVIMENTO REFERIDOS CON RESPECTO AL MURO APUNTALADO.

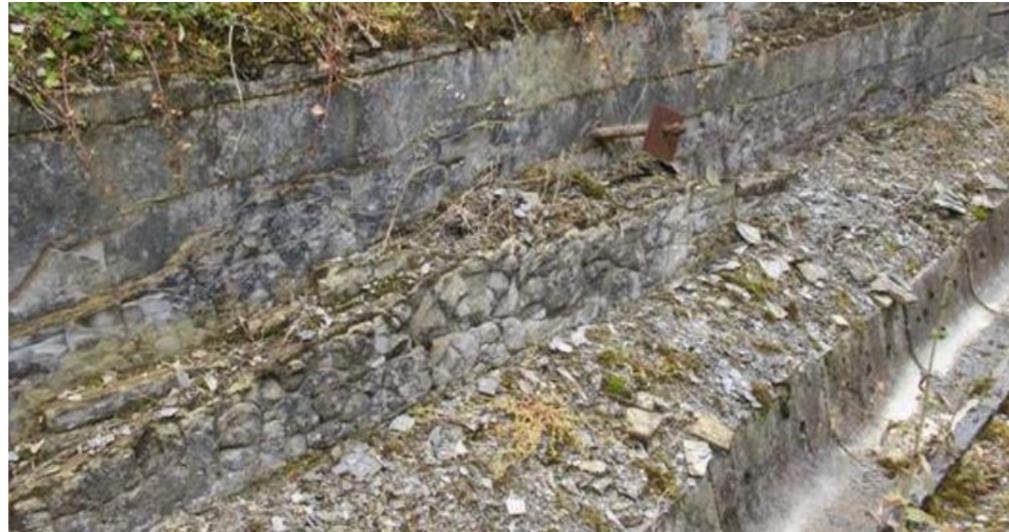
Desprendimiento por vuelco de láminas de espesor milimétrico de margas estratificadas subverticalmente e individualizadas por juntas subhorizontales. Se observan bulones descalzados y, por tanto, no funcionales.

FOTO 5. DESPRENDIMIENTOS POR VUELCOS DE LÁMINAS INDIVIDUALIZADAS POR SISTEMA DE JUNTAS EN COMBINACIÓN CON LA ESTRATIFICACIÓN, ACUMULÁNDOSE DERRUBIOS A PIE DE TALUD Y EL DESCALCE DE LOS BULONES EXISTENTES

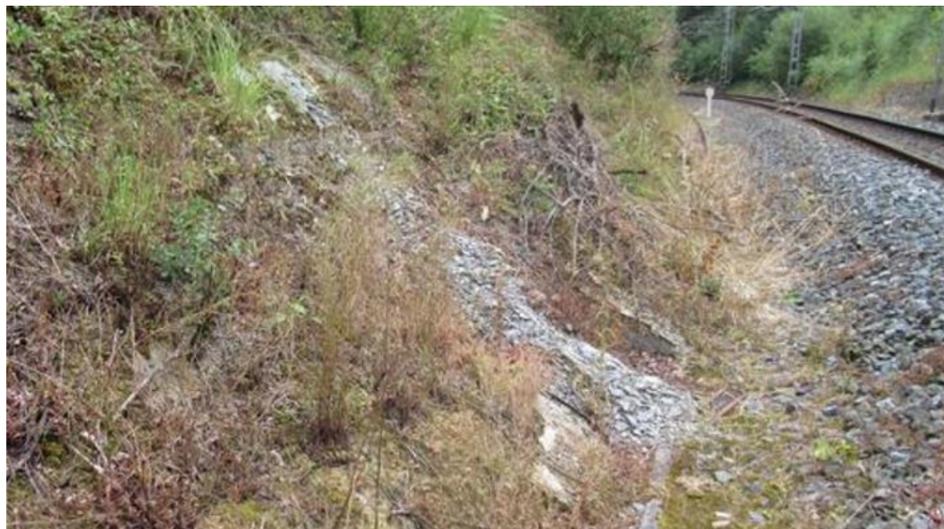
Desprendimiento por vuelco de láminas de espesor milimétrico de margas individualizadas por juntas de estratificación subvertical, cayendo sobre cuneta sin invadir banqueta de balasto y puntualmente conos de derrubios a pie de talud, aterrando cuneta e invadiendo banqueta de balasto sin interceptar la vía del ferrocarril.

FOTO 6. CONOS DE DERRUBIOS A PIE DE TALUD IZQUIERDO A LA ALTURA DEL P.K. 12+150, ATERRANDO CUNETA E INVADIENDO BANQUETA DE BALASTO SIN INTERCEPTAR LA VÍA

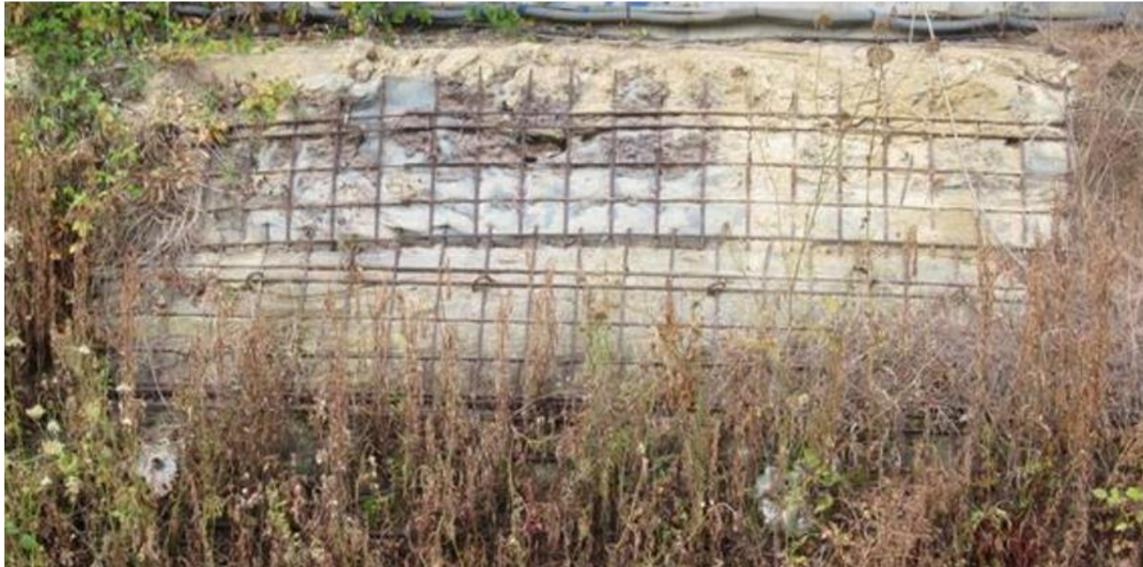
En la margen izquierda, a la altura de la playa de vías de Lezama, se excava un talud subvertical de hasta 4 m de altura, en una longitud de aproximadamente 40 m. En este punto se dispuso una protección de mallazo y hormigón proyectado, pero, como norma general, el hormigón proyectado se ha descarnado y ha dejado el mallazo al aire. En esta zona, se propone, previa limpieza, la aplicación de un espesor de 5 cm de hormigón proyectado nuevo que restituya la protección inicial haciendo efectiva la función del mallazo y protegiéndolo de la intemperie.

FOTO 7. TALUD IZQUIERDO EN P.K. 12+800 PROTEGIDO MEDIANTE MALLAZO CON DESCARADO DEL HORMIGÓN PROYECTADO
