EAEko ur masen egoera. 2017 Txostena

Euskal Autonomia Erkidegoko ur masen egoera 2017 Txostena

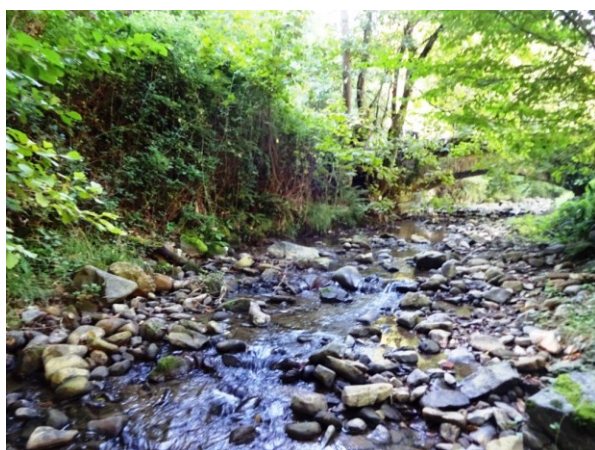
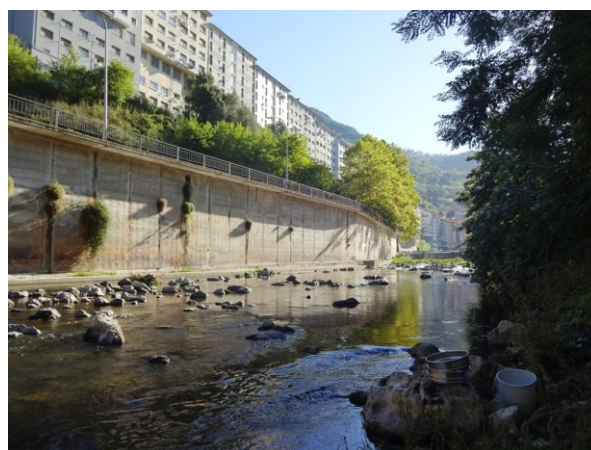
8. Argazkia Kantauri isurialdearen bereizgarri diren estazioak: ezkerrean, tarte natural bat (Agauntza ibaia, Debaren ibaiadarra) eta eskuinean, esku hartutako tarte bat (Deba ibaiaren ardatz nagusia) (Argazkia: ANBIOTEK).

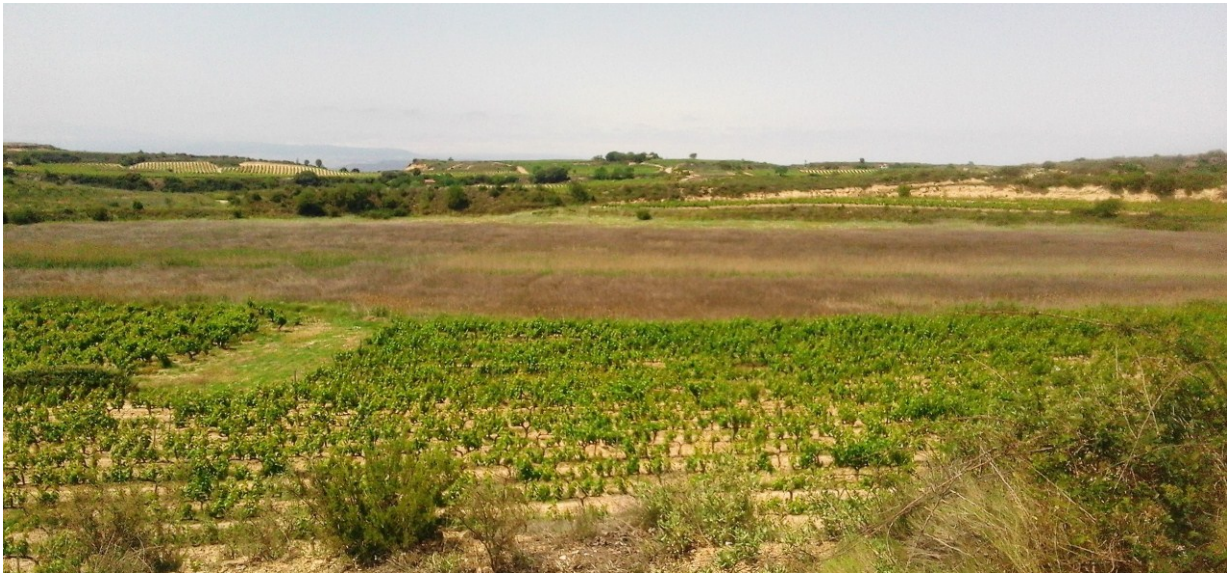
13. Argazkia Muscoko urmaela, Laguardiako urmael multzoa, Araba. Urmaelaren inguruko landaretza eraztunaren desagertze adibidea, hezeguneraino heltzen diren inguruko soro landuen hedapena dela eta (Argazkia: CIMERA).
