ANEJO N° 03

GEOLOGÍA Y GEOTECNIA

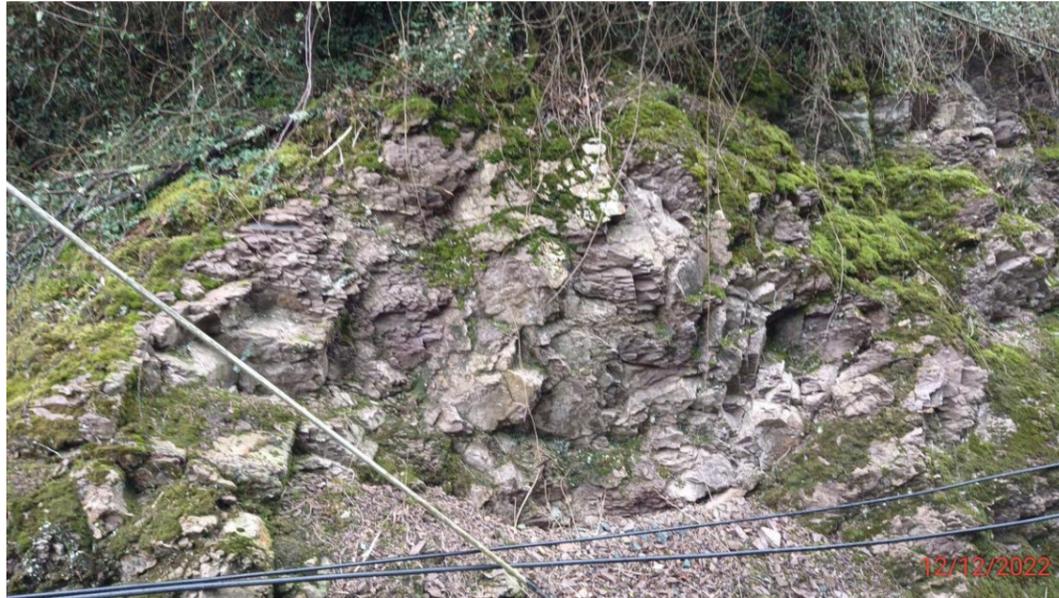
FIGURA 6. ROCAS CARBONATADAS AFLORANTES

Como se puede observar, se trata de un macizo rocoso intensamente fracturado y replegado que ha sido excavado de forma mecánica, para el encaje de la vía férrea, presentando una superficie muy irregular. A lo largo de la vida de servicio de la línea, se han ido adoptando diferentes medidas de contención y estabilización puntuales para contener la caída de piedras y el desprendimiento de rocas, tal y como se puede observar de las siguientes imágenes.

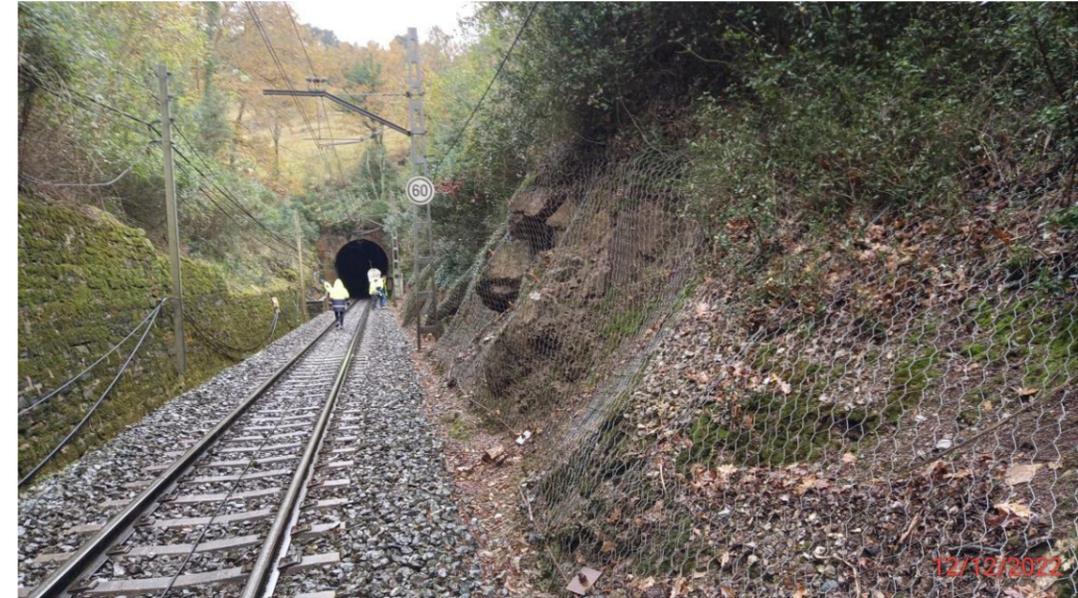
FIGURA 8. MEDIDAS DE CONTENCIÓN EXISTENTES EN TALUD IZQUIERDO

Se trata de muros de mampostería, mallas TT, bulonado localizado y muretes de hormigón. En las fichas de inventario, redactada por Tyspa en julio de 2020 y noviembre de 2022, que se adjuntan en apéndice, se describen las medidas adoptadas y los desperfectos observados. En las siguientes imágenes se muestran los croquis, extraídos de las citadas fichas, de los taludes de la trinchera en examen.

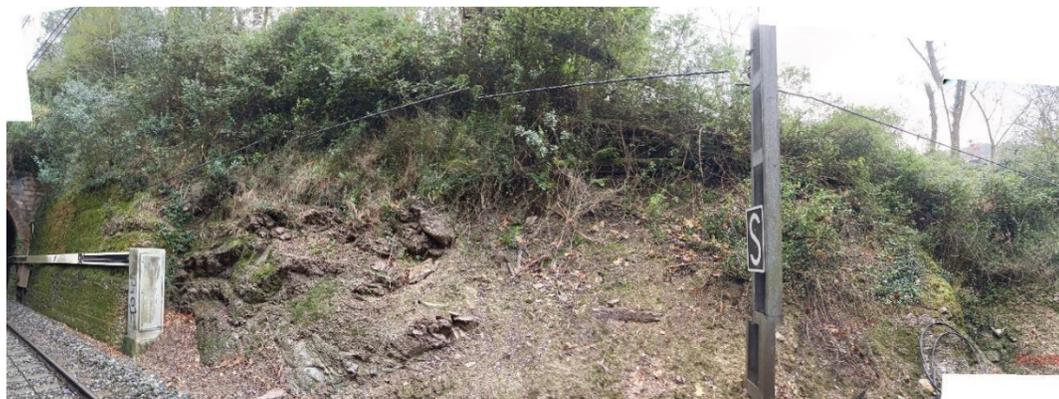
FIGURA 11. PANORÁMICA DEL TALUD EN ESTUDIO

Como se puede observar, ya en fase de mantenimiento de la vía, se evidencia la presencia de un sector de unos 20 metros de longitud en el talud izquierdo de la vía (según dirección de avance de los PPKK) con problemas de desprendimientos rocosos. Esta necesidad se ha sucesivamente confirmado durante la visita, llevada a cabo conjuntamente por personal técnico de ETS y ESTEYCO, el día 12 de diciembre de 2022.

Durante esta visita se observa la presencia de un macizo rocoso alterado y fracturado, con un perfil de excavación irregular, originalmente cortado según una geometría 1H:3V, formado por rocas calizas. Se trata de rocas de baja a media dureza, con un grado de alteración comprendido entre III y V. El macizo se presenta abierto y afectado por estratificación decimétrica en bancos y juntas de origen tectónico con espaciado centimétrico

a decimétrico con una continuidad métrica. Las juntas presentan un relleno limo arcilloso abundante y blando, con elevada humedad.

En estas condiciones, se considera necesaria la aplicación de medidas geotécnicas para mitigar la inestabilidad detectada y evitar la interferencia de los desprendimientos con el servicio de la vía. Para ello, se considera oportuno aplicar una medida de contención de los desprendimientos que consta en:

- **Colocación, de forma adosada al talud, de un revestimiento formado por un paño geotextil, una malla de triple torsión y una red de cable, debidamente fijado al talud mediante clavos.**

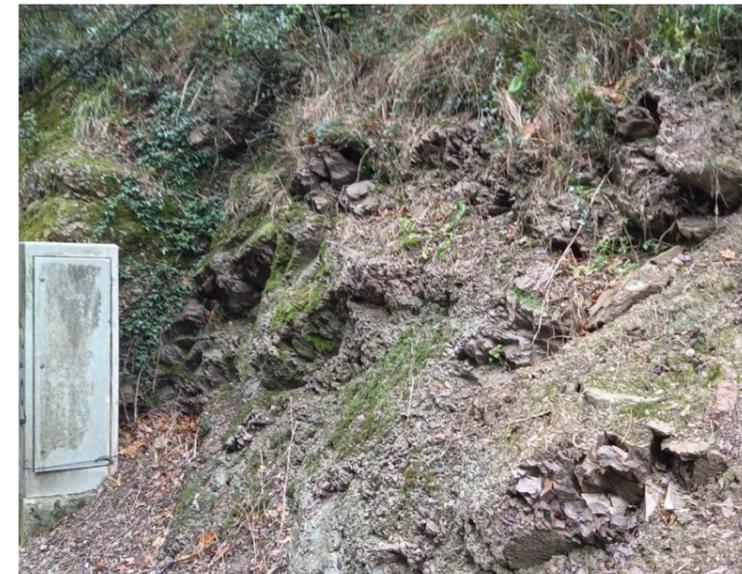
FIGURA 12. MACIZO ROCOSO

Para el macizo rocoso en cuestión, se ha estimado un RMR base de Bieniawski del orden de 30 que corresponde a un macizo de mala calidad. En la siguiente imagen se muestran los detalles de la clasificación.

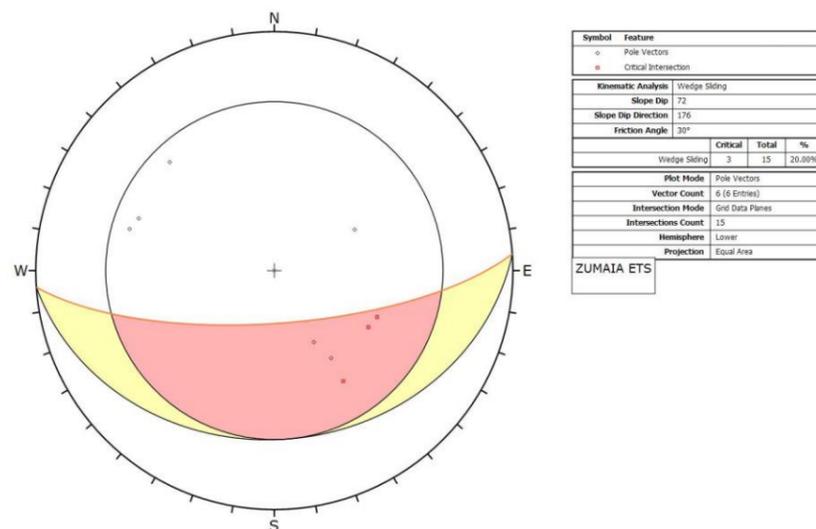
FIGURA 15. ANÁLISIS CINEMÁTICO DE FORMACIÓN DE CUÑAS DEL MACIZO

El análisis cinemático llevado a cabo, considerando un talud de 72° orientado según una dirección N086E muestra la posibilidad de formación de cuñas e inestabilidad. Esta posibilidad queda verificada en campo y se evidencia además como el desprendimiento de cuñas decimétricas origina el descalce de materiales más resistentes.

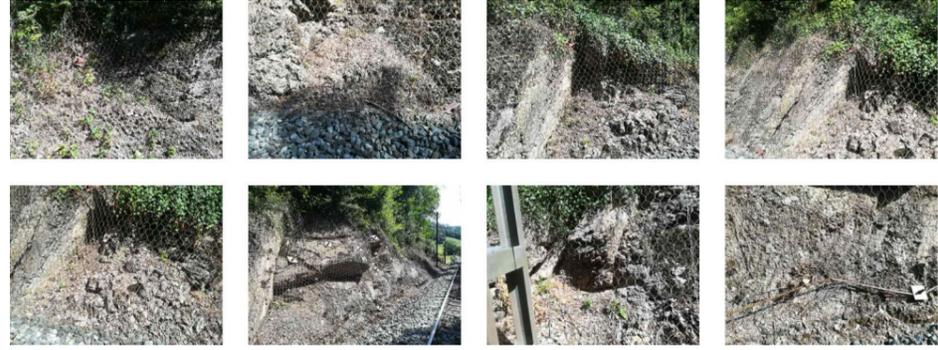
| 4.2.3. Malla de triple torsión | | | |
|--|---|---|---|
| <p>Talud izquierdo con malla TT y bulones 25 mm, bolsas en la malla de TT.</p> <p>PK 79+400: restos de malla TT anclados a puntos inestables.</p> <p>Bulones descalzados</p> | | | |

| 8. RECOMENDACIONES GENERALES |
|--|
| Prolongación de malla TT en ambos taludes y colocación de bulones para la sujeción de cuñas puntuales. Limpieza de las bolsas en la malla de TT. Aviso a mantenimiento (actuación necesaria) |

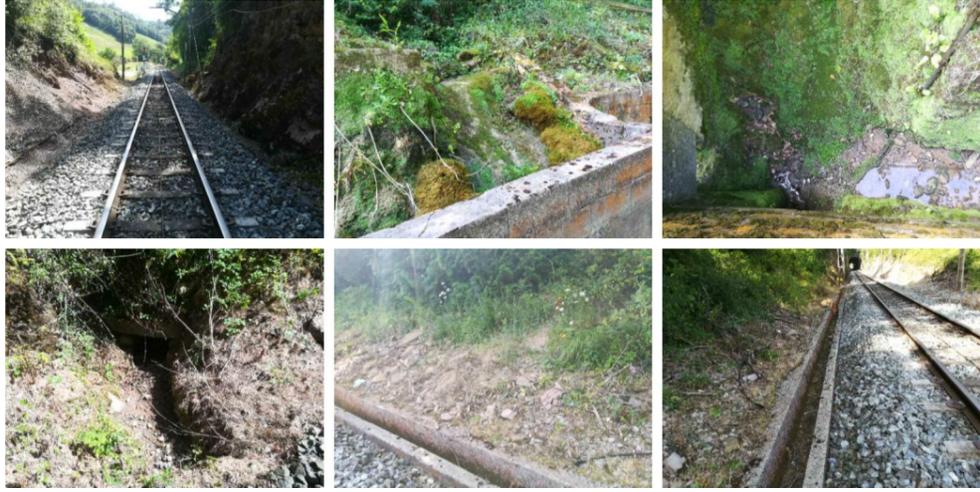
| 4.3 ESTADO DE LA VÍA | Descripción | Fotografías |
|--|--|--|
| Fisuras o grietas en la proximidad de la vía. | PK 79+369: drenaje con bajante y colector de aguas con caudal. PK 79+380: drenaje transversal a la vía. | |
