I N F O R M E F O T O G R Á F I C O

El objetivo de este Anejo Fotográfico es mostrar la situación actual del entorno de la estación de Durango y del muro de contención y la zona del nuevo ascensor en particular.

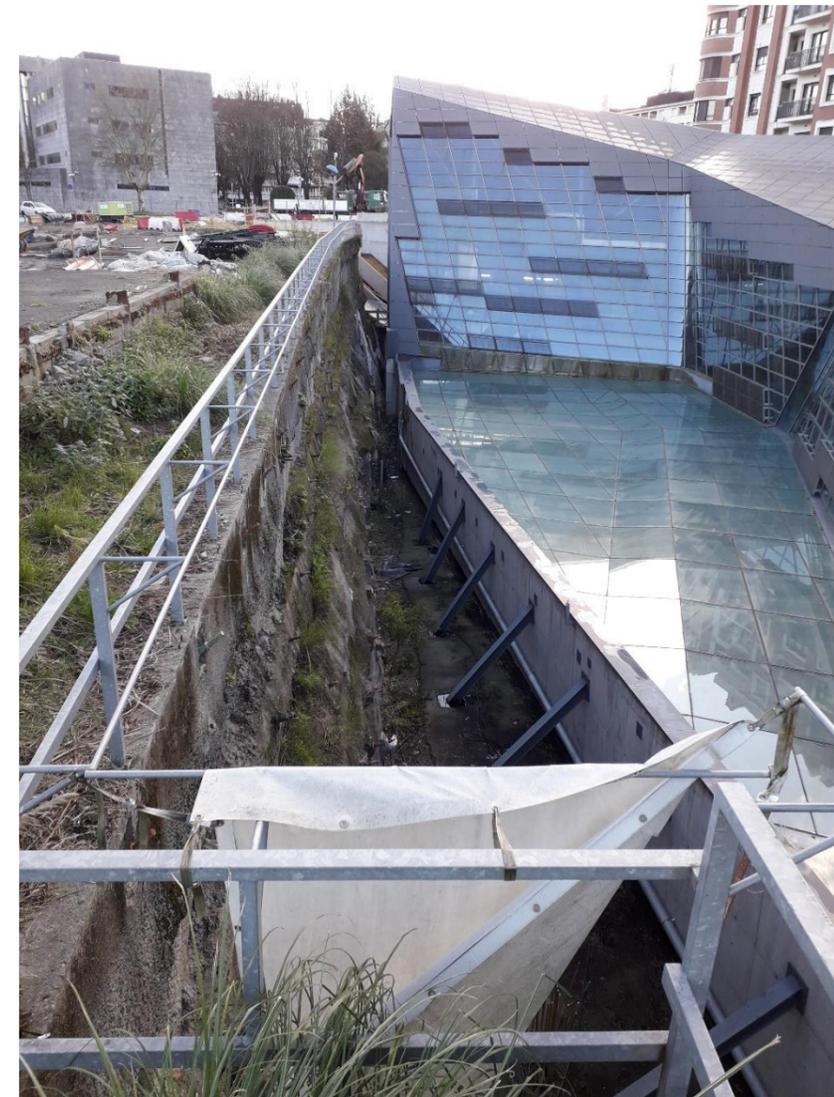
2.1 Vista general zona actuación

Vista general del muro y la zona de instalación del nuevo ascensor al fondo

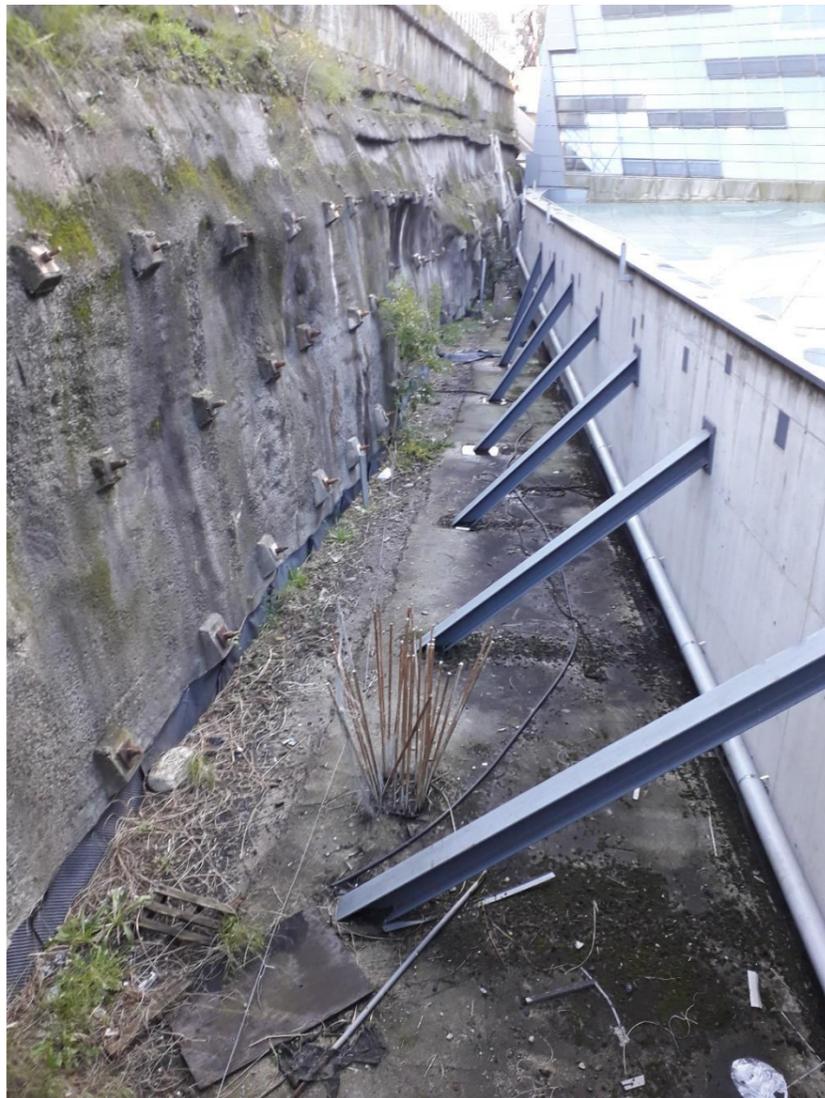
2.2 MURO EXISTENTE

Muro provisional existente y puntales de viga pared de estación

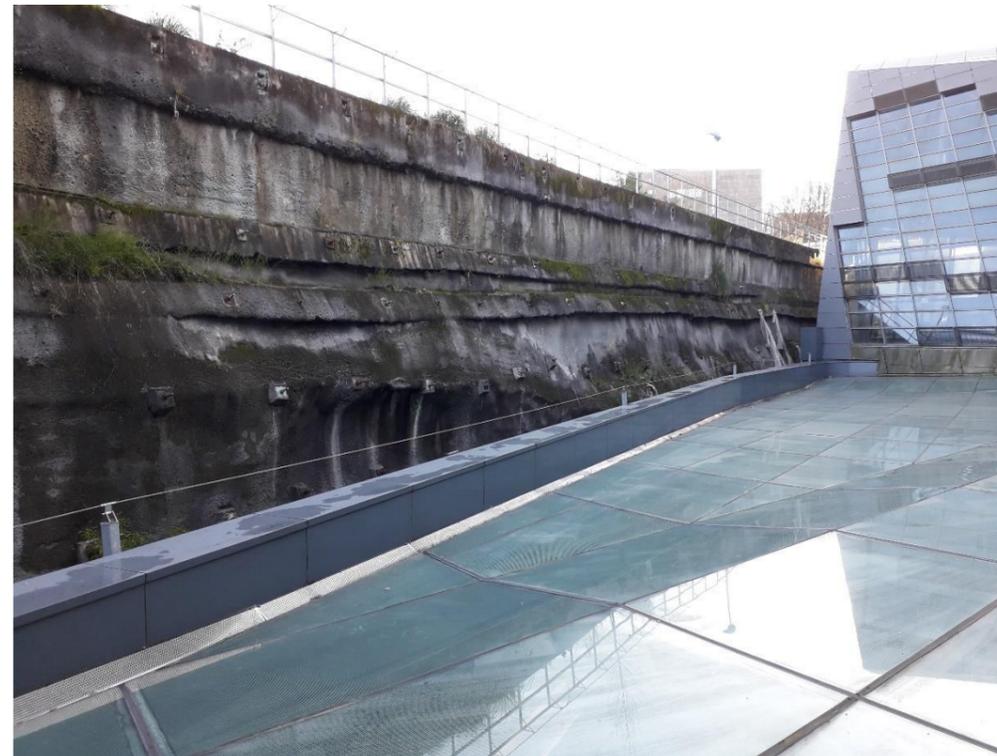
2.3 MURO EXISTENTE (2)

Alzado del muro provisional existente

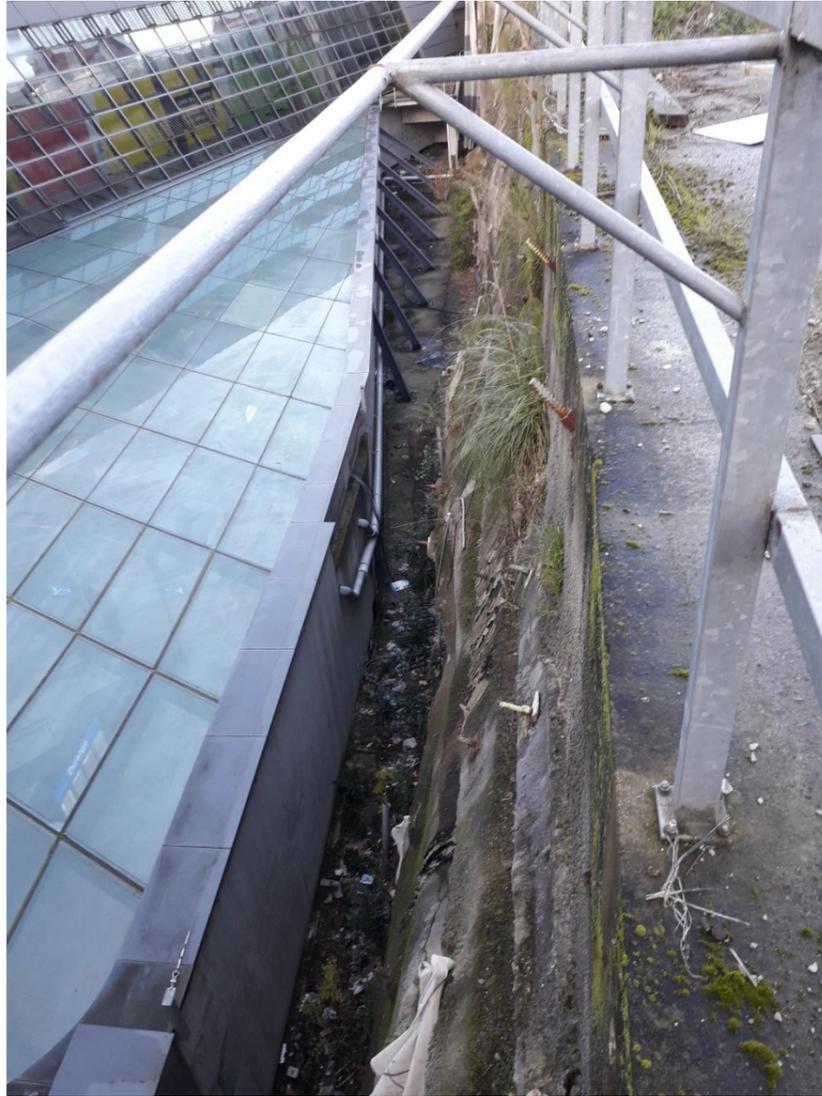
2.4 MURO EXISTENTE (3)

Vista desde coronación de muro provisional existente

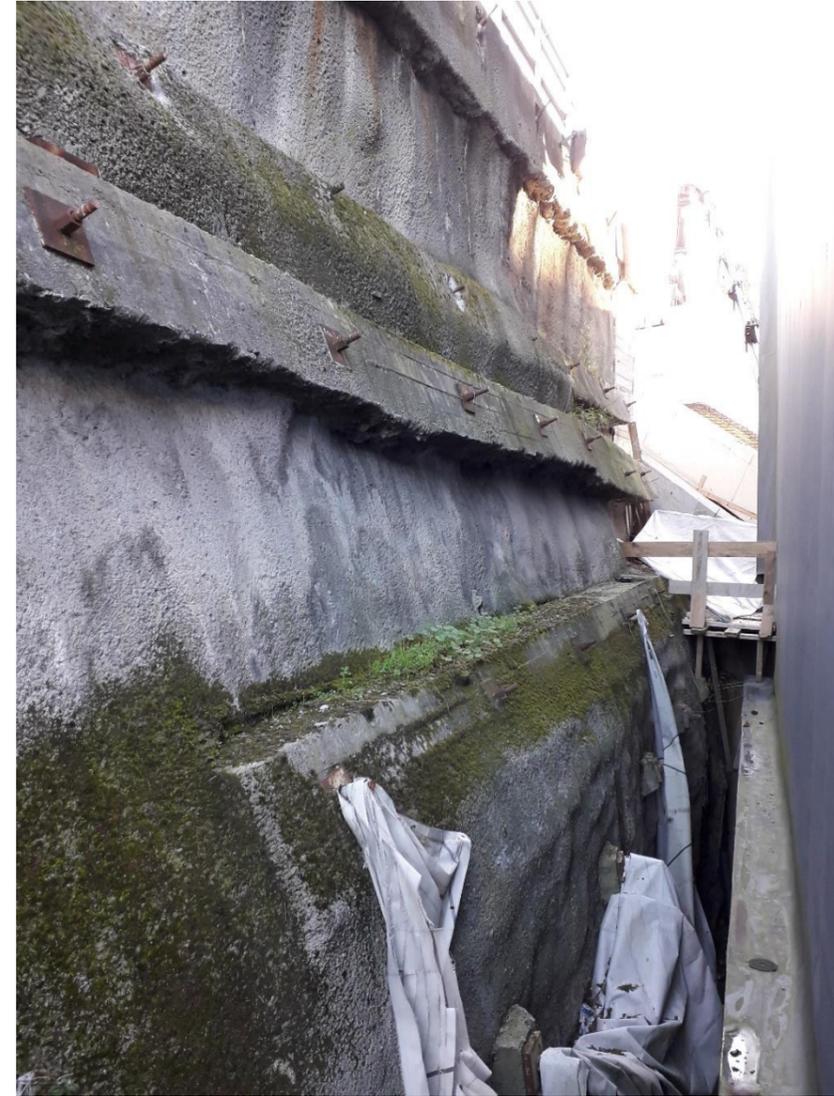
2.5 MURO EXISTENTE (4)

Muro existente en zona de posición de nuevo ascensor

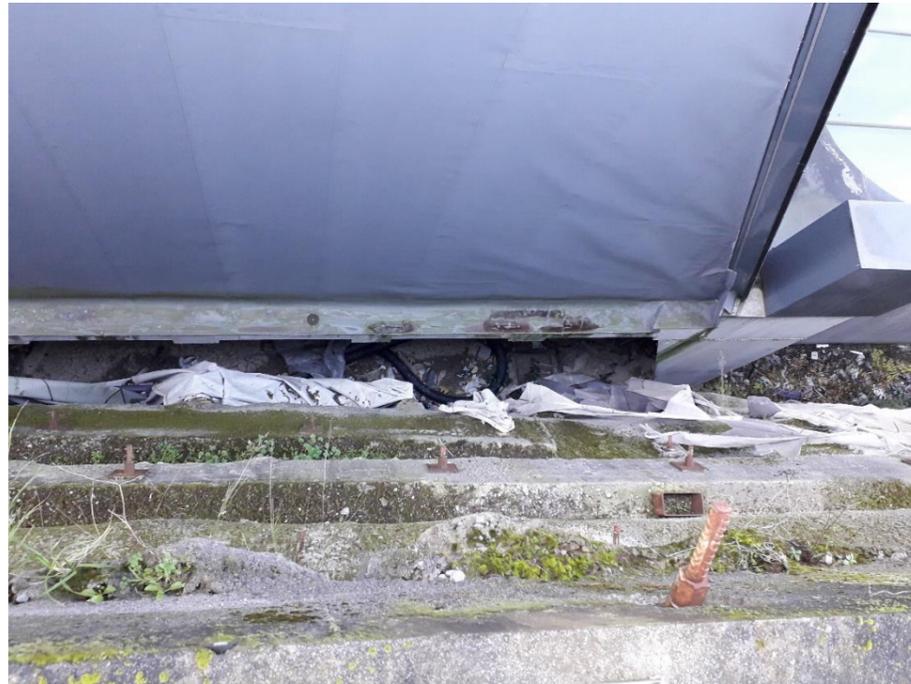
2.6 POSICIÓN NUEVO ASCENSOR

Vista del fondo de la posición del nuevo ascensor

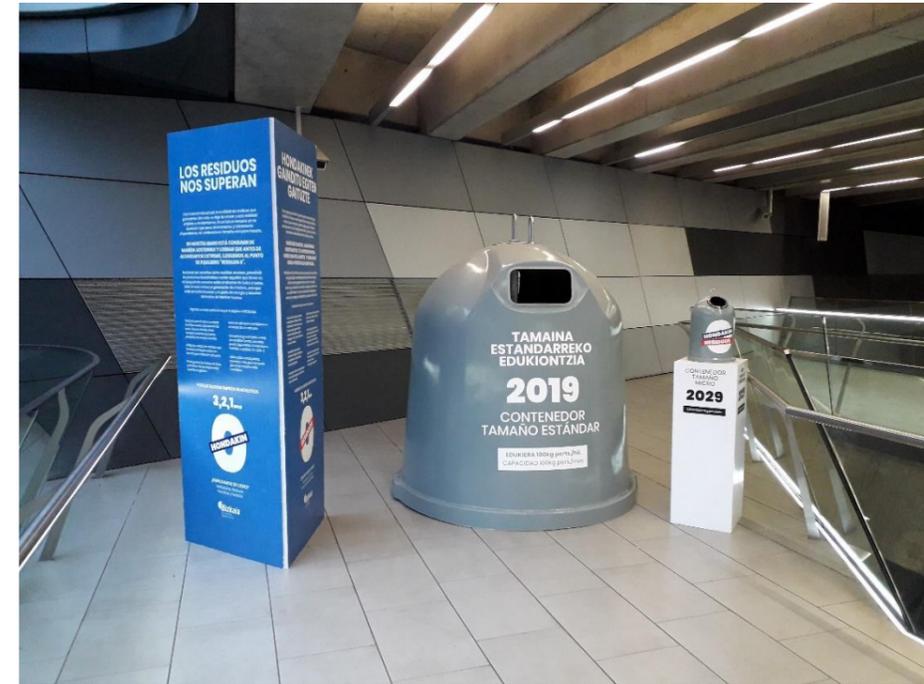
3.2 ZONA DE DESEMBARCO DE NUEVO ASCENSOR

Zona de desembarco de nuevo ascensor en la mezzanina (cota +104,00 m)

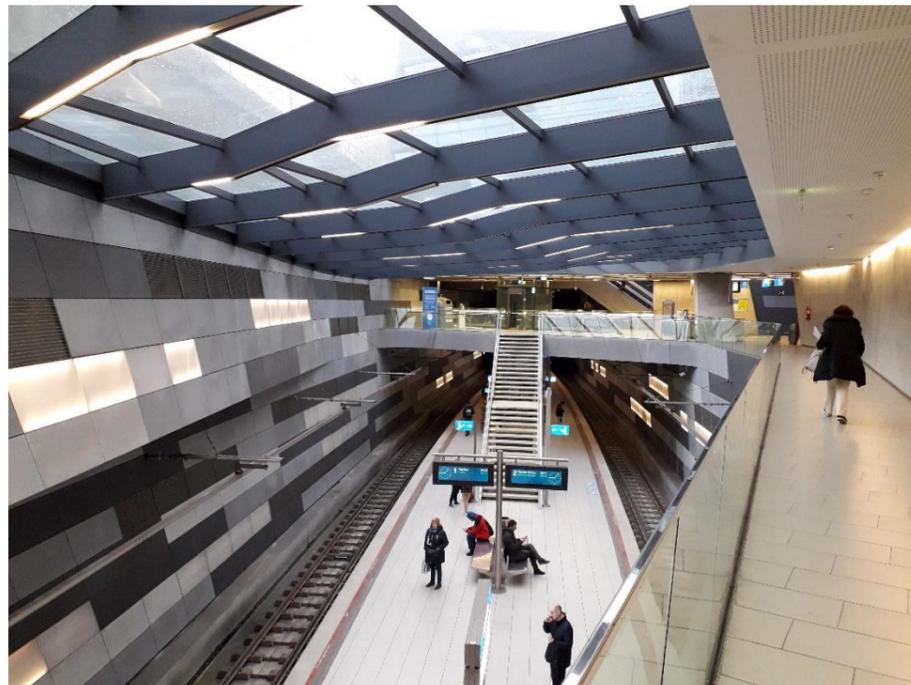
3.1 INTERIOR DE ESTACIÓN

Vista general de la estación con la mezzanina y las escaleras de bajada al andén

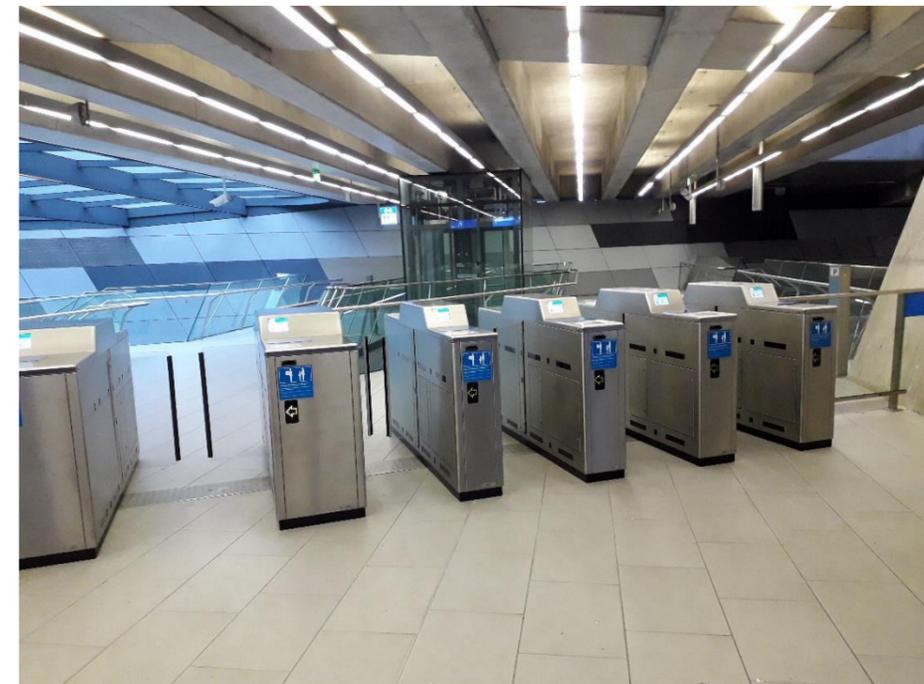
3.3 CANCELADORAS EXISTENTES

Canceladoras existentes de acceso a la mezzanina
