PROYECTO CONSTRUCTIVO DEL NUEVO VESTÍBULO DE LA ESTACIÓN DE GERNIKA
DE LA LÍNEA AMOREBIETA-BERMEO DE ETS

ANEJO 1. ANTECEDENTES Y REPORTAJE FOTOGRÁFICO

3. REPORTAJE FOTOGRÁFICO.

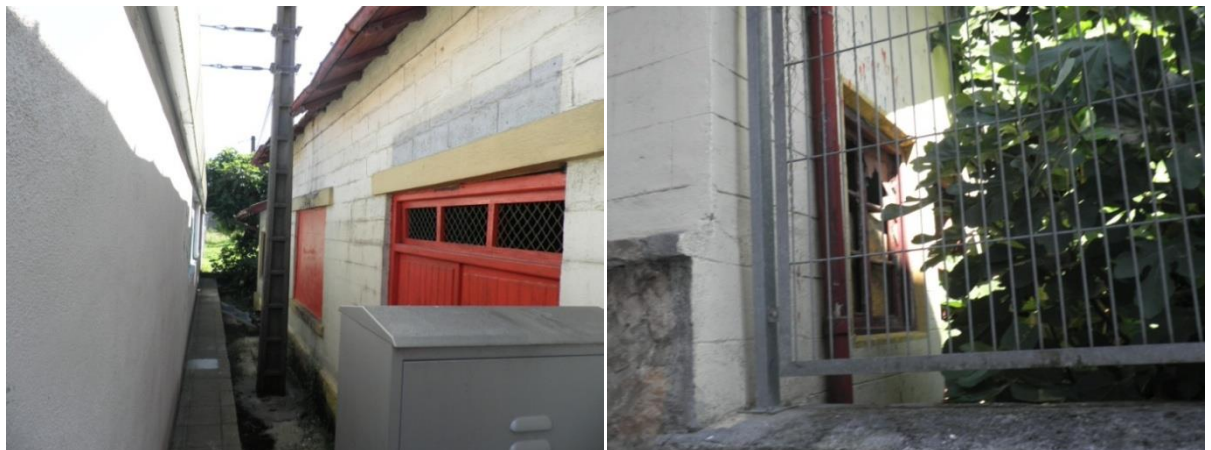
Fotos 16 y 17. Dos imágenes del edificio de almacén ya demolido. En la imagen de la derecha se puede apreciar el deterioro de la edificación auxiliar, a modo de caseta, anexa al edificio del almacén citado y también ya demolida.

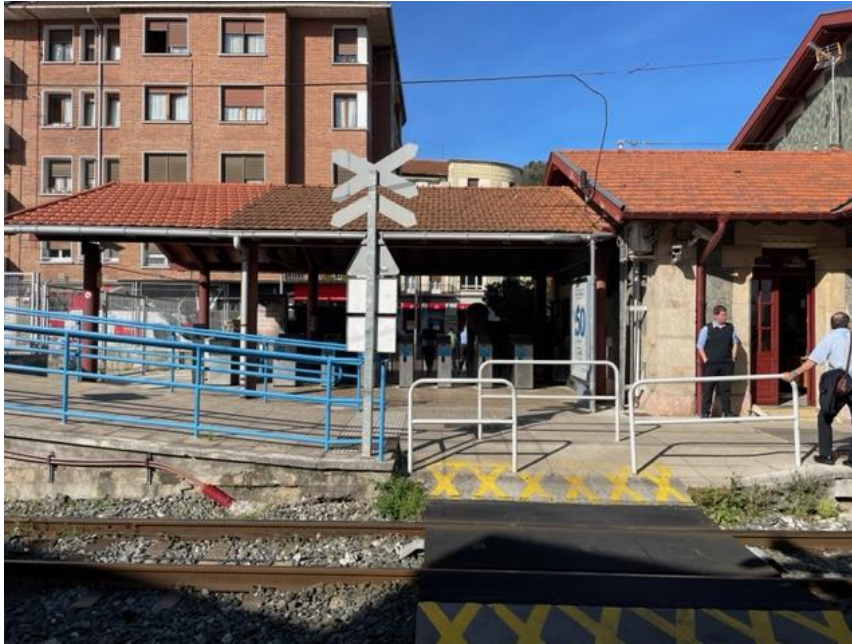
Foto 24. Imagen del paso a nivel entre andenes, alineado con la línea de cancelación de billetes y acceso desde la calle Loizaga. También se aprecia a la izquierda de la imagen la rampa de acceso al andén dirección Bermeo, que permite salvar la diferencia de cota existente entre el punto de acceso a nivel de calle y/o andén antiguo y los andenes actuales. Por el paramento vertical del andén se observan cableado grapado al mismo que aflora desde una conducción enterrada bajo balasto.

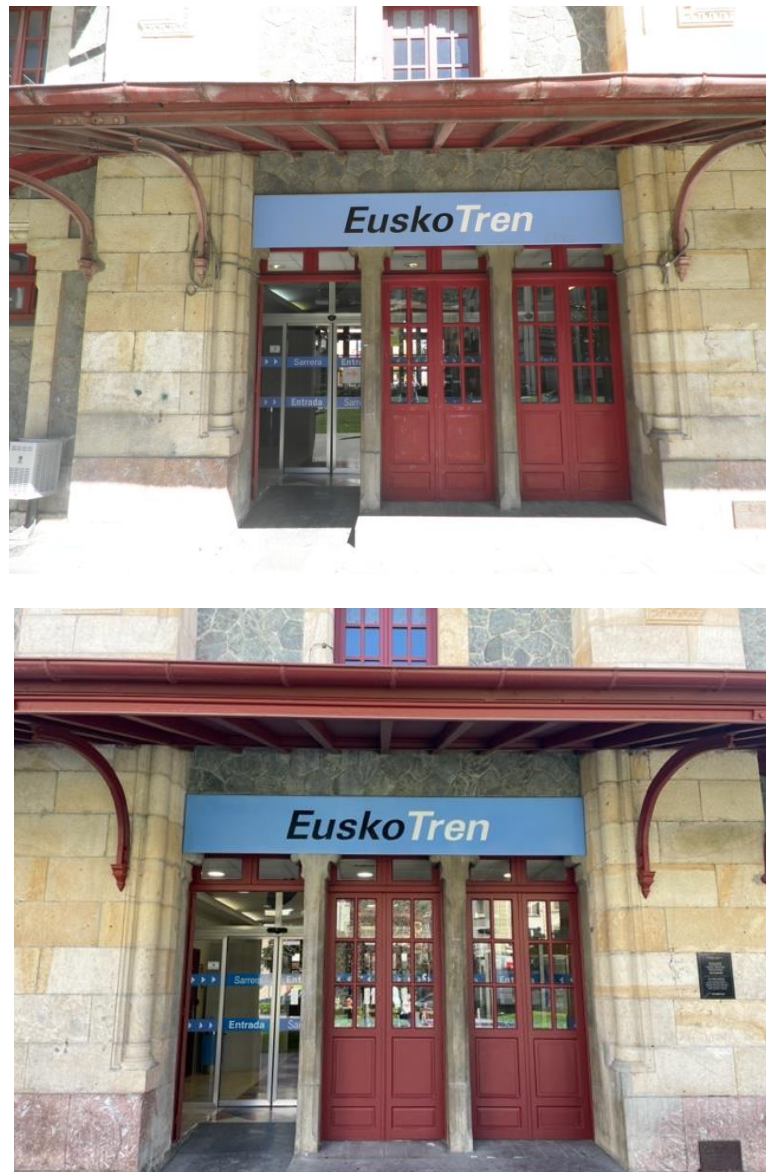
Foto 25. En la imagen superior estado previo a la rehabilitación efectuada y en la imagen inferior estado actual después de la rehabilitación llevada a cabo.

Imágenes superiores previas a la rehabilitación: Vista de la puerta de acceso al edificio histórico de servicio de viajeros en la fachada principal del mismo en la Plaza de la Estación. Dicha puerta de acceso está protegida por una marquesina con cubierta en pendiente, de estructura metálica de carril ferroviario y recogida de agua por canalón en borde de cubierta. Se aprecian en dicha imagen superior algunas deficiencias en la pintura de la estructura metálica y elementos de madera sustentados por aquella y en el estado de canalones.

Imagen inferior del estado actual: Misma imagen después de las labores de rehabilitación efectuadas en la marquesina.

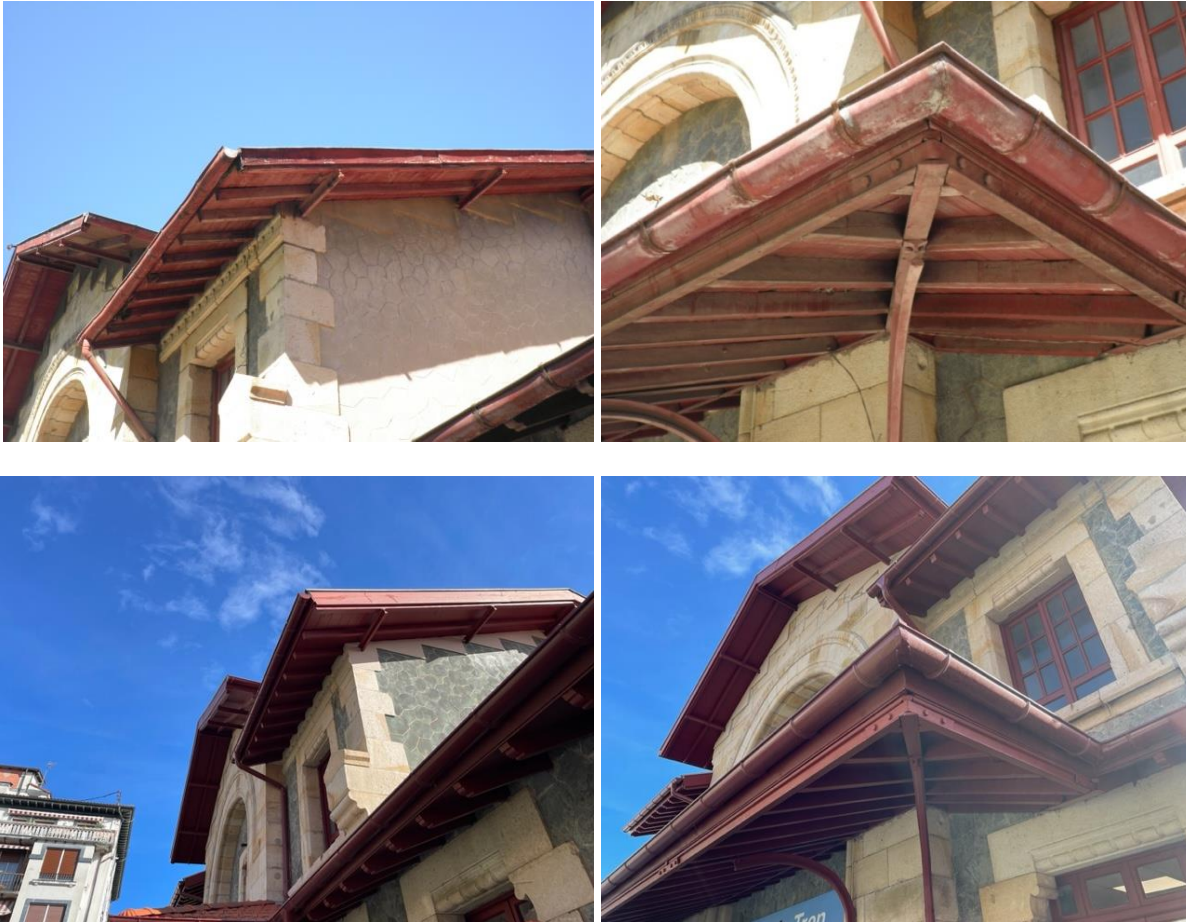
Fotos 26 y 27. En las imágenes superiores estado previo a la rehabilitación efectuada y en las imágenes inferiores estado actual después de la rehabilitación llevada a cabo.

Imágenes superiores previas a la rehabilitación: Imágenes de aleros y de cubierta y marquesinas de protección de la entrada de la fachada principal. En ambas se aprecian algunas deficiencias en la protección de la estructura metálica y en las viguetas y entablado de madera. Los canalones presentan algunos desperfectos que pueden llevar aparejada pérdida de capacidad de desagüe y aparición goteras sobre viandantes.

Imágenes inferiores del estado actual: Mismas imágenes de los elementos descritos una vez efectuada la rehabilitación de los mismos en su estado actual.

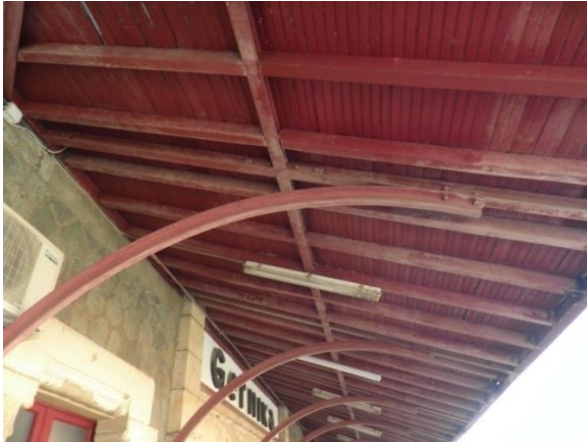
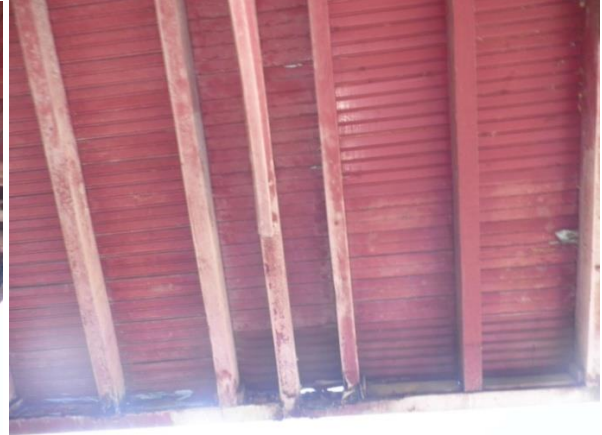
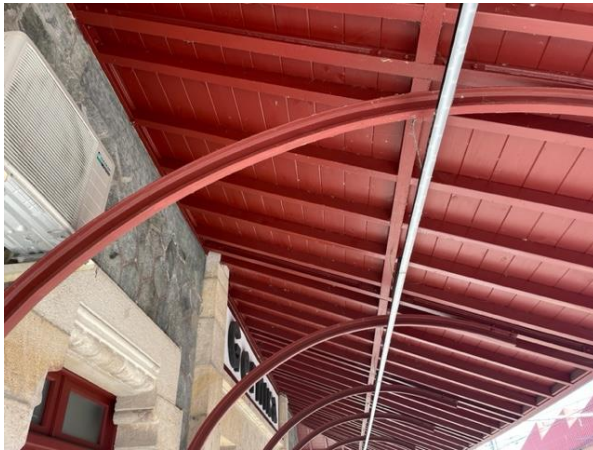
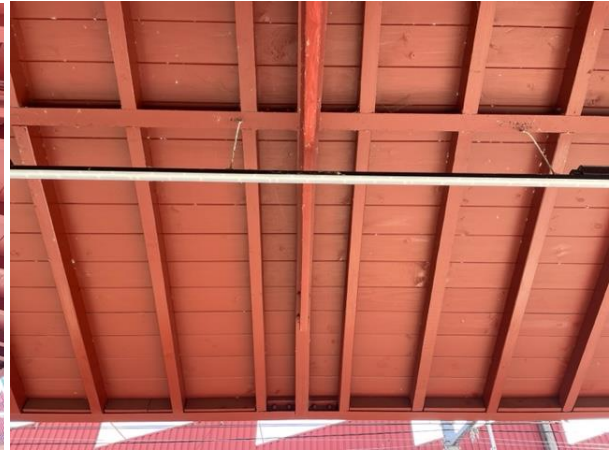
Fotos 28 y 29. En las imágenes superiores estado previo a la rehabilitación efectuada y en las imágenes inferiores estado actual después de la rehabilitación llevada a cabo.

Imágenes superiores previas a la rehabilitación: Imágenes de la marquesina de protección en fachada de andén. En ambas se aprecian algunas deficiencias en la protección de la estructura metálica y viguetas y entablado de madera. En la imagen de la derecha puede verse la existencia de corrosión y podredumbre en borde de cubierta de marquesina.

Imágenes inferiores del estado actual: Mismas imágenes de los elementos descritos una vez efectuada la rehabilitación de los mismos en su estado actual.

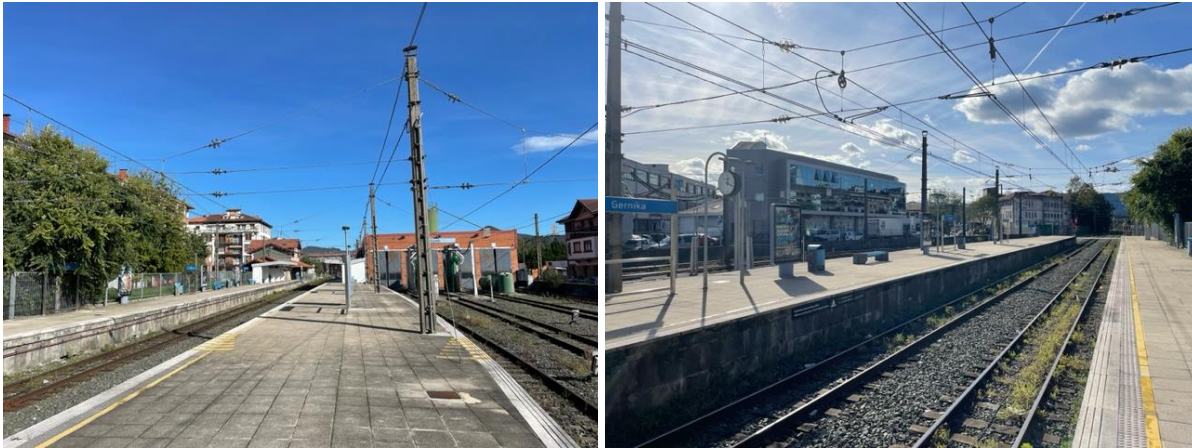
Fotos 30 y 31. Imágenes de los andenes actuales de la estación tomadas en dirección Norte (Bermeo), a la izquierda, y en dirección Sur (Amorebieta) a la derecha. Se aprecian los postes de los pórticos funiculares que sustentan la catenaria, tanto en la plataforma principal como en las vías de acceso a cocheras.

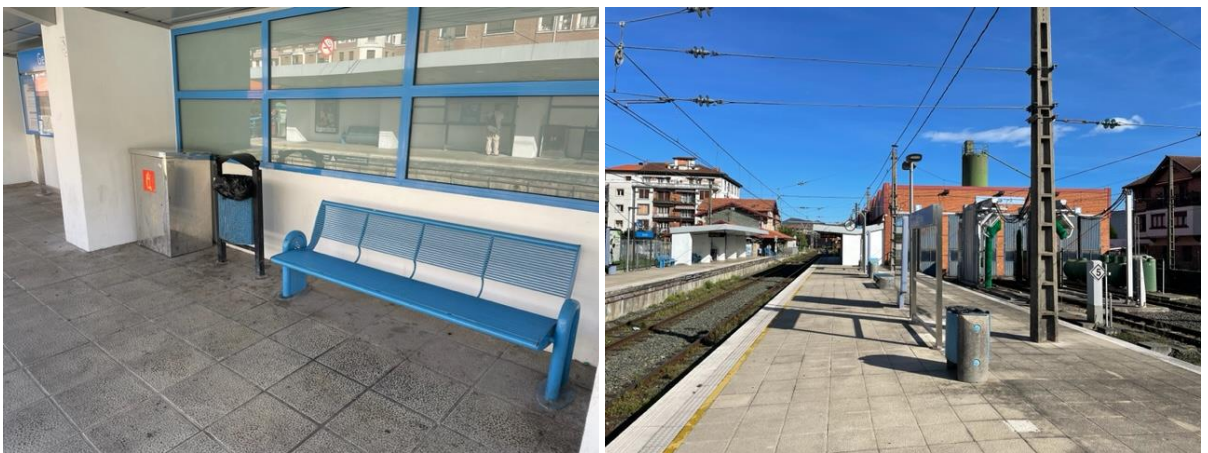
Fotos 36 y 37. Imágenes de mobiliario y señalética existente en marquesinas y andenes actuales. En la imagen de la derecha se observa el cableado grapado por frente de andén en el andén Oeste sentido Bermeo.

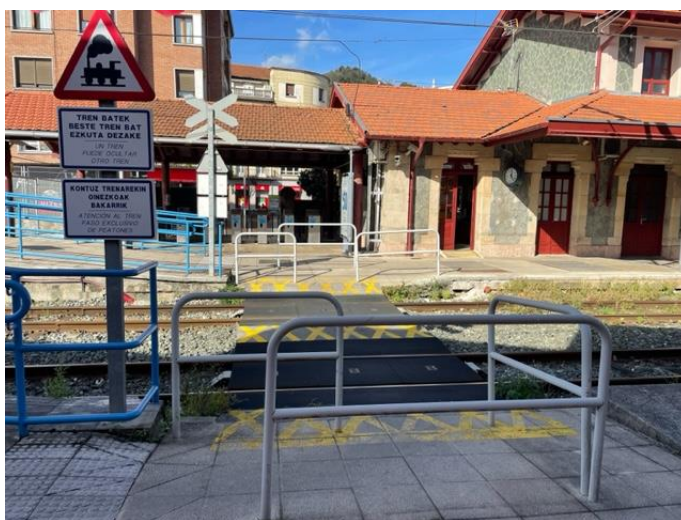
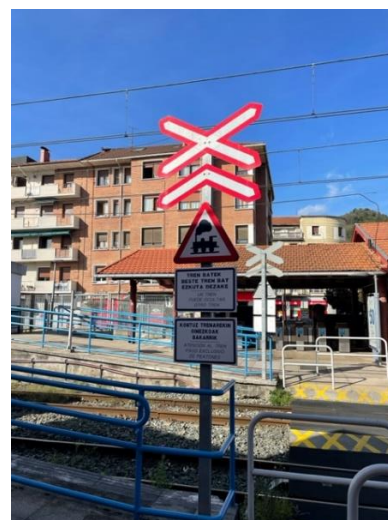
Fotos 40 y 41. Vista general del paso a nivel existente y su señalización. Se encuentra alineado con el acceso desde la calle Loizaga y la línea de cancelación.
