**Informe de seguimiento
del grado de
cumplimiento de los
regímenes de caudales
ecológicos**
Año hidrológico 2021-2022

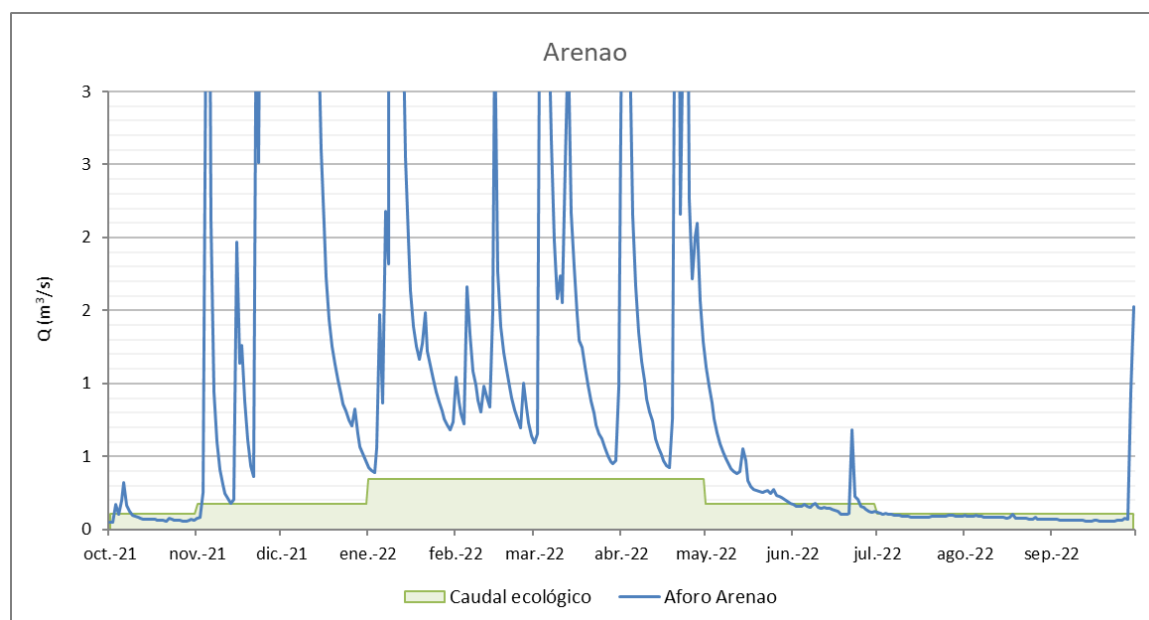
Figura 6 Hidrograma de la estación de aforo Arenao. Año hidrológico 2021-2022.

La estación de aforo de Arenao registra incumplimientos calificados como graves en los meses de octubre, agosto y septiembre y leves en junio y julio por lo que se concluye que dicha estación incumple de forma leve a nivel anual. Es preciso indicar que esta estación se ha incorporado al seguimiento en este ejercicio, y que estos datos no han podido ser considerados en la elaboración del plan hidrológico vigente. Se considera que el hidrograma proporcionado por la estación puede ser relevante en el proceso de perfeccionamiento y ajuste de estos caudales ecológicos en el cuarto ciclo de planificación.

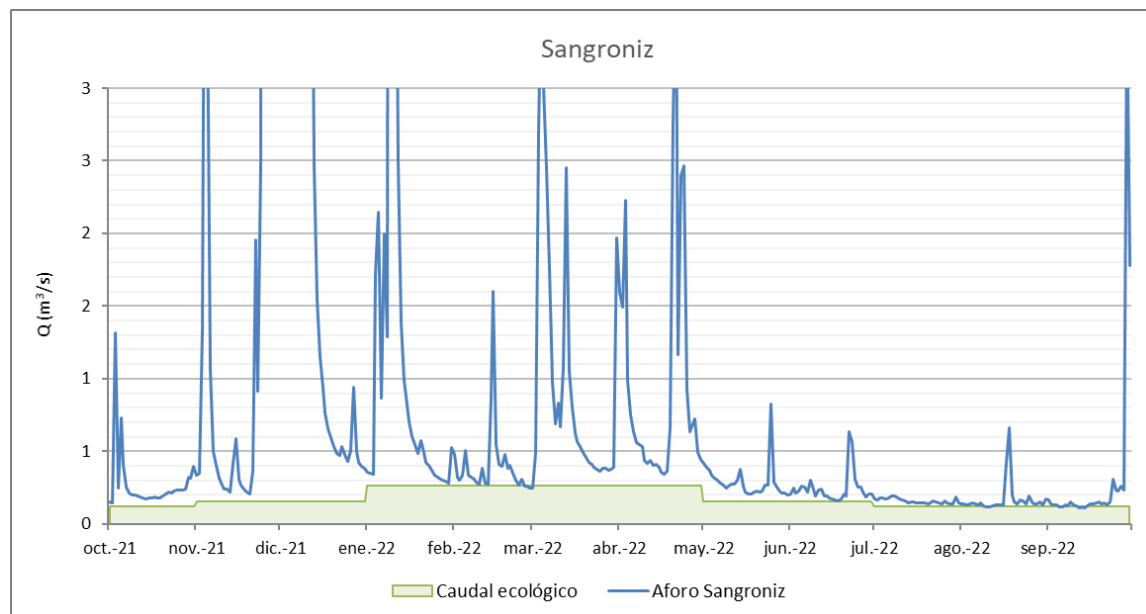
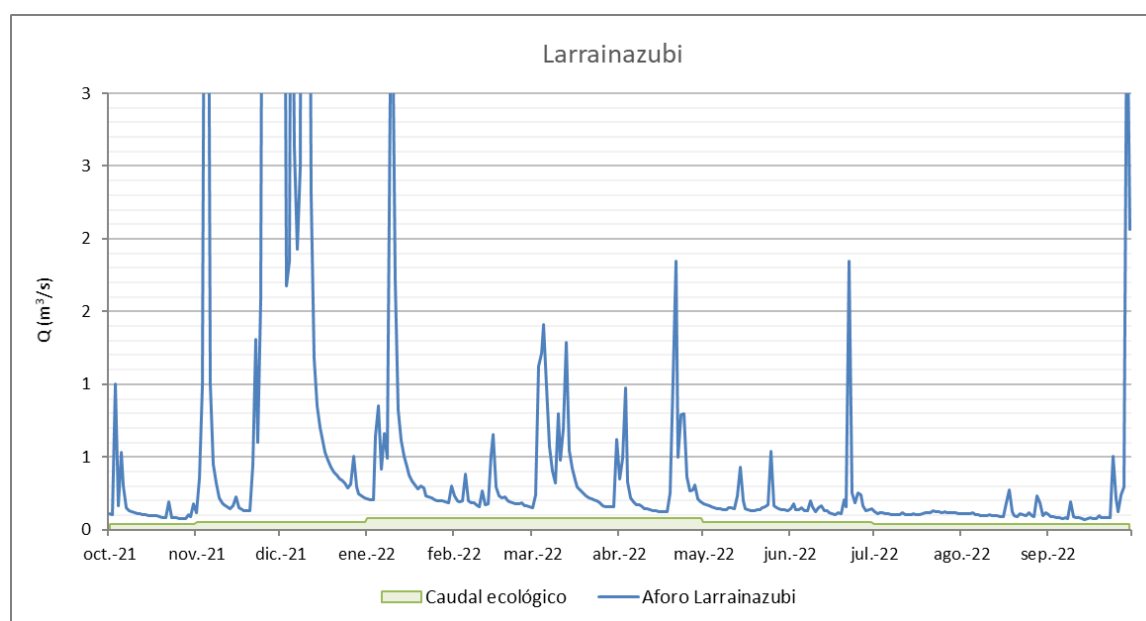
A la vista de los caudales registrados en las estaciones de Sangroniz y Larrainazubi se concluye que ambas estaciones cumplen los caudales fijados en el Plan Hidrológico vigente.

A la vista de los datos analizados para la estación de aforo de Larrainazubi se observa que los valores de caudal circulante distan de los valores adoptados para los caudales ecológicos, por lo que será conveniente valorar la posibilidad de ajustar dichos valores en el nuevo ciclo de planificación.

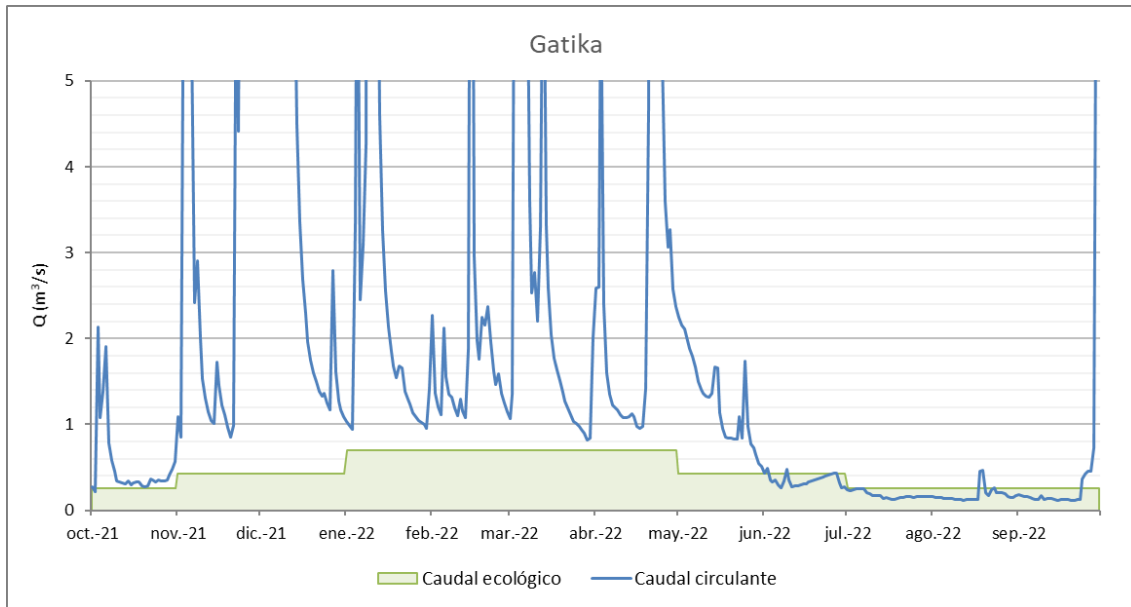
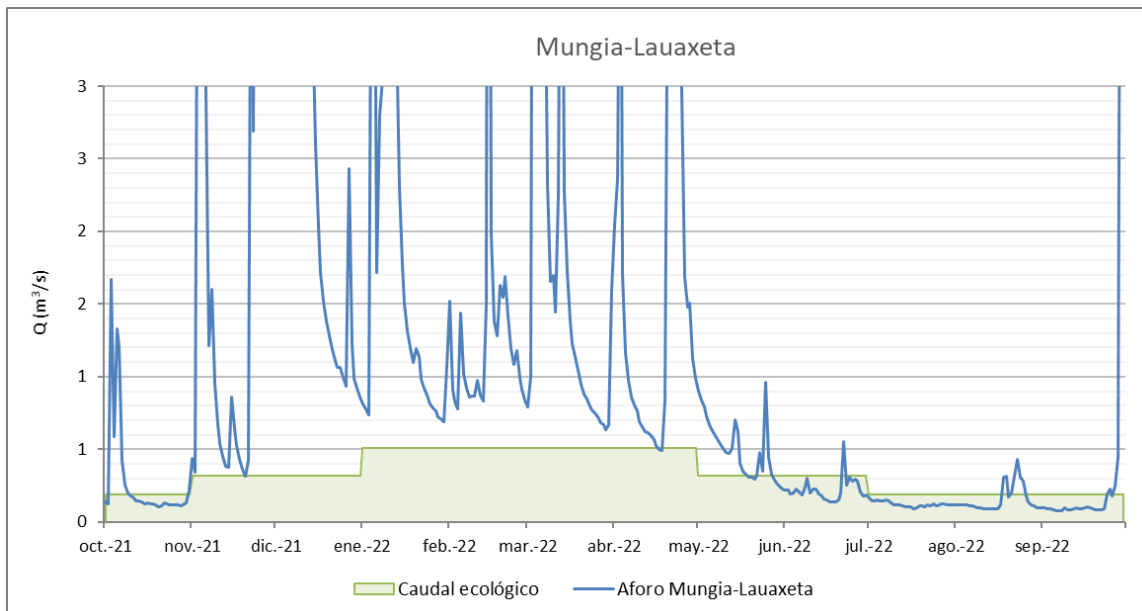
En la cuenca del río Butroe no existen aprovechamientos significativos, concluyendo, por lo tanto, que el descenso de los caudales circulantes por debajo del ecológico es un reflejo de la respuesta natural de la cuenca al régimen de precipitaciones registradas. En consecuencia, el análisis indica que no se producen incumplimientos de caudales ecológicos correspondientes en estas estaciones.

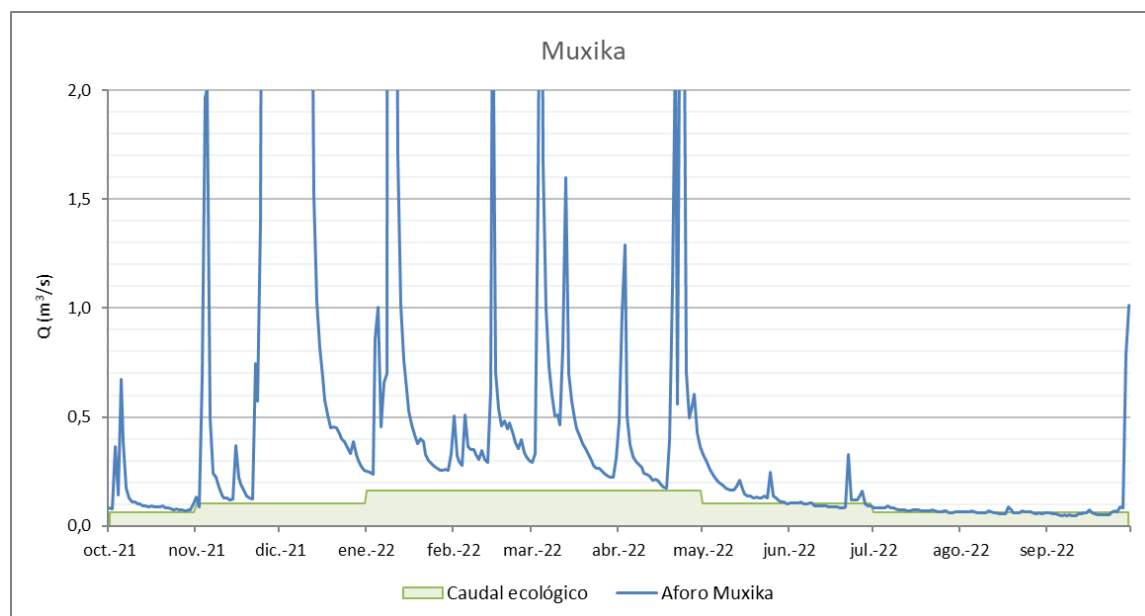
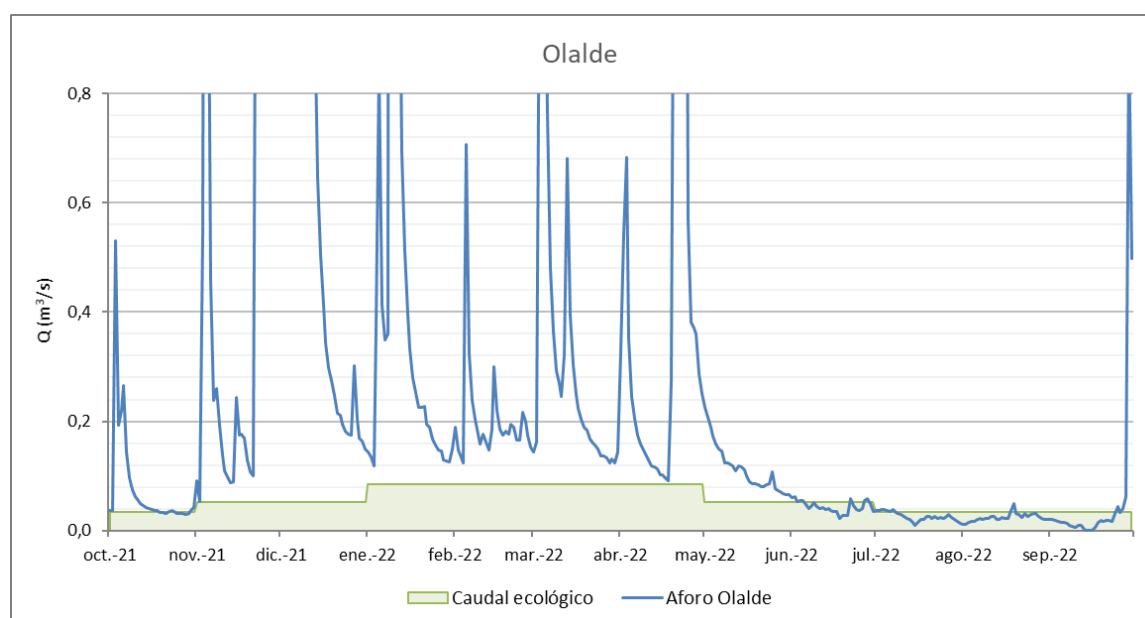
A la vista de los caudales registrados en las estaciones de Muxika y Olalde se concluye que en la estación de Muxika se cumplen los caudales ecológicos establecidos en el Plan Hidrológico del tercer ciclo. En Olalde, sin embargo, se registran incumplimientos calificados como graves en los meses de junio, julio y agosto y muy grave en septiembre.

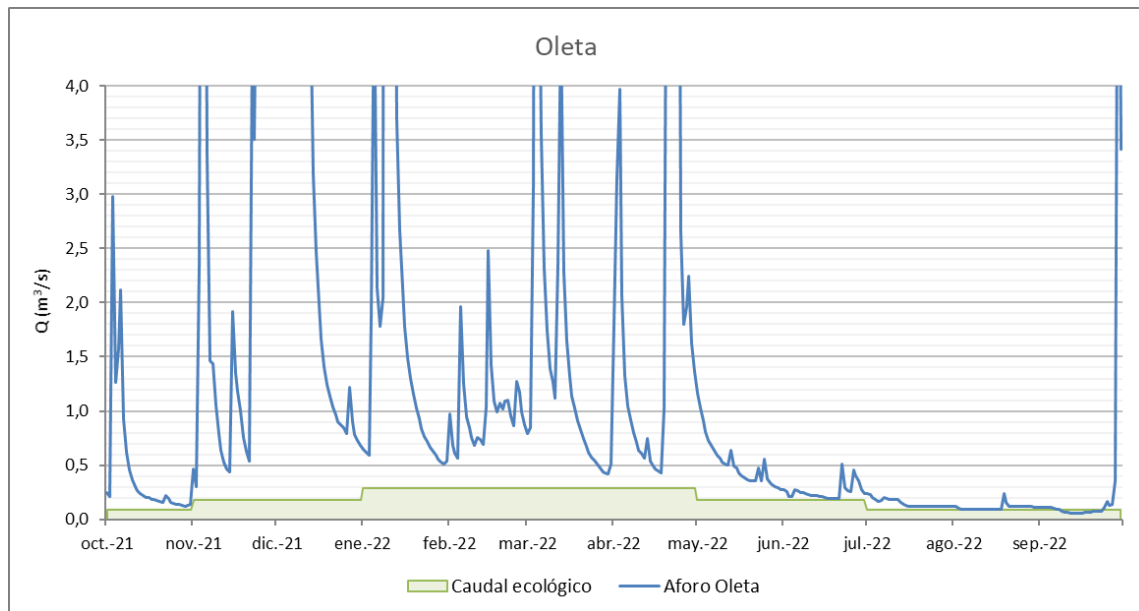
Figura 17 Hidrograma de la estación de aforo Oleta. Año hidrológico 2021-2022.

La estación de aforo de Oleta presenta incumplimientos en los meses de octubre y septiembre, no obstante, estos incumplimientos se califican como leves, por lo que, según el análisis realizado a nivel anual, se concluye que se cumplen los caudales ecológicos establecidos en el Plan Hidrológico vigente.

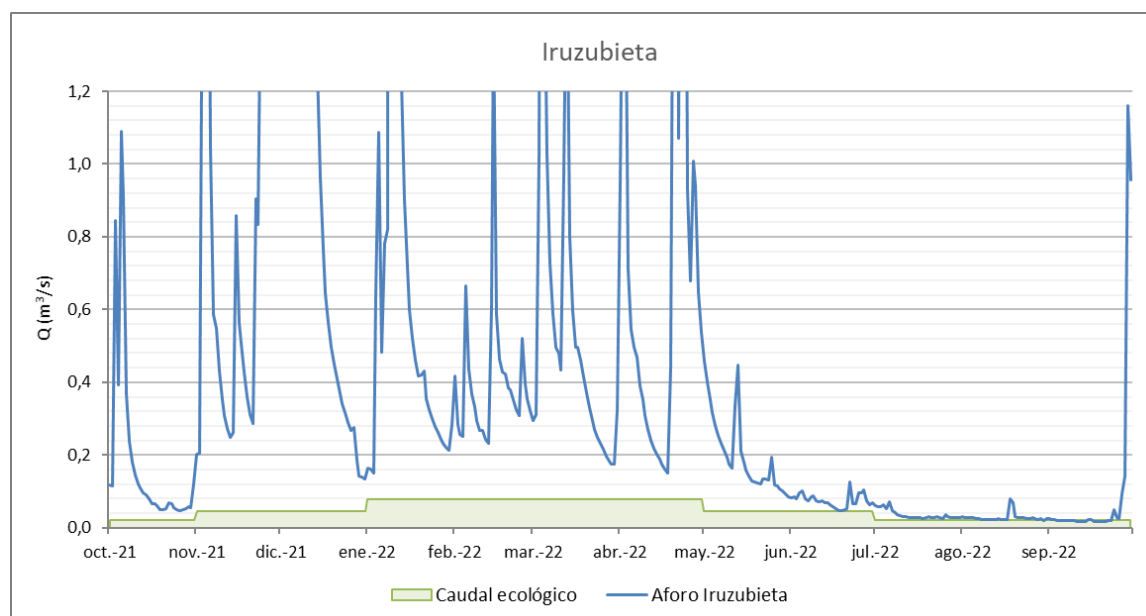
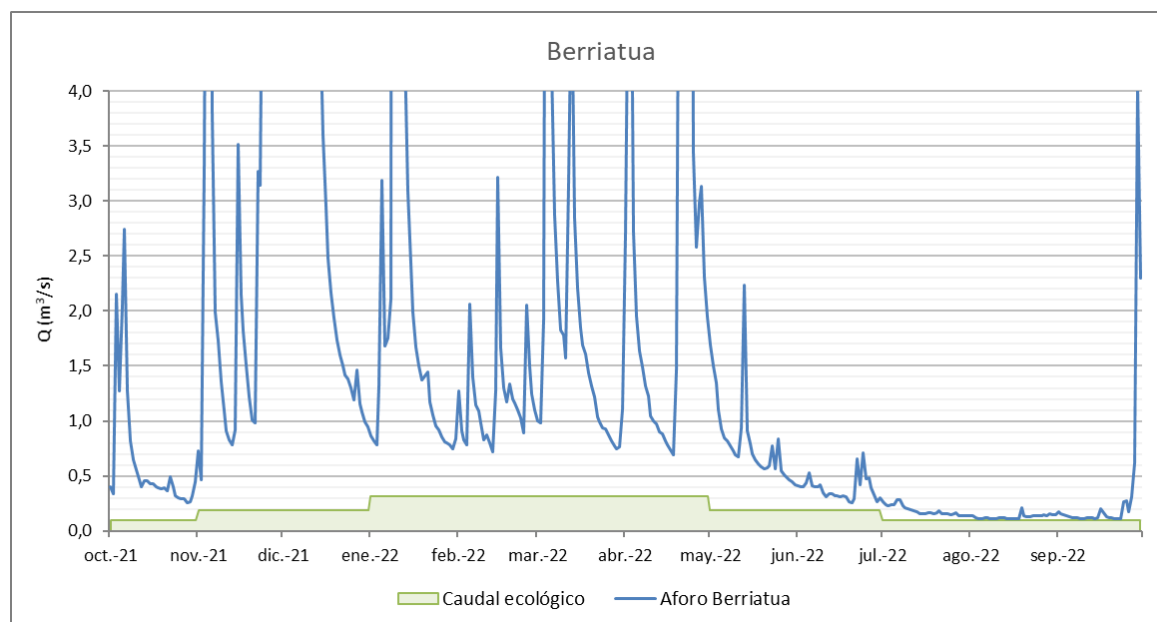
A la vista de los resultados, la estación de Iruzubieta cumple con los caudales ecológicos establecidos, si bien es cierto que presenta incumplimiento leve en el mes de septiembre. En cuanto a la estación de Berriatua, no se observan incumplimientos, por lo que se concluye que ambas estaciones cumplen los caudales ecológicos fijados en el Plan Hidrológico.

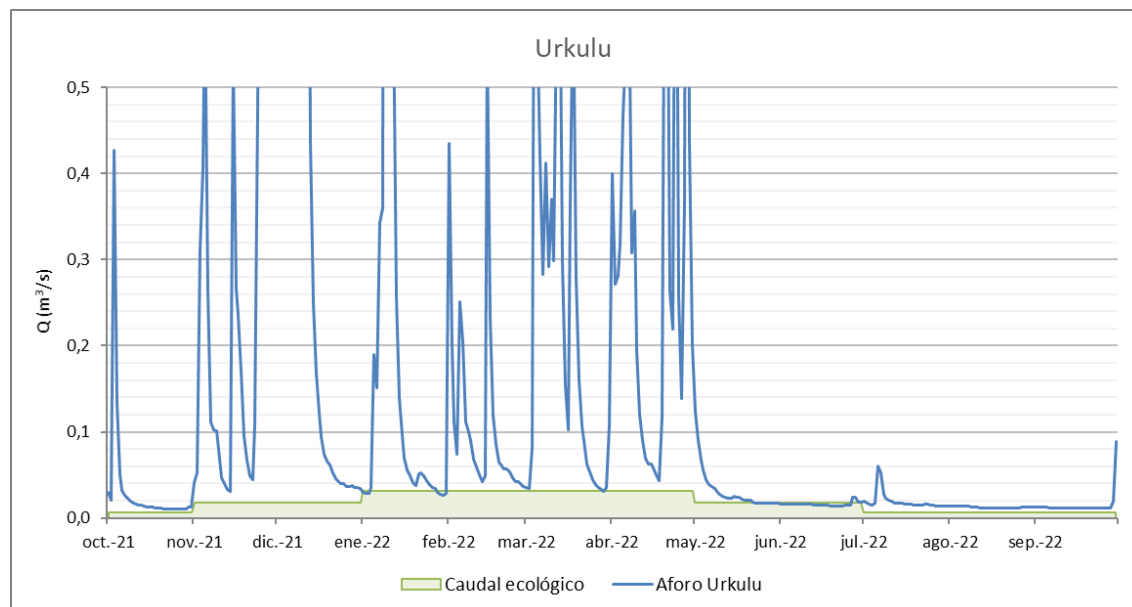
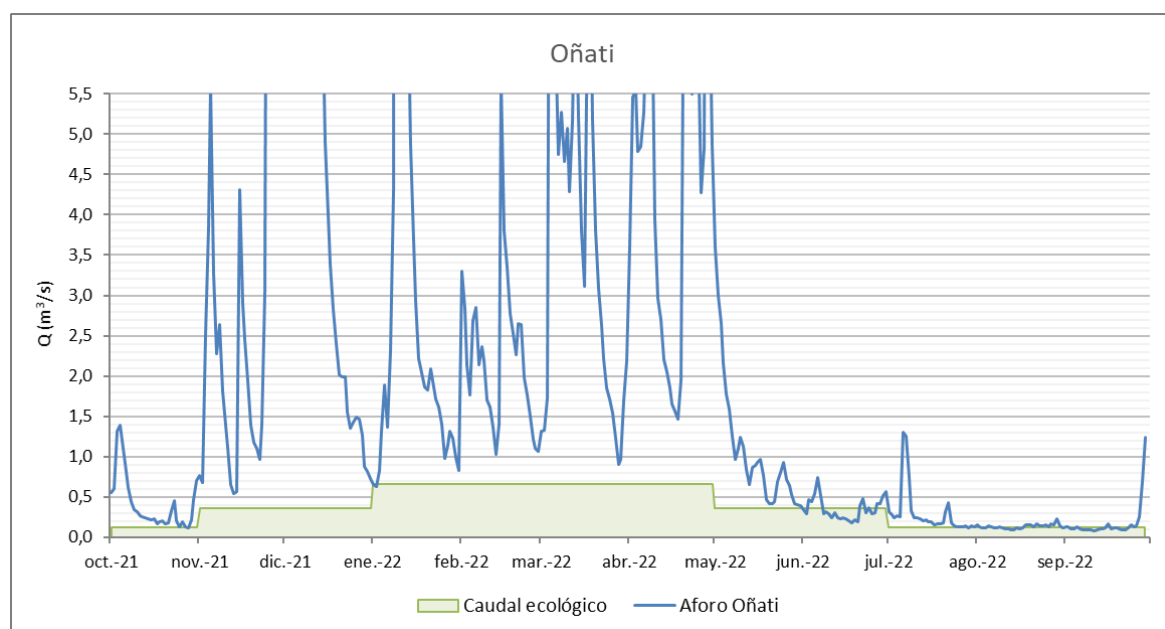
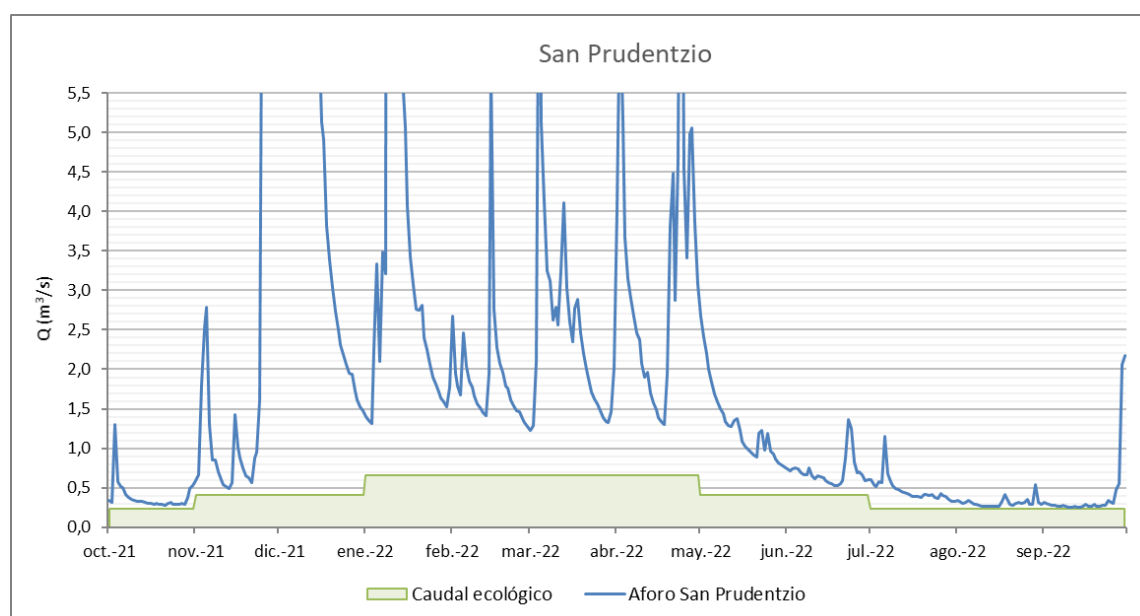
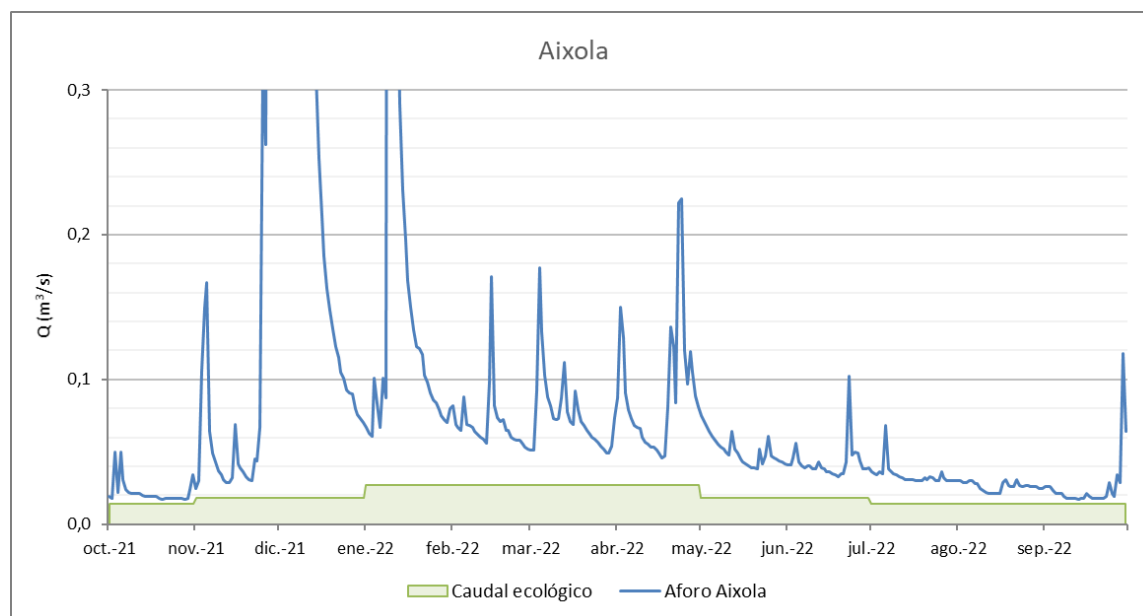
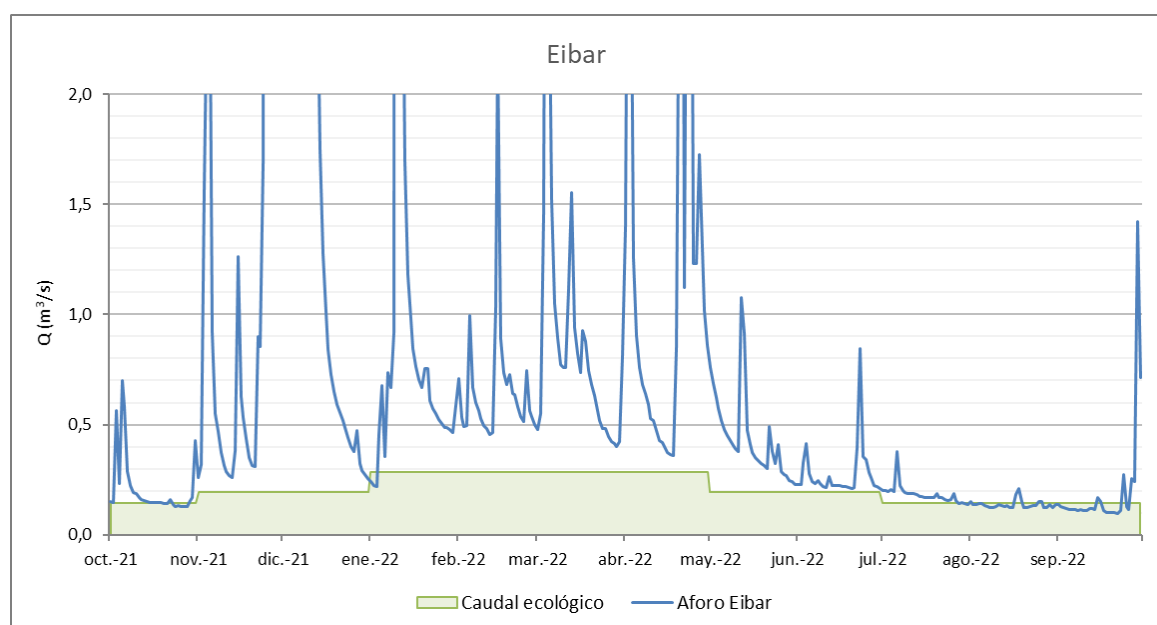
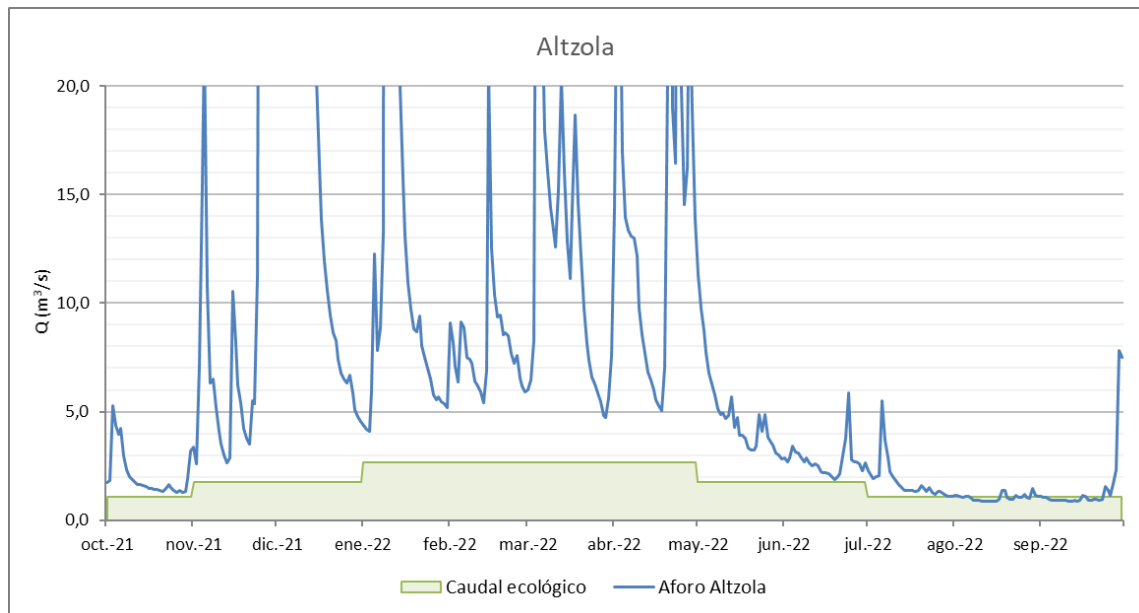
Las estaciones de aforo de Urkulu y Aixola están en régimen natural y, por tanto, no son exigibles caudales mínimos ecológicos superiores al régimen natural en cada momento. En cuanto a las cuatro estaciones restantes, el análisis realizado a nivel anual en San Prudentzio indica que se respetan los regímenes de caudales ecológicos establecidos. En la estación de Oñati se producen incumplimientos en junio, agosto y septiembre y en las estaciones de Altzola y Eibar, se producen incumplimientos en agosto y septiembre. Sin embargo, se considera que la magnitud de estos es cercana a la incertidumbre de las mediciones, por lo tanto, se concluye que todas las estaciones de esta unidad hidrológica cumplen los caudales ecológicos.

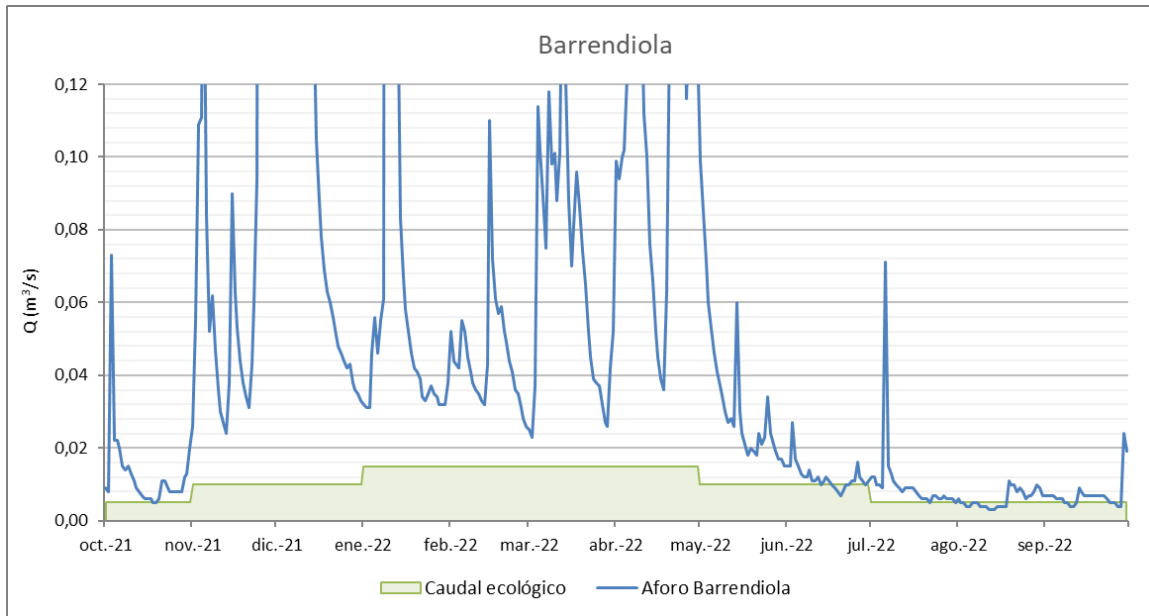
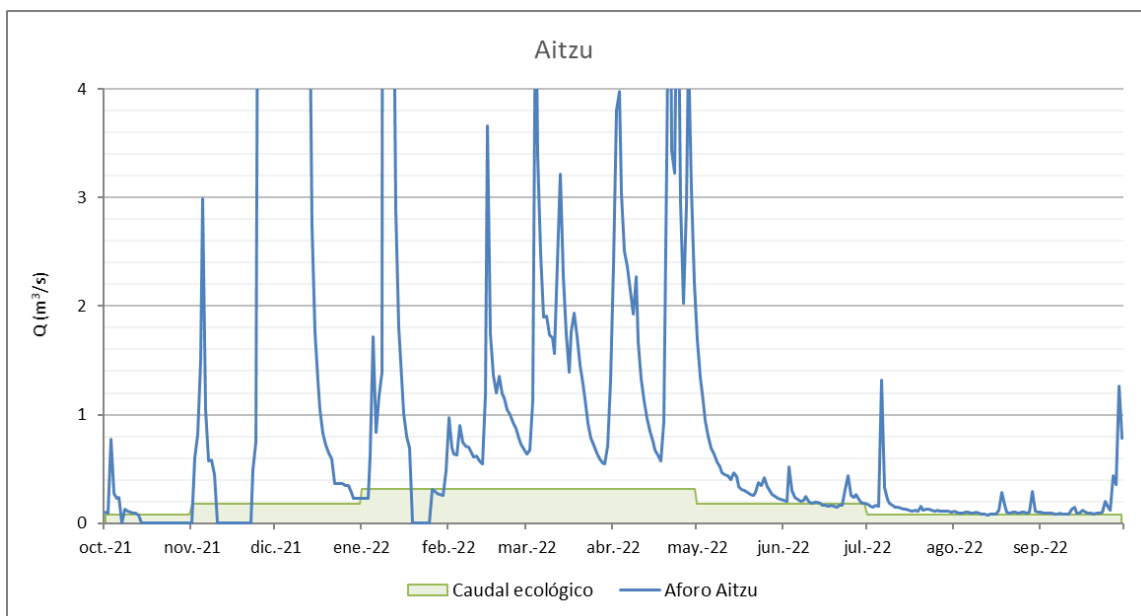
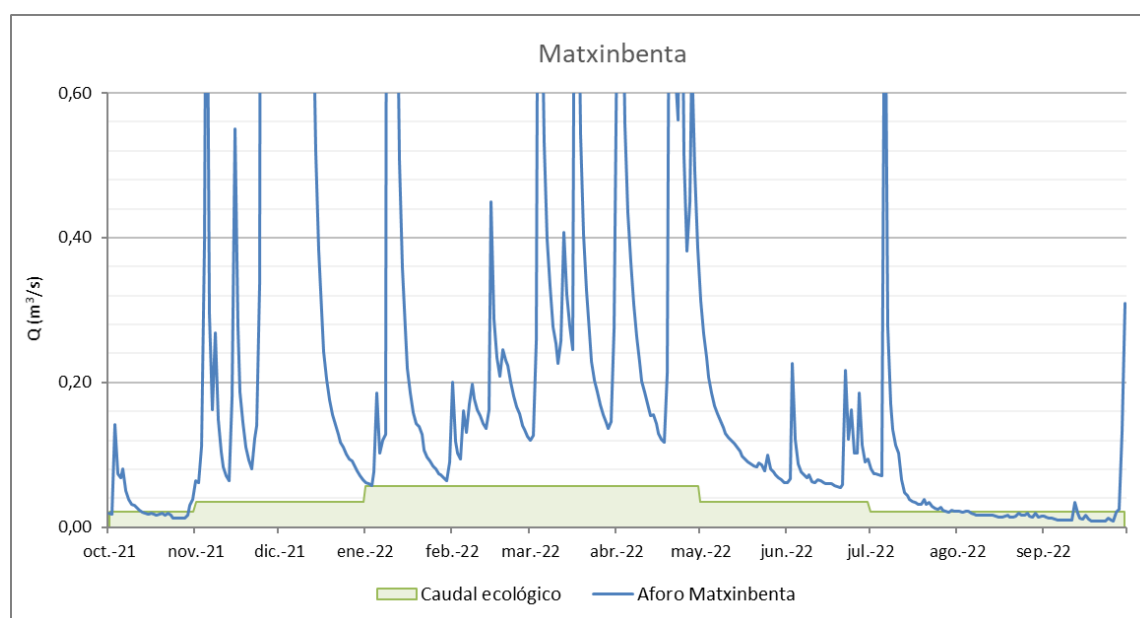
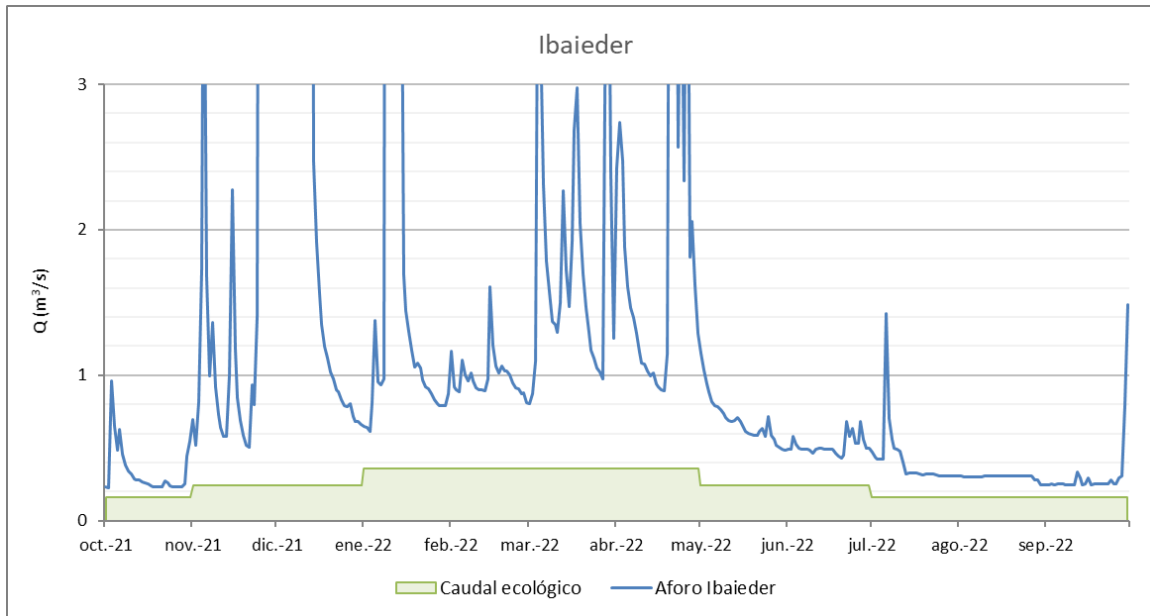
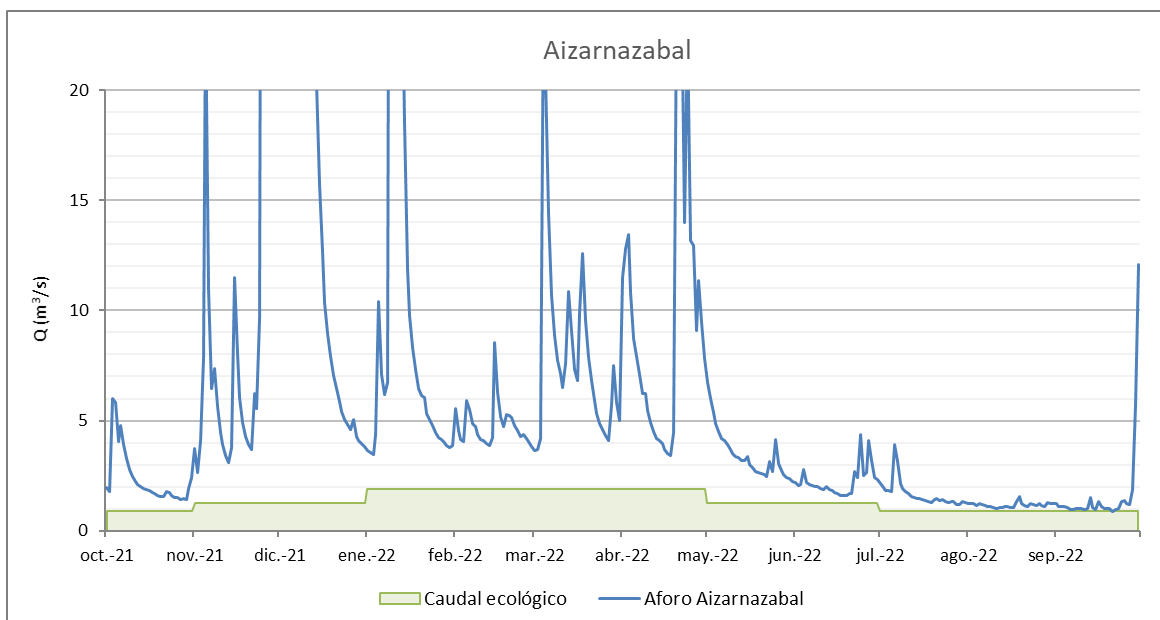
Las estaciones de aforo de Barrendiola y Matxinbenta están en régimen natural y, por tanto, no son exigibles caudales mínimos ecológicos superiores al régimen natural en cada momento. De las tres estaciones restantes, en Aizarnazabal, Ibaieder y Aitzu se cumplen los caudales ecológicos establecidos en el Plan Hidrológico.

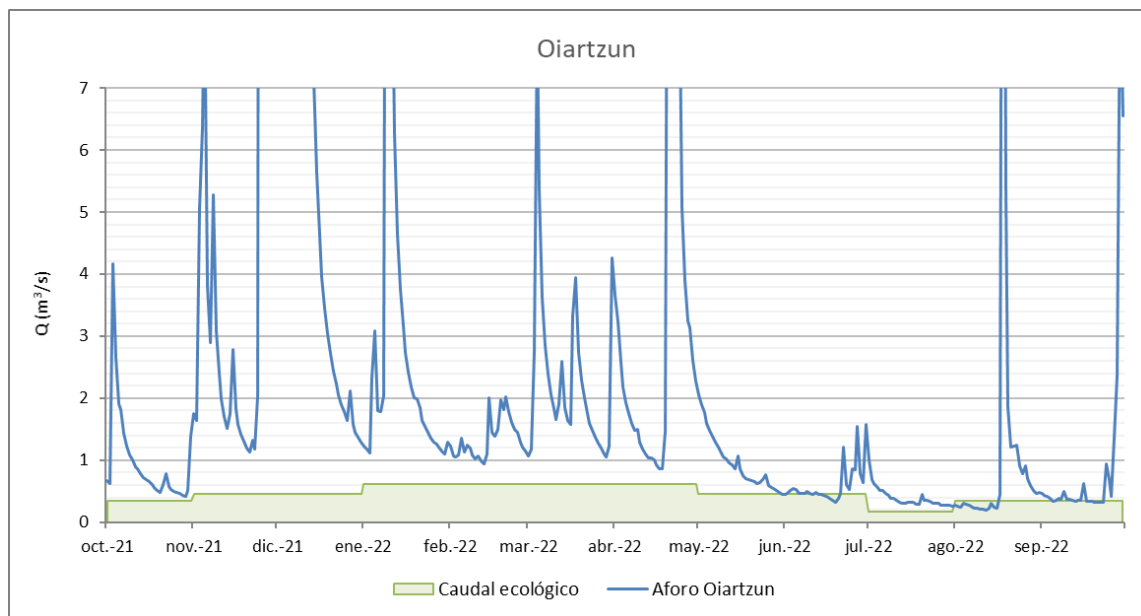
Figura 36 Hidrograma de la estación de aforo Oiartzun. Año hidrológico 2021-2022.

A la vista de los caudales registrados en la estación de aforo de Oiartzun se concluye que se cumplen los caudales ecológicos establecidos en la normativa del Plan Hidrológico vigente.

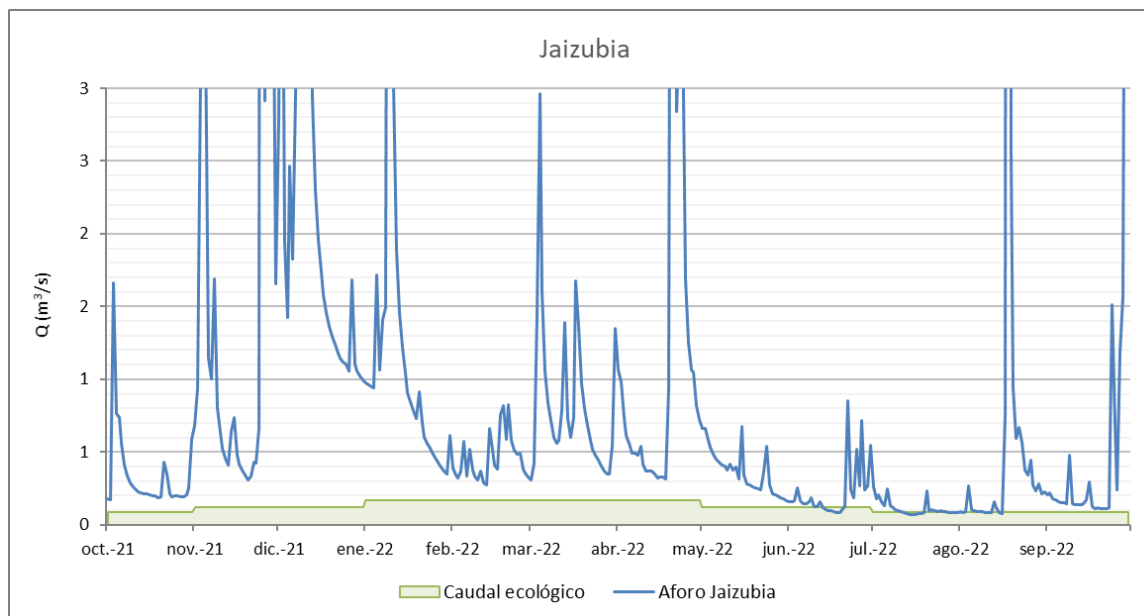
Figura 38 Hidrograma de la estación de aforo Jaizubia. Año hidrológico 2021-2022.

A la vista de los resultados, la estación de Jaizubia cumple con el régimen de caudales ecológicos establecido en la normativa del Plan Hidrológico vigente.
