**Informe de seguimiento
del grado de
cumplimiento de los
regímenes de caudales
ecológicos**
Año hidrológico 2017-2018

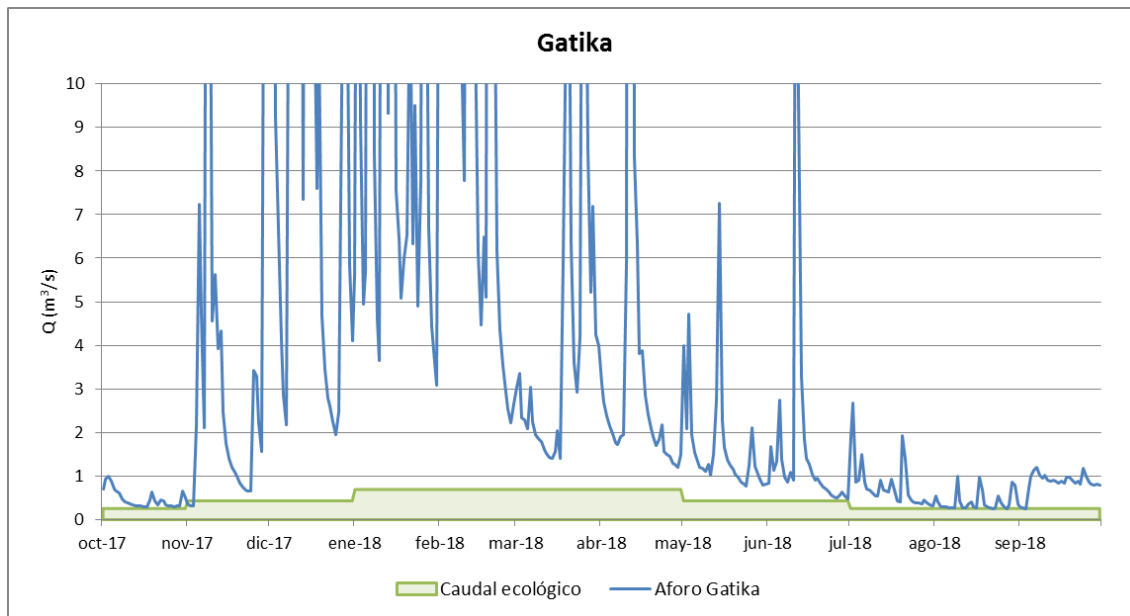
Figura 6 Hidrograma de la estación de aforo Gatika. Año hidrológico 2017-2018

En la estación de Gatika se registran de forma puntual, en los meses de octubre de 2017 y septiembre de 2018, caudales inferiores al régimen de caudales ecológicos establecido, si bien los déficits no son significativos, concluyéndose el cumplimiento general del régimen de caudales ecológicos.

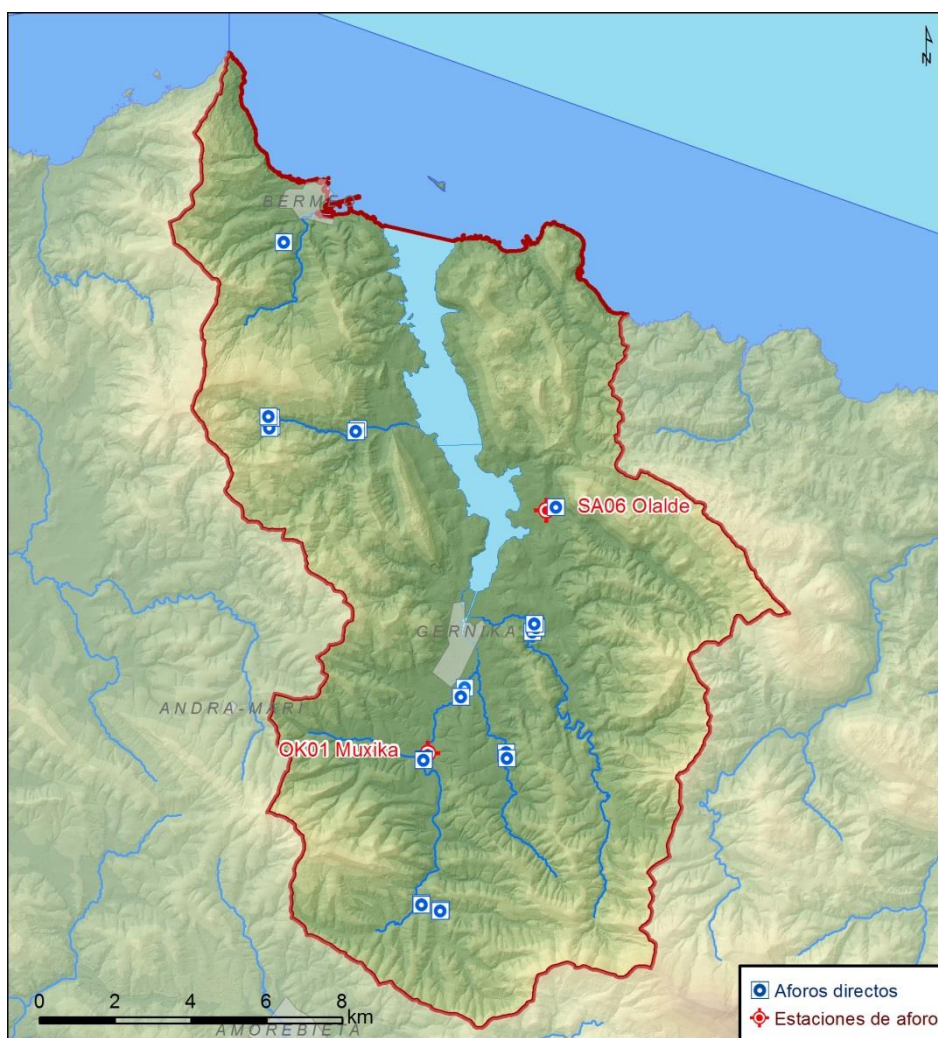
Figura 7 Ubicación de las estaciones de aforo y los aforos directos realizados en la Unidad Hidrológica Oka

En relación con las captaciones aforadas, en 4 tomas de 4 aprovechamientos se incumple el caudal ecológico establecido en el Plan Hidrológico (3 destinadas a abastecimiento y la toma de un molino). Estas captaciones se sitúan en los cauces Oka, Navarniz, Oma y Mape.

Cabe señalar que los incumplimientos detectados en los aprovechamientos destinados a abastecimiento están relacionados con los déficits de infraestructuras identificados en el Plan Hidrológico vigente, que constata la existencia de un importante déficit de garantía de abastecimiento, lo que dificulta enormemente el cumplimiento de los caudales ecológicos. El citado Plan contempla en su programa de medidas la elaboración del *Plan de Acción Territorial de Abastecimiento de Urdaibai*, que es la herramienta clave para analizar esta problemática y plantear las medidas necesarias para su resolución, que está aprobado provisionalmente. En paralelo, se está trabajando en la consolidación del *Protocolo de gestión de las captaciones de Busturialdea durante el estiaje*, cuyo objetivo principal es establecer una serie de pautas de funcionamiento para diferentes situaciones que se puedan dar en época de estiaje para minimizar los efectos de la falta de compatibilidad entre el mantenimiento de los caudales ecológicos y los usos del agua hasta que se desarrollen las medidas estructurales y otras actuaciones prevista en el citado PAT.

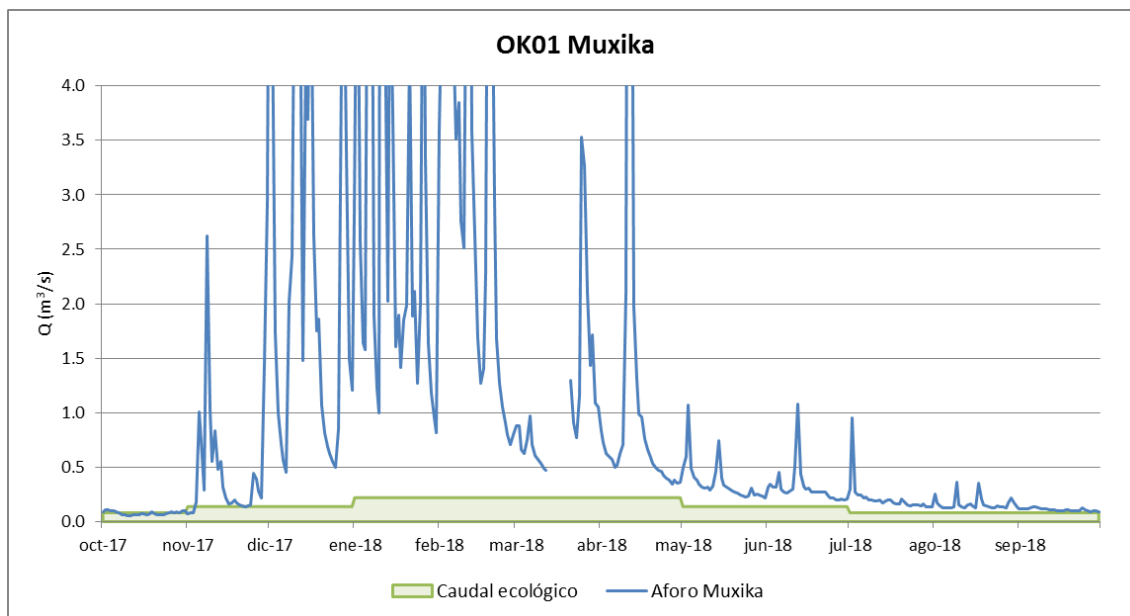
Figura 8 Hidrograma de la estación de aforo OK01 Muxika. Año hidrológico 2017-2018

A la vista de los resultados se concluye que en la estación de Muxika se registran incumplimientos continuos a lo largo del mes de octubre de 2017, si bien la magnitud del déficit no es acusada. En

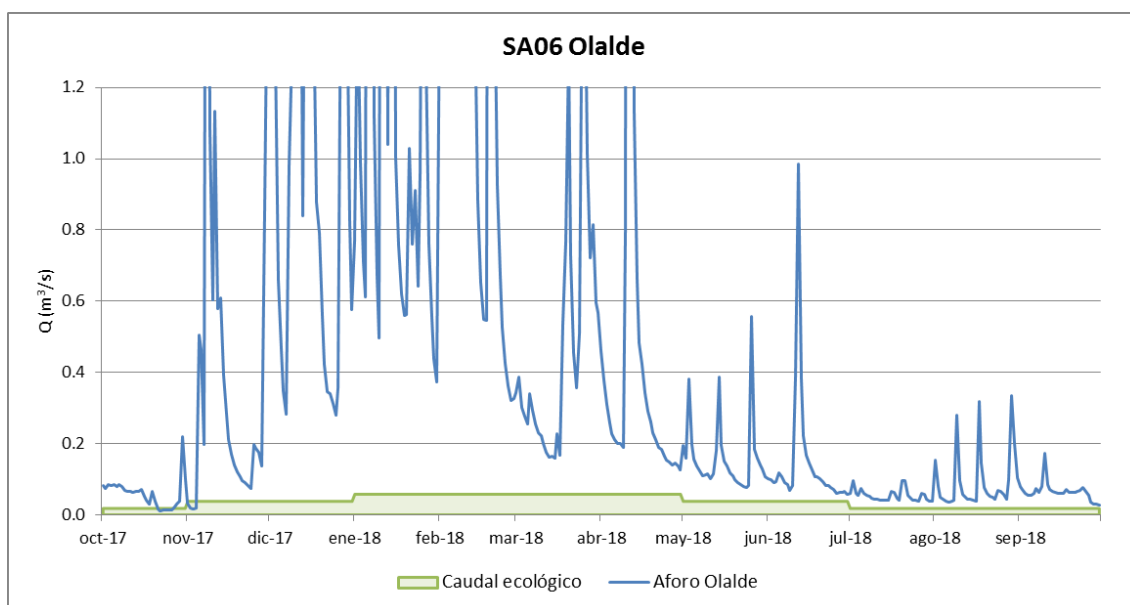
Figura 9 Hidrograma de la estación de aforo SA06 Olalde. Año hidrológico 2017-2018

relación con la estación SA06 Olalde se observa que se cumplen los regímenes de caudales ecológicos.

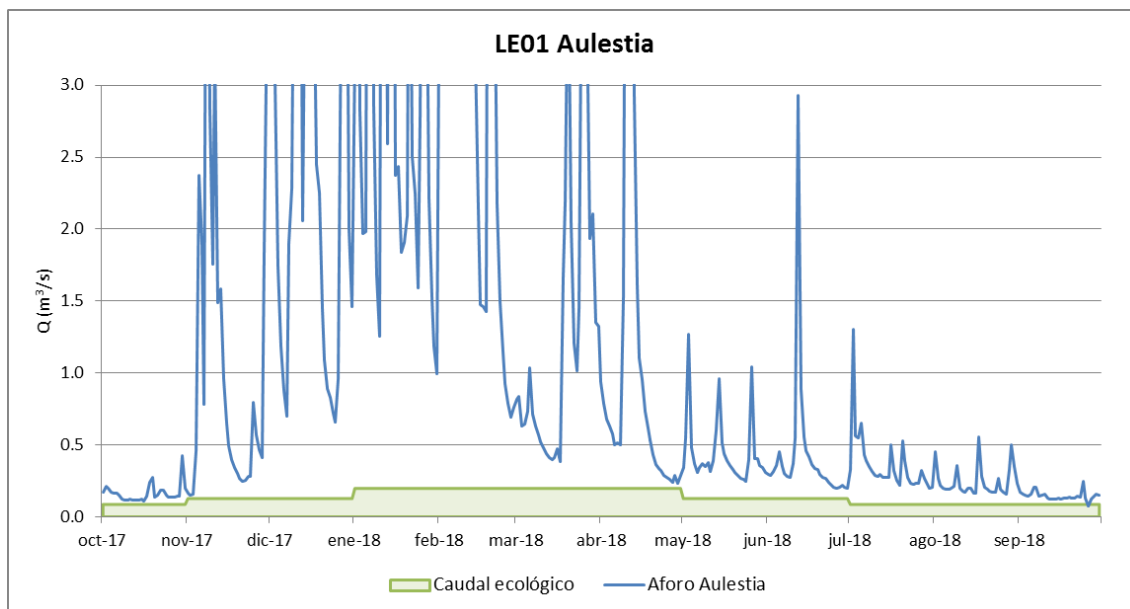
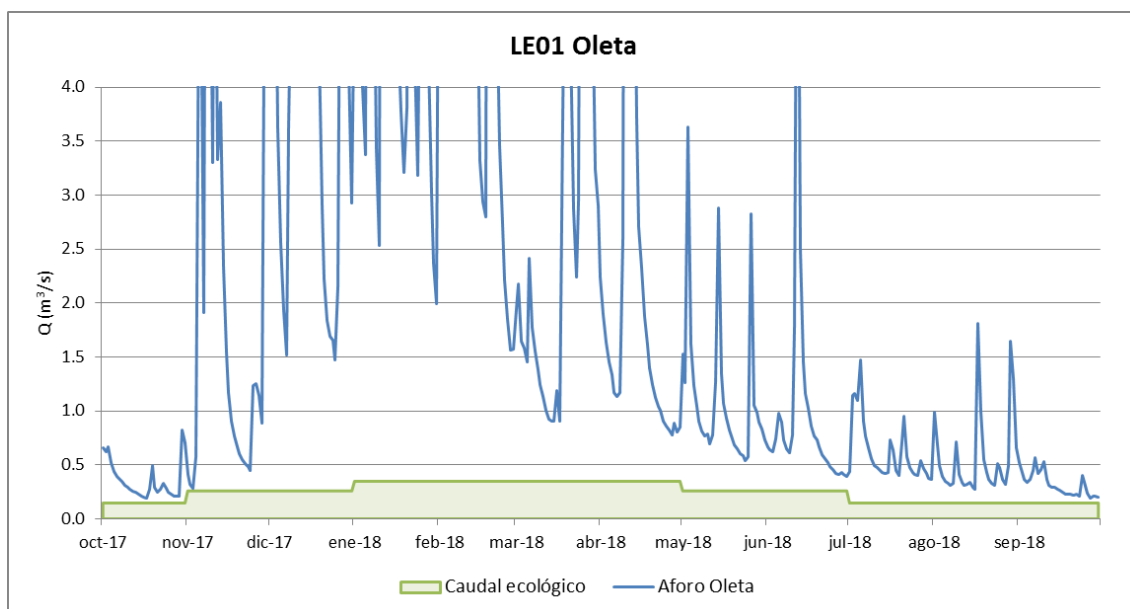
A la vista de los resultados obtenidos, se concluye que ambas estaciones cumplen los regímenes de caudales ecológicos establecidos en el Plan Hidrológico vigente.

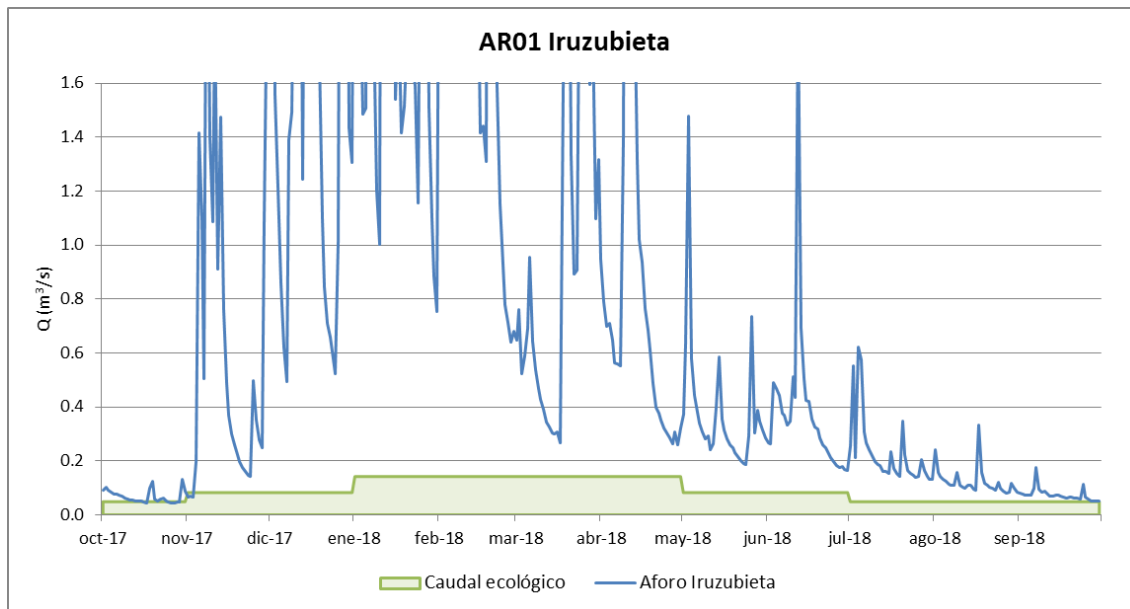
Figura 14 Hidrograma de la estación de aforo AR01 Iruzubieta. Año hidrológico 2017-2018

En la estación de Iruzubieta se pueden observar déficits puntuales que consideramos no significativos, por lo que se concluye que en ambas estaciones se cumplen los regímenes de

caudales ecológicos correspondientes en cada caso.

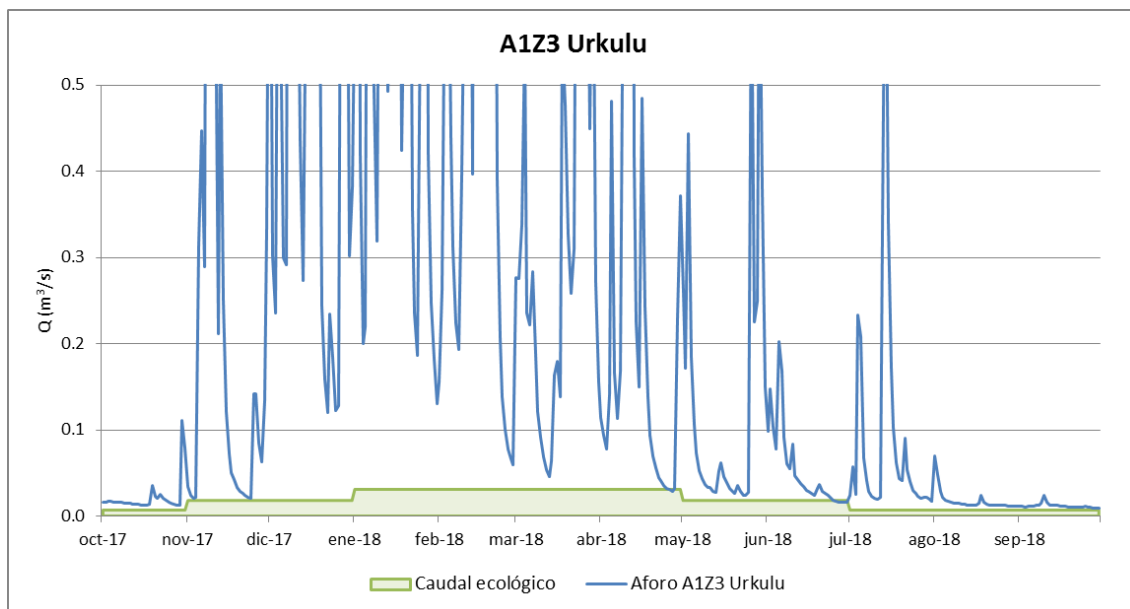
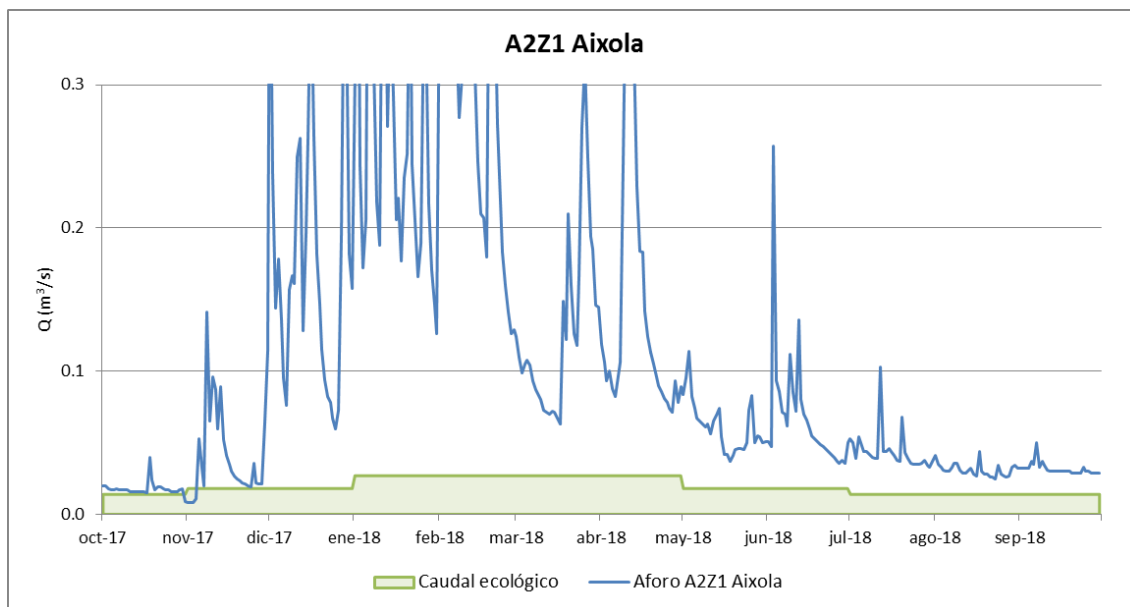
Se considera que las estaciones de aforo de A1Z3 Urkulu y A2Z1 Aixola están en régimen natural, por lo que no son exigibles caudales mínimos ecológicos superiores al régimen natural en cada momento. En las cuatro estaciones restantes se respeta el régimen de caudales ecológicos correspondiente en cada caso.

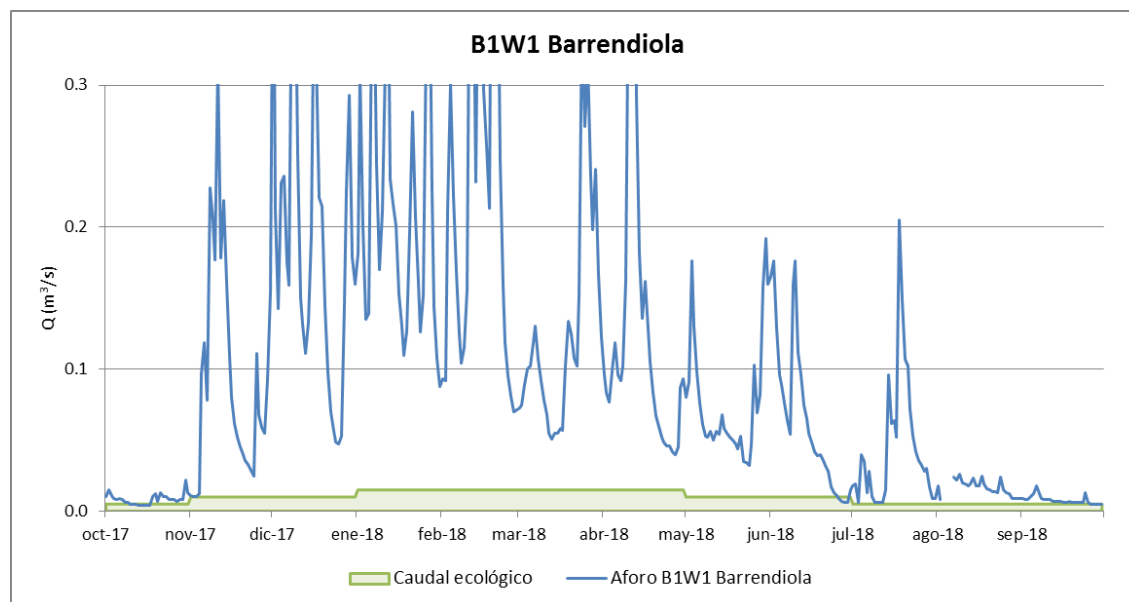
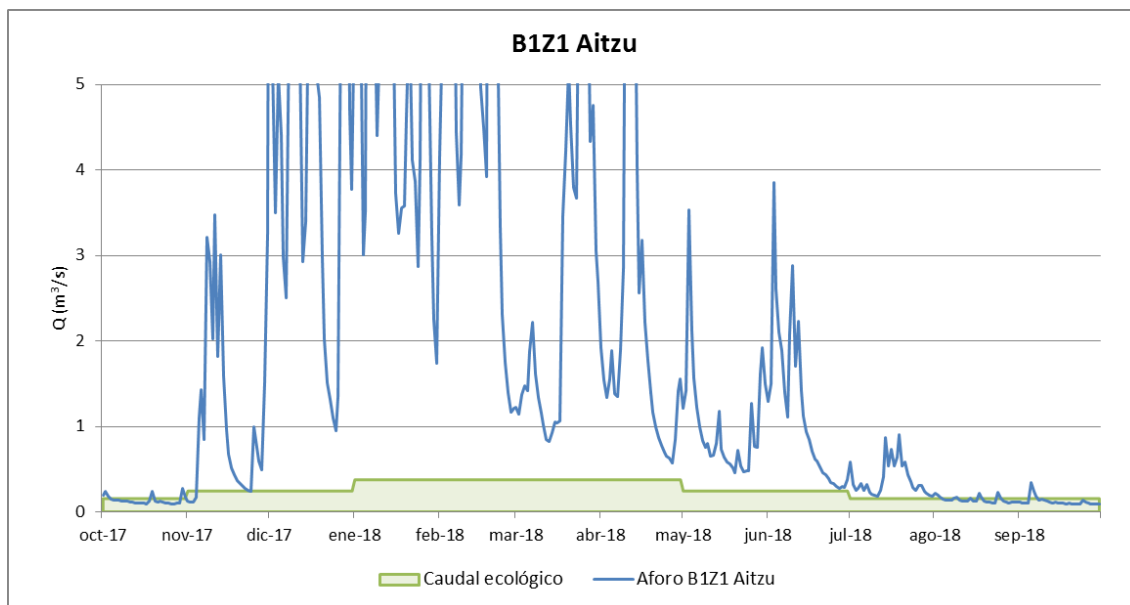
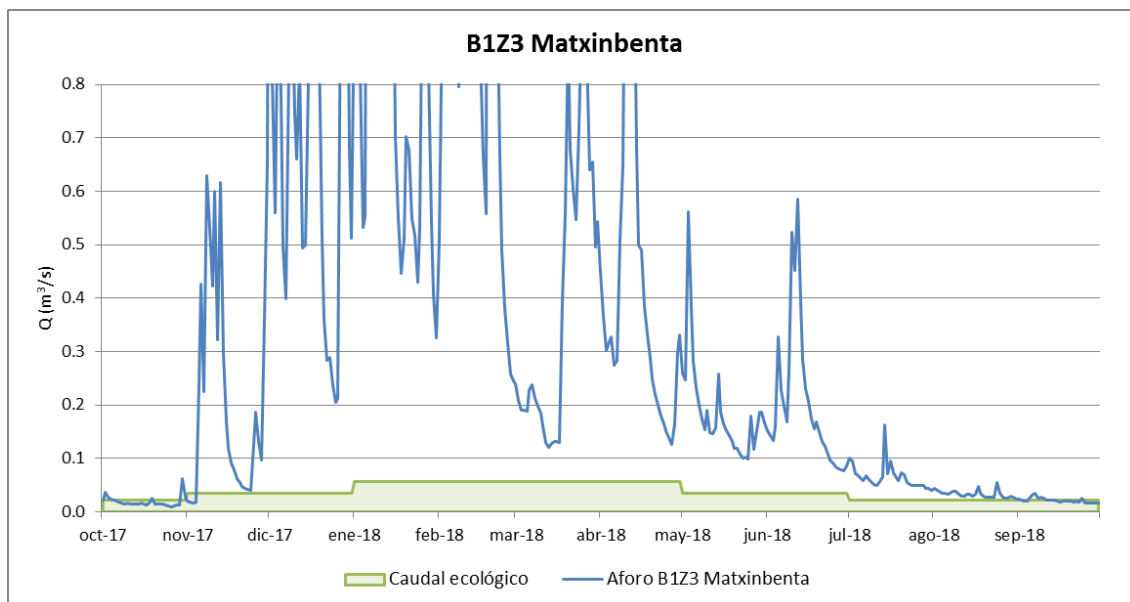
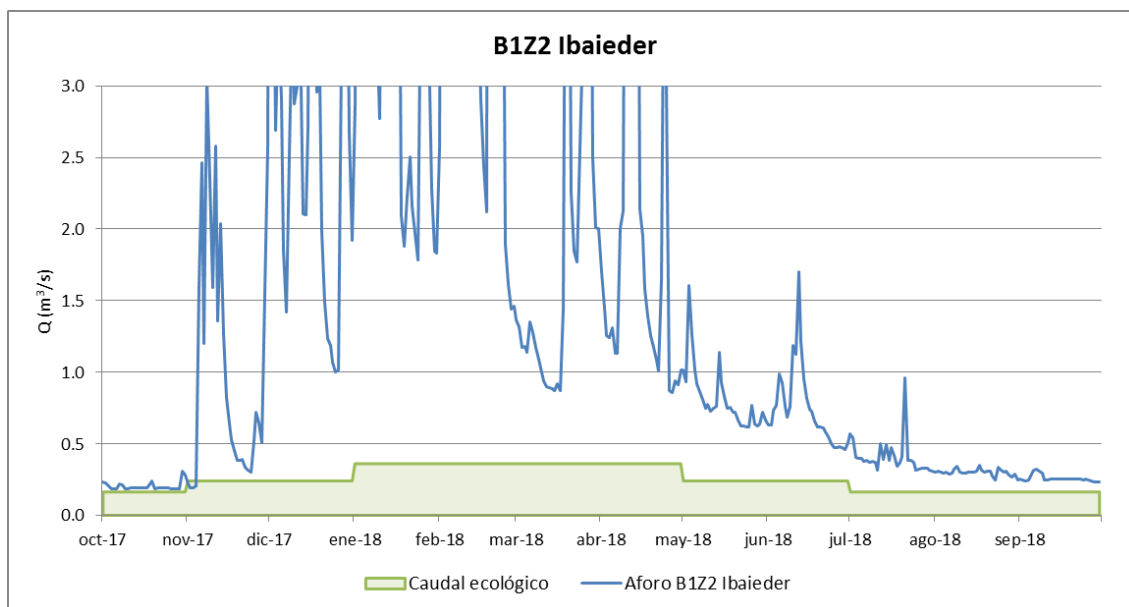
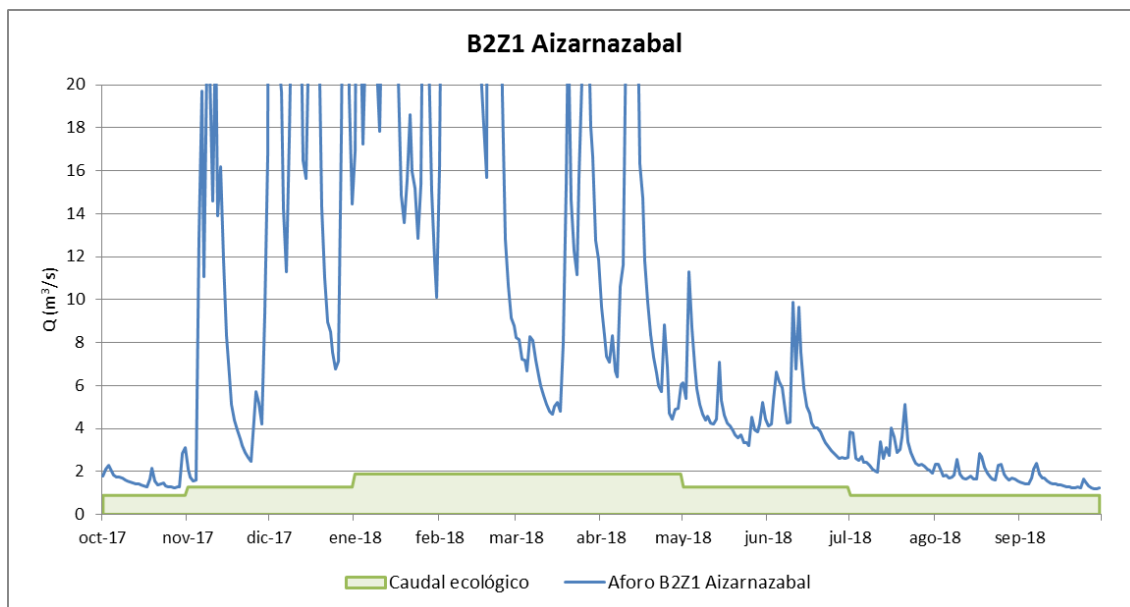
Las estaciones de aforo de B1W1 Barrendiola y B1Z3 Matxinbenta están en régimen natural y por tanto no son exigibles caudales mínimos ecológicos superiores al régimen natural en cada momento. De las tres estaciones restantes, en B2Z1 Aizarnazabal e B1Z2 Ibaieder se cumplen los caudales ecológicos establecidos en el Plan Hidrológico. No obstante, en B1Z1 Aitzu se registran incumplimientos muy significativos a lo largo de, prácticamente, todo el periodo de estiaje del año hidrológico 2017-2018, que se han calificado como graves.

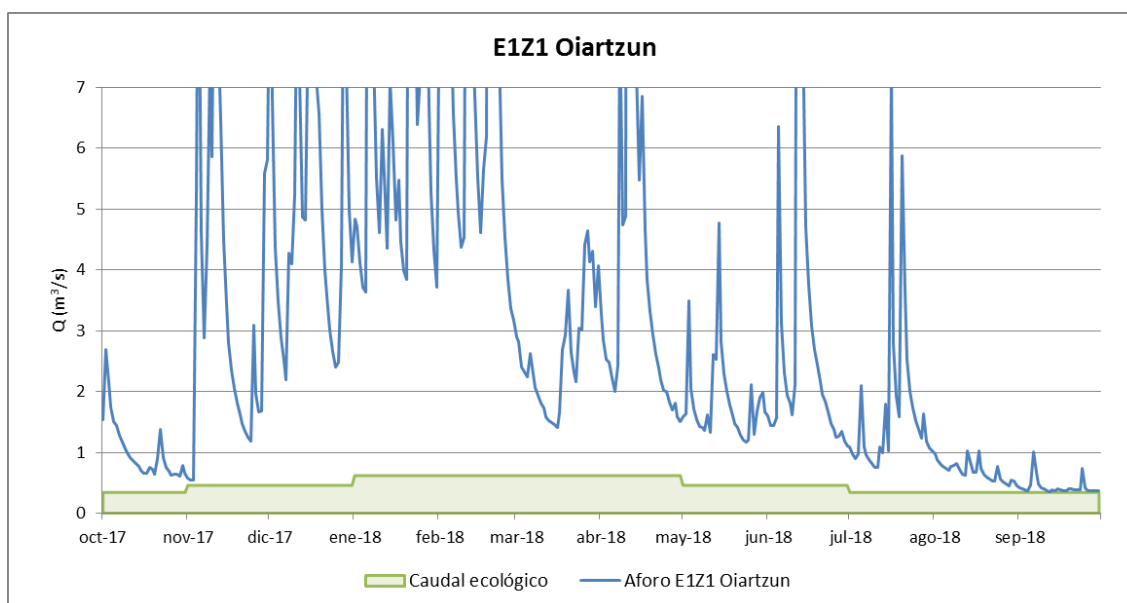
Figura 31 Hidrograma de la estación de aforo E1Z1 Oiartzun. Año hidrológico 2017-2018

A la vista de los resultados obtenidos en el análisis, en la estación E1Z1 Oiartzun se cumple el régimen de caudales ecológicos a lo largo de todo el año hidrológico 2017-2018.

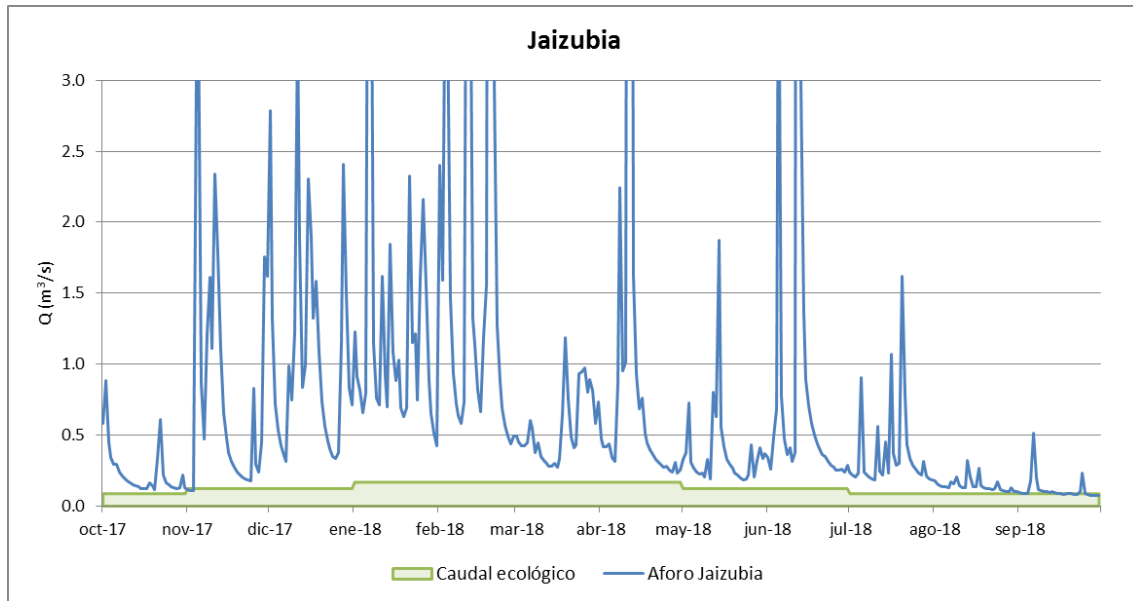
Figura 33 Hidrograma de la estación de aforo Jaizubia. Año hidrológico 2017-2018

A la vista de los caudales registrados en la estación de Jaizubia se concluye que se cumple el régimen de caudales ecológicos.
