**Informe de seguimiento
del grado de
cumplimiento de los
regímenes de caudales
ecológicos**
Año hidrológico 2018-2019

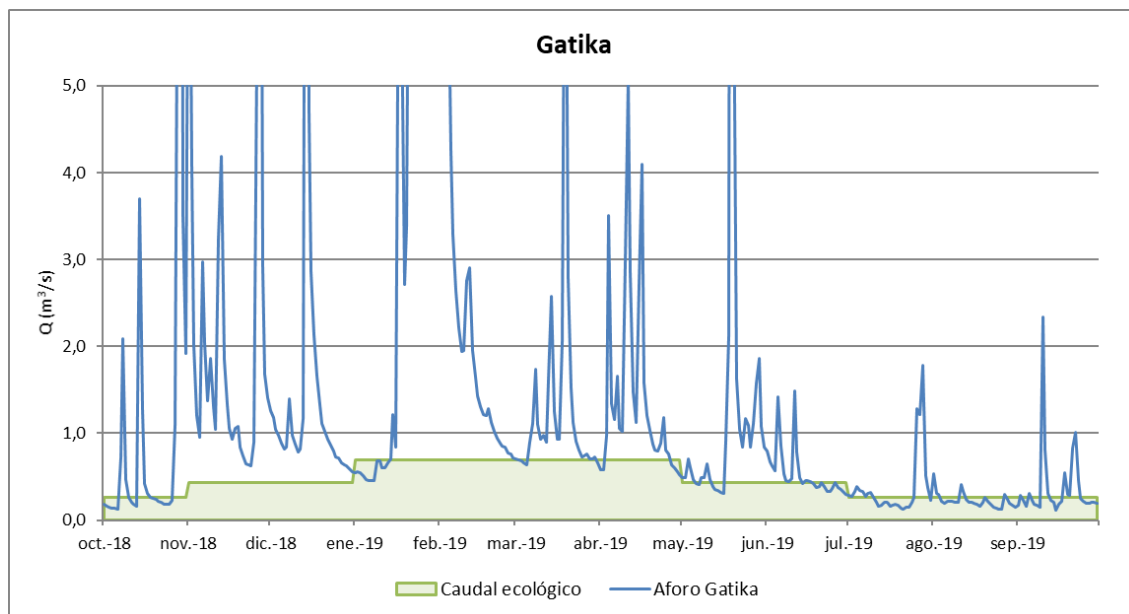
Figura 6 Hidrograma de la estación de aforo Gatika. Año hidrológico 2018-2019

En la estación de Gatika no se han cumplido los caudales ecológicos establecidos. Los incumplimientos se han calificado como leves y su magnitud ha sido muy significativa especialmente en el mes de agosto.

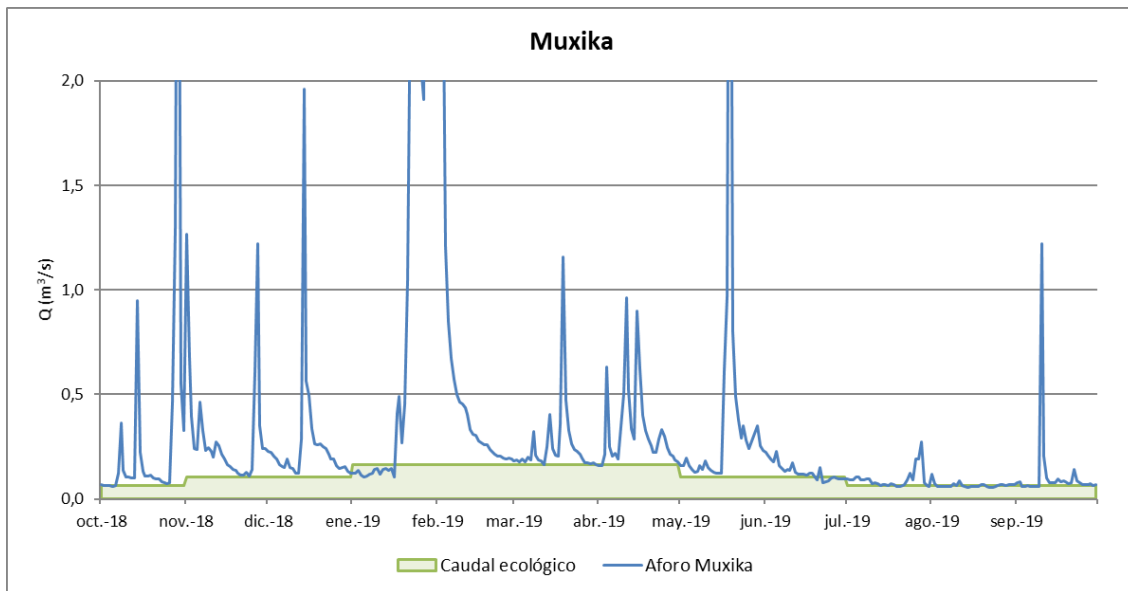
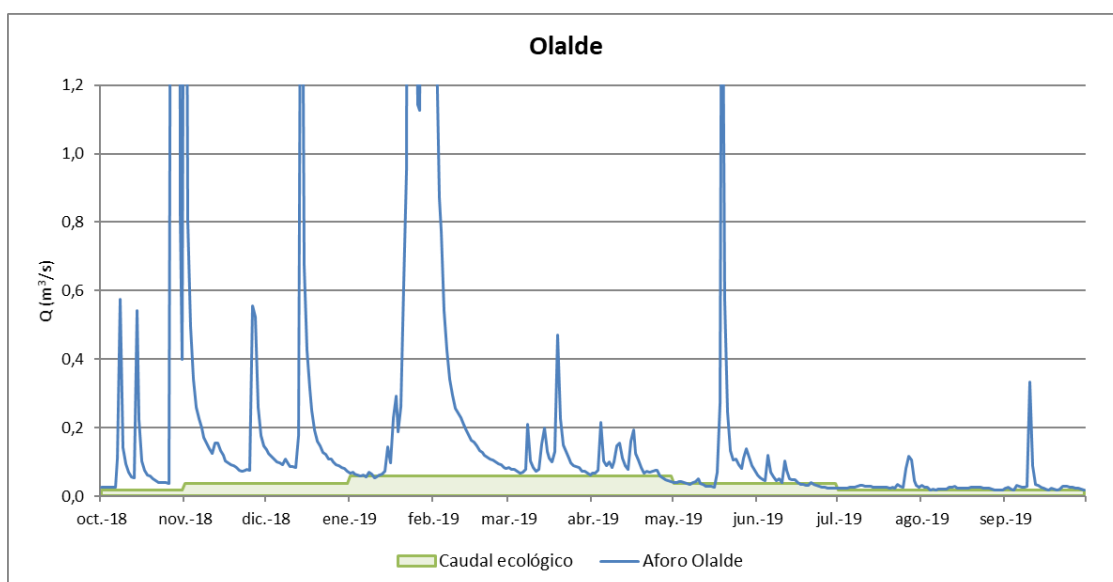
A la vista de los caudales registrados en las estaciones de Muxika y Olalde, se pueden observar incumplimientos puntuales. Sin embargo, la magnitud de los mismos no es acusada, concluyendo, por lo tanto, que se cumplen los caudales ecológicos establecidos en el Plan Hidrológico. En el caso de la estación de Muxika, el análisis se ha realizado con la serie generada a partir de la aplicación de la nueva curva de gasto que, con carácter general, proporciona valores de caudal ligeramente más bajos en los estiajes.

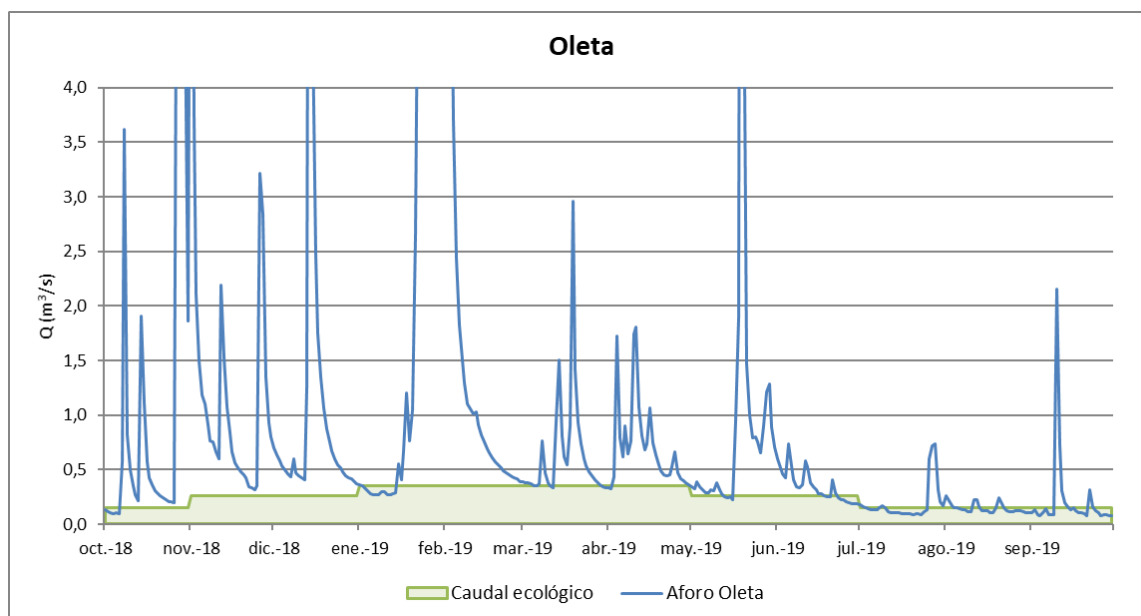
Figura 11 Hidrograma de la estación de aforo Oleta. Año hidrológico 2018-2019

A la vista de los resultados obtenidos, en la estación de Oleta no se cumplen los caudales ecológicos establecidos. Los incumplimientos se han calificado como leves y su magnitud ha sido muy significativa especialmente en el mes de septiembre.

El análisis de esta estación de aforo se ha realizado a partir de las nuevas series de caudal determinadas con las curvas de gasto generadas por URA. La serie se ha caracterizado por presentar valores más bajos en época de estiaje con respecto a los datos utilizados hasta la actualidad.

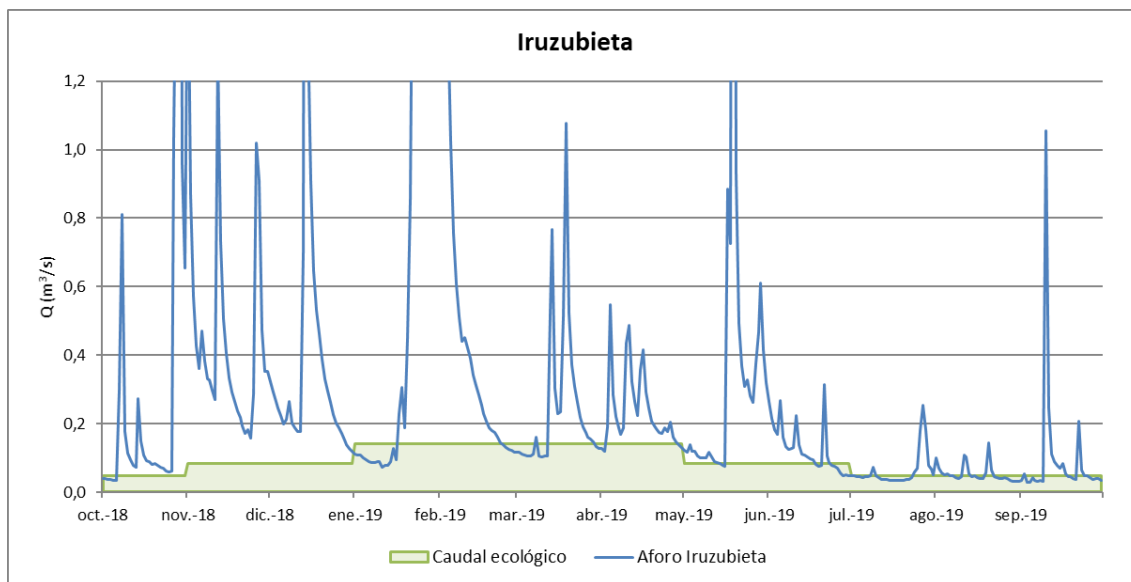
Figura 13 Hidrograma de la estación de aforo Iruzubieta. Año hidrológico 2018-2019

Los resultados muestran que en la estación de Iruzubieta no se cumplen los caudales ecológicos establecidos, registrándose varios incumplimientos leves a lo largo del año hidrológico, mientras que en Berriatua se registran incumplimientos en enero. Sin embargo, su magnitud no es acusada, por lo que se concluye que se cumplen los caudales ecológicos fijados en el Plan Hidrológico

Estas series de aforo se han construido a partir de las nuevas curvas de gasto que URA ha generado, y en ellas se observa que los valores en estiaje son más bajos que los que se han venido observando con las curvas anteriormente utilizadas.

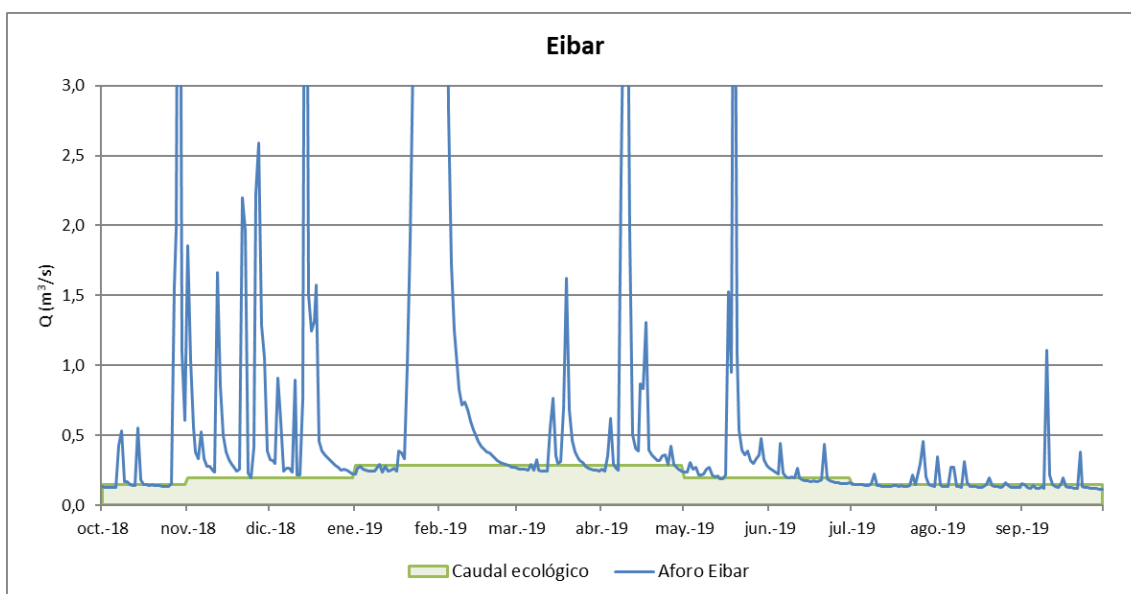
Figura 20 Hidrograma de la estación de aforo Eibar. Año hidrológico 2018-2019

Eibar	Oct	Nov	Dic	Ene	Feb	Mar	Abr	May	Jun	Jul	Ago	Sep
Caudal mínimo ecológico (m³/s)	0,146	0,196	0,196	0,286	0,286	0,286	0,286	0,196	0,196	0,146	0,146	0,146
Nº de días medidos	31	30	31	31	28	31	30	31	30	31	31	30
Caudal medio (m³/s)	0,542	0,780	0,712	3,371	1,483	0,379	0,789	0,548	0,207	0,166	0,159	0,175
Nº de días con fallo	17	1	0	15	3	16	7	2	19	18	23	23
% de días con fallo	54,84	3,33	0,00	48,39	10,71	51,61	23,33	6,45	63,33	58,06	74,19	76,67
Déficit medio (m³/s)	0,005	0,000	0,000	0,016	0,001	0,017	0,007	0,000	0,015	0,005	0,010	0,015
Déficit medio / caudal mínimo ecológico (%)	4	0	0	6	0	6	3	0	8	3	7	11
Valoración de cumplimiento	SI	SI	SI	NO	SI	NO	SI	SI	NO	SI	NO	NO
				Leve		Leve			Leve		Leve	Leve
Observaciones: Incumplimiento leve

Se observa que las estaciones de aforo de A1Z3 Urkulu y A2Z1 Aixola están en régimen natural, por lo que se considera que se cumplen los caudales ecológicos. En cuanto a las cuatro estaciones restantes, en A1Z1 San Prudentzio, A1Z2 Oñati y A3Z1 Altzola se respetan los regímenes de caudales establecidos, mientras que en la estación de Eibar se aprecian incumplimientos calificados como leves.
