**Informe de seguimiento
del grado de
cumplimiento de los
regímenes de caudales
ecológicos**
Año hidrológico 2019-2020

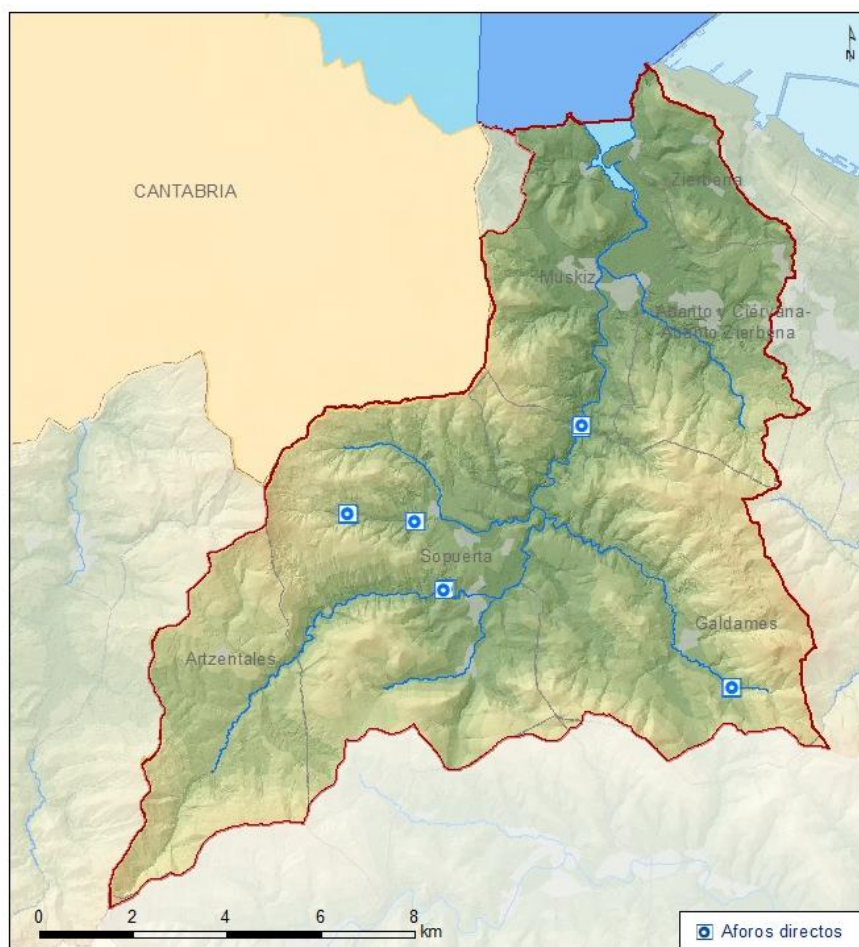
Figura 3 Ubicación de los aforos directos realizados en la Unidad Hidrológica Barbadun.

En relación con dichos aprovechamientos, se concluye que todos, excepto un aprovechamiento, cumplen el régimen de caudales ecológicos correspondiente en cada caso. El incumplimiento se produce en un aprovechamiento situado en el eje del río Barbadun.

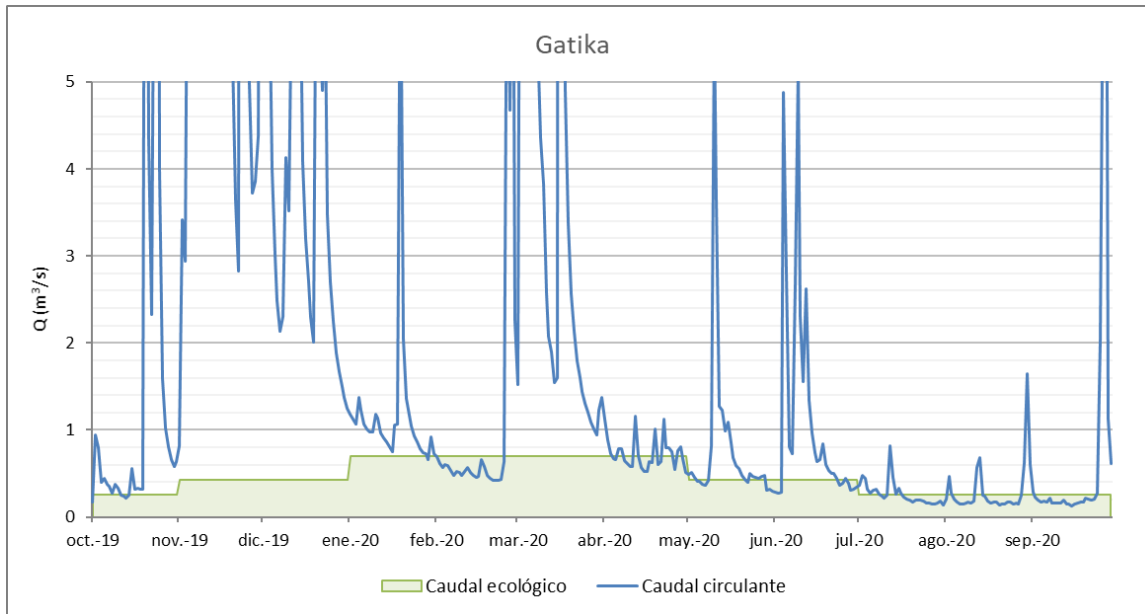
Figura 6 Hidrograma de la estación de aforo Gatika. Año hidrológico 2019-2020.

En la cuenca del río Butroe no existen aprovechamientos significativos, concluyendo, por lo tanto, que el descenso de los caudales circulantes por debajo del ecológico es un reflejo de la respuesta natural de la cuenca al régimen de precipitaciones registradas. En consecuencia, el análisis indica que no se producen incumplimientos de caudales ecológicos correspondientes en esta estación.

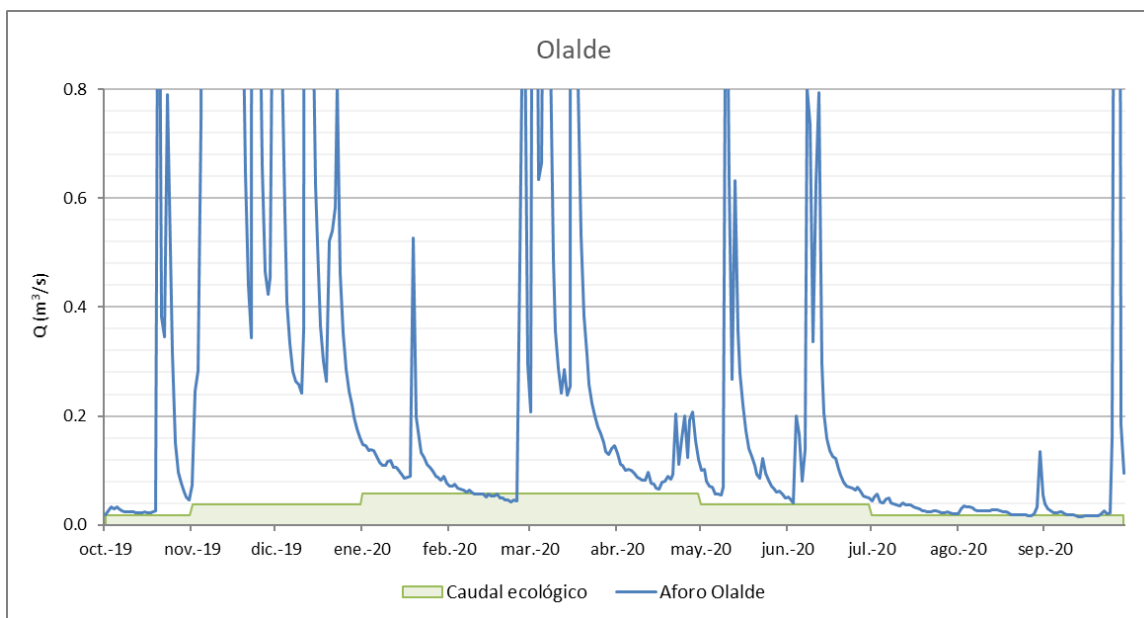
Figura 9 Hidrograma de la estación de aforo Olalde. Año hidrológico 2019-2020.

Olalde	Oct	Nov	Dic	Ene	Feb	Mar	Abr	May	Jun	Jul	Ago	Sep
Caudal mínimo ecológico (m³/s)	0,018	0,038	0,038	0,058	0,058	0,058	0,058	0,038	0,038	0,018	0,018	0,018
Nº de días medidos	31	30	31	31	29	31	30	31	30	31	31	30
Caudal medio (m³/s)	0,155	2,515	0,922	0,127	0,136	0,842	0,112	0,183	0,197	0,033	0,029	0,196
Nº de días con fallo	1	0	0	0	16	0	0	0	0	0	3	11
% de días con fallo	3,23	0,00	0,00	0,00	55,17	0,00	0,00	0,00	0,00	0,00	9,68	36,67
Déficit medio (m³/s)	0,000	0,000	0,000	0,000	0,004	0,000	0,000	0,000	0,000	0,000	0,000	0,000
Déficit medio / caudal mínimo ecológico (%)	0	0	0	0	7	0	0	0	0	0	0	3
Valoración de cumplimiento	SI	SI	SI	SI	NO	SI	SI	SI	SI	SI	SI	SI
	Leve											
Valoración anual: Cumplimiento.

A la vista de los caudales registrados en las estaciones de Muxika y Olalde se concluye que se cumplen los caudales ecológicos establecidos en el Plan Hidrológico vigente. En el caso de la estación de Muxika, el análisis se ha realizado con la serie generada a partir de la aplicación de la nueva curva de gasto que, con carácter general, proporciona valores de caudal ligeramente más bajos en los estiajes.

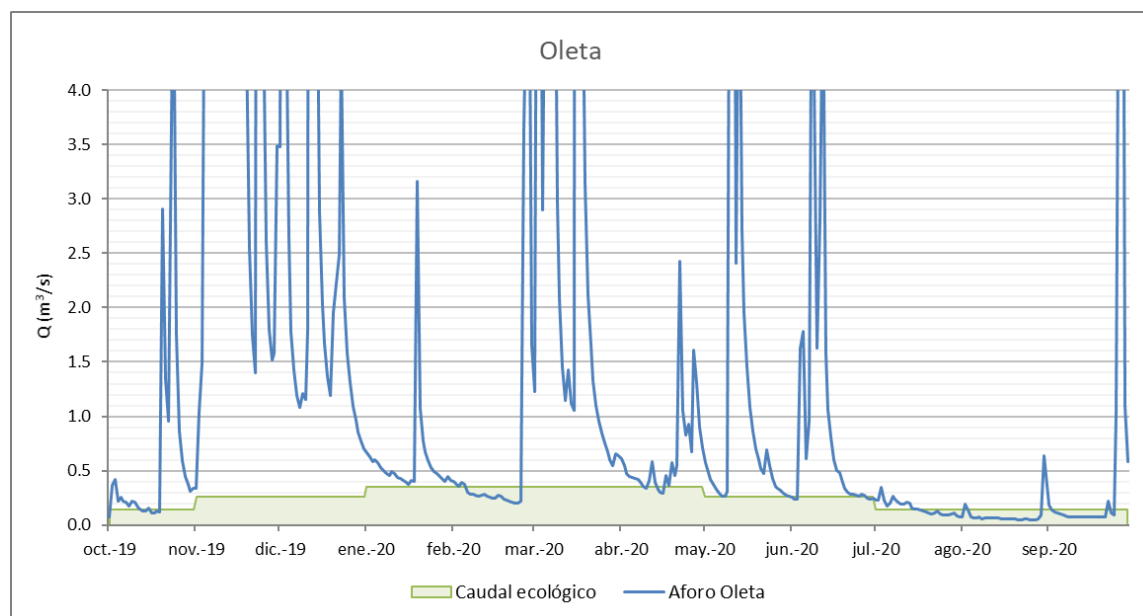
Figura 11 Hidrograma de la estación de aforo Oleta. Año hidrológico 2019-2020.

A la vista de los resultados obtenidos, se concluye que en la estación de Oleta no se cumplen los caudales ecológicos establecidos. En la valoración anual el incumplimiento se ha calificado como leve, pero es importante considerar que su magnitud ha sido muy significativa en los meses de agosto y septiembre, en los que el déficit medio mensual ha llegado a suponer el 50% del caudal ecológico a respetar en dicho punto.

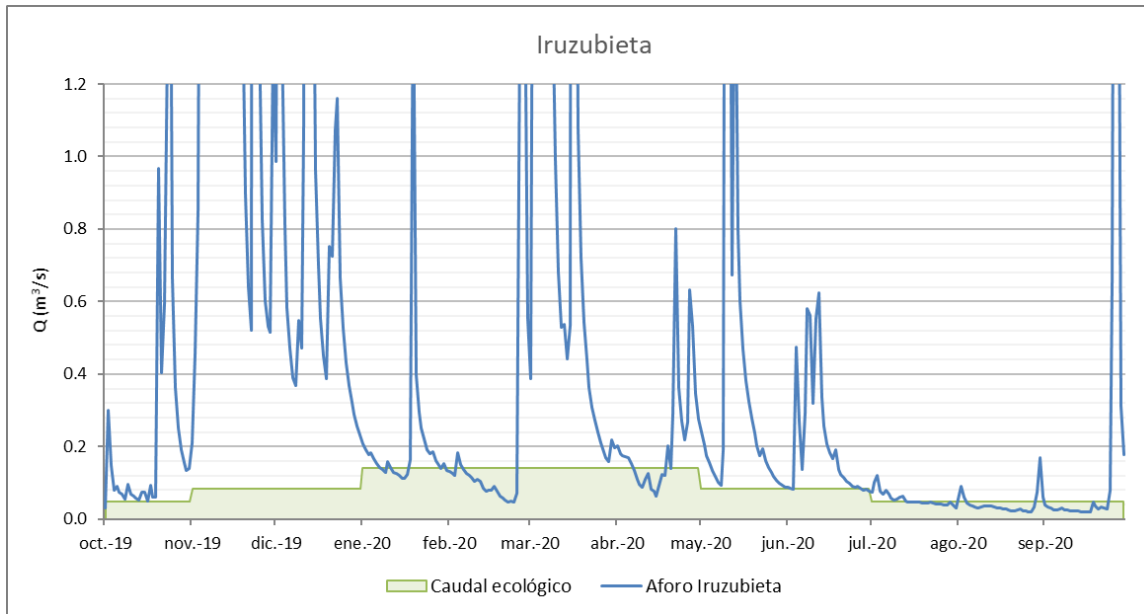
Figura 13 Hidrograma de la estación de aforo Iruzubieta. Año hidrológico 2019-2020.

Los resultados muestran que en la estación de Iruzubieta no se cumplen los caudales ecológicos establecidos, registrándose varios incumplimientos a lo largo del año hidrológico, especialmente en febrero, agosto y septiembre, meses en los que dichos incumplimientos se han calificado como graves. En cuanto a la estación de Berriatua, se observa que los incumplimientos se concentran en los meses de agosto y septiembre. Sin embargo, su magnitud no es acusada, por lo que se concluye que se cumplen los caudales ecológicos fijados en el Plan Hidrológico en esta segunda estación.

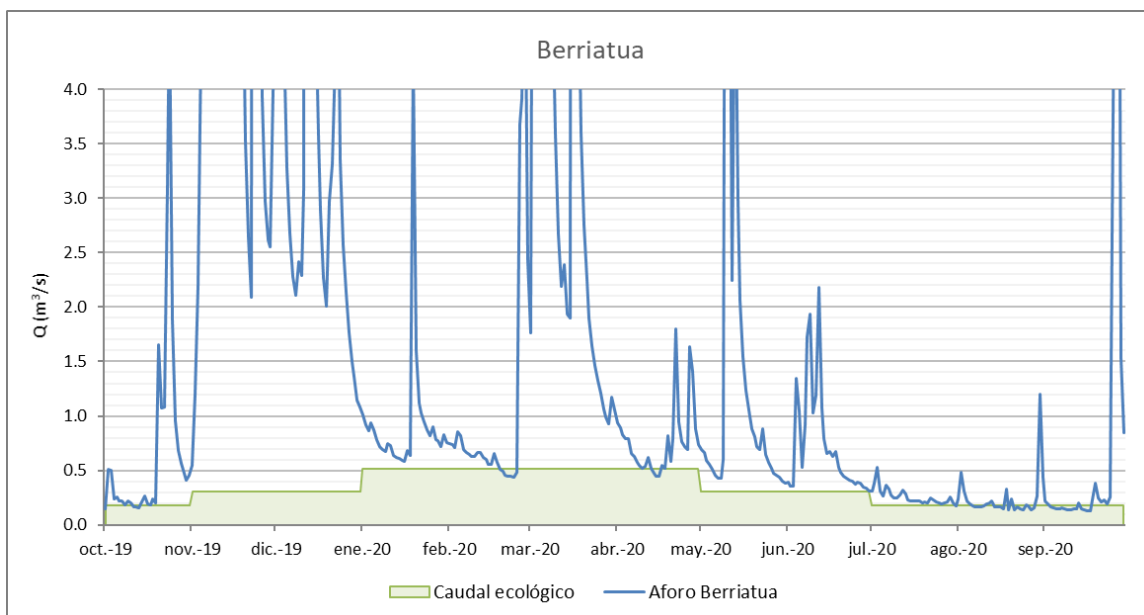
Figura 14 Hidrograma de la estación de aforo Berriatua. Año hidrológico 2019-2020.

Berriatua	Oct	Nov	Dic	Ene	Feb	Mar	Abr	May	Jun	Jul	Ago	Sep
Caudal mínimo ecológico (m³/s)	0,179	0,304	0,304	0,519	0,519	0,519	0,519	0,304	0,304	0,179	0,179	0,179
Nº de días medidos	31	30	31	31	29	31	30	31	30	31	31	30
Caudal medio (m³/s)	0,698	9,916	5,170	0,928	1,068	4,955	0,768	1,517	0,745	0,257	0,240	0,849
Nº de días con fallo	4	0	0	0	7	0	5	0	0	1	17	14
% de días con fallo	12,90	0,00	0,00	0,00	24,14	0,00	16,67	0,00	0,00	3,23	54,84	46,67
Déficit medio (m³/s)	0,003	0,000	0,000	0,000	0,012	0,000	0,007	0,000	0,000	0,000	0,011	0,015
Déficit medio / caudal mínimo ecológico (%)	1	0	0	0	2	0	1	0	0	0	6	6
Valoración de cumplimiento	SI	SI	SI	SI	SI	SI	SI	SI	SI	SI	NO	NO
											Leve	Leve
Valoración anual: Cumplimiento.

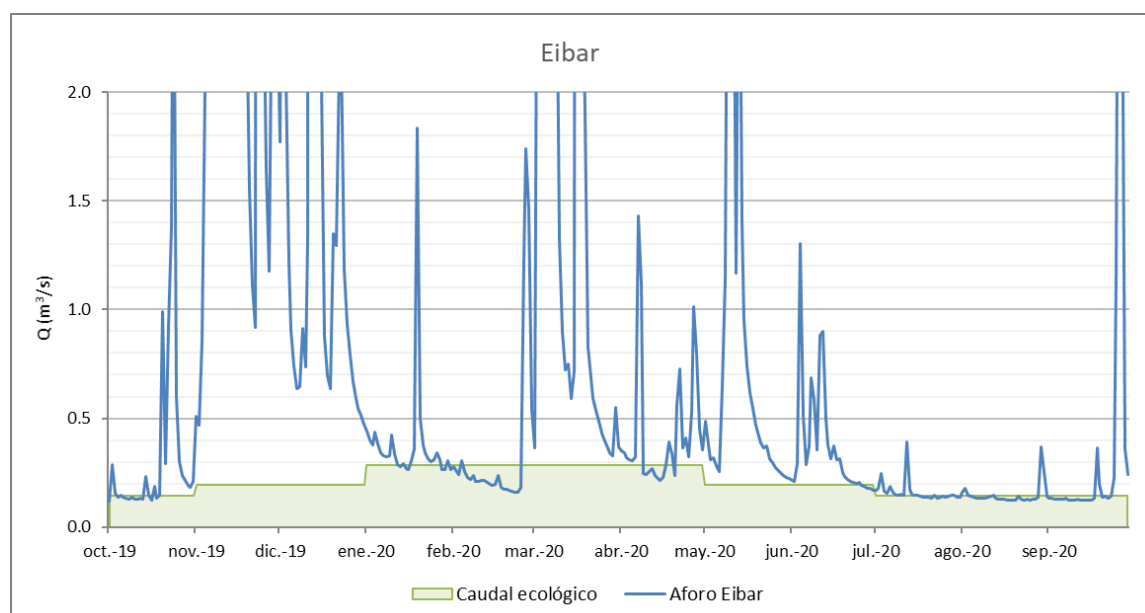
Figura 20 Hidrograma de la estación de aforo Eibar. Año hidrológico 2019-2020.

Eibar	Oct	Nov	Dic	Ene	Feb	Mar	Abr	May	Jun	Jul	Ago	Sep
Caudal mínimo ecológico (m³/s)	0,146	0,196	0,196	0,286	0,286	0,286	0,286	0,196	0,196	0,146	0,146	0,146
Nº de días medidos	31	30	31	31	29	31	30	31	30	31	31	30
Caudal medio (m³/s)	0,372	4,911	22,507	0,384	0,353	2,045	0,440	0,985	0,374	0,160	0,147	0,417
Nº de días con fallo	13	0	0	6	24	0	10	0	5	14	26	21
% de días con fallo	41,94	0,00	0,00	19,35	82,76	0,00	33,33	0,00	16,67	45,16	83,87	70,00
Déficit medio (m³/s)	0,006	0,000	0,000	0,004	0,065	0,000	0,014	0,000	0,002	0,003	0,012	0,012
Déficit medio / caudal mínimo ecológico (%)	4	0	0	1	23	0	5	0	1	2	8	8
Valoración de cumplimiento	SI	SI	SI	SI	NO	SI	NO	SI	SI	SI	NO	NO
					Grave		Leve				Leve	Leve
Valoración anual: Cumplimiento. Observaciones: El incumplimiento identificado en el mes de febrero es una respuesta natural de la cuenca al régimen de lluvias de ese mes, por lo que no se puede considerar como incumplimiento.
