**INFORME DE SITUACIÓN AMBIENTAL EN
EL PARQUE EÓLICO DE ELGEA-URKILLA
AÑO 2.006**

FEBRERO 2007

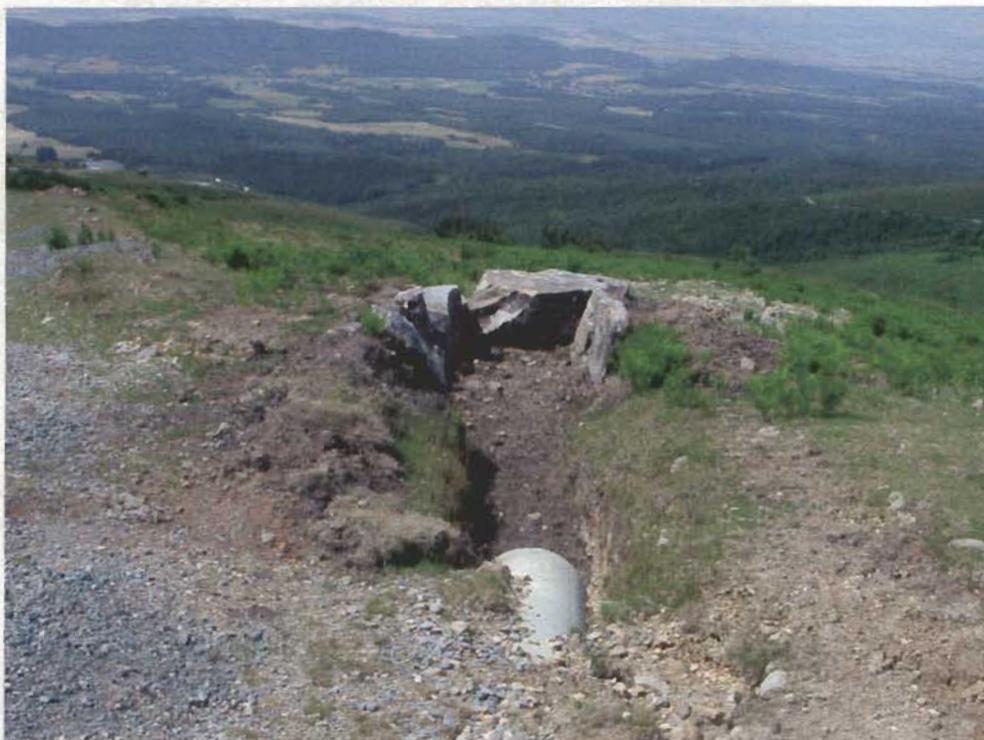
Deflectores colocados en 2005 a la salida de los drenes transversales.

También se ha podido observar la eficacia de los deflectores colocados en 2005 a la salida de los tubos de drenaje transversales en la retención de los materiales sólidos arrastrados por el agua de escorrentía minimizándose el vertido de los mismos por las laderas de la sierra y al mismo tiempo reduciendo la erosión generada por efecto del agua (ver anexo fotográfico).

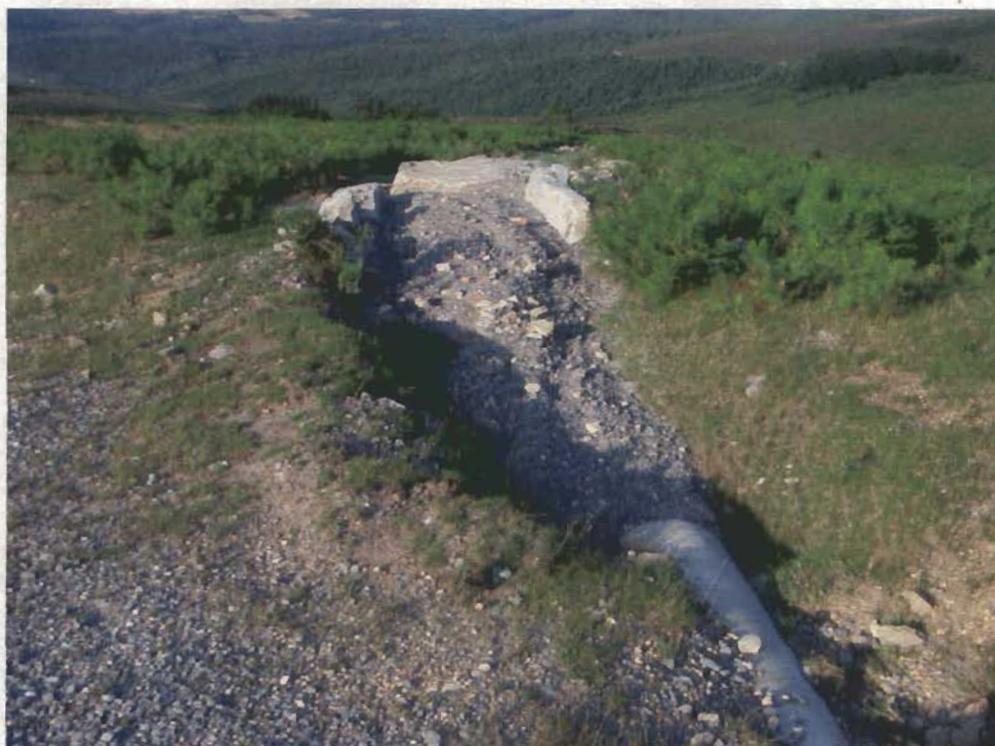
Material arrastrado por el agua de escorrentía retenido por los deflectores reduciendo el efecto erosivo provocado por el agua y los materiales.

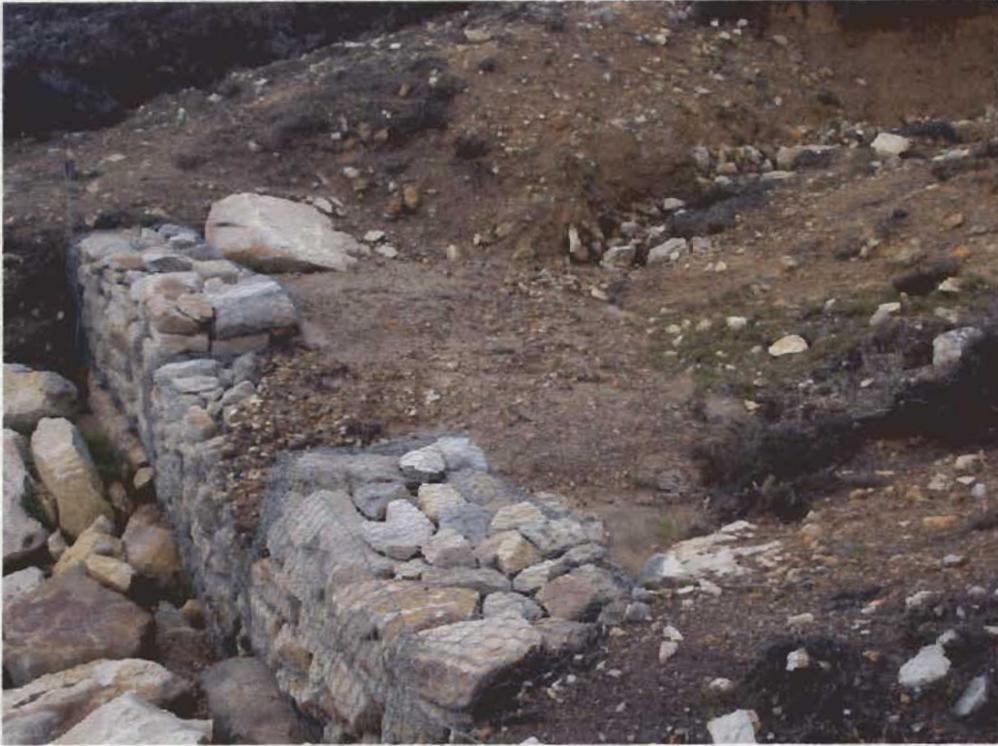
Materiales retenidos por los gaviones colocados en verano de 2003 en una cárcava de la Sierra de Urkilla, tres años después de su colocación.

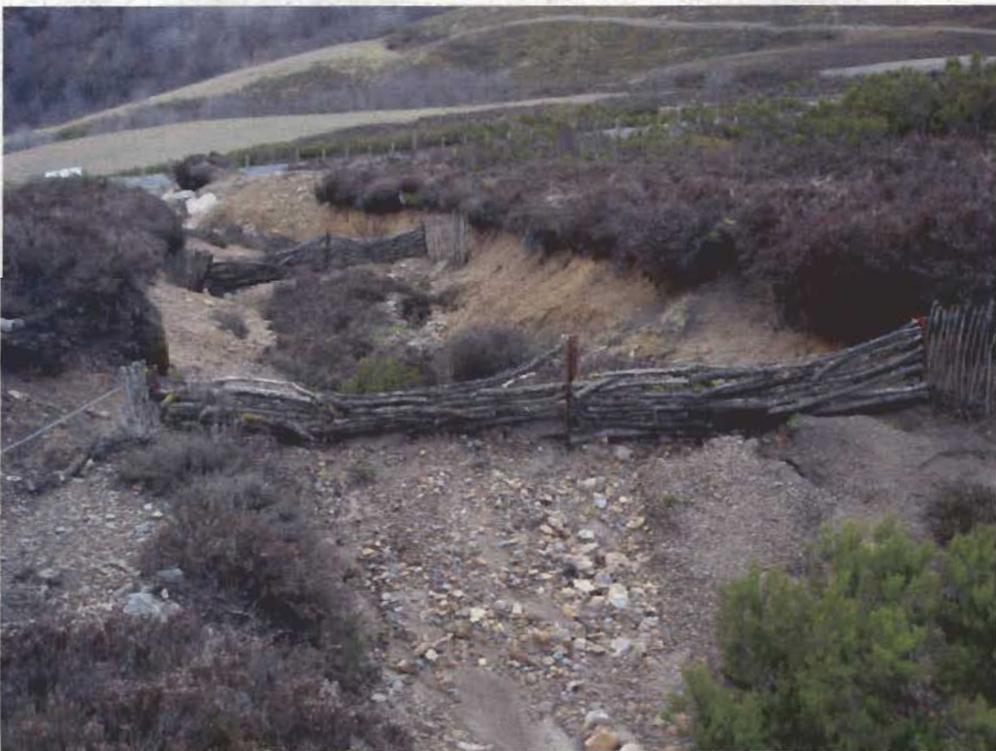
Barreras de contención de sólidos complementarias a los gaviones.
