**“SEGUIMIENTO Y VIGILANCIA DEL IMPACTO HACIA
LA AVIFAUNA DEL PARQUE EÓLICO
PUERTO DE BILBAO”**

**FASE FUNCIONAMIENTO (AÑO 2)
(NOVIEMBRE 2006 - NOVIEMBRE 2007)**

PROMOTOR: ENERGÍAS RENOVABLES DEL ABRA S.L.

INFORME
FASE FUNCIONAMIENTO (AÑO 2)

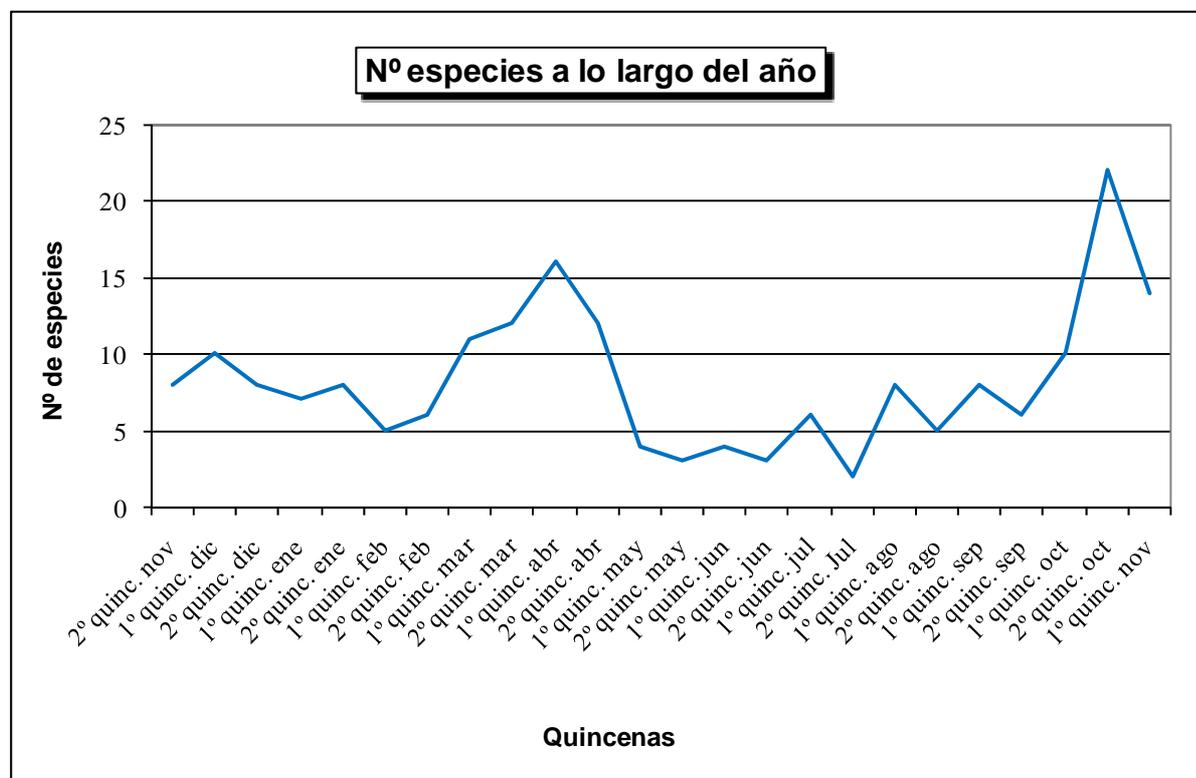
Con respecto a la variación del número de especies a lo largo del año, se observa en la figura 1 como los máximos se alcanzan en la migración prenupcial (febrero-abril) y en la migración postnupcial (septiembre-noviembre), alcanzándose en ésta el máximo anual, con más de 20 especies detectadas. Durante los meses de febrero a marzo un gran número de especies retornan a sus zonas de nidificación, mientras que entre los meses de agosto a noviembre se da el efecto contrario y se dirigen a sus cuarteles de invernada.

Figura 1. Evolución anual del número de especies en el Superpuerto, cerca del entorno del parque eólico. Gráfica obtenida a partir de los datos de campo tomados en el periodo de estudio (noviembre 2006-noviembre 2007).

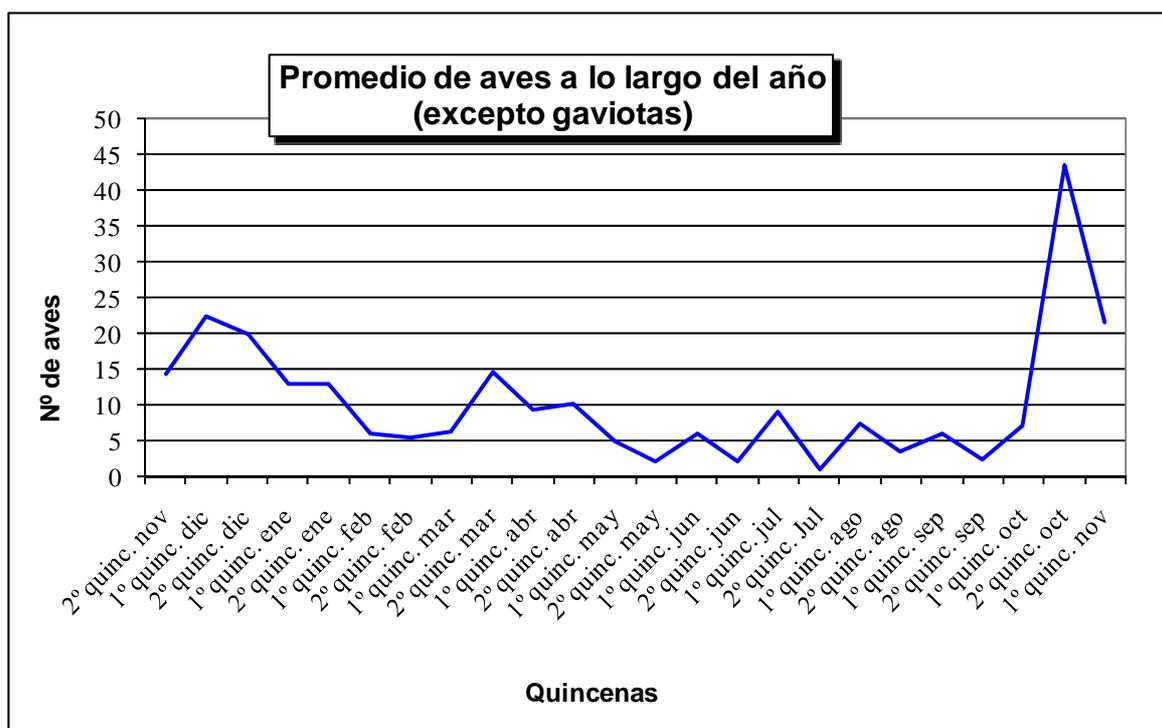
La evolución anual de la abundancia media de aves en el dique de Poniente del Superpuerto se muestra en la figura 2. En esta gráfica se recoge el valor medio del número de aves detectadas en el parque eólico (excepto la gaviota patiamarilla, ya que al ser la especie más abundante enmascararía a las demás especies) y se ve como el número máximo de aves se alcanza en el mes de octubre. En esas fechas se produce un incremento de trasiego de aves que atraviesan el entorno al realizar su migración postnupcial.

Figura 2. Evolución anual del número de aves en el Superpuerto (excepto gaviota patiamarilla), cerca del entorno del parque eólico. Gráfica obtenida a partir de los datos de campo tomados en el periodo de estudio (noviembre 2006-noviembre 2007).

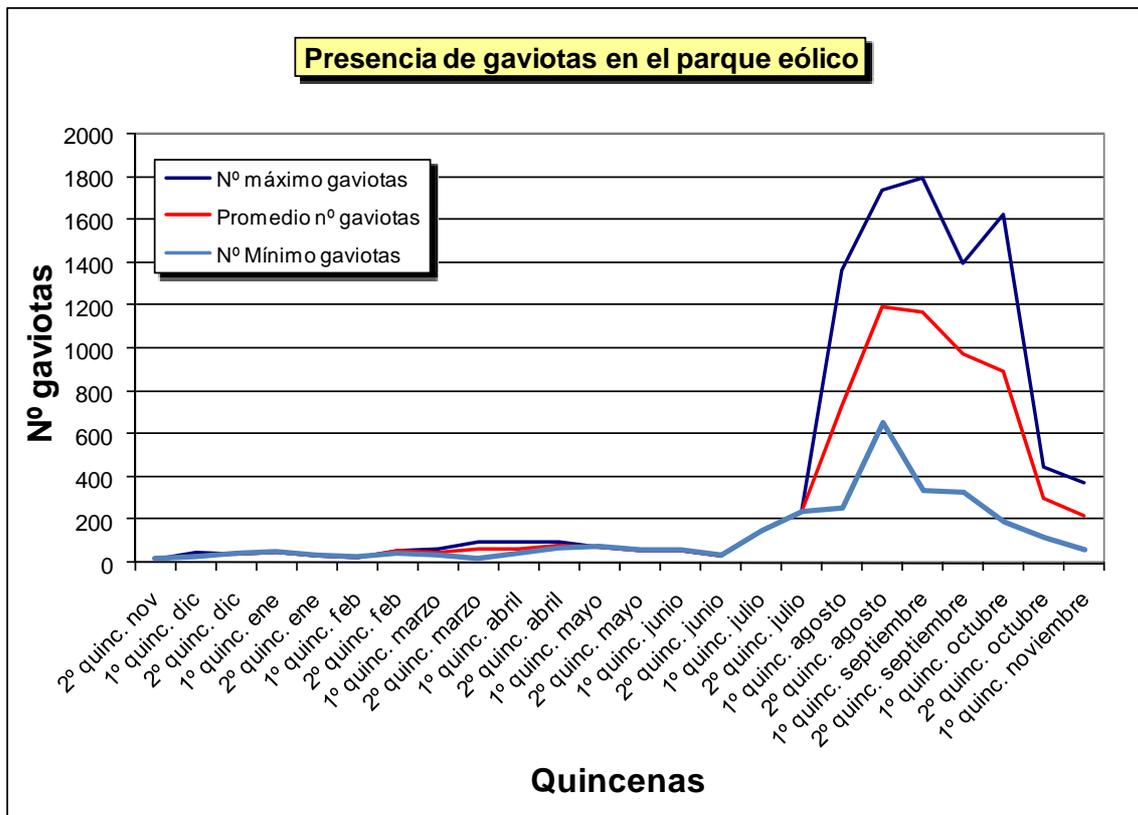
La gaviota patiamarilla es la especie más abundante en el parque eólico con el 96,5 % de las observaciones de aves. Esta especie está presente durante todo el año, pero su presencia se incrementa a partir del mes de julio, alcanzándose los máximos numéricos entre agosto y septiembre, decreciendo progresivamente su número en los meses de octubre y noviembre (figura 3). En esta época se forman grandes grupos de adultos, combinados con jóvenes y pollos recién volados del nido a los que se unen individuos juveniles de otras poblaciones que están en dispersión juvenil, (principalmente individuos mediterráneos que vienen al Atlántico tras la reproducción), formándose muchas veces grupos de más de 1.000 ejemplares en el dique. En estas grandes concentraciones de gaviotas, la especie predominante es la gaviota patiamarilla, pero entre ellas también hay otras especies de gaviotas como son la gaviota sombría y la gaviota argénteo.

Figura 3. Evolución anual del número de gaviotas en el Superpuerto cerca del entorno del parque eólico. Gráfica obtenida a partir de los datos de campo tomados en el periodo de estudio (noviembre 2006-noviembre 2007). El máximo representa la jornada en la cual se ha contabilizado un flujo mayor para cada quincena; el mínimo, la de menor flujo y el promedio, la media entre todas las jornadas de cada quincena.

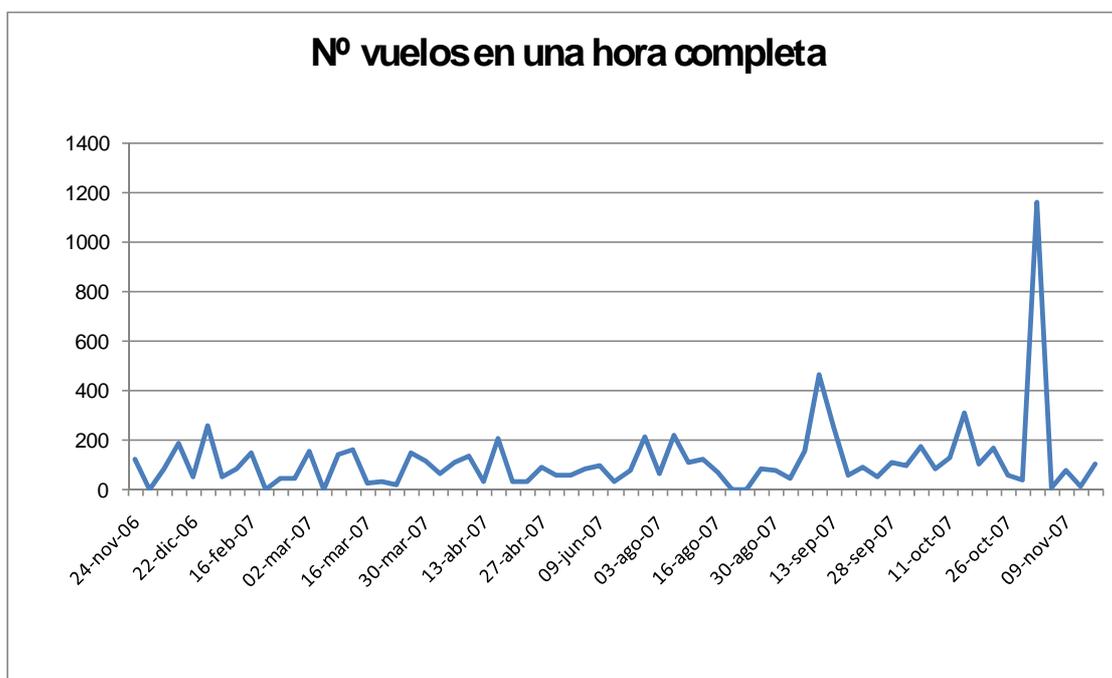
El número de vuelos totales (de todas las especies) a lo largo del año entre los molinos no muestra tendencia alguna y es muy variable según los días (Figura 4). Pueden darse días con más de 100-200 vuelos en una hora a días con muy pocos vuelos e incluso no darse ninguno en una hora. Incluso en la época en la que son más abundantes las gaviotas en el Superpuerto no se incrementa proporcionalmente el número de vuelos entre los aerogeneradores. Aún así, puede darse la circunstancia de que un grupo numeroso de gaviotas recorra todos los molinos y se incremente puntualmente el número de vuelos. Así, en los meses de septiembre a noviembre, cuando hay más gaviotas en el Superpuerto, en algunas jornadas han sobrevolado los molinos bandos de gaviotas en la primera hora, algunos con más de 200 aves, lo que ha incrementado notablemente el número de vuelos contabilizados y de ahí la existencia de los picos máximos en la gráfica.

La media de vuelos entre los molinos es de 124 durante la primera hora de luz del día, registrándose unos valores máximos de hasta 1.161 vuelos/hora y unos mínimos de menos de 10 vuelos/hora.

Figura 4. Evolución anual del número de vuelos en el Superpuerto en una hora completa cerca del entorno del parque eólico. Gráfica obtenida a partir de los datos de campo tomados en el periodo de estudio (noviembre 2006-noviembre 2007).

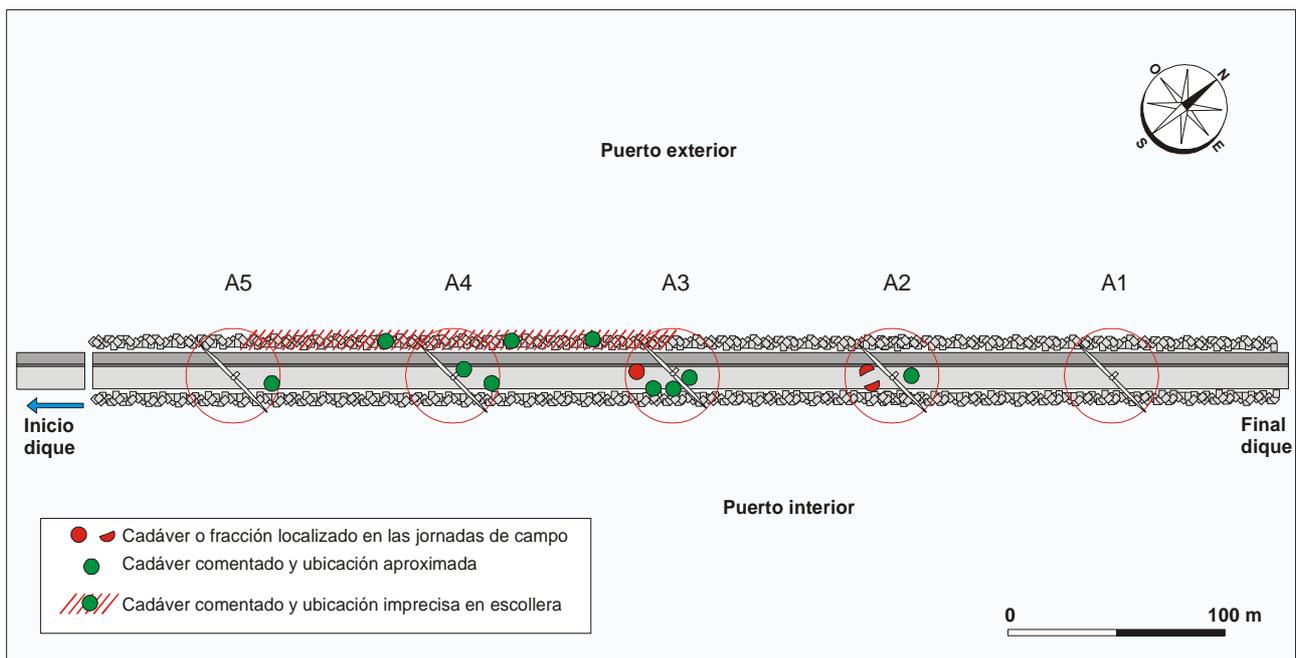
Con todos los datos recopilados se puede intentar reconstruir de una forma aproximada como se han repartido los distintos cadáveres identificados (figura 5). Observando la figura, parece que el mayor número de colisiones se han producido en la zona central del parque, donde se sitúan los molinos A2, A3 y A4. Bajo el aerogenerador 1 no se localizó ninguna baja.

Figura 5. Ubicación de bajas detectadas en el dique durante el periodo de estudio.

En la figura 5 se observa que los únicos cadáveres localizados durante las jornadas de trabajo corresponden a los aerogeneradores 2 y 3. En el segundo molino se han marcado 2 medios puntos, ya que la gaviota que colisionó fue seccionada en dos partes que cayeron en la parte inferior del dique muy próximas al mismo.

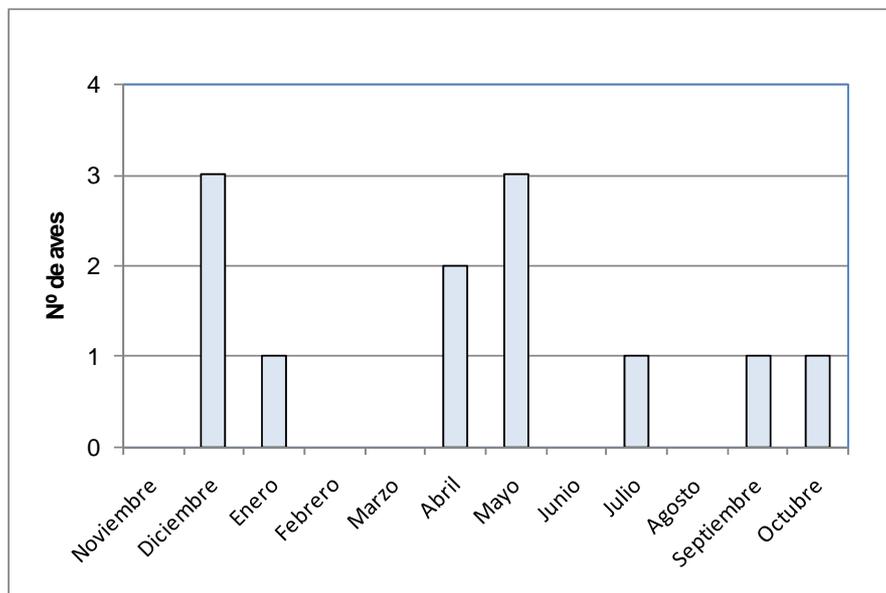
El mayor número de bajas detectadas ha sido en diciembre de 2006 y en mayo de 2007. Todas ellas han sido comentadas por personas que han recorrido el dique y aunque se trata de datos no constatados sobre el terreno por este equipo de técnicos, se consideran citas válidas. En el mes de diciembre sucumbieron dos rapaces que serían posiblemente aves en migración y también una gaviota. A finales de mayo se comentó a este equipo de técnicos como habían aparecido tres gaviotas mutiladas entre los bloques de hormigón que forman la escollera exterior del dique. Aunque no recordaban la ubicación ni la fecha exacta, pudieron datar el suceso a primeros del mes de mayo. En abril, un trabajador encontró dos gaviotas muertas que las arrojó al mar para “evitar que huelan”.

En la valoración de los cadáveres encontrados hay que tener en cuenta que el esfuerzo de muestreo no es regular lo largo del año. Hay meses que sólo se visita el parque en dos ocasiones, una por quincena, mientras que en los meses considerados como de migración se hacen dos visitas por semana. Esto lógicamente influye en la detectabilidad de las bajas. Es más probable que entre las visitas quincenales se pierda más información, debido a la desaparición, que en las visitas semanales. Aunque obviamente el flujo o tránsito de aves es superior durante las fechas de mayor migración.

Figura 6. Número de bajas detectadas en el dique durante el periodo de estudio.

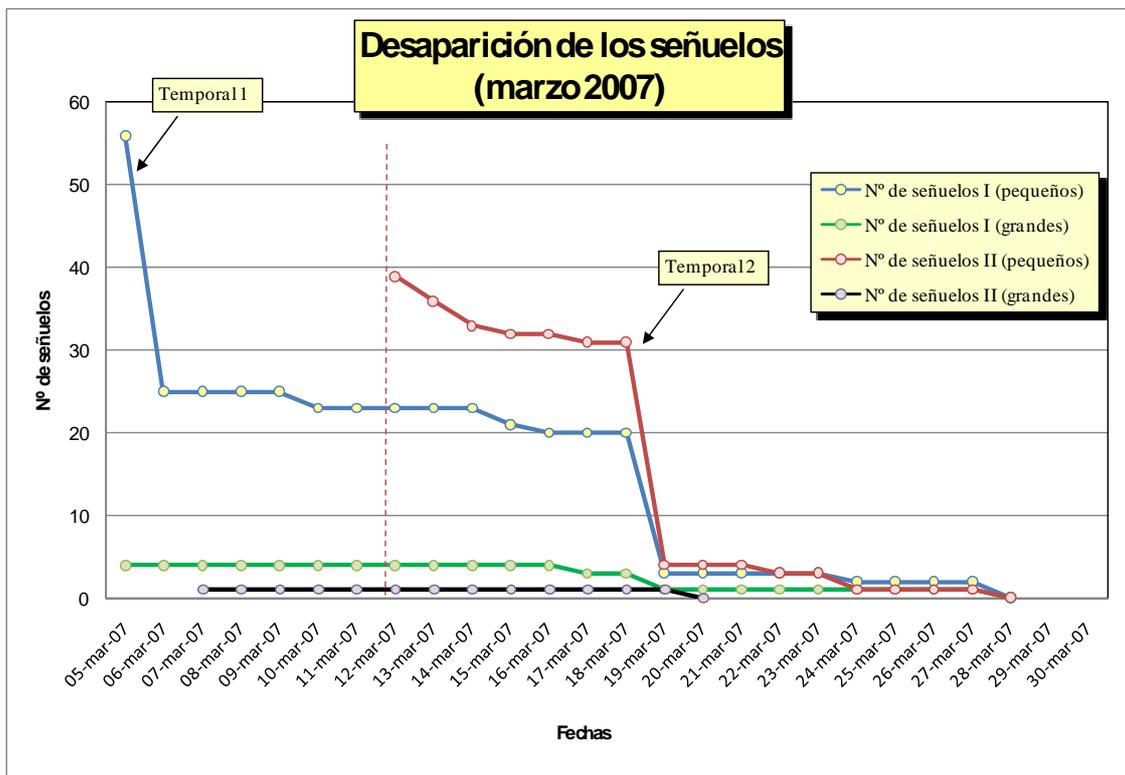
Tras este primer temporal se observó que el número de señuelos, que no fueron eliminados, se mantuvieron más o menos en el tiempo pero, aún así, se decidió repetir la colocación de nuevos señuelos una semana después (12 marzo), colocándose 39 señuelos pequeños (línea roja). Estos señuelos nuevos también se mantuvieron en el dique en días sucesivos, pero un segundo temporal con fuertes vientos, lluvia y grandes olas que barrieron el dique prácticamente eliminó todos los señuelos (casi el 80-90 %), tanto los de pequeño tamaño como lo de tamaño grande. En condiciones meteorológicas de fuertes vientos el tránsito de personas por el dique es menor, lo que contribuye a la permanencia de los señuelos grandes (Anexo IV).

Figura 7. Desaparición de los señuelos en época con baja densidad de gaviotas en el dique (marzo 2007).

En el periodo de diciembre a mayo se dan los mínimos numéricos de gaviotas, por lo que es muy posible que potencialmente haya pocos carroñeros prospectando el dique y de ahí la permanencia en el tiempo de los distintos cadáveres que han ido apareciendo por distintas causas, aunque cuando acontece un fuerte temporal hay una desaparición importante de cadáveres.

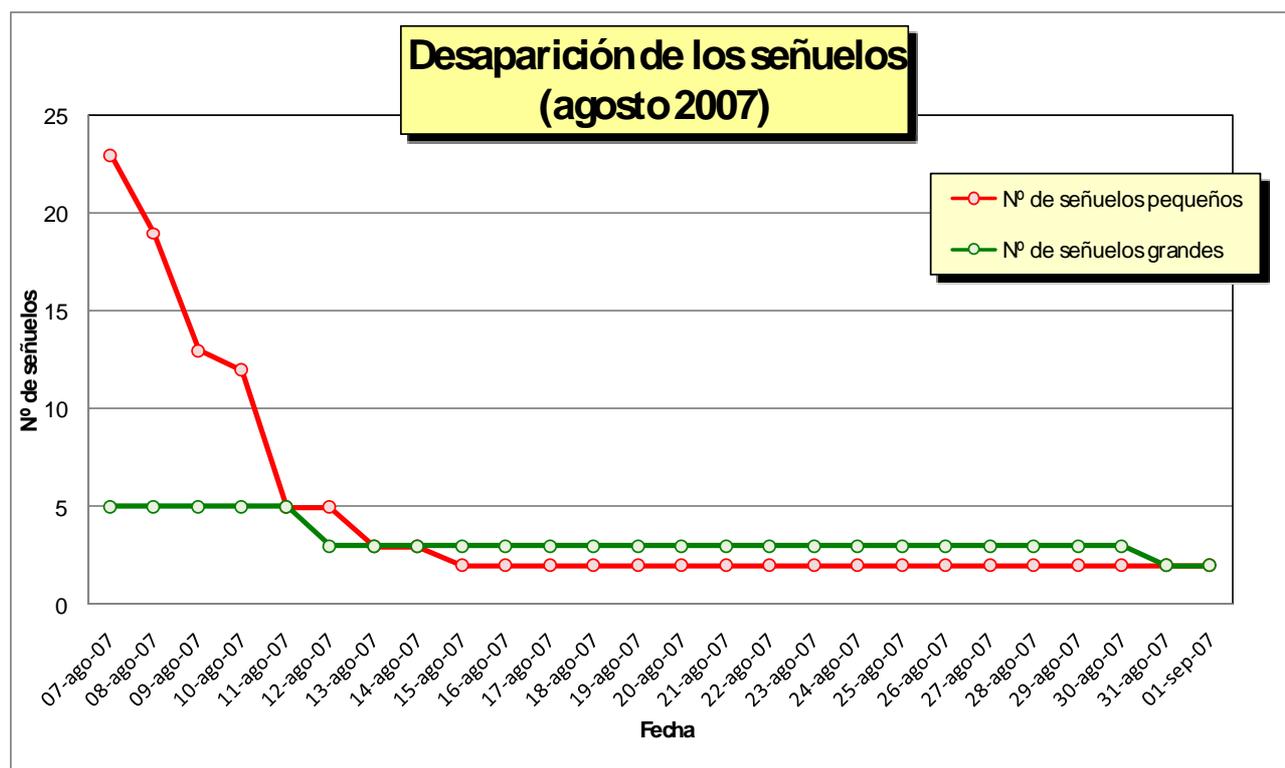
En la figura 8 se muestra gráficamente el ritmo de desaparición de los señuelos colocados en agosto 2007, mes con elevada presencia de gaviotas en el Superpuerto. Al iniciar el mes de agosto (7 agosto) se colocaron 23 señuelos pequeños repartidos en el dique superior e inferior (línea roja) y 5 señuelos de tamaño grande (línea verde), repartidos a su vez con 4 en el dique inferior y uno en el dique superior.

Figura 8. Desaparición de los señuelos en época con alta densidad de gaviotas en el dique (agosto 2007).

En la gráfica se observa como el número de señuelos pequeños disminuye rápidamente en pocos días como consecuencia de las abundantes gaviotas presentes en la zona y que encuentran en ellos una fuente de alimento. Al final sólo se mantiene la presencia de los señuelos que han quedado ocultos entre la vegetación o en fisuras y no han sido encontrados por las gaviotas, de ahí el mantenimiento en el tiempo de la línea roja a partir del 7º día.

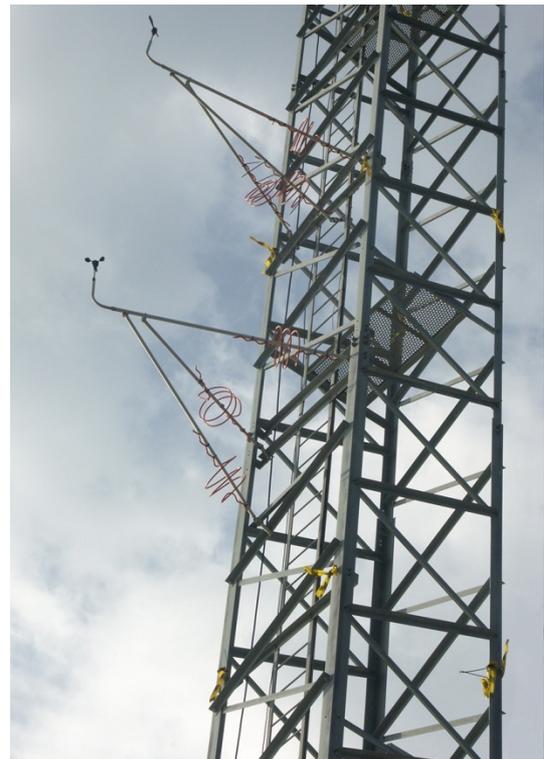
En este año no se ha detectado ningún halcón posado en la torre de medición. Ello puede ser debido a una modificación de uso del espacio o bien porque las medidas disuasorias han logrado su cometido.

Figura 9. Cintas de plástico y espirales salvapájaros en la torre de medición para evitar que el halcón la use como posadero.

Actualmente parece suficiente con las medidas acometidas y no se sugiere modificar las medidas establecidas, únicamente vigilar que si se deterioran las cintas plásticas o se desprende alguna espiral sean restituidas rápidamente a fin de mantener su función disuasoria. Si en el futuro se detecta que vuelven a utilizar como zona habitual de caza el dique y vuelven a usar como posadero la torre de medición habría que aumentar el número de cintas ondeantes y espirales a fin de incrementar los tramos incómodos para el halcón.
