**SEGUIMIENTO Y VIGILANCIA DEL IMPACTO
HACIA LA AVIFAUNA DEL PARQUE EÓLICO PUERTO DE BILBAO
FASE FUNCIONAMIENTO (AÑO V)**

PROMOTOR: ENERGÍAS RENOVABLES EL ABRA S.L.U.

**INFORME
FASE FUNCIONAMIENTO (AÑO V)
DICIEMBRE 2009 - NOVIEMBRE 2010**

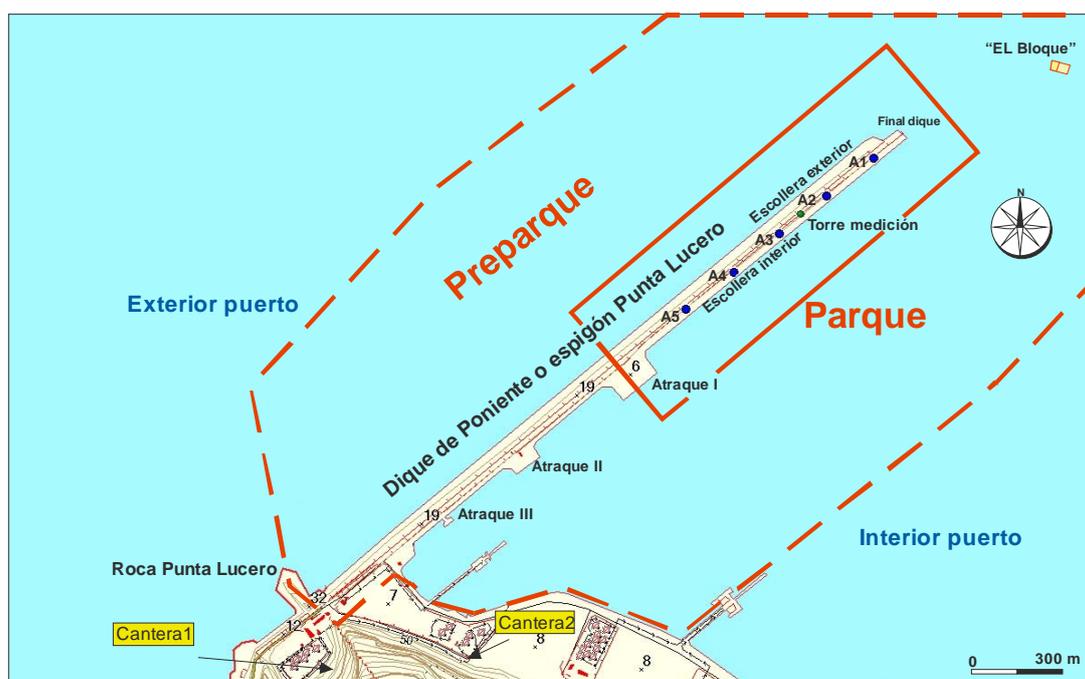
Figura 2. Localización del parque eólico en el dique de Punta Lucero del Puerto de Bilbao e identificación de algunos puntos relevantes en la zona. A1, A2... indica la ubicación de los aerogeneradores.

El Parque de Energías Renovables del Puerto de Bilbao se ubica en el extremo final del dique, y está compuesto por 5 aerogeneradores G87 de 2 MW de potencia unitaria, separados entre sí por una distancia de 200 metros. Entre los aerogeneradores A2 y A3 se sitúa la torre de medición del parque.

Con el fin de facilitar la interpretación del informe, las figuras 2 y 3 representan unos esquemas donde se resaltan las distintas partes del parque y del dique y que posteriormente se citan en los diferentes comentarios de los resultados. En el esquema de la figura 2 se muestra la localización de los 5 aerogeneradores y la torre de medición en el dique de Punta Lucero, así como la identificación de algunos puntos relevantes en la zona. El rectángulo rojo define la superficie considerada bajo la influencia directa del parque eólico y fuera de éste y hasta una distancia de ± 1.000 m se ha considerado la zona como preparque, en la cual está incluida la primera mitad del dique.

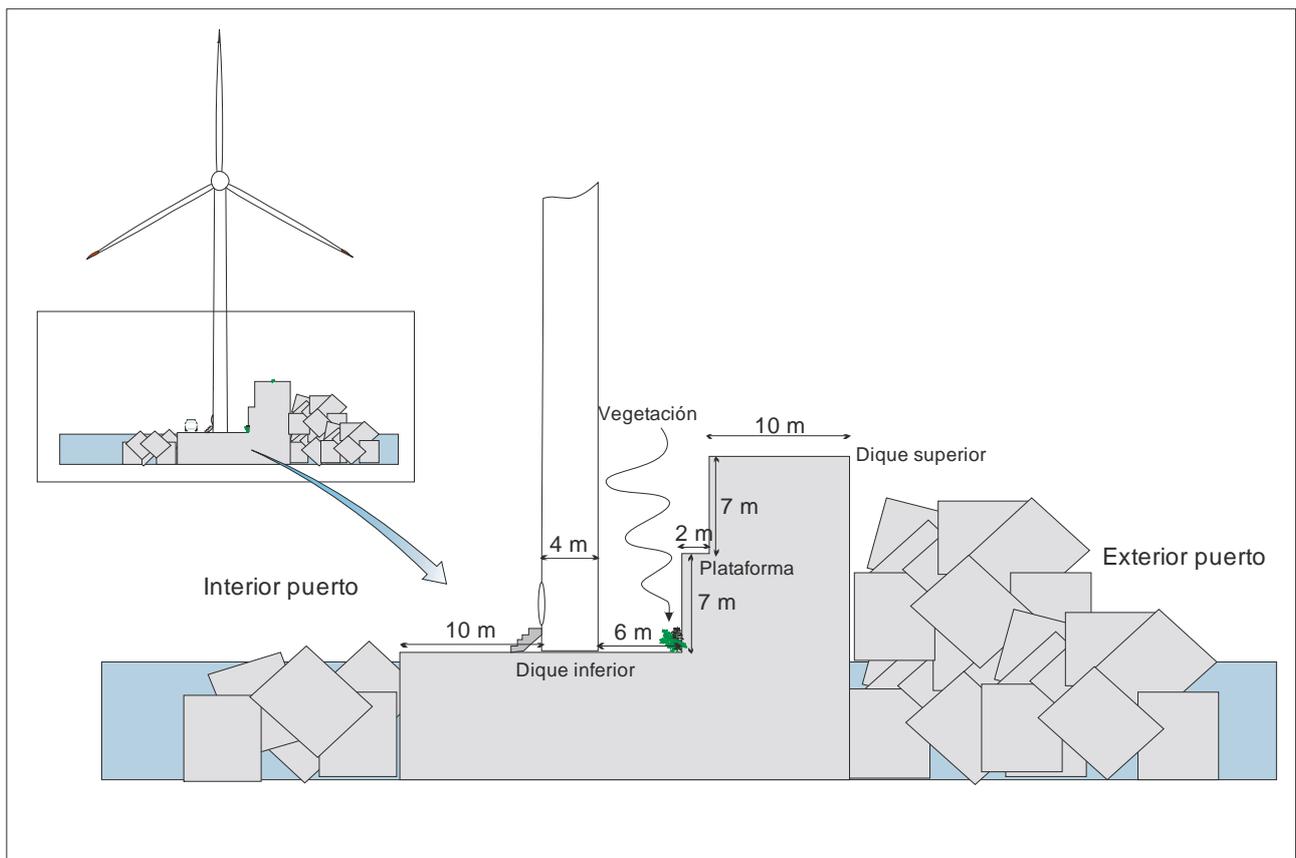
Figura 3. Esquema del corte transversal del dique de Punta Lucero mostrando las diferentes zonas en altura y algunos detalles significativos.

El dique de Punta Lucero presenta tres zonas con diferentes alturas. El esquema de la figura 3 muestra un corte transversal del dique resaltando sus distintas partes:

- El dique inferior, con una anchura de 20 m y que está en la zona de las aguas internas del puerto. En esta zona se localizan los atraques de los petroleros y desde la mitad hasta su final está protegido por una pequeña escollera formada por la acumulación de rocas de diversos tamaños. En la segunda mitad se cimentan los aerogeneradores del parque.
- Una plataforma de 2 m de anchura, situada a 7 m de altura con respecto al dique inferior, y que recorre todo el dique por su parte interna.
- El dique superior, con una anchura de 10 m y 14 m de altura con respecto al dique inferior. Está expuesto a la parte externa del puerto, por lo que en toda su longitud, para protegerlo de los fuertes oleajes, tiene una escollera mucho mayor que la de la zona interna, formada por grandes bloques de hormigón.

El pasillo de unos 10 m de ancho comprendido entre la escollera interior y los molinos, en el dique inferior, es la zona por donde circulan habitualmente vehículos como son los de servicio del puerto, de vigilancia o de mantenimiento del parque.

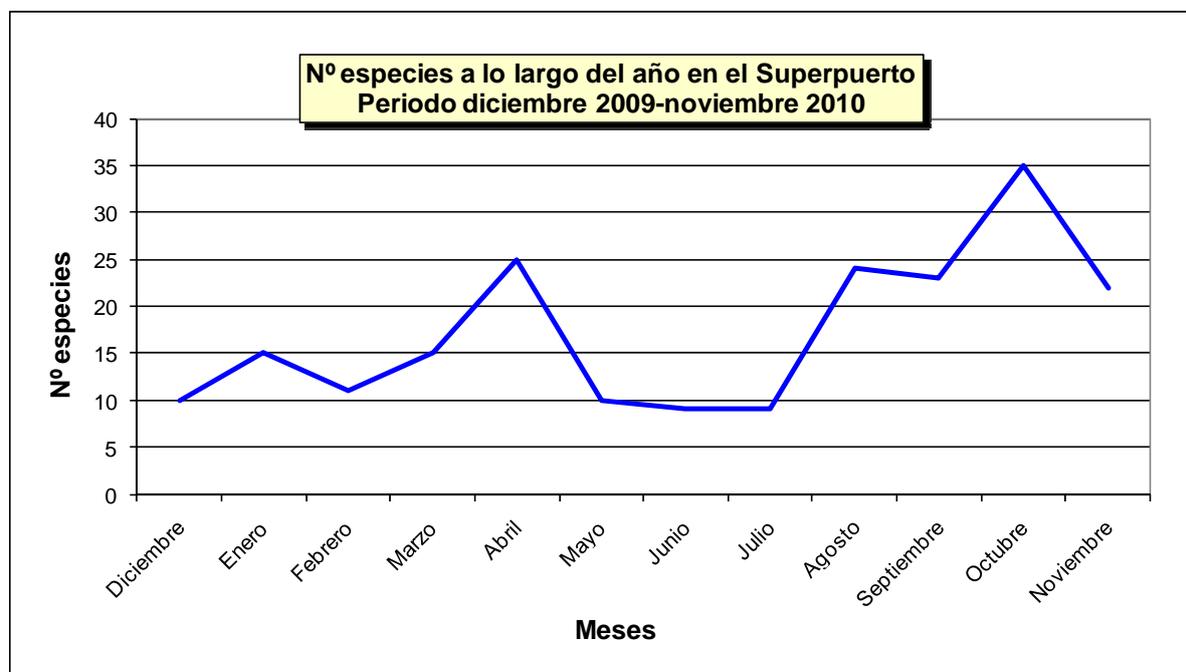
Figura 4. Evolución anual del número de especies en el Superpuerto, cerca del entorno del parque eólico. Gráfica obtenida a partir de los datos de campo tomados en el periodo de estudio (diciembre 2009-noviembre 2010).

Los máximos en el número de especies se alcanzan en las migraciones: migración prenupcial (marzo-abril) y migración postnupcial (agosto-noviembre), alcanzándose en ésta el máximo anual, con hasta 35 especies detectadas. Durante los meses de la migración prenupcial un gran número de especies retornan a sus zonas de nidificación, mientras que en los meses de la migración postnupcial se da el efecto contrario y se dirigen a sus cuarteles de invernada. Las especies observadas durante las épocas migratorias fueron las aves residentes en la zona, las especies en migración que pasaron volando por encima del área del dique, las que pararon a descansar y las aves invernantes en el Superpuerto.

El menor número de especies se detectó en los meses de mayo a julio, entre las migraciones prenupcial y postnupcial, permaneciendo solo en el Superpuerto las especies habituales durante todo el año y que incluso crían en la zona (gaviota patiamarilla, cormorán moñudo, halcón peregrino, colirrojo tizón y lavandera blanca) junto a otras que aparecieron esporádicamente pero que no llegaron a criar en la zona.

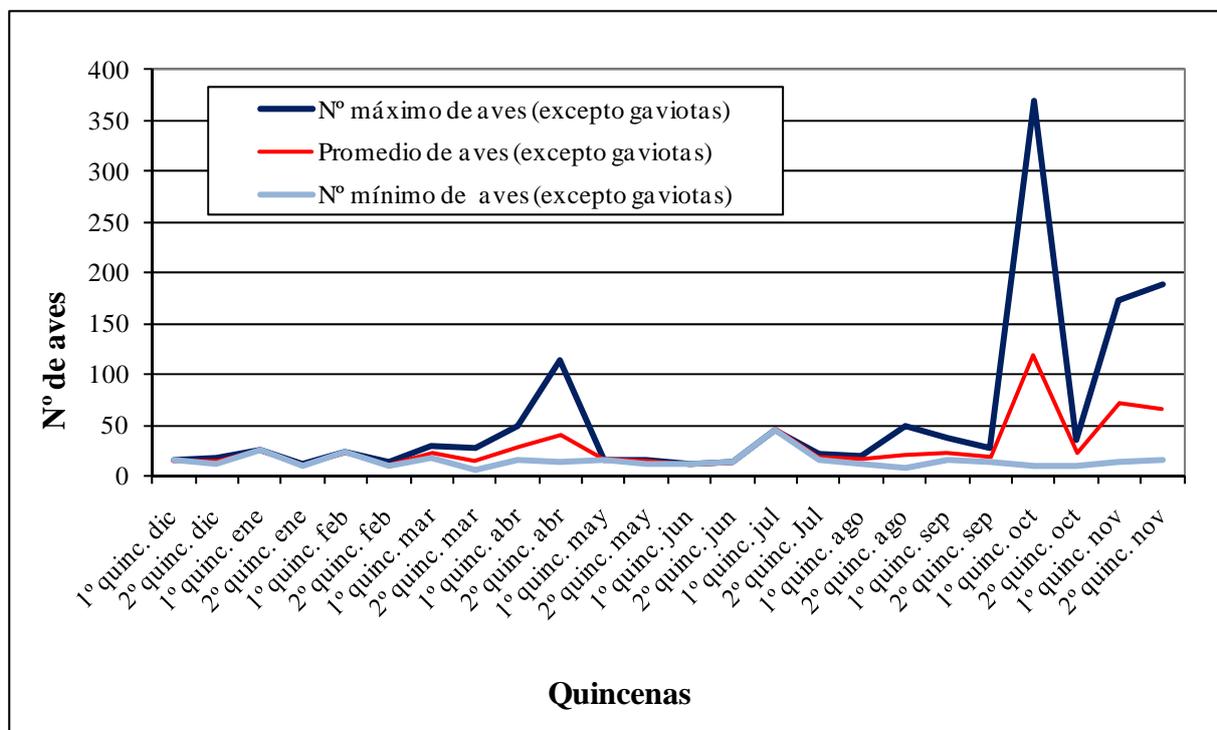
Figura 5. Evolución anual del número de aves en el Superpuerto cerca del entorno del parque eólico (excepto gaviota patiamarilla). Gráfica obtenida a partir del promedio quincenal de los datos de campo tomados en el periodo de estudio (diciembre 2009-noviembre 2010). Para cada quincena se han representado tres valores: el máximo, el mínimo y el promedio quincenal

A lo largo del año el número de aves ha variado entre un mínimo de 5 y un máximo de 50 a excepción de unos pocos picos debidos a grupos de aves en migración y/o a irrupciones por causa de temporales. El pico de más de 100 aves en la segunda quincena de abril se debió a un intenso flujo de aves en migración y los elevados valores detectados en octubre (más de 350 aves) y noviembre (más de 150 aves) se han debido a la coincidencia de fuertes cambios meteorológicos en plena época migratoria. Así, el destacado número de aves observado en la primera quincena de octubre se debió a un fuerte cambio de clima con intensas lluvias y fuertes vientos que originó que numerosas aves buscasen refugio en el interior del puerto. Entre éstas, se observó un grupo formado por 282 gaviotas reidoras nadando en el interior del puerto; también se detectaron 10 gaviotas sombrías entre las gaviotas patiamarillas, un grupo de 15 ánades frisos nadando, 21 garzas reales migrando..., hasta llegarse a registrar el máximo anual.

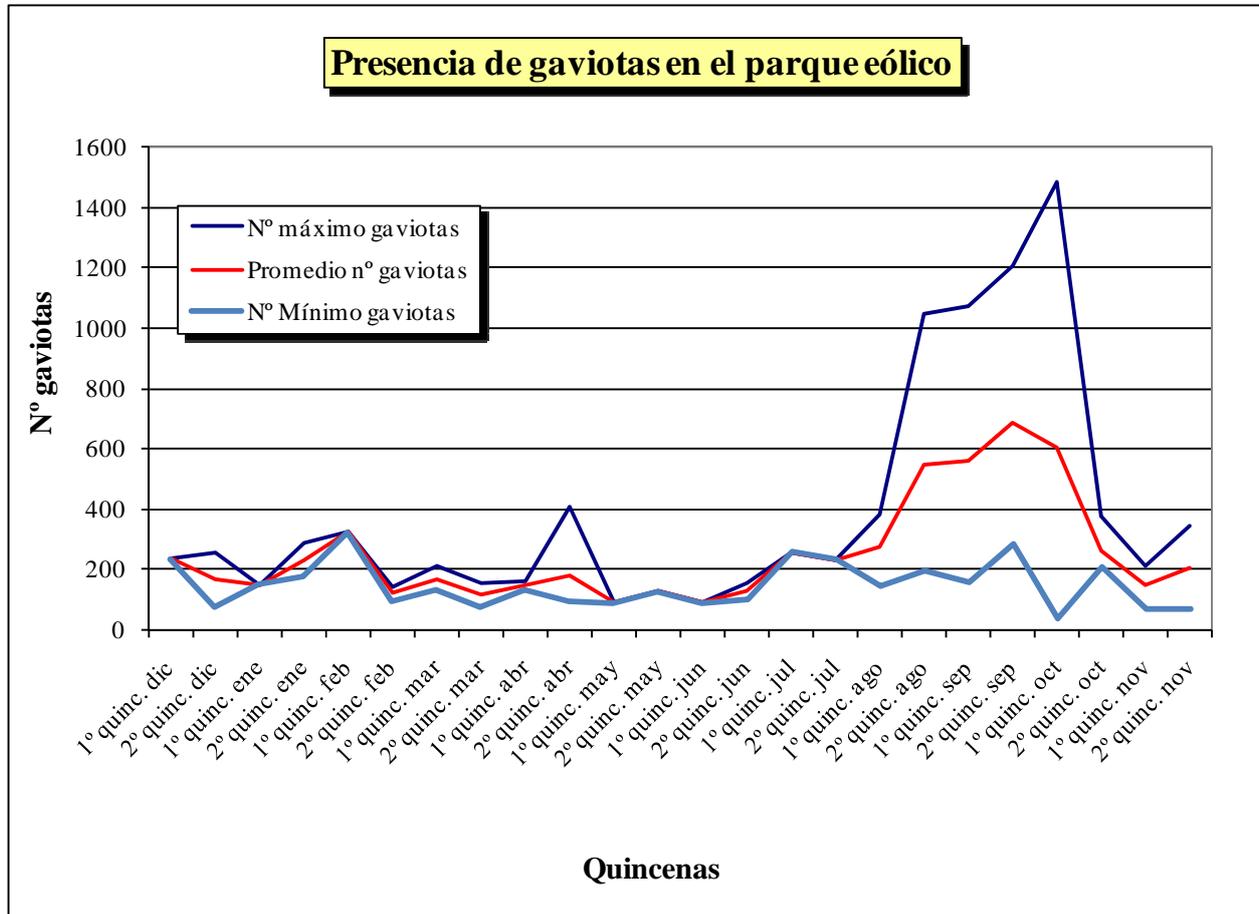
Figura 6. Evolución anual del número de gaviotas en el Superpuerto cerca del entorno del parque eólico. Gráfica obtenida a partir de los datos de campo tomados en el periodo de estudio (diciembre 2009-noviembre 2010). Para cada quincena se han representado tres valores: el máximo, el mínimo y el promedio quincenal.

En estos meses de máxima presencia se forman grandes aglomeraciones de adultos, jóvenes y pollos recién volados del nido, a los que se unen individuos de otras poblaciones que están en dispersión juvenil. Este año se han registrado valores más discretos que en años anteriores, congregándose diariamente entre 400 y 1.400 ejemplares.

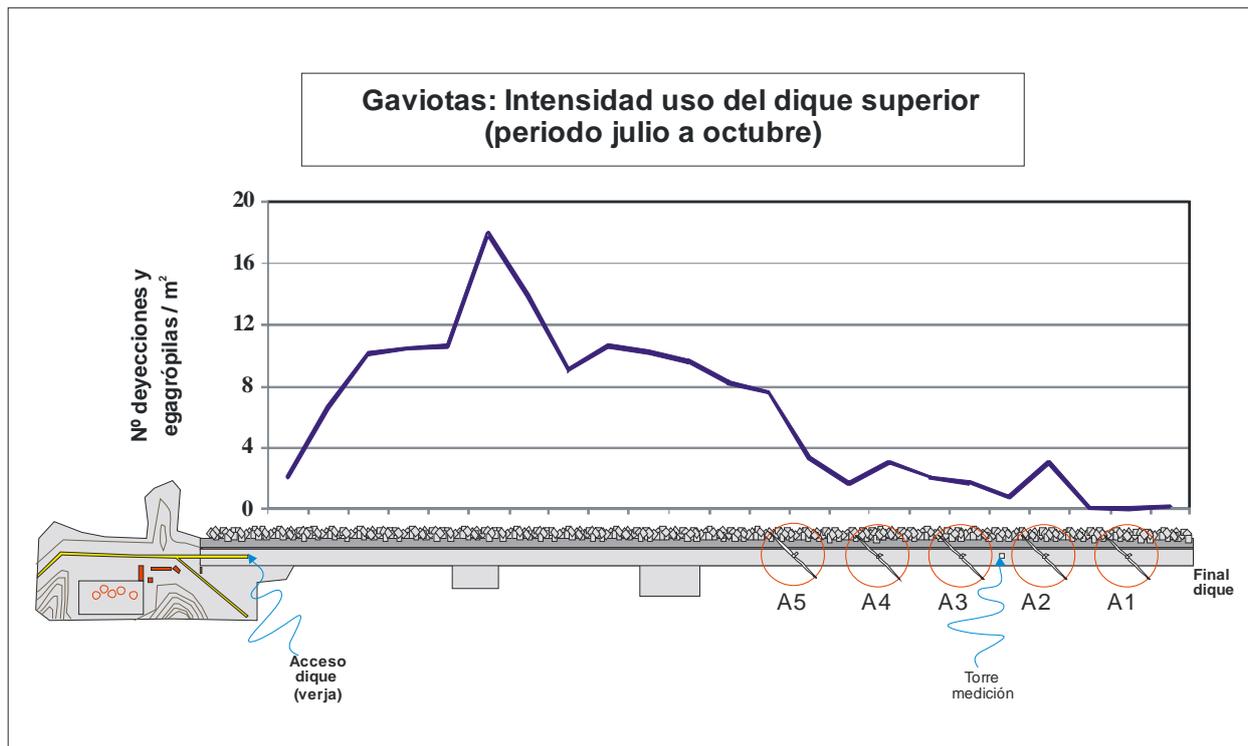
Figura 7. Representación de la acumulación de deyecciones y egagrópillas que regurgitan las gaviotas / m² en el dique superior y que reflejan la intensidad de uso que hacen del mismo.

En la figura 7 se muestra gráficamente los resultados obtenidos. En ella se ha reemplazado el eje X por un croquis del dique a la misma escala, pero se han conservado las distintas subdivisiones que representan los tramos de 100 m establecidos en el dique superior.

En la gráfica se ve que la zona de descanso preferente, al igual que en los dos años anteriores, ha sido la primera mitad del dique superior, antes de la zona de los aerogeneradores. Las gaviotas han evitado usar como lugar de descanso (o lo han hecho con menor intensidad) la parte del dique superior donde están ubicados los aerogeneradores) y los primeros 200 m del dique (cerca de la verja de acceso).

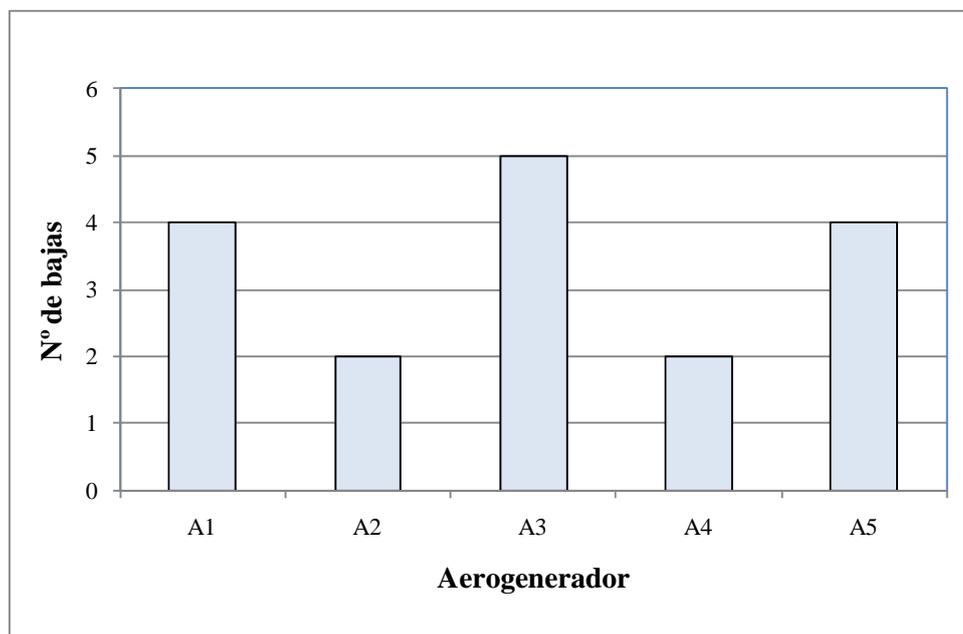
Figura 8. Número de aves muertas encontradas en el dique de Punta Lucero asociadas a cada aerogenerador, a lo largo del periodo de estudio (diciembre 2009 a noviembre 2010).

Con la información recopilada en las jornadas de campo se ha podido asociar cada una de las bajas a cada aerogenerador (figura 8). Durante este año de seguimiento el mayor número de aves siniestradas se ha producido en el aerogenerador A3, seguido de los aerogeneradores ubicados en los extremos del parque, A1 y A5.

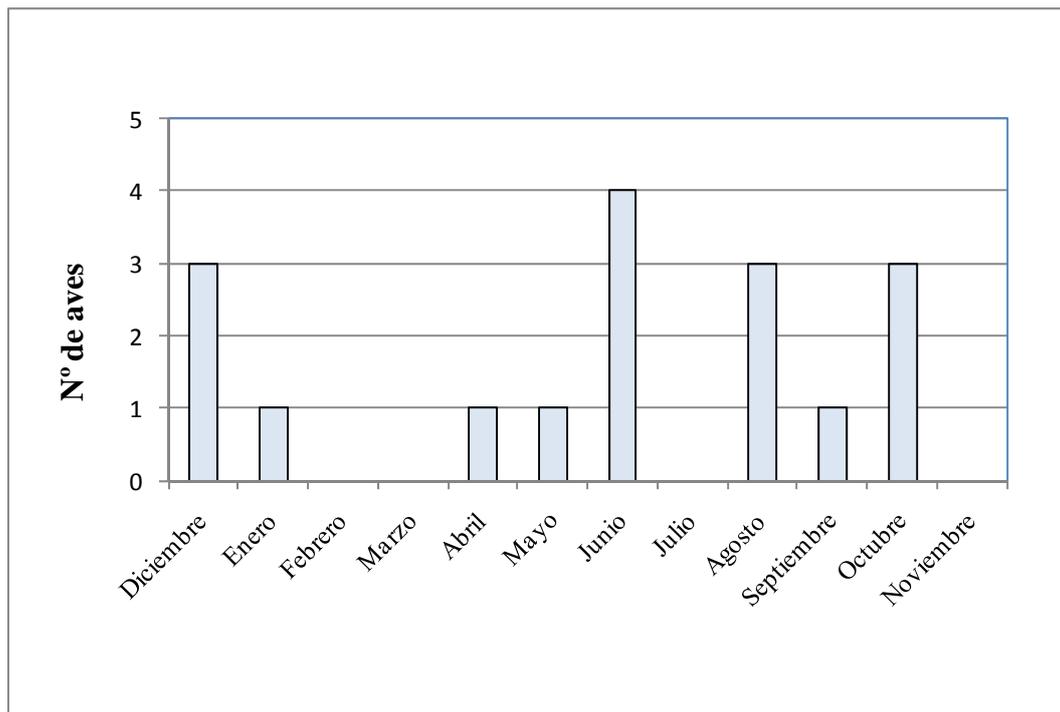
Figura 9. Número de aves siniestradas por colisión con los aerogeneradores detectadas en el dique de Punta Lucero durante el periodo de estudio (diciembre 2009 a noviembre 2010).

La distribución de los cadáveres encontrados en el dique a lo largo de los meses del estudio se muestra en la figura 9. En ella se observa que el mayor número de bajas se ha registrado en el mes de junio con cuatro cadáveres, seguido de diciembre, junio y agosto con tres aves siniestradas. En tres de los meses no se localizó ninguna baja.

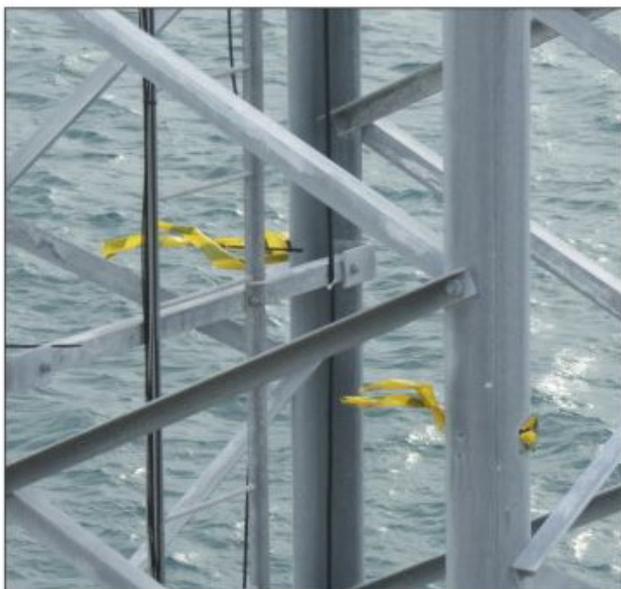
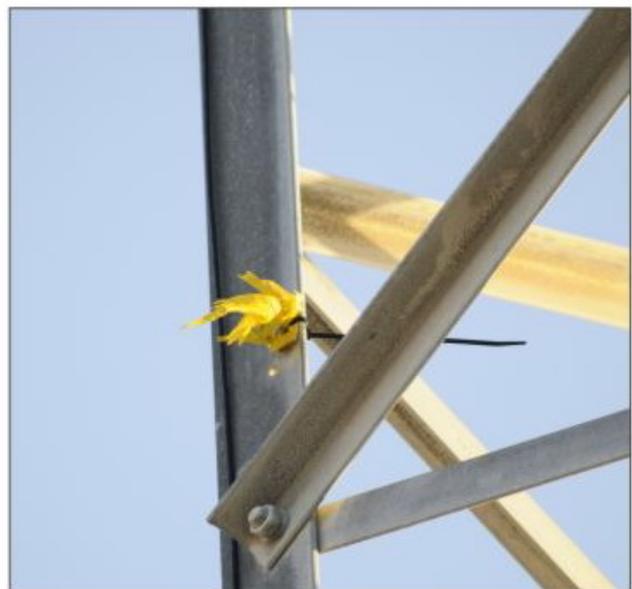
A principios del año 2007, en la torre de medición que está entre los aerogeneradores A2 y A3 se instalaron varias espirales salvapájaros y cintas de plástico para que ondeasen repartidas a lo largo de la zona superior y los tramos intermedios de la torre. La finalidad de estas medidas era disuadir al halcón peregrino de que utilizase dicha torre como posadero, hecho que se había observado en algunas ocasiones en el año 2006. Durante el año III de funcionamiento del parque (diciembre 2007-noviembre 2008) parece que esta medida resultó efectiva ya que desde su instalación no se volvió a observar al halcón posado en la torre de medición. Sin embargo, durante el seguimiento del año IV (diciembre 2008-noviembre 2009), en dos ocasiones (a primeros del mes de mayo y en octubre) se detectó al halcón peregrino posado en la torre de medición, lo que evidencia que al menos durante la época de cría y la migración postnupcial volvió a seleccionar la torre como atalaya de caza.

Las medidas correctoras aplicadas en años anteriores requieren un mantenimiento a fin de que no pierdan su efectividad.

Por ello, se propone realizar un mantenimiento de las medidas correctoras aplicadas anteriormente:
