**SEGUIMIENTO Y VIGILANCIA DEL IMPACTO
HACIA LA AVIFAUNA DEL PARQUE EÓLICO PUERTO DE BILBAO
FASE FUNCIONAMIENTO (AÑO VII)**

**“SEGUIMIENTO Y VIGILANCIA DEL IMPACTO HACIA LA
AVIFAUNA DEL PARQUE EÓLICO PUERTO DE BILBAO”**

PROMOTOR: ENERGÍAS RENOVABLES EL ABRA S.L.U.

**INFORME
FASE FUNCIONAMIENTO (AÑO VII)
DICIEMBRE 2011 - NOVIEMBRE 2012**

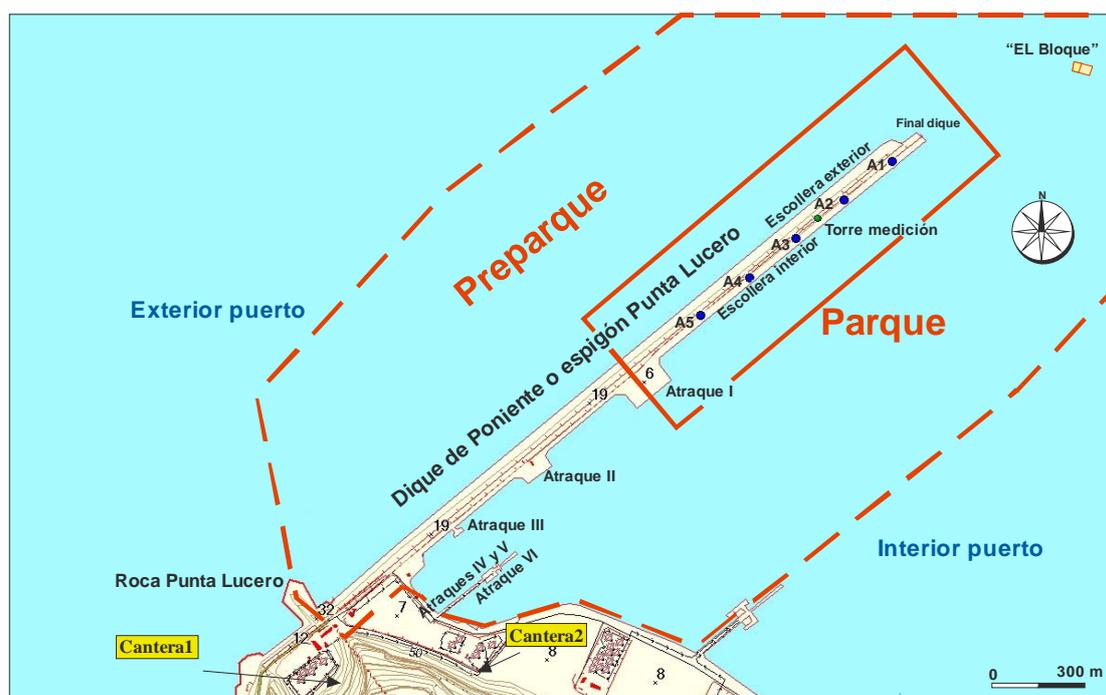
Figura 2. Localización del parque eólico en el dique de Punta Lucero del Puerto de Bilbao e identificación de algunos puntos relevantes en la zona. A1, A2... indica la ubicación de los aerogeneradores.

Con el fin de facilitar la interpretación del informe, las figuras 2 y 3 representan unos esquemas donde se resaltan las distintas partes del parque y del dique y que posteriormente se citan en los diferentes comentarios de los resultados. En el esquema de la figura 2 se muestra la localización de los 5 aerogeneradores y la torre de medición en el dique de Punta Lucero, así como la identificación de algunos puntos relevantes en la zona. El rectángulo rojo define la superficie considerada bajo la influencia directa del parque eólico y fuera de éste y hasta una distancia de ± 1.000 m se ha considerado la zona como preparque, en la cual está incluida la primera mitad del dique.

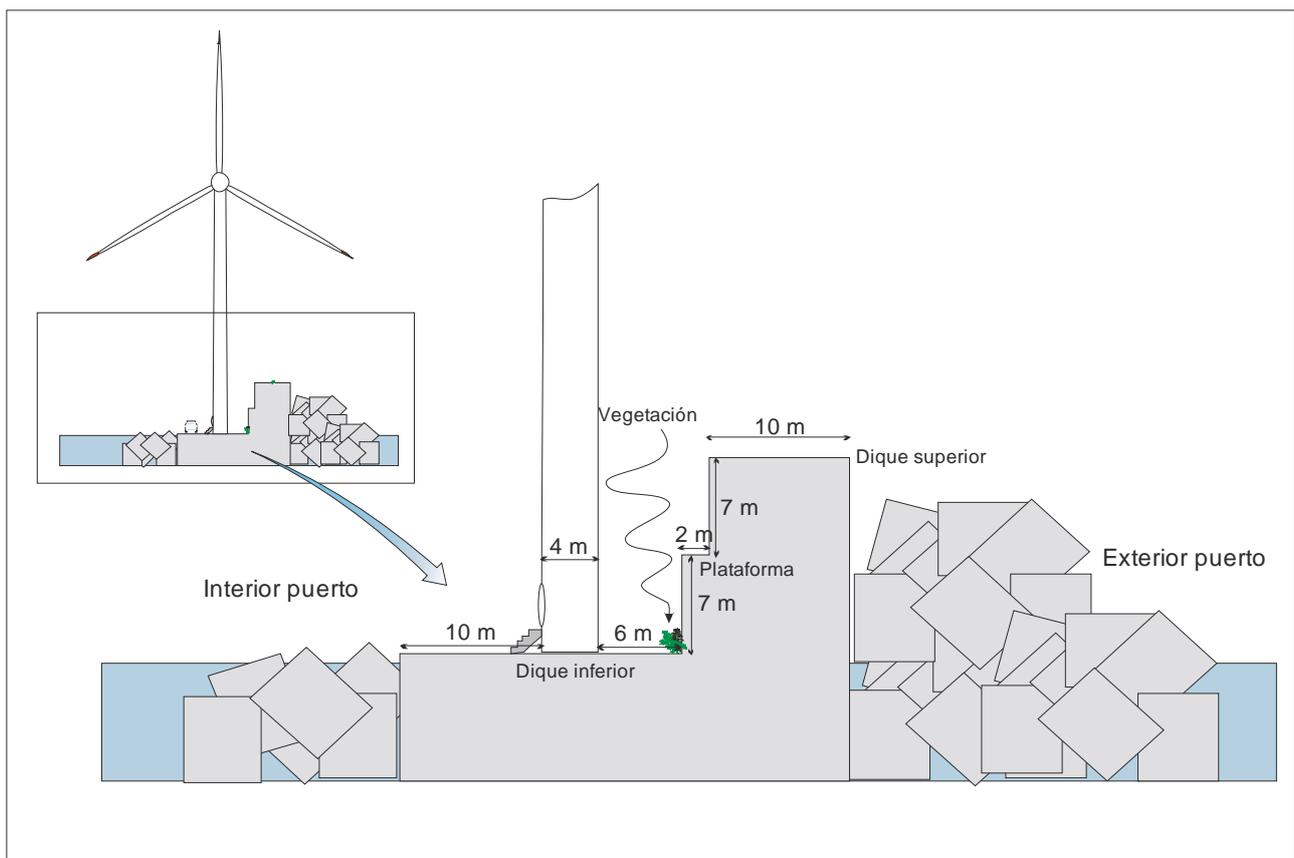
El dique de Punta Lucero presenta tres zonas con diferentes alturas. El esquema de la figura 3 muestra un corte transversal del dique resaltando sus distintas partes:

- El dique inferior, con una anchura de 20 m y que está en la zona de las aguas internas del puerto. En esta zona se localizan los atraques de los petroleros y desde la mitad hasta su final está protegido por una pequeña escollera formada por la acumulación de rocas de diversos tamaños. En la segunda mitad se cimentan los aerogeneradores del parque.
- Una plataforma de 2 m de anchura, situada a 7 m de altura con respecto al dique inferior, y que recorre todo el dique por su parte interna.
- El dique superior, con una anchura de 10 m y 14 m de altura con respecto al dique inferior. Está expuesto a la parte externa del puerto, por lo que en toda su longitud, para protegerlo de los fuertes oleajes, tiene una escollera mucho mayor que la de la zona interna, formada por grandes bloques de hormigón.

El pasillo de unos 10 m de ancho comprendido entre la escollera interior y los molinos, en el dique inferior, es la zona por donde circulan habitualmente vehículos como son los de servicio del puerto, de vigilancia o de mantenimiento del parque.

Figura 3. Esquema del corte transversal del dique de Punta Lucero mostrando las diferentes zonas en altura y algunos detalles significativos.

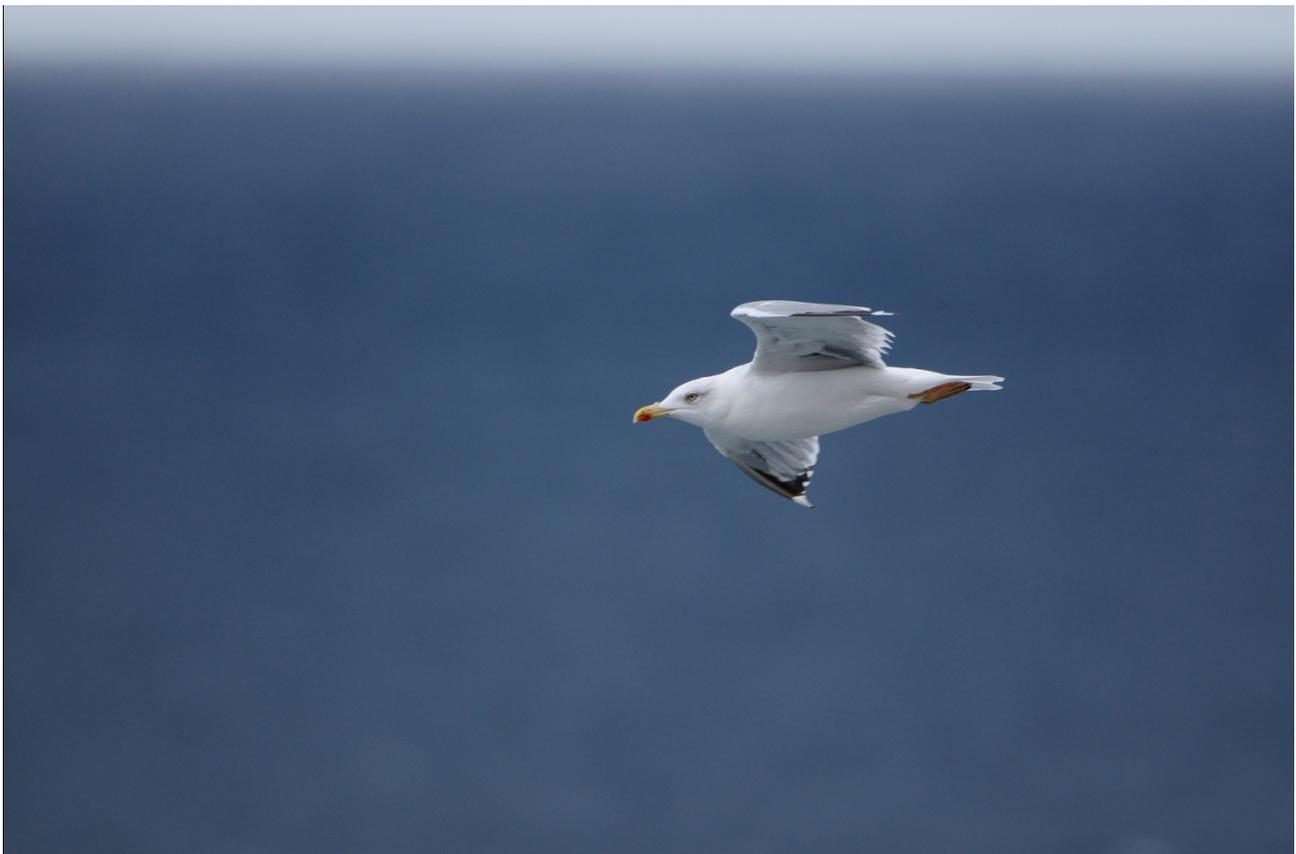
La gaviota patiamarilla es la especie más abundante en el puerto de Bilbao y está presente durante todos los meses del año.

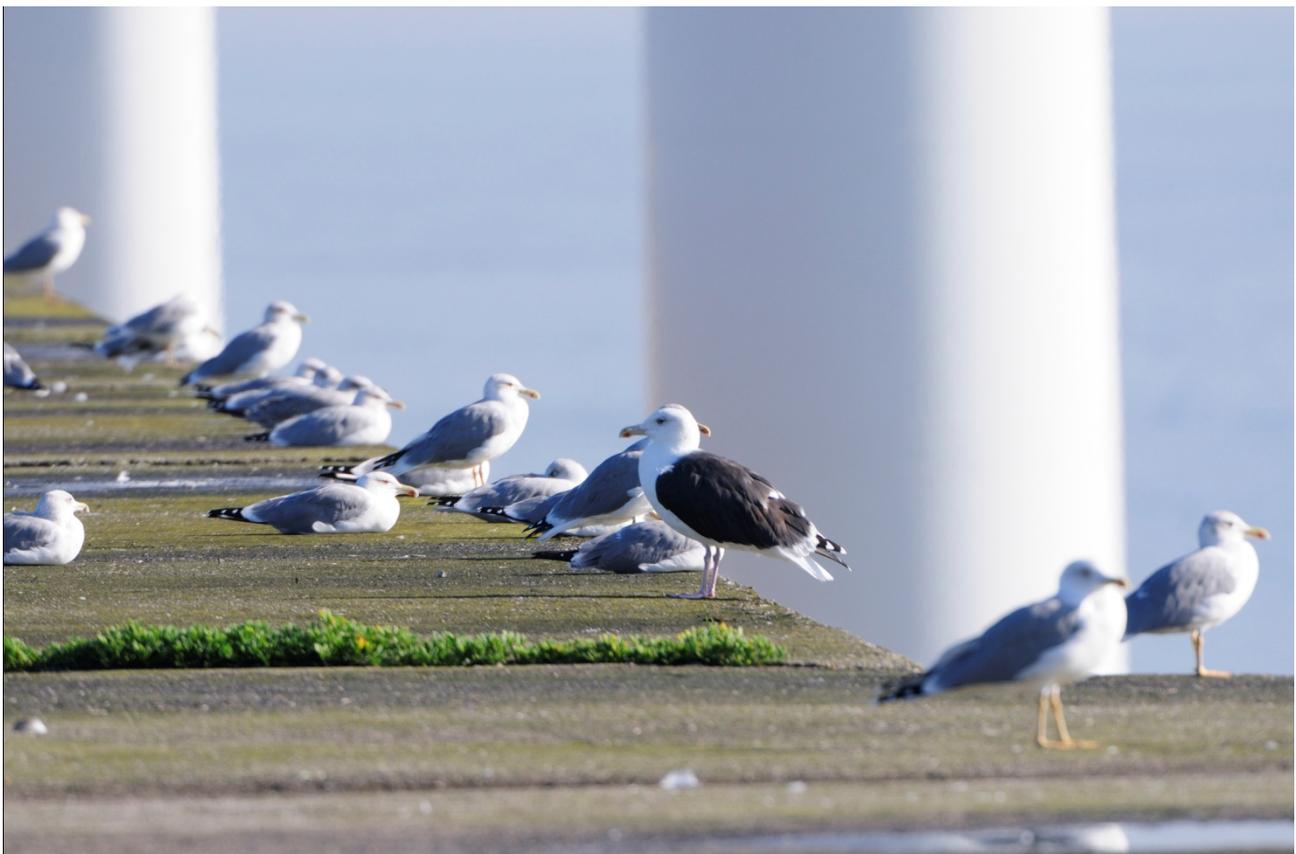
Entre los meses de julio y finales de octubre-primeros de noviembre se producen grandes concentraciones de gaviotas patiamarillas en el dique superior de Punta Lucero. En ocasiones también aparecen otras especies como el gavión atlántico que se observa en la fotografía.

En estas grandes concentraciones la especie predominante es la gaviota patiamarilla, pero entre ellas también suele haber otras especies de gaviotas, que se presentan en muy bajo número, como la gaviota sombría y, más raramente, la gaviota argétea e incluso algún gavión atlántico. Muy esporádicamente también otras especies pueden estar descansando entre las gaviotas como correlinos comunes, garzas reales, garcetas comunes...

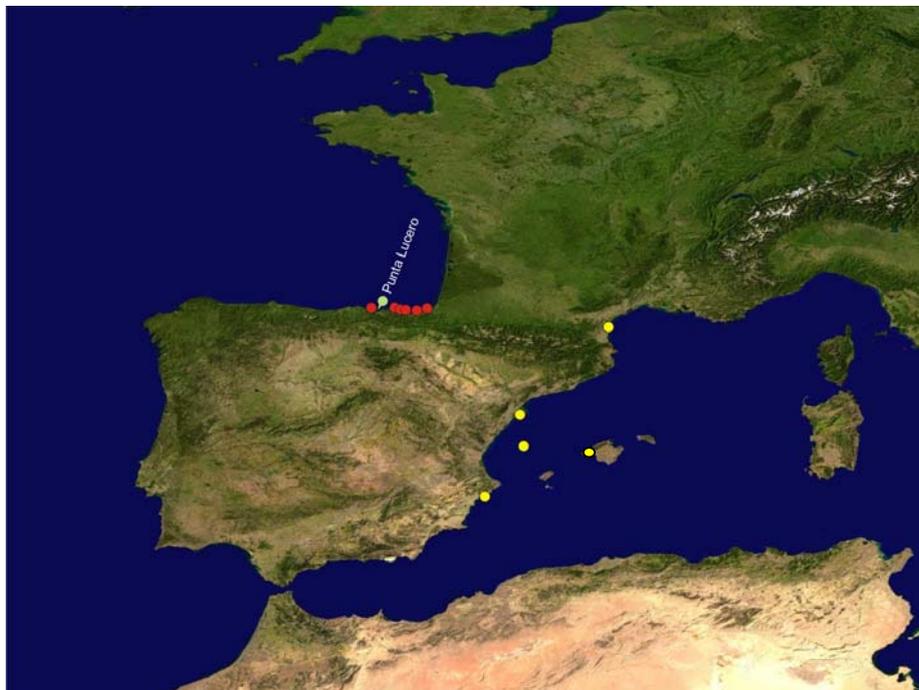
Procedencia de las anillas de las gaviotas patiamarillas que se han detectado en el entorno de Punta Lucero en los meses de máxima presencia del año 2012. Los puntos rojos señalan el origen en distintas localidades del Cantábrico y los puntos amarillos el origen de las gaviotas del Mediterráneo.

En este periodo de máxima presencia de gaviotas se ha comprobado mediante la lectura de anillas que además de las gaviotas de Bizkaia hay aves procedentes de Gipuzkoa, de Cantabria y de distintos puntos de Mediterráneo como el Delta del Ebro, Baleares, las Islas Columbretes, Benidorm o el sur de Francia.

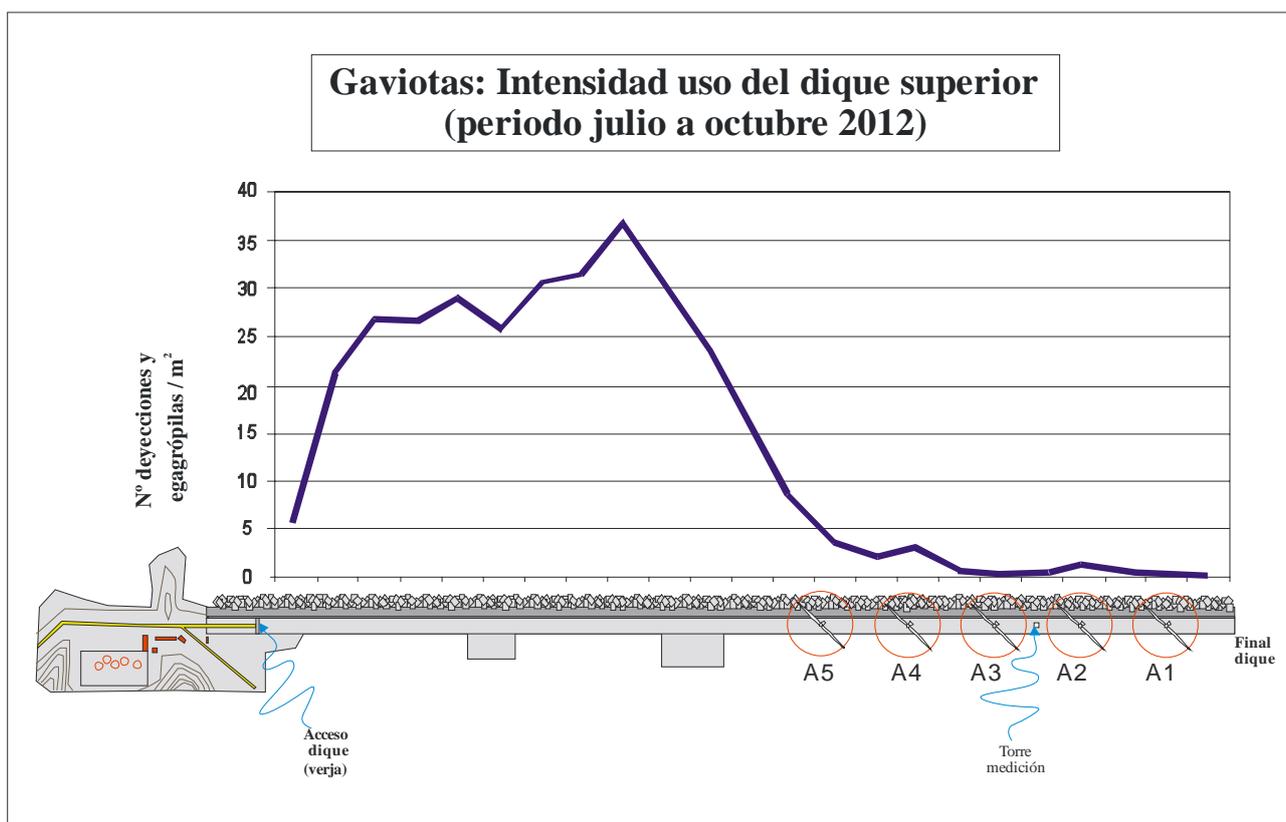
En la figura 7 se muestran gráficamente los resultados obtenidos este año. En la gráfica se ha reemplazado el eje X por un croquis del dique a la misma escala, pero se han conservado las distintas subdivisiones que representan los tramos de 100 m establecidos en el dique superior.

Figura 7. Representación de la acumulación de deyecciones y egagrópilas que regurgitan las gaviotas / m^2 en el dique superior y que reflejan la intensidad de uso que hacen del mismo en el periodo de máxima presencia en el Puerto.

En la gráfica se ve que la zona de descanso preferente, al igual que en los años anteriores, ha sido la primera mitad del dique superior, antes de la zona de los aerogeneradores. Las gaviotas han usado con menor intensidad como lugar de descanso la parte del dique superior donde están ubicados los aerogeneradores y los primeros 200 m del dique (cerca de la verja de acceso).

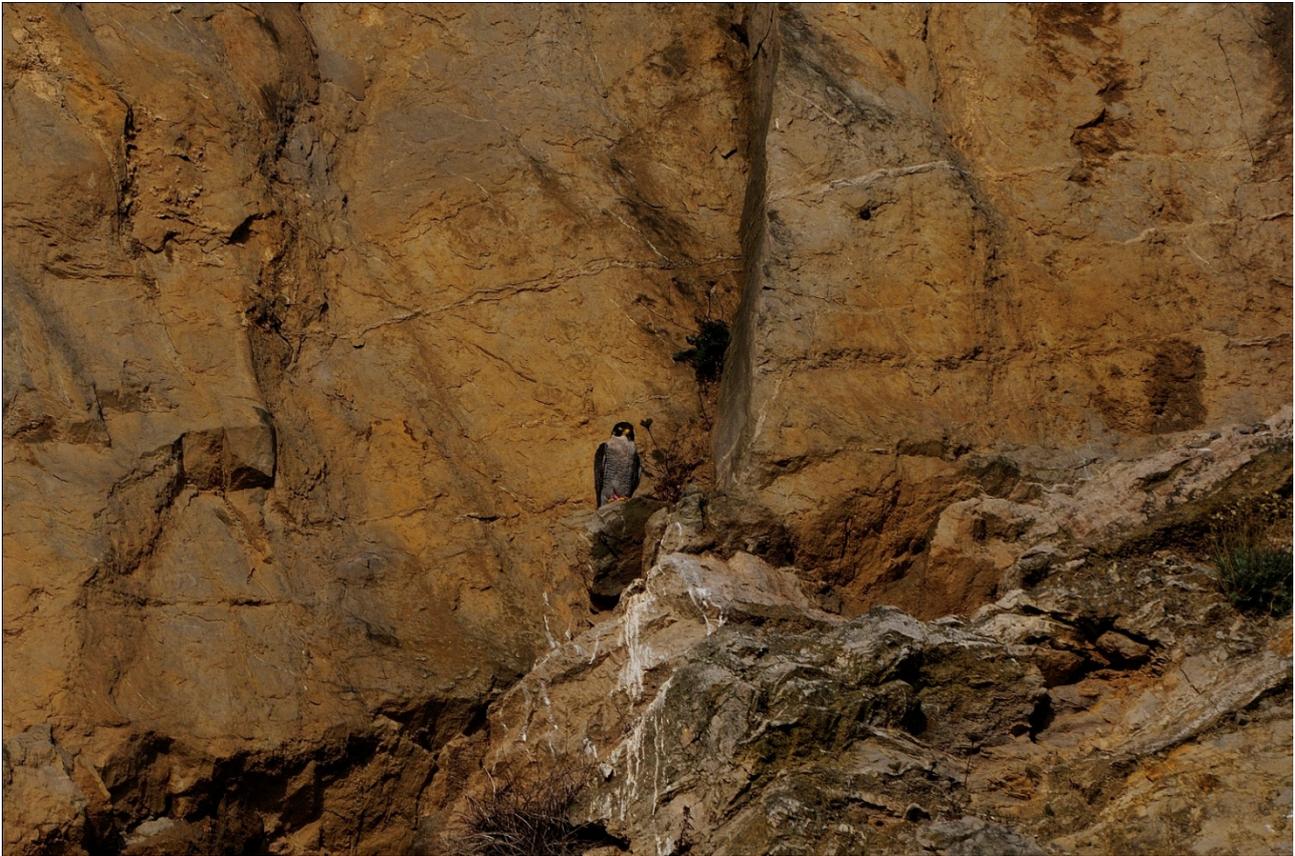
Los cortados del monte Lucero albergan una pareja de halcones peregrinos

Se ha conseguido detectar esta especie en 41 de las jornadas de campo repartidas a lo largo de todo el año y sólo en 6 ocasiones se ha observado un ejemplar volando en el parque eólico, siendo siempre en los periodos migratorios (marzo, abril, agosto y septiembre). Al igual que en años anteriores ha aprovechado para cazar en el dique de Punta Lucero al detectar los movimientos de las aves en migración que suelen ser presas fáciles por estar cansadas. Aves como collalbas grises, abubillas, petirrojos, mosquiteros musicales... suelen estar muy cansadas y es muy fácil acercarse a ellas, por lo que potencialmente son muy fáciles de cazar para el halcón. Otras especies que suelen permanecer en el dique como los vuelvepiedras también son depredadas, hecho que se ha observado este año.

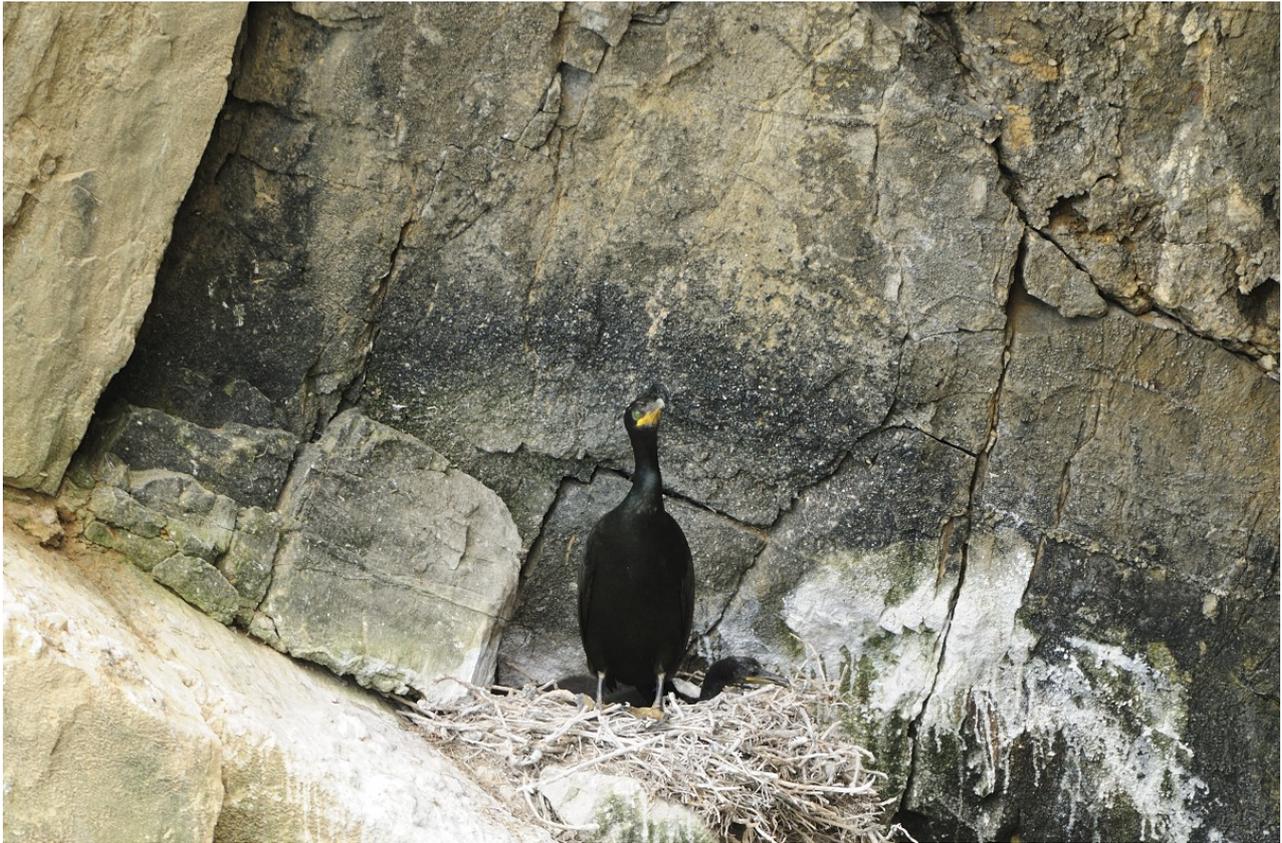
En 2012 han criado 2 parejas de cormoranes moñudos en la roca Punta Lucero y han sacado adelante al menos tres pollos.

En 2012 dos parejas de cormorán moñudo han conseguido nidificar en la roca Punta Lucero y han sacado adelante al menos tres pollos. La existencia o no de temporales en la época de nidificación, sobre todo los de grandes olas que golpean la roca y pueden barrer los nidos, puede condicionar el éxito reproductor en esta zona.

El riesgo de siniestralidad del cormorán moñudo en el parque eólico parece bajo ya que, normalmente, las aves de la zona suelen volar a baja altura para ir a pescar y suelen evitar sobrevolar la estructura del dique, por lo que los vuelos cerca de los aerogeneradores son muy escasos. Incluso cuando se dirigen al puerto interior efectúan vuelos a baja altura paralelos a la cara exterior del dique llegando a recorrerlo en su totalidad y rodearlo por su extremo, para continuar volando paralelamente por su cara interior.

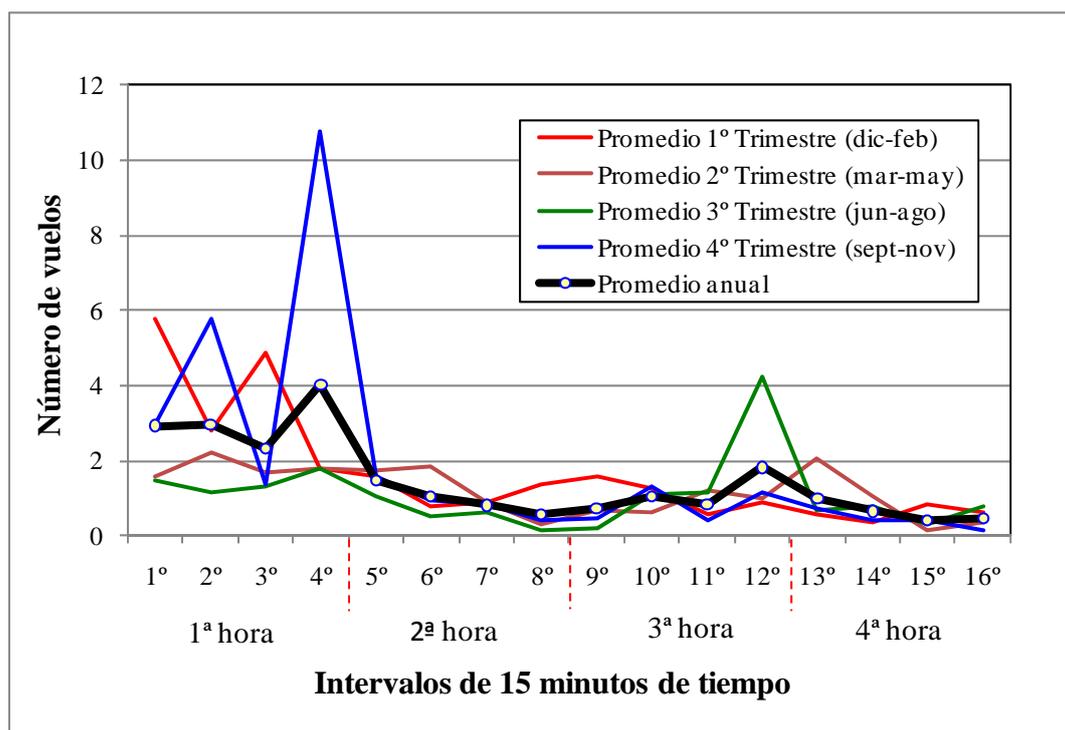
En la figura 8 se resume gráficamente el promedio de vuelos diarios registrados este año (línea negra) así como el mismo promedio segregado en los 4 trimestres en los que ha dividido el año. Los picos que destacan en las gráficas del 3º trimestre (línea verde) y 4º trimestre (línea azul) son debidos a situaciones puntuales pero que llegan a implicar a numerosos ejemplares y que influyen en la tendencia general. Así, en el 3º trimestre el pico que destaca en la tercera hora se ha debido a la actividad pesquera cerca del parque eólico de algunos días que llegó a congregarse numerosas gaviotas persiguiendo los descartes. En cambio, el pico del 4º trimestre ha sido debido a un importante movimiento migratorio de ánsares comunes en la primera hora de la última jornada de campo que ha cambiado la media horaria del trimestre.

Figura 8. Evolución del número de vuelos en las cuatro primeras horas del día

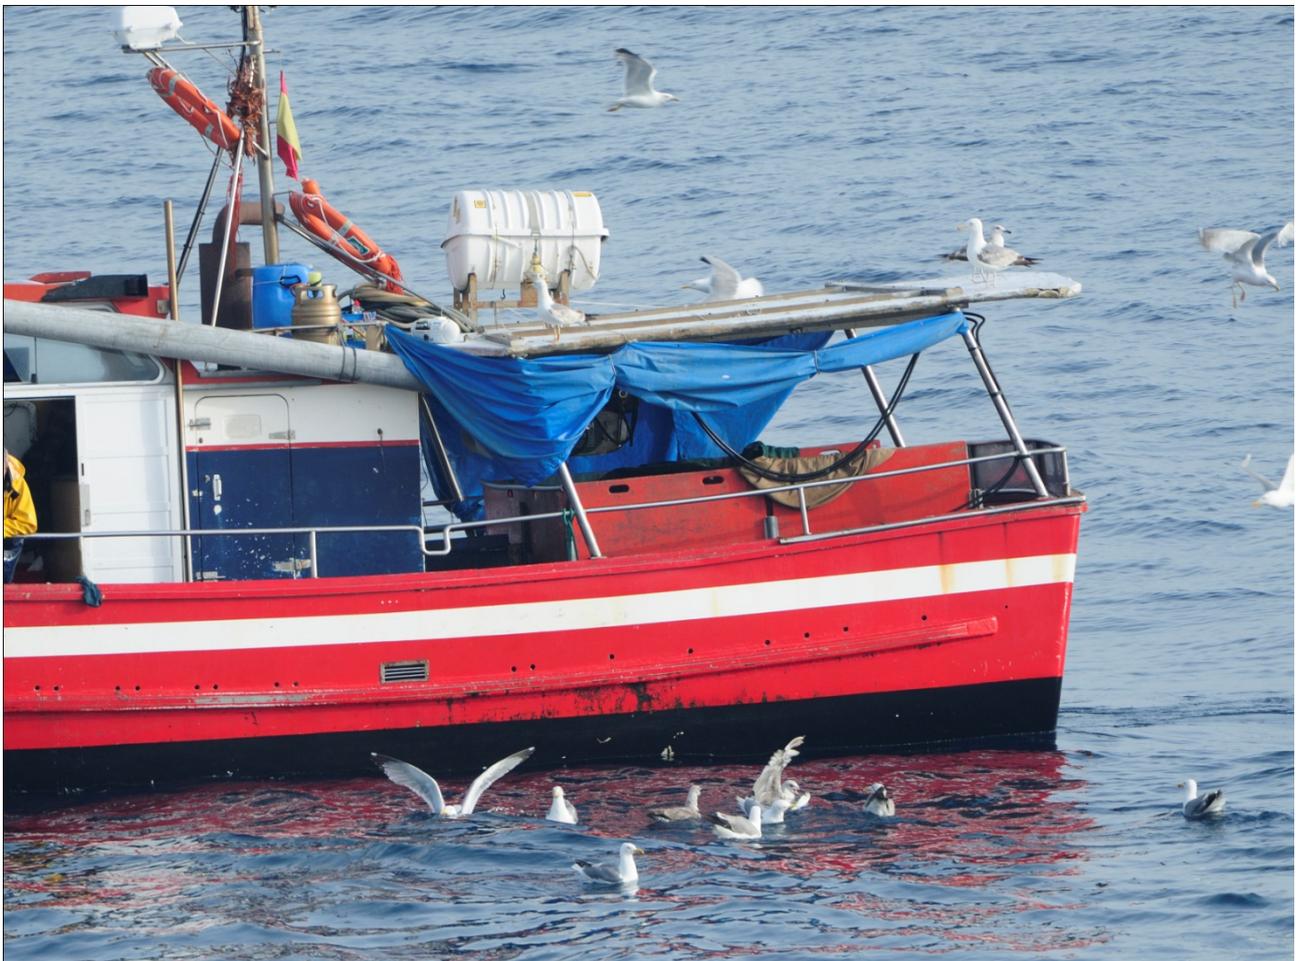
Este año entre finales de diciembre de 2011 y primeros de enero de 2012 (periodo navideño), varios barcos han faenado con nasas cangrejeras cerca del parque eólico, por lo que se han dado varios días con muchos vuelos de gaviotas entre los aerogeneradores, tanto para ir hacia los barcos como de persecución para robarse las capturas entre ellas y que, muchas veces, acaban siendo entre los aerogeneradores. Consecuencia de ello es que en dicho periodo (de apenas 3 semanas) aparecieron en el dique 5 gaviotas patiamarillas accidentadas. A lo largo del año también se ha pescado en la misma zona pero no con la misma intensidad y con otras técnicas (trasmallos y palanques).

La actividad pesquera cerca del parque eólico atrae a numerosas gaviotas en busca de los descartes lo que incrementa el riesgo de accidente al aumentar el número de vuelos de gaviotas entre los aerogeneradores.

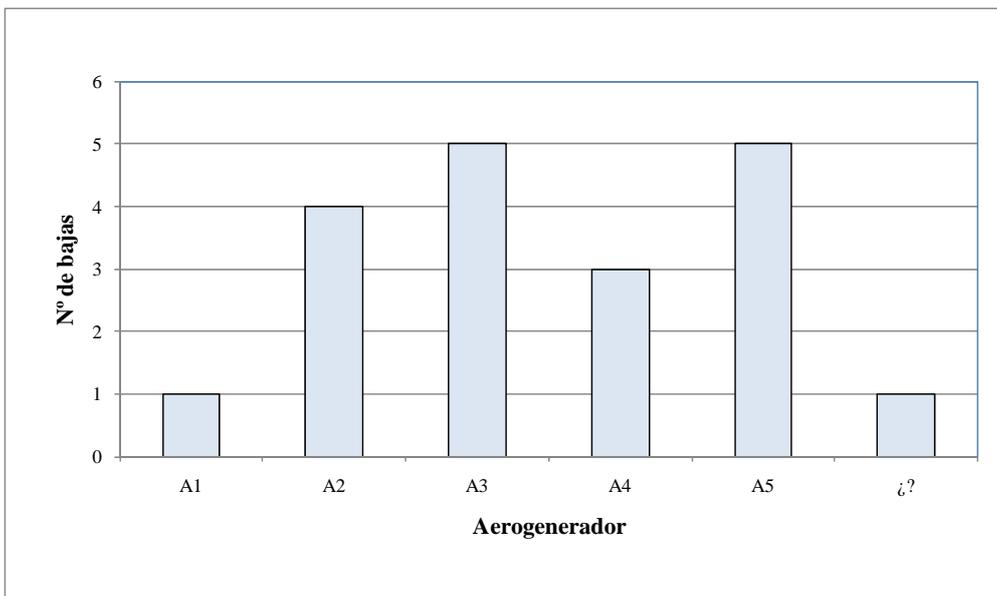
Con la información recopilada en las jornadas de campo, 18 de los accidentes se han podido asociar con los aerogeneradores causantes del accidente y en uno de los accidentes no se pudo determinar cuál fue el molino responsable ya que fue comunicado por un operario que no pudo precisar cuál fue el aerogenerador causante pero si la fecha aproximada (figura 9).

Figura 9. Número de aves muertas encontradas en el dique de Punta Lucero asociadas a cada aerogenerador en el periodo de estudio (diciembre 2011 a noviembre 2012). A1, A2,... representan los aerogeneradores y ¿? indica que se desconoce cuál es el aerogenerador causante del accidente.

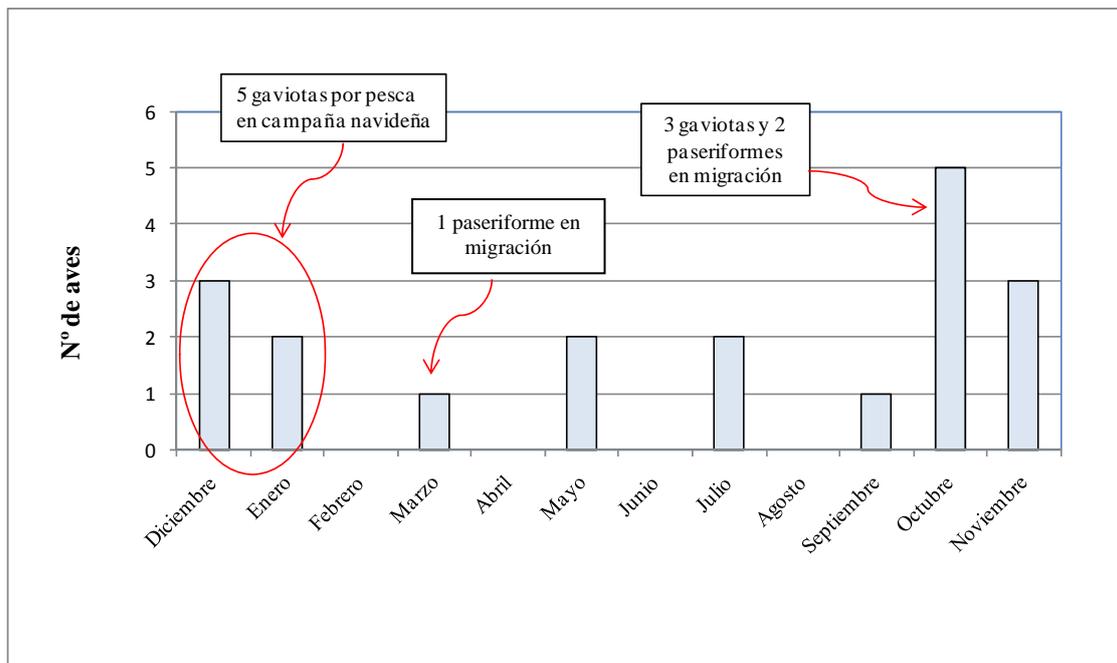
La distribución de los accidentes en los meses del estudio se muestra en la figura 10. Excepto en tres ocasiones todos los accidentes los han sufrido las gaviotas patiamarillas. En la gráfica se señalan o destacan algunos de los accidentes que con un breve comentario se ve rápidamente lo llamativo de dicho mes.

Figura 10. Número de aves siniestradas por colisión con los aerogeneradores detectadas en el dique de Punta Lucero durante el periodo de estudio (diciembre 2011 a noviembre 2012).

Los accidentes de diciembre de 2011 y enero de 2012 se concentraron en las semanas navideñas. En esta época, la actividad pesquera desarrollada cerca del parque eólico incrementó el número de vuelos de gaviotas en busca de los descartes y ello contribuyó a que 5 gaviotas patiamarillas colisionasen con los aerogeneradores.

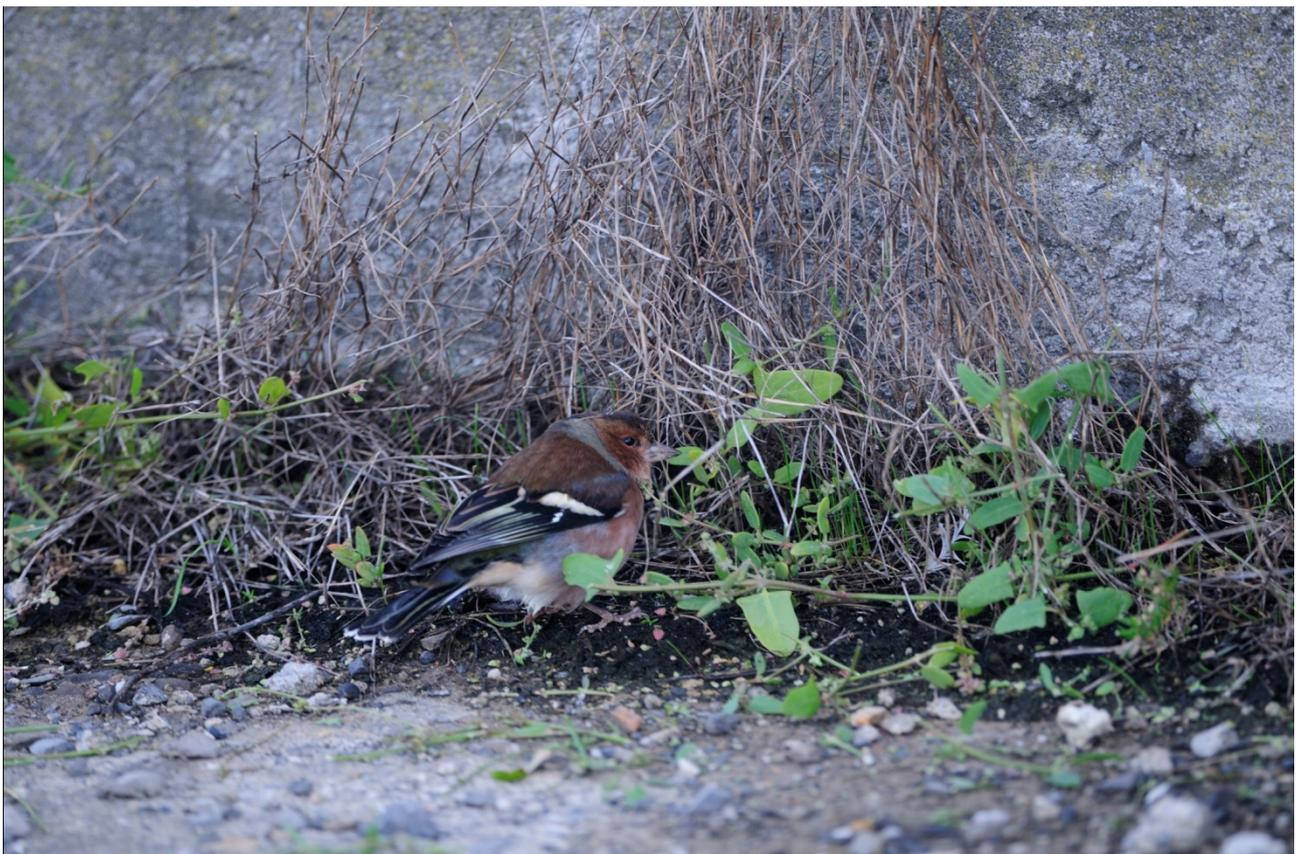
Al igual que otros años, algunas especies -como este pinzón común- paran en el dique buscando refugio y/o alimento en la vegetación que se desarrolla en el dique.

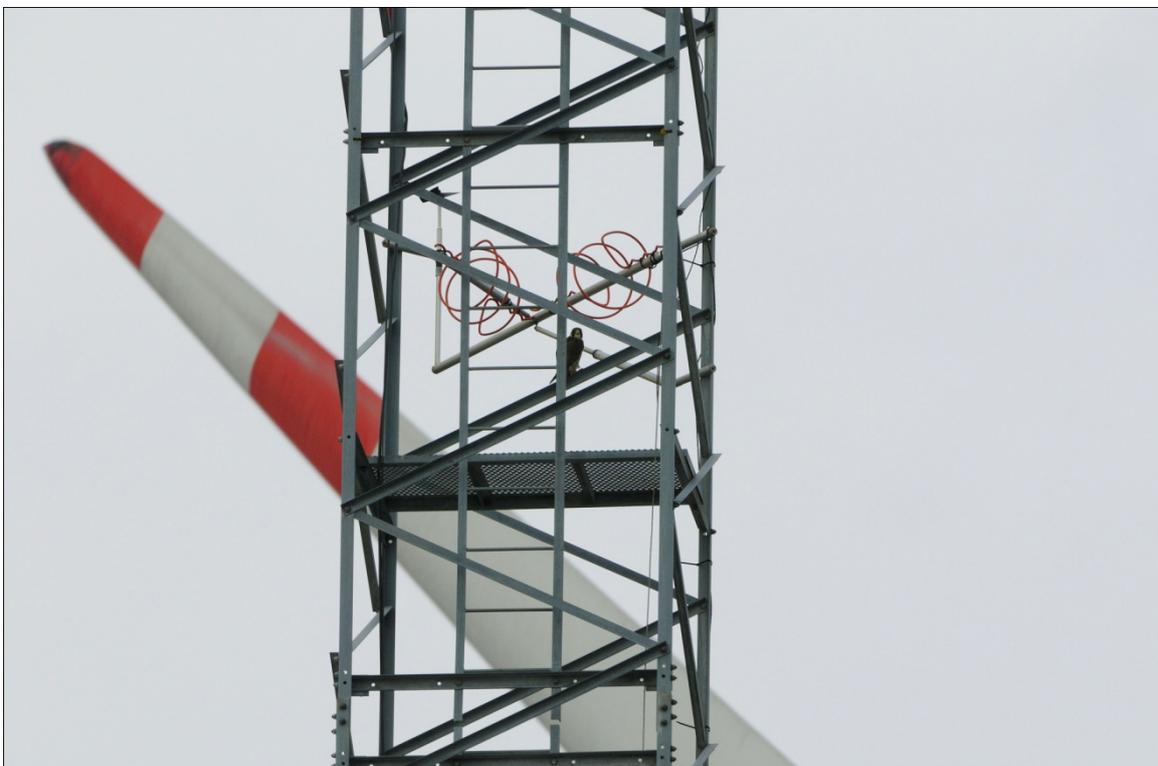
Las medidas correctoras aplicadas en años anteriores requieren un mantenimiento a fin de que no pierdan su efectividad. Este año uno de los halcones, tras fracasar en la persecución de una abubilla, se posó para descansar en la torre de medición ubicada entre los aerogeneradores A2 y A3.

Como medidas correctoras en el año 2007 se instalaron dispositivos disuasorios en la torre de medición consistentes en cintas de plástico ondeantes y espirales salvapájaros para la zona superior de la torre y los tramos intermedios, con el objetivo de disminuir la querencia del halcón peregrino por dicha torre.

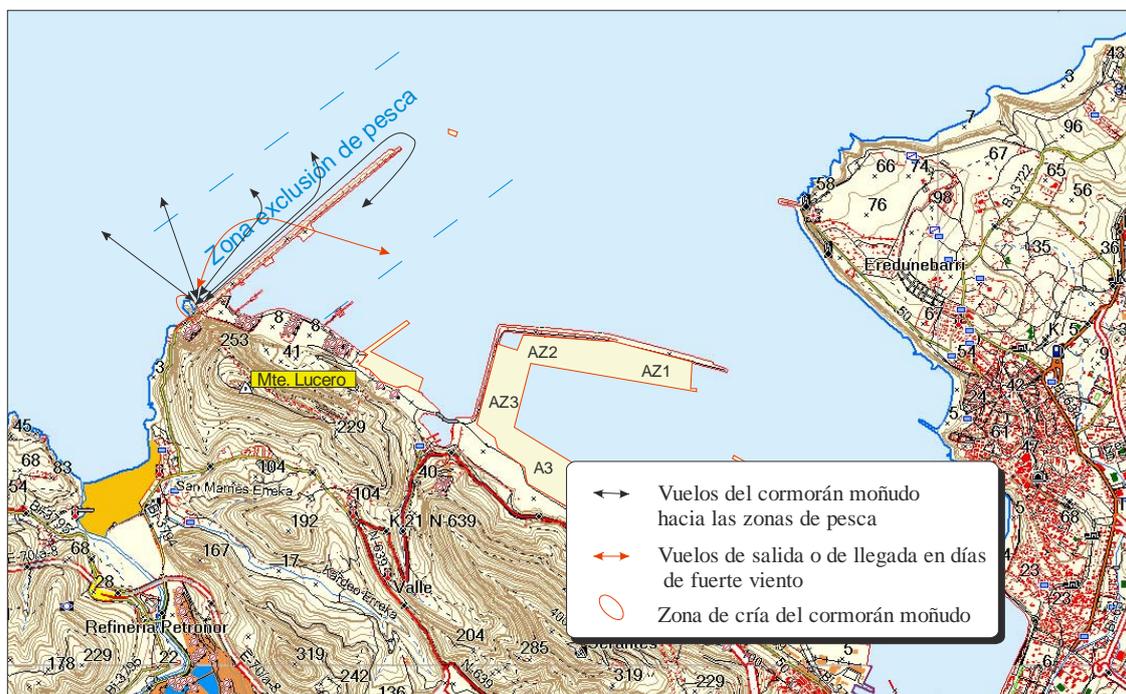
Figura 11. El establecimiento de una zona de exclusión cerca de la roca de Punta Lucero y el dique que lleva el mismo nombre podría contribuir a disminuir el riesgo de mortalidad en la zona para el cormorán moñudo y la gaviota patiamarilla. En el esquema se señalan las zonas de pesca más habituales del cormorán moñudo.

Al haberse detectado que la pesca en la cercanía del parque eólico contribuye a aumentar la siniestralidad del mismo, se propone una nueva medida correctora consistente en solicitar, a la Administración competente, el establecimiento de una banda de exclusión de pesca en la zona de influencia del parque eólico y que perseguiría un doble objetivo: (1) por una parte evitar artes de pesca como trasmallos o palangres que podrían afectar negativamente al escaso cormorán moñudo que cría en la zona y (2) por otra parte evitar la "nube" de gaviotas que atraviesan y vuelan repetidamente entre los molinos cuando los barcos faenan cerca y que puede contribuir a aumentar la mortalidad del parque. Al entender por parte de este técnico esta banda podría establecerse a 1.000 m a cada lado del dique de Punta Lucero.
