## A.11. IRUÑA DE OCA / IRUÑA OKA

### A.11.1. Iruña / Veleia

VII Campaña de intervenciones  
Dirección: Miguel Loza Uriarte  
Financiación: Diputación Foral de Álava

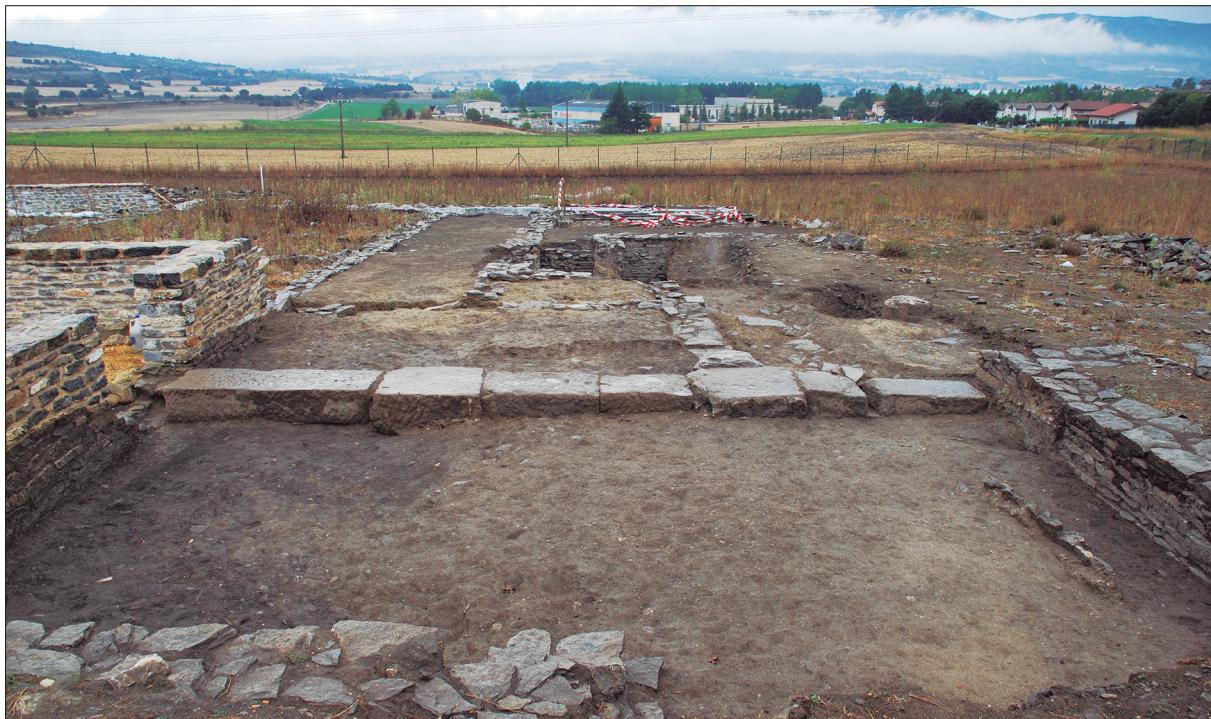
Kanpaina honetan arkeologikoki aztertutako eremu osoaren ikuspegia. Aurrean, sarrera monumental arkueduna, iparraldetik mendebaldeko multzoa ekialdekoarekin lotuko zuena.

Vista de toda el área intervenida arqueológicamente en esta campaña. En primer plano, el acceso monumental porticado que desde el norte conectaría el complejo occidental con el oriental.

No sabemos si al mismo tiempo que se produce este acondicionamiento o algo más tarde, pero, siguiendo un mismo plan edilicio, se levanta un acceso cubierto que desde el norte comunicaba a la ciudad con el ala occidental del mercado. Se trata de una estructura de gran entidad constituida por cinco sillares de arenisca reaprovechados. Tres de ellos sirvieron, sin duda, de umbrales de paso con una longitud de 1,50-1,60 m mientras que los otros dos servirían de apoyos para columnas. Estos sillares sobresalían de la línea de la estructura y tenían unas dimensiones más reducidas, 0,80 x 0,60 m. En total, la estructura completa tenía una longitud de 6,50 m desde los dos muros a los que se adosaba. Por un lado, al cierre oeste del sacellum, curiosamente situándose en el punto donde había una puerta del pequeño templo del mercado. Y por otro, el de la esquina este de una estancia que discurría de forma paralela al sacellum por el oeste. Otro as-

pecto interesante de este acceso es su posición unos metros por detrás de las esquinas septentrionales de los dos recintos que crean este pasillo de entrada desde el norte, lo que nos sugiere que, a diferencia de la entrada desde la vía, en la cual se prioriza monumentalizar la fachada del edificio para ser vista desde fuera del complejo, se pretende prestigiar el interior.

A pesar de su ubicación en el lateral del edificio principal, creemos que no se trataba de una entrada de servicio o posticum, sino de un acceso de entidad, un vestibulum porticado que conectaba la zona norte, aún no intervenida, con el gran edificio en estudio. Todavía es pronto para poder comprender en detalle cómo funcionaba esta ampliación. Parece ser que directamente desde esta entrada se pasaba a un espacio abierto y, quizás porticado y pavimentado, que permitía acceder, por un lateral, a una crujía que llevaba hacia el sur o parte baja del complejo, y por otro, a un patio interior que llevaba hacia el oeste. Y en el centro de este nuevo espacio dos estancias: un sótano-bodega y una cisterna, recintos que en este yacimiento tienen una estrecha relación como se puede ver en varias de las superficies intervenidas en el interior del oppidum y que en este caso también pudieron estar, de alguna manera, conectados. Esta conexión solo la intuimos por el propio proceso de captación de agua que debió tener la cisterna, y que pasaba obligatoriamente por la recogida del agua que pudiera caer de los tejados más cercanos. Así, pensamos que a falta de otras construcciones cercanas pudo provenir tanto del edificio que albergaba la bodega como de los recintos que flanqueaban la crujía que tendrían cubiertas con caída hacia ella.
