INFORME DE LA CALIDAD DEL AIRE EN DURANGO

En Vitoria-Gasteiz, a 11 de junio de 2018

Viceconsejería de Medio Ambiente
Ingurumen Sailburuordetza

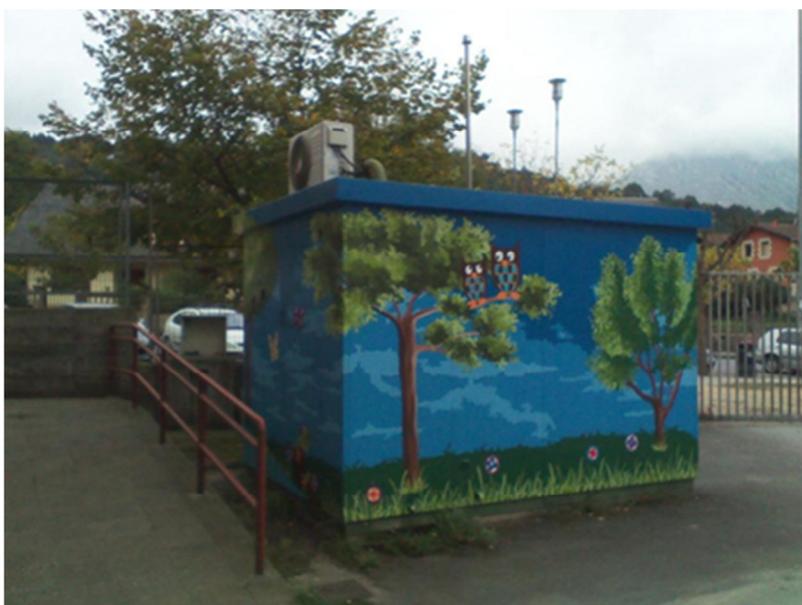
Imagen 1: Estación fija calidad del aire Durango

La estación de calidad de aire de Durango está situada en la calle San Roque 20 bajo, dentro del patio del colegio Zabalarra. Es una estación que se utiliza para la evaluación de la calidad del aire de la CAPV. Se dispone de datos desde el año 2002.

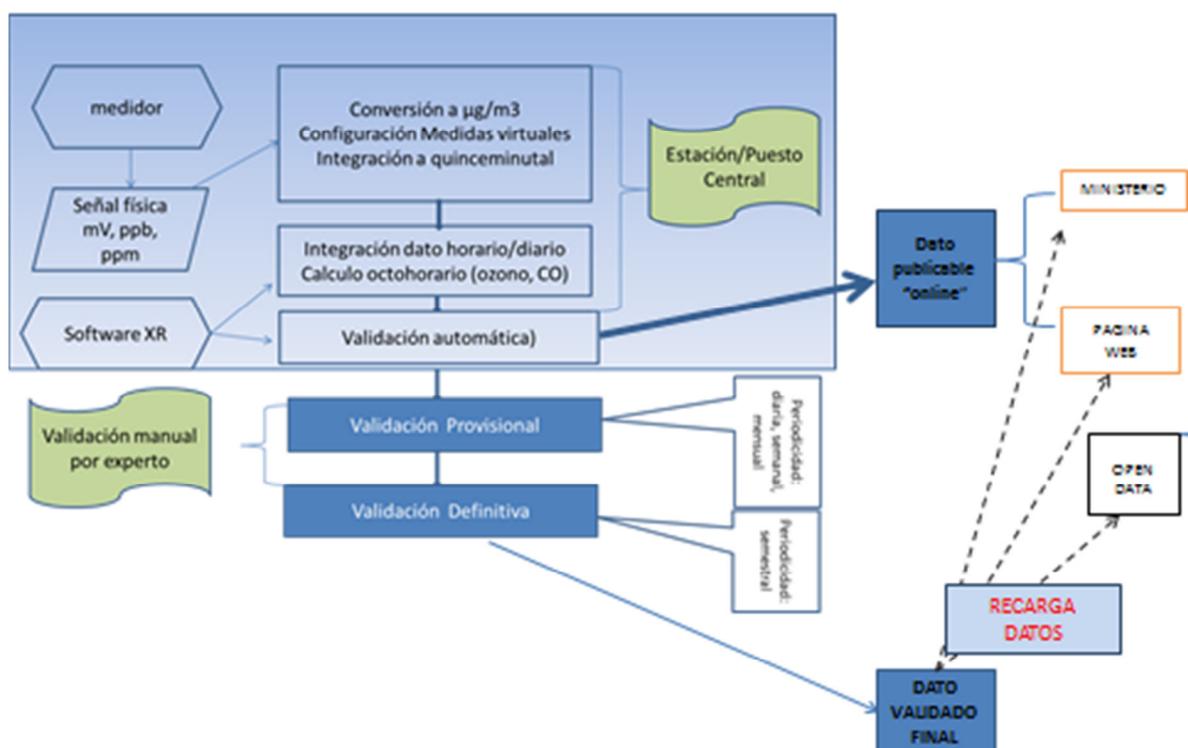
Diagrama 1: Funcionamiento de los analizadores

Cada analizador, está conectado en continuo al terminal de adquisición de datos y este último, va capturando todos los resultados de cada análisis de cada analizador, y cada cuarto de hora, hace una media y la envía al puesto central de datos de la Red de Control de Calidad del Aire ubicado en Bilbao.

En el puesto central se hace automáticamente una validación por el software de gestión de datos XR y se publican los datos. Este módulo de validación automática funciona implementando unas reglas de validación que se fundamentan en estándares predeterminados y en criterios de funcionamiento y de respuesta de analizadores. El esquema que se sigue en la publicación de dato es el siguiente:

Esta inmediatez implica disponer de mecanismos que permitan detectar anomalías en el funcionamiento de los analizadores antes de publicar datos erróneos y generar alarmas falsas. La validación automática permite detectar algunas anomalías y marcarlas con códigos determinados, por ejemplo: valores fijos, lecturas posteriores a operaciones de verificación o calibración, valores fuera de rango, etc. Posteriormente, manualmente y realizado por personal técnico experto de la Red de Calidad se deben verificar y validar estos datos.

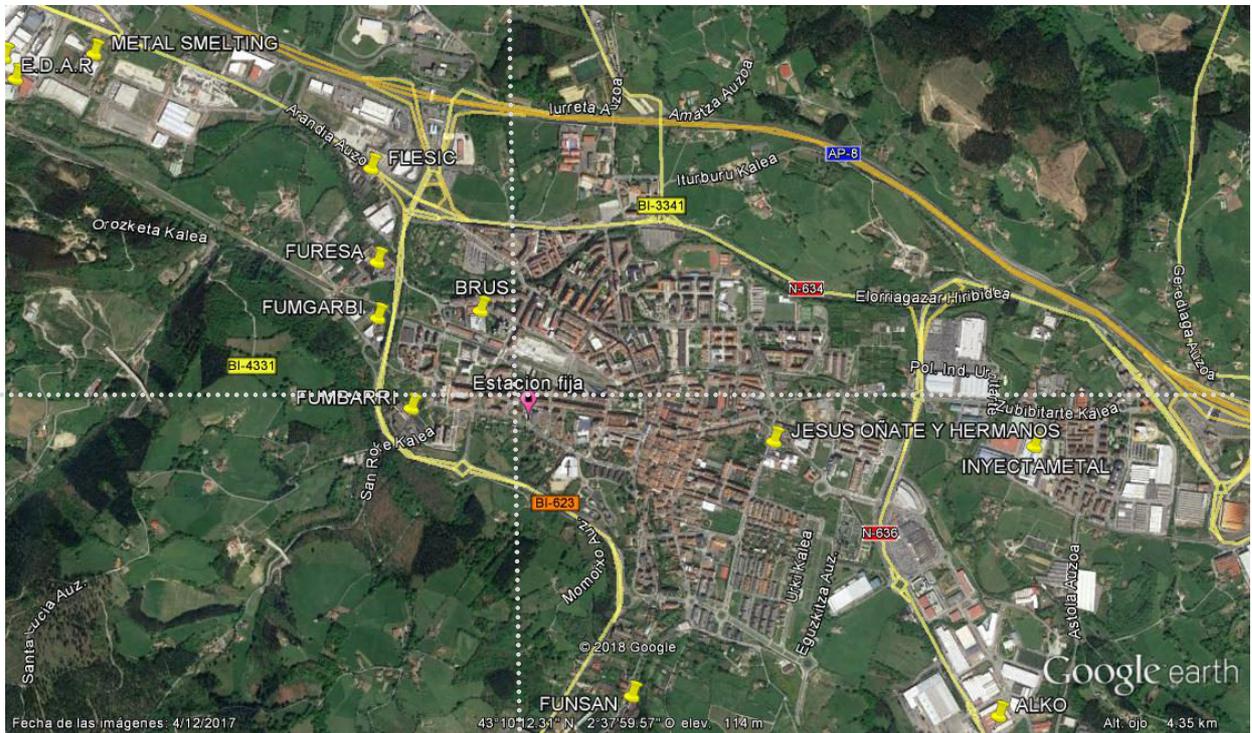
Imagen 2: Ortofoto del municipio de Durango y las actividades industriales principales.

En la siguiente imagen se representa la ubicación de la estación, algunas actividades industriales próximas y también las carreteras (A-8, Bi-634, Bi-623 y Bi-3341)

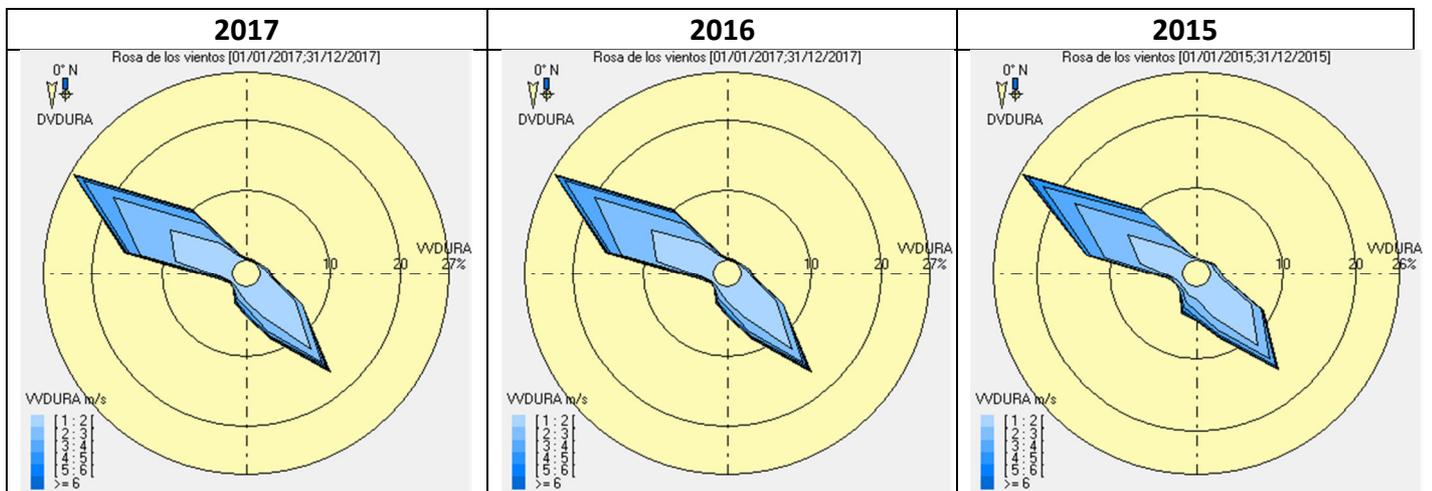
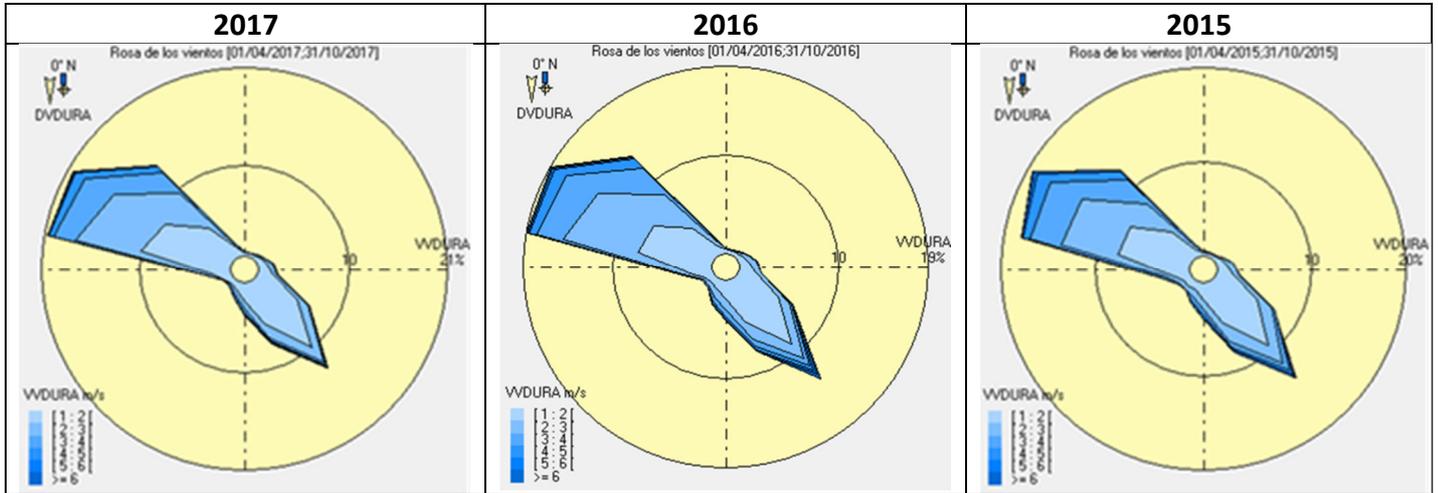
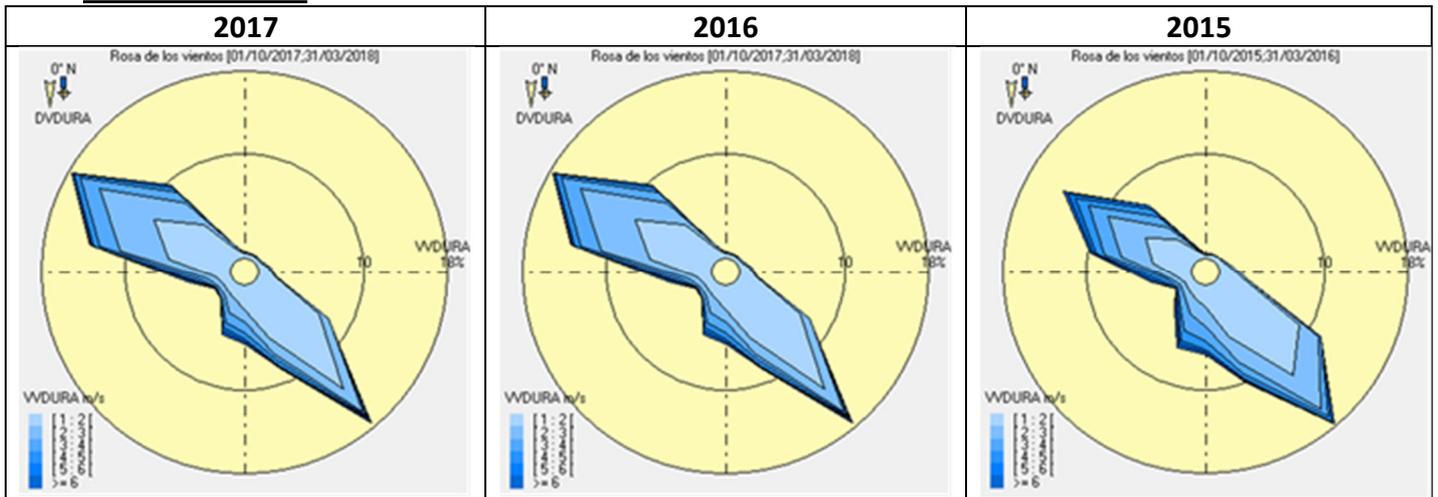
El régimen de vientos predominantes en la estación de Durango son los comprendidos en el cuadrante NW y en el SE.

A continuación, se presentan las rosas de los vientos de los últimos 3 años donde se ve este régimen y la predominancia de situaciones de calma con velocidades por debajo de 2 m/s. Si nos fijamos en la dualidad verano (periodo estival)-invierno, la frecuencia de vientos NW se dan más en periodo estival y en invierno predominan los que vienen del SE.

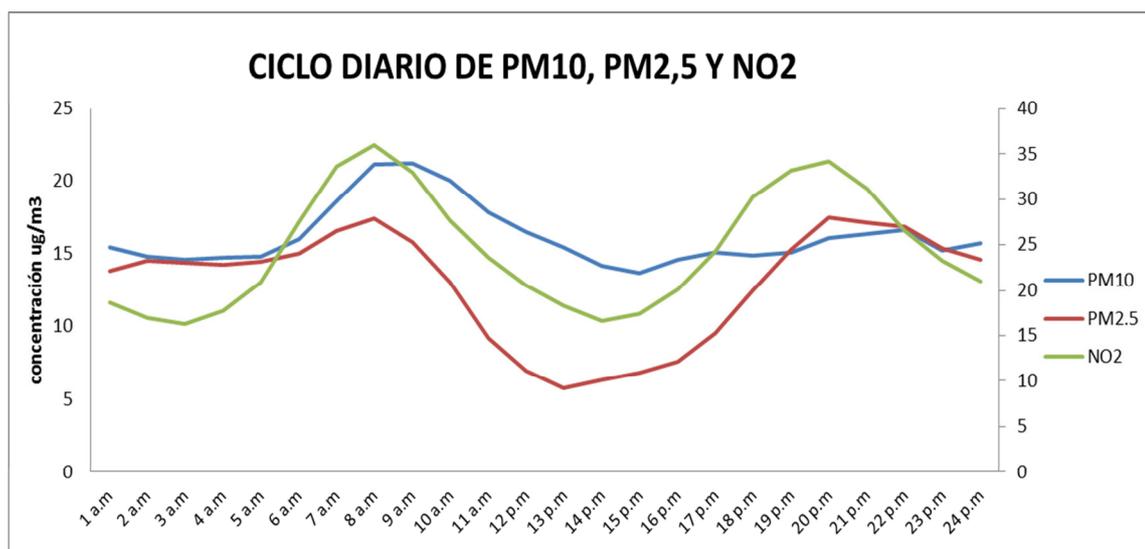
Diagrama 2: Evolución niveles de contaminantes en la estación de Durango.

La evolución de los niveles de contaminantes en Durango ha seguido esta misma pauta y ha sido positiva. De hecho, han descendido los niveles de todos los contaminantes en los últimos años.

En Durango si analizamos el ciclo diario de los contaminantes más relevantes en calidad del aire, actualmente se puede concluir que el perfil de la estación es similar al de una estación de tipo tráfico. La principal influencia en los niveles provendría del tráfico, hecho que se revela examinando los picos de los contaminantes asociados que se producen en las horas punta del tráfico rodado.

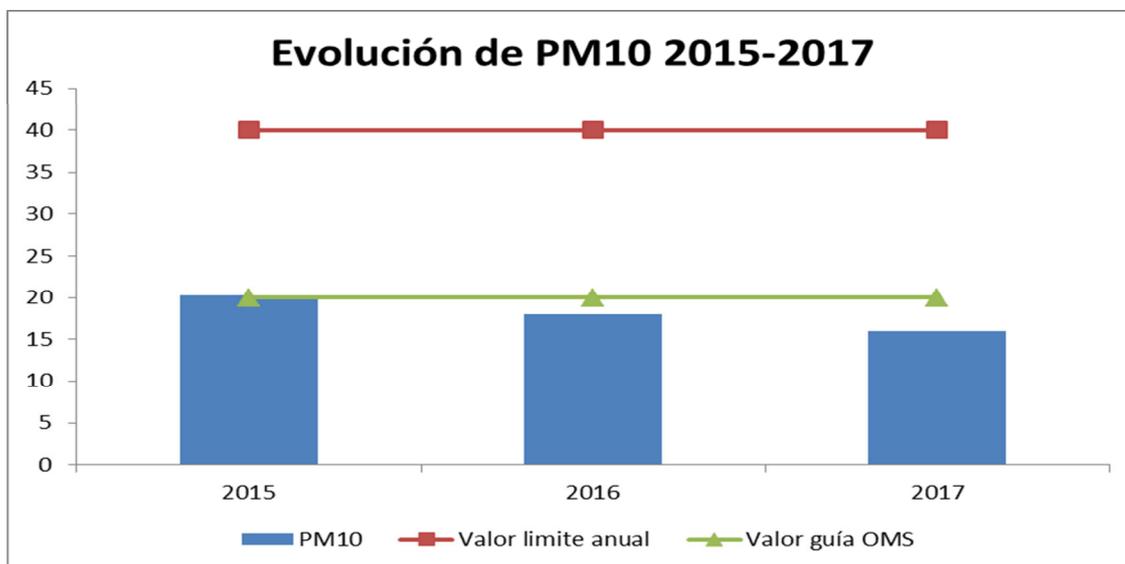
Diagrama 2: Evolución niveles de PM10 en la estación de Durango. Las unidades se encuentran en $\mu\text{g}/\text{m}^3$

Las siguientes gráficas muestran la evolución de los promedios anuales de PM10 y PM2.5 desde el 2015 a 2017. En ellas se pueda observar que estos valores están muy por debajo del límite anual establecido en el RD 102/2011. Para PM10 y PM2.5 en 2017 se han alcanzado los valores guía de referencia de la OMS.

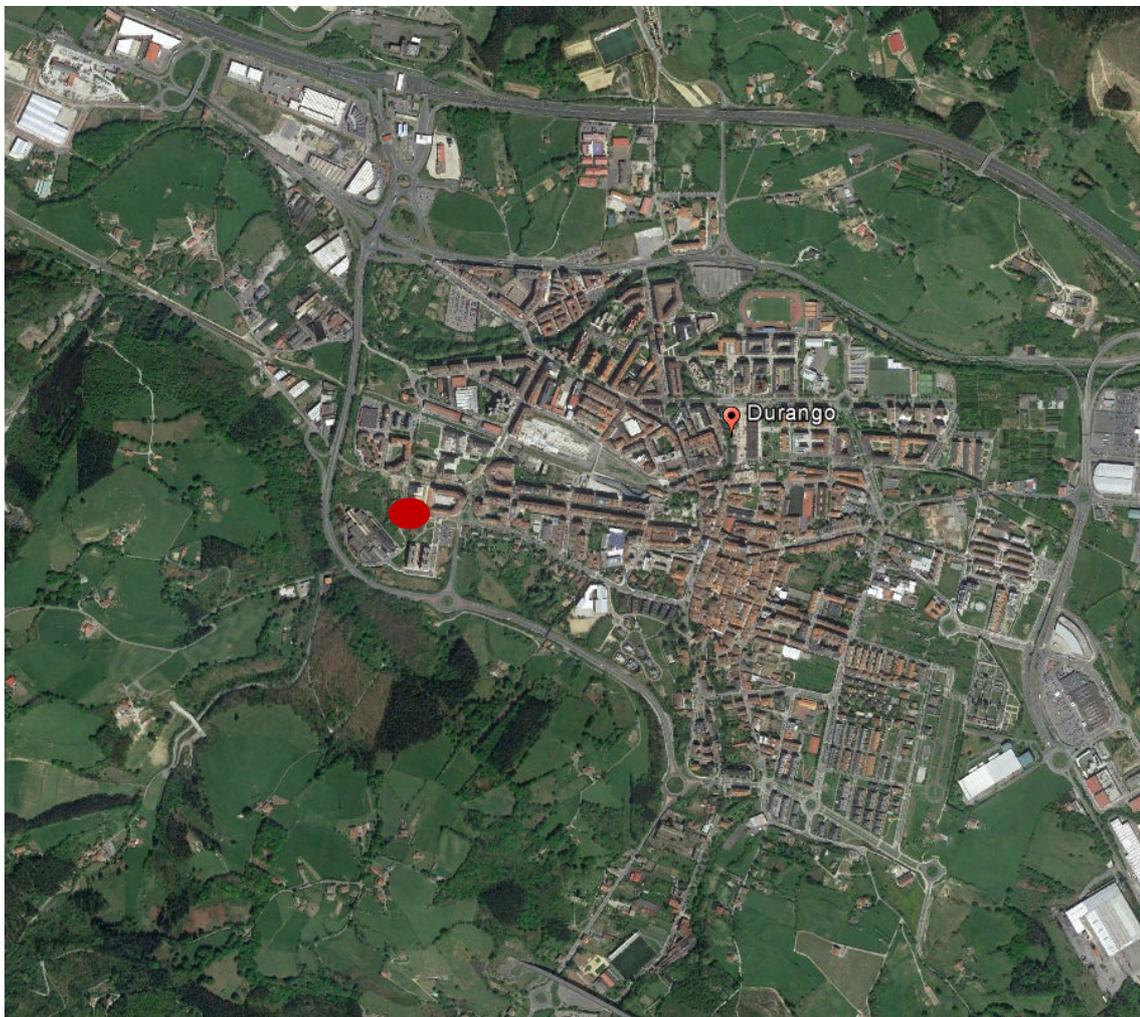
Imagen 3: Ortofoto del municipio de Durango y localización de la Unidad Móvil.

En concreto, se instaló la Unidad Móvil en el entorno del área más industrial del municipio en el siguiente punto:
