ANEXO I PROGRAMAS DE VIGILANCIA AMBIENTAL DE LOS PARQUES EÓLICOS DE LA CAPV

ANEXO I Programas de vigilancia ambiental de los parques eólicos de la CAPV

Fecha Junio 2021

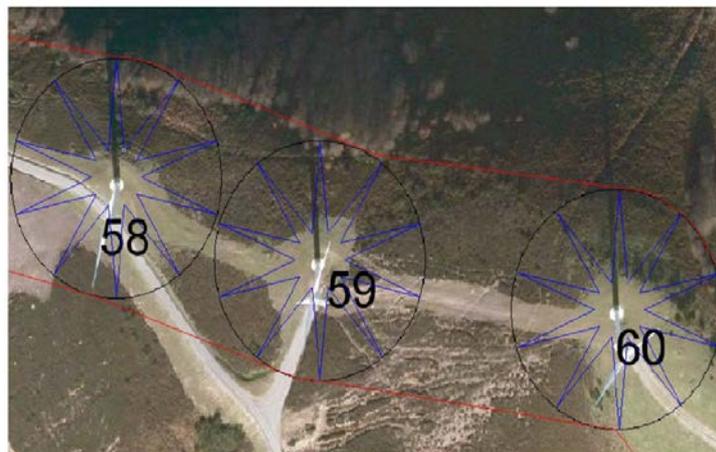
La mayor intensidad de búsqueda está centrada en los alrededores de cada aerogenerador, inspeccionando la base de cada uno de ellos en un radio aproximado de 50 metros y, cuando era posible, realizando un muestreo en forma de estrella.

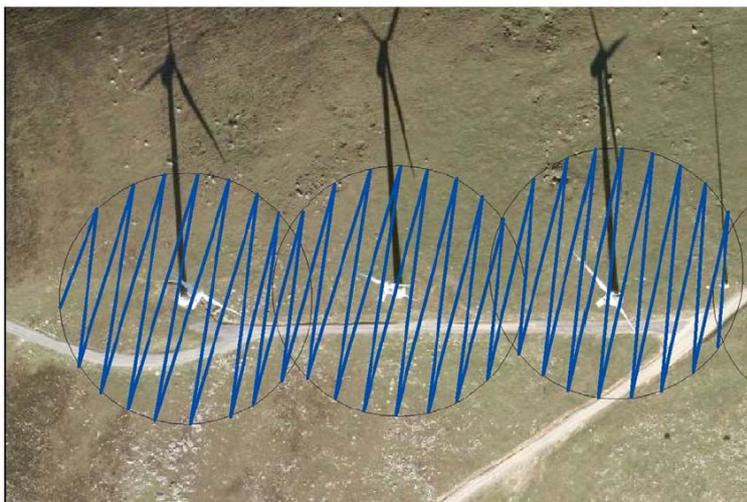
Al año siguiente se varía el método, realizándose las prospecciones alrededor de cada aerogenerador en zig-zag.

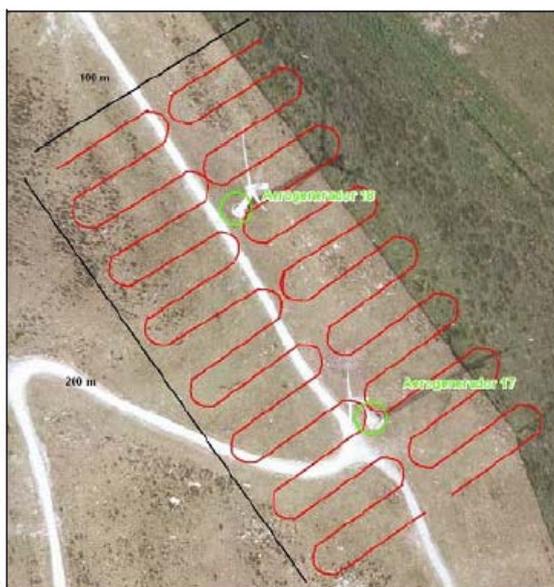
En 2012 se produce otro cambio de la empresa que realiza el seguimiento de la siniestralidad del parque para la fauna y se actualiza el protocolo de muestreo. La metodología empleada consiste en prospectar todos los aerogeneradores recorriendo a pie por ambos lados de cada aerogenerador bandas de 50-51 metros, realizando zigzags.

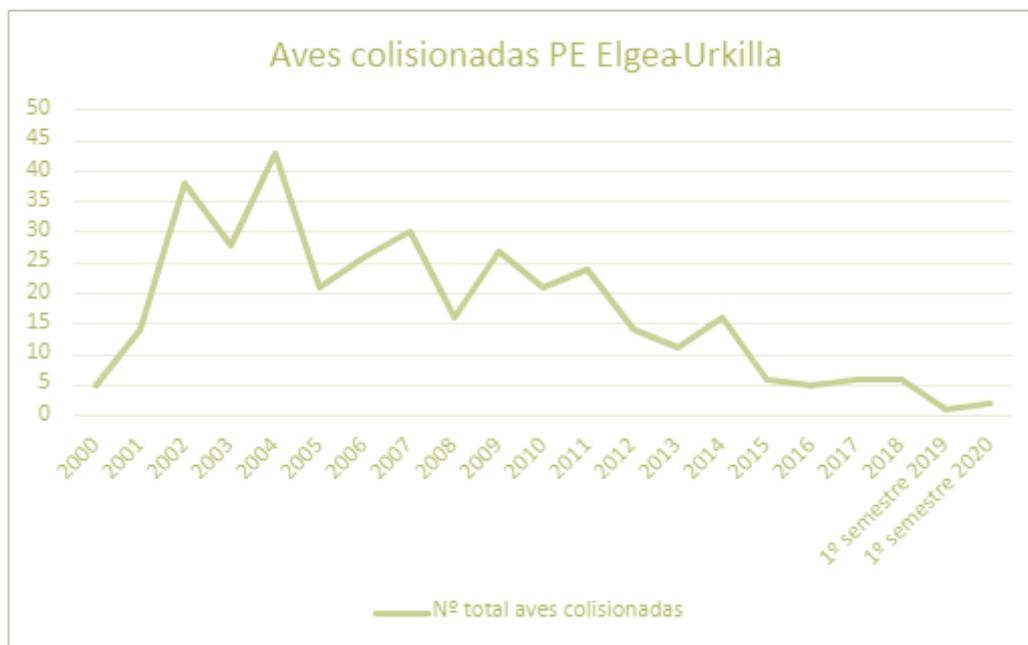
Gráfico 1. N° total de aves colisionadas PE Elgea-Urkillia, periodo 2000-2020 (Fuente: tabla 1)

Entre los años 2000 y 2020, se han registrado 360 bajas en total, de 45 especies de aves, correspondiendo 132 a buitres (*Gyps fulvus*), (el 36,7% del total). Los años en los que se ha registrado mayor mortandad (en todos los casos el buitre es la especie más perjudicada) son 2004 (43 colisiones) y 2002 (con 38).

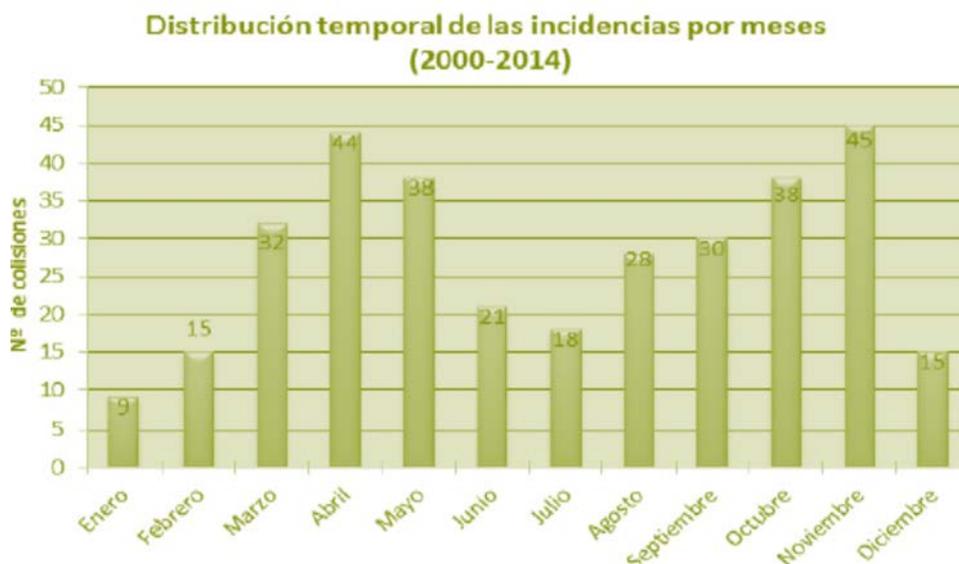
Figura 1. Colisiones totales en Elgea Urkilla. 2000-2014. Fuente: Informe correspondiente al año 2014.

Los picos de colisiones totales de primavera y otoño se explican por los movimientos migratorios de la alondra.

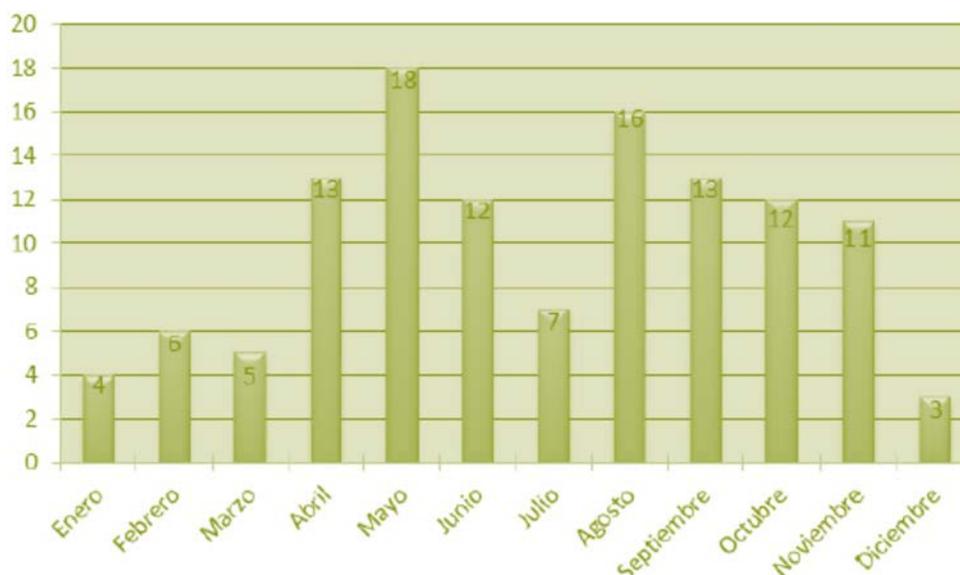
Figura 2. Colisiones totales de buitre leonado (2000-2014). Fuente: PVA del parque eólico de Elgea Urkilla. Informe correspondiente al año 2014.

En cuanto al buitre leonado presenta un patrón de accidentalidad bastante homogéneo a lo largo del año, con excepción del invierno, sin apenas hallazgos, lo que se explica en parte por el clima adverso que dificulta la realización de los muestreos en algunos años.

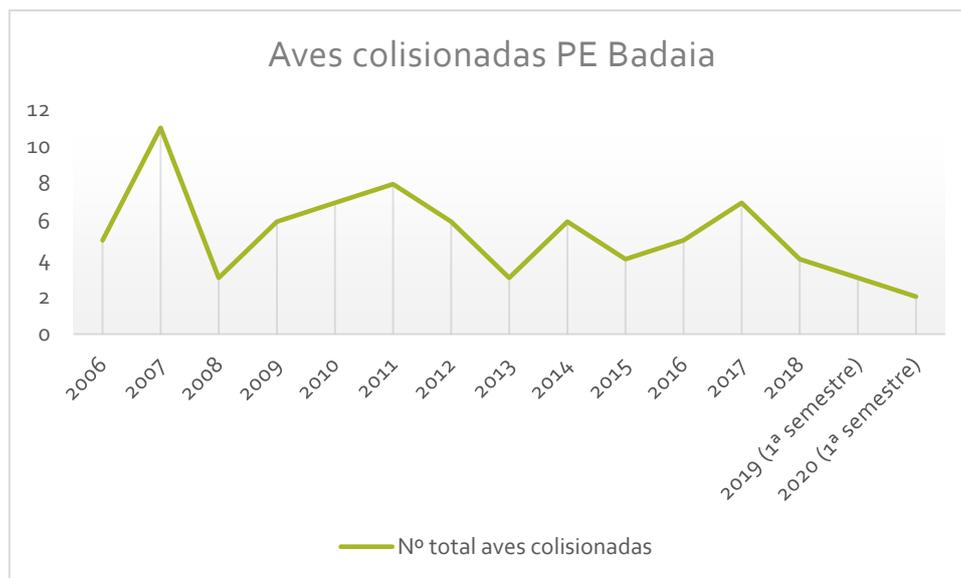
Gráfico 2. Nº total de aves colisionadas PE Badaia, periodo 2006-2020 (Fuente: tabla 2).

A lo largo del 2014, se estima la colisión de al menos 6,5 quirópteros dentro del área de muestreo. En los años 2012 y 2013 no se estimó la mortalidad de murciélagos al no haberse detectado ningún ejemplar.

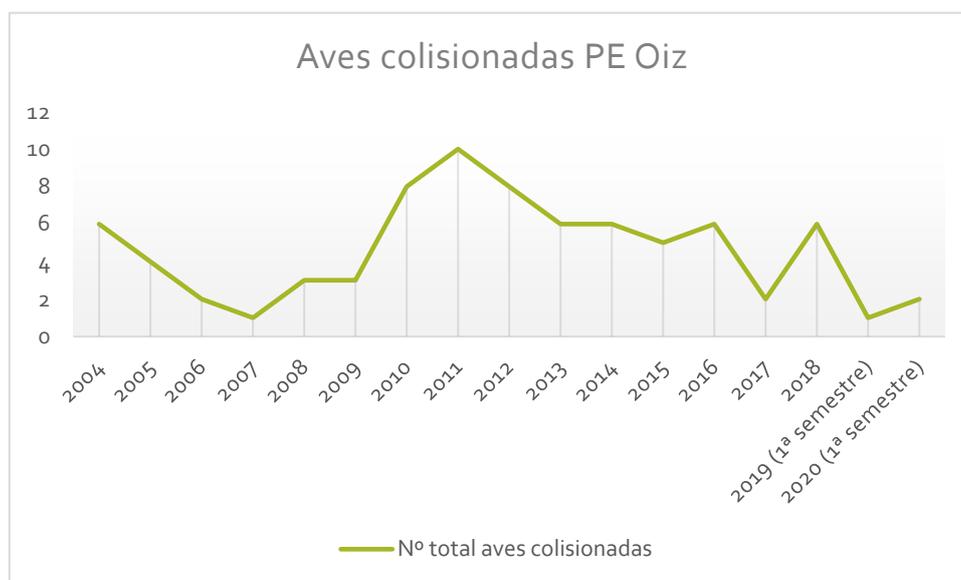
Gráfico 3. Nº total de aves colisionadas PE Oiz, periodo 2004-2020 (Fuente: tabla 3)

En total se han localizado 78 ejemplares de aves siniestradas, de las que colisionados, de los que el 33% (26 individuos) se corresponden con buitres leonados (*Gyps fulvus*). La segunda especie con mayor número de colisiones es la alondra común (*Alauda arvensis*) con el 11,6% de las colisiones registradas seguida del zorzal charlo (*Turdus viscivorus*) con el 5,1%. Destaca la baja de 1 milano real, especie catalogada En Peligro de Extinción.

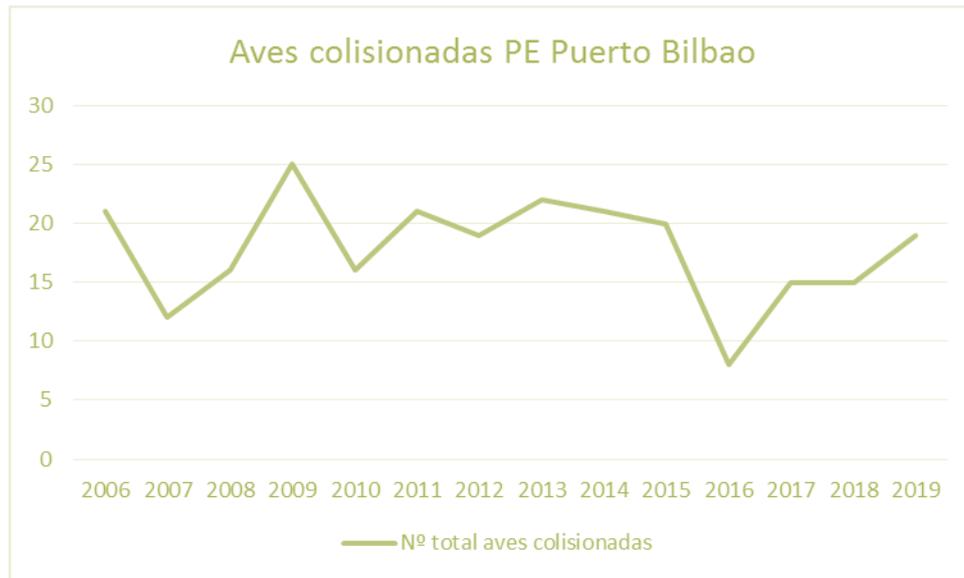
Gráfico 4. Nº total de aves colisionadas PE Puerto Bilbao, periodo 2004-2020 (Fuente: tabla 6)

Los informes del PVA, hasta el año 2010-2011 no estiman mortalidades, solo aportan datos de aves siniestradas. A partir del informe del año 2010-2011 se empiezan a estimar las mortalidades, tomando en consideración el número de aves accidentadas que pueden caer al mar.

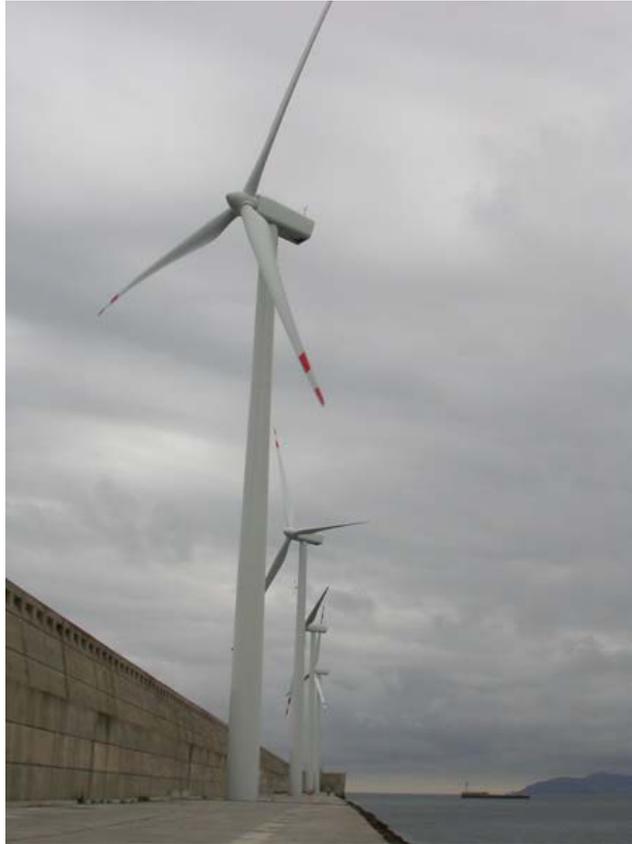
Como medida para minimizar el riesgo sobre las aves se han pintado las aspas de los aerogeneradores con bandas rojas.
