**INFORME DE SITUACIÓN AMBIENTAL EN
EL PARQUE EÓLICO DE ELGEA-URKILLA
AÑO 2.007**

FEBRERO 2008

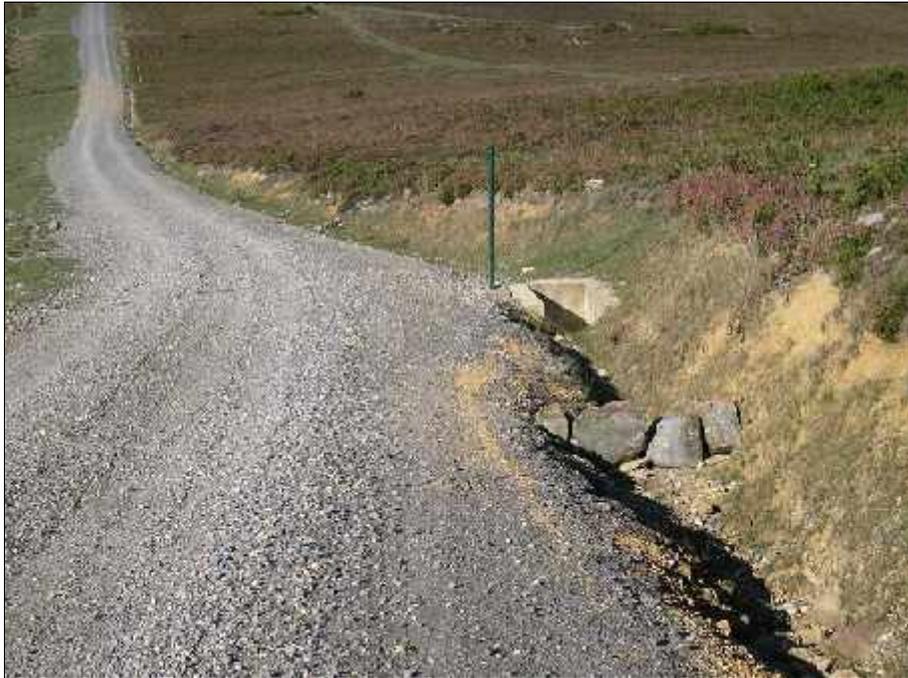
Ejemplo de las piedras colocadas en las cunetas más conflictivas a modo de defletores.

Además de estos trabajos se colocaron una serie de barreras-deflectores de piedra en la cuneta de una de las zonas de mayor pendiente del parque eólico con el objetivo de minimizar los efectos de la erosión en esa zona. La eficacia de la medida adoptada tendrá que ser valorada después de que haya precipitaciones de importancia (ver anexo fotográfico).

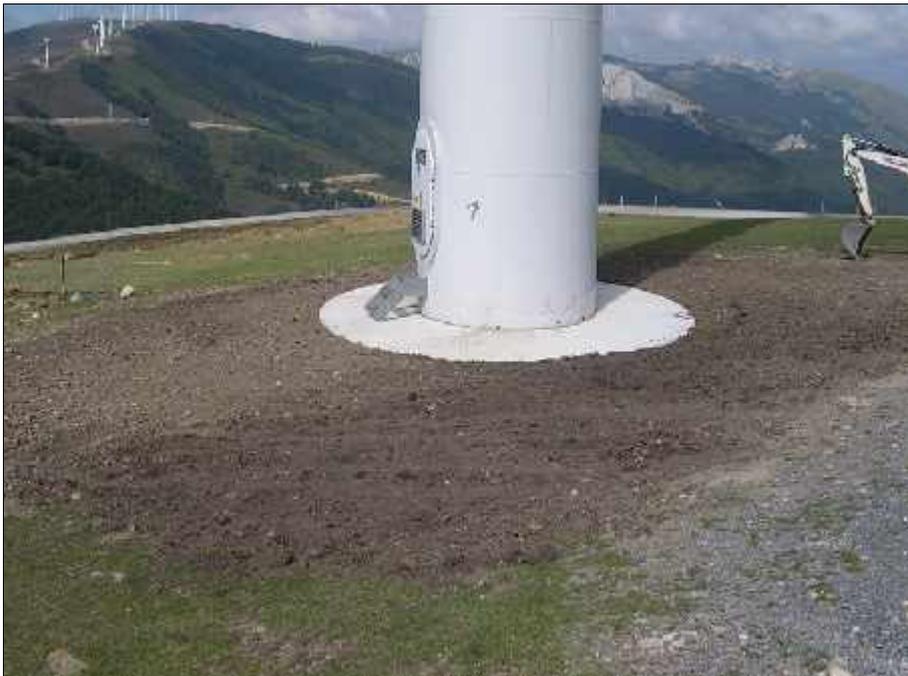
Restauración del entorno del aerogenerador nº 51 del parque eólico de Urkilla

- Restauración y sembrado del entorno del aerogenerador nº51 tras las obras efectuadas para su reparación

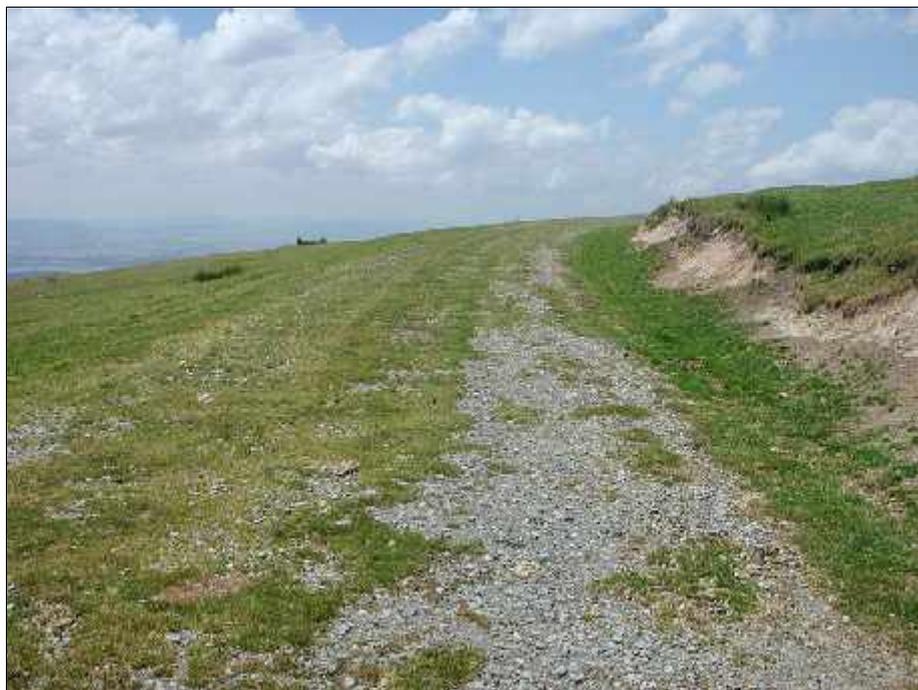
Ejemplo de colonización por parte de las herbáceas del firme de los caminos internos de menor uso.

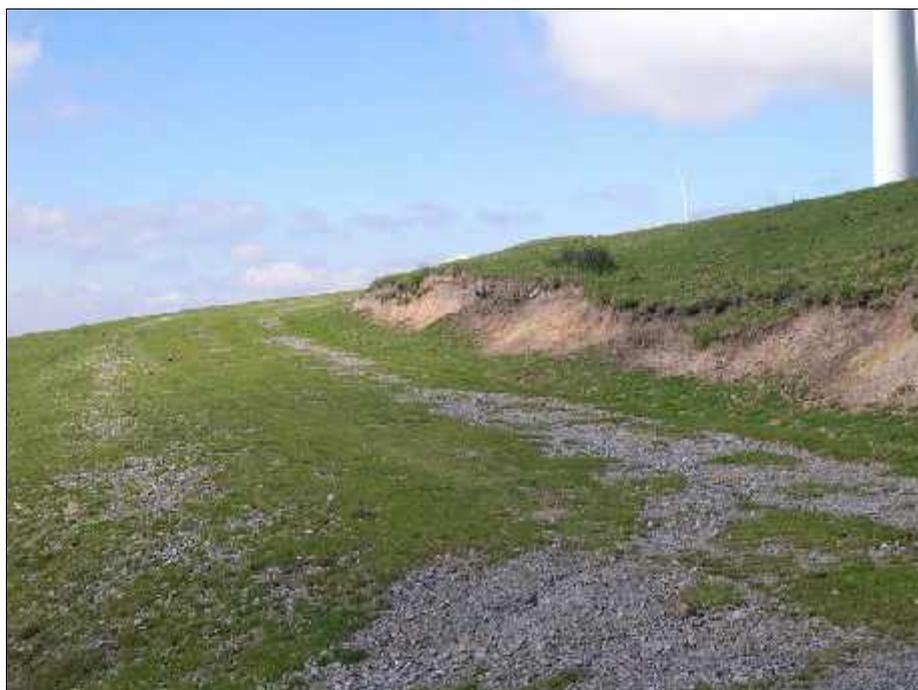
Ramal de acceso al aerogenerador nº53 del parque eólico de Urkilla

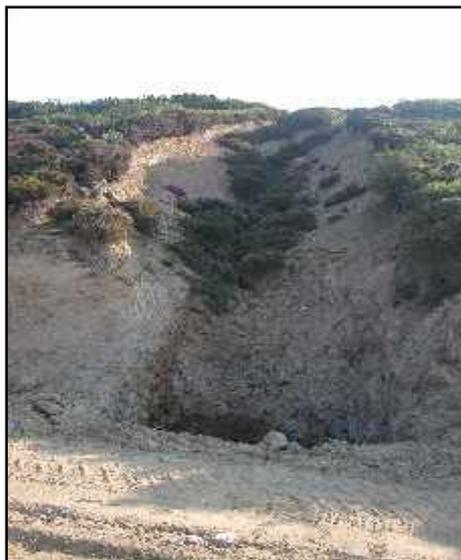
EVOLUCIÓN DE LA CÁRCAVA EXISTENTE EN EL MONTE ARTÍA DESDE LA EJECUCIÓN DEL PARQUE EÓLICO.

Antes de la construcción del parque.

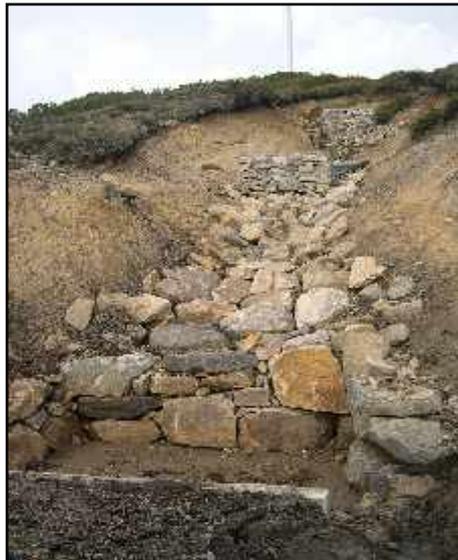
Fase de ejecución de escolleras y gaviones.

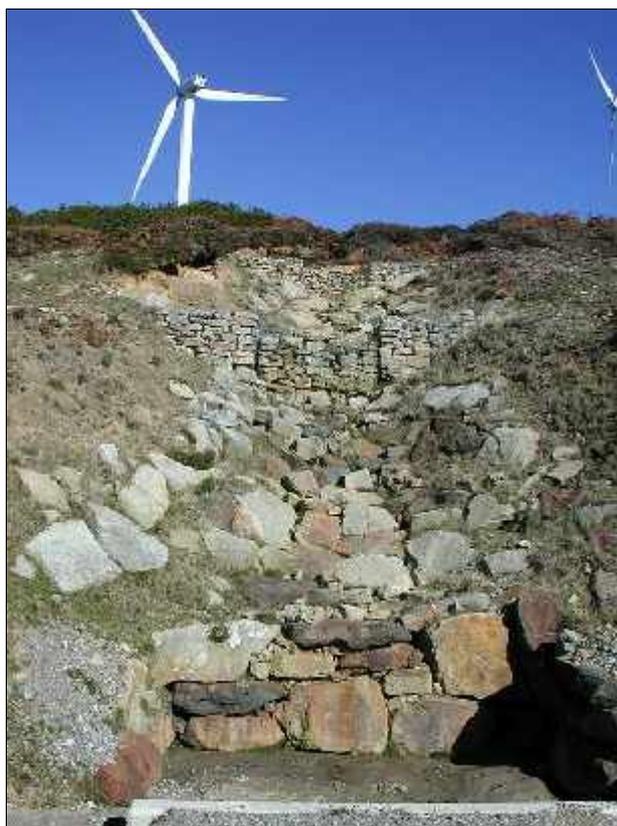
Estado actual de la cárcava

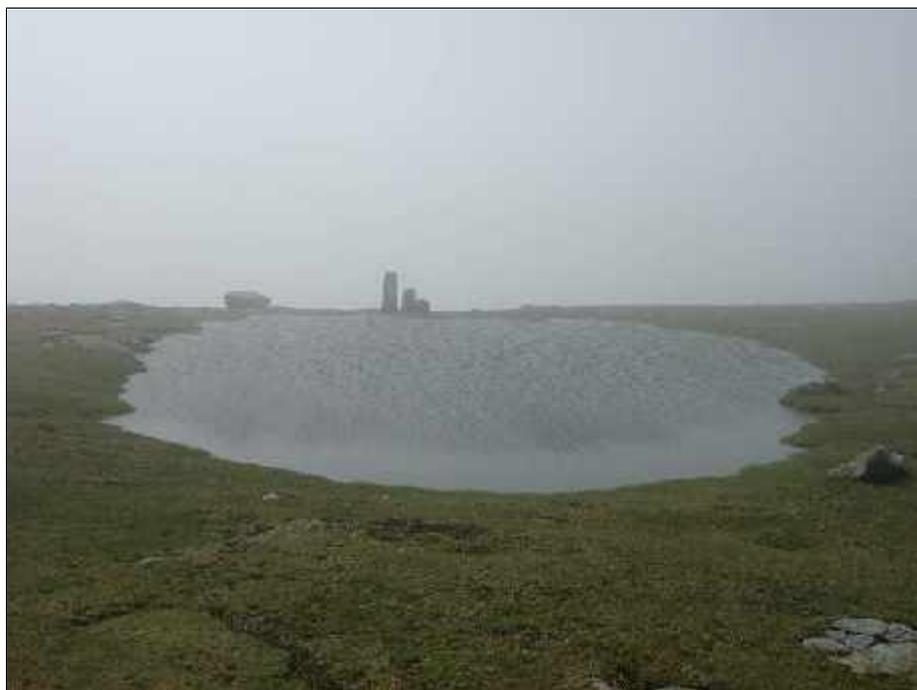
Charca que fue protegida en la fase de construcción del parque eólico de Elgea (año 2000) ubicada entre los aerog. nº 25 y 26 (fotografía tomada en abril de 2007)
