**INFORME DE SITUACIÓN AMBIENTAL EN EL PARQUE EÓLICO
DE ELGUEA-URKILLA
AÑO 2.009**

MARZO DE 2010

**PROGRAMA DE VIGILANCIA AMBIENTAL
PARQUE EÓLICO “Elgea-Urkilla” (ARABA-ÁLAVA).**

Fase de funcionamiento - Informe Final – Año 2009

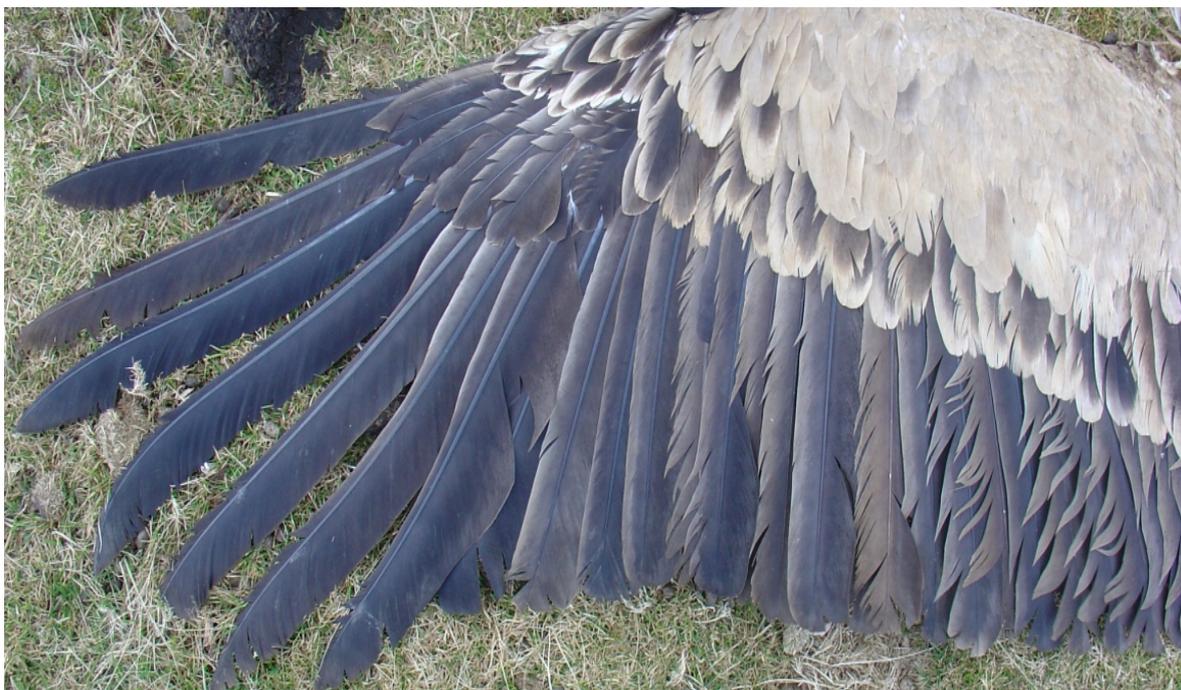
Datación de un Buitre Leonado (Gyps fulvus) en el Parque Eólico de Elgea-Urkilla. Edad: 3 años.

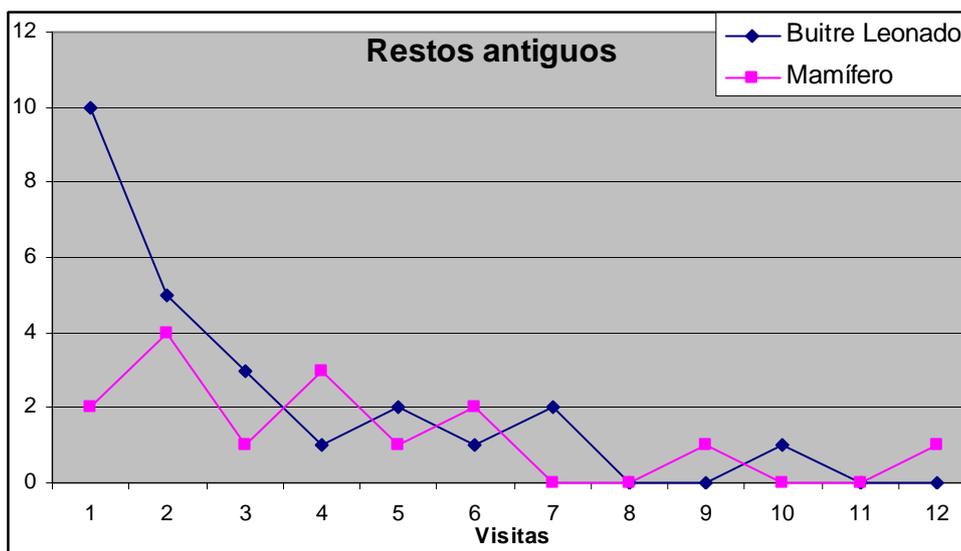
Se muestra en la siguiente gráfica los restos antiguos que se han retirado de las instalaciones, separando los restos de Buitre Leonado de los de diversos mamíferos (oveja, jabalí o vaca).

El registro de la retirada de restos antiguos se aplicará en los estudios de detectabilidad y permanencia para las especies de gran tamaño, ya que resultarán útiles para minimizar los errores en la estima de mortalidad del Parque Eólico de Elgea-Urkilla.

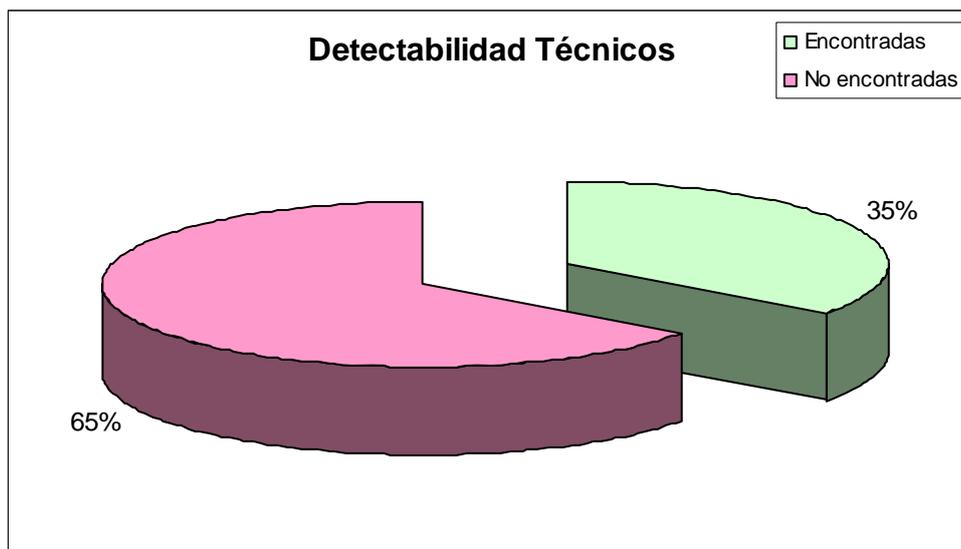
Se presenta a continuación un primer análisis gráfico de la detectabilidad obtenida en el Parque Eólico Elgea-Urkilla.

De las 20 codornices distribuidas se localizaron 7, por lo que fueron encontrados el 35 % de los ejemplares dispuestos.

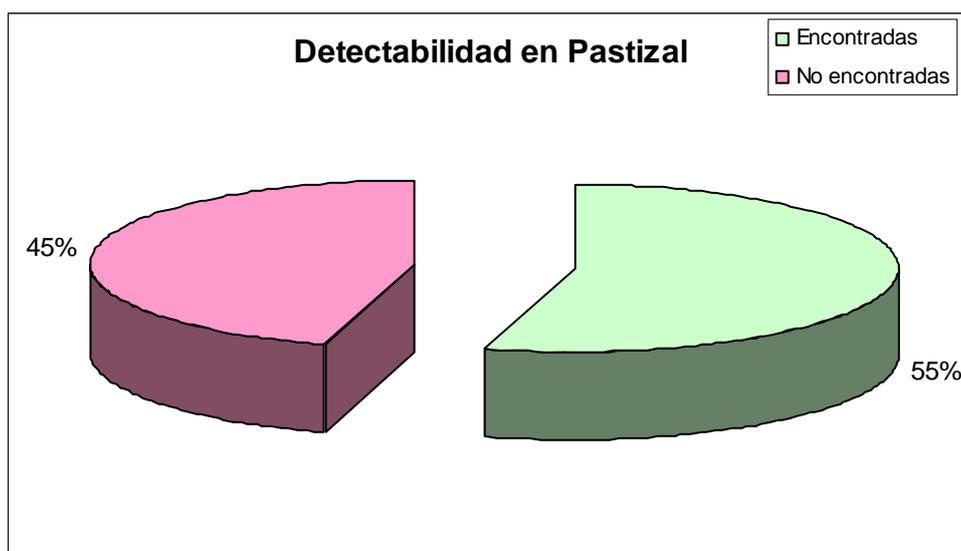
Sobre Pastizal se han localizado el 55 % de los ejemplares existentes.

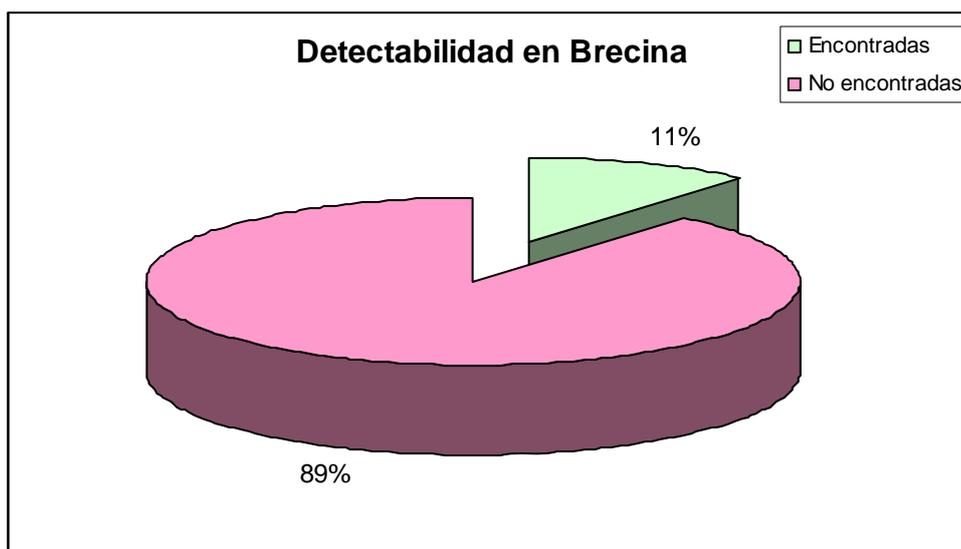
Sobre brecina se han localizado el 11 % de los ejemplares existentes.

Se observan diferencias muy evidentes en los dos ambientes existentes, por lo que se decide estimar el porcentaje de “pastizal” y “brecina” (ver apartado 3.1.2.1) en las áreas de prospección de cada aerogenerador del Parque Eólico Elgea-Urkilla.

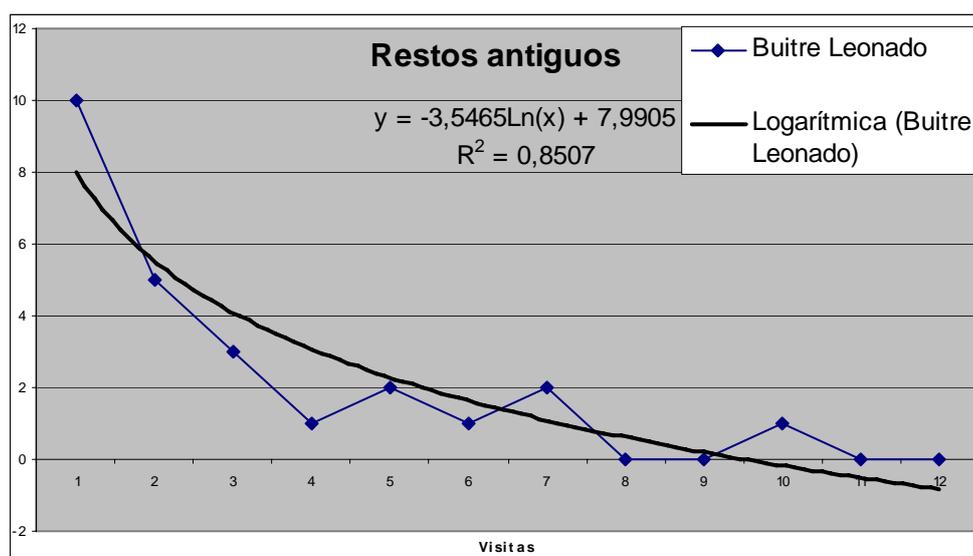
Para las especies de gran tamaño, por ejemplo Buitre Leonado (*Gyps fulvus*), se toma como referencia la siguiente gráfica:

En ella se representan los restos antiguos de Buitre Leonado localizados y retirados de las instalaciones del Parque Eólico, a medida que se desarrollaron las visitas pertenecientes al primer semestre de 2009. Además, se incluye la línea de tendencia logarítmica que muestra cómo se van retirando los restos a lo largo del tiempo. Como se puede apreciar, parece que a lo largo de los primeros seis meses de seguimiento se han encontrado todos los restos antiguos que se hallaban dentro del área de prospección.

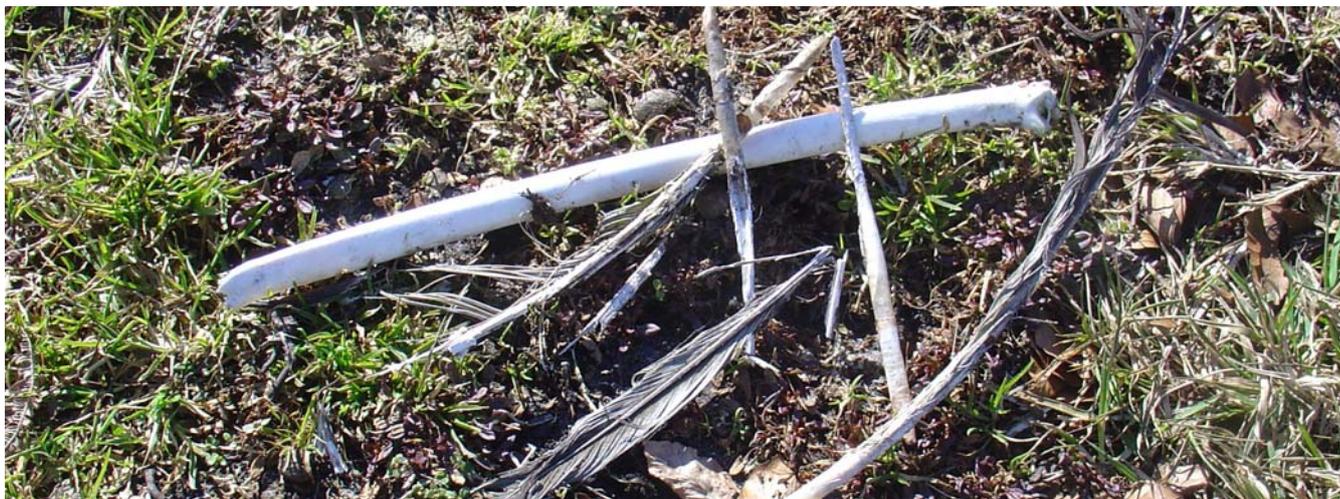
Hay que tener en cuenta que los restos antiguos se corresponden con algún hueso suelto o una pequeña agrupación de plumas, no siendo la detectabilidad de estos restos igual a la de un ejemplar entero de una gran ave.

Restos muy antiguos de Buitre Leonado.

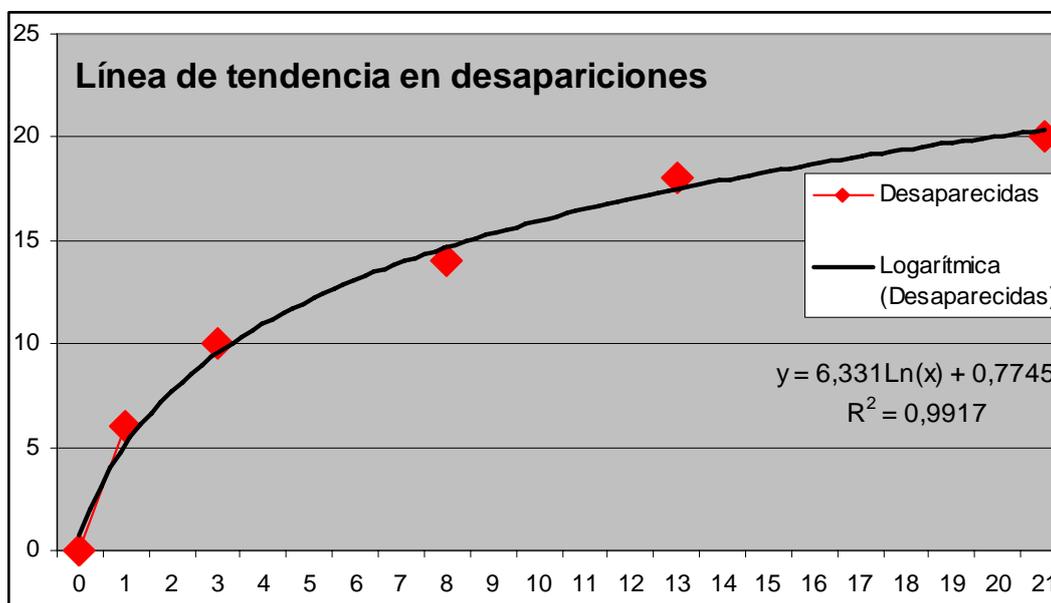
Se presenta a continuación una gráfica donde quedan reflejadas las desapariciones en el día a día de las codornices dispuestas, así como la línea de tendencia tipo logarítmica y el valor de R^2 .

En la siguiente tabla se muestran los porcentajes de desaparición diarios para el Parque Eólico de Elgea-Urkilla, calculados según la fórmula obtenida de la línea de tendencia, representada en la anterior gráfica.

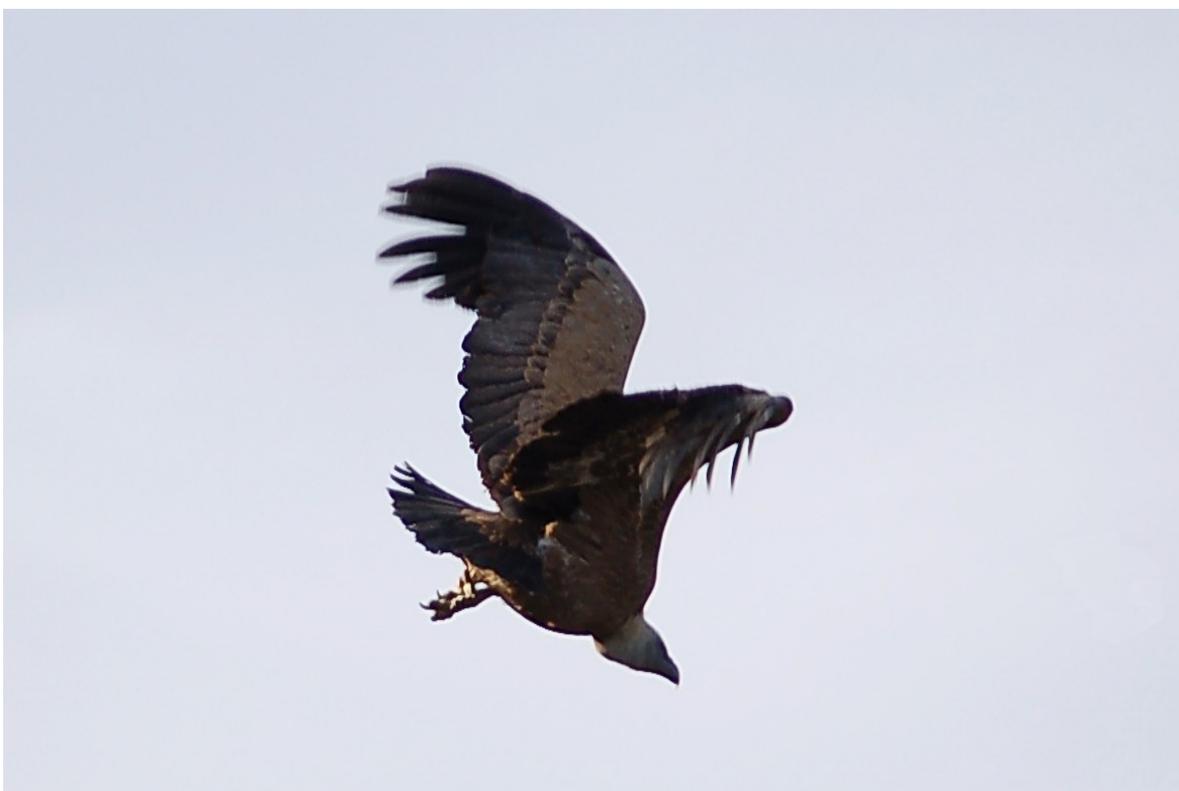
Además, se han tomado como prioritarios los datos de Buitre Leonado (*Gyps fulvus*), una de las especies que mayor número de colisiones registra, intentando localizar los corredores más habituales y, por lo tanto, las zonas más peligrosas para la especie.

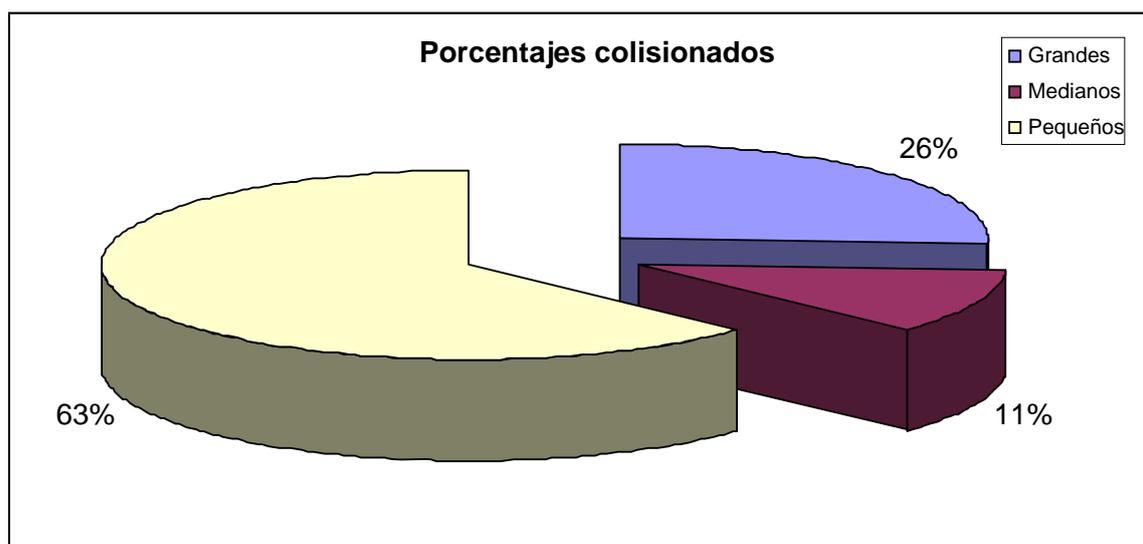
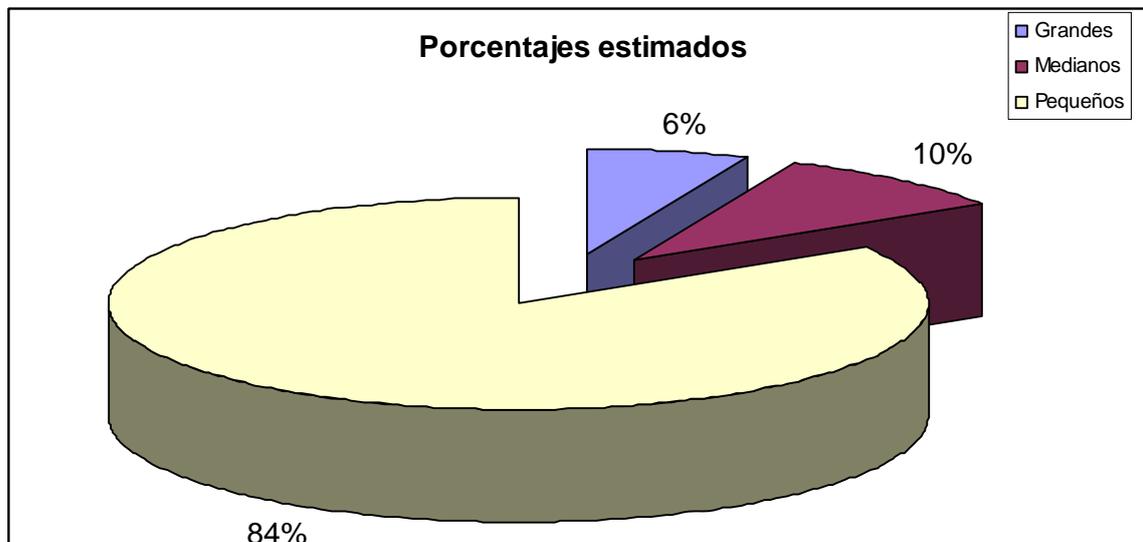
En las siguientes gráficas se pueden ver los porcentajes de aves colisionadas y estimadas separadas por tamaños.

Los porcentajes que resultan de la estima de la mortalidad de aves, separadas en grupos en relación con su tamaño (grandes, medianas y pequeñas), divergen de forma considerable al ser comparados con los datos registrados en campo, debido principalmente a que la dificultad de detección aumenta notablemente en ejemplares de pequeño tamaño. De esta manera, pasamos del 63 al 84 % en especies de pequeñas y a la inversa ocurre en las grandes aves donde se pasa de un 26 a un 6% del total. Las aves de mediano tamaño mantienen unos porcentajes similares entre los cadáveres encontrados y el número resultante tras la estima respecto del total.

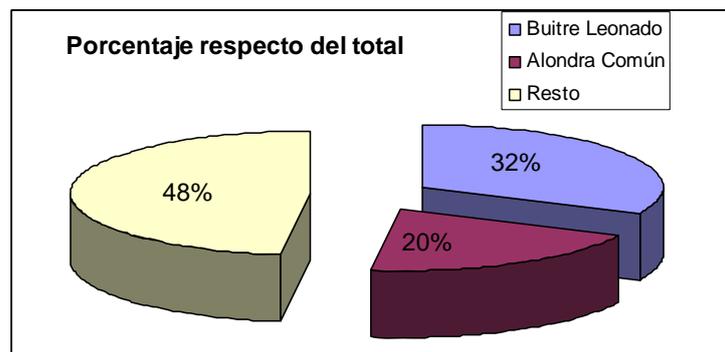
Las colisiones de Buitre Leonado representan el 32 % de total de las colisiones y la Alondra Común el 19,8 %, ascendiendo entre las 2 a más de la mitad de las incidencias registradas en el Parque Eólico de Elgea-Urkilla. Como se puede observar en la siguiente gráfica.

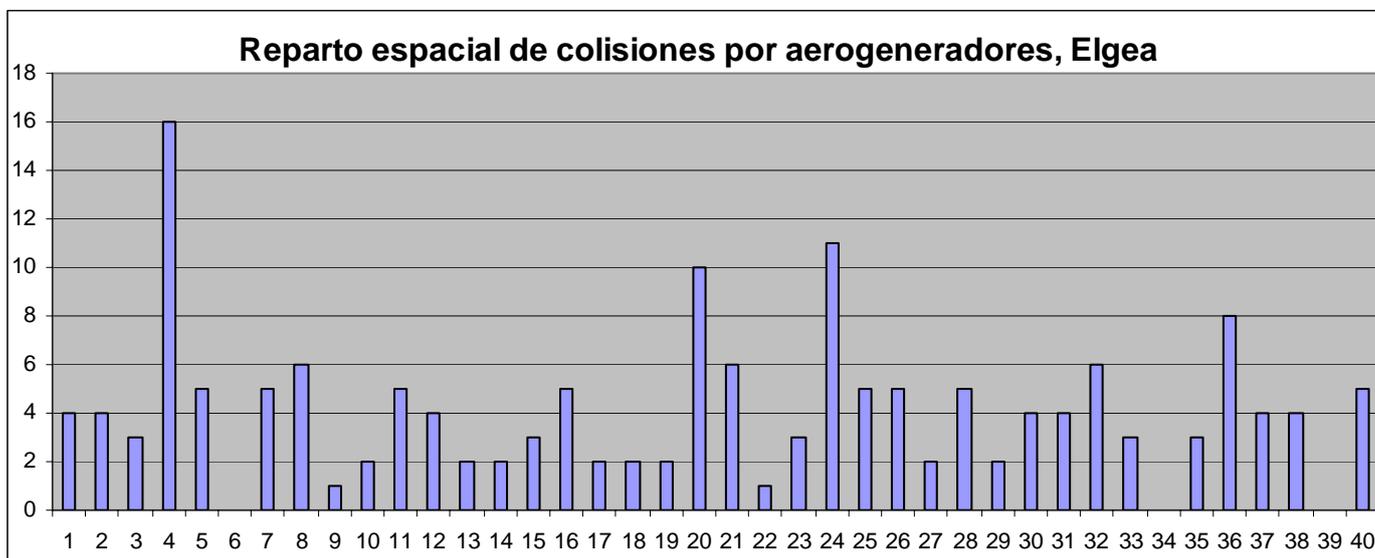
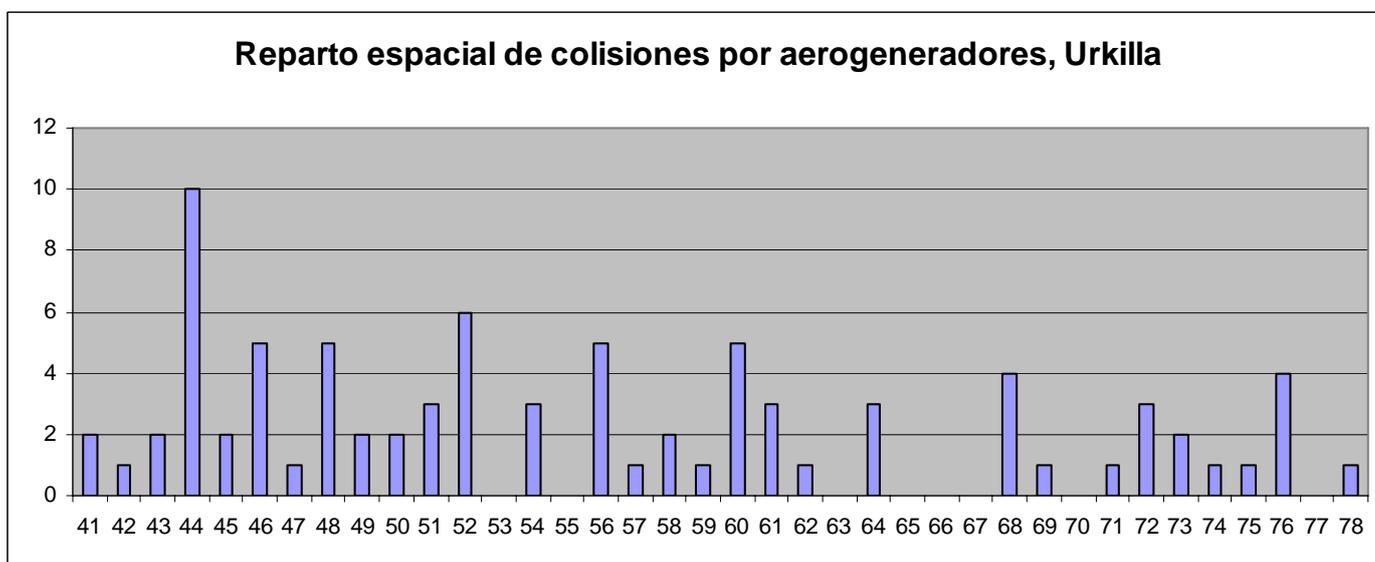
En las siguientes gráficas se reflejan las zonas con mayor o menor aglomeración de incidencias, incluyendo el total de las colisiones localizadas.

Como se puede observar las incidencias registradas desde el año 2000 se reparten de una manera casi uniforme a lo largo de las instalaciones del Parque Eólico de Elgea-Urkilla, salvo por determinados aerogeneradores que acumulan un número mayor de colisiones como se ha reflejado anteriormente. Los molinos de la Sierra de Elgea han

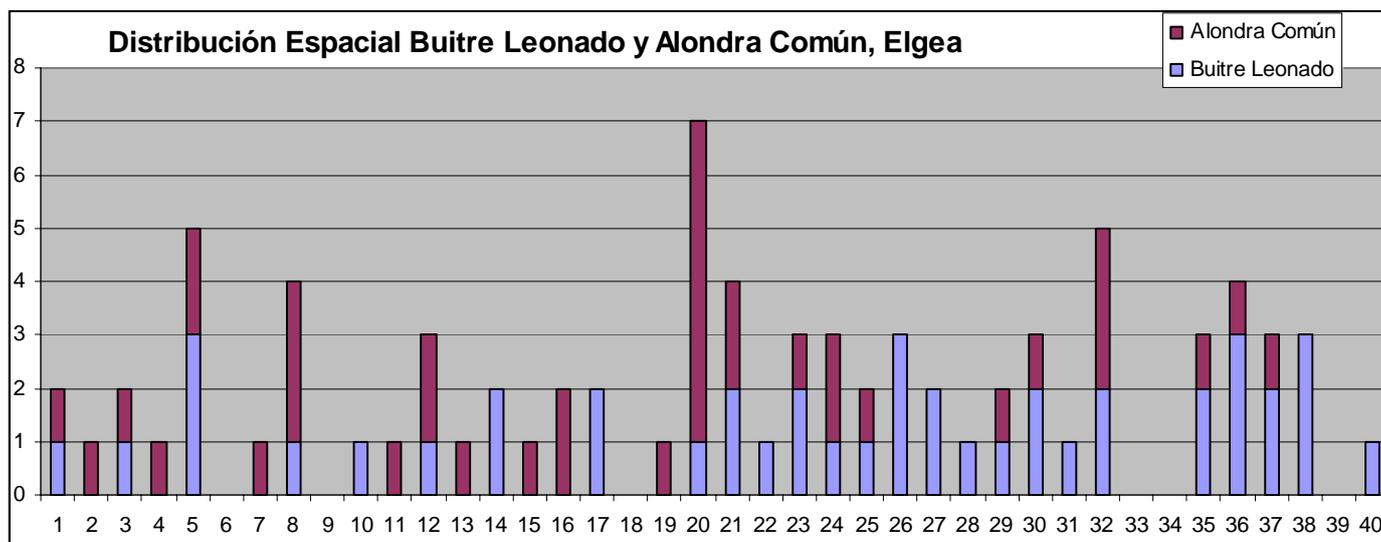
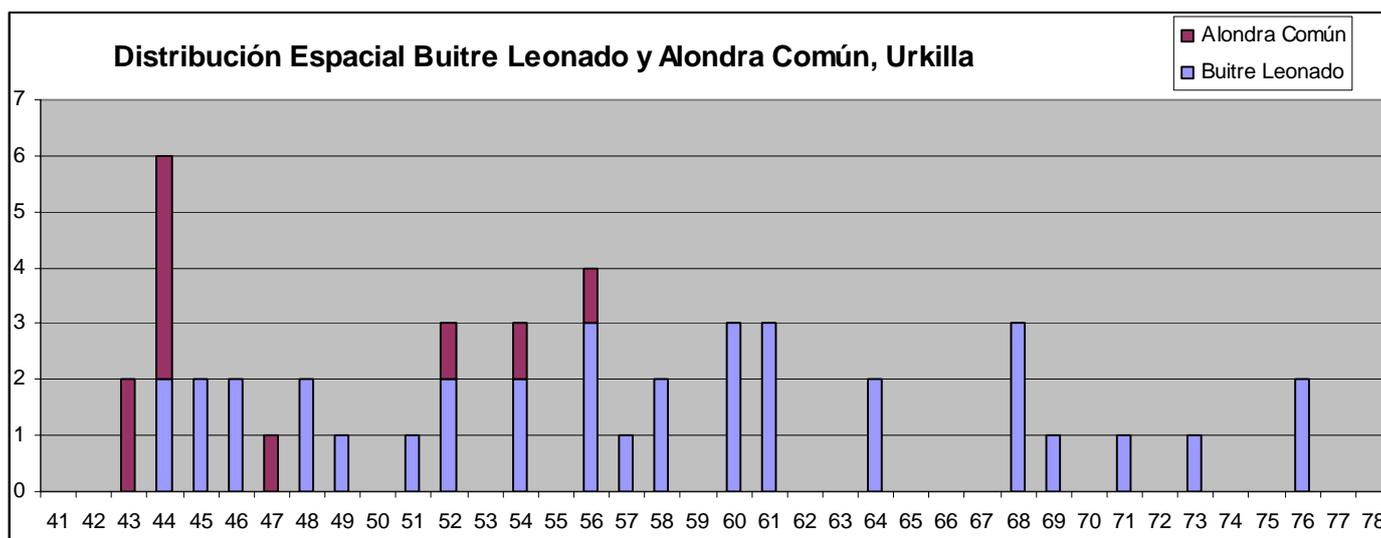
A continuación, se muestra una gráfica que representa la distribución espacial de las colisiones de las dos especies que mayor número de incidencias registran, el Buitre Leonado (*Gyps fulvus*) y la Alondra Común (*Alauda arvensis*).

De los 78 aerogeneradores que componen el Parque Eólico de Elgea-Urkilla 45 de ellos han registrado, al menos, una incidencia de Buitre Leonado (*Gyps fulvus*), lo que supone el 57,7 % del total de los aerogeneradores, de estos 8 molinos han registrado 3 colisiones, los molinos números 5, 26, 36, 38, 56, 60, 61 y 68.

De la misma manera, se han registrado colisiones de Alondra Común (*Alauda arvensis*) en 31 aerogeneradores, lo que supone el 39,7 % del total. Aunque si separamos ambas Sierras únicamente el 20 % de las incidencias se corresponden con Urkilla.

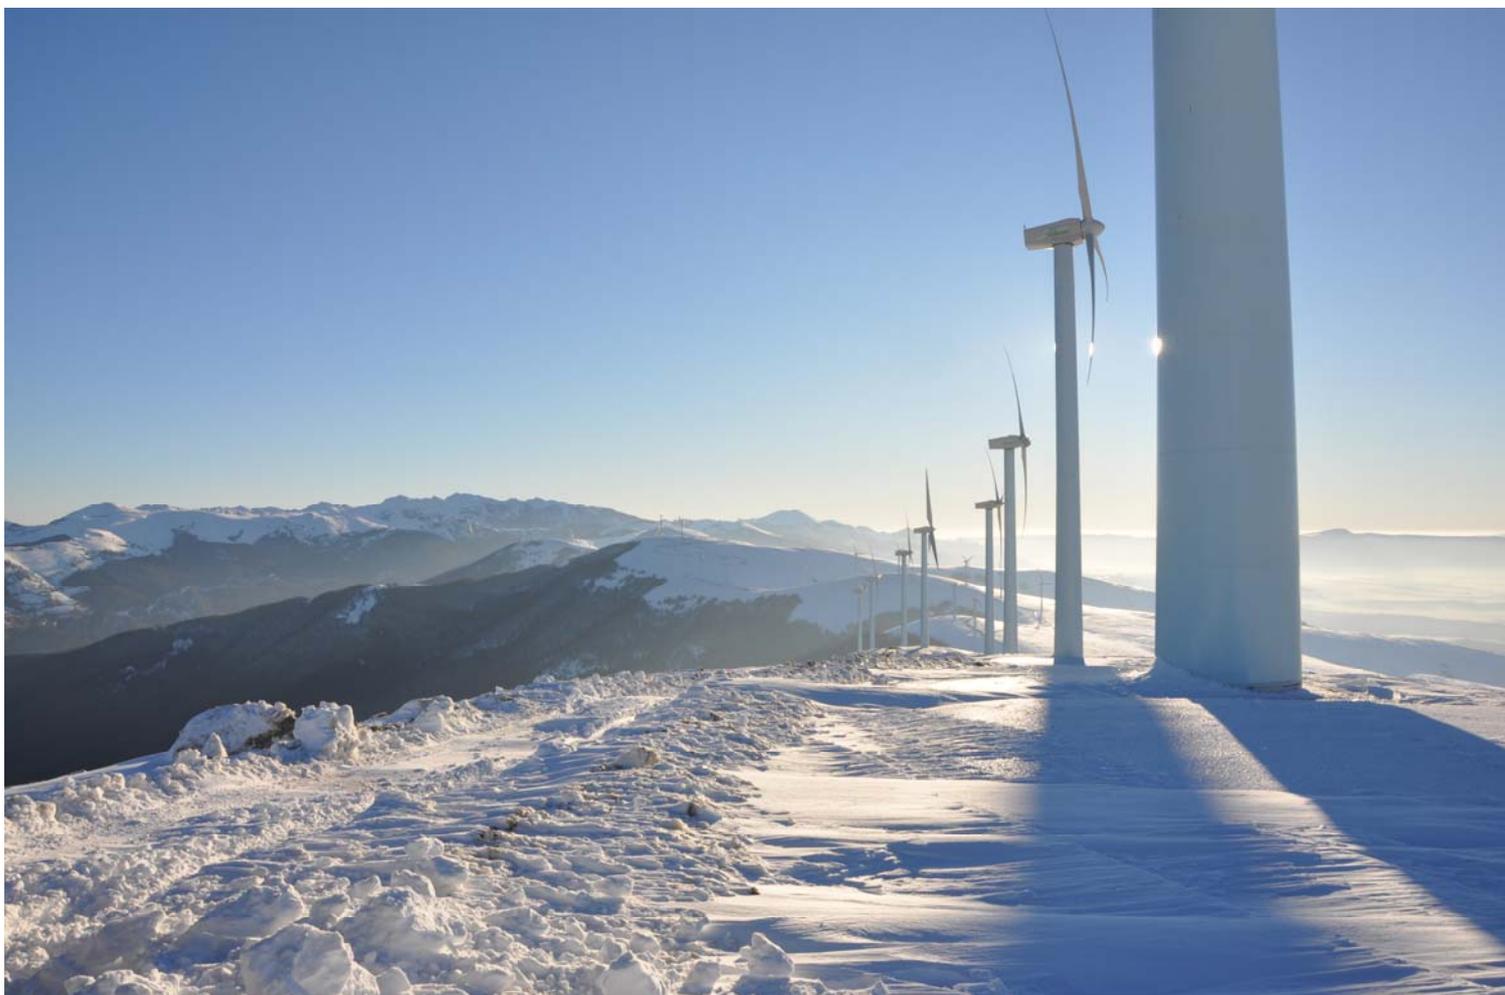
El molino que mayor número de colisiones de Alondra Común ha registrado es el número 20 con 6 cadáveres encontrados, seguido del aerogenerador número 44 en el que se localizaron 4 ejemplares colisionados.

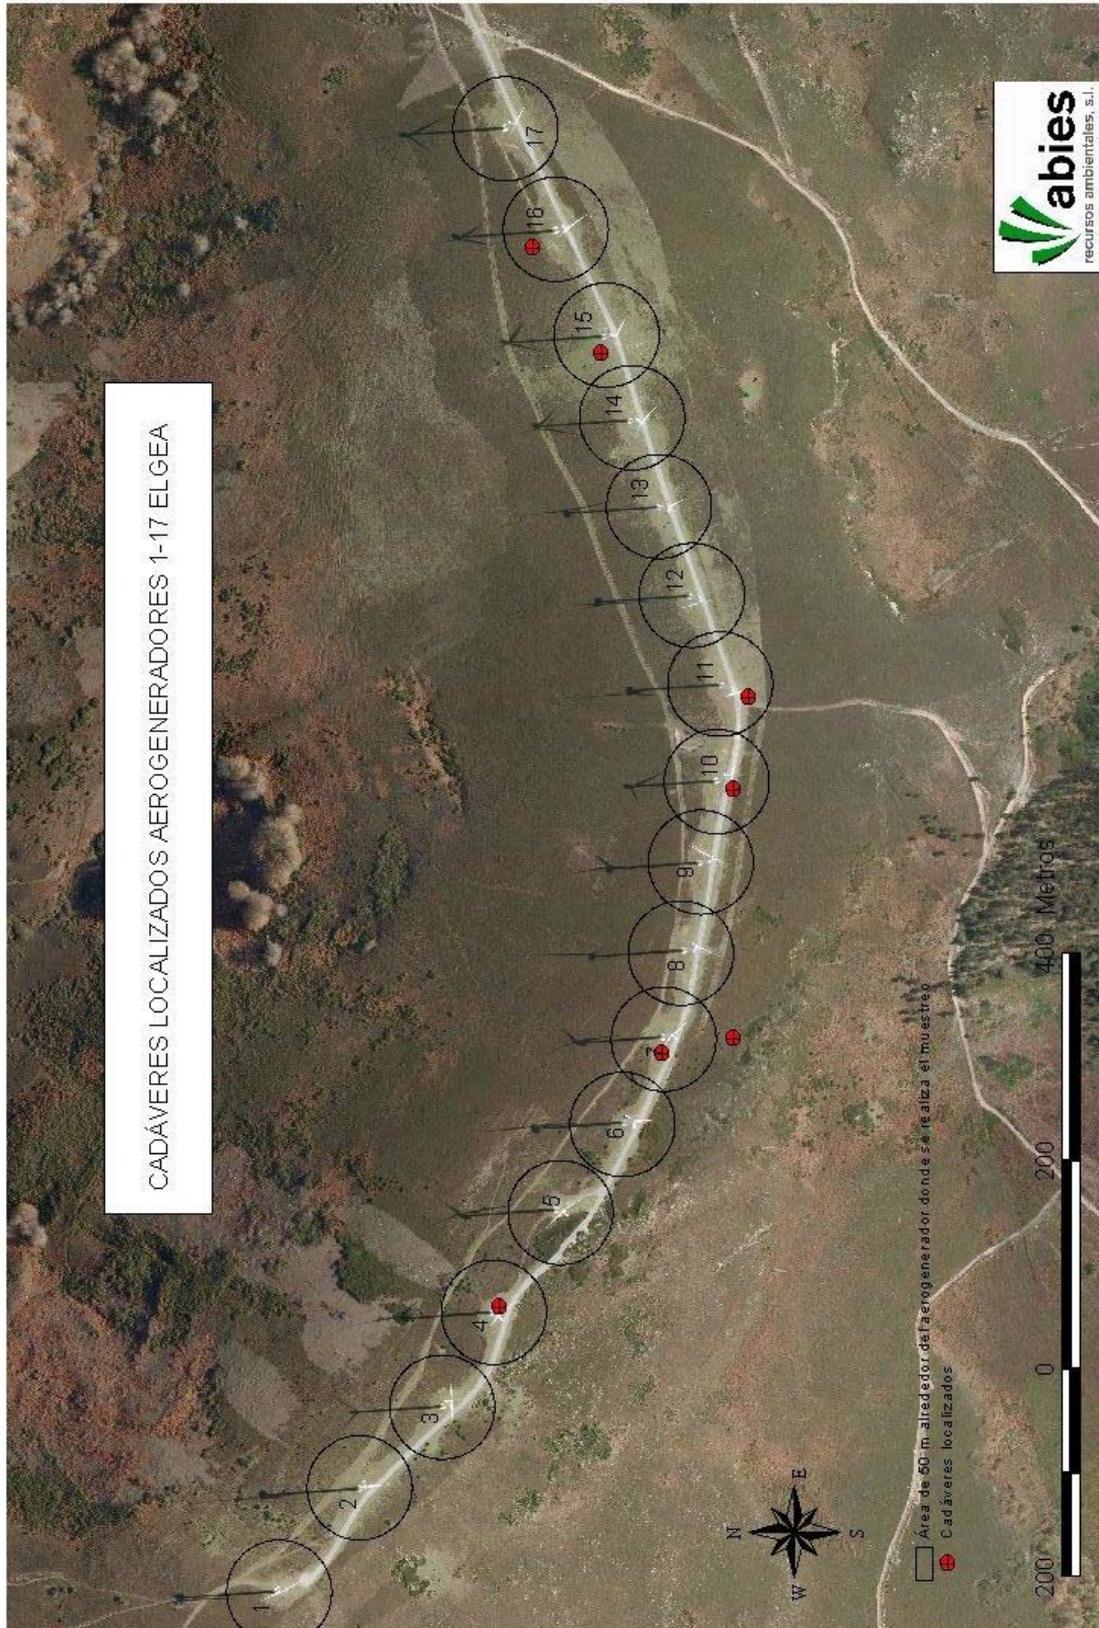
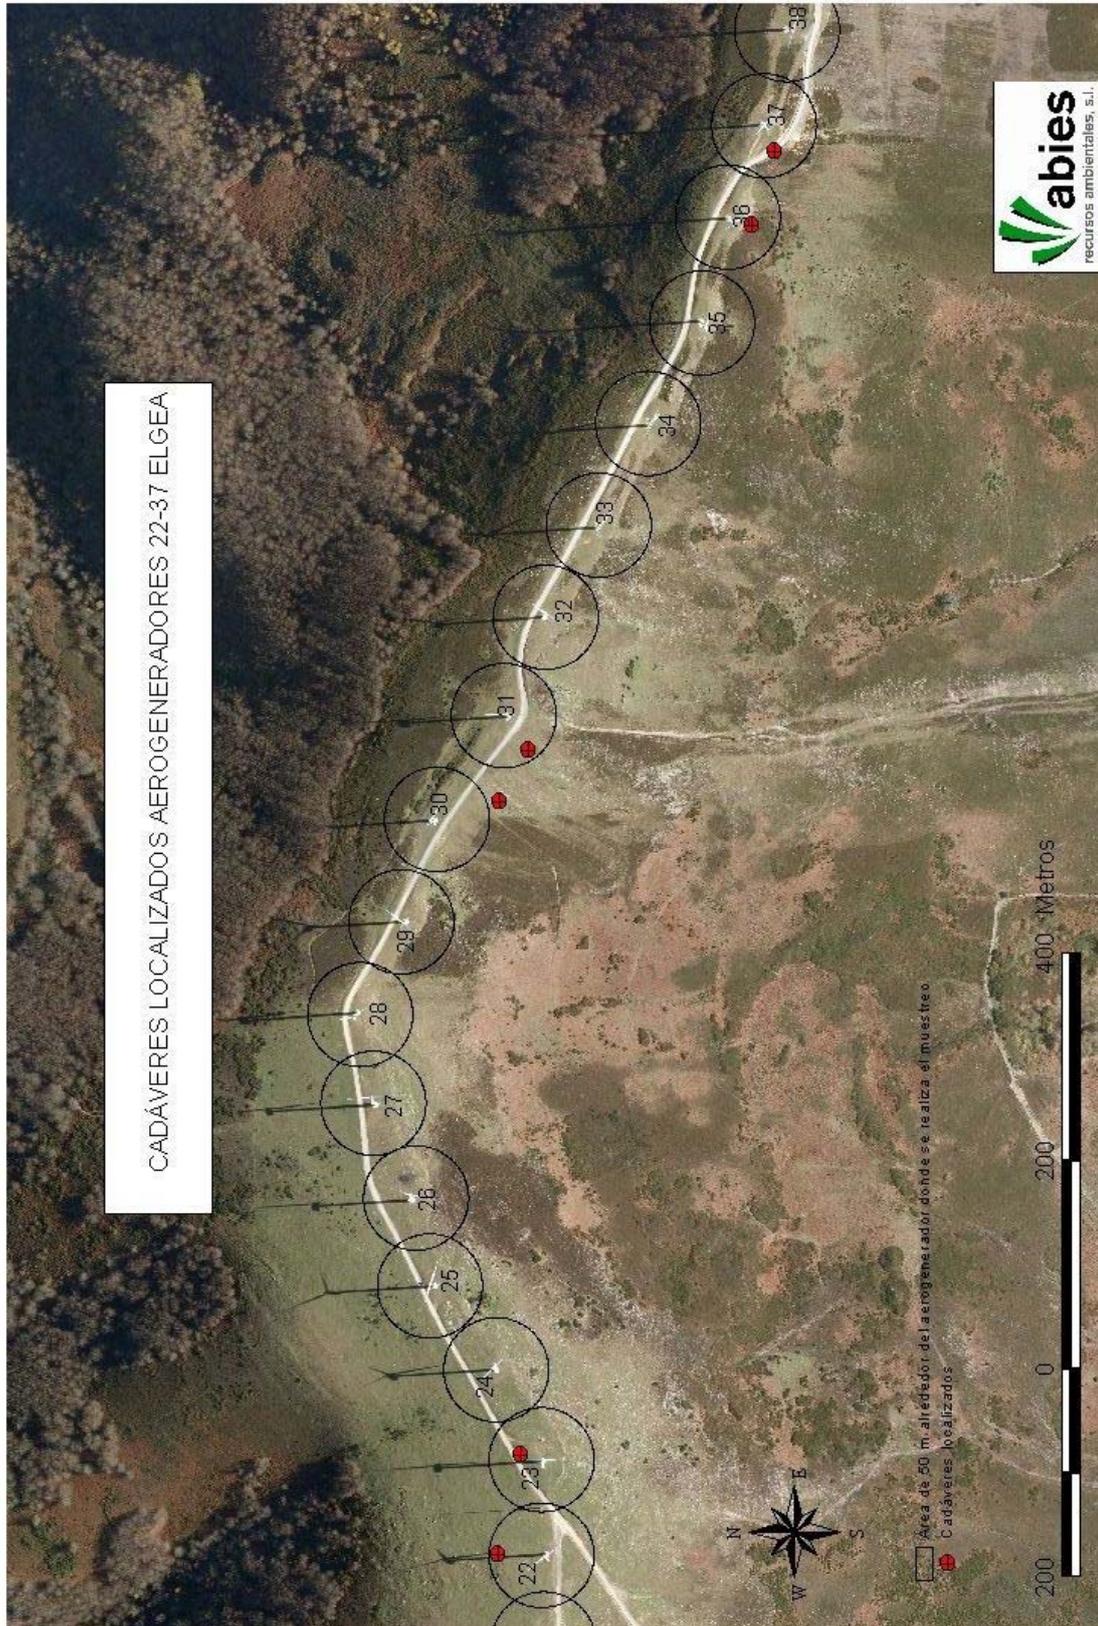
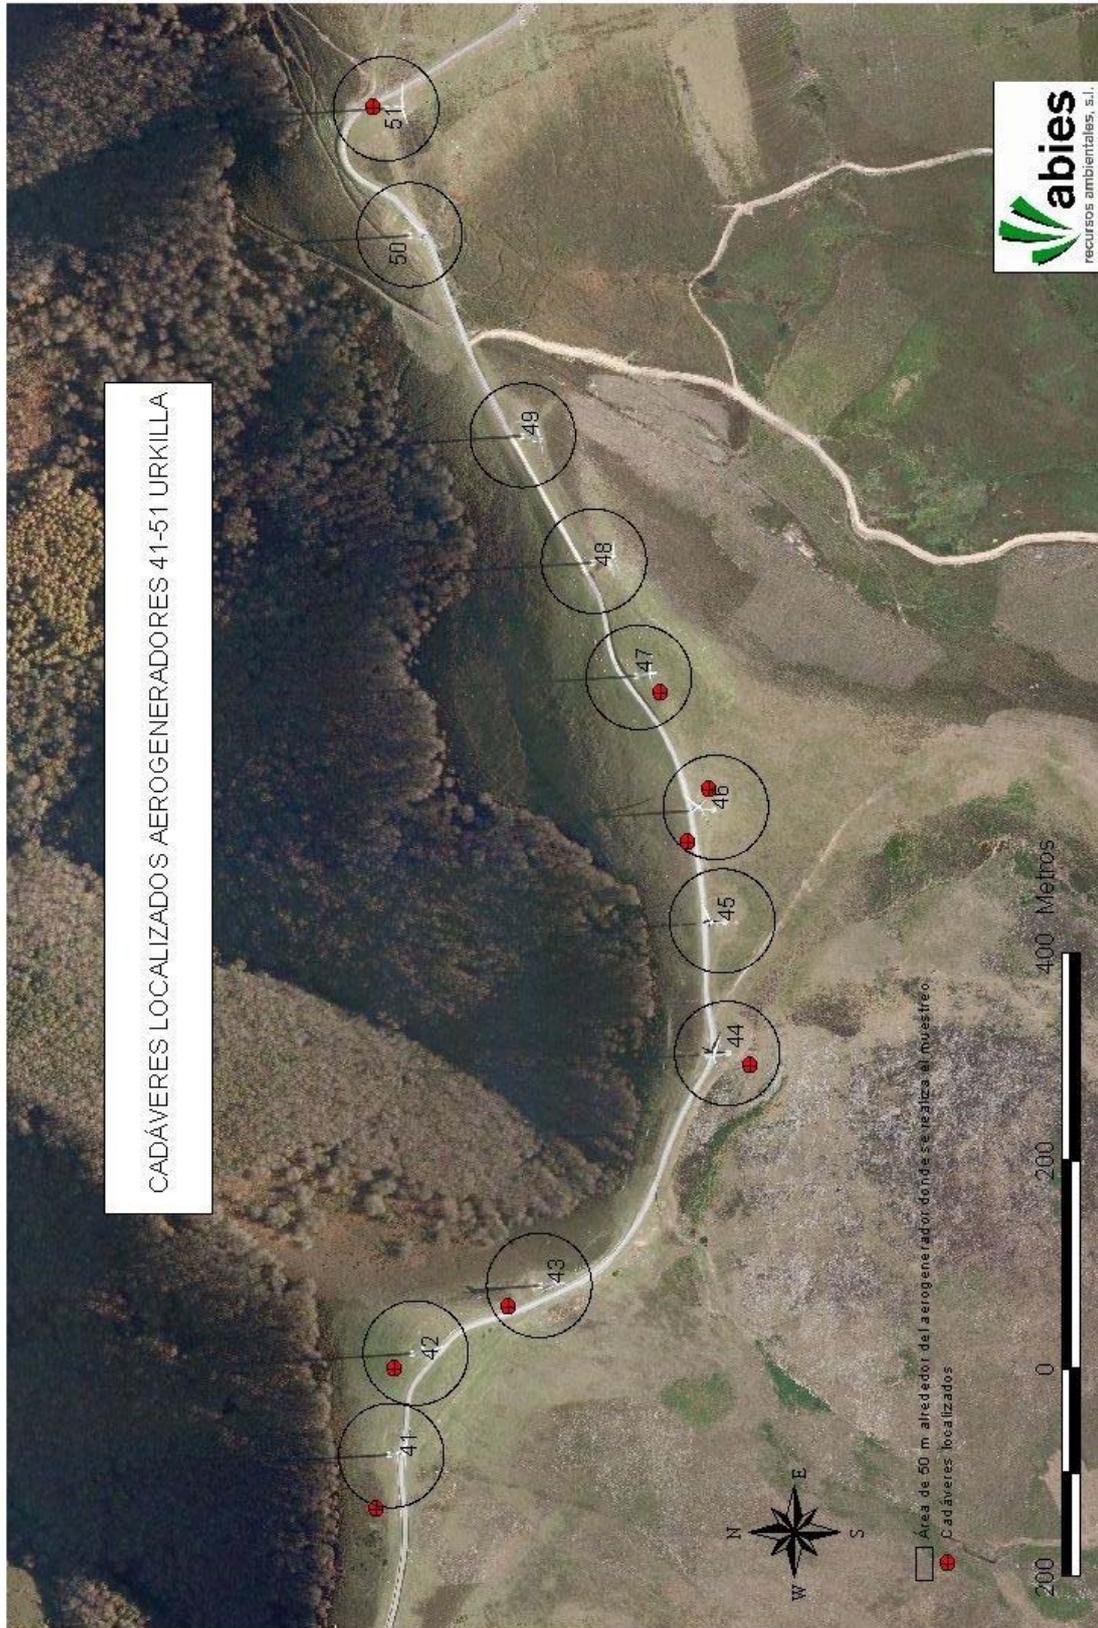
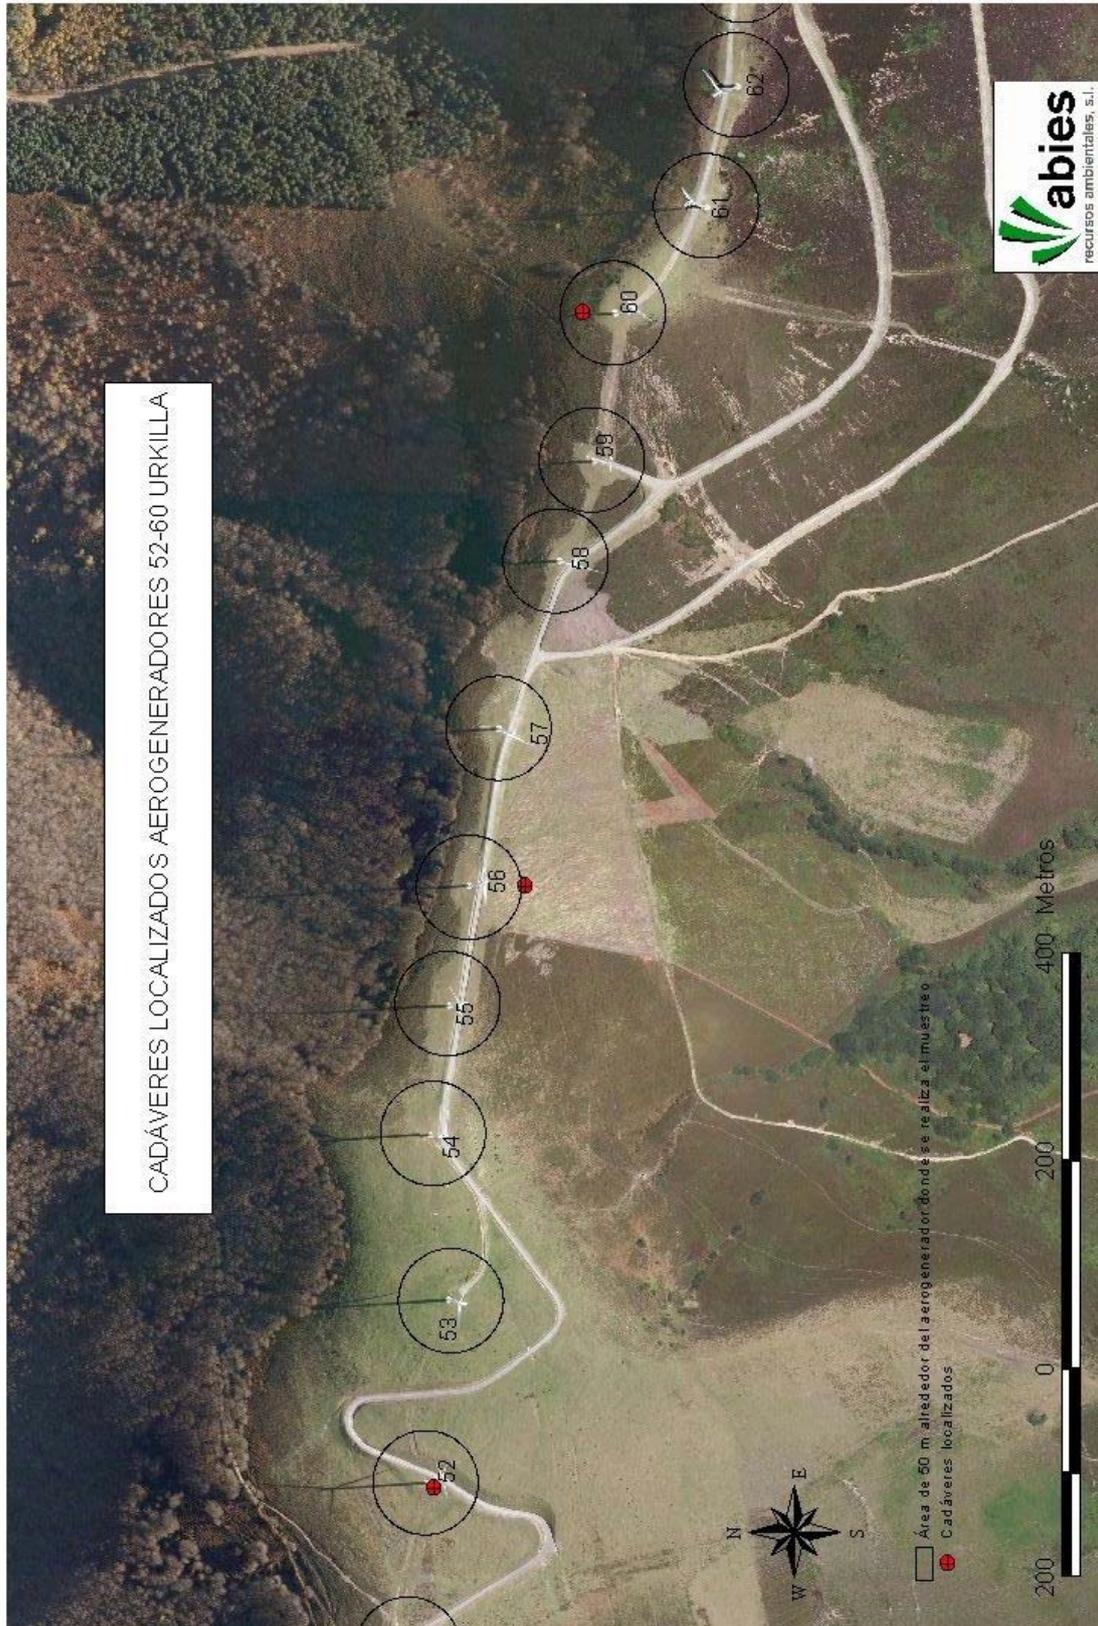
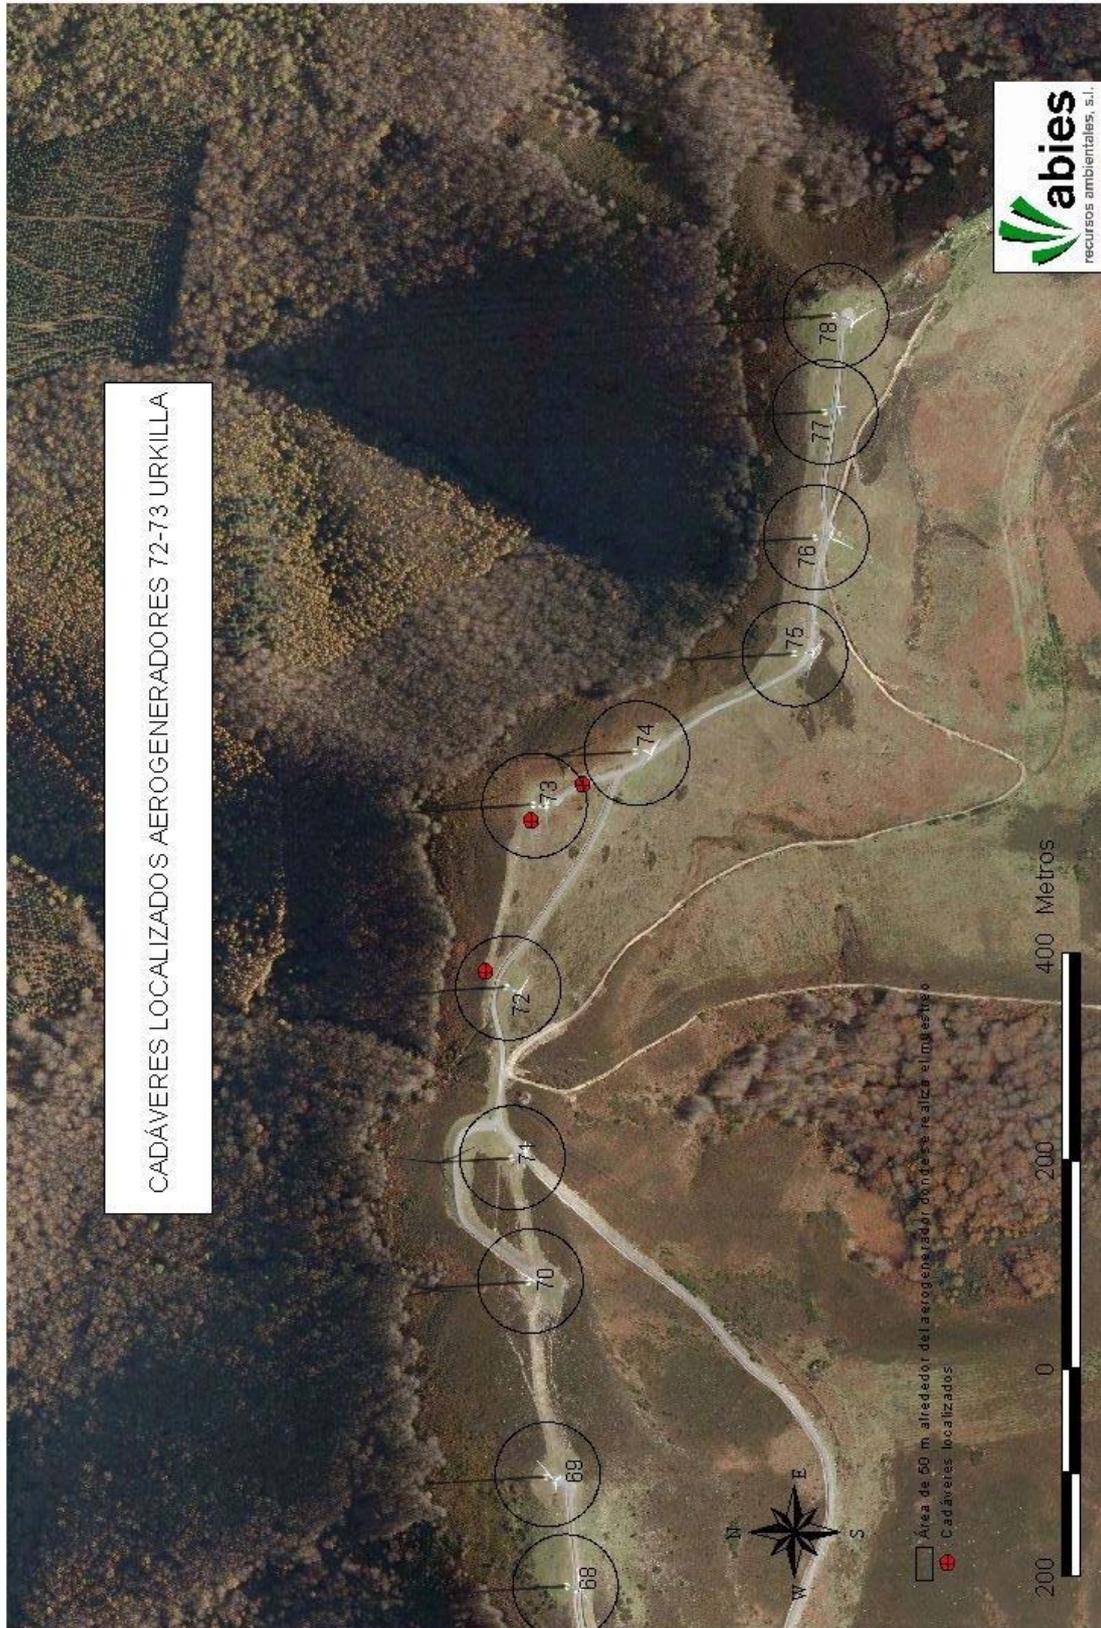
Documento Adjunto nº 1.

Mapas de las colisiones localizadas en el Parque Eólico de Elgea-Urkilla.
