**INFORME DE SITUACIÓN AMBIENTAL EN EL PARQUE EÓLICO
DE ELGUEA-URKILLA
AÑO 2.009**

MARZO DE 2010

**PROGRAMA DE VIGILANCIA AMBIENTAL
PARQUE EÓLICO “Elgea-Urkilla” (ARABA-ÁLAVA).**

Fase de funcionamiento - Informe Final – Año 2009

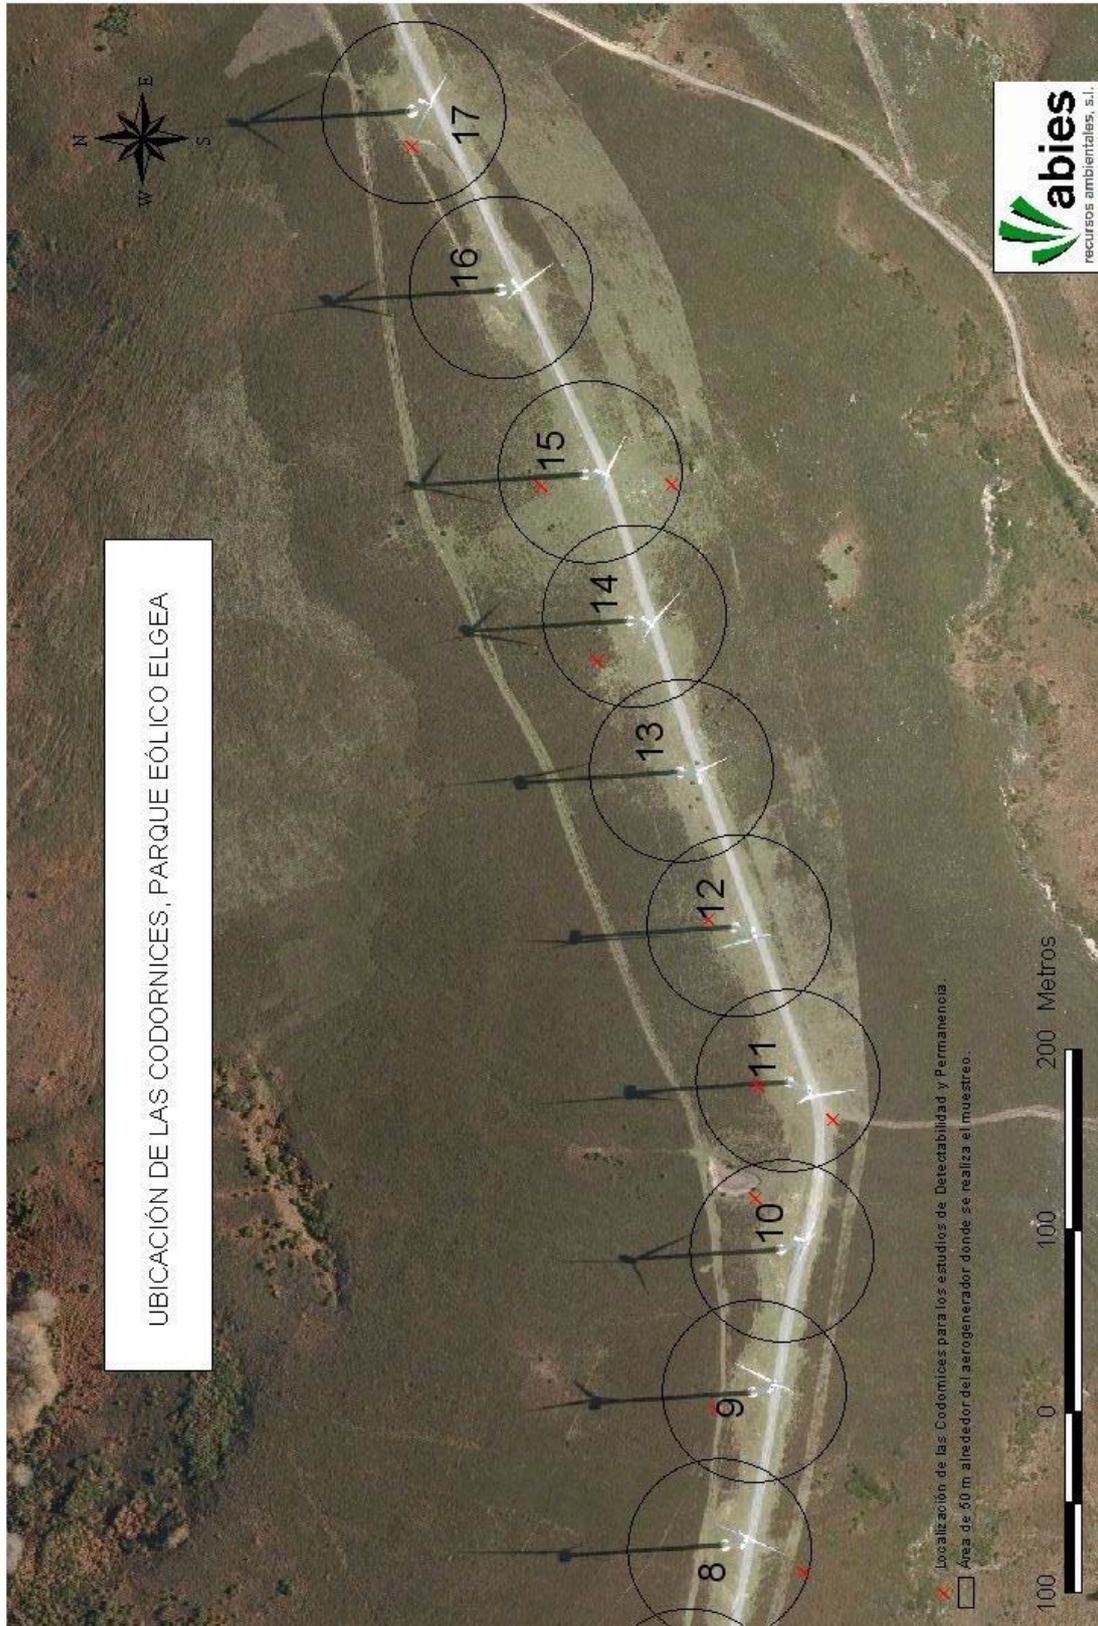
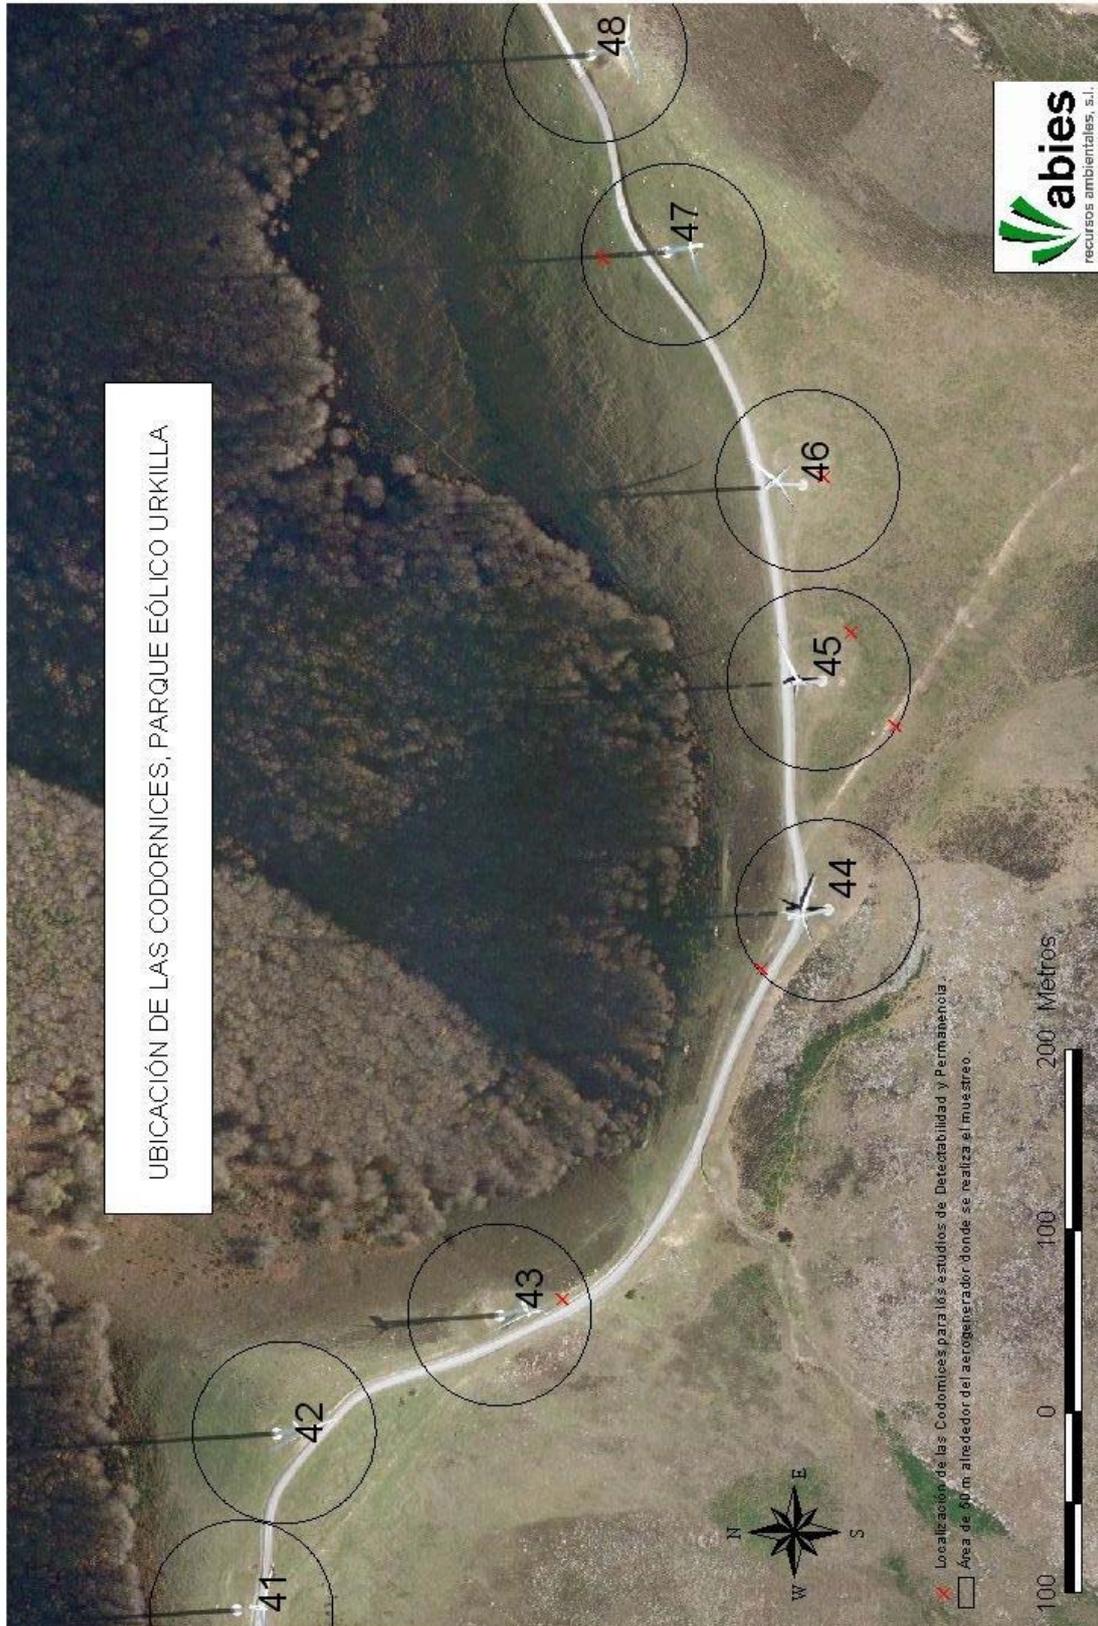
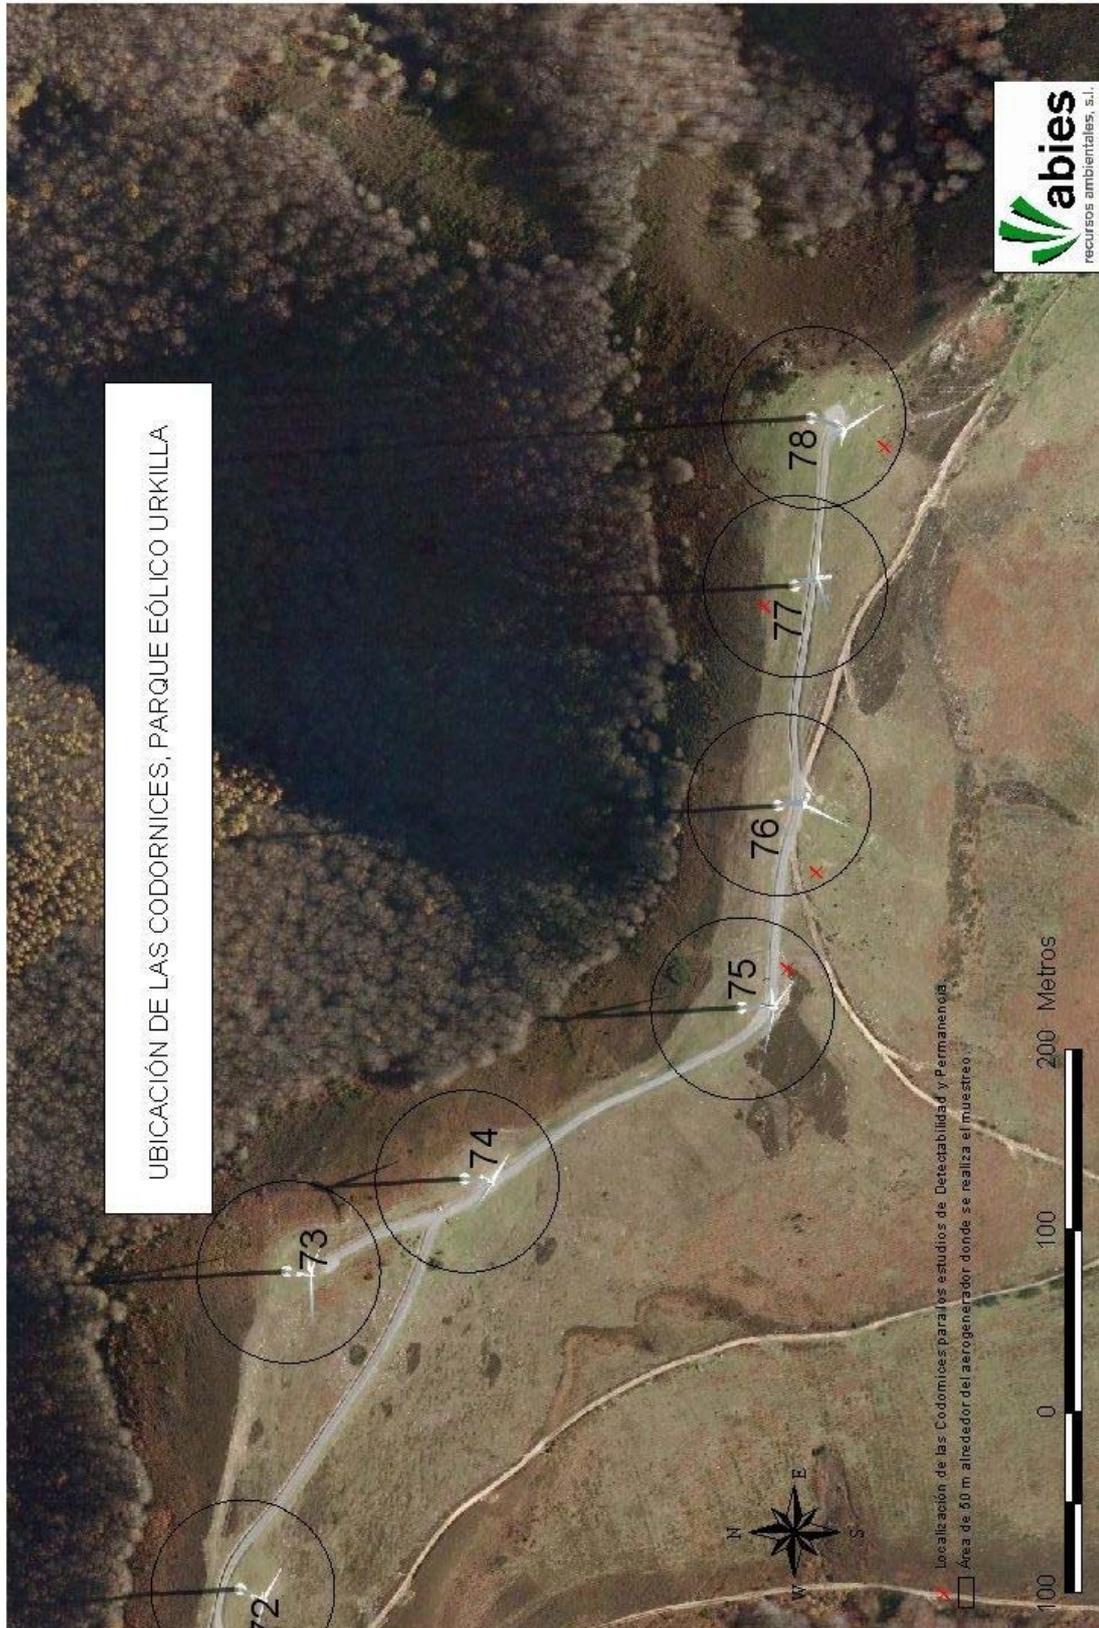
Documento Adjunto nº 2.

Ubicación de las Codornices utilizadas para los estudios de permanencia y detectabilidad.

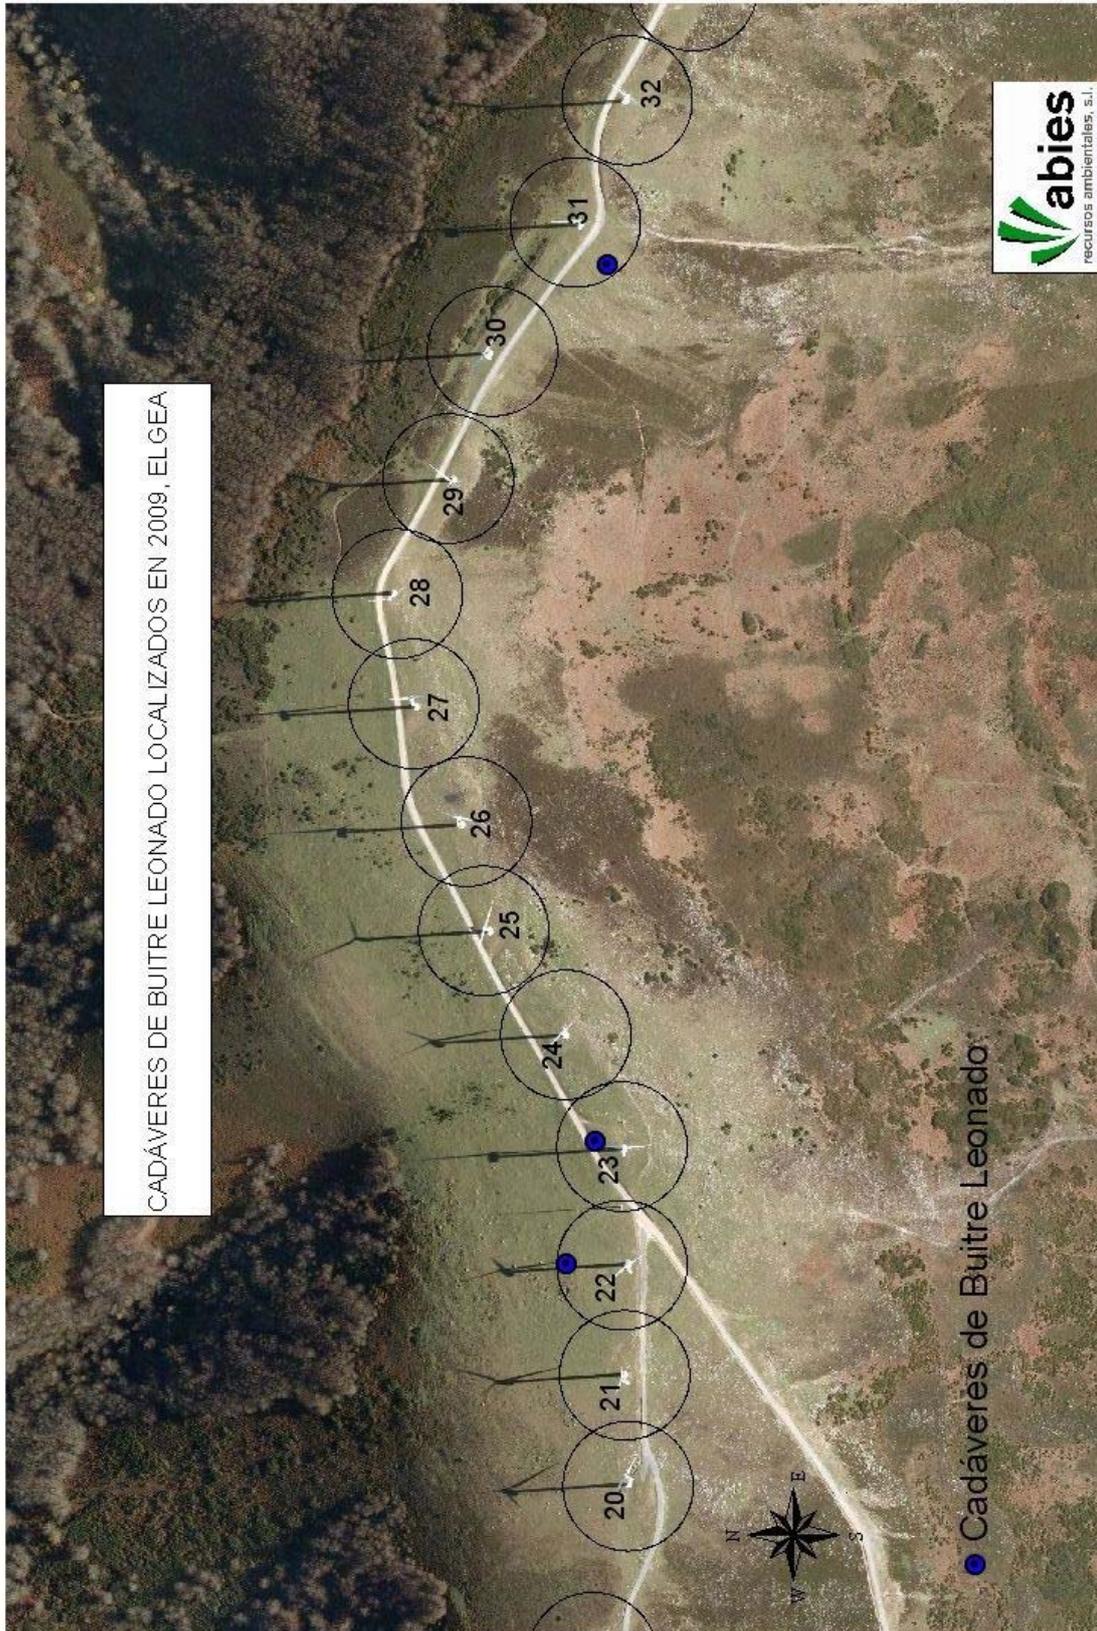
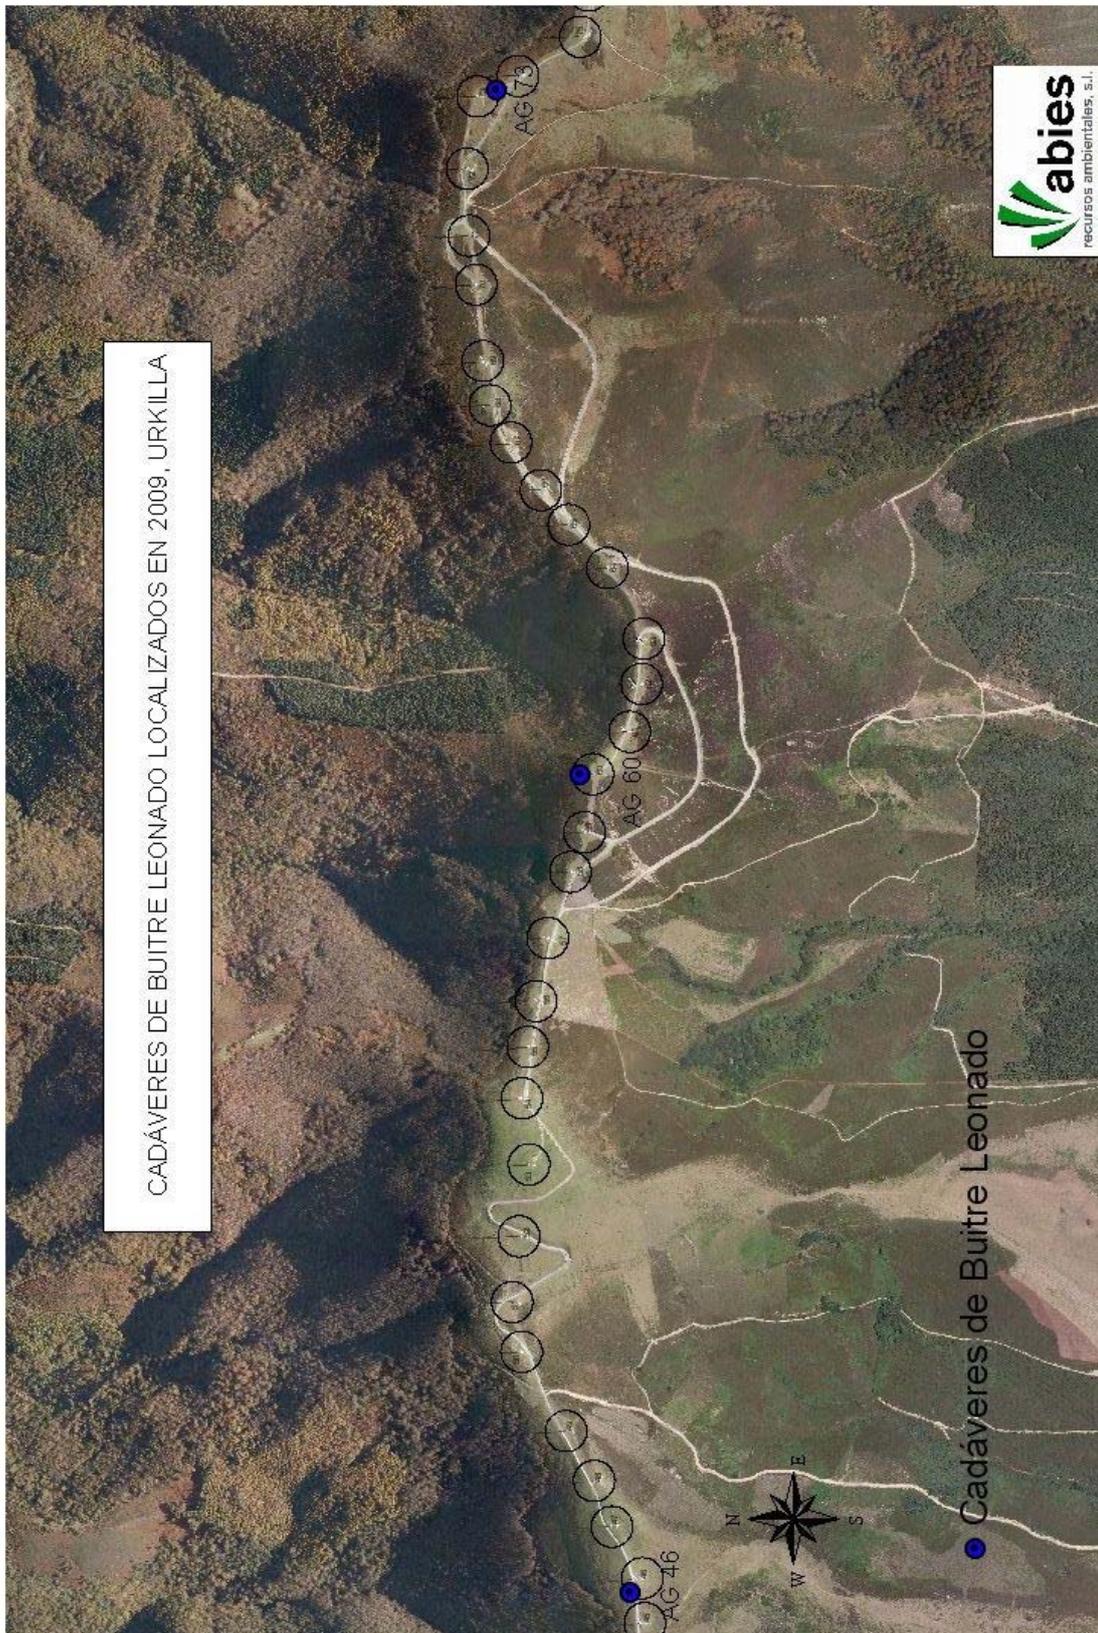
Documento Adjunto nº 3.

Localización de los cadáveres de Buitre Leonado a lo largo de 2009
