# **CONTROL Y SEGUIMIENTO DE LA INCIDENCIA DEL PARQUE EÓLICO DE ELGEA-URKILLA SOBRE LA AVIFAUNA Y LOS QUIRÓPTEROS**

FASE DE FUNCIONAMIENTO

AÑO 2013. INFORME ANUAL

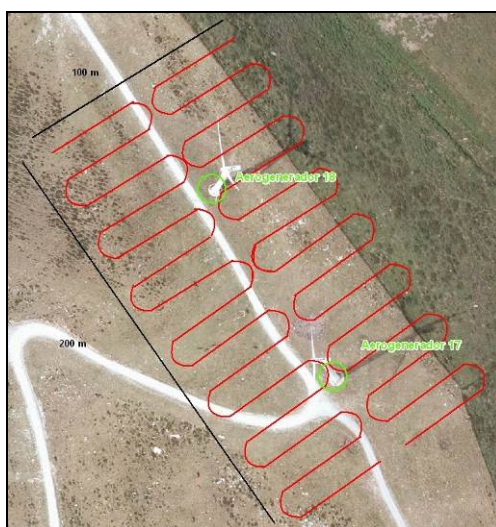
Figura 2: Ejemplo del recorrido a pie (líneas rojas) realizado entre dos aerogeneradores.

En cada visita se prospeccionan todos los aerogeneradores recorriendo a pie por ambos lados de cada aerogenerador bandas de 50-51 metros, realizando zigzags. En la siguiente figura queda reflejado el recorrido que se realiza a pie (en rojo), entre dos aerogeneradores a modo de ejemplo:

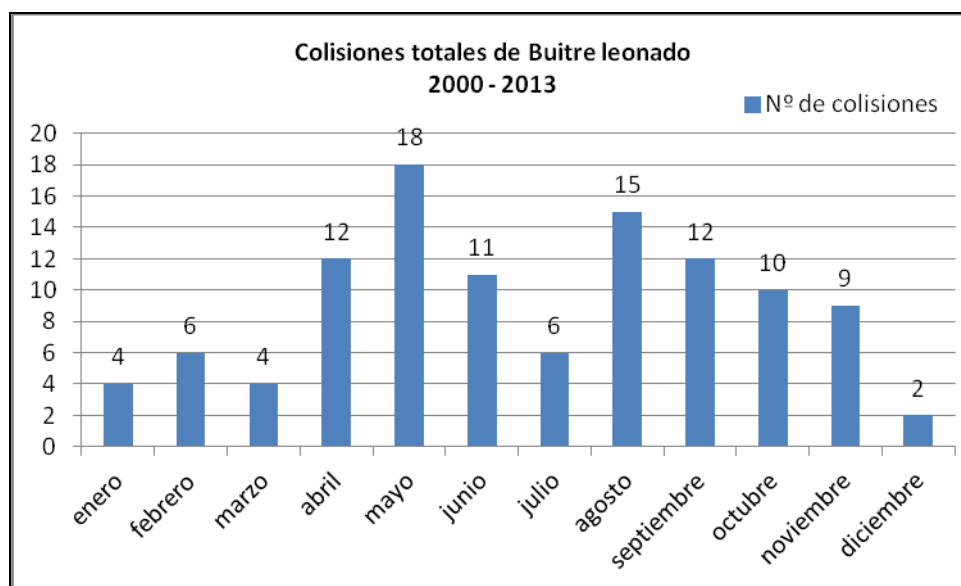
Tal y como se muestra en la gráfica en todos los meses se han registrado colisiones. El mes con mayor siniestralidad es mayo con dieciocho colisiones (16,5%) seguido de agosto con catorce (13,8%).

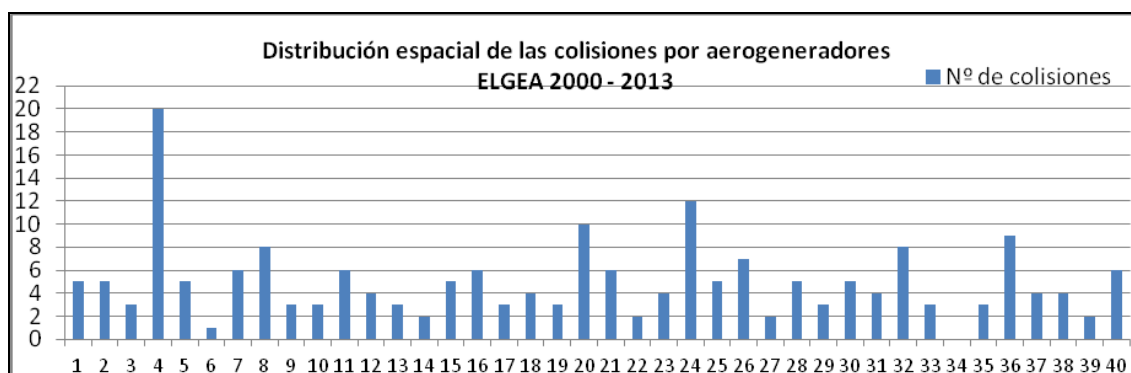
La siguiente gráfica recoge la distribución espacial de las colisiones en todo el periodo de funcionamiento del Parque Eólico de Elgea-Urkilla (2000 - 2013).

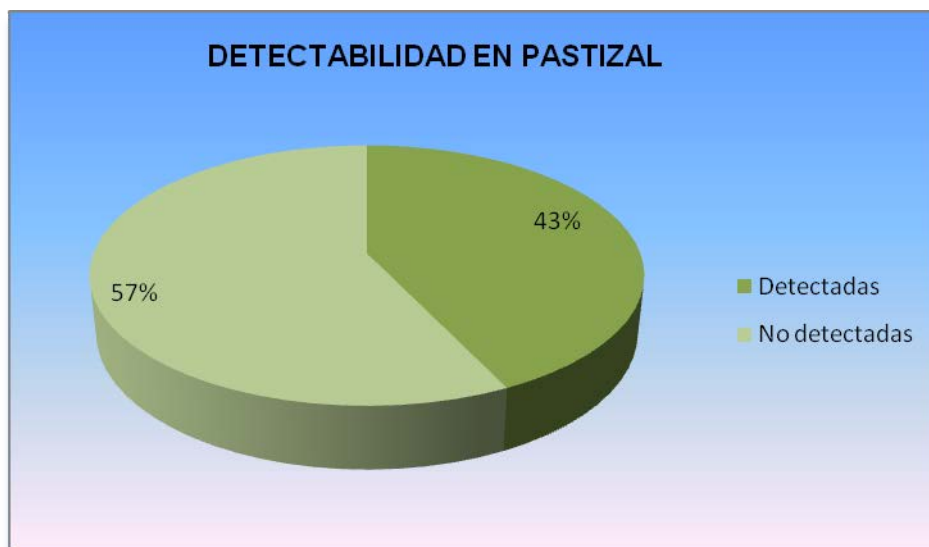
En el pastizal se localizaron el 43% de las codornices.

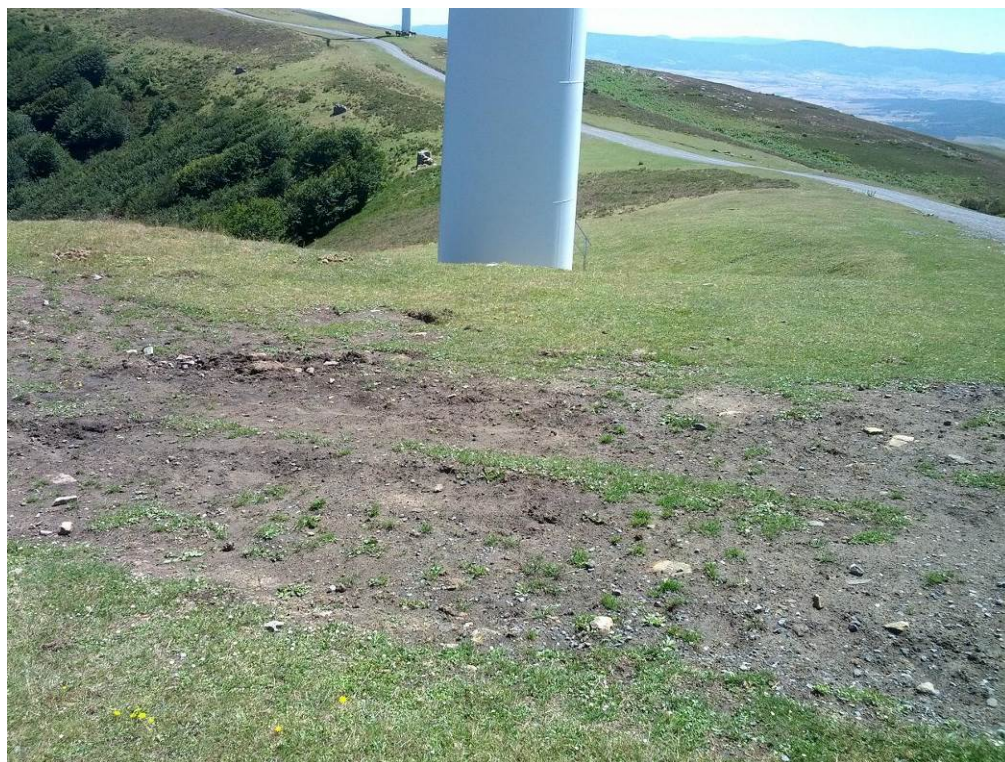
Foto 1: aporte de tierras a las rodadas de una grúa en el aerogenerador 43 (09/08/13).

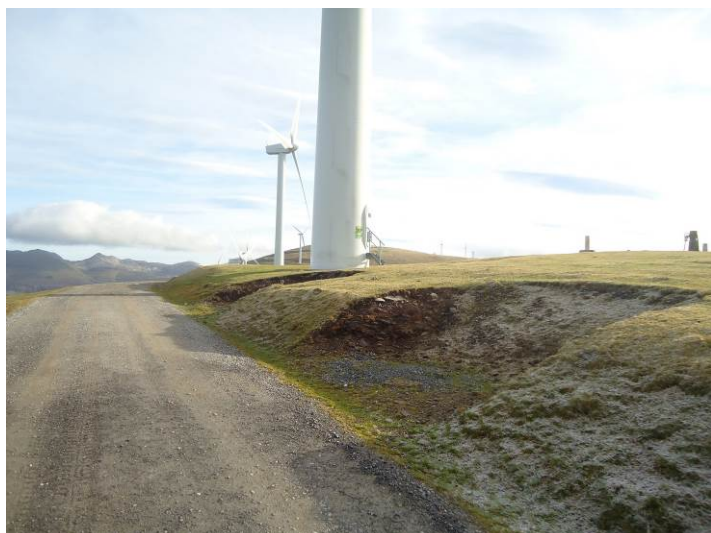
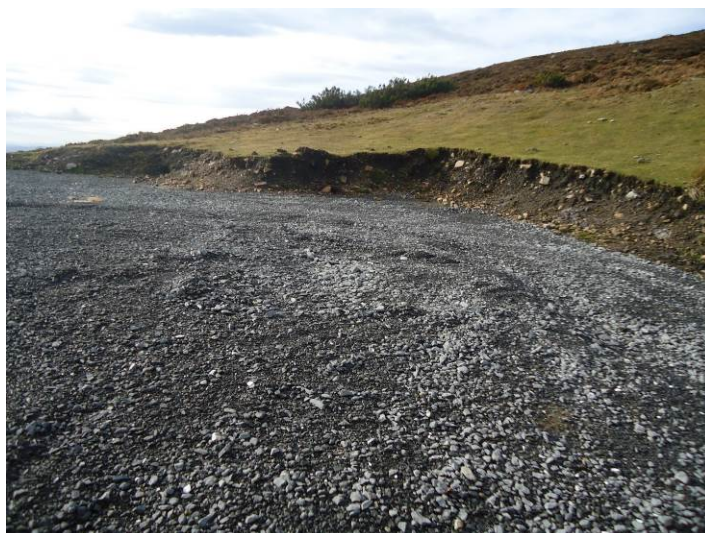
Fotos 2 y 3: Taludes y desmontes en el entorno de algunos aerogeneradores del Parque Eólico de Elgea – Urkilla.
