CONTROL Y SEGUIMIENTO DE LA INCIDENCIA DEL PARQUE EÓLICO DE ELGEA-URKILLA SOBRE LA AVIFAUNA Y LOS QUIRÓPTEROS

FASE DE FUNCIONAMIENTO

AÑO 2014. INFORME ANUAL

FEBRERO 2015

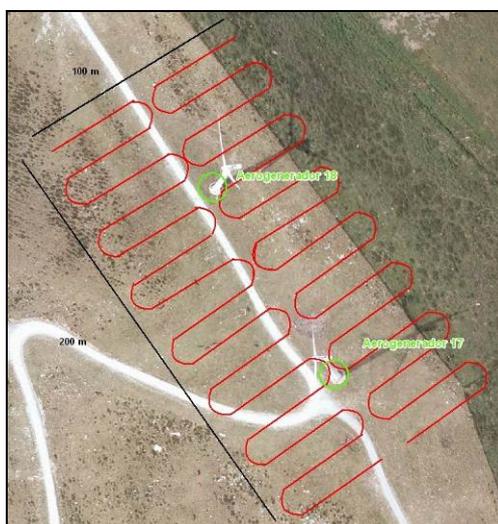
Figura 2: Ejemplo del recorrido a pie (líneas rojas) realizado entre dos aerogeneradores.

En cada visita se prospeccionan todos los aerogeneradores recorriendo a pie por ambos lados de cada aerogenerador bandas de 50-51 metros, realizando zigzags. En la siguiente figura queda reflejado el recorrido que se realiza a pie (en rojo), entre dos aerogeneradores a modo de ejemplo:

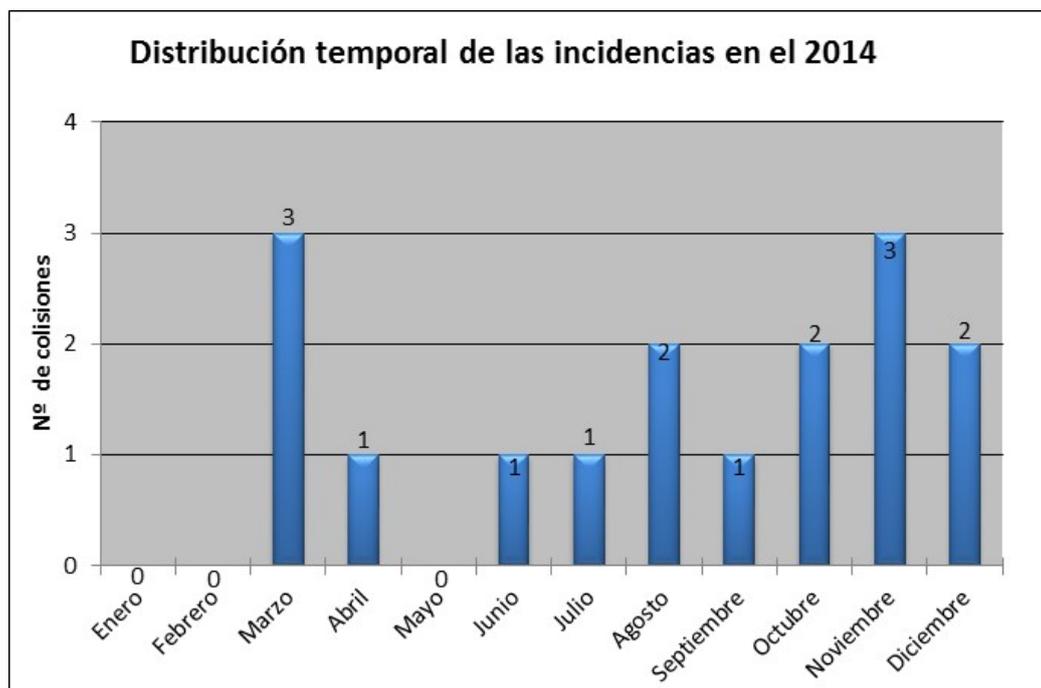
Se han registrado dieciséis cadáveres todos ellos de aves. En los meses de marzo y noviembre se han localizado tres cadáveres. En agosto, octubre y diciembre se han localizado dos ejemplares colisionados y en abril, junio, julio y septiembre un único ejemplar.

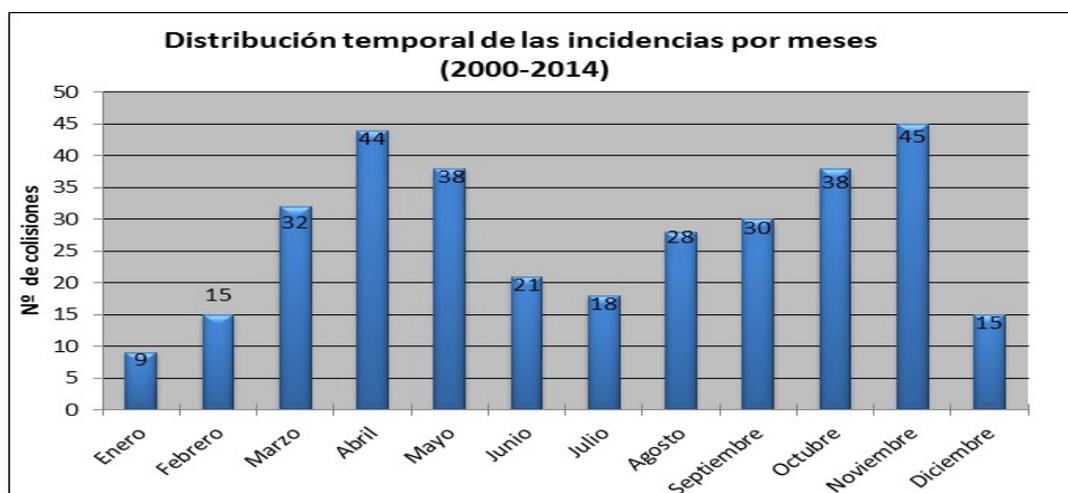
Como se puede observar los meses con mayor siniestralidad son abril (13,2%) y noviembre (13,5%) seguidos de mayo (11,4 %) y octubre (11,4%).

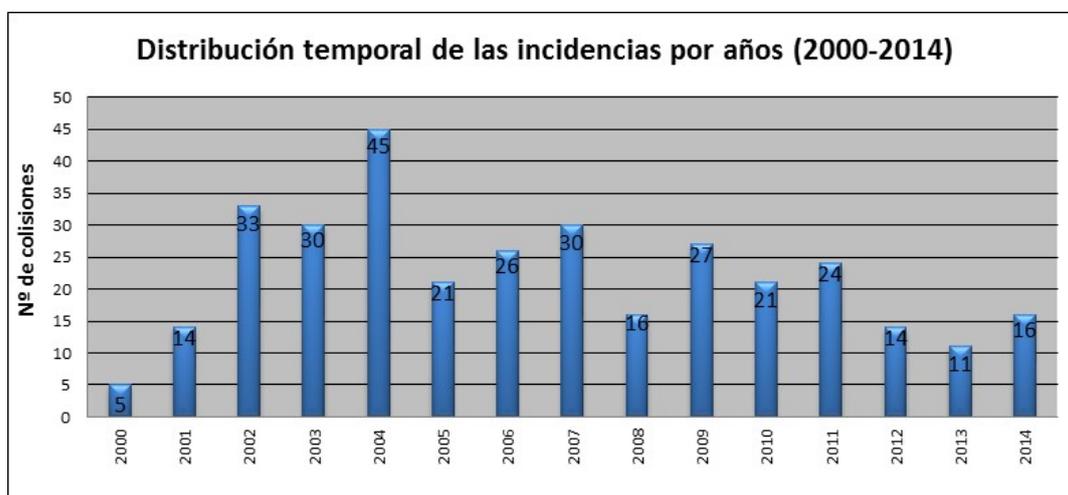
Como se observa en la gráfica el año con mayor número de registros de colisiones fue el 2004, coincidiendo con la puesta en marcha del Parque de Urkilla. Desde el 2004 se registran entre 11 y 30 individuos colisionados por año.

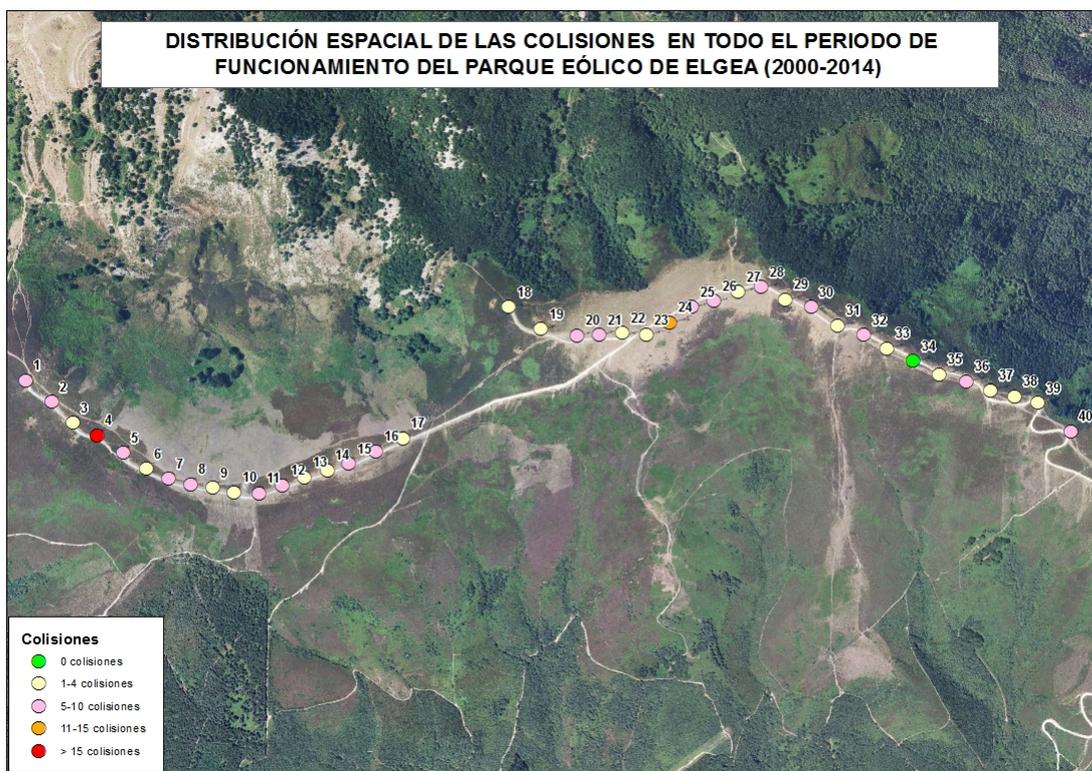
Figura 4: Distribución espacial de las colisiones en todo el periodo de funcionamiento del Parque Eólico de Elgea (2000-2014).

Como se puede observar prácticamente en la totalidad de los aerogeneradores se ha registrado alguna colisión de manera que las colisiones están bastante repartidas. Destaca por encima del resto el aerogenerador número 4 en el que se registran 21 colisiones, lo que supone el 6,3% del total.

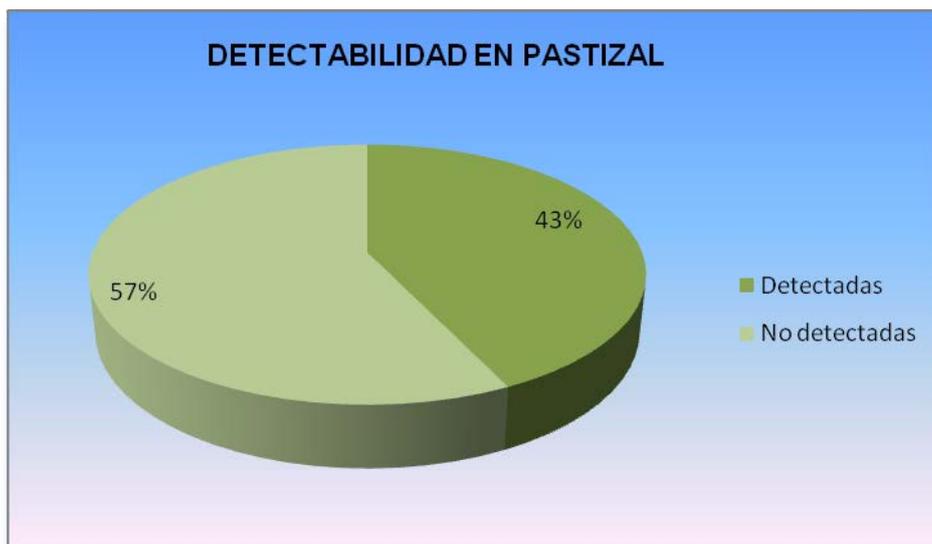
En el pastizal se localizaron el 43% de las codornices.

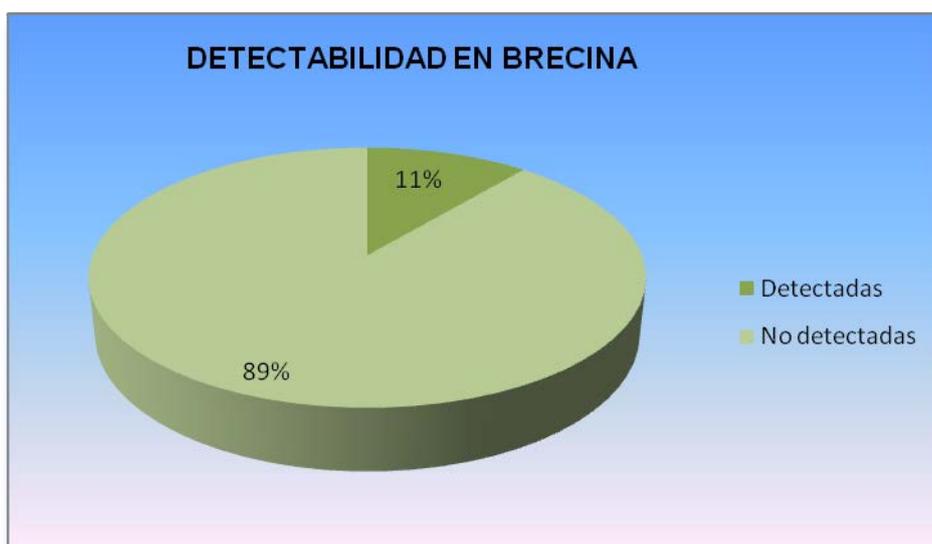
En la brecina en cambio, tan solo se han localizado el 11% de las codornices.

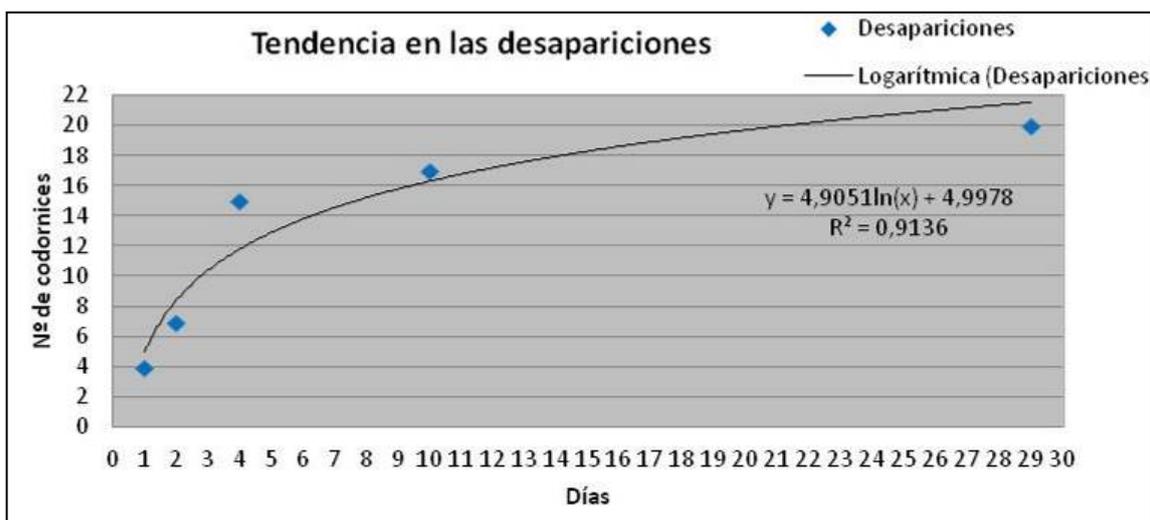
Se presenta a continuación una gráfica donde quedan reflejadas las desapariciones en el día a día de las codornices dispuestas, así como la línea de tendencia tipo logarítmica y el valor de R^2 .

En la siguiente tabla se muestran los porcentajes de desaparición diarios para el Parque Eólico de Elgea-Urkilla, calculados según la fórmula obtenida de la línea de tendencia, representada en la anterior gráfica.

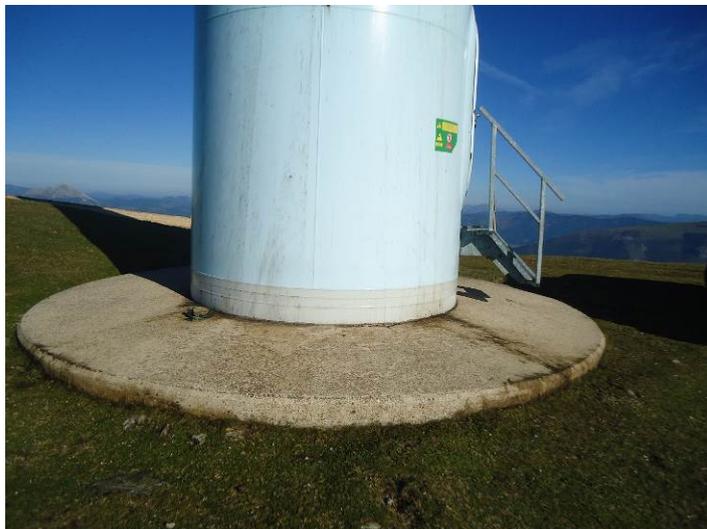
Foto 1: pérdida de aceite en el aerogenerador 35 (20/11/2014)

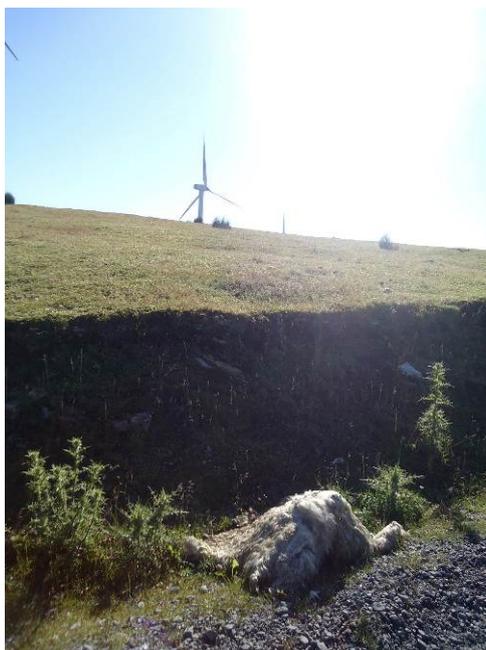
Foto 2: Oveja muerta en la cuneta de los viales de acceso al Parque Eólico de Urkilla, entre los aerogeneradores 52 y 53 (30/06/2014)

En caso de localizar ganado herido o muerto se procede a taparlo con una lona para no atraer a los buitres. Posteriormente, se avisa al Guarda de Montes de la Diputación de Álava para que éste haga las gestiones necesarias para su retirada: aviso al ganadero o aviso al servicio de retirada de carroña de la Administración competente.

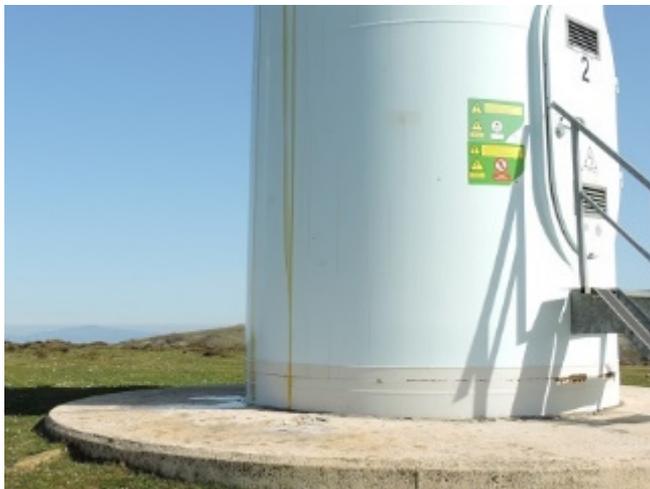
Foto 3: mancha de aceite en el aerogenerador 2 (10/04/2014)

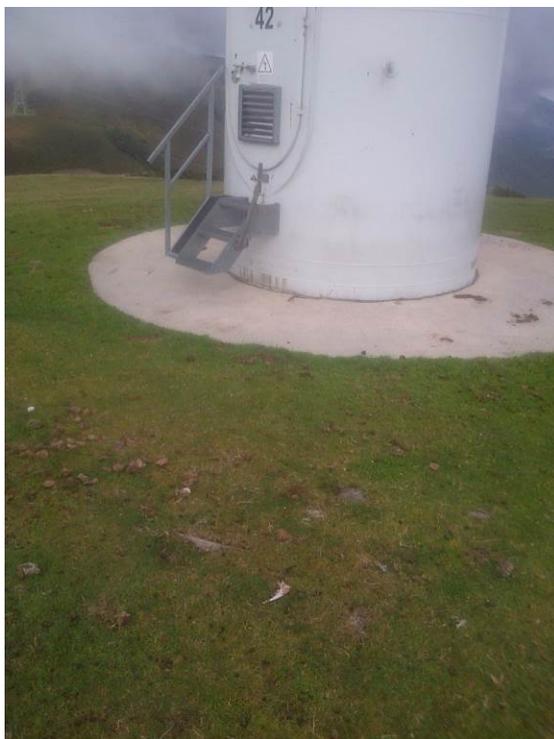
Foto 4: Oveja muerta depredada en el aerogenerador nº 42 (29/09/2014).

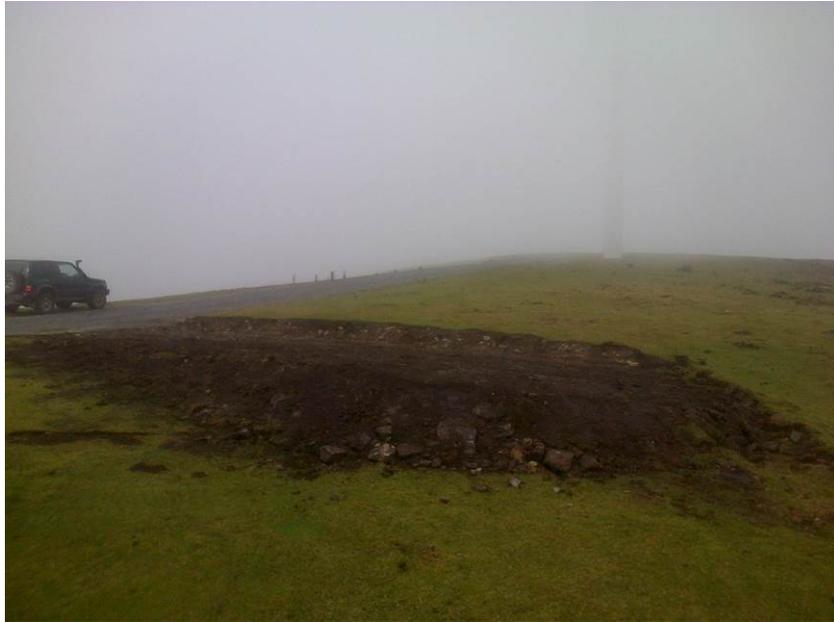
Foto 5: área pendiente de restauración (29/09/2014)
