**INFORME ANUAL**

**PLAN DE VIGILANCIA AMBIENTAL  
PARQUE EÓLICO ELGEA-URKILLA**

**Provincia de Araba y Gipuzkoa  
(Comunidad del País Vasco)**

**Año 2021**

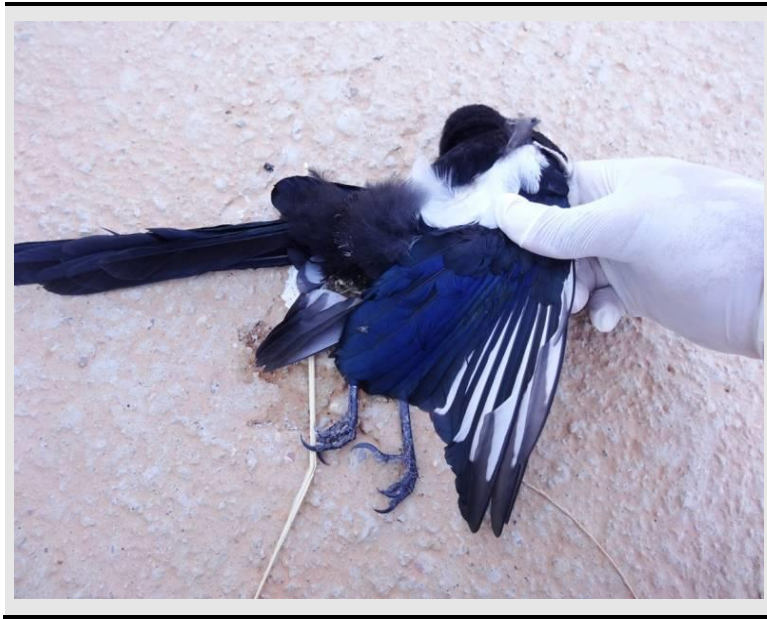
Imagen 3.2.1.1. Investigador realizando las comprobaciones necesarias para evaluar la causa de la muerte de un individuo de urraca común.

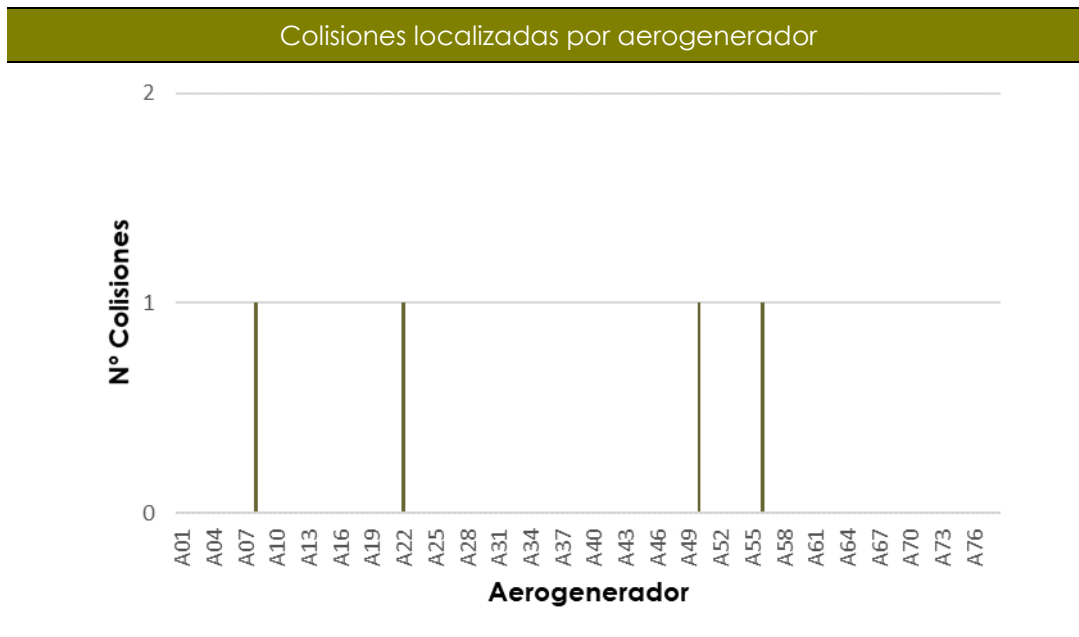
Gráfico 4.2.1. Muertes localizadas por aerogenerador.

Asimismo, se asociaron todos los animales heridos o muertos al aerogenerador más cercano, asumiéndose éste como el causante de la muerte, como se recoge en el siguiente gráfico:

La **tasa de mortalidad detectada (TMD)** es de 0,051 tanto para aves (4 muerte, 78 aerogeneradores), como para el conjunto de aves y quirópteros, puesto que no se detectó ninguna colisión de quirópteros.
