INFORME ANUAL

**PLAN DE VIGILANCIA AMBIENTAL
PARQUE EÓLICO ELGEA-URKILLA**

**Provincia de Araba y Gipuzkoa
(Comunidad del País Vasco)**

Año 2023

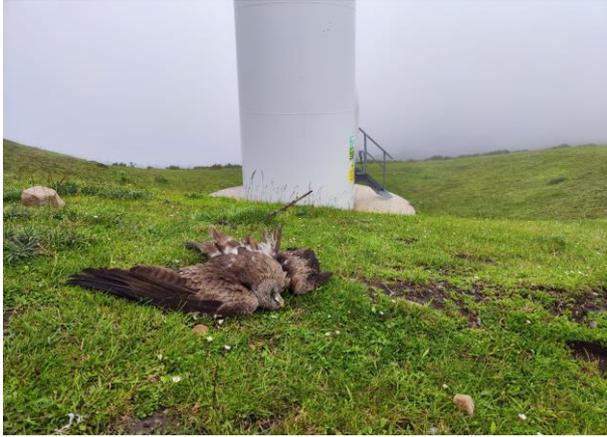
Fecha	13/06/2023

Instalación	PE Elgea	
Hora Solar	10:10	
Aerog. más próximo	A43	
Distancia a Aerog.	6 m	
Coordenadas UTM	30T 544.390 N	
WGS84	4.756.232 W	
Sexo	Indeterminado	
Edad	Adulto

Notas: Colisión contra aerogenerador.

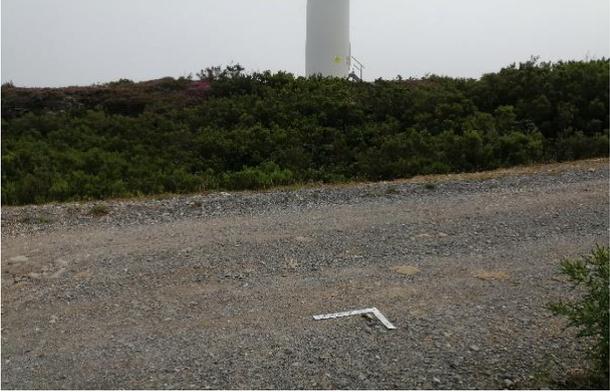
Fecha	15/08/2023

Instalación	PE Elgea	
Hora Solar	09:59	
Aerog. más próximo	A5	
Distancia a Aerog.	20 m	
Coordenadas UTM	30T 540.211 N	
WGS84	4.756.580 W	
Sexo	Indeterminado	
Edad	Indeterminado	
Notas: Colisión contra aerogenerador.

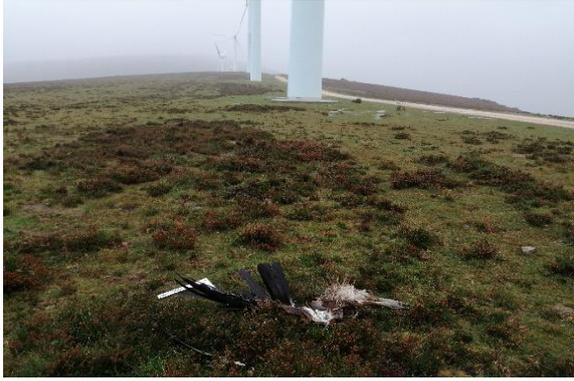
Fecha	26/10/2023

Instalación	PE Elgea	
Hora Solar	09:50	
Aerog. más próximo	A12	
Distancia a Aerog.	20 m	
Coordenadas UTM	30T 540.877 E	
WGS84	4.756.582 N	
Sexo	Indeterminado	
Edad	Indeterminado

Notas: Se localiza seccionado a la altura de la cadera.

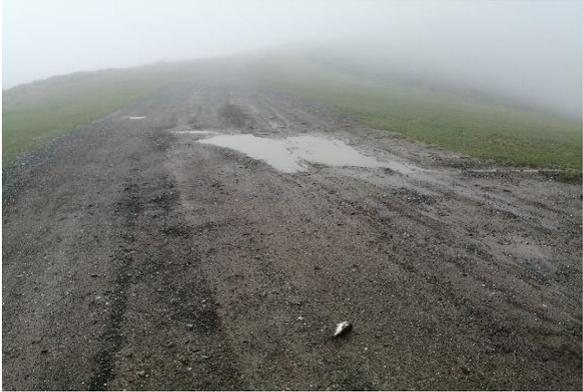
Fecha	02/11/2023

Instalación	PE Elgea	
Hora Solar	10:36	
Aerog. más próximo	A43	
Distancia a Aerog.	60 m	
Coordenadas UTM	30T 544.475 N	
WGS84	47.56.135 W	
Sexo	Indeterminado	
Edad	Adulto	<p>Notas: Posible atropello o muerte por caza.</p>

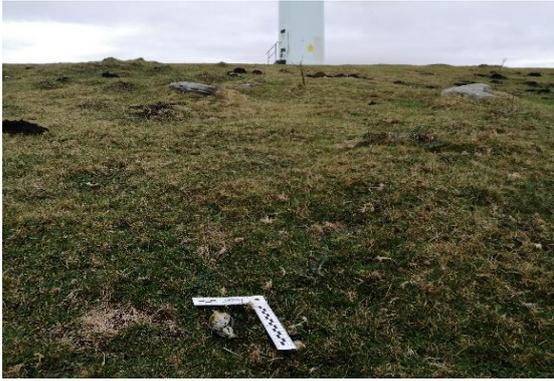
Fecha	12/12/2023

Instalación	PE Elgea	
Hora Solar	14:13	
Aerog. más próximo	A27	
Distancia a Aerog.	16 m	
Coordenadas UTM	30T 542.532 E	
WGS84	4.757.219 N	
Sexo	Indeterminado	
Edad	Indeterminado

Notas: Se localiza en el entorno del aerogenerador.

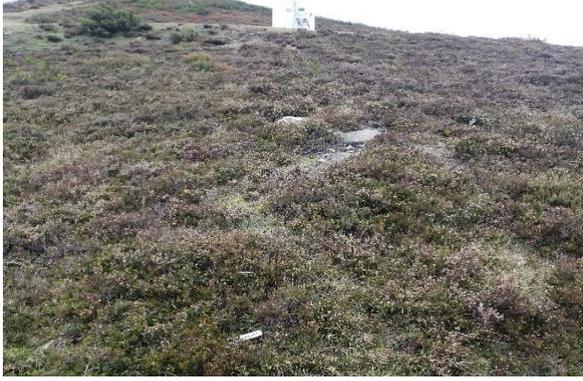
Fecha	12/12/2023

Instalación	PE Elgea	
Hora Solar	15:25	
Aerog. más próximo	A38	
Distancia a Aerog.	8 m	
Coordenadas UTM	30T 543.582 E	
WGS84	4.756.783 N	
Sexo	Indeterminado	
Edad	Indeterminado

Notas: Solo se localizan restos de plumas.

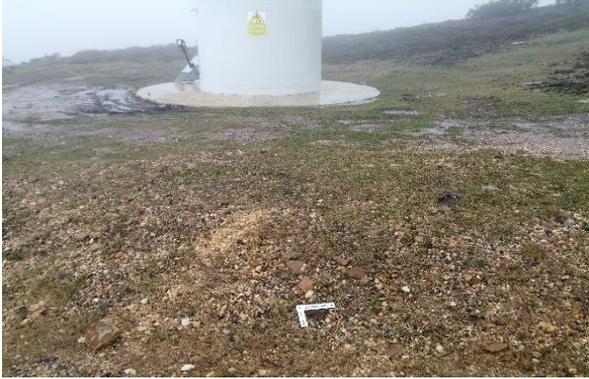
Fecha	12/12/2023

Instalación	PE Elgea	
Hora Solar	15:40	
Aerog. más próximo	A39	
Distancia a Aerog.	3 m	
Coordenadas UTM	30T 543.645 E	
WGS84	4.756.785 N	
Sexo	Indeterminado	
Edad	Indeterminado	<p>Notas: Solo se localiza el ala izquierda.</p>

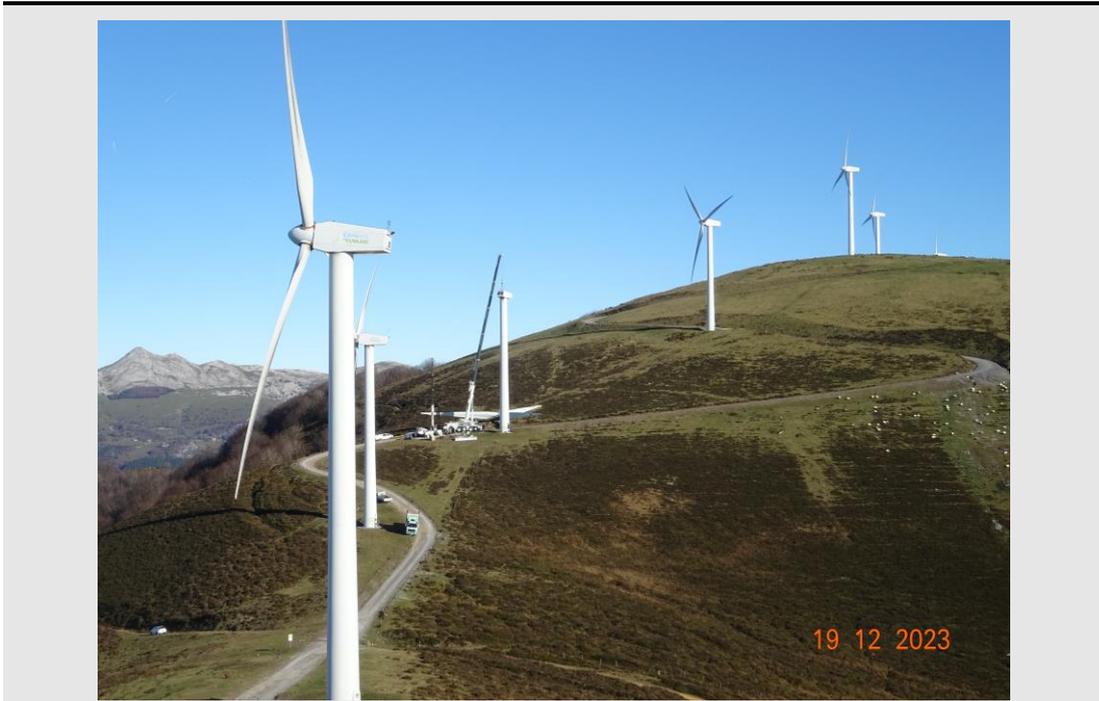
Fotografía 7. Detalle del trabajo de mantenimiento de las palas de los aerogeneradores.

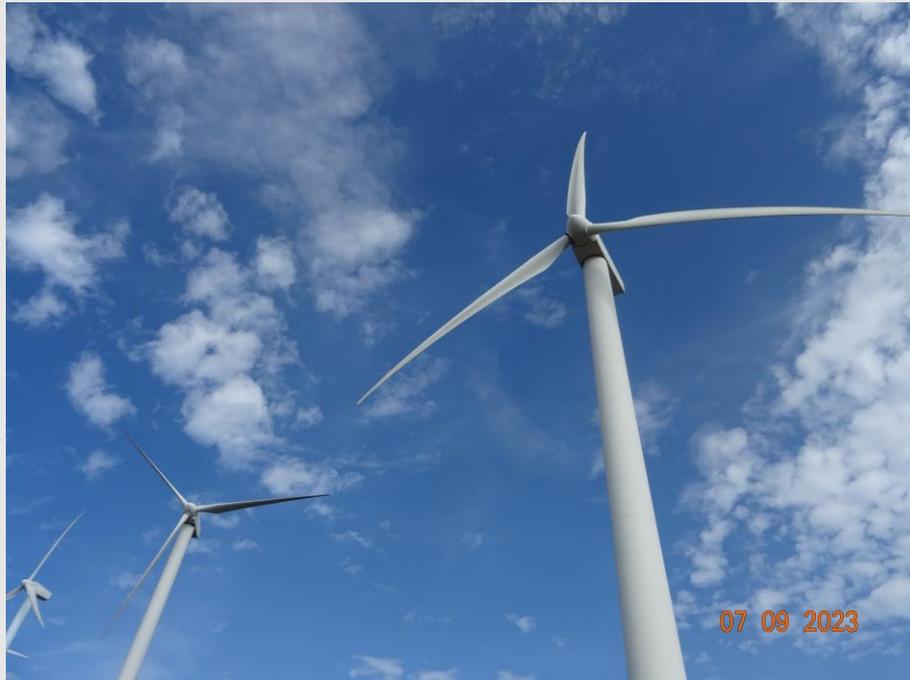
Fotografía 9. Detalle de las palas de los aerogeneradores del parque eólico Elgea-Urkilla.
