INFORME SEMESTRAL

**PLAN DE VIGILANCIA AMBIENTAL
PARQUE EÓLICO ELGEA-URKILLA**

**Provincia de Araba y Gipuzkoa
(Comunidad del País Vasco)**

Enero 2024 - Junio 2024

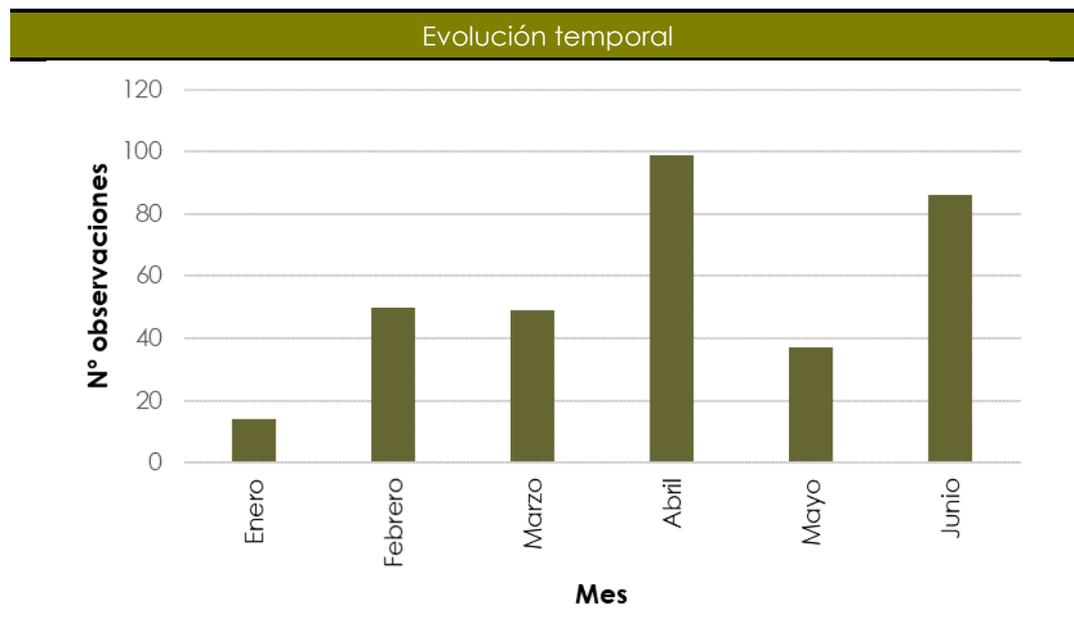
Gráfico 4.1.1.1.1. Evolución temporal de las observaciones totales.

El mayor número de observaciones se registró en el mes de abril, coincidiendo con los primeros vuelos de las crías con sus padres.

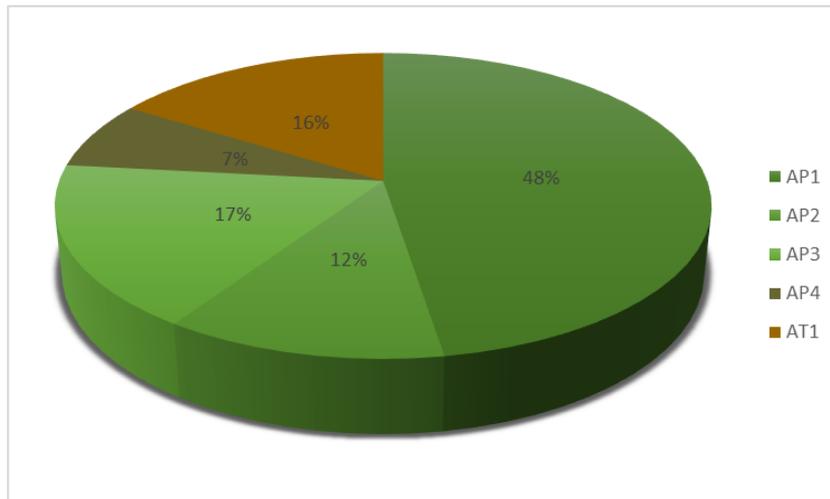
Gráfico 4.1.1.1.2. Porcentaje de observaciones por estación/transecto de censo.

Tal y como se observa en el gráfico anterior, la estación de censo de aves AP1 alberga el mayor número de observaciones (159, un 48% del total de observaciones).

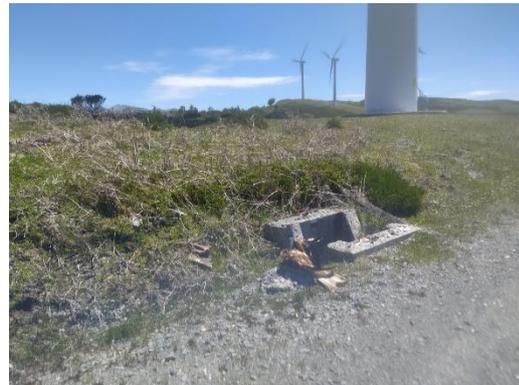
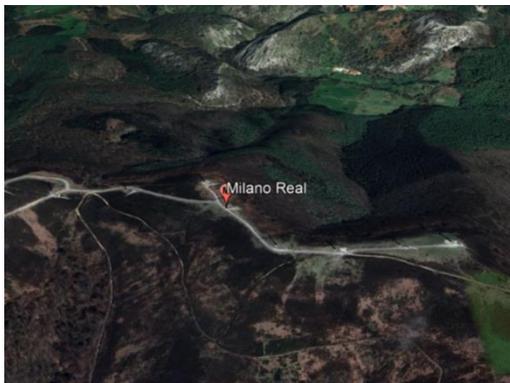
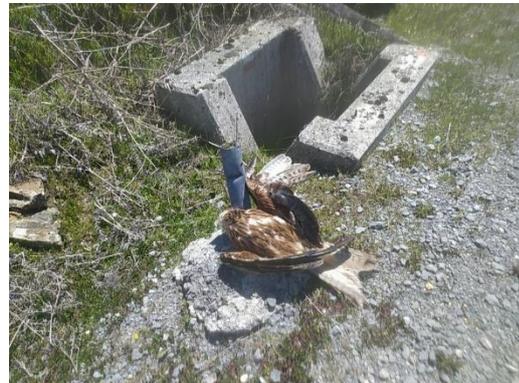
Categoría CEEA: En Peligro

Fecha	29/05/2024
Instalación	Elgea- Urkilla
Hora Solar	15:37
Aerog. más próximo	A74
Distancia a Aerog.	20 m
Coordenadas UTM	29T 548491 4756383
Sexo	Desconocido
Edad	Adulto

Lesiones: Muerte producida por impacto contra aerogenerador.

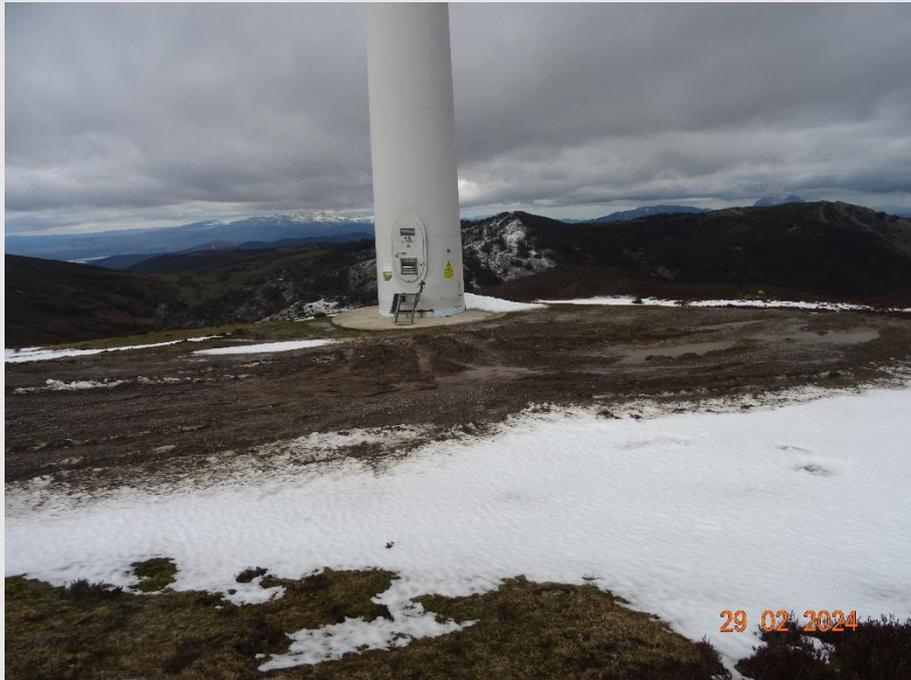
Fotografía 5. Detalle del aerogenerador A18, tras una serie de nevadas en invierno.

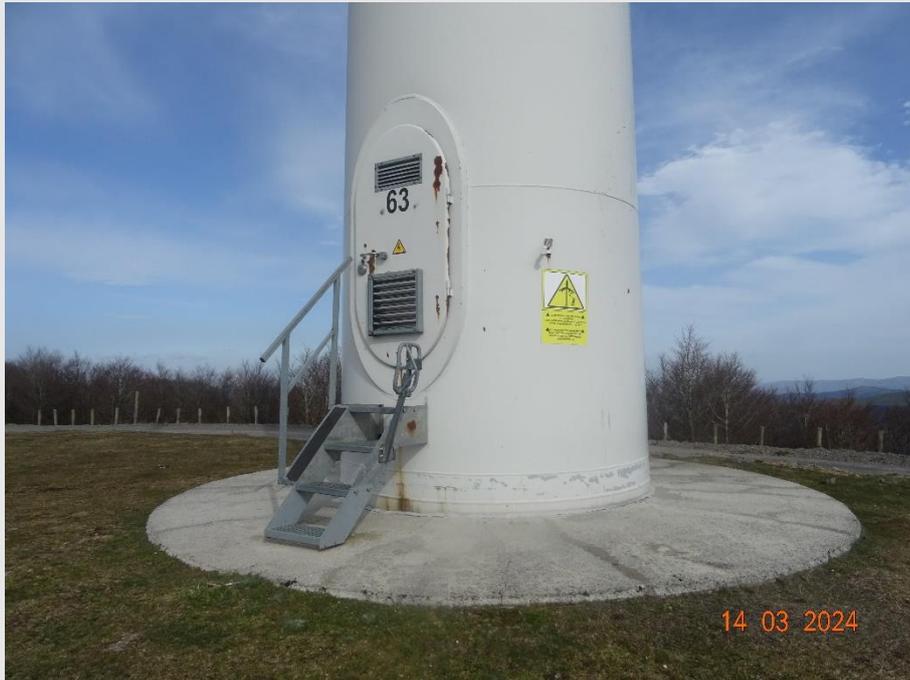
Fotografía 7. Detalle de la base del aerogenerador A63.

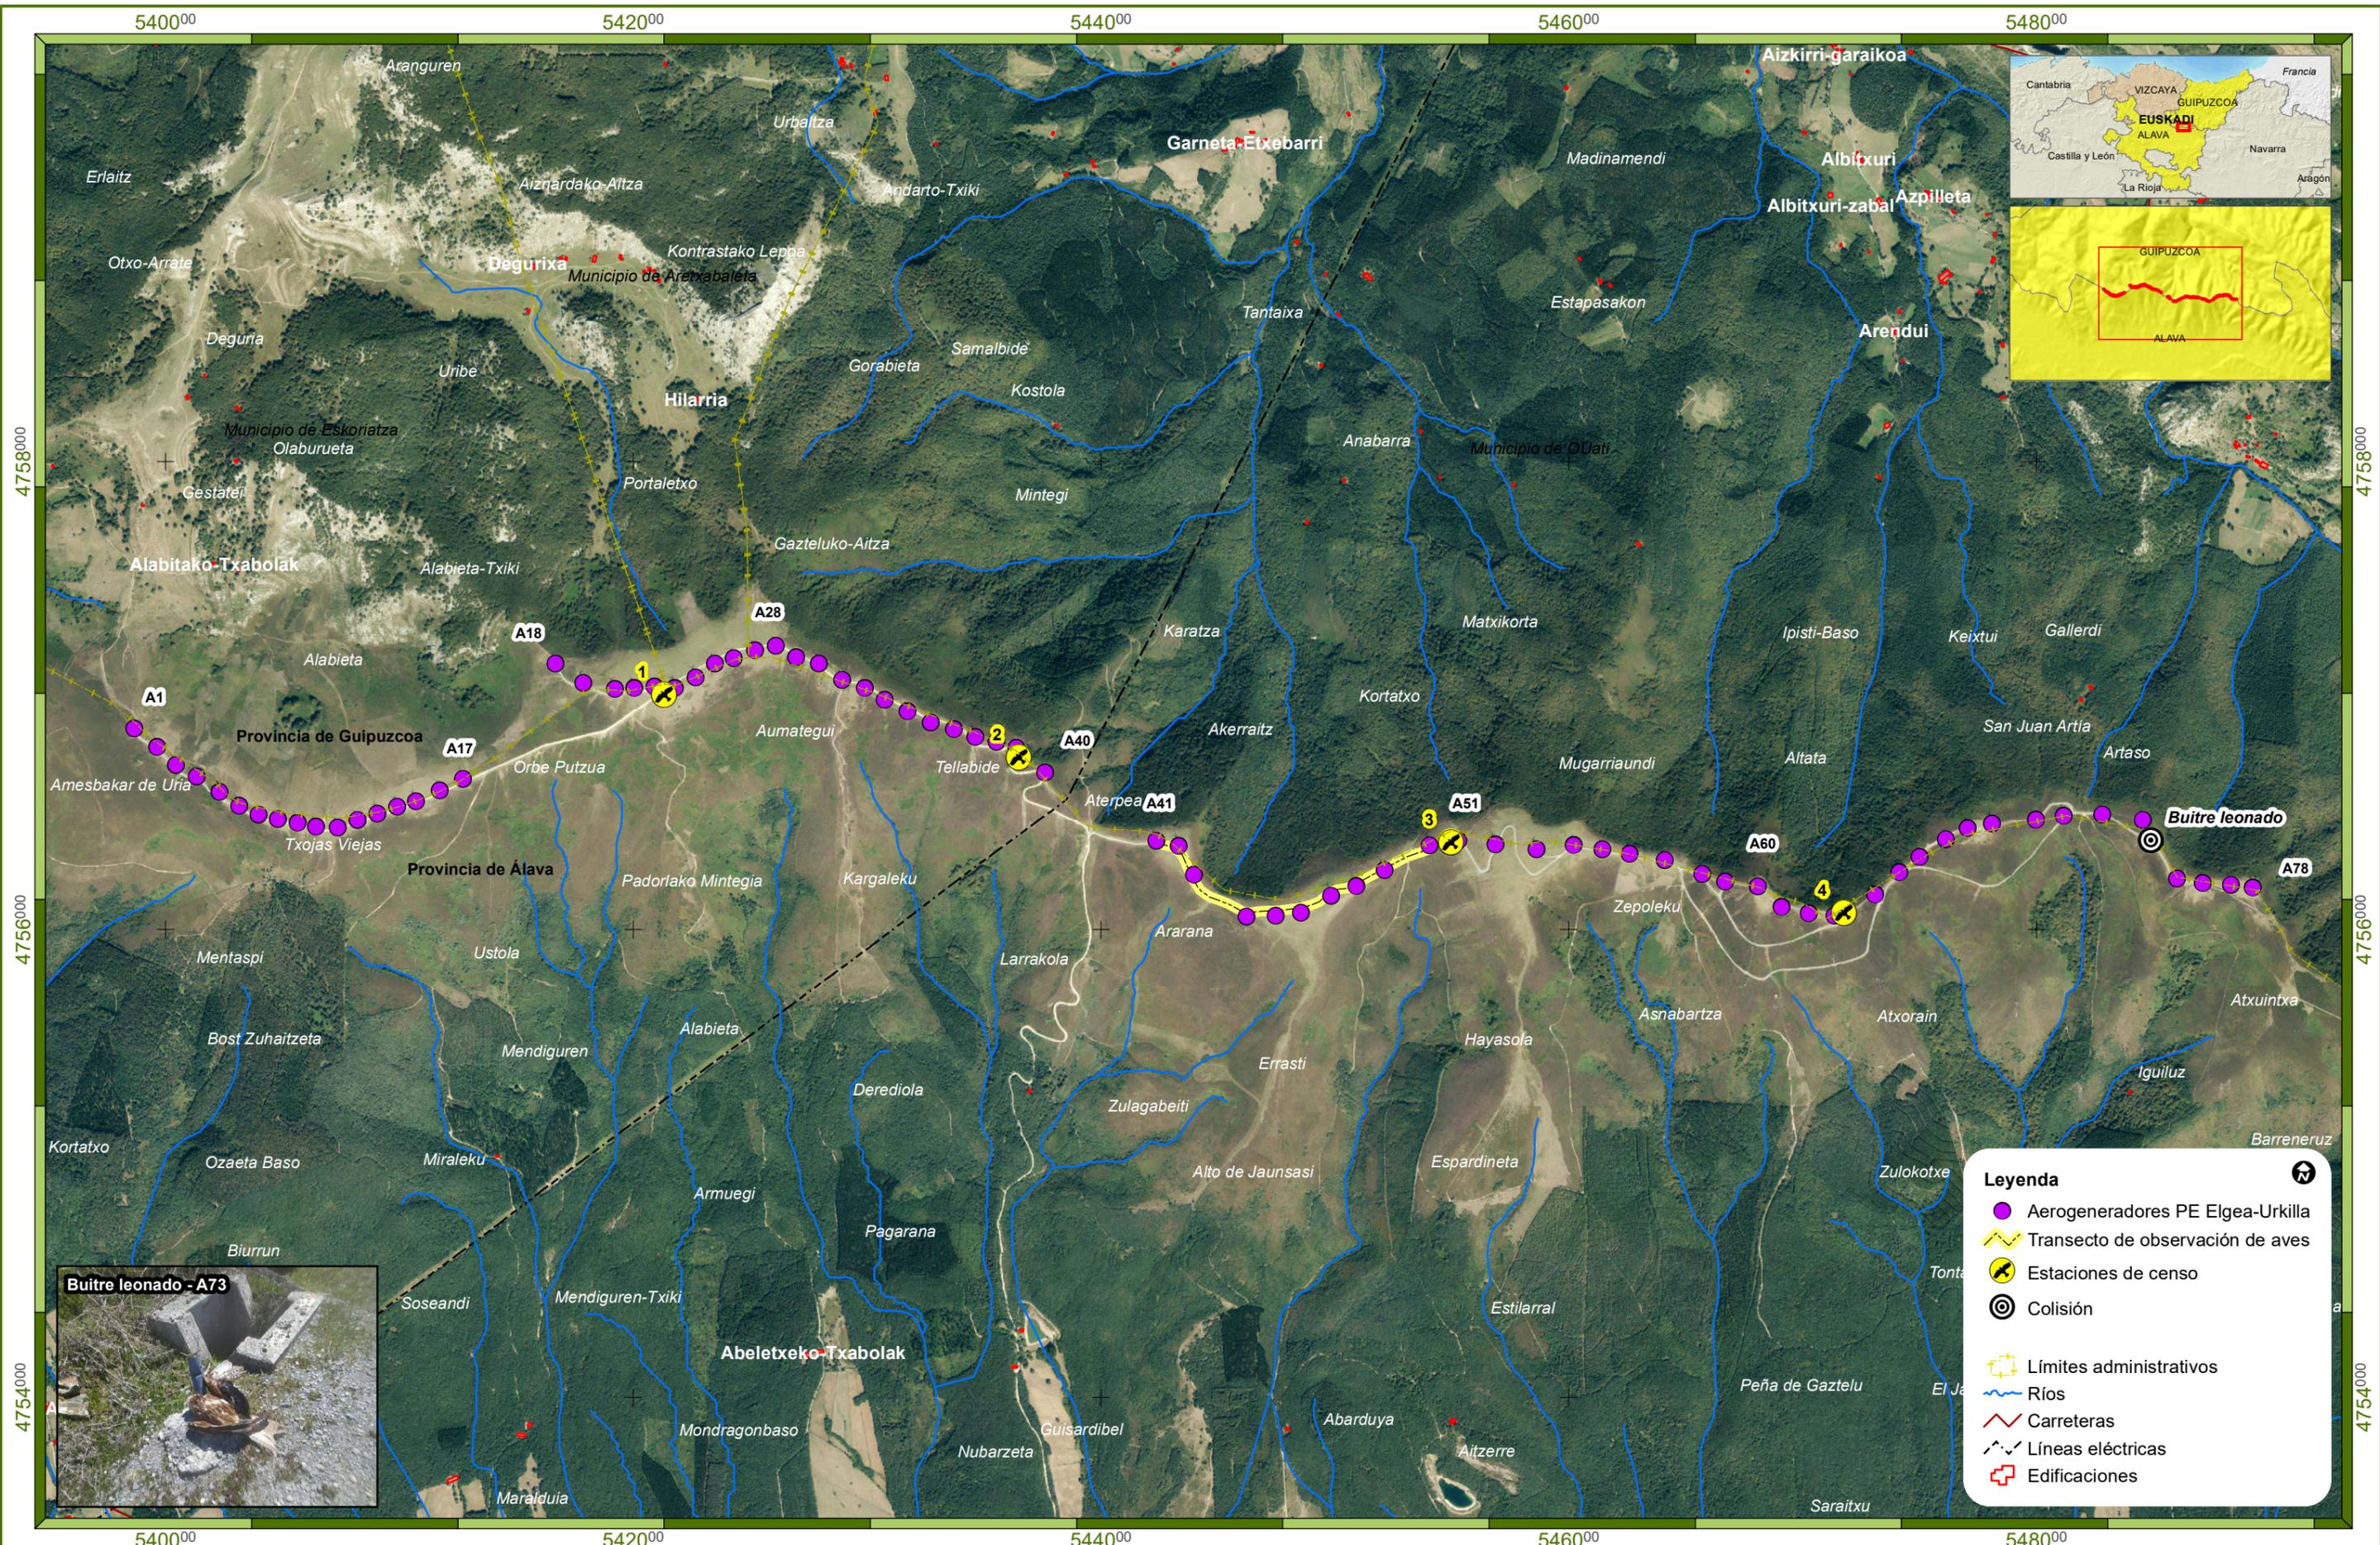
Buitre leonado - A73

Su localización puede consultarse en el Anexo II - Plano Nº1. "Localización de estaciones, transectos de avistamientos, y colisiones".

La localización de los transectos puede consultarse en el Anexo II - Plano Nº1. "Localización de estaciones, transectos de avistamientos, y colisiones". El trayecto es similar al realizado durante el proceso de registro y observación de individuos de avifauna.
