PROGRAMA DE VIGILANCIA AMBIENTAL PARQUE EÓLICO

“Elgea-Urkilla” (ARABA-ÁLAVA).

Control de las Afecciones sobre la Avifauna.

Fase de funcionamiento - Informe Final – Año 2011.

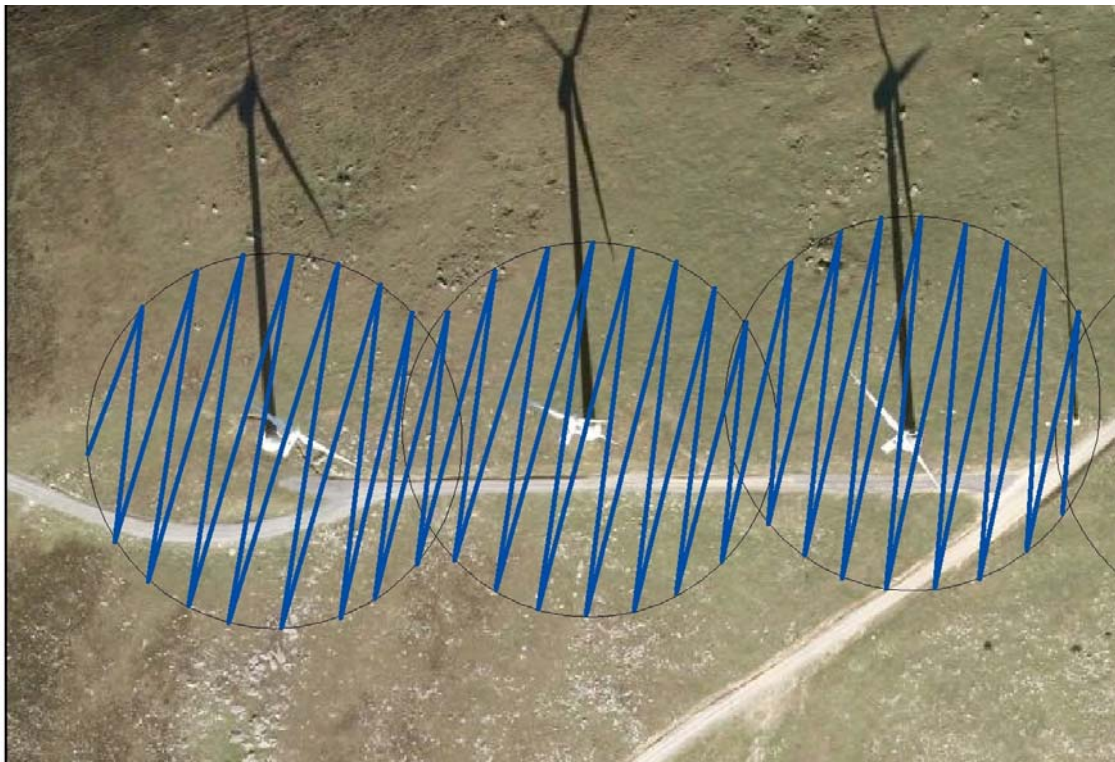
La mayor intensidad de búsqueda está centrada en los alrededores de cada aerogenerador, inspeccionando la base de cada uno de ellos en un radio aproximado de 50 metros y, cuando sea posible, realizando un muestreo en forma de zig-zag tal y como aparece representado en la imagen que sigue.

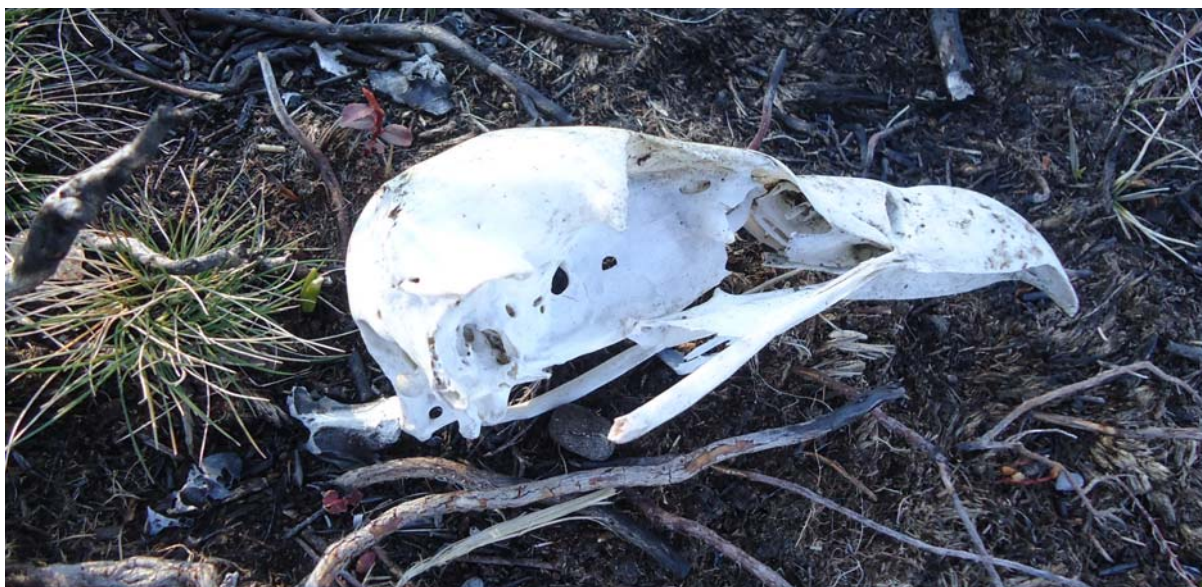
Durante el año 2011 se han encontrado restos de incidencias antiguas, correspondientes al periodo comprendido entre los años 2000 y 2008, cuando no se retiraban los cadáveres del parque. El día 9 de Febrero se localizaron restos de un antiguo Buitre Leonado siniestrado a 88 metros del molino número 9 en Elegea. Los restos se localizaron gracias a que después del incendio ocurrido la falta de vegetación los ha dejado al descubierto.

Cráneo muy antiguo encontrado en Febrero de 2011.

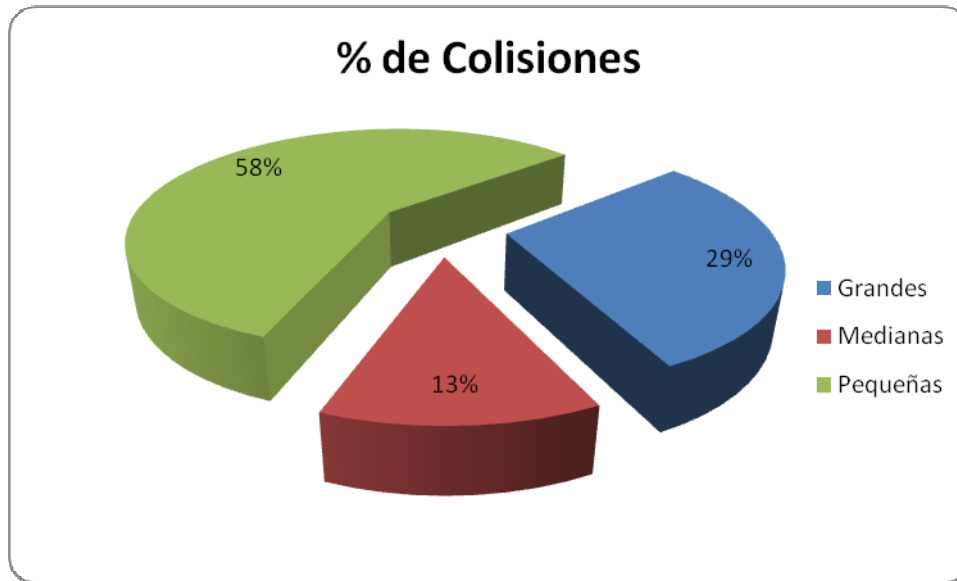
En las siguientes gráficas se pueden ver los porcentajes de aves colisionadas y estimadas separadas por tamaños.

Los porcentajes que resultan de la estima de la mortalidad de aves, separadas en grupos en relación con su tamaño (grandes, medianas y pequeñas), divergen de forma considerable al ser comparados con los datos registrados en campo, debido principalmente a que la dificultad de detección aumenta notablemente en ejemplares de pequeño tamaño y a que los depredadores pueden transportar los cadáveres a otro lugar sin

dejar rastro. De esta manera, se pasa del 58% de colisiones al 82% de colisiones estimadas en especies pequeñas y a la inversa ocurre en las grandes aves donde se pasa de un 29% a un 6% del total. Las aves de mediano tamaño mantienen unos porcentajes similares entre los cadáveres encontrados y el número resultante tras la estima respecto del total, siendo de un 13 % el porcentaje de colisiones y 12 % el de colisiones estimadas.

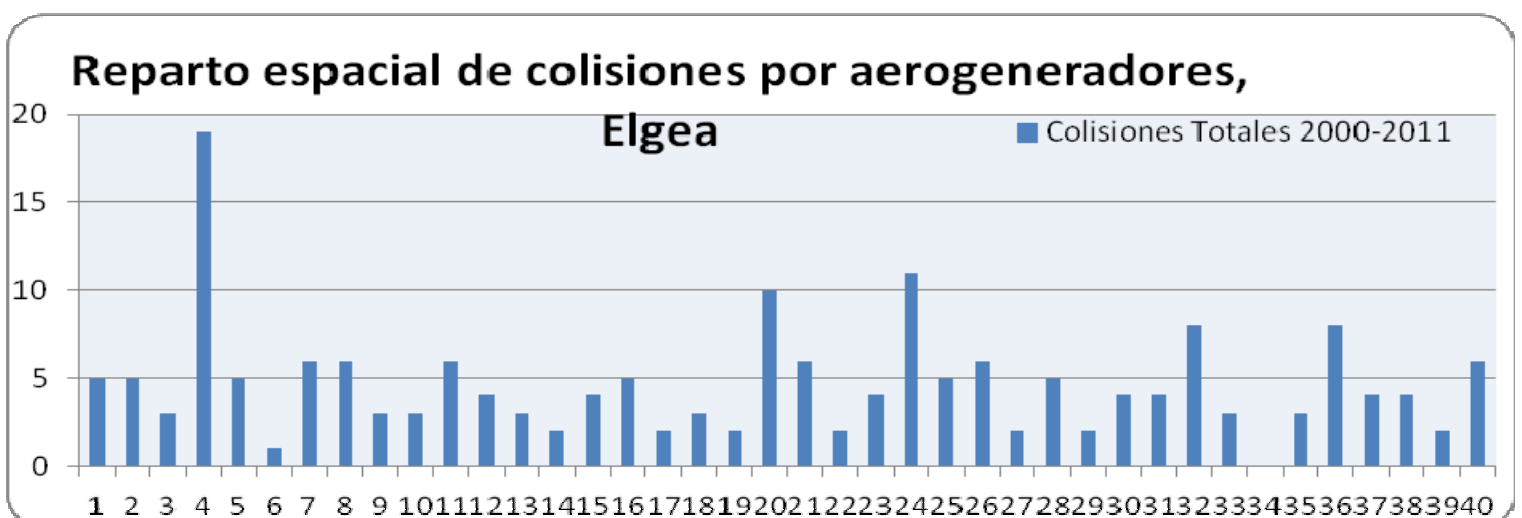
Reparto espacial de colisiones por aerogeneradores, Urkillia

En las siguientes imágenes se reflejan gráficamente, las zonas con mayor o menor aglomeración de incidencias, incluyendo el total de las colisiones localizadas.

Como se puede observar, las incidencias registradas desde el año 2000 se reparten de una manera casi uniforme a lo largo de las instalaciones del Parque Eólico de Elgea-Urkillia, salvo por determinados aerogeneradores que acumulan un número mayor de colisiones como se ha reflejado anteriormente. Las máquinas de la Sierra de Elgea han acumulado un mayor número de colisiones que los de la Sierra de Urkillia, siendo 186 y 106 respectivamente el número de cadáveres detectados, debido principalmente al desfase en el inicio del funcionamiento de los aerogeneradores, en Elgea en 2000 y Urkillia en 2003.

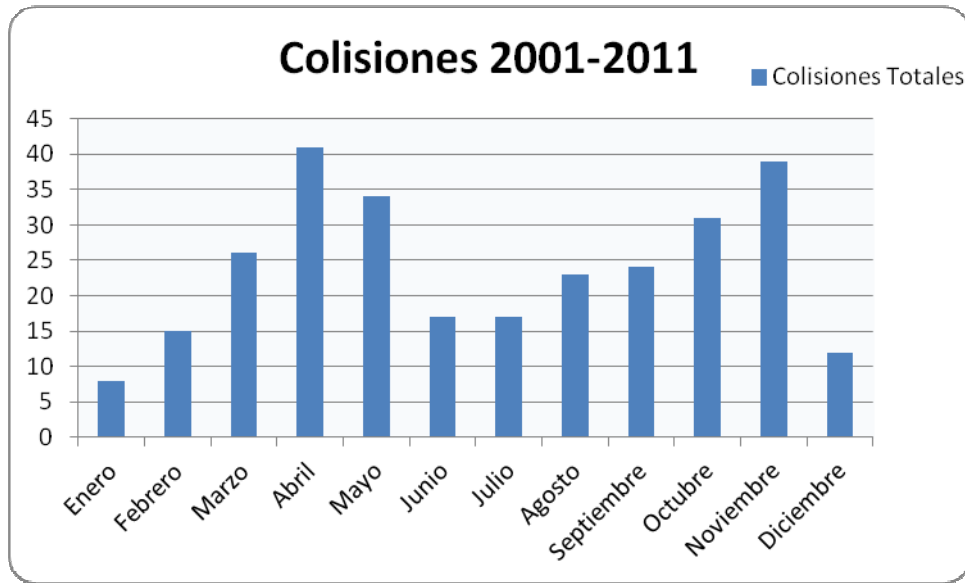
La gráfica siguiente muestra la distribución temporal de las colisiones desde la puesta en marcha del parque eólico. No se han tenido en cuenta las muertes correspondientes a finales del año 2000 para no influir en la representación, ya que durante este año el parque no funcionó todo el año si no sólo en los últimos meses. De esta manera, se ve reflejado en la gráfica cómo el mayor número de colisiones se registra durante los periodos migratorios pre y post-nupcial, que es cuando más aves cruzan por el Parque Eólico Elgea-Urkillia.

Se ha considerado oportuno representar las colisiones de los dos Parques por separado para ver si existen diferencias en la distribución temporal de las colisiones. Se puede comprobar en las gráficas que no existen tales diferencias entre los incidentes correspondientes a los aerogeneradores situados en cada una de las sierras. En ambas coinciden los números más altos de colisiones registradas con los periodos migratorios pre y postnupcial. Únicamente difieren en que el número de colisiones registradas en Elgea es mayor que en Urkilla por la diferencia de tiempo de funcionamiento, puesto que, Elgea comenzó a funcionar antes que Urkilla.

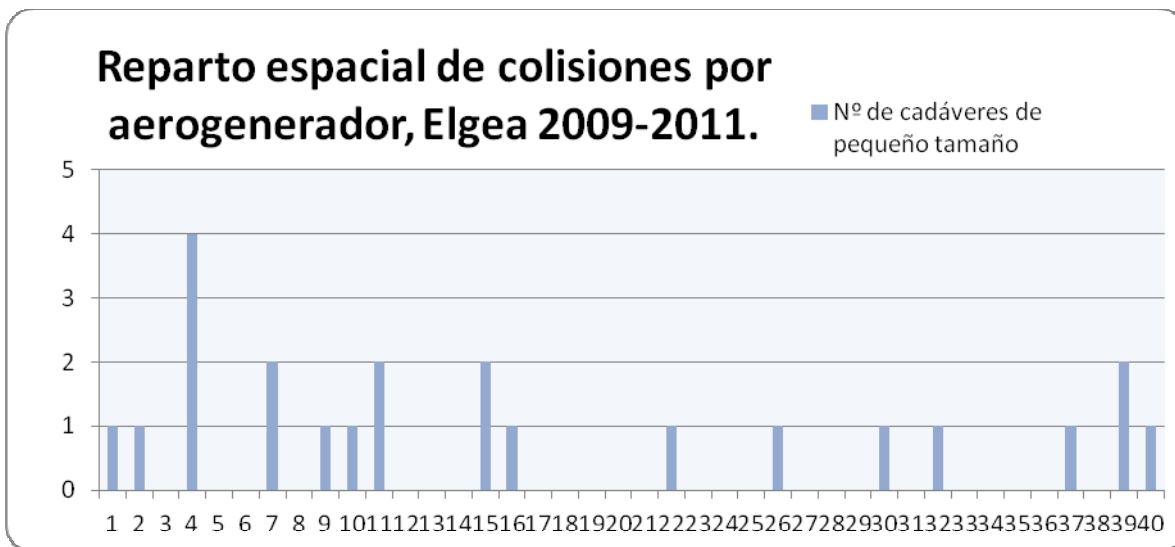
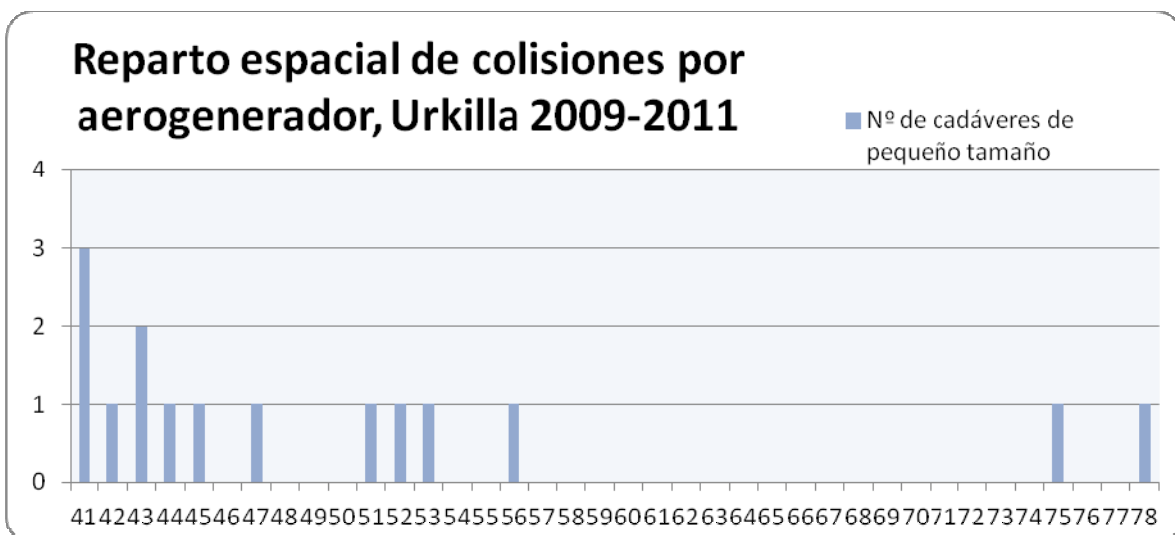
Para el caso de las aves de pequeño tamaño, las gráficas quedarían de la siguiente forma:

El aerogenerador que cuenta con mayor número de colisiones registradas es el número 4, con cuatro colisiones. En total, Elgea ha acumulado 23 colisiones de aves de pequeño tamaño, mientras que Urkilla ha acumulado 15 colisiones en los tres últimos años.

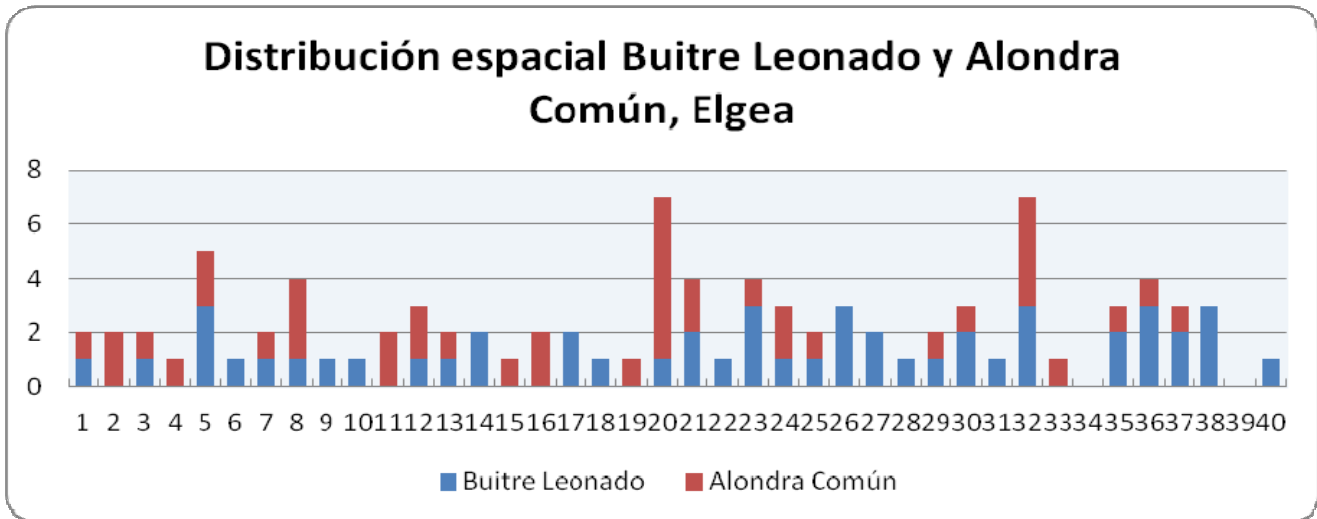
A continuación, se muestra una gráfica que representa la distribución espacial de las colisiones de las dos especies que mayor número de incidencias registran, el Buitre Leonado (*Gyps fulvus*) y la Alondra Común (*Alauda arvensis*).

De los 78 aerogeneradores que componen el Parque Eólico de Elgea-Urkilla, 54 de ellos han registrado, al menos, una incidencia de Buitre Leonado (*Gyps fulvus*), lo que supone el 69,2% del total de los

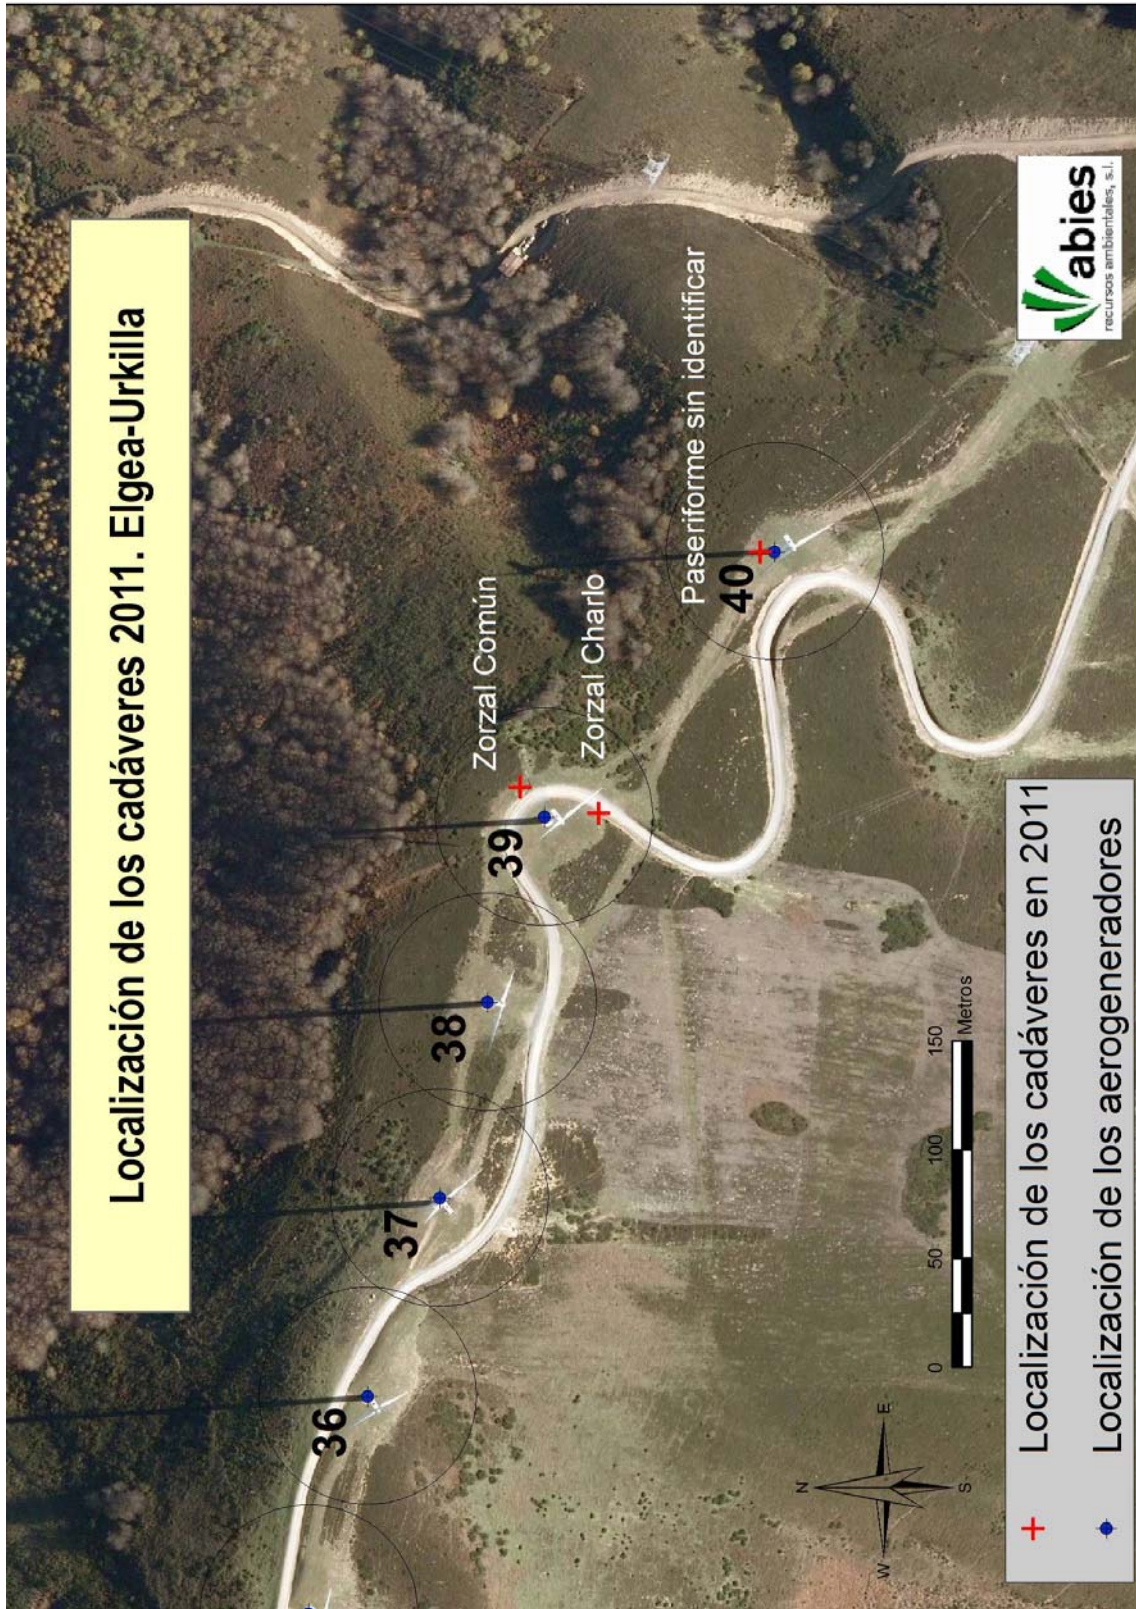
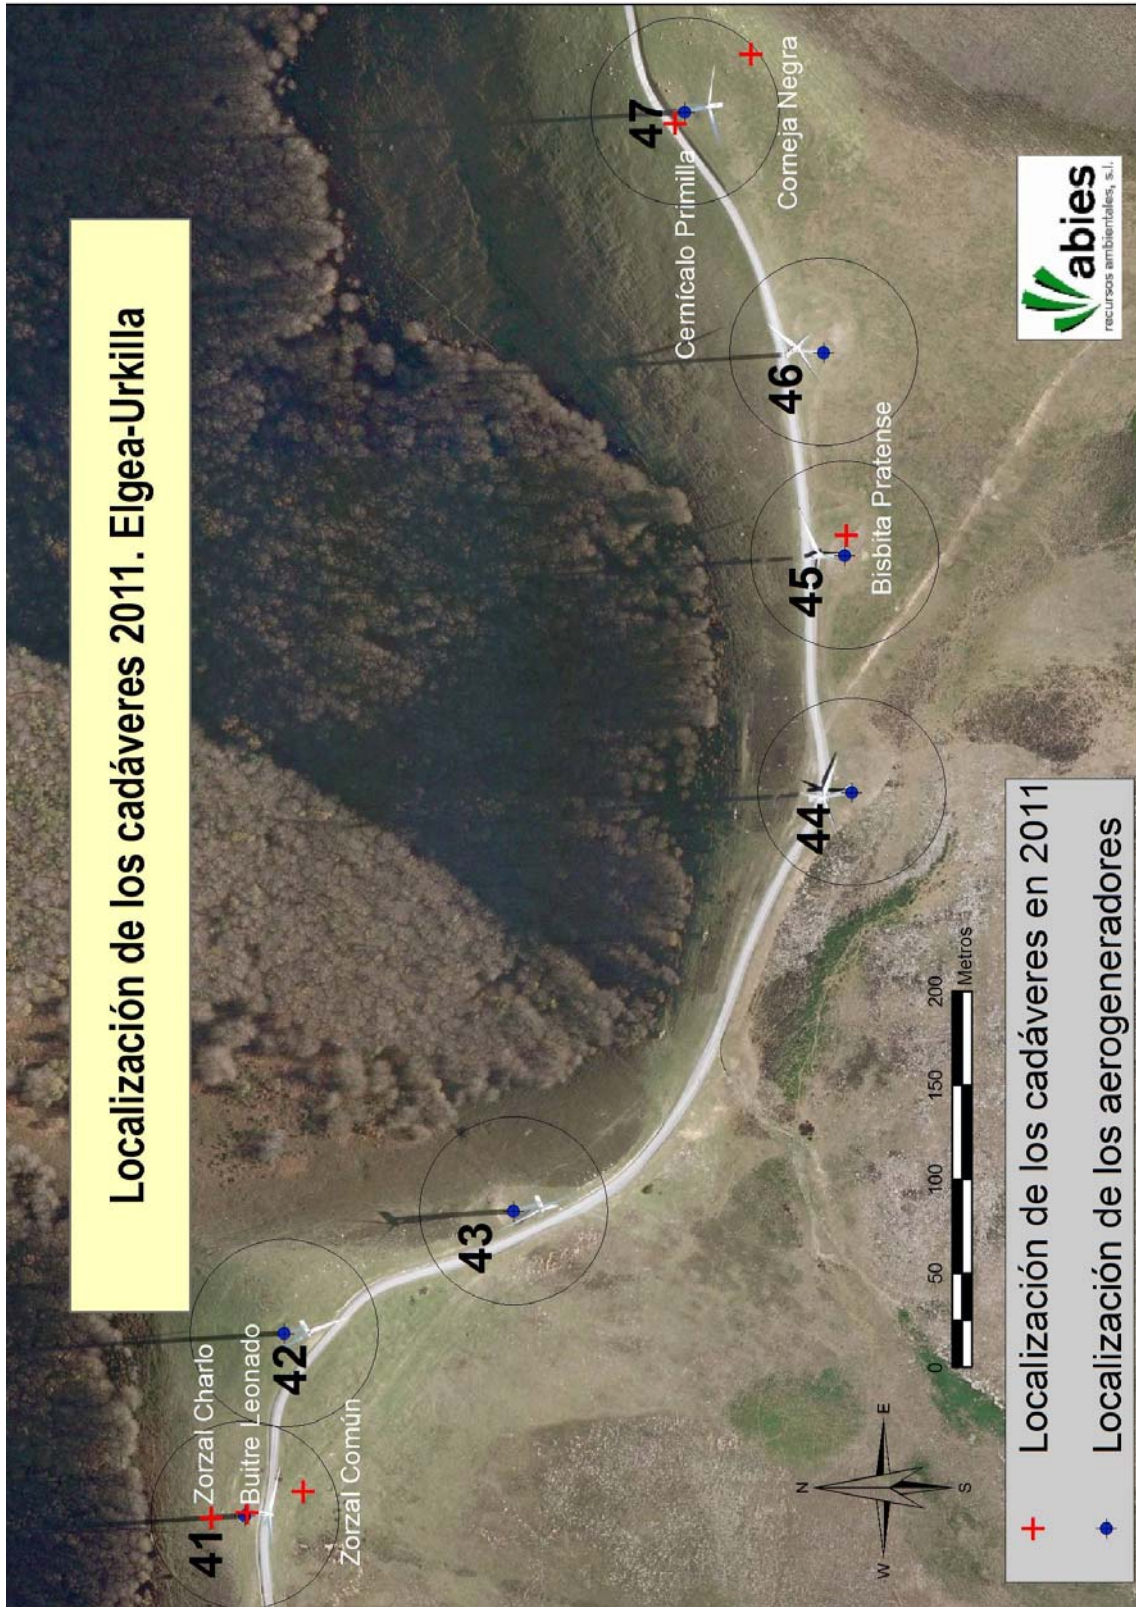
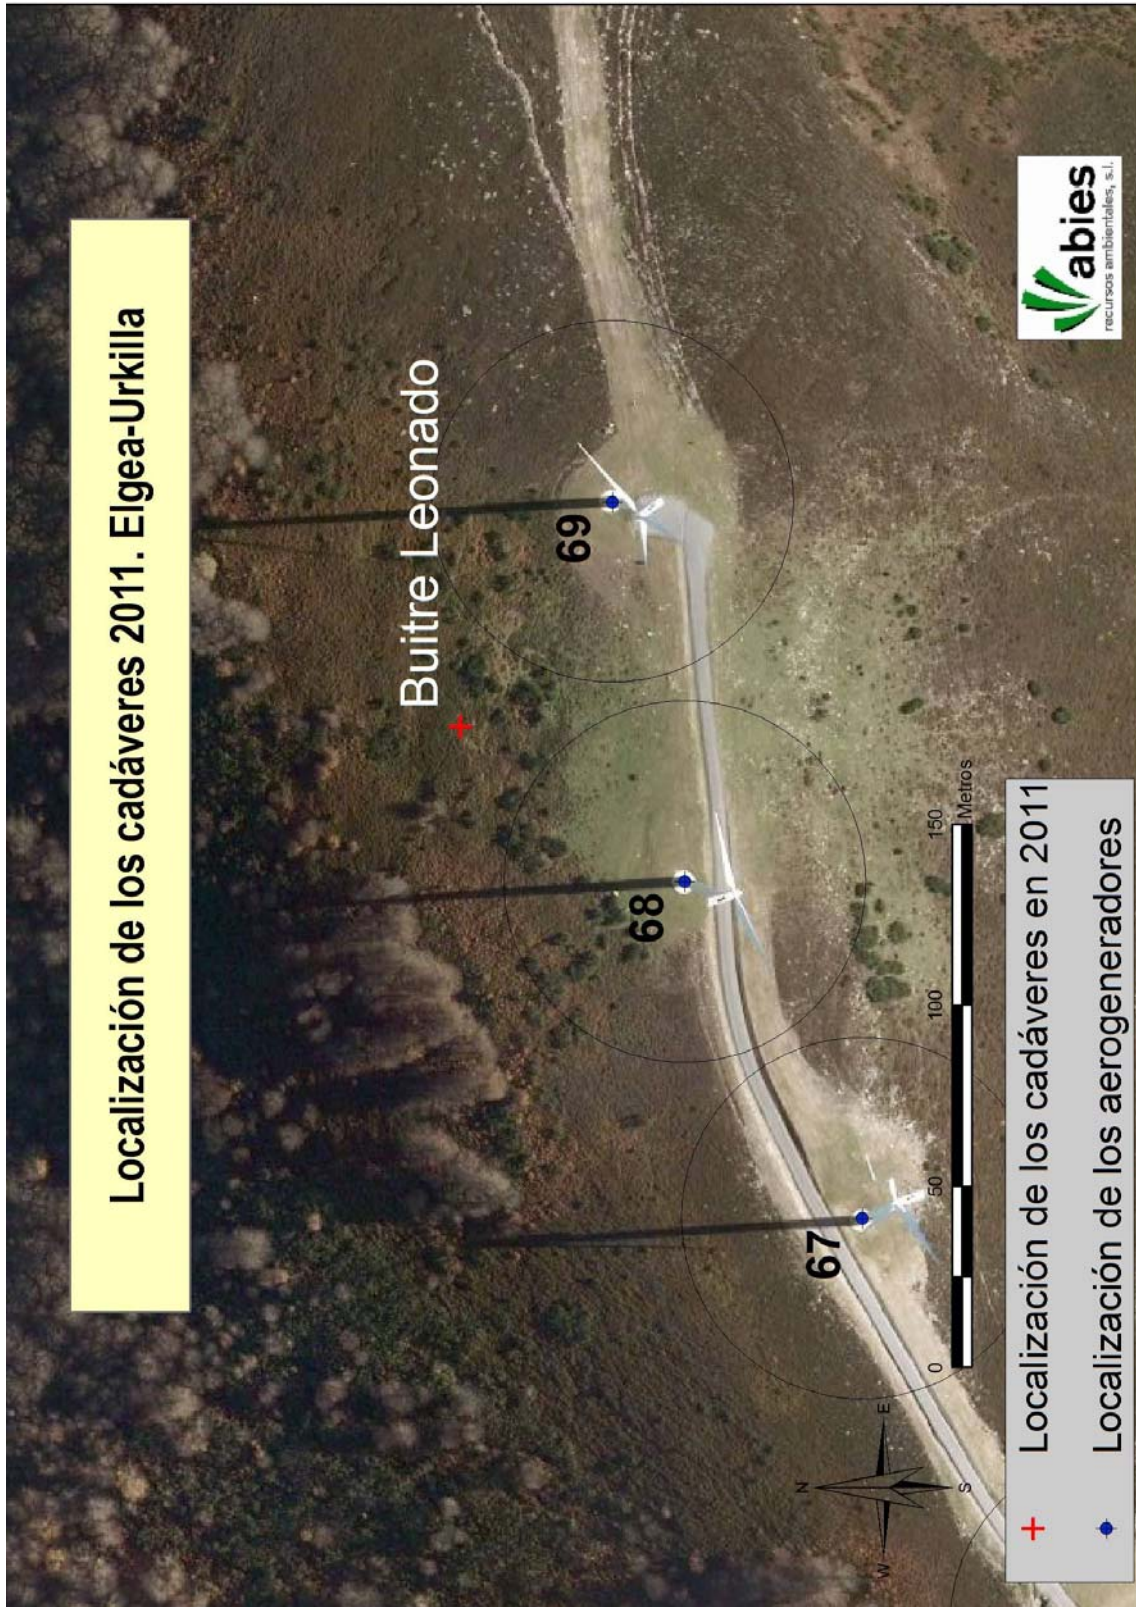
Documento Adjunto nº 1.

En el documento adjunto nº 1, se muestran los mapas donde quedan reflejadas gráficamente las citadas incidencias de las instalaciones del Parque Eólico y en el documento adjunto nº 2 se localizan los cadáveres de Buitre Leonado (*Gyps fulvus*) hallados en 2011.

Mapas de las colisiones localizadas en el Parque Eólico de Elgea-Urkill.

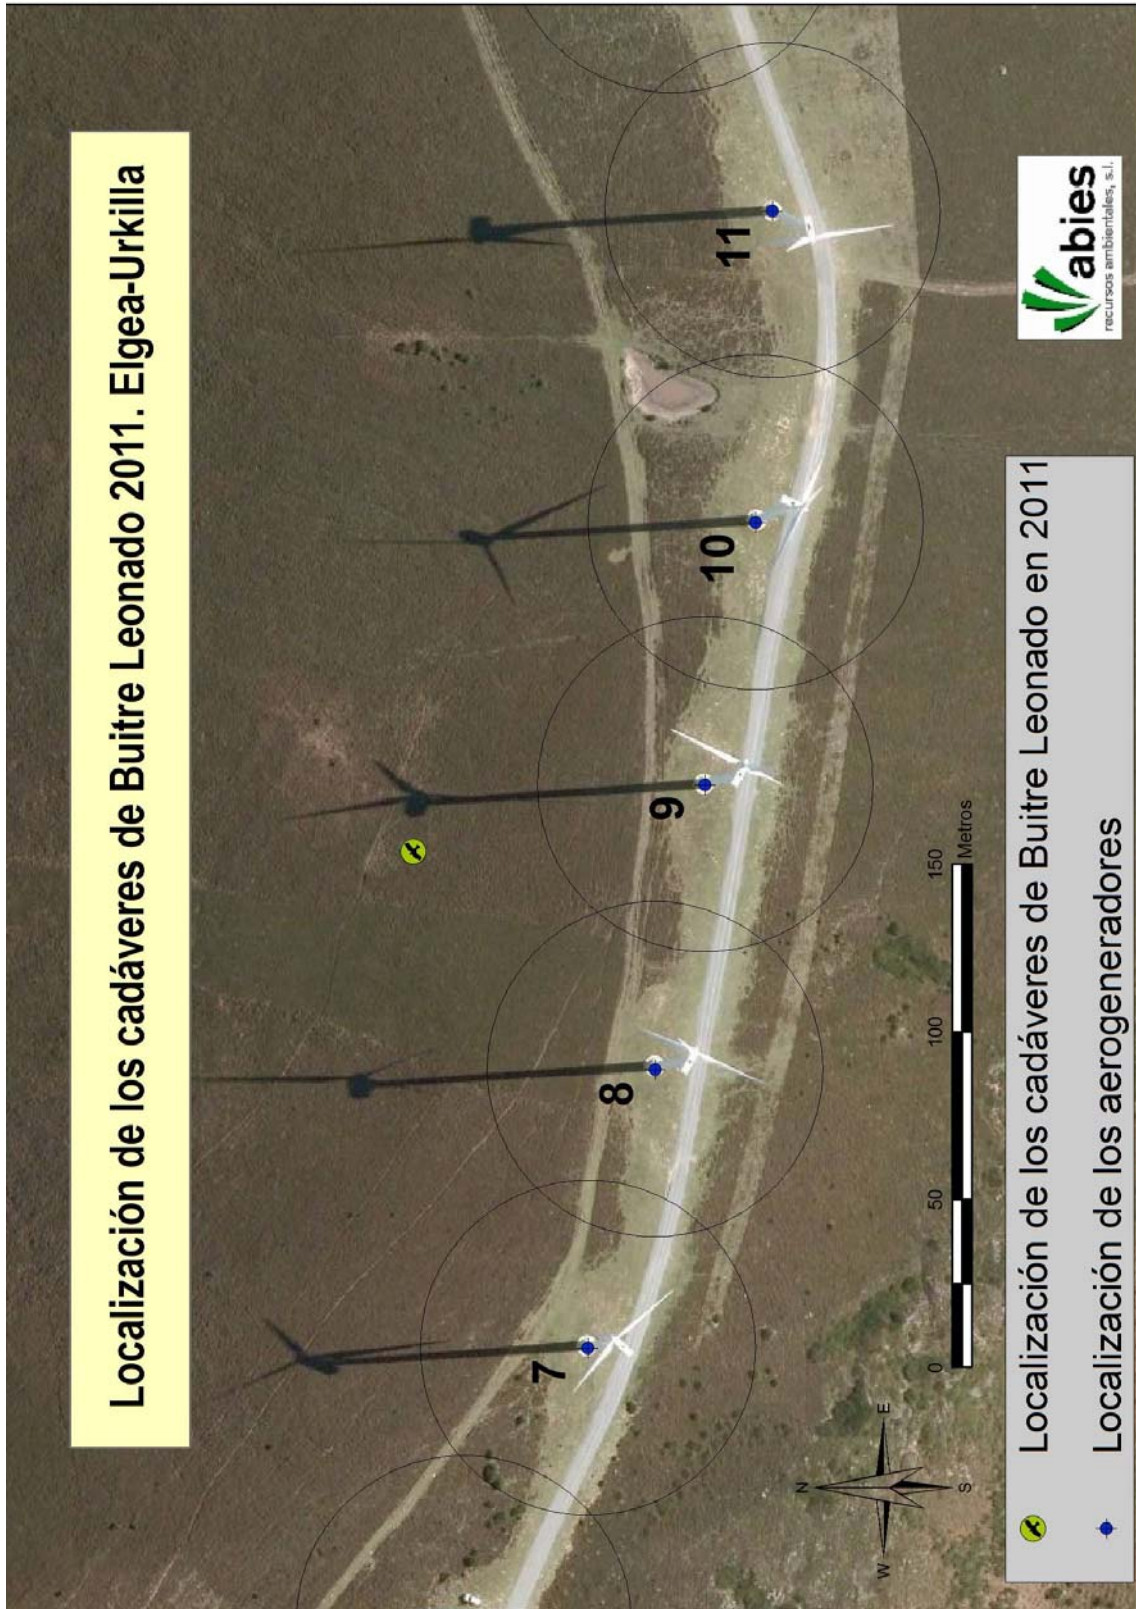
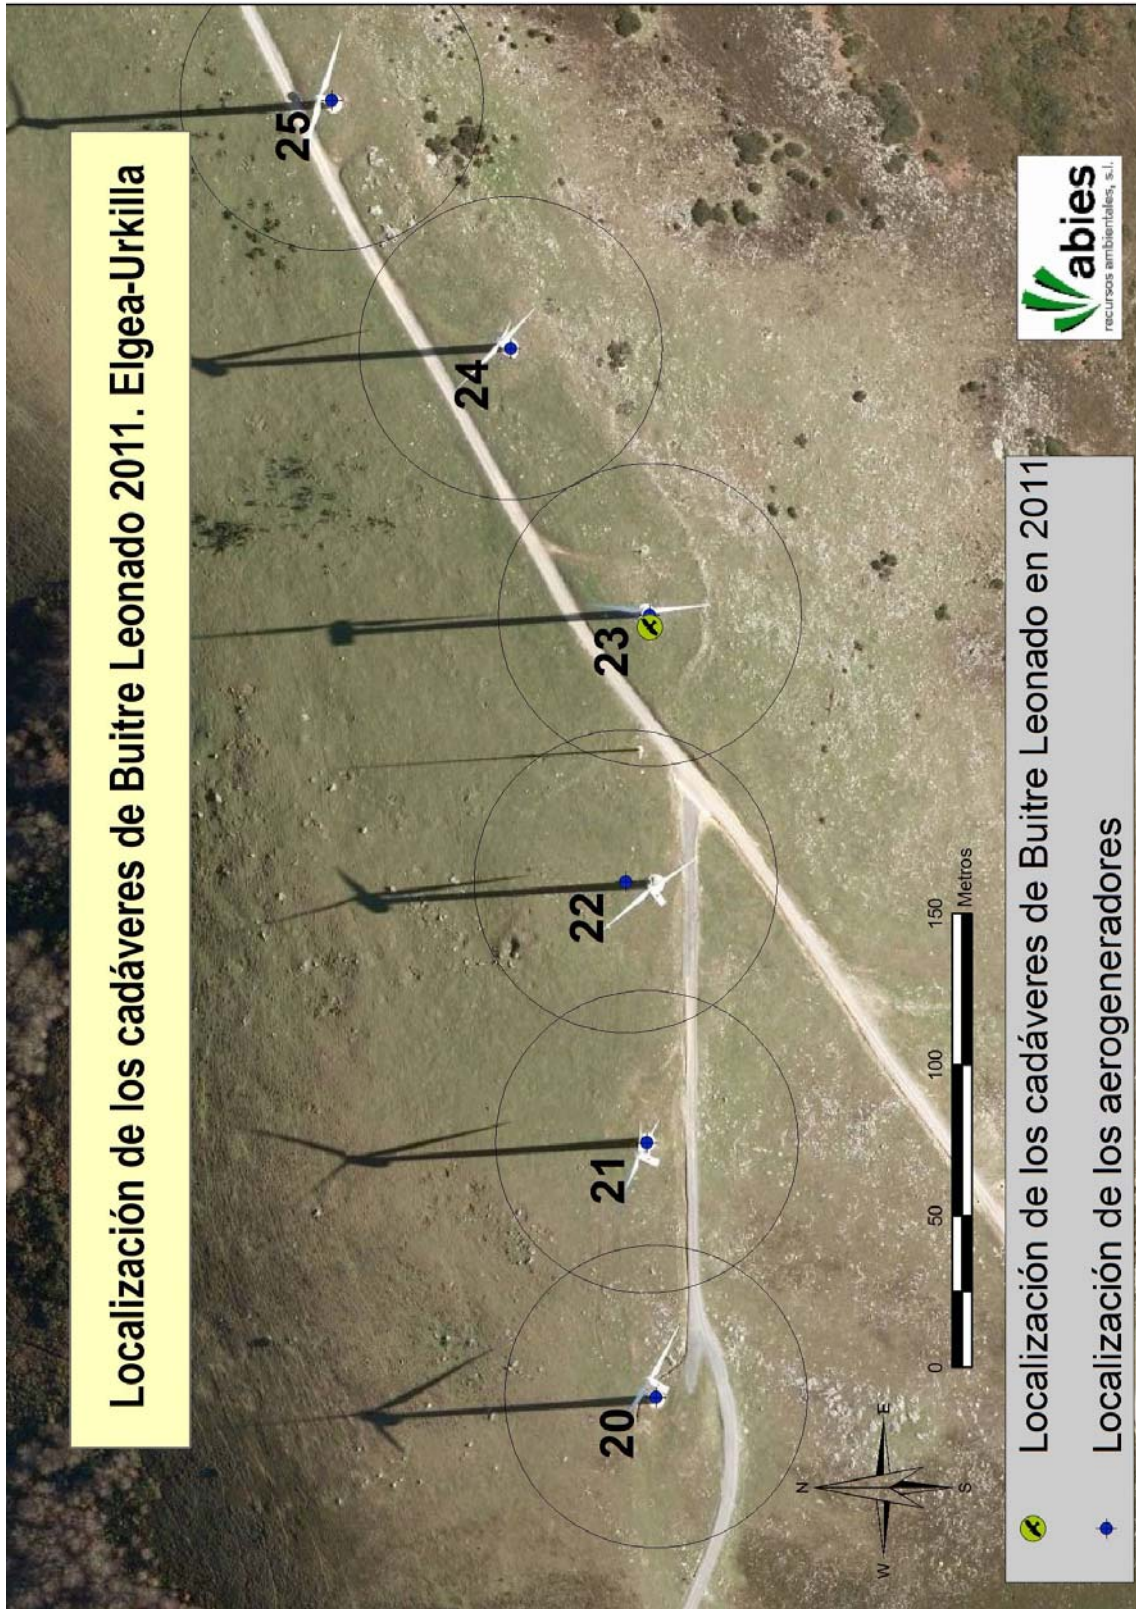
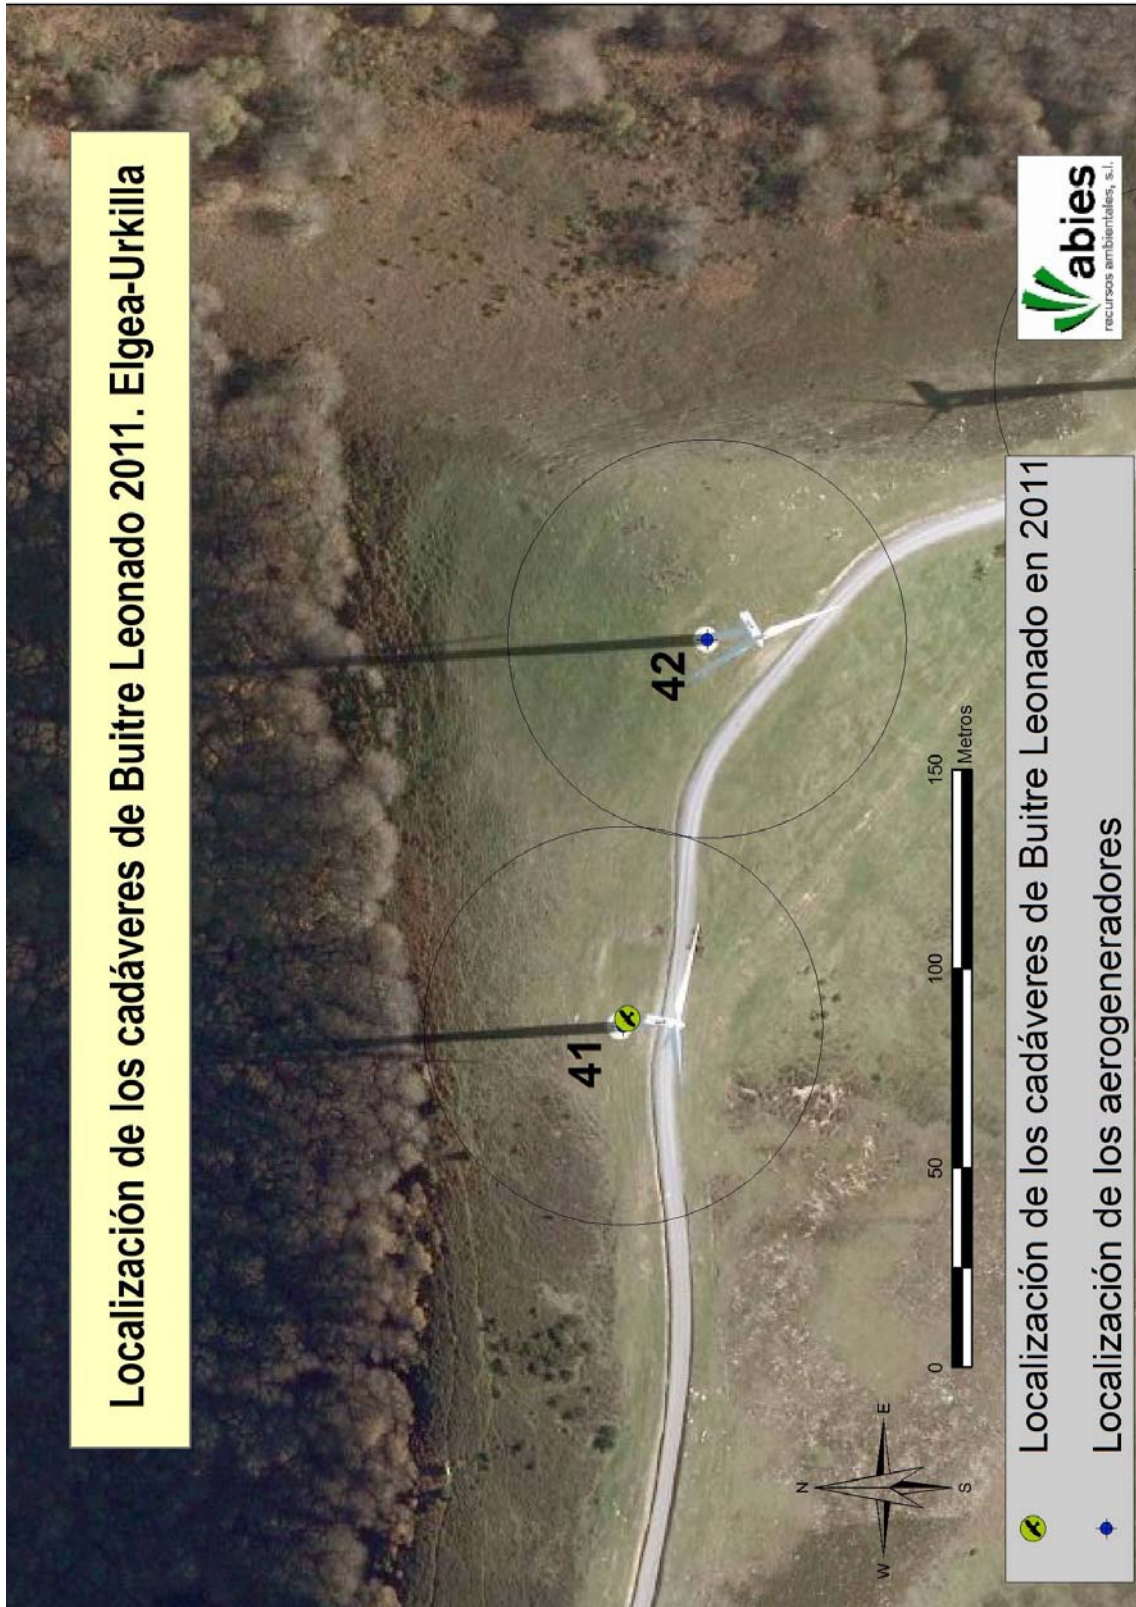
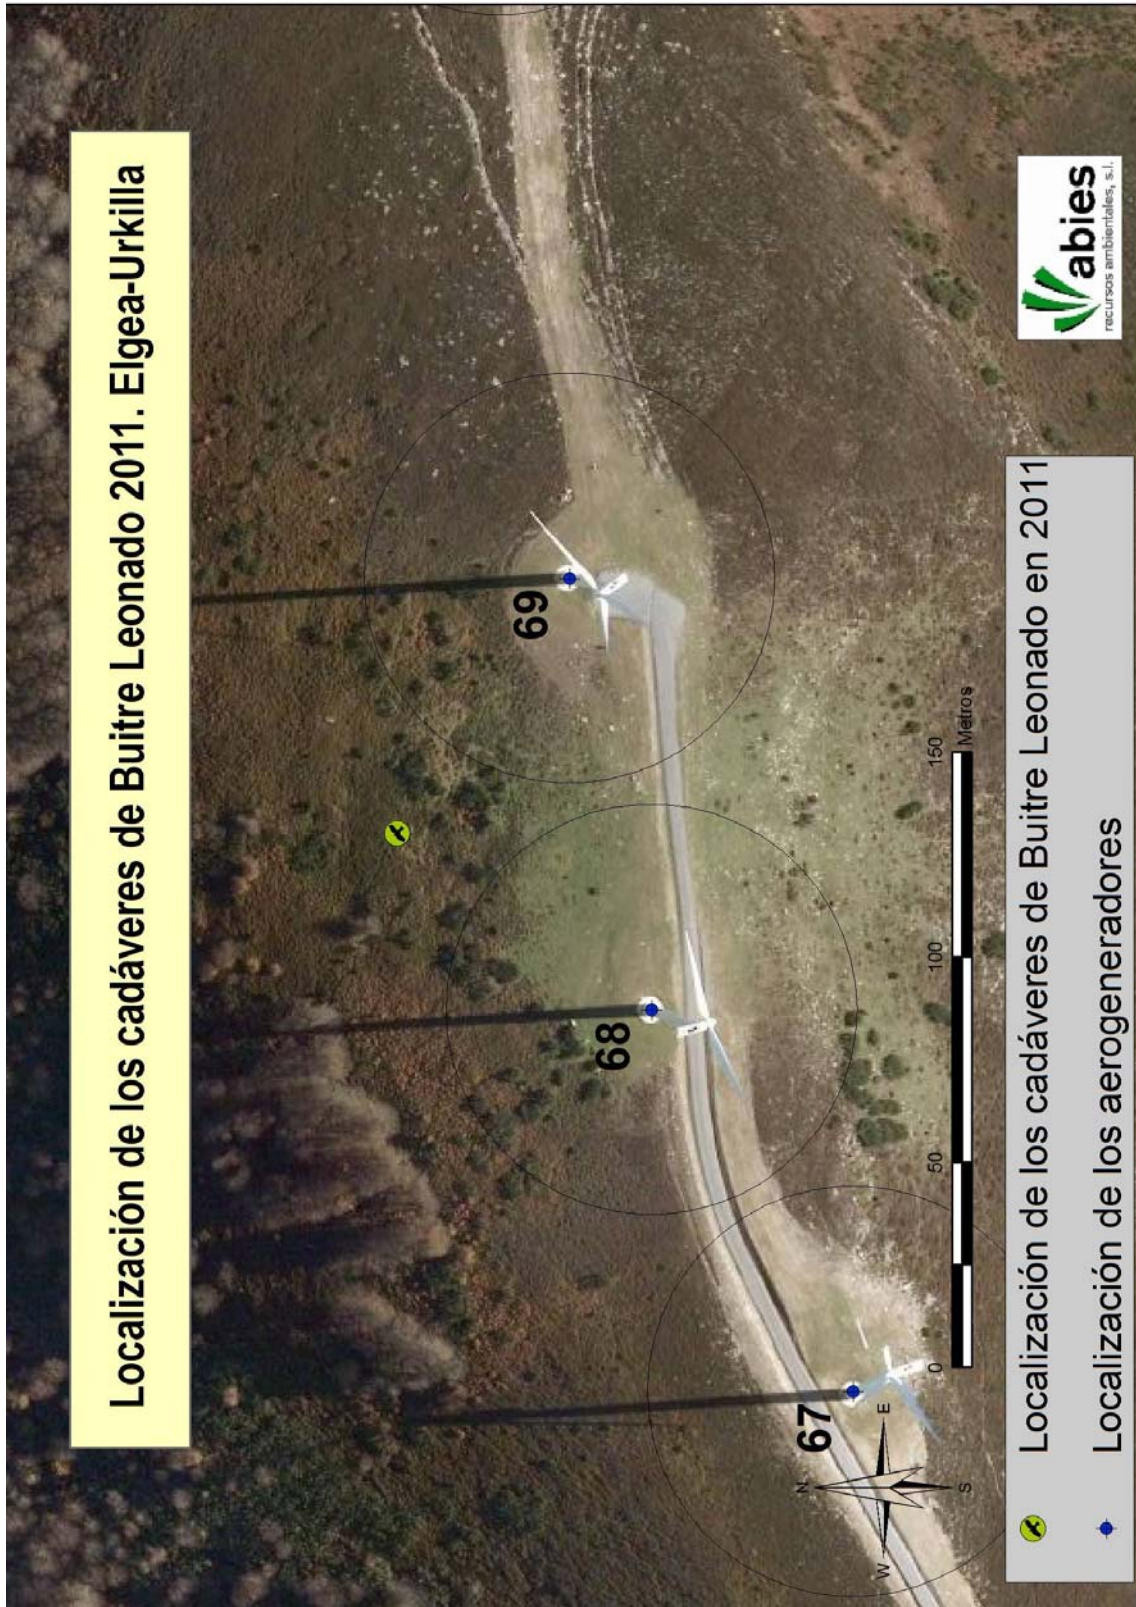
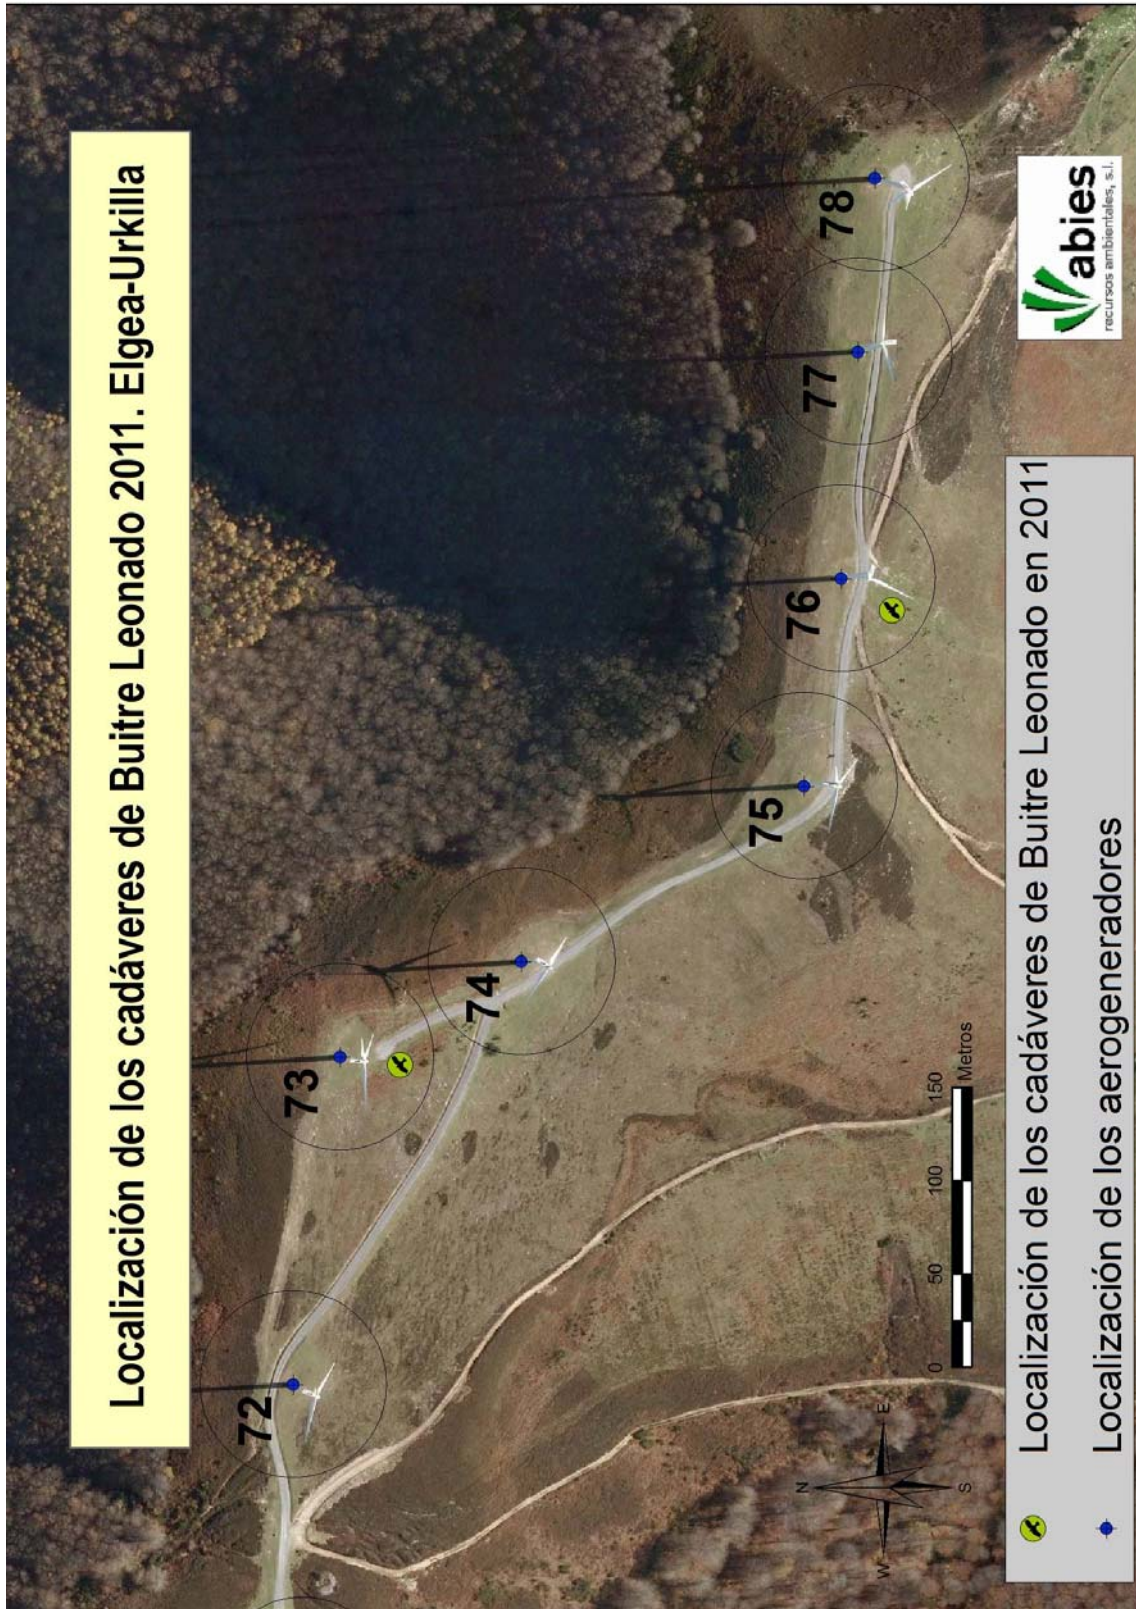
Documento Adjunto nº 2.

Localización de los cadáveres de Buitre Leonado a lo largo de 2011
