**PROGRAMA DE VIGILANCIA AMBIENTAL  
PARQUE EÓLICO “Elgea-Urkilla” (ARABA-ÁLAVA).**

**Control de las Afecciones sobre la Avifauna.  
Fase de funcionamiento - Informe Final – Año 2010.**

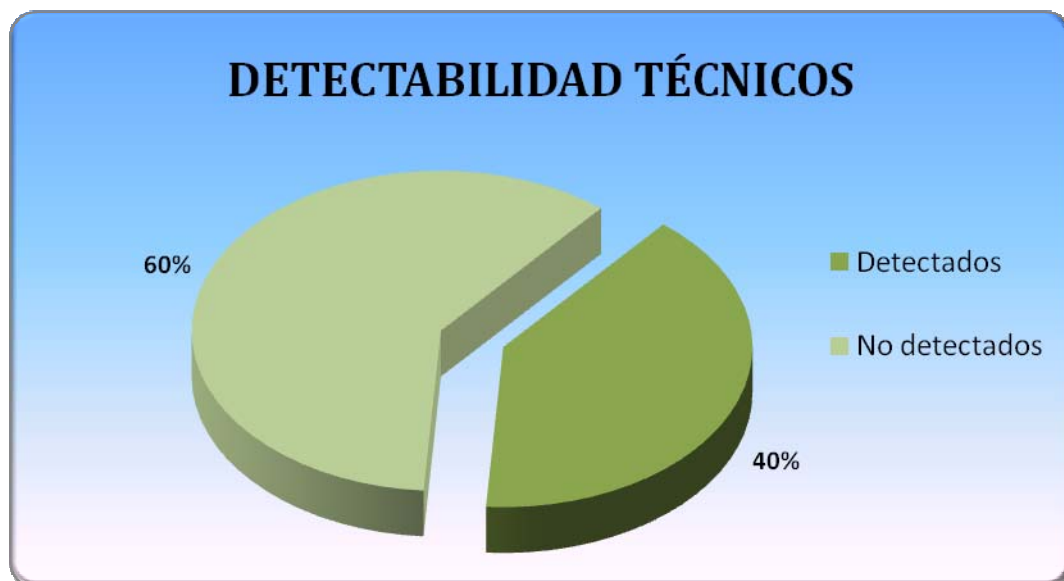
Se detectaron 8 codornices de las 20 que fueron distribuidas por el parque, por lo tanto se detectó el 40% del total de codornices dispuestas. La detectabilidad de los técnicos en 2010 es muy similar a la obtenida para 2009 (65% No Encontradas; 35% Encontradas) aún habiéndose llevado a cabo el trabajo tanto por técnicos con gran experiencia como de reciente incorporación durante el año presente.

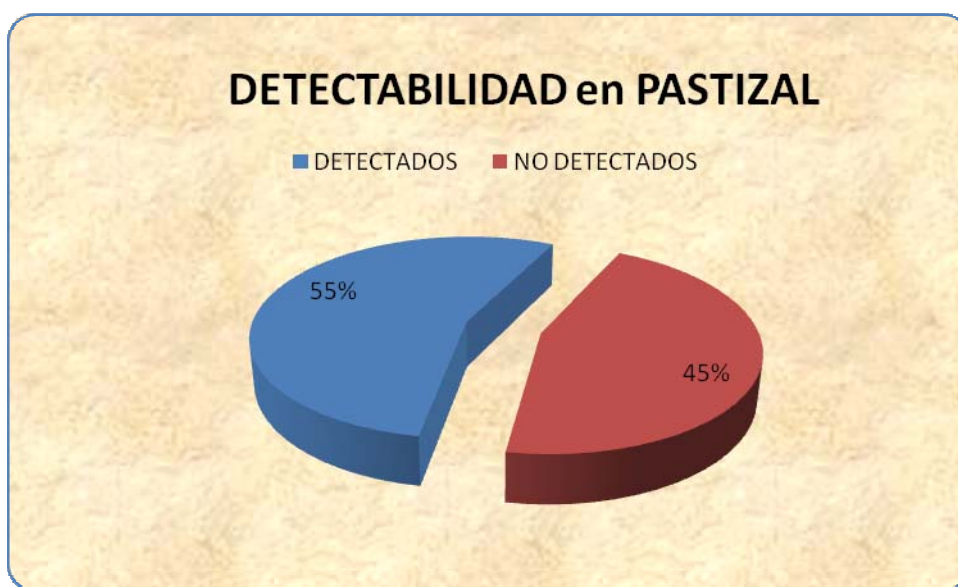
Sobre Pastizal se han localizado el 55 % de los ejemplares existentes.

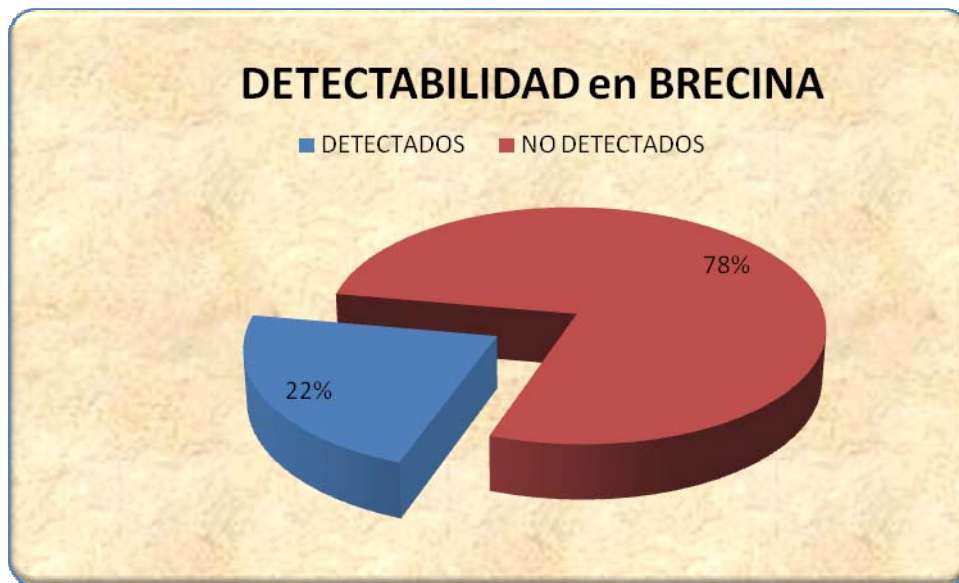
Sobre brecina se han localizado el 22 % de los ejemplares existentes.

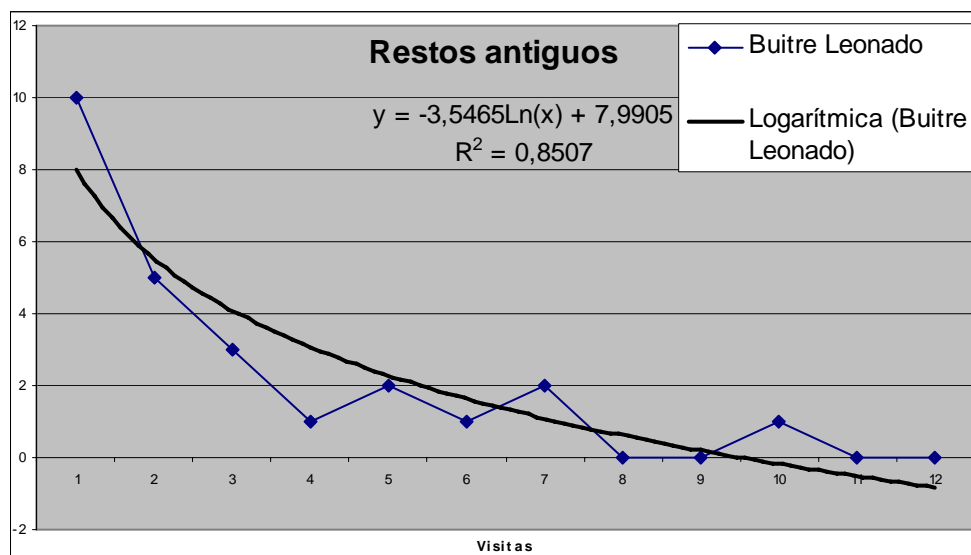
En ella se representan los restos antiguos de Buitre Leonado localizados y retirados de las instalaciones del Parque Eólico, a medida que se desarrollaron las visitas pertenecientes al primer semestre de 2009. Además, se incluye la línea de tendencia logarítmica que muestra cómo se van retirando los restos a lo largo del tiempo. Como se puede apreciar, parece que a lo largo de los primeros seis meses de seguimiento se han encontrado todos los restos antiguos que se hallaban dentro del área de prospección.

Hay que tener en cuenta que los restos antiguos se corresponden con algún hueso suelto o una pequeña agrupación de plumas, no siendo la detectabilidad de estos restos igual a la de un ejemplar entero de una gran ave.

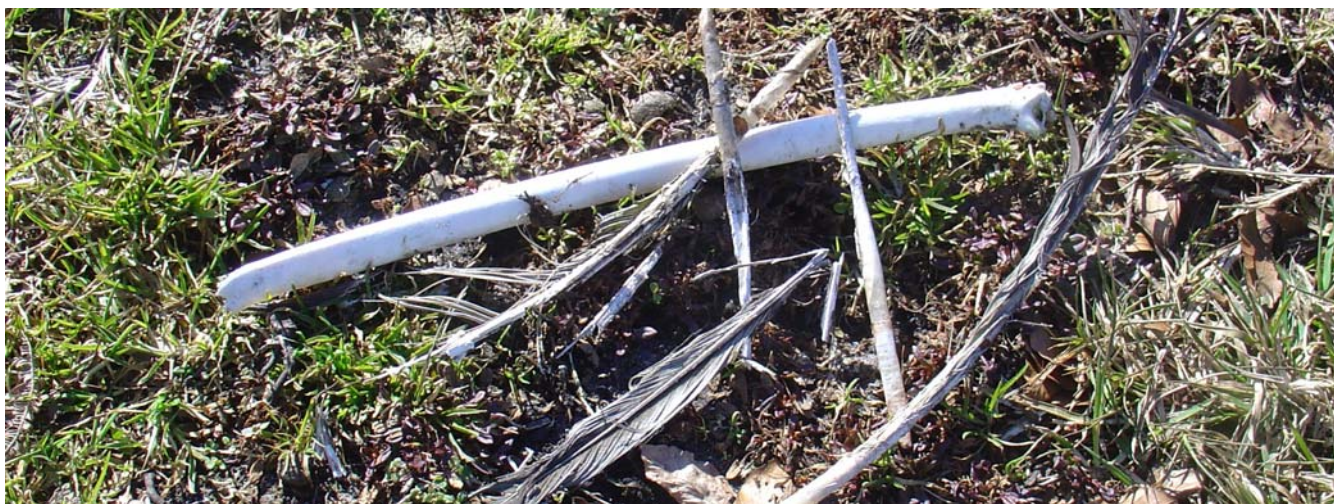
*Agrupación de los restos muy antiguos de Buitre Leonado.*

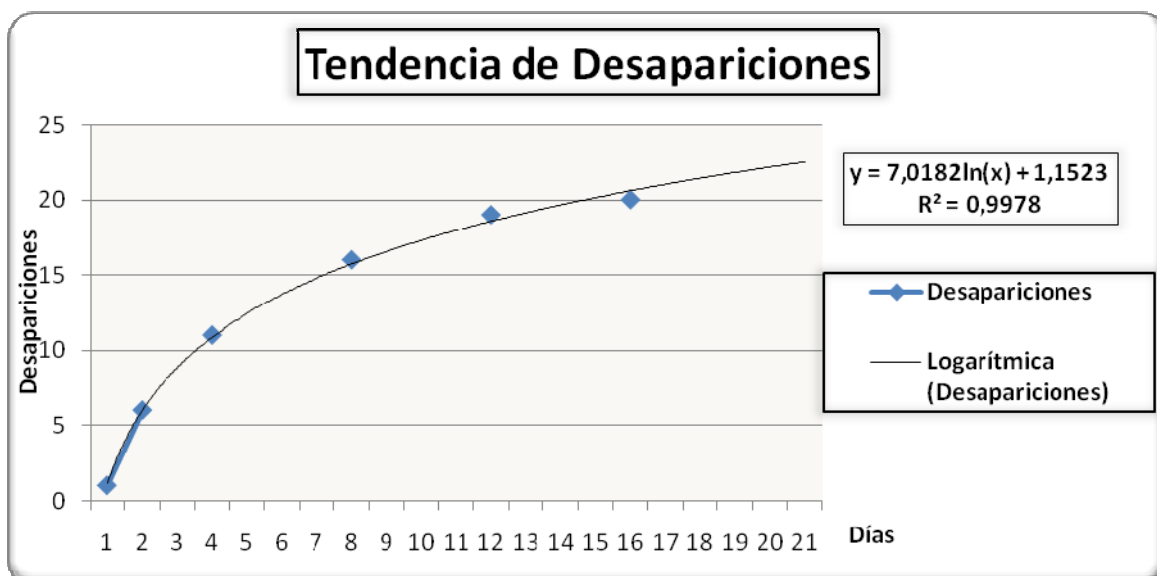
Se presenta a continuación una gráfica donde quedan reflejadas las desapariciones en el día a día de las codornices dispuestas, así como la línea de tendencia tipo logarítmica y el valor de  $R^2$ .

En la siguiente tabla se muestran los porcentajes de desaparición diarios para el Parque Eólico de Elgea-Urkilla, calculados según la fórmula obtenida de la línea de tendencia, representada en la anterior gráfica.

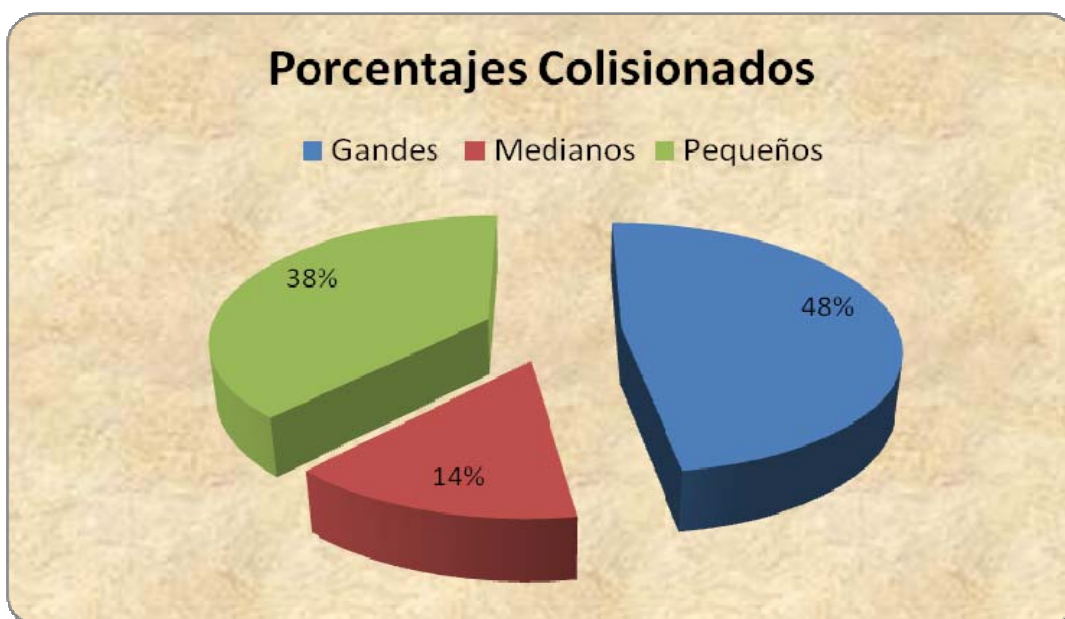
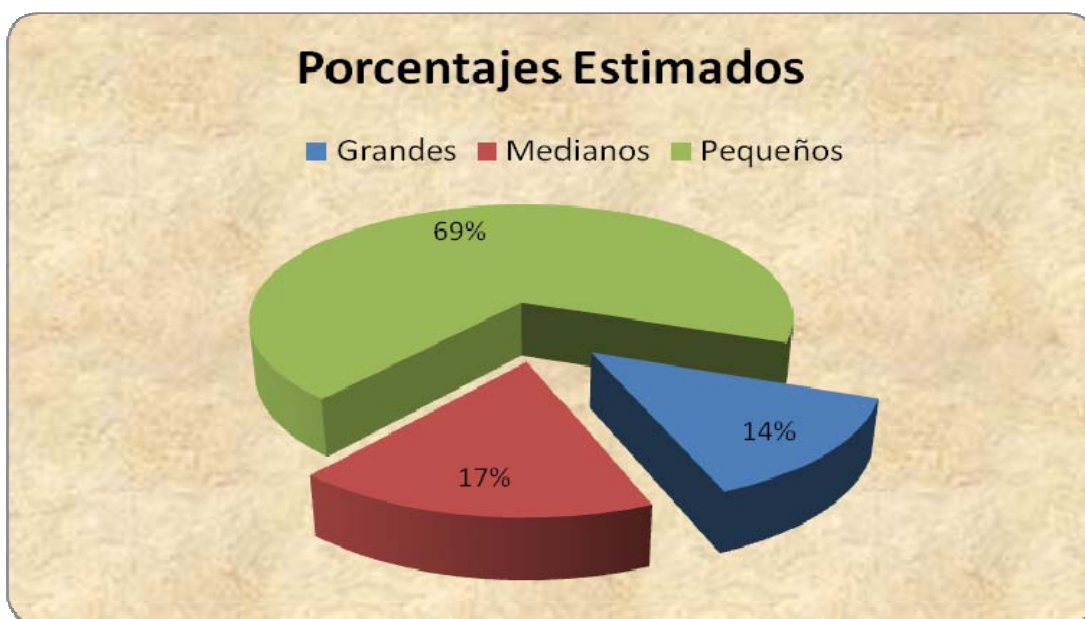
En las siguientes gráficas se pueden ver los porcentajes de aves colisionadas y estimadas separadas por tamaños.

Los porcentajes que resultan de la estima de la mortalidad de aves, separadas en grupos en relación con su tamaño (grandes, medianas y pequeñas), divergen de forma considerable al ser comparados con los datos registrados en campo, debido principalmente a que la dificultad de detección aumenta notablemente en ejemplares de pequeño tamaño y a que los depredadores pueden transportar los cadáveres a otro lugar sin dejar rastro. De esta manera, se pasa del 38% al 69% en especies de pequeñas y a la inversa ocurre en las grandes aves donde se pasa de un 48% a un 14% del total. Las aves de mediano tamaño mantienen unos porcentajes similares entre los cadáveres encontrados y el número resultante tras la estima respecto del total.

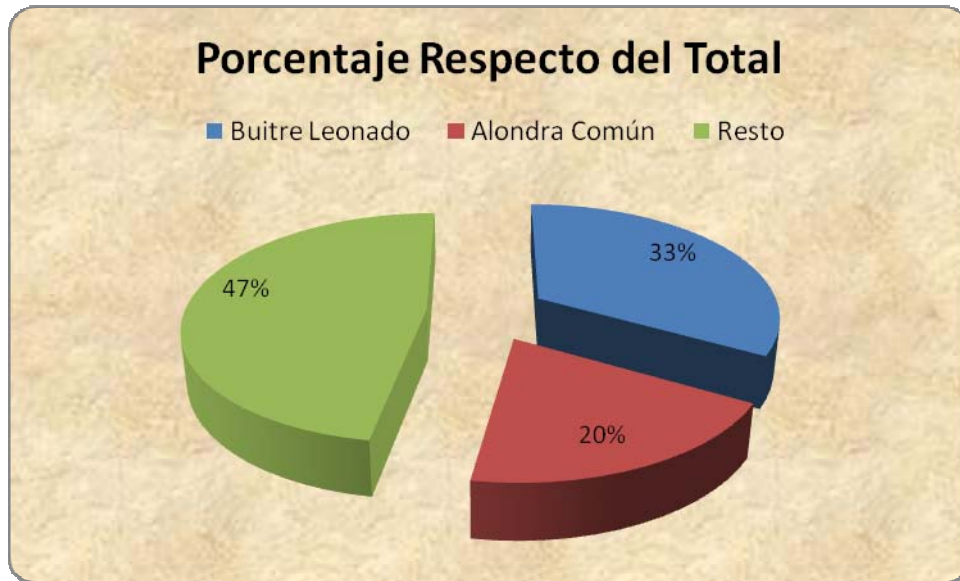
Las colisiones de Buitre Leonado representan el 33,2 % de total de las colisiones y las de Alondra Común el 19,4%, ascendiendo entre las dos a la mitad de las incidencias registradas en el Parque Eólico de Elgea-Urkilla. Como se puede observar en la siguiente gráfica.

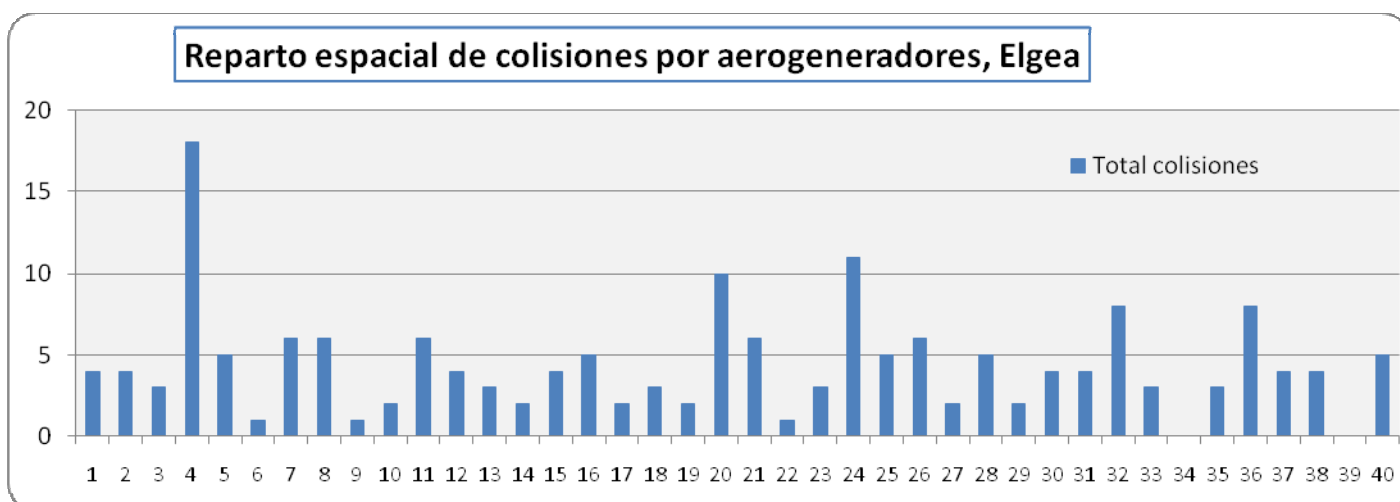
### Reparto espacial de colisiones por aerogeneradores, Urkilla

En las siguientes imágenes se reflejan gráficamente, las zonas con mayor o menor aglomeración de incidencias, incluyendo el total de las colisiones localizadas.

Como se puede observar las incidencias registradas desde el año 2000 se reparten de una manera casi uniforme a lo largo de las instalaciones del Parque Eólico de Elgea-Urkilla, salvo por determinados aerogeneradores que acumulan un número mayor de colisiones como se ha reflejado anteriormente. Los molinos de la Sierra de Elgea han acumulado un mayor número de colisiones que los de la Sierra de Urkilla, siendo 175 y 93 respectivamente el número de cadáveres acumulados, debido principalmente al desfase en el inicio del funcionamiento de los aerogeneradores, en Elgea en 2000 y Urkilla en 2003.

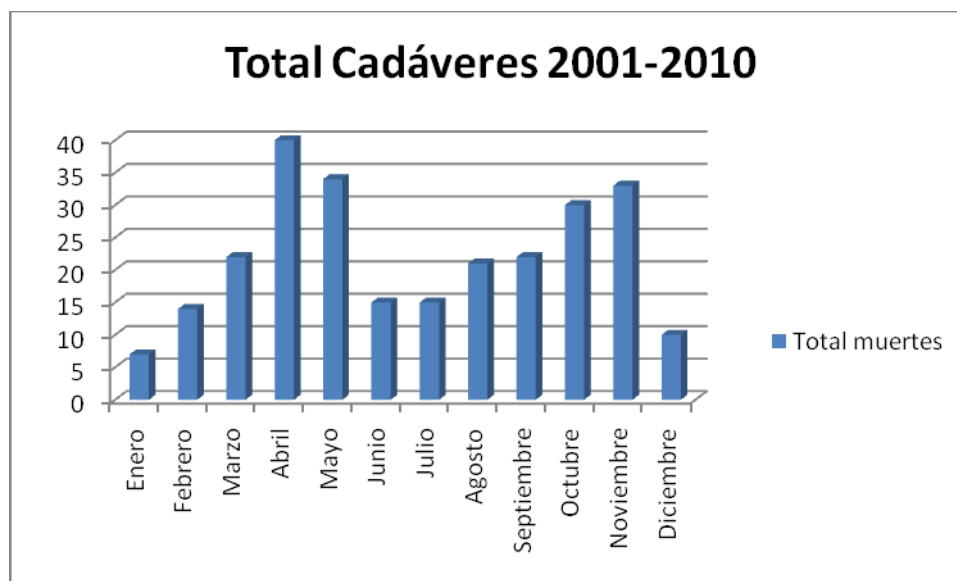
La gráfica siguiente se muestra la distribución temporal de las colisiones desde la puesta en marcha del parque eólico. No se han tenido en cuenta las muertes correspondientes a finales del año 2000 para no influir en la representación, ya que durante este año el parque no funcionó todo el año si no sólo en los últimos meses. De esta manera, se ve reflejado en la gráfica cómo el mayor número de muertes se registra durante los periodos migratorios pre y post-nupcial, que es cuándo mas aves cruzan por el Parque Eólico Elgea-Urkilla.

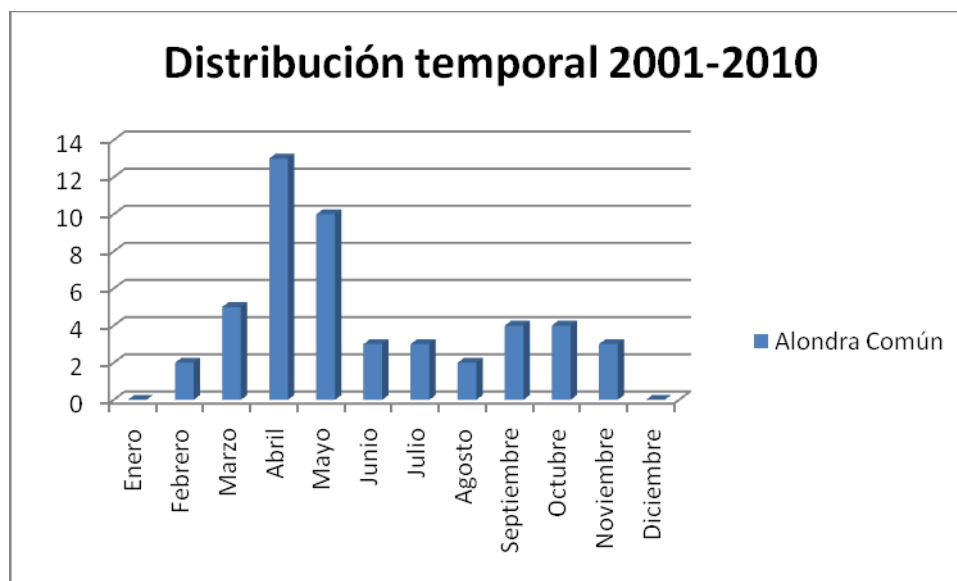
De la misma manera, se han analizado los resultados correspondientes a los cadáveres localizados del Buitre Leonado (*Gyps fulvus*) y la Alondra Común (*Alauda arvensis*), las dos especies con mayor número de colisiones registradas.

Las gráficas muestran los cadáveres detectados durante todo el año de estas dos especies por separado. Mientras que en el caso de Buitre Leonado las colisiones se reparten mas o menos uniformemente a lo largo del año, en el caso de la Alondra Común las colisiones se concentran principalmente en los meses de Abril y Mayo. Durante estos meses las Alondras realizan sus vuelos de cortejo. Para ello se elevan cantando varios metros sobre el suelo siendo más vulnerables a las colisiones con los aerogeneradores durante este periodo que durante el resto del año.

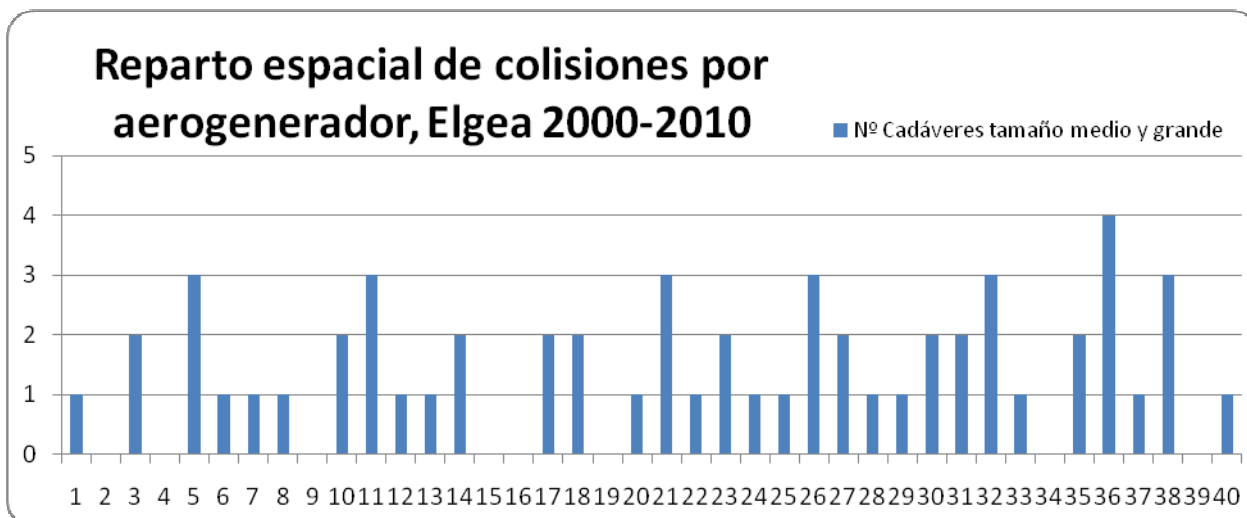
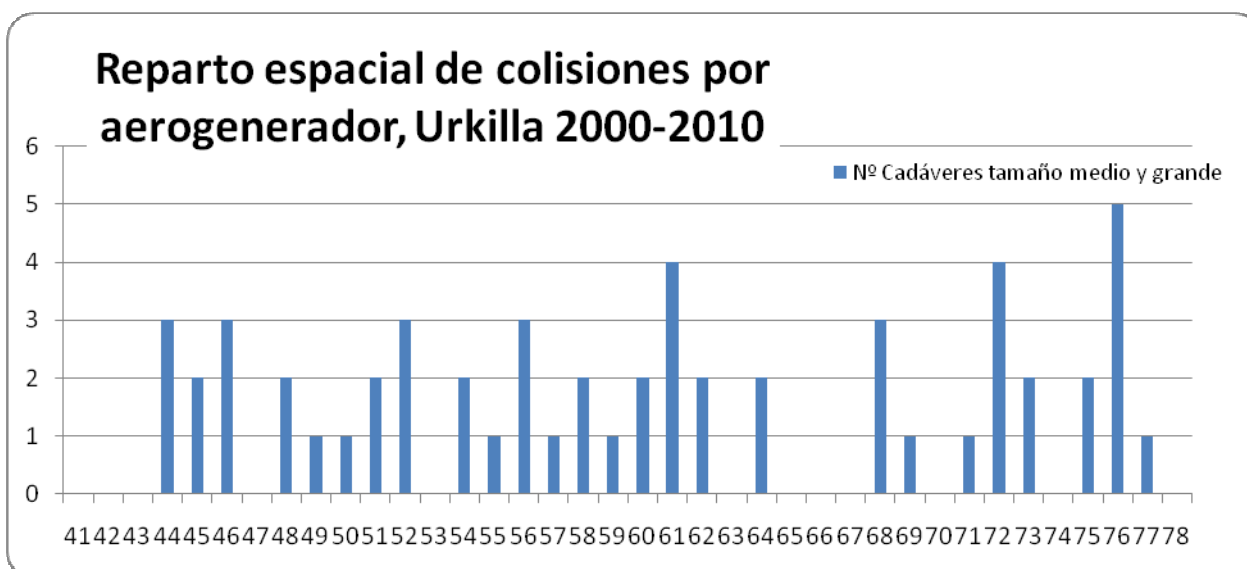
Las gráficas que siguen a continuación representan el reparto espacial de colisiones correspondientes a aves tamaño medio y grande, por Sierras.

En ambas sierras se registra un número total de colisiones de aves de mediano y gran tamaño similar. Sierra Elgea acumula un total de 57 colisiones de este tipo de aves y Sierra Urkilla tiene 56 colisiones registradas. Tan solo difieren en una colisión. Le corresponde a Urkilla el aerogenerador que registra el número máximo de colisiones, este es el número 76 con 5 colisiones.

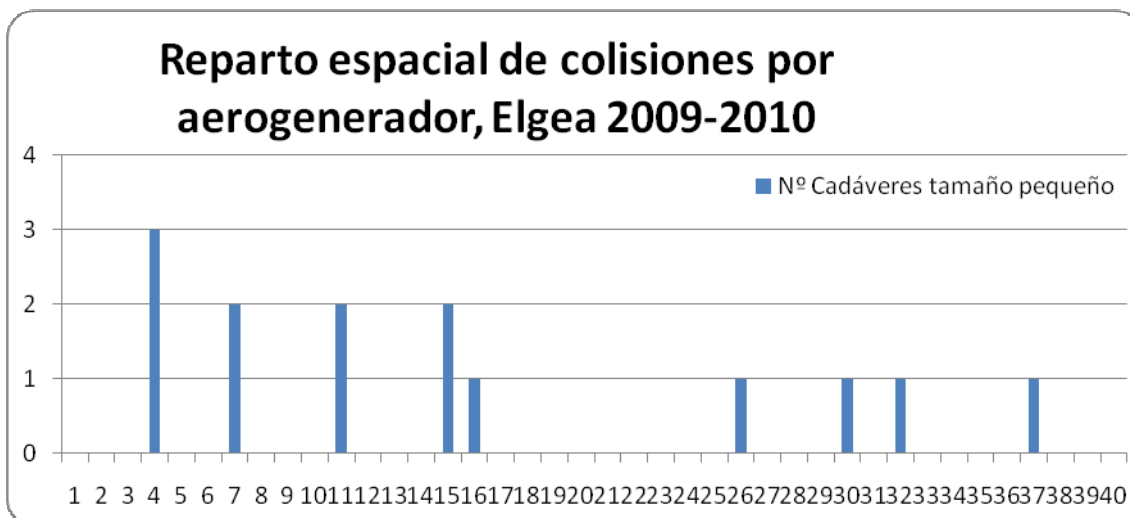
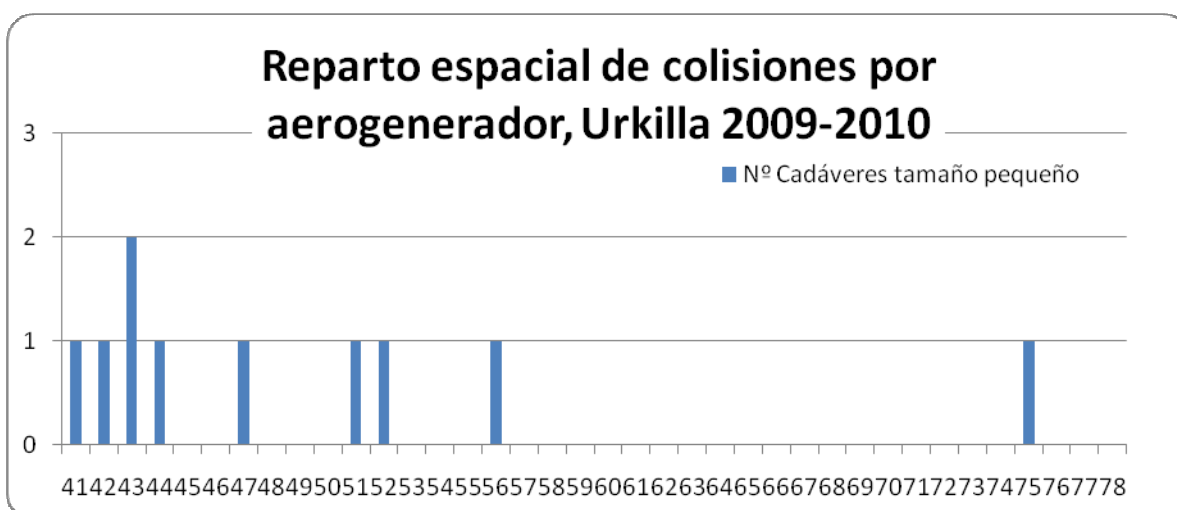
Para el caso de las aves de pequeño tamaño, las gráficas quedarían de la siguiente forma:

El aerogenerador que cuenta con mayor número de colisiones registradas es el número 4, con tres colisiones. En total, Elgea ha acumulado en estos dos últimos años 14 colisiones de aves de pequeño tamaño, mientras que Urkilla ha acumulado 10 colisiones.

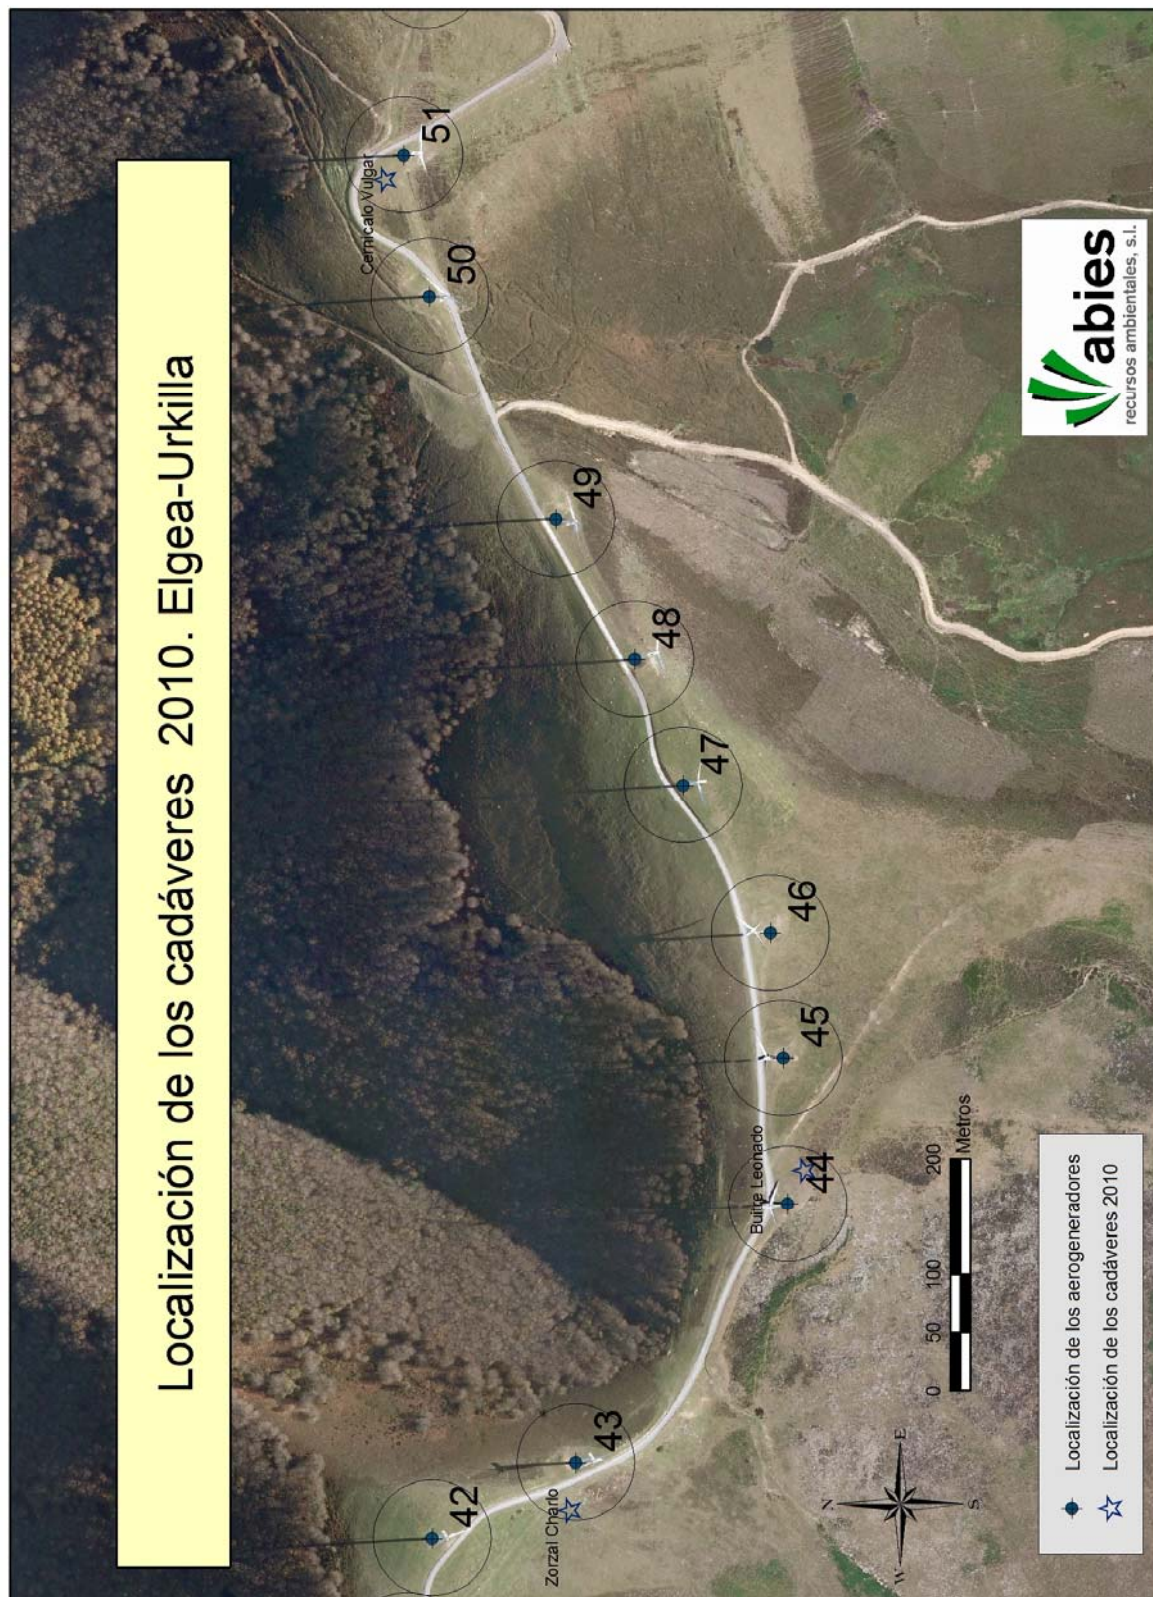
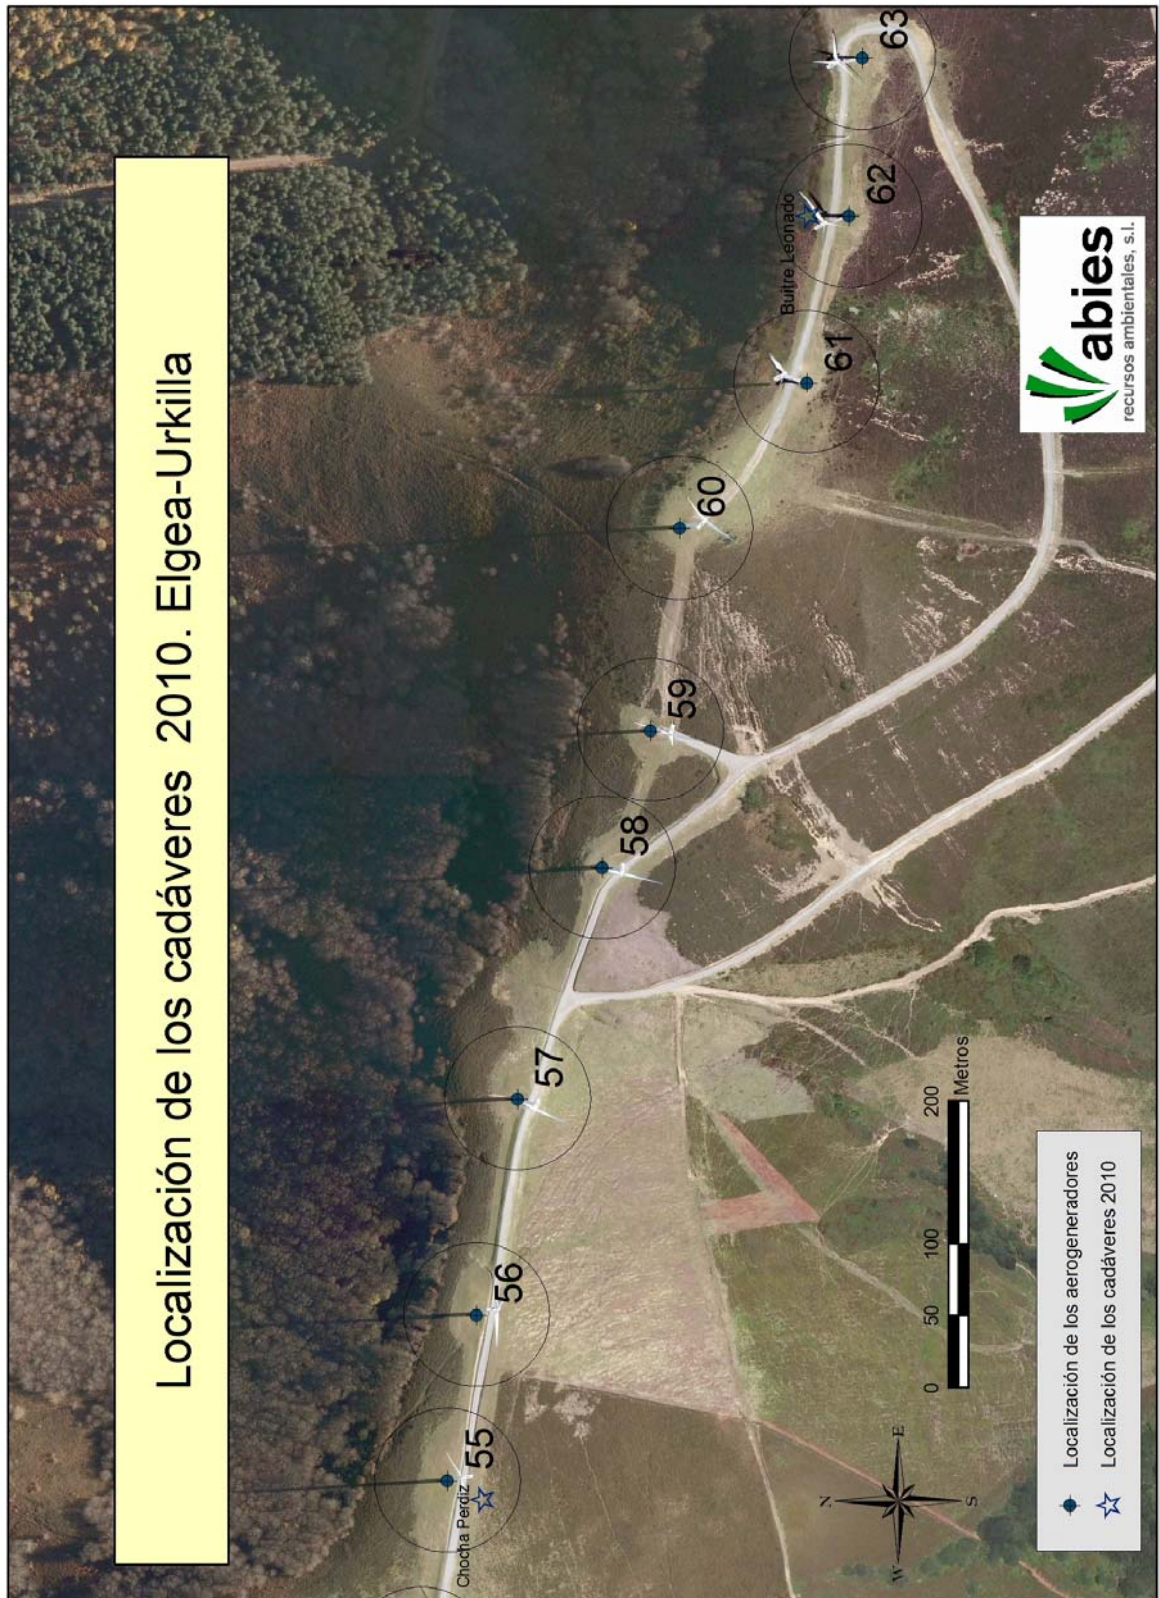
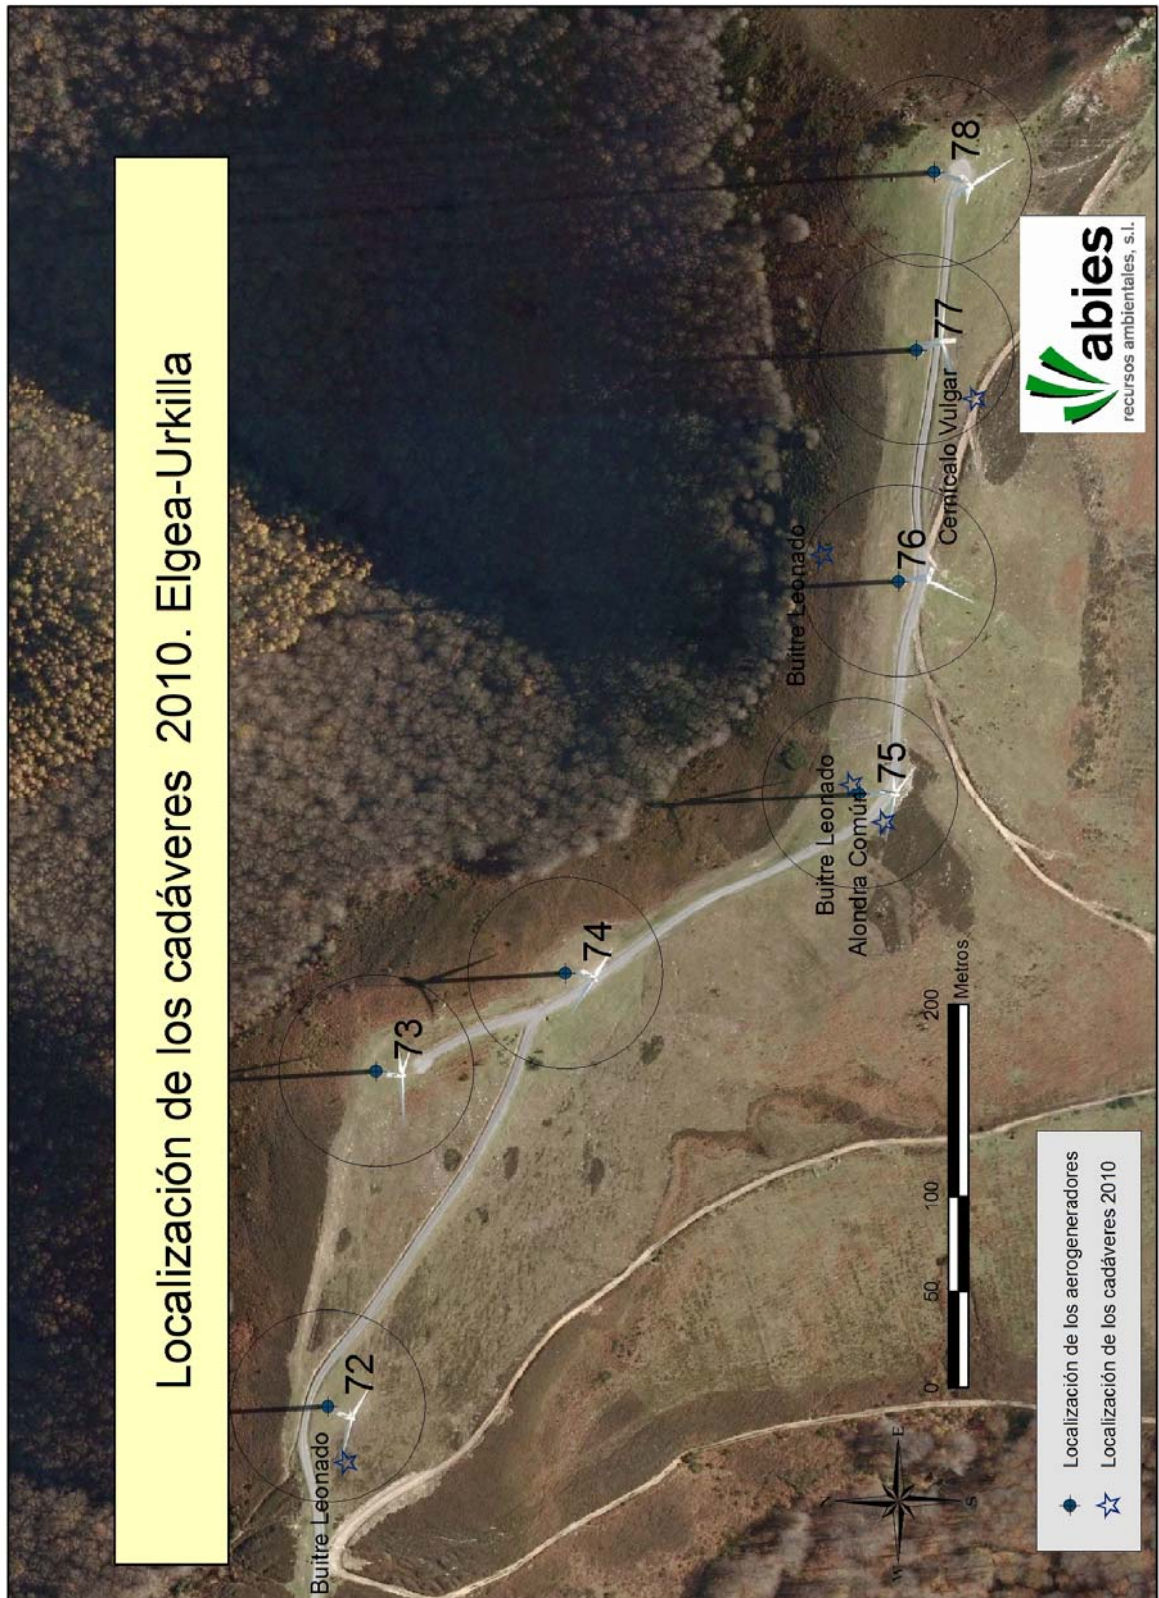
**Documento Adjunto nº 1.**

**Mapas de las colisiones localizadas en el Parque Eólico de Elgea-Urkilla.**
