**PROGRAMA DE VIGILANCIA AMBIENTAL  
PARQUE EÓLICO “Elgea-Urkilla” (ARABA-ÁLAVA).**

**Control de las Afecciones sobre la Avifauna.  
Fase de funcionamiento - Informe Final – Año 2010.**

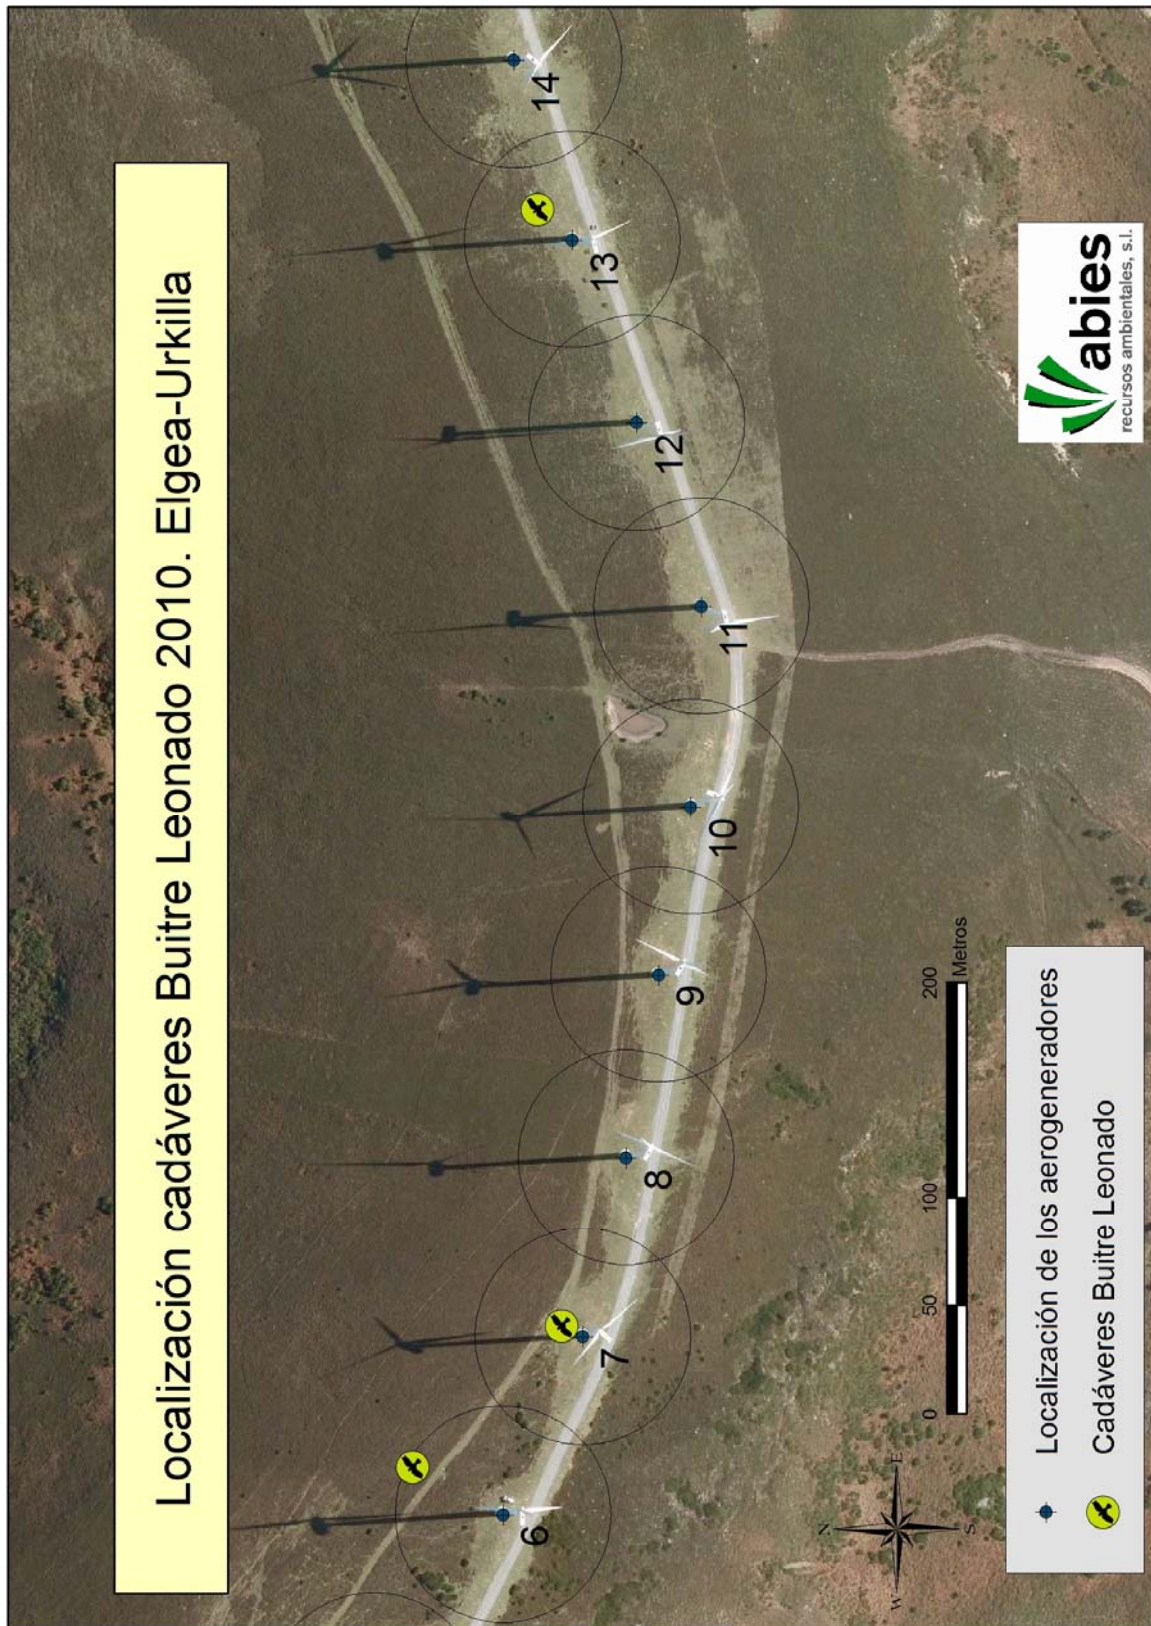
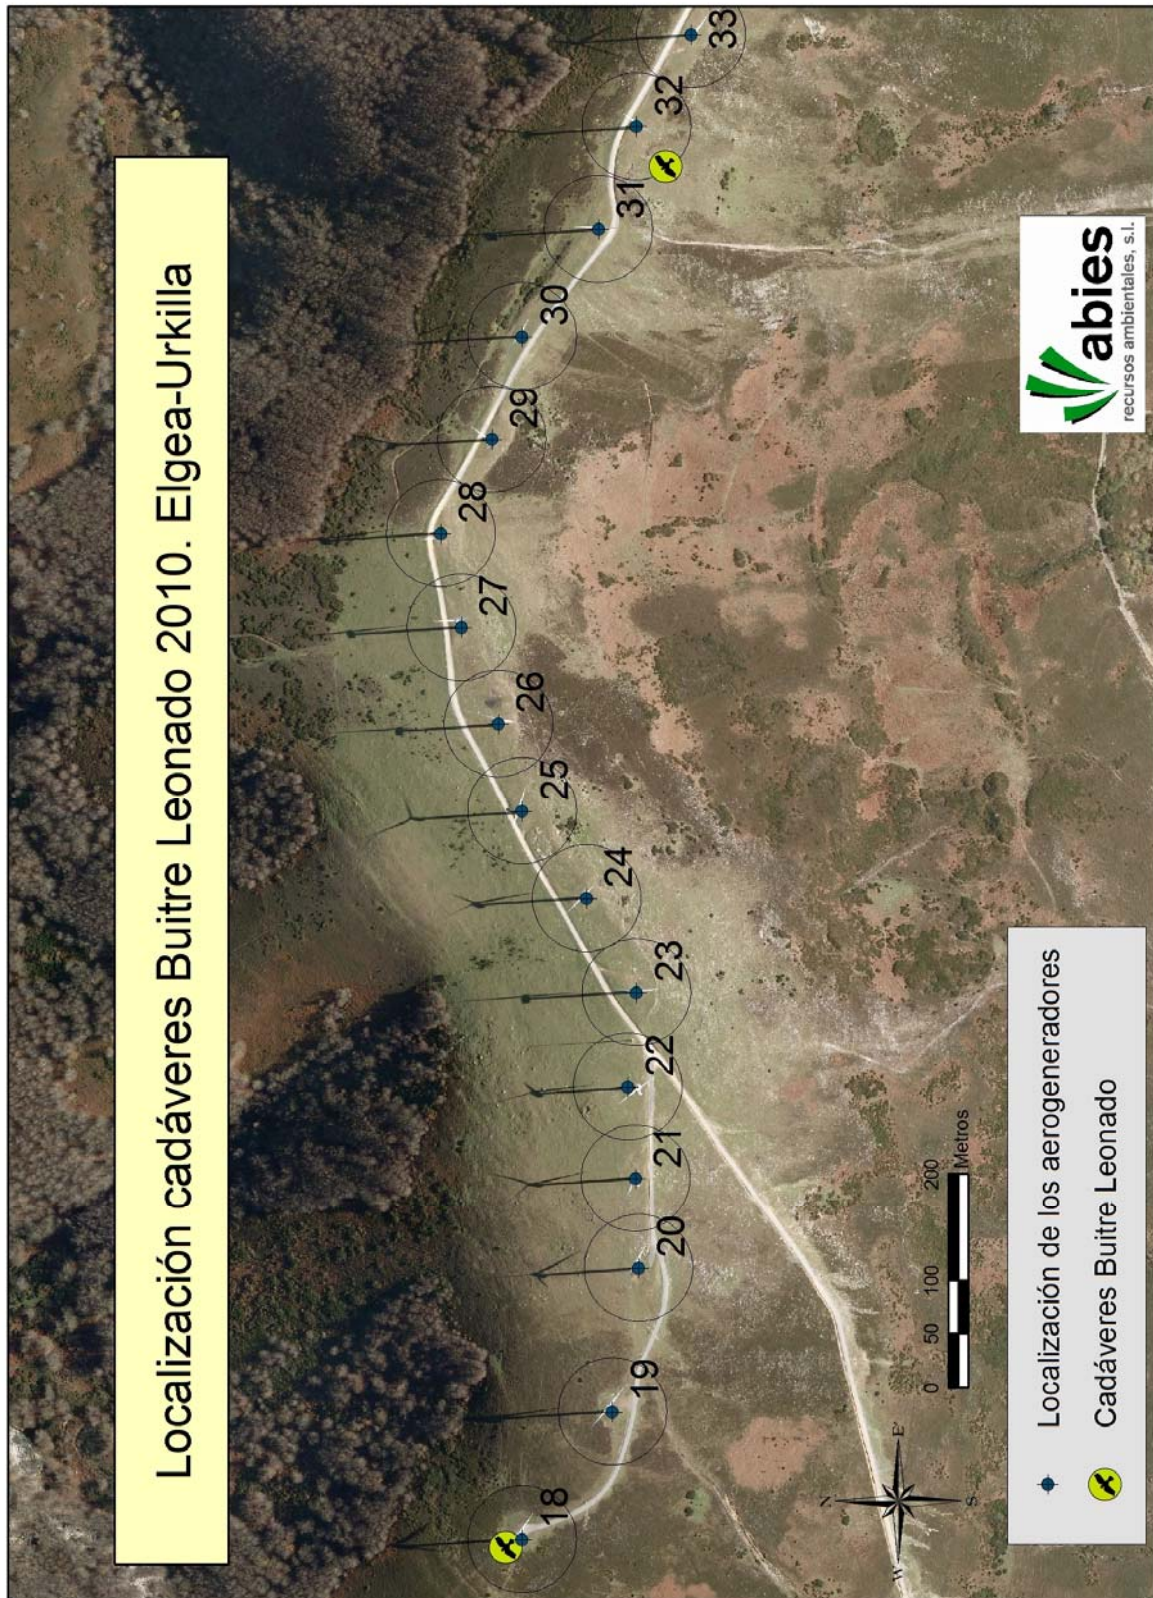
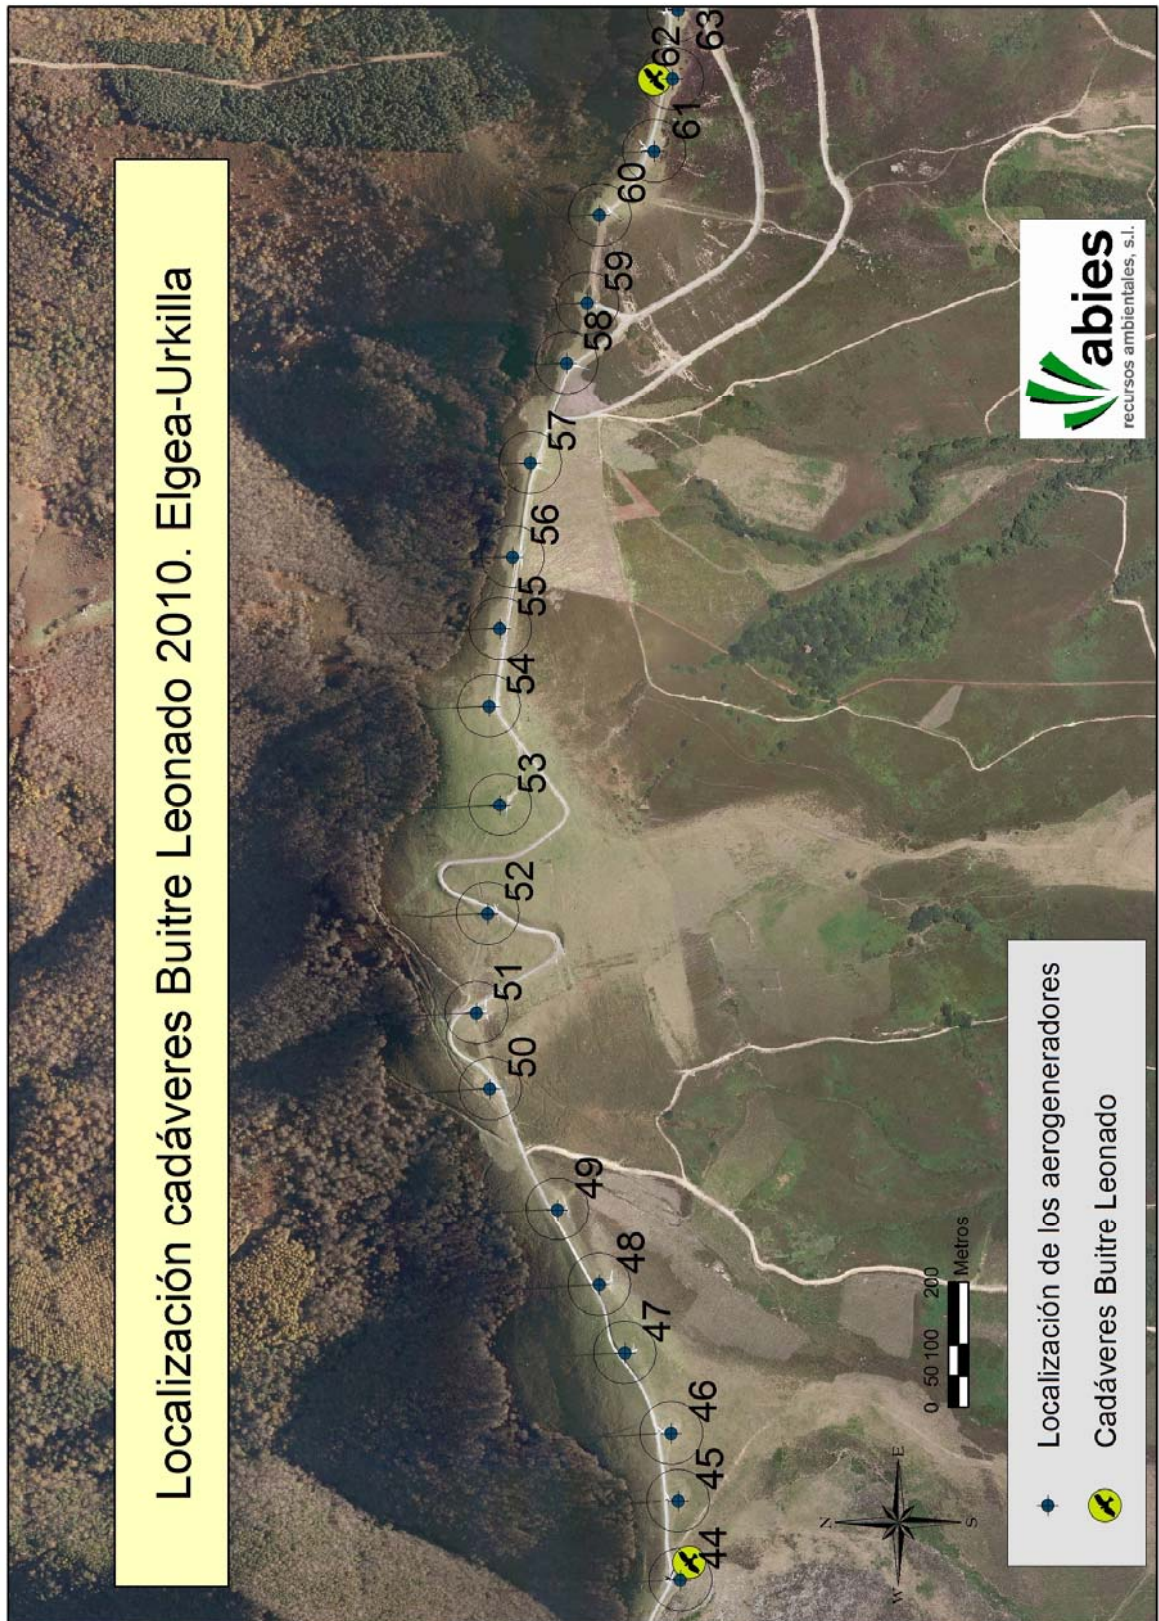
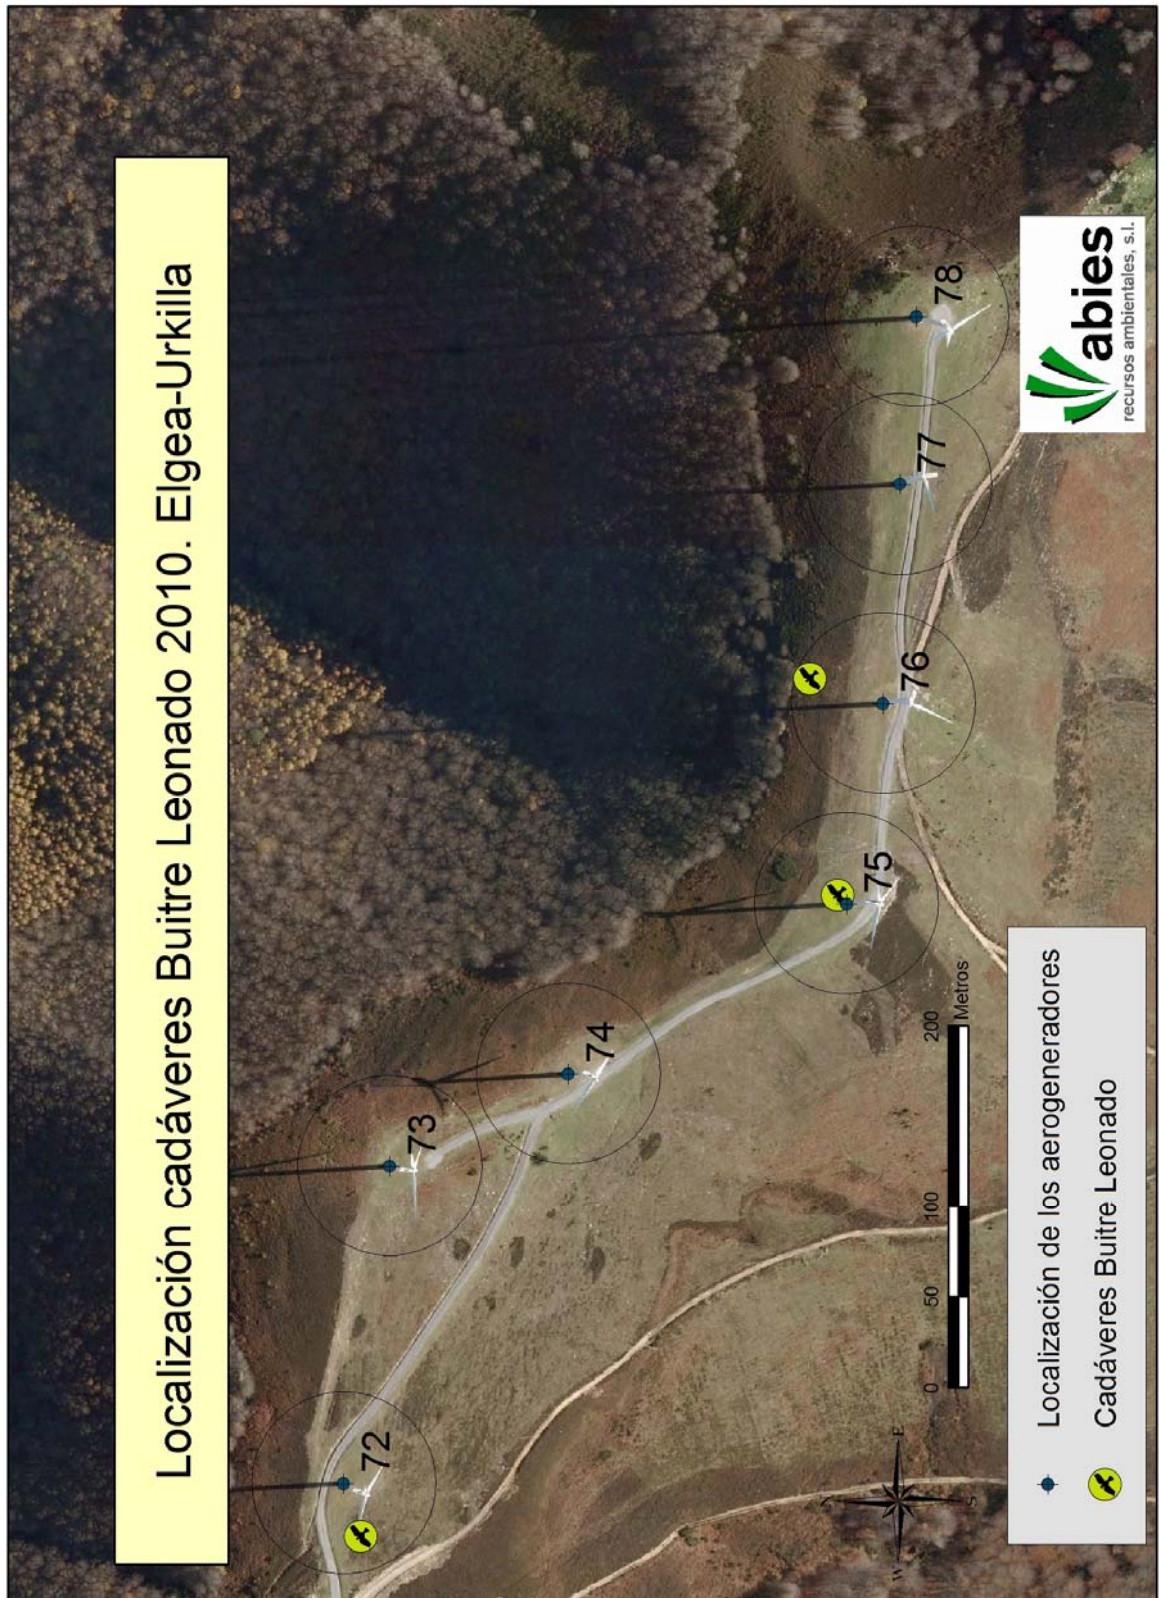
**Documento Adjunto nº 3.**

**Localización de los cadáveres de Buitre Leonado a lo largo de 2010**
