INFORME ANUAL

**PLAN DE VIGILANCIA AMBIENTAL
PARQUE EÓLICO BADAIA**

**Provincia de Araba
(Comunidad del País Vasco)**

Año 2019

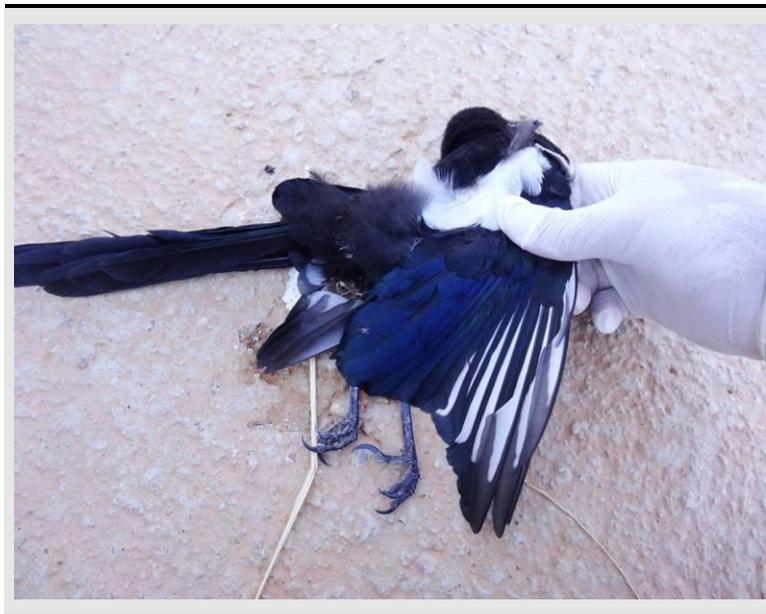
Imagen 3.1.3.1. Investigador realizando las comprobaciones necesarias para evaluar la causa de la muerte de un individuo de urraga común.

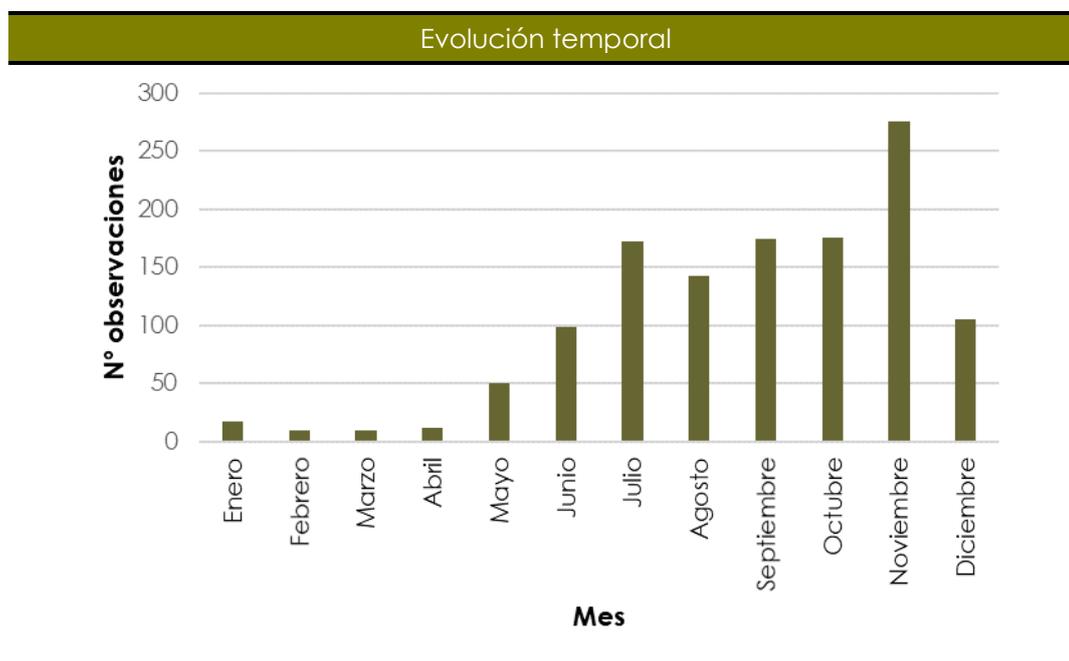
Gráfico 4.1.1.1.1. Evolución temporal de las observaciones totales.

El mayor número de observaciones se registró en el mes de noviembre.

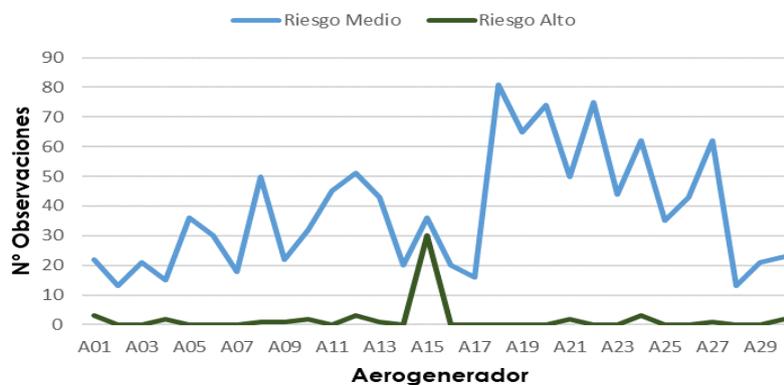
Gráfico 4.1.2.2.1. Distribución por aerogenerador de las observaciones de aves en riesgo.

En el periodo de estudio, el mayor número de observaciones de aves en peligro fue en torno al aerogenerador A13 seguido del A11.

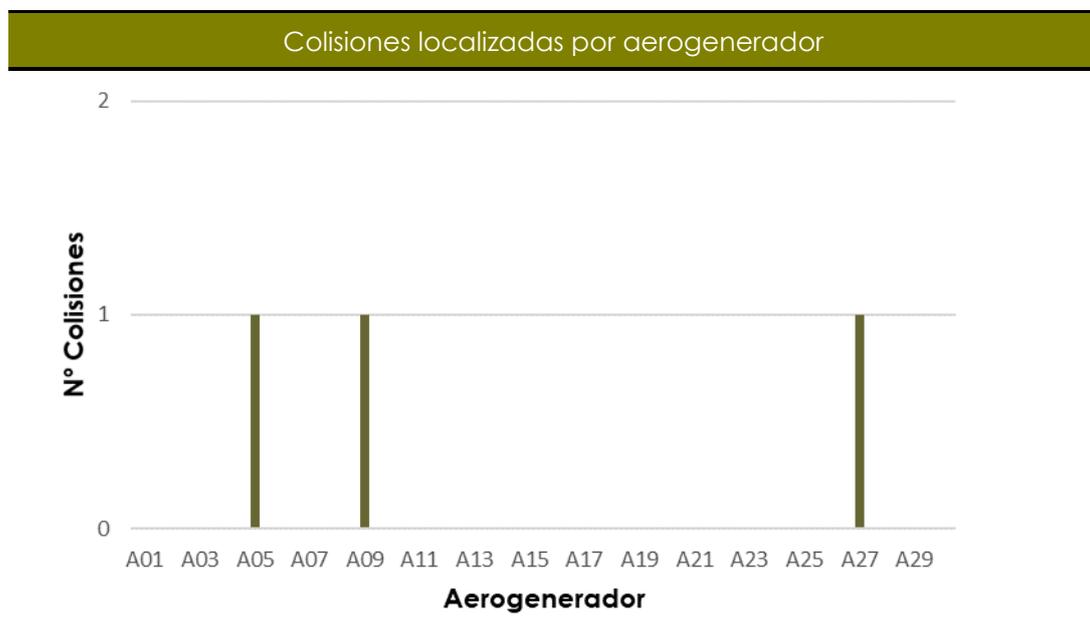
Gráfico 4.2.1. Muertes localizadas por aerogenerador.

Se registró una colisión en las inmediaciones de los aerogeneradores A05, A09, A27.

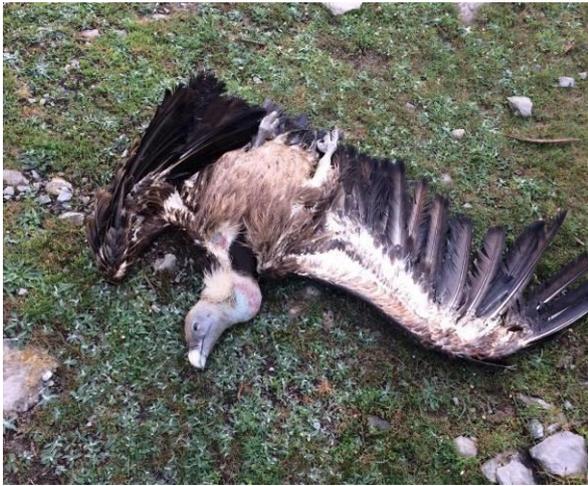
Instalación	PE Badaia	
Hora Solar	14:00	
Aerog. más próximo	A09	
Distancia a Aerog.	70 m	
Coordenadas UTM	510.622	
<small>ETRS89</small>	4.744.742	
Longitud ala	-	
Sexo	Desconocido	
Edad	Desconocido	
		<p>Notas: Cuerpo entero con el ala izquierda fracturada.</p>

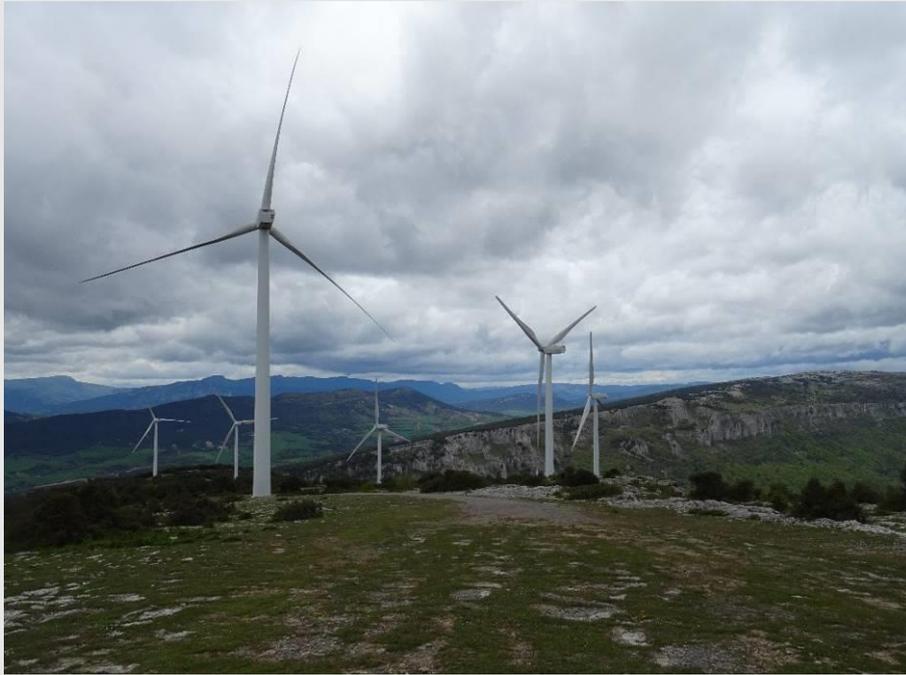
Fotografía 1. Vista general del parque eólico de Badaia.

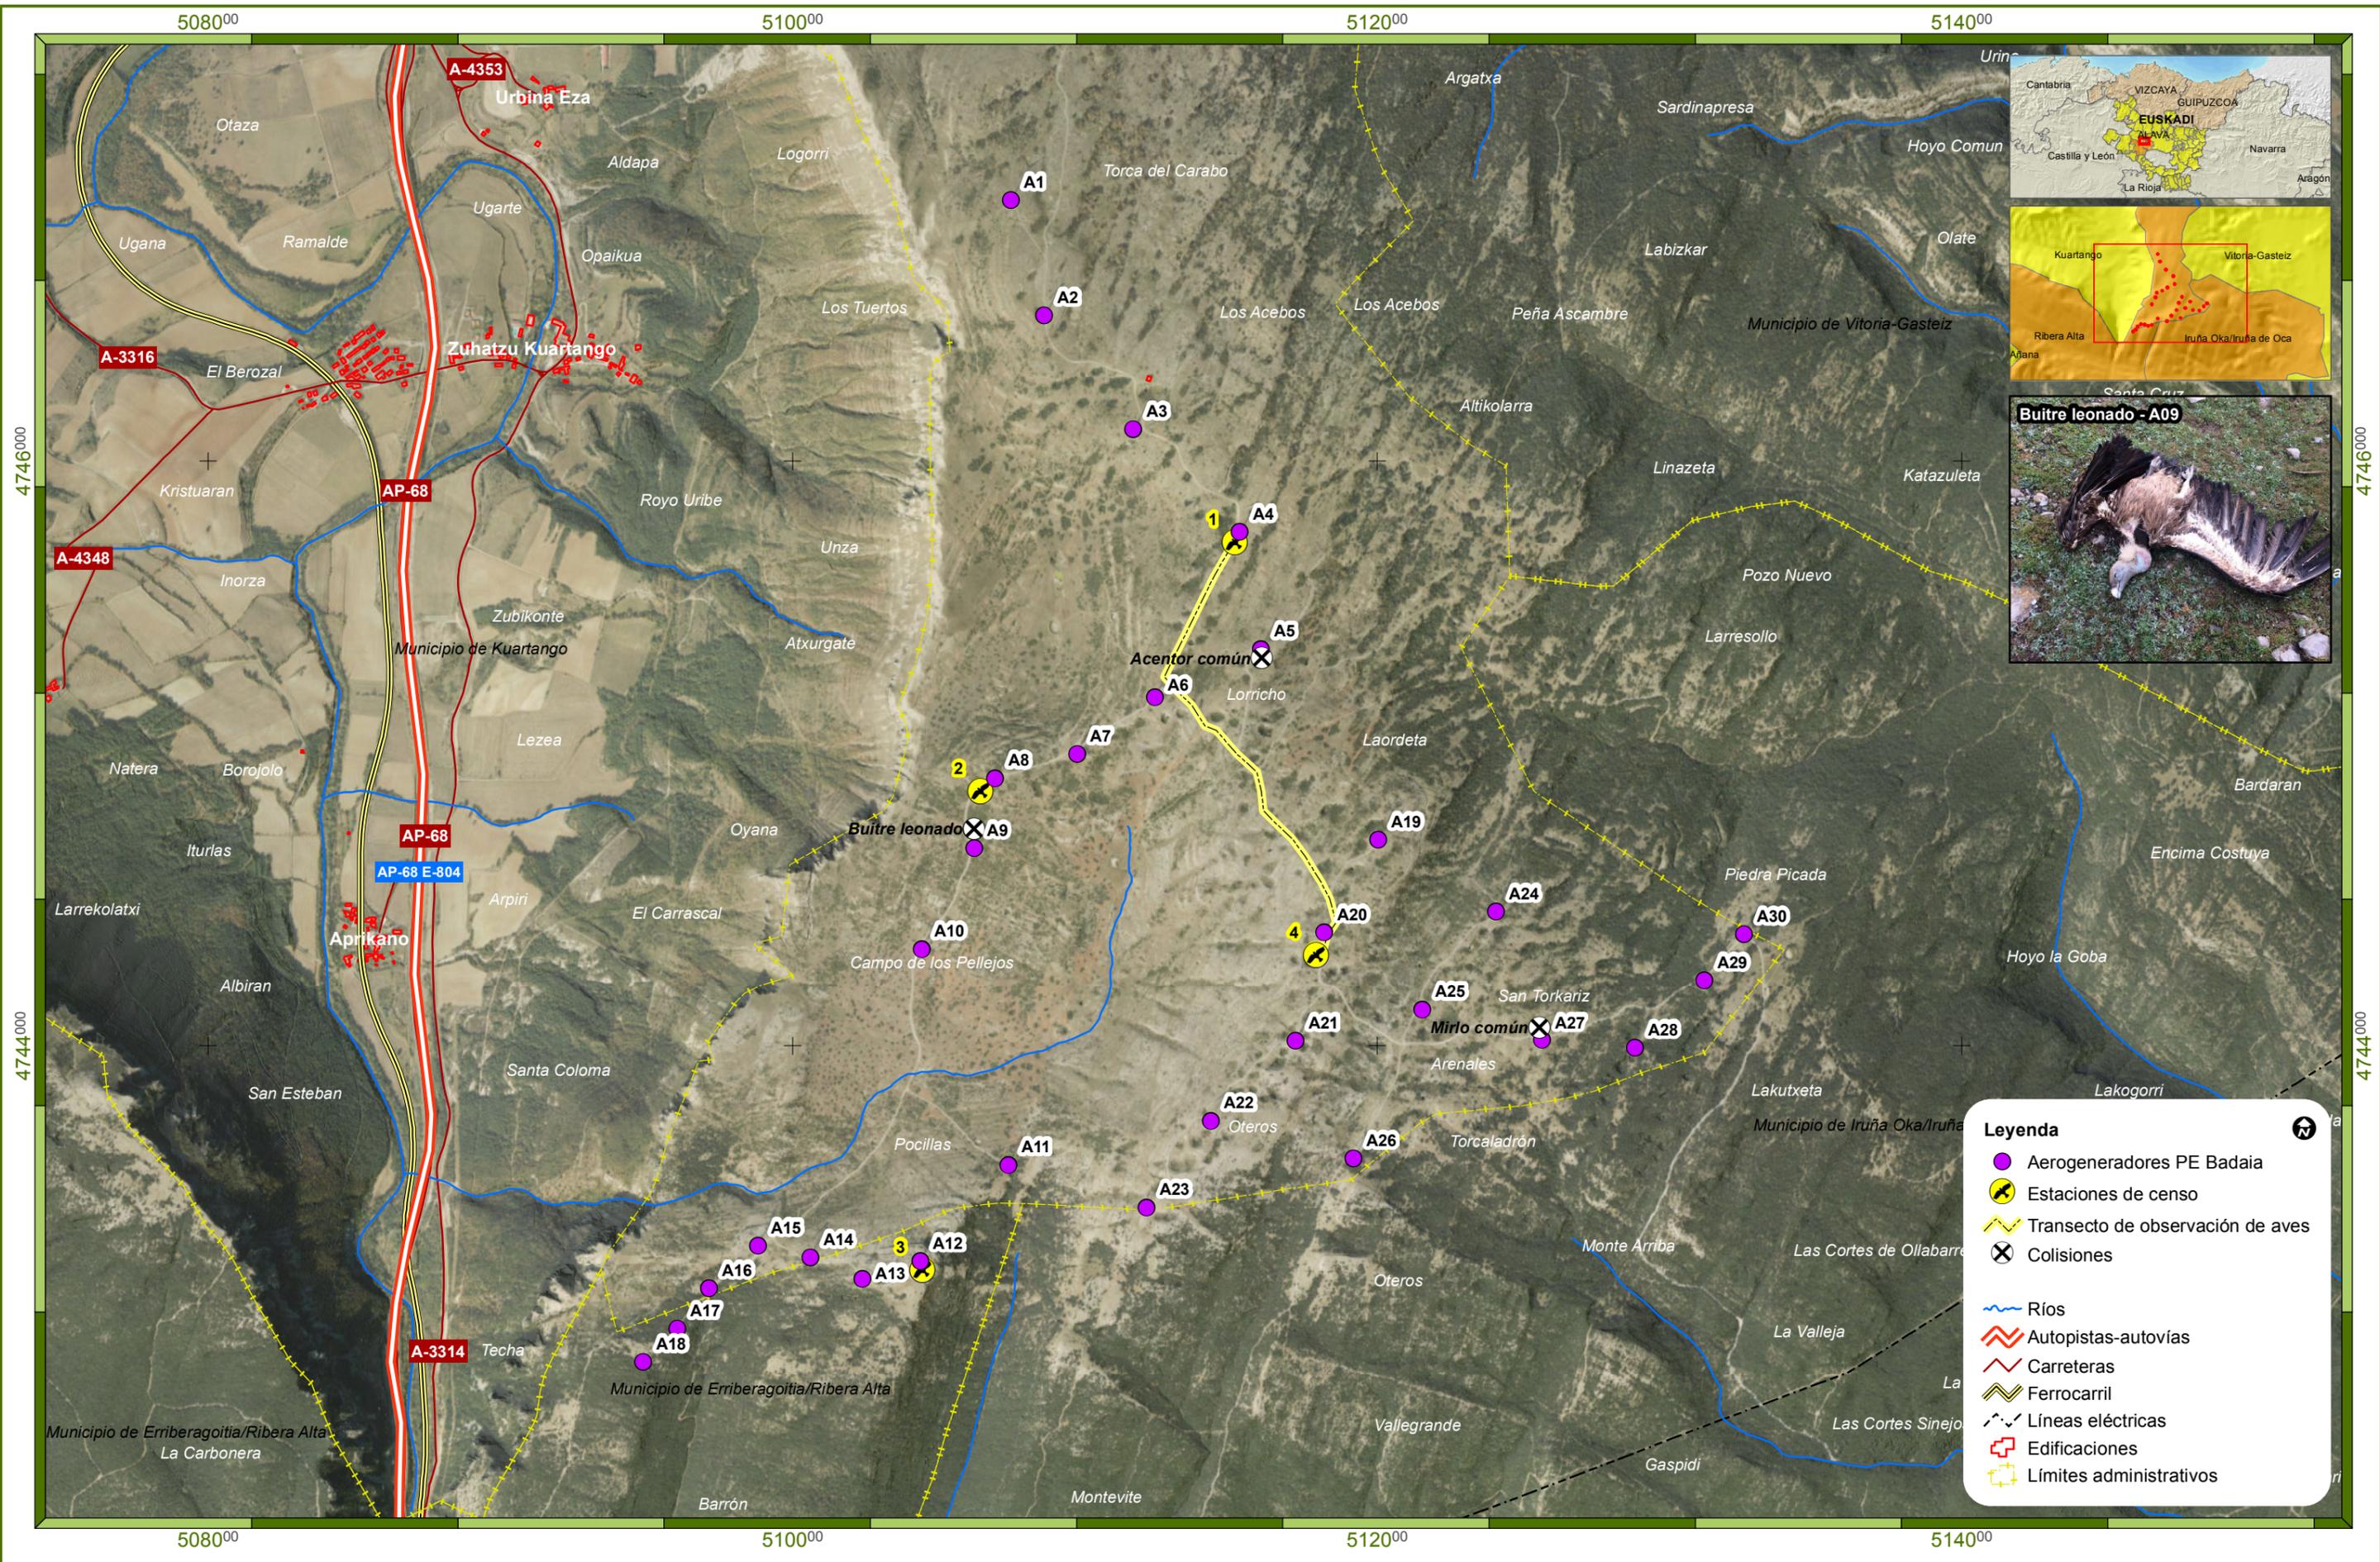
Su localización puede consultarse en el Anexo III- Plano N°1. "Localización de Itinerarios y estaciones de censo".

La localización de los transectos puede consultarse en el Anexo II - Plano Nº1. "Localización de Itinerarios". El trayecto es similar al realizado durante el proceso de registro y observación de individuos de avifauna.
