**INFORME ANUAL**

**PLAN DE VIGILANCIA AMBIENTAL  
PARQUE EÓLICO BADAIA**

**Provincia de Araba  
(Comunidad del País Vasco)**

**Año 2023**

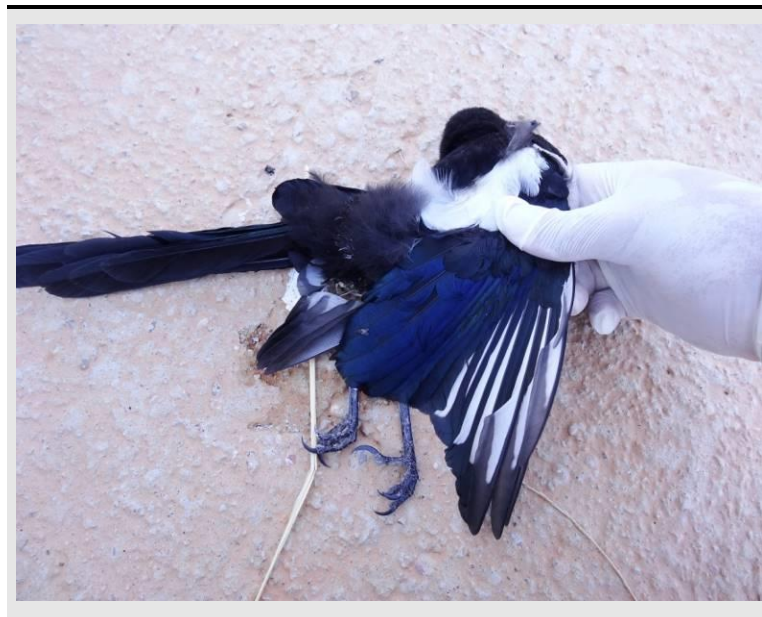
Imagen 3.2.1.1. Investigador realizando las comprobaciones necesarias para evaluar la causa de la muerte de un individuo de urraca común.
