# **CONTROL Y SEGUIMIENTO DE LA INCIDENCIA DEL PARQUE EÓLICO DE BADAIA SOBRE LA AVIFAUNA Y LOS QUIRÓPTEROS**

FASE DE FUNCIONAMIENTO

AÑO 2012. INFORME ANUAL

FEBRERO 2013

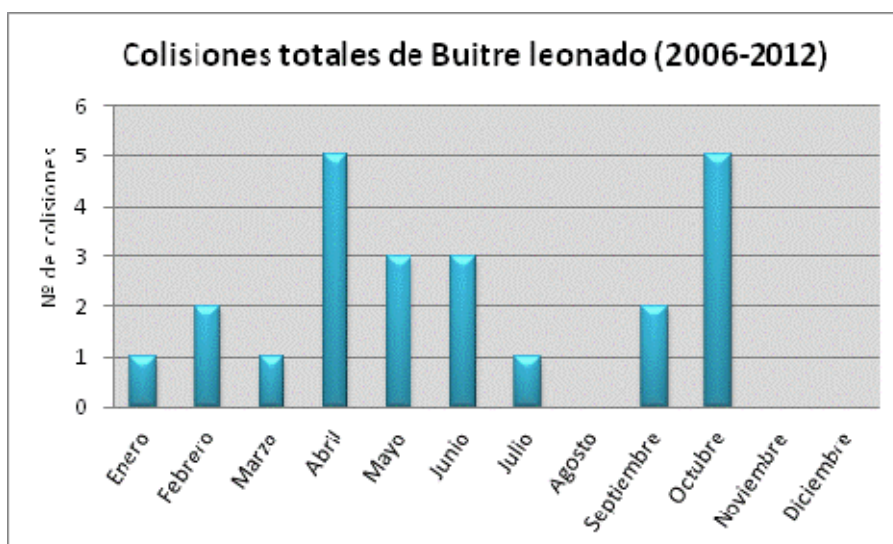
En la siguiente gráfica se recoge la distribución temporal de las colisiones de Buitre leonado (*Gyps fulvus*) registradas, por meses, recogidas a lo largo de todo el periodo de funcionamiento del Parque Eólico de Badaia (2006 - 2012).

Tal y como se muestra en la gráfica los meses con mayor número de colisiones de Buitre leonado (*Gyps fulvus*) son abril y octubre (cinco colisiones), seguido

de mayo y junio (tres colisiones). En cambio, en los meses de agosto y diciembre nunca se han hallado buitres colisionados.

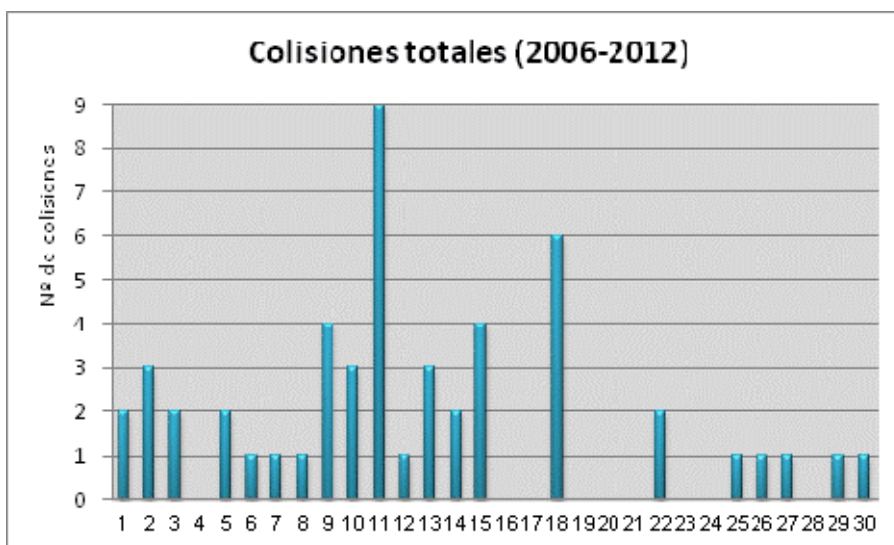
A continuación se muestra una gráfica que recoge la distribución espacial de las colisiones, por aerogeneradores, recogidas a lo largo de todo el periodo de funcionamiento del Parque Eólico Badaia (2006 - 2012).

Como se puede observar el aerogenerador con mayor siniestralidad es el nº 11 con 9 colisiones (19,5 % del total), seguido del nº 18 con 6 (13% del total). Por otra parte, en 9 aerogeneradores no se ha registrado ninguna colisión, en concreto en los números 4, 16, 17, 19, 20, 21, 23, 24 y 28.

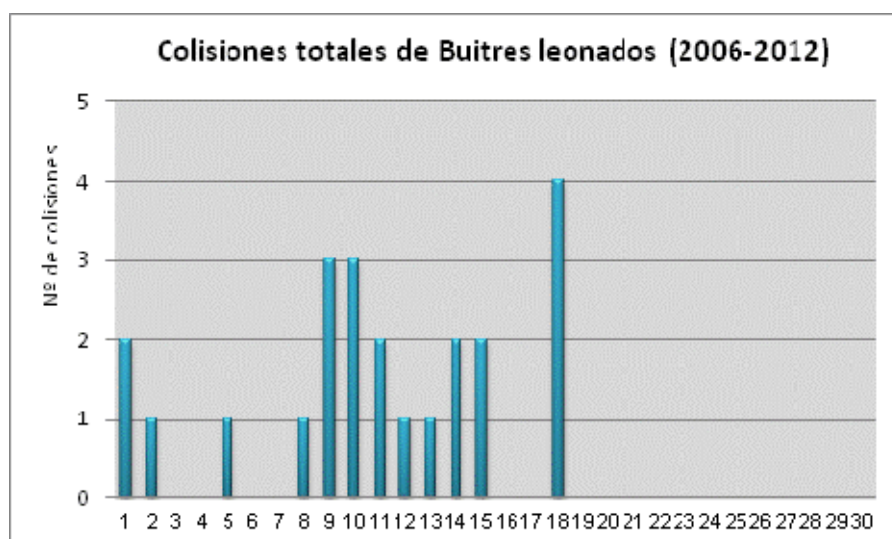
A continuación se muestra una gráfica que recoge la distribución espacial de las colisiones de Buitre leonado (*Gyps fulvus*), por aerogeneradores, recogidas a lo largo de todo el periodo de funcionamiento del Parque Eólico de Badaia (2006 - 2012).

Como se puede observar el aerogenerador con mayor siniestralidad es el nº 18 con cuatro colisiones (17,4% del total), seguido del nº 8 (13% del total) y nº 9 con tres (13% del total). Por otra parte, en 18 de los 30 aerogeneradores nunca se han registrado colisiones.

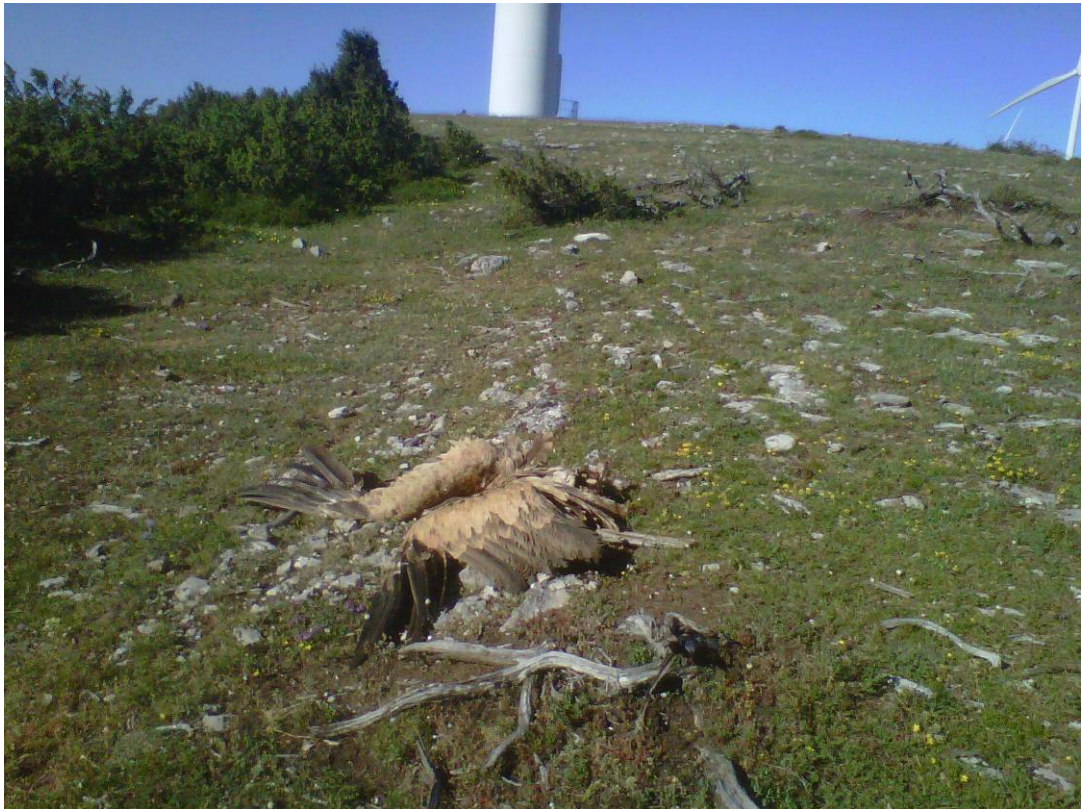
Foto 1: Colisión de Buitre leonado (*Gyps fulvus*) en el Ag 5 (15/06/12).

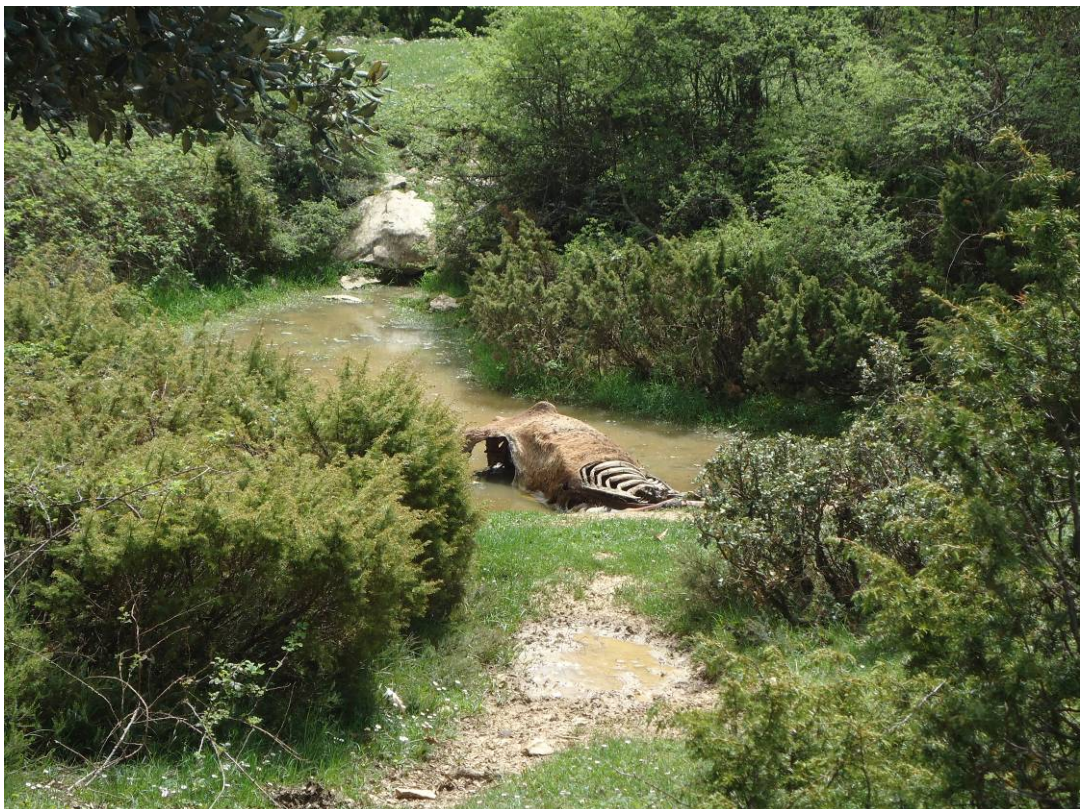
Foto 2: Detección de ganado muerto a 20 al NE del aerogenerador 11.

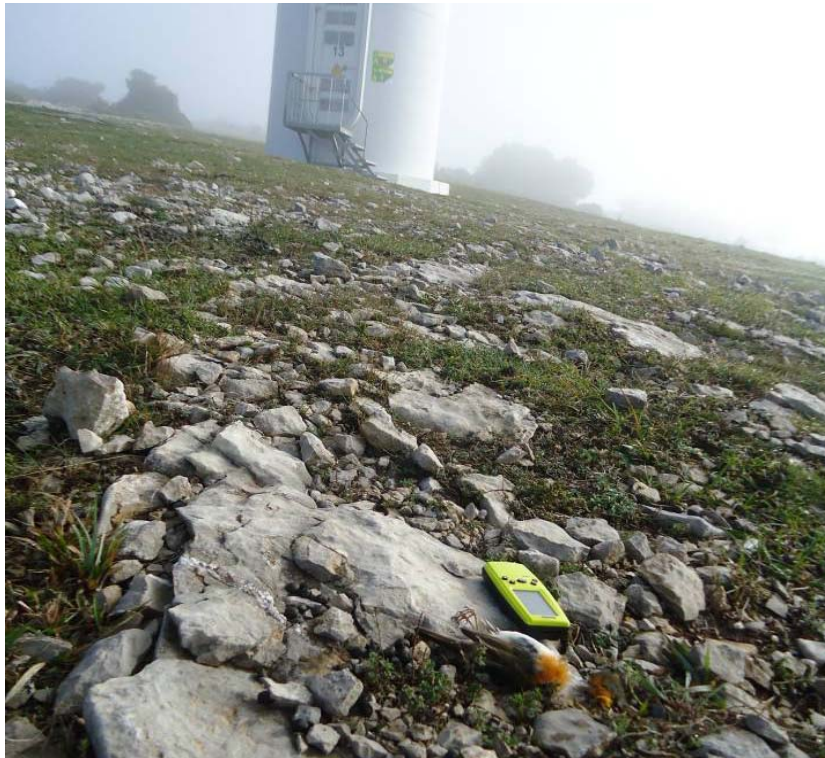
Foto 3: Colisión de Petirrojo (*Erithacus rubecula*) en el Ag 13 (19/11/12)

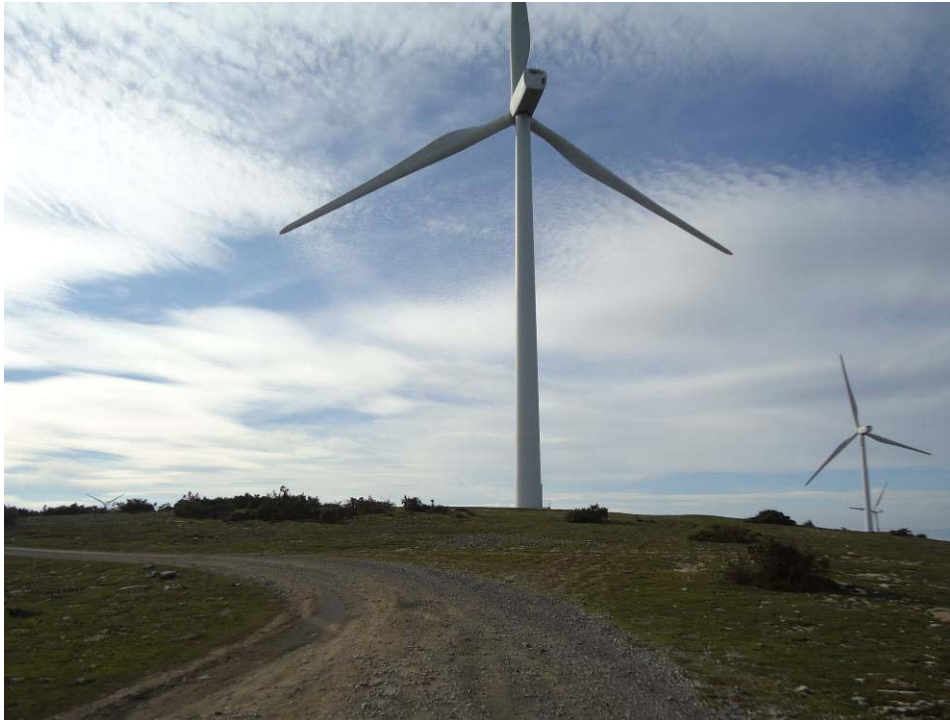
- Se ha comprobado que tanto la zona revegetada como la vegetación natural existente en las instalaciones del Parque Eólico Badaia se encuentran en excelente estado. Únicamente se han localizado dos zonas en las que, por el tránsito de vehículos fuera de pista para acortar en los cruces, se ha degradado la cubierta vegetal, ver anexo nº 3, reportaje fotográfico. Concretamente estos puntos se ubican en el cruce que une los aerogeneradores 4 y 6 y el que une los aerogeneradores 20 y 21.

Foto 5: Rodadas de vehículos por fuera de las pistas habilitadas entre AG 20 y AG 21.
